Asbestinventarisatetest

Wellekensstraat 35, 9300 Aalst

Attestnummer : 20240204-000024.000

Niet-asbestveilig

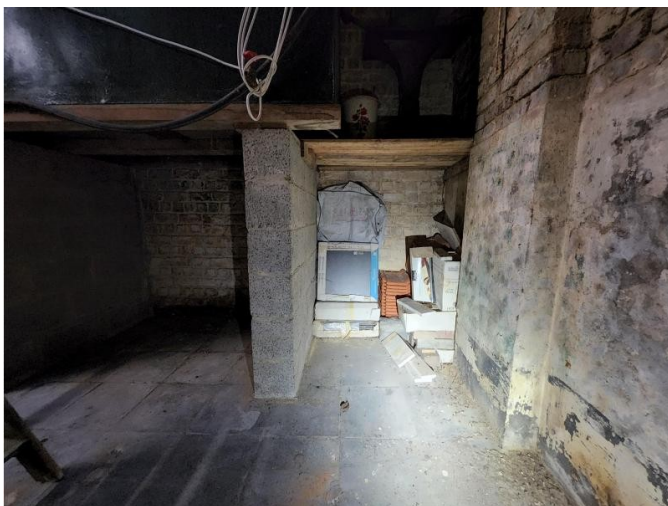
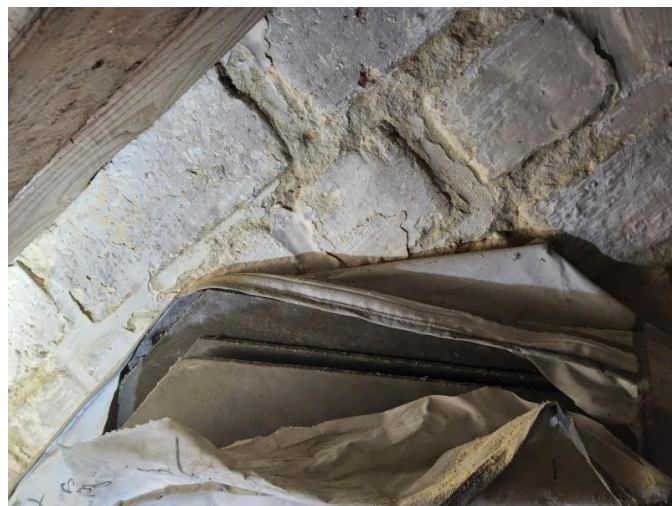
Dringend verwijderen

#	Type	Referentie	Resultaat
1.1	Puntmonster	Staal 4	Chrysotiel

Beschrijving	Stock leien
Type afvalstof	Betreft stock-voorraad of gedemonteerde asbestmaterialen
Aanwezige resten	Leien in stock achteraan
Omgeving	Binnen
Primaire drager	Gedemonteerd of buitengebruik gesteld materiaal
Asbestmaterialen	<ul style="list-style-type: none">Dak- en gevelbekleding - Lei, shingle
Bindmiddel van asbestmateriaal	Cement
Gebondenheid op basis van bindmiddel	Hecht
Hoeveelheid (gewicht - aantal)	<ul style="list-style-type: none">4,00 kg - 6 stuks
Totaal gewicht	24,00 kg
Eenvoudig bereikbaar	Ja
Identificatiemethode	Vaststelling met monstername
Opmerking	De aangegeven hoeveelheden zijn een schatting, mogelijks kan dit afwijken van de realiteit. Bij renovatie is het aan te raden om de exacte hoeveelheid verder na te gaan.

- Verwijder het asbestafval.

- Eenvoudige handelingen: mag via doe-het-zelf of door werknemer(s) met opleidingsattest eenvoudige handelingen
Deze toepassing kan via eenvoudige handeling verwijderd worden door het zelf naar het recyclagepark te doen.

Het asbestafval dient te worden afgevoerd in een zak bestemd voor asbesthoudend afval. Niet in stukken breken. De uitvoerder dient minimaal wegwerphandschoenen en een mondmasker type FFP3 of hoger te dragen.

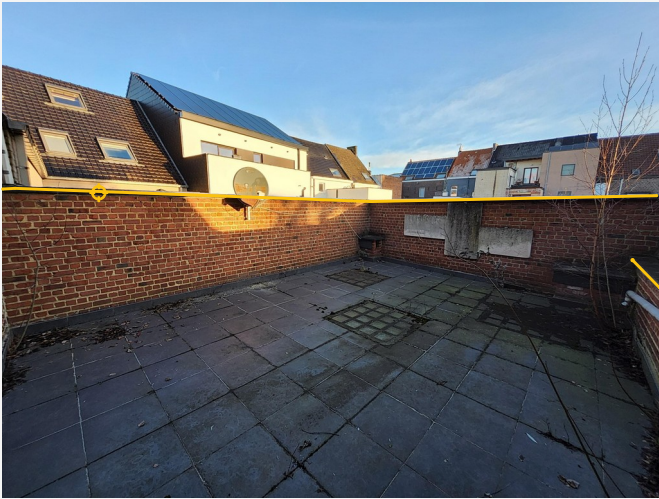
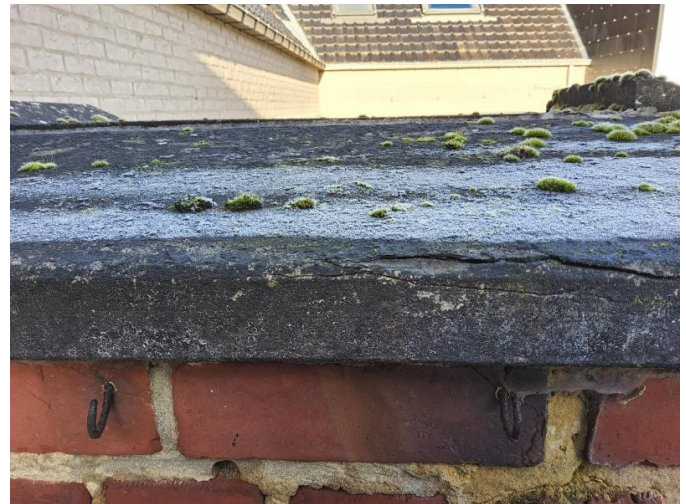
Verwijderen

Eindbeoordeling materiaalrisico	Verhoogd materiaalrisico en/of verhoogde kans op vezelvrijgave
---------------------------------	--

Gebondenheid	Categorie 1: hechtgebonden in oorsprong
Asbestsoort (vezeltype)	Alleen chrysotiel
Asbestconcentratie	Laag (< 50%)
Afschermingsgraad van het gehele materiaal	Geheel of deels vrij aan de buitenlucht
Toestand van het materiaal	Matig beschadigd, matig verweerd

#	Type	Referentie	Resultaat
2.1	Puntmonster	Staal 3	Chrysotiel

Beschrijving	Holle AC Dekstenen
Omgeving	Buiten
Primaire drager	Wand vrijstaand (scheidingsmuur, ...)
Asbestmateriaal	Deksteen, muurkap - Hol
Bindmiddel van asbestmateriaal	Cement
Gebondenheid op basis van bindmiddel	Hecht
Hoeveelheid (oppervlakte - dikte - aantal)	• 7,00 m ² - 7,00 cm - 1 stuk

- Verwijder dit asbestmateriaal zo snel mogelijk. Volg de toestand goed op.

- Eenvoudige handelingen: mag via doe-het-zelf of door werknemer(s) met opleidingsattest eenvoudige handelingen
Deze toepassing "Holle Dekstenen" kan via eenvoudige handeling verwijderd worden door een doe-het-zelver of een professional die beschikt over het opleidingsattest 'Asbestverwijdering eenvoudige handelingen'. Bij het verwijderen moet steeds rekening worden gehouden met alle milieu- en veiligheidsvoorschriften.

De uitvoerders moeten vooraf voldoende beschermingsmaatregelen nemen (tyvek pak met afgeplakte wegwerphandschoenen over de mouwen en een mondkap type FFP3 of hoger). Sneldraaiend of elektrisch gereedschap mag niet worden gebruikt bij de verwijdering.

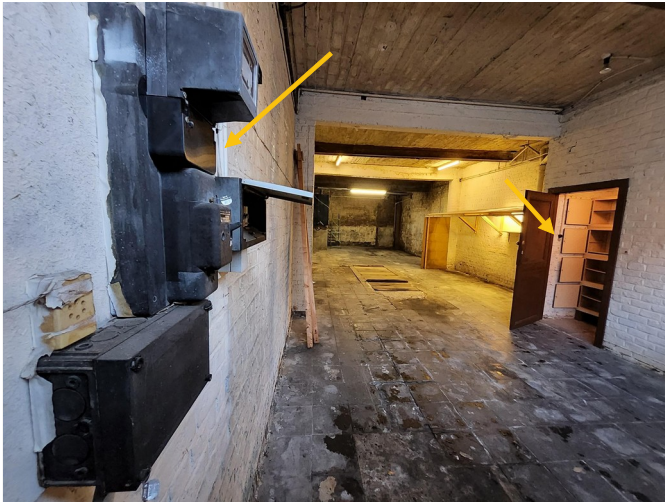
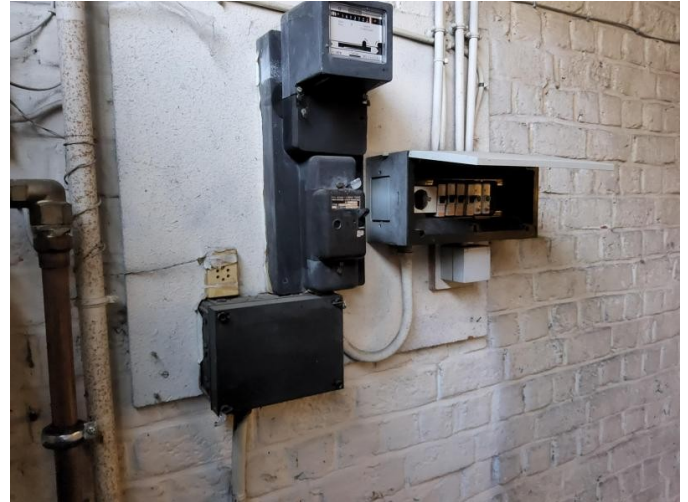
Fiche 3: Zwarte Bakeliet elektriciteitskast & stopcontacten

Zorgvuldig beheren

Eindbeoordeling materiaalisico	Laag materiaalisico en/of verlaagde kans op vezelvrijgave
--------------------------------	---

Gebondenheid	Categorie 1: hechtgebonden in oorsprong
Asbestsoort (vezeltype)	Crocidoliet aanwezig
Asbestconcentratie	Laag (< 50%)
Afschermingsgraad van het gehele materiaal	Geheel of deels (ook) vrij aan de binnenlucht
Toestand van het materiaal	Onbeschadigd, niet verweerd

Beschrijving	Zwarte Bakeliet elektriciteitskast & stopcontacten
Omgeving	Binnen
Primaire drager	Binnenwand
Asbestmateriaal	Plaat, paneel, tablet - Type Bakeliet
Bindmiddel van asbestmateriaal	Kunststof of -hars
Gebondenheid op basis van bindmiddel	Hecht
Hoeveelheid (oppervlakte - dikte - aantal)	• 0,20 m ² - 1,00 cm - 4 stuks

- Verwijder dit asbestmateriaal zo snel mogelijk. Volg de toestand goed op.

- Eenvoudige handelingen: mag via doe-het-zelf of door werknemer(s) met opleidingsattest eenvoudige handelingen
Voorzichtigheid dient geboden te worden met elektriciteitskasten en oudere zwarte/witte stopcontacten in Bakeliet. Bakeliet kan mogelijk asbestvezels bevatten. In het kader van een niet-destructief onderzoek kon geen staalname worden genomen van het materiaal. Indien de aanwezigheid van asbest is aangetoond dient het bakeliet zorgvuldig te worden losgeschroefd en afgevoerd te worden in zakken bestemd voor asbesthoudend afval. de uitvoerder dient minimaal wegwerphandschoenen en een mondkap type FFP3 of hoger te dragen.

Opm: Elektriciteitskasten zijn eigendom van de netbeheerder en kunnen bijgevolg enkel door hen worden

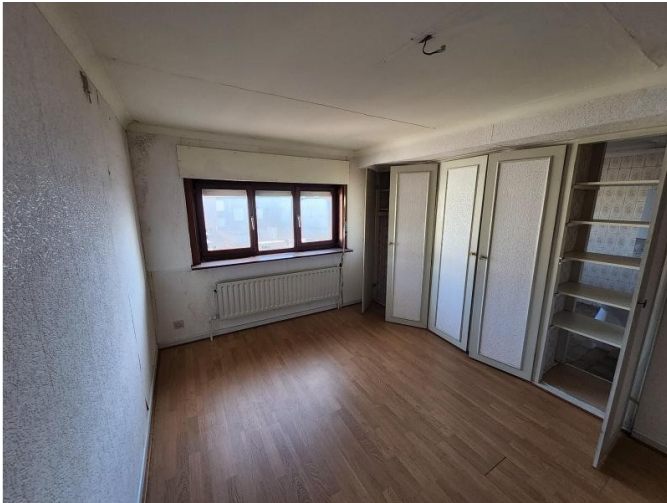
Sommige binnewanden van de woning zijn kasten in hout, alsook zijn enkele muren voorzetwanden. Mogelijks kan er achter de wandne nog ouder pleisterwerk zitten.

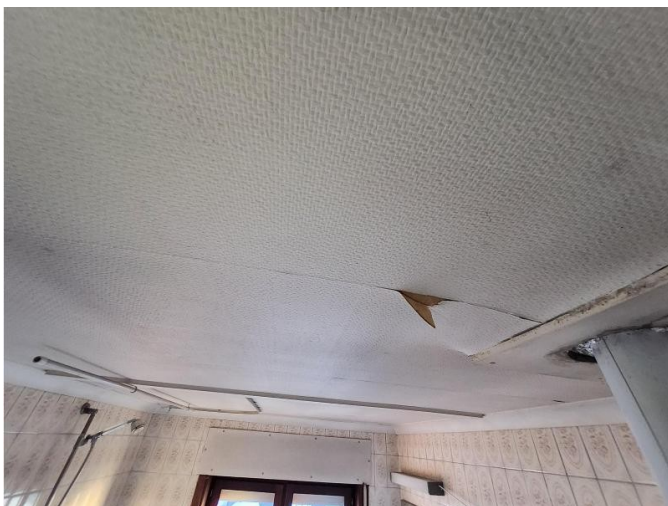
Op de 2de verdieping is het plafond deels met houtvezeltegels en deels met houtvezelplaten bezet.

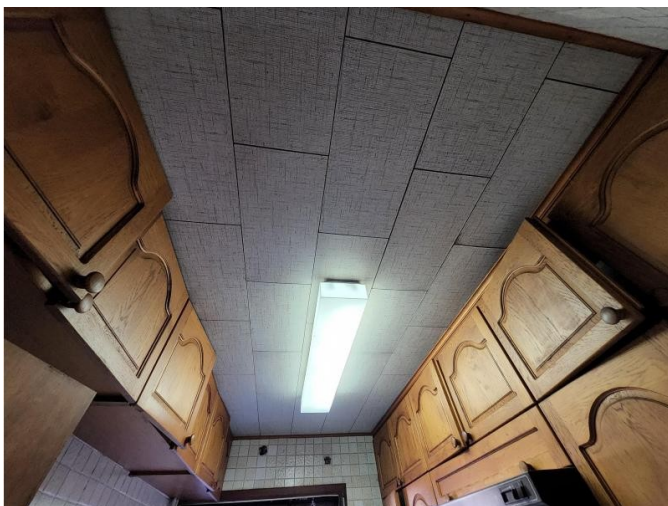
Op de 1ste verdieping in de keuken is het plafond deels met houtvezeltegels bezet. mogelijk kan er hierachter nog ouder pleisterwerk zitten.

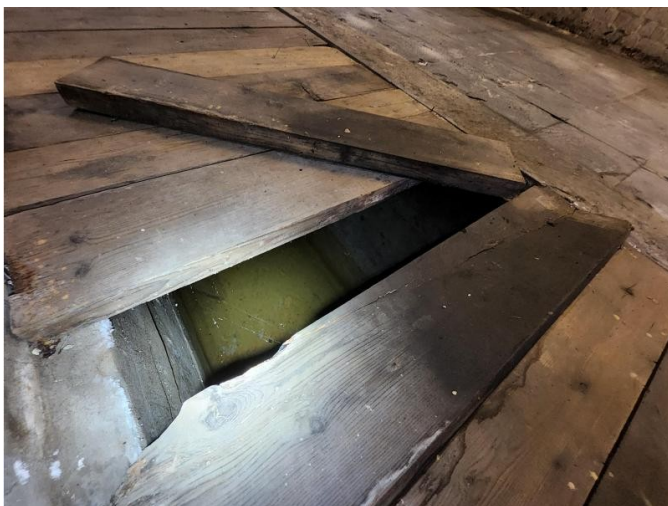
In de garage is er een smeerput, die op heden onder water staat. vermoedelijk zijn de binnenwanden uit cement.

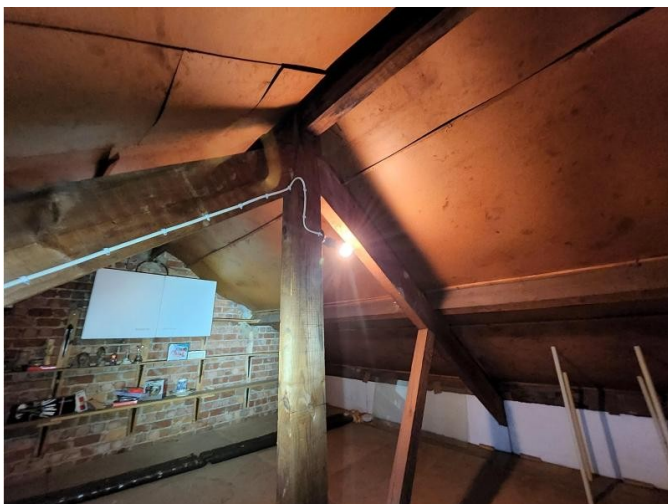
Op de zolder ruimte kan men vaststellen dat de onderzijde volledig werd afgewerkt met houtvezelplaten.

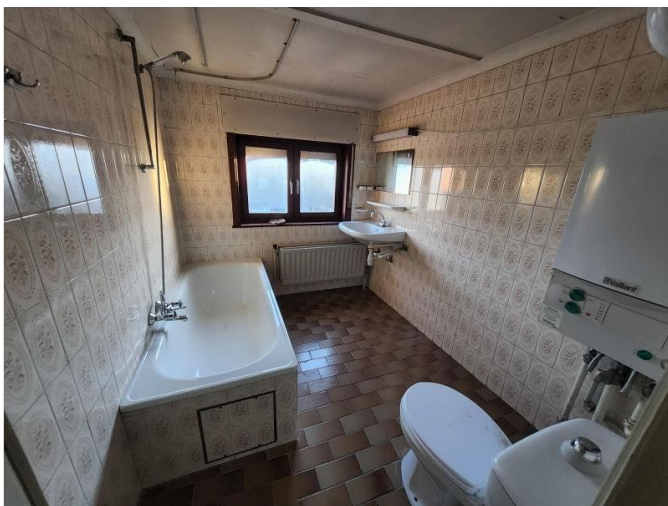
Een deel van de muur in de badkamer is bezet met wandtegels, mogelijks kan de tegellijm asbest bevatten. Op heden is het niet mogelijk om monsternamen te doen aangezien het een niet-destructief onderzoek is en nergens wandtegels loszitten. Alsook kan er niet met zekerheid worden nagegaan wanneer of met welk materiaal de wandtegels werden aangebracht aan de binnenmuur.

De wandtegels in de badkamer zijn geplaatst op voorzetwanden.

Bij renovatie is het aan te raden om de tegellijm te laten analyseren of de wandtegels met de kleeflijm te beschouwen als asbesthoudend materiaal.

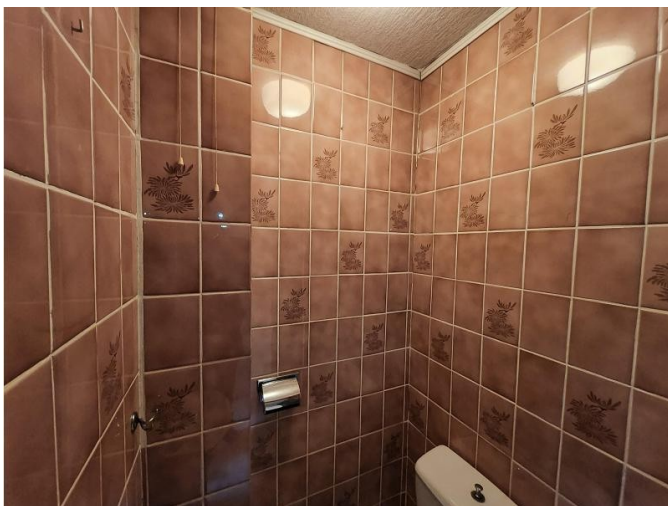
Een deel van de muur in het toilet is bezet met wandtegels, mogelijks kan de tegellijm asbest bevatten. Op heden is het niet mogelijk om monsternamen te doen aangezien het een niet-destructief onderzoek is en nergens wandtegels loszitten. Alsook kan er niet met zekerheid worden nagegaan wanneer of met welk materiaal de wandtegels werden aangebracht aan de binnenmuur.

Bij renovatie is het aan te raden om de tegellijm te laten analyseren of de wandtegels met de kleeflijm te beschouwen als asbesthoudend materiaal.

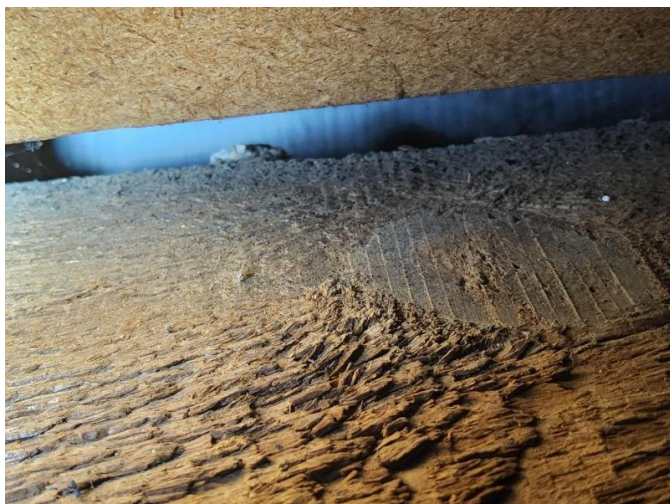
Tussen enkele openingen kan men zien dat het onderdak vermoedelijk een zwarte pvc platen zijn.

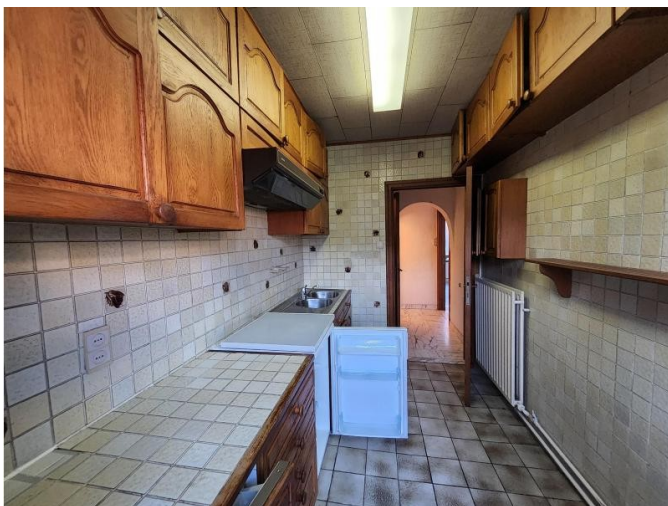
Een deel van de muur in de keuken is bezet met wandtegels, mogelijks kan de tegellijm asbest bevatten. Op heden is het niet mogelijk om monsternamen te doen aangezien het een niet-destructief onderzoek is en nergens wandtegels loszitten. Alsook kan er niet met zekerheid worden nagegaan wanneer of met welk materiaal de wandtegels werden aangebracht aan de binnenmuur.

Bij renovatie is het aan te raden om de tegellijm te laten analyseren of de wandtegels met de kleeflijm te beschouwen als asbesthoudend materiaal.

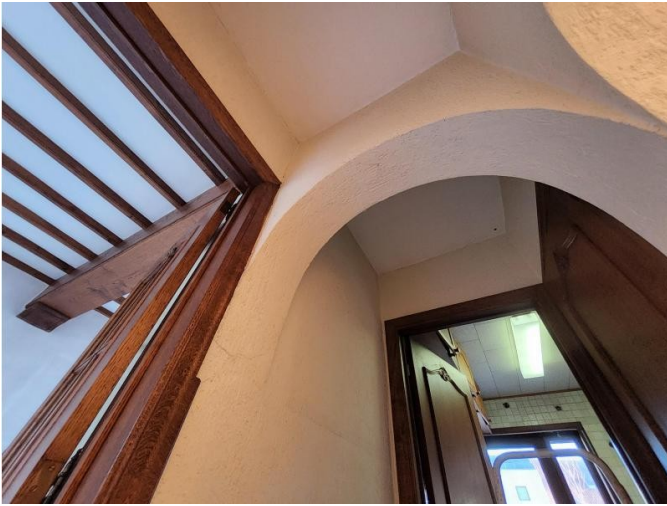
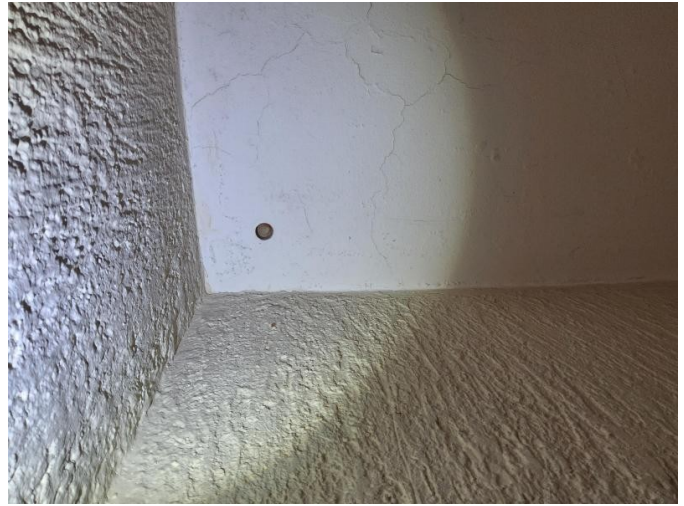
Fiche 13: Pleisterwerk Plafond

Geen asbest

#	Type	Referentie	Resultaat
13.1	Mengmonster	Staal 2	Geen asbest

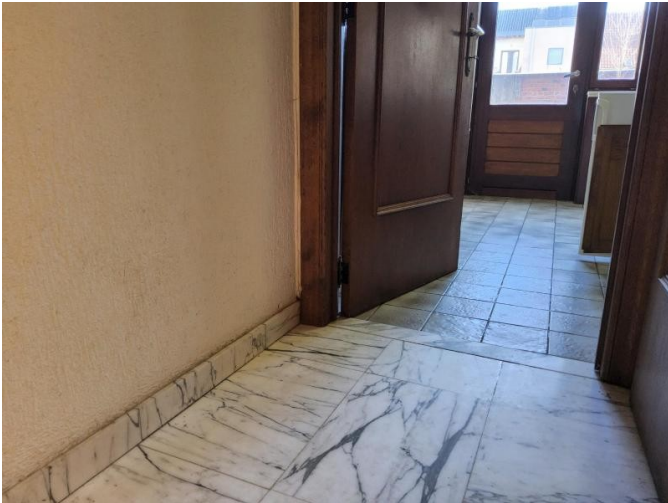
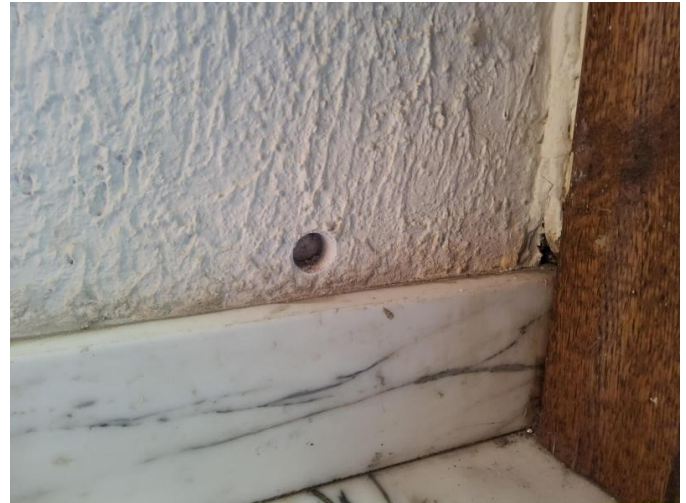
Geen asbest

#	Type	Referentie	Resultaat
14.1	Mengmonster	Staal 1	Geen asbest

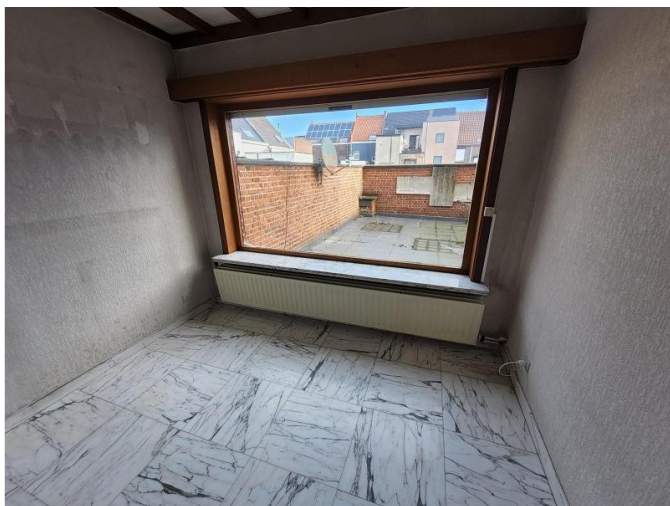
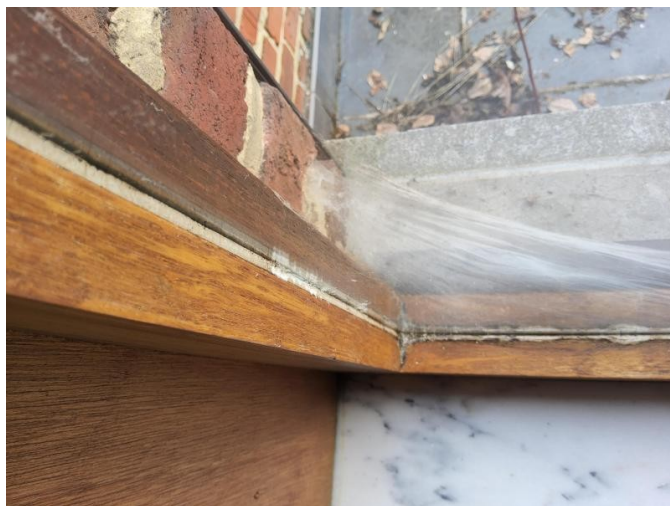
Fiche 15: Mastiek enkel glas ramen

Geen asbest

#	Type	Referentie	Resultaat
15.1	Puntmonster	Staal 5	Geen asbest

Bindmiddel van materiaal	Kitten, mastiek, pasta
Gebondenheid op basis van bindmiddel	Hecht
Hoeveelheid (gewicht - aantal)	<ul style="list-style-type: none"> • 1,00 kg - 6 stuks
Totaal gewicht	6,00 kg
Identificatiemethode	Vaststelling met monstername
Destructieve handeling voor identificatie	Nee
Opmerking	<p>De aangegeven hoeveelheden zijn een schatting, mogelijks kan dit afwijken van de realiteit. Bij renovatie is het aan te raden om de exacte hoeveelheid verder na te gaan.</p> <p>Sommige ramen hebben ondertussen een laag silicone, vermoedelijk zit hieronder nog de oudere mastiek.</p>
