# Asbestinventarisatetest

Uilhoek 2, 9860 Oosterzele

Attestnummer : 20240827-000060.000

Uitgegeven op : 27.08.2024

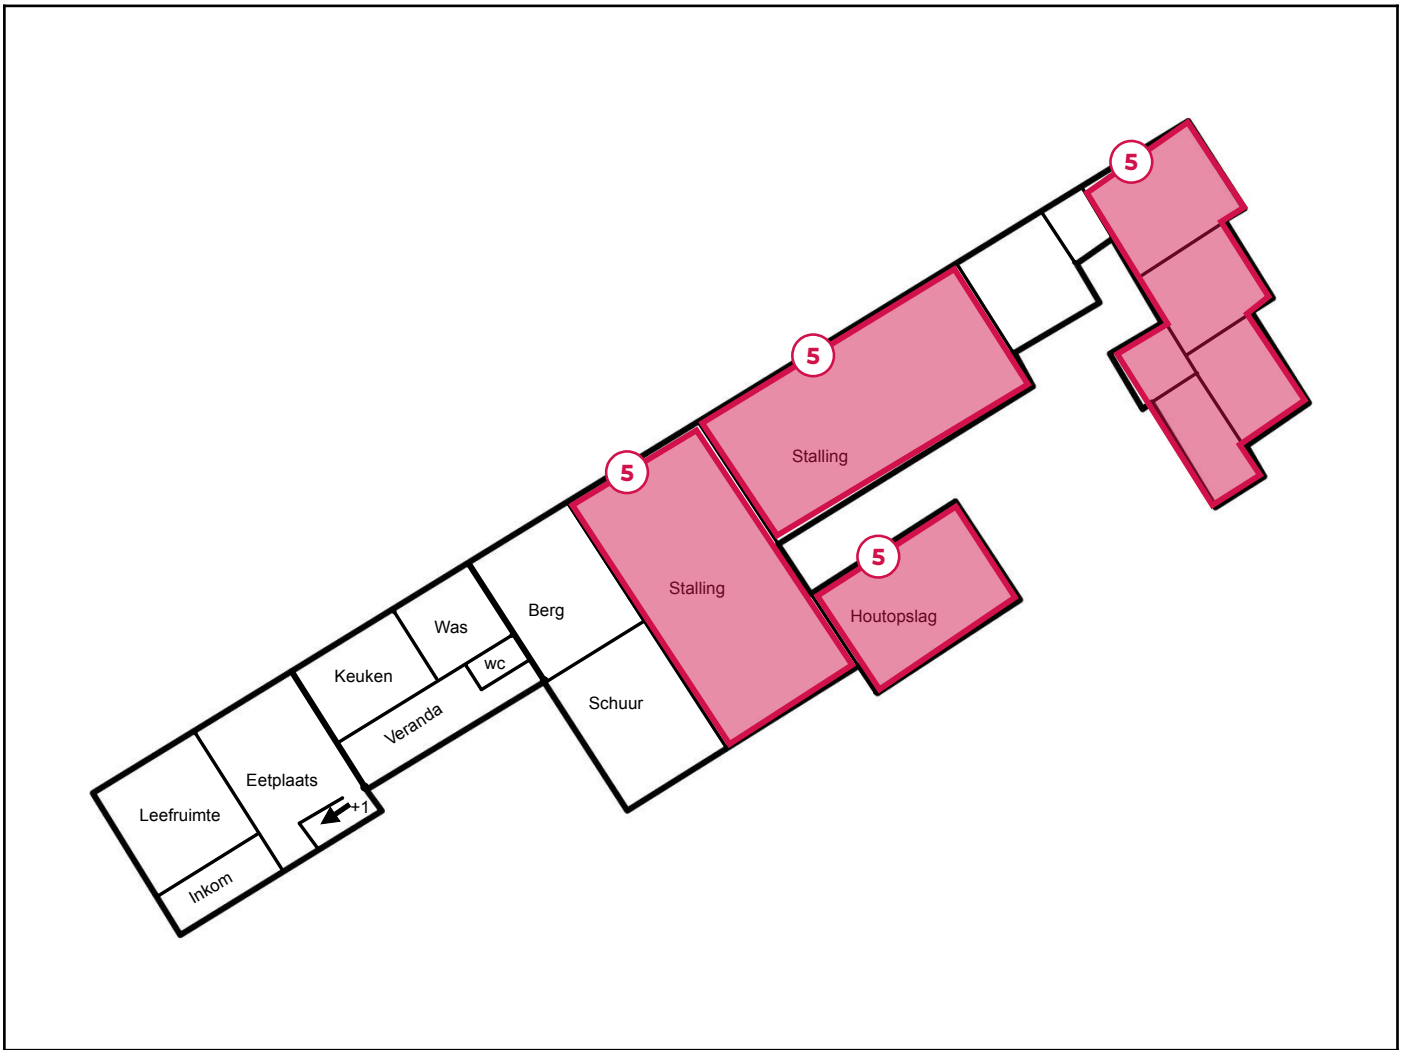
# Plan 1.1: Gelijkvloers

Beschrijving	Type	Actie
5. Golfplaten daken stallingen	Asbestmateriaal	<b>Dringend verwijderen</b>

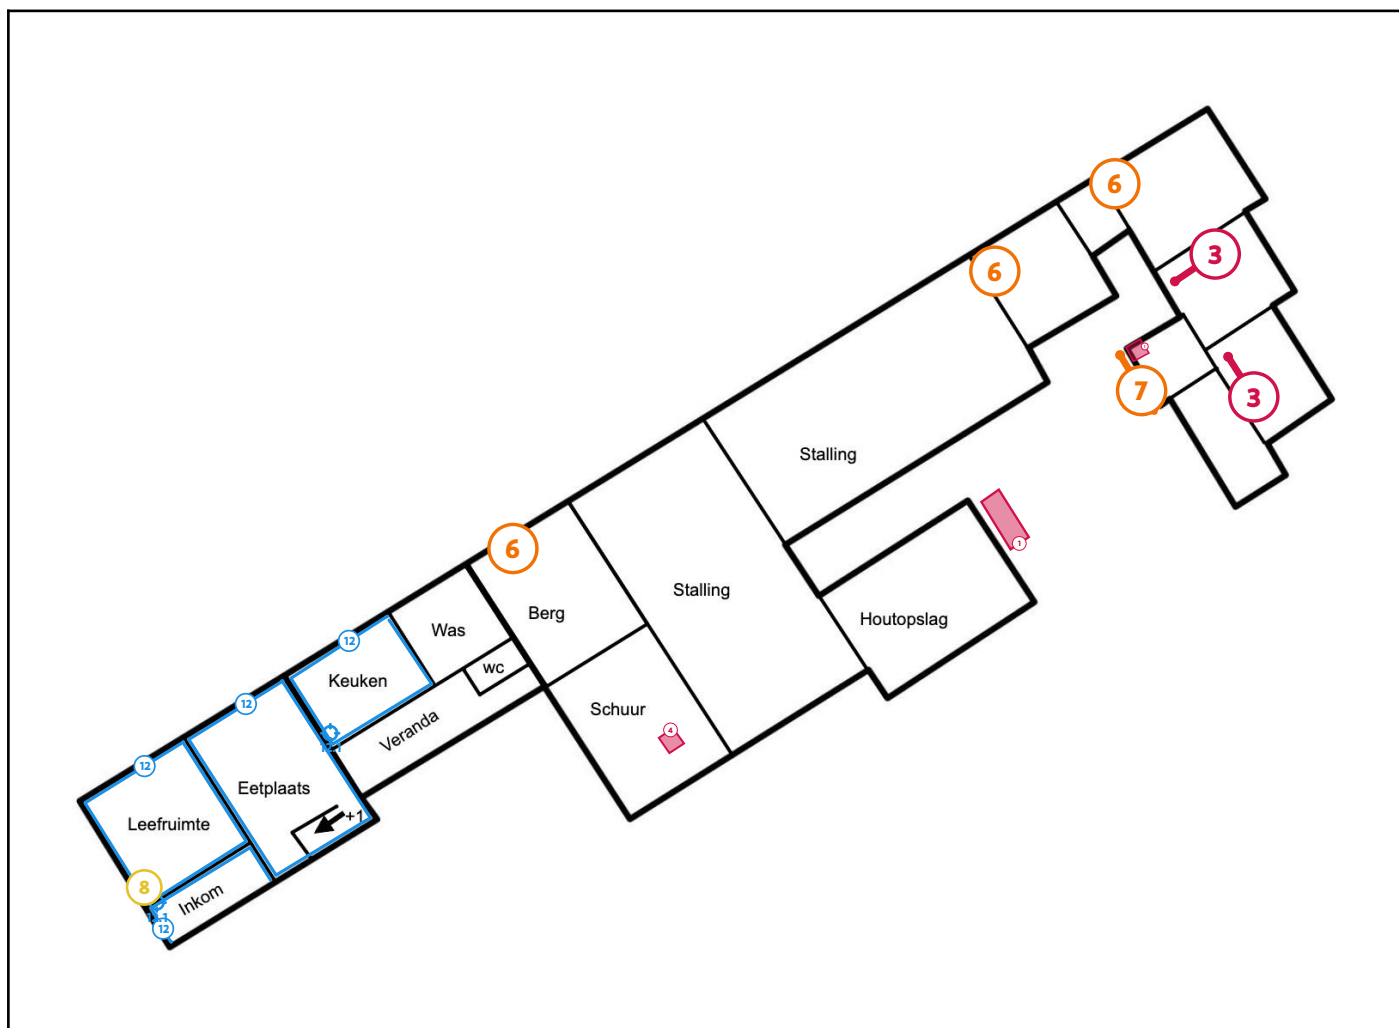
## Plan 1.2: Gelijkvloers

Beschrijving	Type	Actie
1. Sediment golfplaten dak in badkuip en ton	Asbestmateriaal	Dringend verwijderen
3. Asbestcementbuizen op golfplatendak stallingen	Asbestmateriaal	Dringend verwijderen
4. Bloembak en plaat in asbestcement	Asbestmateriaal	Dringend verwijderen
6. Schouwbuizen asbestcement met schouwhoed	Asbestmateriaal	Verwijderen
7. Wand stalling in golfplaten	Asbestmateriaal	Verwijderen
8. Bakeliet toepassingen	Asbestmateriaal	Zorgvuldig beheren

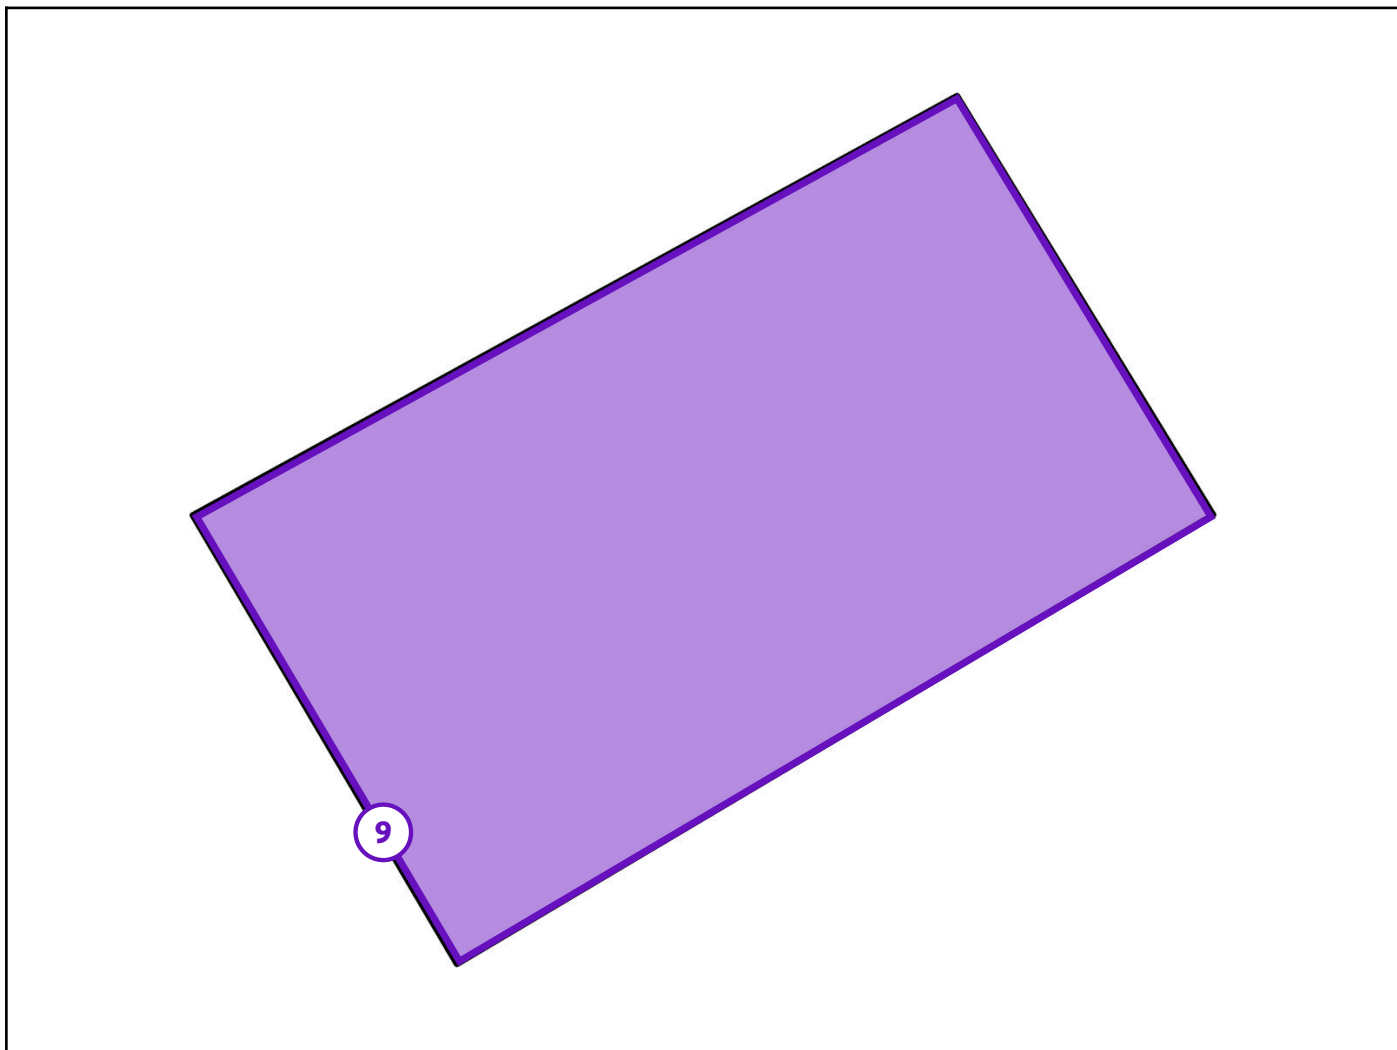
## Plan 2.1: Stalling plan

Beschrijving	Type	Actie
9. Inspectie binnenzijde stallingen	Beperking	-

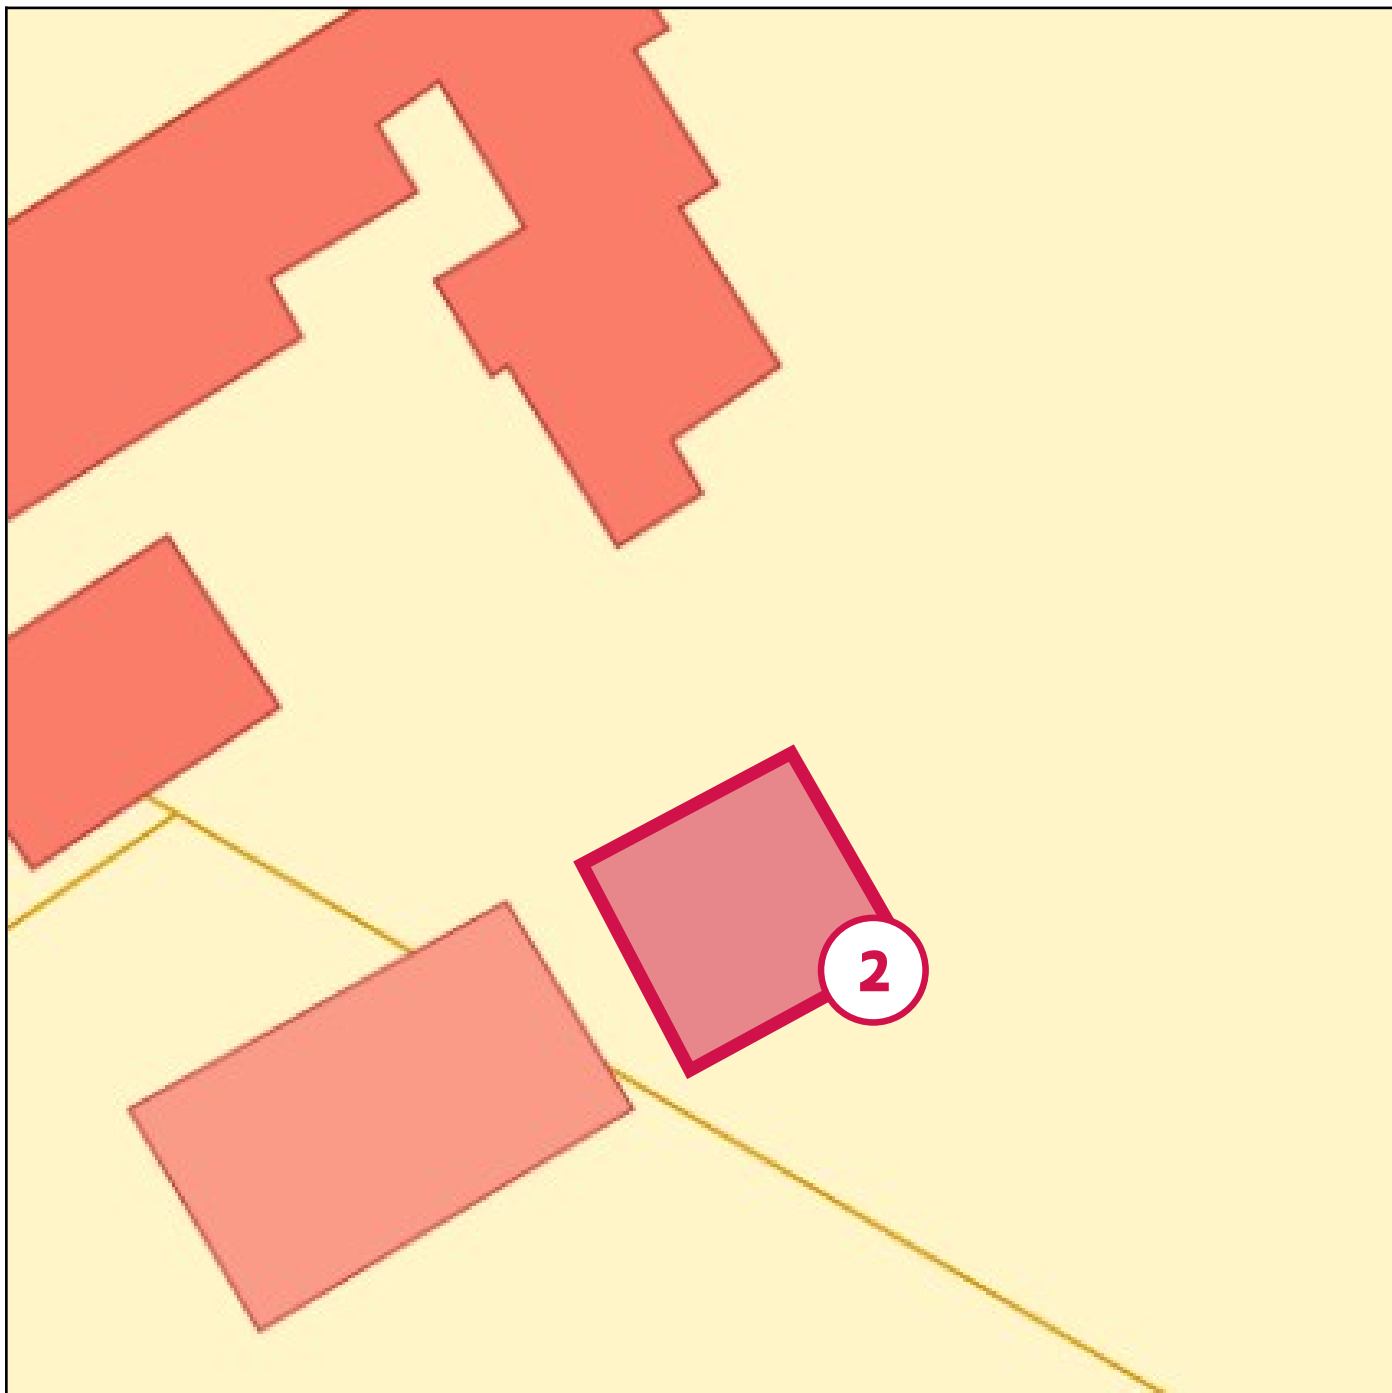
## Plan 3.1: Vaststellingen buiten de constructies

Beschrijving	Type	Actie
2. Resten van golfplaten	Asbestmateriaal	Dringend verwijderen

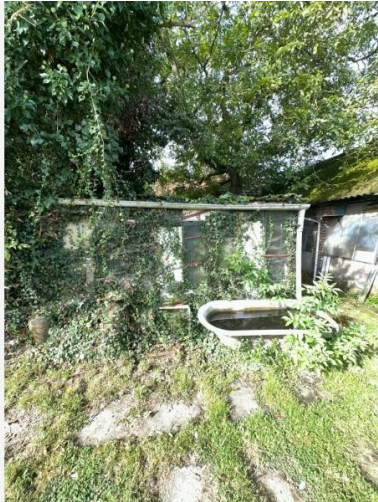
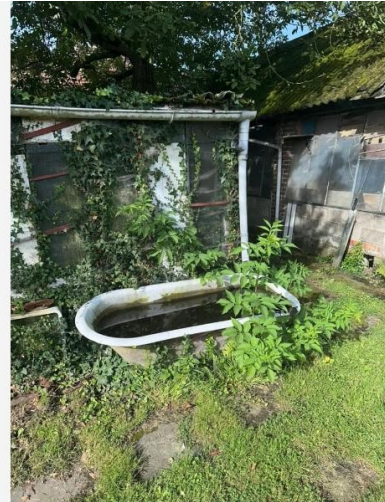
**Dringend verwijderen**

Beschrijving	Sediment golfplaten dak in badkuip en ton
Type afvalstof	Betreft resten (contaminatie) van verwerking of beschadiging
Type resten (contaminatie)	<ul style="list-style-type: none"><li>Stof, deeltjes &lt; 4 mm, flinters, gruis (vermengd in materiaal)</li></ul>
Besmette materialen	<ul style="list-style-type: none"><li>Sediment (dakgoot, afvoerbuï, regenwaterput, ...)</li></ul>
Bron van de resten	Sediment aanwezig in de badkuip en ton achteraan de stalling
Omgeving	Buiten
Primaire drager	Infrastructuur hemelwater (opvang en afvoer)
Gebondenheid resten	Niet hecht
Hoeveelheid (gewicht - aantal)	<ul style="list-style-type: none"><li>10,00 kg - 1 stuk</li></ul>
Totaal gewicht	10,00 kg
Eenvoudig bereikbaar	Ja
Identificatiemethode	Vaststelling zonder monstername

- Verwijder het asbestafval.

draag een masker en handschoenen tijdens het samenvegen en uitscheppen van het slib -sediment uit de goten. doe de afval in een daartoe bestemde afvalzak voor asbest . bezorg het afval op een recyclagepark die asbest mag aannemen. Indien verzamelpunt hemelwater een ton of regenwaterput (citerne) is best deze ook uitkuisen of laten uitkuisen om slib-sediment te verwijderen

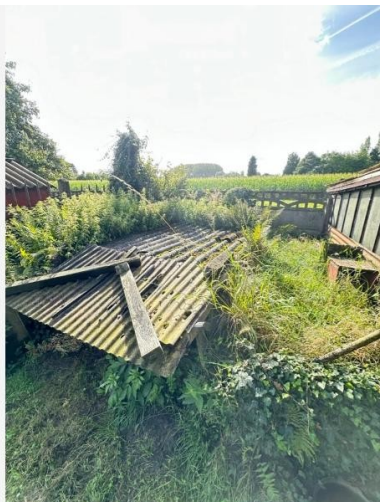
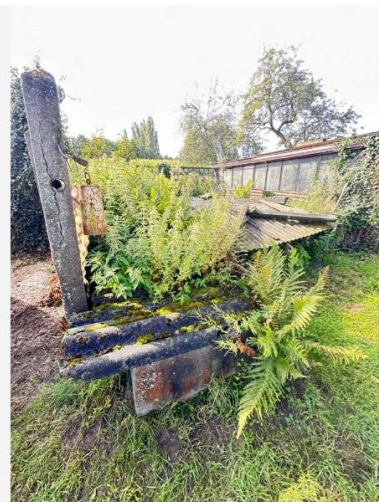
**Dringend verwijderen**

Beschrijving	Resten van golfplaten
Type afvalstof	Betreft stock-voorraad of gedemonteerde asbestmaterialen
Aanwezige resten	Links naast de stalling liggen golfplaten afkomstig van een eerdere afbraak .
Omgeving	Buiten
Primaire drager	Bodem
Asbestmaterialen	<ul style="list-style-type: none"><li>Dak- en gevelbekleding - Golfplaat</li></ul>
Bindmiddel van asbestmateriaal	Cement
Gebondenheid op basis van bindmiddel	Hecht
Hoeveelheid (gewicht - aantal)	<ul style="list-style-type: none"><li>100,00 kg - 1 stuk</li></ul>
Totaal gewicht	100,00 kg
Eenvoudig bereikbaar	Ja
Identificatiemethode	Vaststelling zonder monstername
Opmerking	Bij aflevering van het attest is de hoeveelheid zonder enige waarborg van oppervlakte en het verschil in min of meer tussen de werkelijke en de ingevoerde oppervlakte of gewicht ook al overtrof dit verschil 100%.

- Verwijder het asbestafval.

\*Gebruik steeds de nodige persoonlijke beschermingsmiddelen ook bij wegvoeren naar het containerpark .  
\*Bevochtig het materiaal voor verwijdering.\*Breek het materiaal niet, gebruik geen mechanische machines met grote snelheid ( boor, zaag , slijpmachine,hogedrukreinigers,etc.)

\*Zorg ervoor dat alles vochtig is en goed afgedekt bij het wegvoeren van het afval.

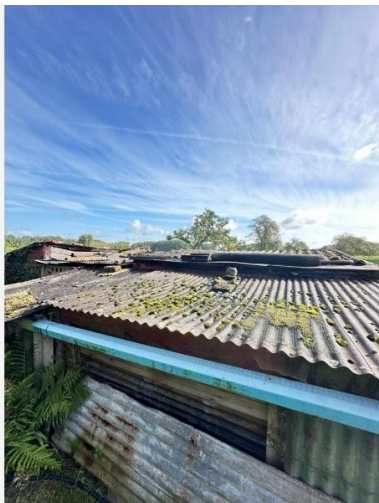
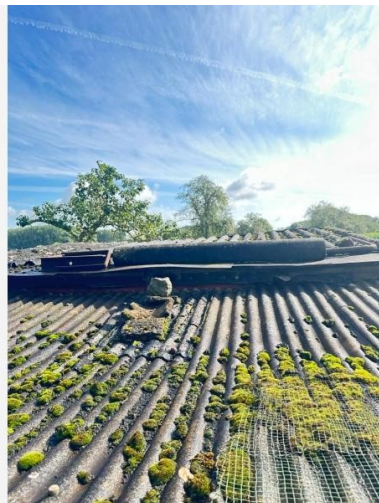
# Fiche 3: Asbestcementbuizen op golfplatendak stallingen

**Dringend verwijderen**

Beschrijving	Asbestcementbuizen op golfplatendak stallingen
Type afvalstof	Betreft stock-voorraad of gedemonteerde asbestmaterialen
Aanwezige resten	Achteraan liggen twee stukken asbestcementbuis op het golfplatendak van de stallingen .
Omgeving	Buiten
Primaire drager	Schuin dak
Asbestmaterialen	<ul style="list-style-type: none"><li>Buis, koker, leiding, pijp, doorvoer</li></ul>
Bindmiddel van asbestmateriaal	Cement
Gebondenheid op basis van bindmiddel	Hecht
Hoeveelheid (gewicht - aantal)	<ul style="list-style-type: none"><li>20,00 kg - 2 stuks</li></ul>
Totaal gewicht	40,00 kg
Eenvoudig bereikbaar	Ja
Identificatiemethode	Vaststelling zonder monstername
Opmerking	Bij aflevering van het attest is de hoeveelheid zonder enige waarborg van oppervlakte en het verschil in min of meer tussen de werkelijke en de ingevoerde oppervlakte of gewicht ook al overtrof dit verschil 100%.

- Verwijder het asbestafval.

\*Gebruik steeds de nodige persoonlijke beschermingsmiddelen ook bij wegvoeren naar het containerpark .  
\*Bevochtig het materiaal voor verwijdering.\*Breek het materiaal niet, gebruik geen mechanische machines met grote snelheid ( boor, zaag , slijpmachine,hogedrukreinigers,etc.)

\*Zorg ervoor dat alles vochtig is en goed afgedekt bij het wegvoeren van het afval.

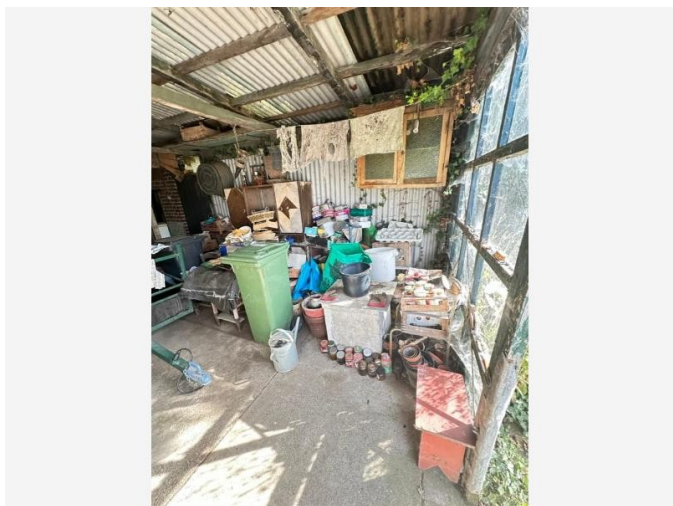
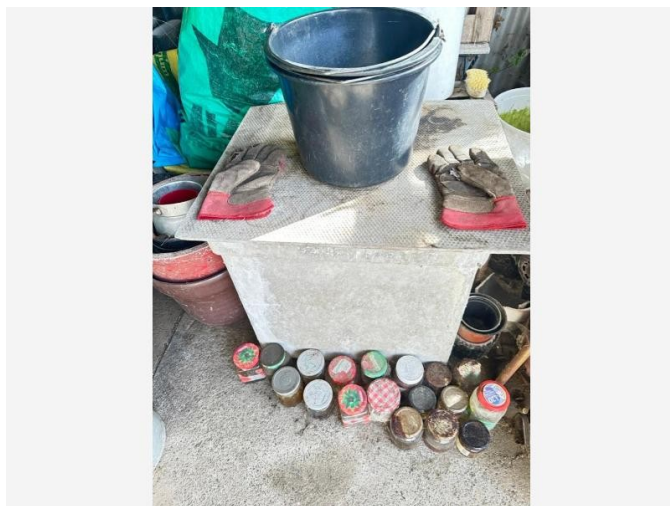
**Dringend verwijderen**

Beschrijving	Bloembak en plaat in asbestcement
Type afvalstof	Betreft stock-voorraad of gedemonteerde asbestmaterialen
Aanwezige resten	In één van de stallingen staat een bloembak met bovenop een asbestcement plaat .
Omgeving	Binnen
Primaire drager	Vloer
Asbestmaterialen	<ul style="list-style-type: none"><li>Bak, reservoir, kuip, bloembak</li></ul>
Bindmiddel van asbestmateriaal	Cement
Gebondenheid op basis van bindmiddel	Hecht
Hoeveelheid (gewicht - aantal)	<ul style="list-style-type: none"><li>25,00 kg - 1 stuk</li></ul>
Totaal gewicht	25,00 kg
Eenvoudig bereikbaar	Ja
Identificatiemethode	Vaststelling zonder monstername
Opmerking	Bij aflevering van het attest is de hoeveelheid zonder enige waarborg van oppervlakte en het verschil in min of meer tussen de werkelijke en de ingevoerde oppervlakte of gewicht ook al overtrof dit verschil 100%.

- Verwijder het asbestafval.

\*Gebruik steeds de nodige persoonlijke beschermingsmiddelen ook bij wegvoeren naar het containerpark .  
\*Bevochtig het materiaal voor verwijdering.\*Breek het materiaal niet, gebruik geen mechanische machines met grote snelheid ( boor, zaag , slijpmachine,hogedrukreinigers,etc.)

\*Zorg ervoor dat alles vochtig is en goed afgedekt bij het wegvoeren van het afval.

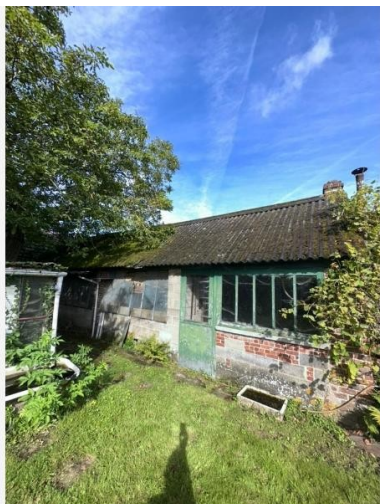
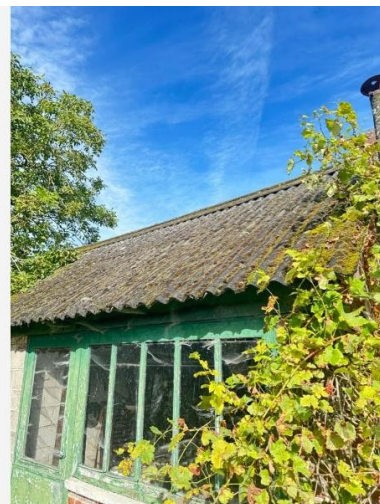
**Dringend verwijderen**

Eindbeoordeling materiaalrisico	Hoog materiaalrisico en/of hoge kans op vezelvrijgave
---------------------------------	---

Gebondenheid	Categorie 1: hechtgebonden in oorsprong
Asbestsoort (vezeltype)	Crocidoliet aanwezig
Asbestconcentratie	Laag (< 50%)
Afschermingsgraad van het gehele materiaal	Geheel of deels (ook) vrij aan de binnenlucht
Toestand van het materiaal	Matig beschadigd, matig verweerd

Beschrijving	Golfplaten daken stallingen
Omgeving	Grenst aan binnen- en buitenlucht
Primaire drager	Schuin dak
Asbestmateriaal	Dak- en gevelbekleding - Golfplaat
Bindmiddel van asbestmateriaal	Cement
Gebondenheid op basis van bindmiddel	Hecht
Hoeveelheid (oppervlakte - aantal)	<ul style="list-style-type: none"><li>• 210,00 m<sup>2</sup> - 1 stuk</li></ul>
Totale oppervlakte	210,00 m <sup>2</sup>
Eenvoudig bereikbaar	Ja
Bevestigingswijze	<ul style="list-style-type: none"><li>• Geschroefd</li><li>• Genageld, geniet</li></ul>
Identificatiemethode	Vaststelling zonder monsternamen
Destructieve handeling voor identificatie	Nee
Opmerking	Bij aflevering van het attest is de hoeveelheid zonder enige waarborg van oppervlakte en het verschil in min of meer tussen de werkelijke en de ingevoerde oppervlakte of gewicht ook al overtrof dit verschil 100%.

- Zorg voor een veilig beheer. Vermijd het beschadigen van het asbestmateriaal. Controleer de toestand jaarlijks op wijzigingen.
- Hemelwater dat afspoelt van asbestcement daken of gevels kan asbestdeeltjes bevatten. Gebruik het enkel voor gesloten circuits (bv. spoelen toiletten). Reinig na het vervangen van het dak of de gevel de dakgoten en regenwaterput of -ton om asbesthoudend sediment of slib te verwijderen

- Eenvoudige handelingen: enkel door erkend asbestverwijderaar
  - \* Indien de platen niet kunnen verwijderd worden zonder deze te beschadigen dan dient men beroep te doen op een erkend asbestverwijderaar voor het verwijderen ervan. Bij de verwijdering blijft de uiteindelijke beoordeling van verwijdermethode bij de saneerder om eventueel op te schalen naar een veiligere methode om aan de wettelijke veiligheidsvoorschriften te voldoen.

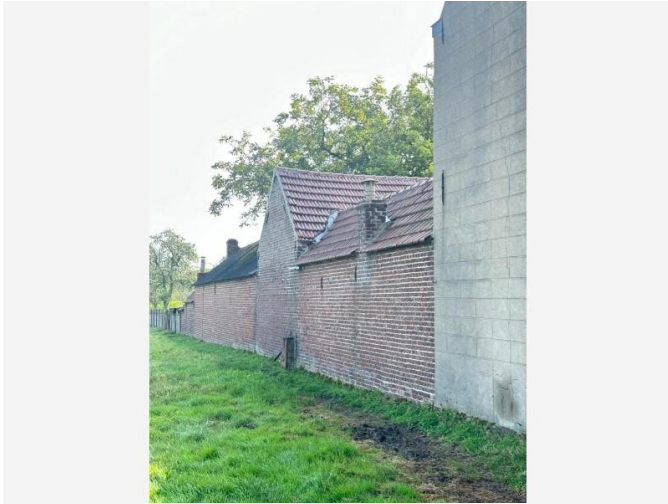
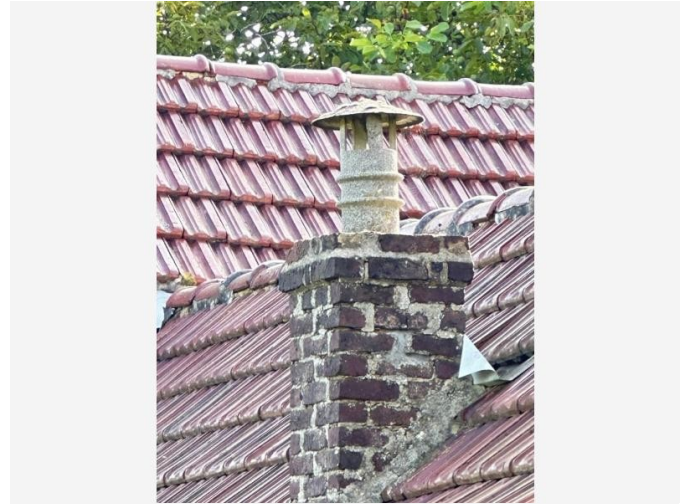
Verwijderen

Eindbeoordeling materiaalrisico	Verhoogd materiaalrisico en/of verhoogde kans op vezelvrijgave
---------------------------------	--

Gebondenheid	Categorie 1: hechtgebonden in oorsprong
Asbestsoort (vezeltype)	Crocidoliet aanwezig
Asbestconcentratie	Laag (< 50%)
Afschermingsgraad van het gehele materiaal	Geheel of deels vrij aan de buitenlucht
Toestand van het materiaal	Matig beschadigd, matig verweerd

Beschrijving	Schouwbuizen asbestcement met schouwhoed
Omgeving	Buiten
Primaire drager	Plat dak
Asbestmateriaal	Rookgaskanaal
Bindmiddel van asbestmateriaal	Cement
Gebondenheid op basis van bindmiddel	Hecht
Hoeveelheid (lengte - omtrek - dikte - aantal)	<ul style="list-style-type: none"><li>• 1,50 m - 70,00 cm - 1,00 cm - 2 stuks</li><li>• 0,80 m - 70,00 cm - 1,00 cm - 1 stuk</li></ul>
Totaal volume	0,027 m <sup>3</sup>
Eenvoudig bereikbaar	Ja
Bevestigingswijze	<ul style="list-style-type: none"><li>• Geklemd</li></ul>
Identificatiemethode	Vaststelling zonder monstername
Destructieve handeling voor identificatie	Nee
Opmerking	Bij aflevering van het attest is de hoeveelheid zonder enige waarborg van oppervlakte en het verschil in min of meer tussen de werkelijke en de ingevoerde oppervlakte of gewicht ook al overtrof dit verschil 100%.

- Zorg voor een veilig beheer. Vermijd het beschadigen van het asbestmateriaal. Controleer de toestand jaarlijks op wijzigingen.
- Hemelwater dat afspoelt van asbestcement daken of gevels kan asbestdeeltjes bevatten. Gebruik het enkel voor gesloten circuits (bv. spoelen toiletten). Reinig na het vervangen van het dak of de gevel de dakgoten en regenwaterput of -ton om asbesthoudend sediment of slib te verwijderen

- Eenvoudige handelingen: enkel door erkend asbestverwijderaar
  - \* Indien de buis niet kan verwijderd worden zonder deze te beschadigen dan dient men beroep te doen op een erkend asbestverwijderaar voor het verwijderen ervan. Bij de verwijdering blijft de uiteindelijke beoordeling van verwijdermethode bij de saneerder om eventueel op te schalen naar een veiligere methode om aan de wettelijke veiligheidsvoorschriften te voldoen.

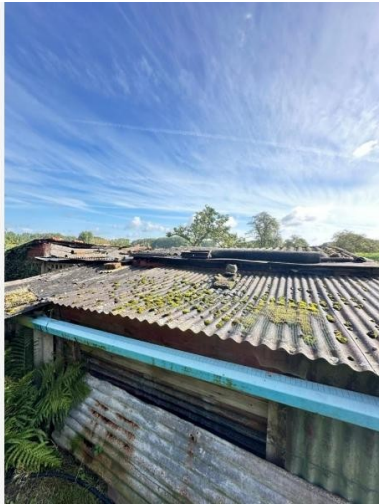
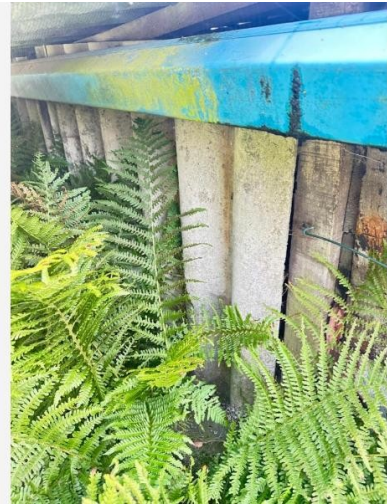
Verwijderen

Eindbeoordeling materiaalrisico	Verhoogd materiaalrisico en/of verhoogde kans op vezelvrijgave
---------------------------------	--

Gebondenheid	Categorie 1: hechtgebonden in oorsprong
Asbestsoort (vezeltype)	Crocidoliet aanwezig
Asbestconcentratie	Laag (< 50%)
Afschermingsgraad van het gehele materiaal	Geheel of deels vrij aan de buitenlucht
Toestand van het materiaal	Matig beschadigd, matig verweerd

Beschrijving	Wand stalling in golfplaten
Omgeving	Buiten
Primaire drager	Afboording, omheining...
Asbestmateriaal	Dak- en gevelbekleding - Golfplaat
Bindmiddel van asbestmateriaal	Cement
Gebondenheid op basis van bindmiddel	Hecht
Hoeveelheid (oppervlakte - aantal)	<ul style="list-style-type: none"><li>• 3,00 m<sup>2</sup> - 1 stuk</li></ul>
Totale oppervlakte	3,00 m <sup>2</sup>
Eenvoudig bereikbaar	Ja
Bevestigingswijze	<ul style="list-style-type: none"><li>• Geklemd</li><li>• Geschroefd</li></ul>
Identificatiemethode	Vaststelling zonder monsternamen
Destructieve handeling voor identificatie	Nee
Opmerking	Bij aflevering van het attest is de hoeveelheid zonder enige waarborg van oppervlakte en het verschil in min of meer tussen de werkelijke en de ingevoerde oppervlakte of gewicht ook al overtrof dit verschil 100%.

- Zorg voor een veilig beheer. Vermijd het beschadigen van het asbestmateriaal. Controleer de toestand jaarlijks op wijzigingen.
- Verwijder dit asbestmateriaal zo snel mogelijk. Volg de toestand goed op.

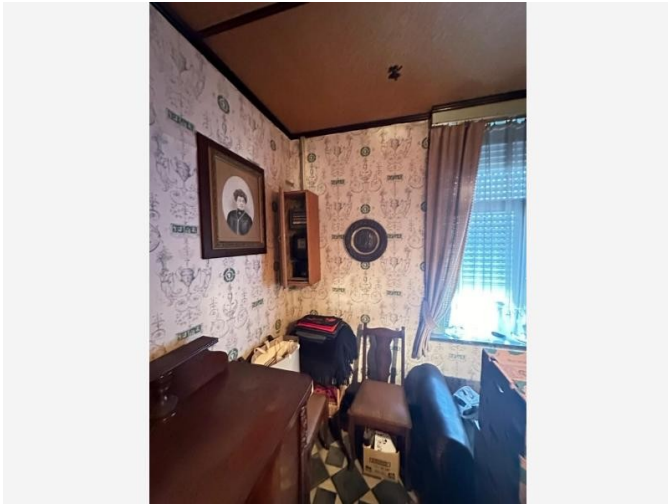
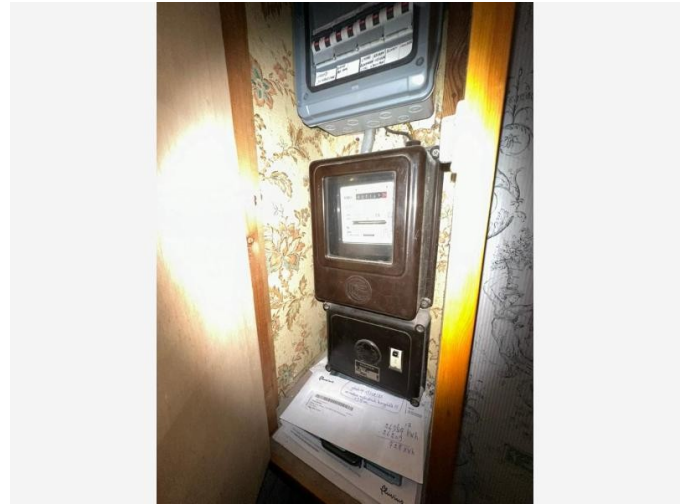
Zorgvuldig beheren

Eindbeoordeling materiaalrisico	Laag materiaalrisico en/of verlaagde kans op vezelvrijgave
---------------------------------	--

Gebondenheid	Categorie 1: hechtgebonden in oorsprong
Asbestsoort (vezeltype)	Crocidoliet aanwezig
Asbestconcentratie	Laag (< 50%)
Afschermingsgraad van het gehele materiaal	Geheel of deels (ook) vrij aan de binnenlucht
Toestand van het materiaal	Onbeschadigd, niet verweerd

Beschrijving	Bakeliet toepassingen
Omgeving	Binnen
Primaire drager	Communicatie en elektrische infrastructuur en uitrusting
Asbestmateriaal	Plaat, paneel, tablet - Type Bakeliet
Bindmiddel van asbestmateriaal	Kunststof of -hars
Gebondenheid op basis van bindmiddel	Hecht
Hoeveelheid (oppervlakte - dikte - aantal)	<ul style="list-style-type: none"><li>• 0,40 m<sup>2</sup> - 0,30 cm - 1 stuk</li></ul>
Totaal volume	0,001 m <sup>3</sup>
Eenvoudig bereikbaar	Ja
Bevestigingswijze	<ul style="list-style-type: none"><li>• Geschroefd</li></ul>
Identificatiemethode	Vaststelling zonder monsternamen
Destructieve handeling voor identificatie	Nee
Opmerking	Bij aflevering van het attest is de hoeveelheid zonder enige waarborg van oppervlakte en het verschil in min of meer tussen de werkelijke en de ingevoerde oppervlakte of gewicht ook al overtrof dit verschil 100%.

- Zorg voor een veilig beheer. Vermijd het beschadigen van het asbestmateriaal. Controleer de toestand jaarlijks op wijzigingen.

- Eenvoudige handelingen: mag via doe-het-zelf of door werknemer(s) met opleidingsattest eenvoudige handelingen  
De energieleverancier zal deze in de toekomst vervangen en als asbesthoudend materiaal behandelen .

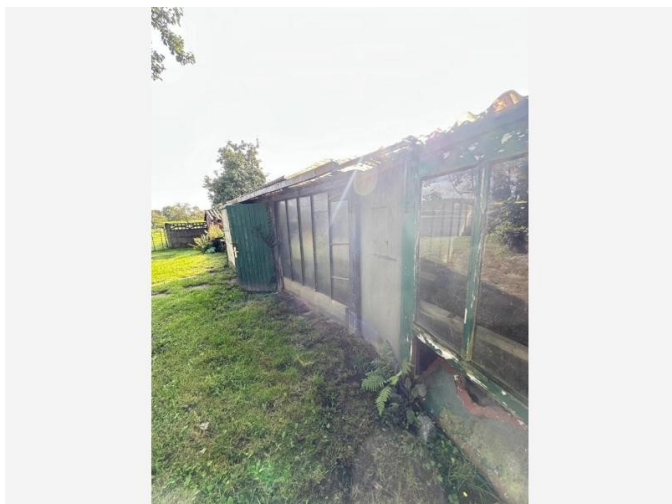
*Situeringfoto*

**Reden:** Het onderzoek kan niet uitgevoerd worden binnen de bepalingen van de Welzijnswet

**Uitleg van de asbestdeskundige:** De staat van de stallingen is te slecht om veilig te betreden . Bij eventuele sloop dient men er rekening mee te houden dat er eventueel asbestverdachte materialen aanwezig kunnen zijn.

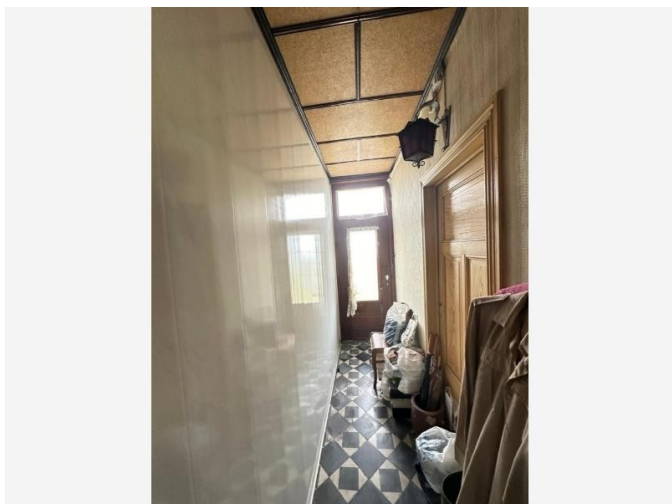
De verlaagde plafonds werden afgewerkt met gipskartonplaten , hout , kunststof of andere panelen .  
Onderliggende lagen niet gekend .

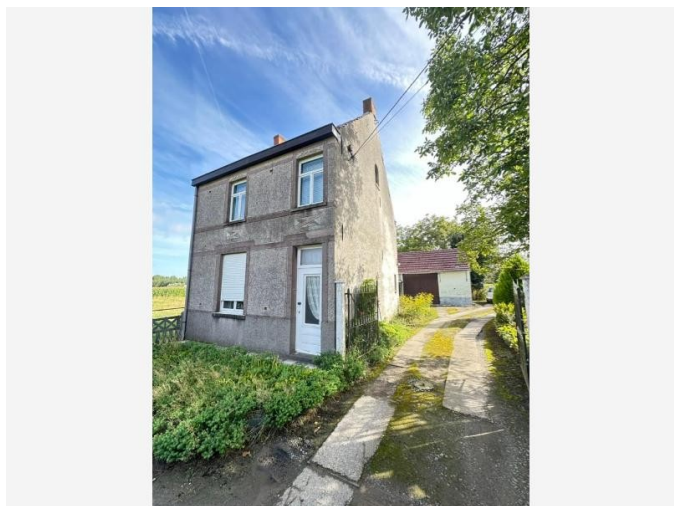
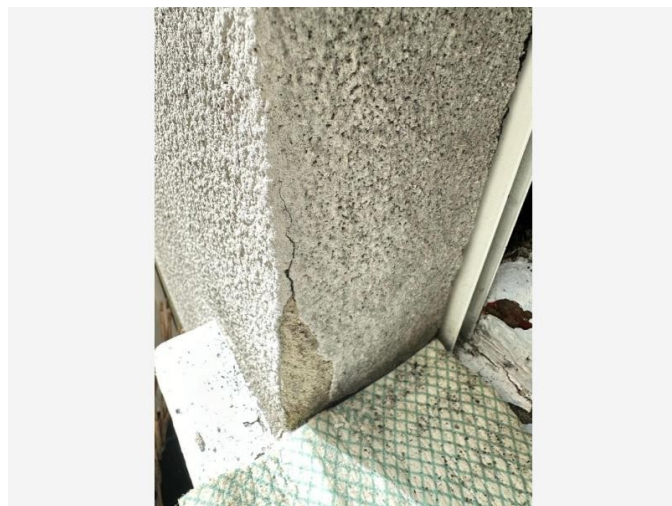
Geen asbest

#	Type	Referentie	Resultaat
11.1	Puntmonster	2	Geen asbest

Beschrijving	Gevel Crepi
Omgeving	Buiten
Primaire drager	Wand buitenschil
Bindmiddel van materiaal	Cement
Gebondenheid op basis van bindmiddel	Hecht
Hoeveelheid (gewicht - aantal)	<ul style="list-style-type: none"><li>• 300,00 kg - 1 stuk</li></ul>
Totaal gewicht	300,00 kg
Identificatiemethode	Vaststelling met monstername
Destructieve handeling voor identificatie	Nee
Opmerking	Bij aflevering van het attest is de hoeveelheid zonder enige waarborg van oppervlakte en het verschil in min of meer tussen de werkelijke en de ingevoerde oppervlakte of gewicht ook al overtrof dit verschil 100%.

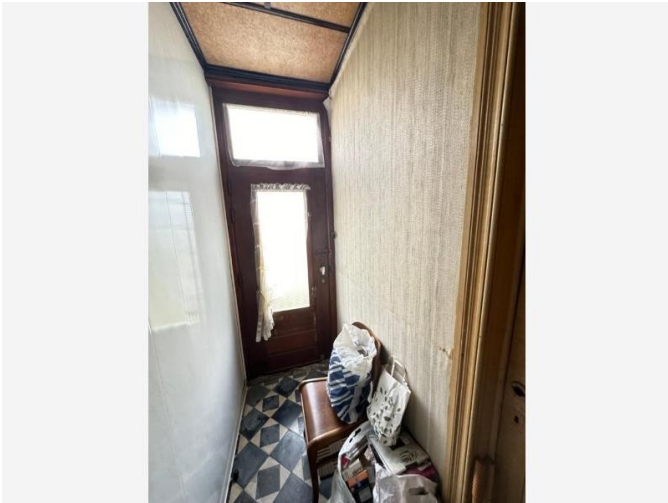
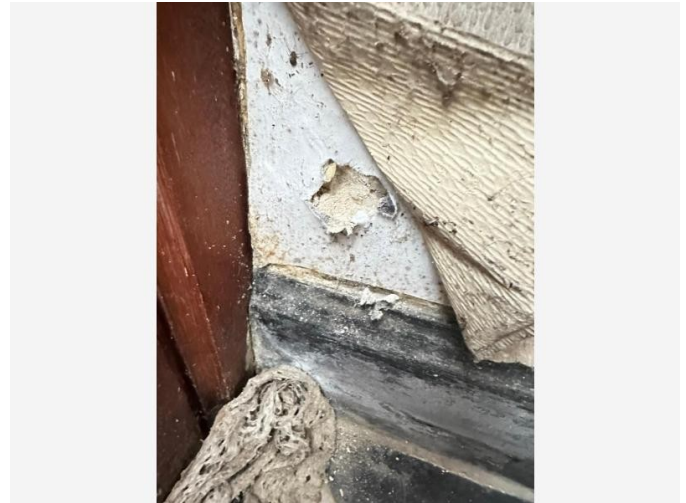
Geen asbest

#	Type	Referentie	Resultaat
12.1	Mengmonster	1	Geen asbest

Beschrijving	Pleister muren
Omgeving	Binnen
Primaire drager	Binnenwand
Bindmiddel van materiaal	Gips - kalk
Gebondenheid op basis van bindmiddel	Niet-hechtgebonden
Hoeveelheid (oppervlakte - dikte - aantal)	• 150,00 m <sup>2</sup> - 1,00 cm - 1 stuk
Totaal volume	1,50 m <sup>3</sup>
Identificatiemethode	Vaststelling met monstername
Destructieve handeling voor identificatie	Nee
Opmerking	De pleister muren en plafonds zijn met lijnen of vlakken aangeduid op de constructieplannen. Op alle plaatsen waar deze ontbreken was dus geen staalname mogelijk omdat er voor een andere afwerking werd gekozen. Achterliggende lagen zijn daarbij niet inspecteerbaar. Bij aflevering van het attest is de hoeveelheid zonder enige waarborg van oppervlakte en het verschil in min of meer tussen de werkelijke en de ingevoerde oppervlakte of gewicht ook al overtrof dit verschil 100%.
