# Asbestinventarisatetest

Koning Boudewijnstraat 174, 8930 Menen

Attestnummer : 20240122-000176.000

Uitgegeven op : 22.01.2024

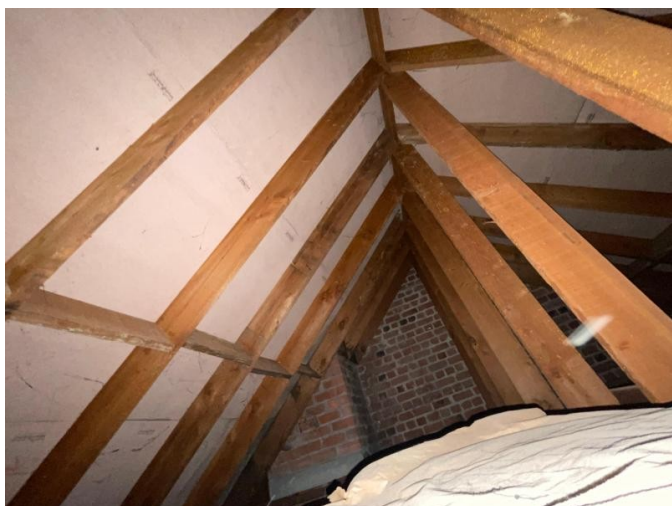
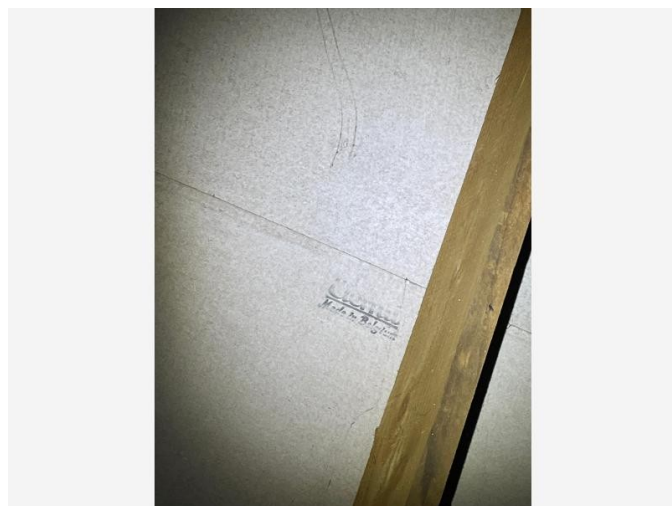
Het asbestmateriaal valt onder de mijlpaal van 2040.

Eindbeoordeling materiaalrisico	Laag materiaalrisico en/of verlaagde kans op vezelvrijgave
---------------------------------	--

Gebondenheid	Categorie 1: hechtgebonden in oorsprong
Asbestsoort (vezeltype)	Crocidoliet aanwezig
Asbestconcentratie	Laag (< 50%)
Afschermingsgraad van het gehele materiaal	Geheel of deels (ook) vrij aan de binnenlucht
Toestand van het materiaal	Onbeschadigd, niet verweerd

Beschrijving	Onderdakplaten
Omgeving	Binnen
Primaire drager	Schuin dak
Asbestmateriaal	Plaat, paneel, tablet - Type Menuiserite
Bindmiddel van asbestmateriaal	Cement
Gebondenheid op basis van bindmiddel	Hecht
Hoeveelheid (oppervlakte - dikte - aantal)	<ul style="list-style-type: none"><li>75,00 m<sup>2</sup> - 0,30 cm - 1 stuk</li></ul>
Totaal volume	0,225 m <sup>3</sup>
Eenvoudig bereikbaar	Nee <ul style="list-style-type: none"><li>Verwijdering tast de bouwkundige integriteit aan.</li></ul>
Bevestigingswijze	<ul style="list-style-type: none"><li>Genageld, geniet</li></ul>

- Zorg voor een veilig beheer. Vermijd het beschadigen van het asbestmateriaal. Controleer de toestand jaarlijks op wijzigingen.

- Eenvoudige handelingen: mag via doe-het-zelf of door werknemer(s) met opleidingsattest eenvoudige handelingen  
In principe mag de verwijdering door particulieren gebeuren. Gezien hiervoor de dakpannen weggenomen dienen te worden, is het aangeraden om de verwijdering door een aannemer met opleidingsattest te laten gebeuren.

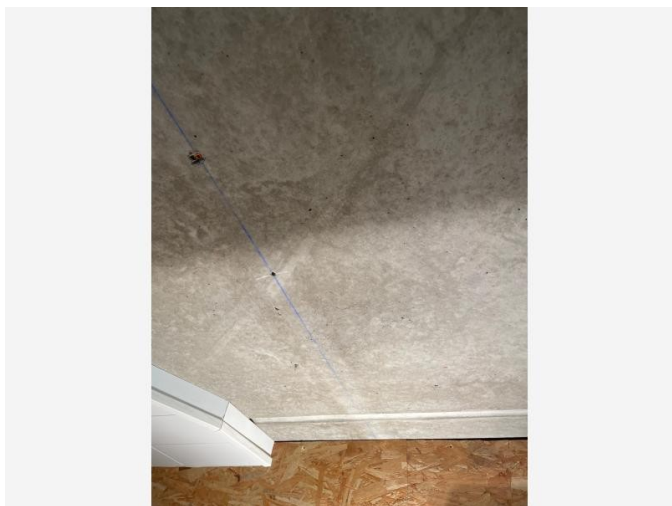
Dit betreft plafonds zonder pleisterwerk of bestaande uit gipsplaten. Dit is niet asbestverdacht.

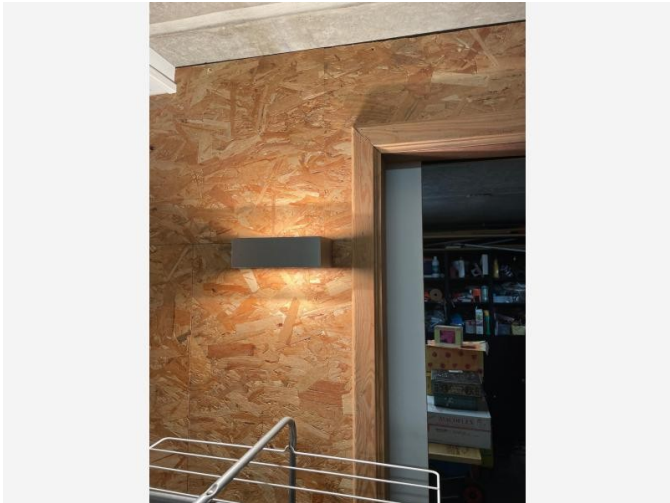
Dit betreft wanden zonder pleisterwerk of bestaande uit gipsplaten. Dit is niet asbestverdacht.

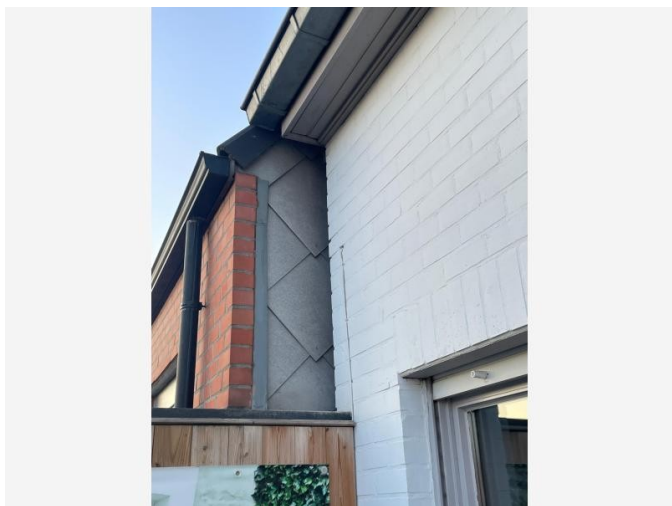
De gevelleien behoren tot de eigendom van buur met huisnummer 172. Verwijdering dient door hen te gebeuren. Afgespoeld regenwater komt echter wel terecht in de dakgoot van het gebouw en dus ook in de regenwaterput. Gebruik het regenwater enkel voor gesloten circuits.

Identificatiemethode	Vaststelling asbestverdacht materiaal, maar behoort niet tot de eigendom van het te onderzoeken perceel
Primaire drager	Wand buitenschil
(Asbest)materiaal	Dak- en gevelbekleding - Lei, shingle
Bindmiddel	Cement
Gebondenheid bindmiddel	Hecht

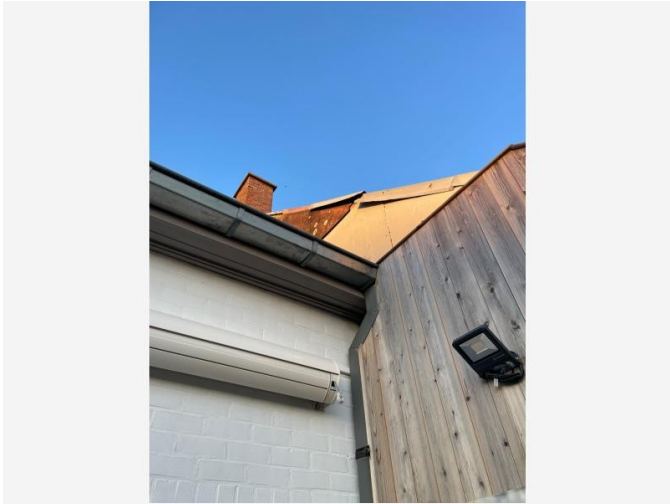
# Fiche 6: Asbestverdachte menuiserieplaten buur nr 176

De menuiserieplaten behoren tot de eigendom van buur met huisnummer 176. Verwijdering dient door hen te gebeuren. Afgespoeld regenwater komt echter wel terecht in de dakgoot van het gebouw en dus ook in de regenwaterput. Gebruik het regenwater enkel voor gesloten circuits.

De platen bevinden zich ook achter de houten afwerking op het terras.

Identificatiemethode	Vaststelling asbestverdacht materiaal, maar behoort niet tot de eigendom van het te onderzoeken perceel
Primaire drager	Wand buitenschil
(Asbest)materiaal	Dak- en gevelbekleding - Plaat
Bindmiddel	Cement
Gebondenheid bindmiddel	Hecht

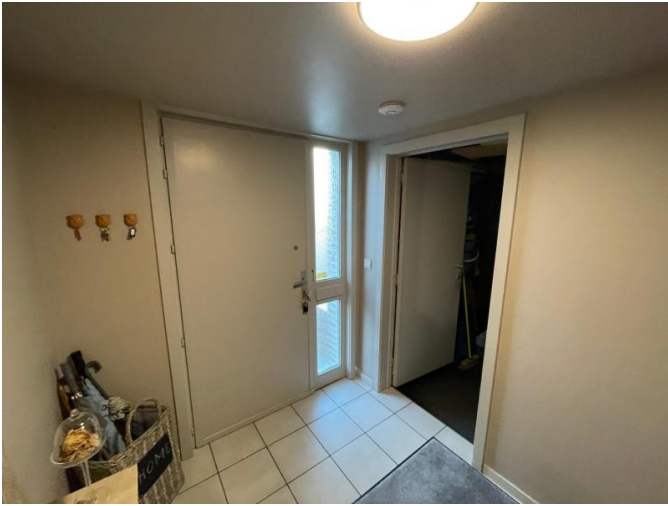
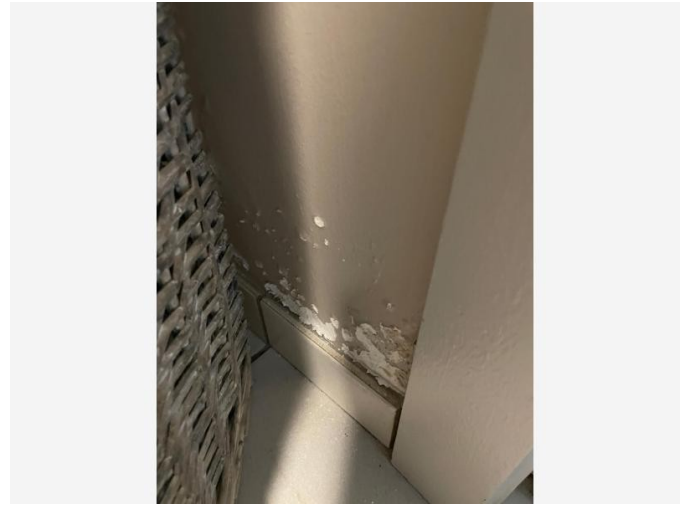
# Fiche 7: Pleisterwerk

Geen asbest

#	Type	Referentie	Resultaat
7.1	Mengmonster	001	Geen asbest

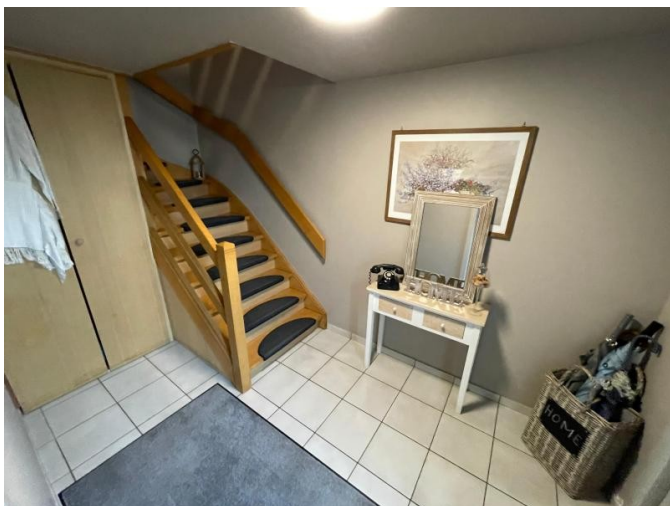
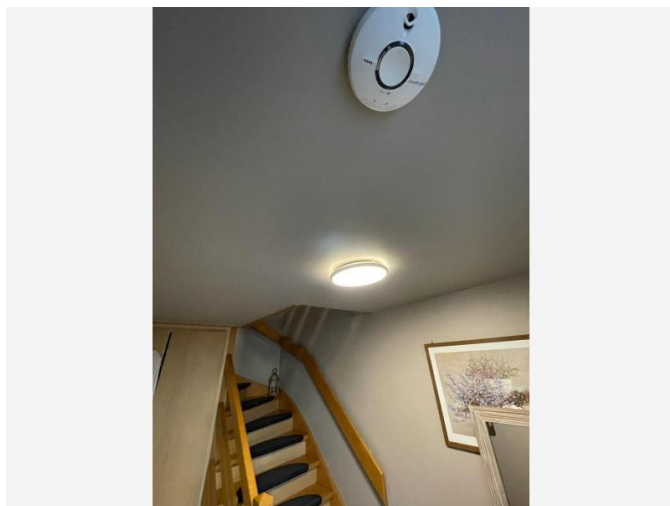
## Fiche 8: Plafondpleister

Geen asbest

#	Type	Referentie	Resultaat
8.1	Mengmonster	002	Geen asbest
