# Asbestinventarisatetest

Wittemolenstraat 102, 9040 Gent

Attestnummer : 20240816-000088.000

Uitgegeven op : 16.08.2024

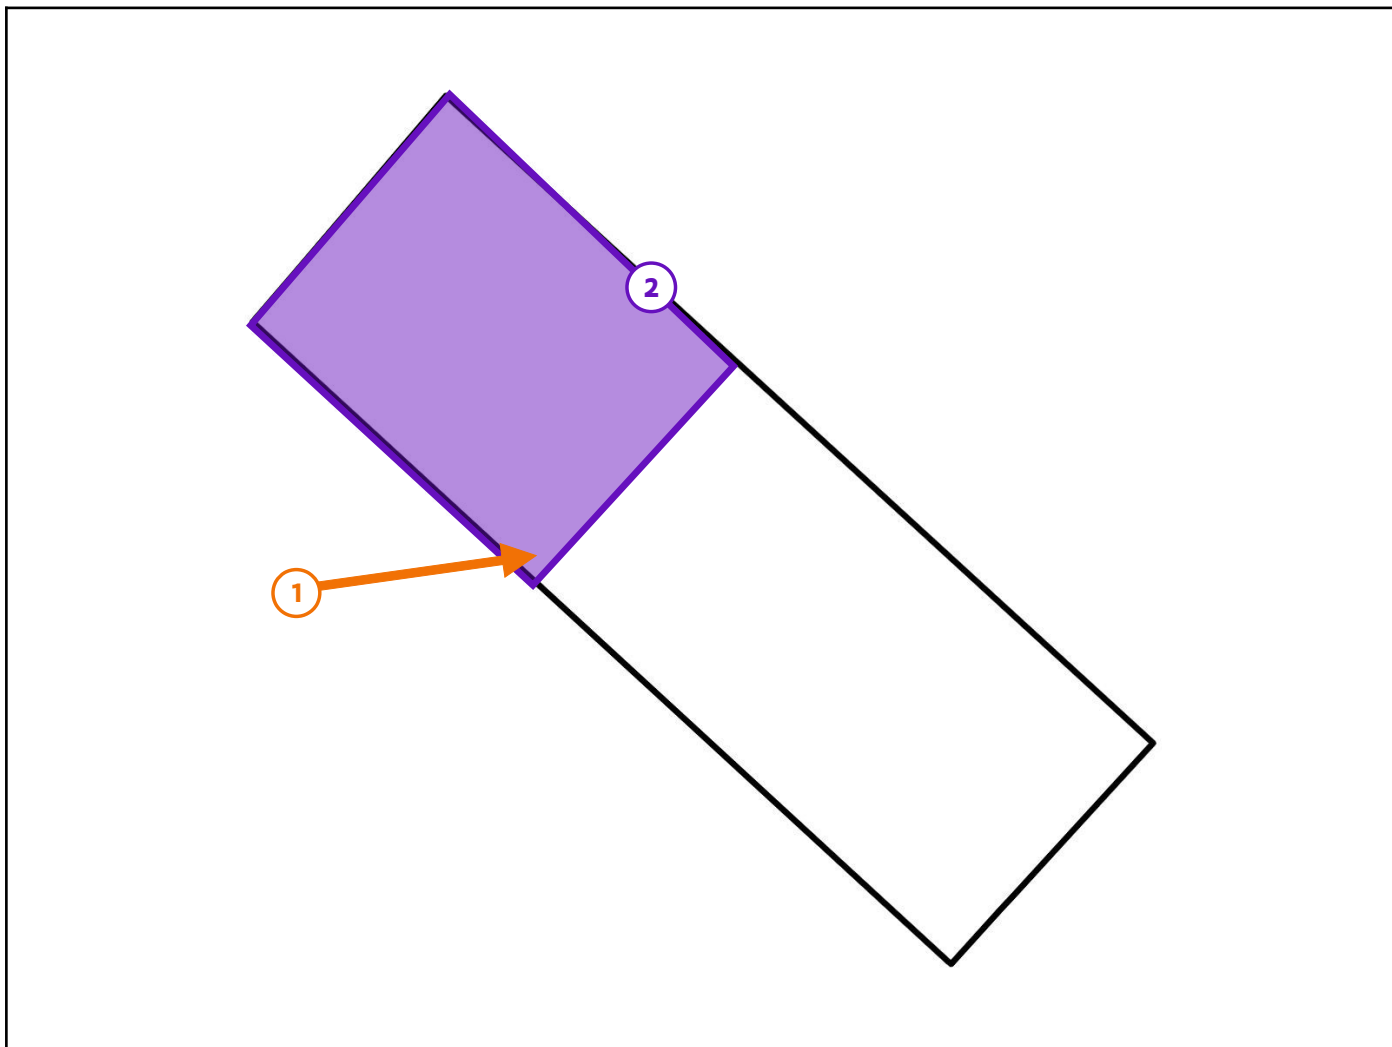
## Plan 1.5: Woning plan - dak

Beschrijving	Type	Actie
1. Rookgaskanaal ter hoogte van platdak	Asbestmateriaal	<a href="#">Verwijderen</a>
2. EPDM platdak	Advies	-

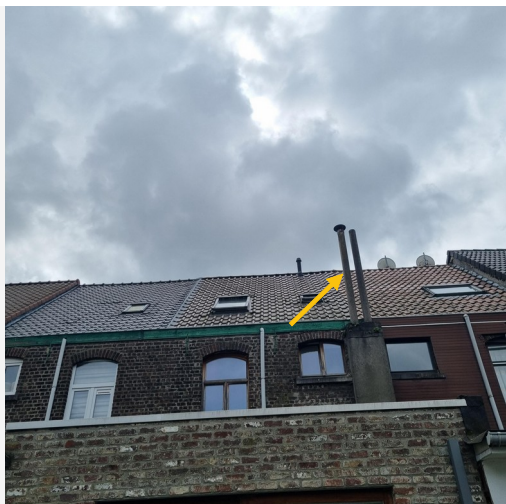
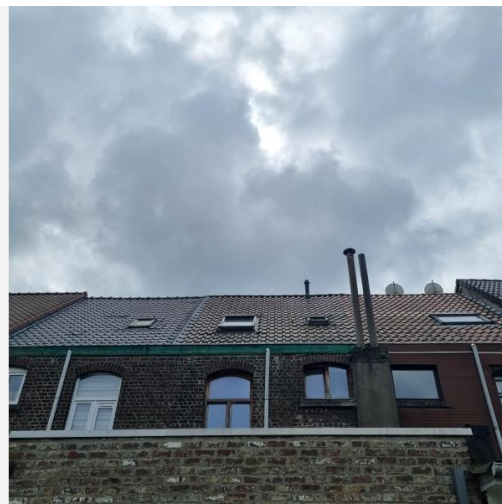
Het asbestmateriaal valt onder de mijlpaal van 2034.

Eindbeoordeling materiaalrisico	Laag materiaalrisico en/of verlaagde kans op vezelvrijgave
---------------------------------	--

Gebondenheid	Categorie 1: hechtgebonden in oorsprong
Asbestsoort (vezeltype)	Crocidoliet aanwezig
Asbestconcentratie	Laag (< 50%)
Afschermingsgraad van het gehele materiaal	Geheel of deels vrij aan de buitenlucht
Toestand van het materiaal	Licht beschadigd, licht verweerd. Intact calciumsilicaatmateriaal of categorie III 'gebondenheid'

Beschrijving	Rookgaskanaal ter hoogte van platdak
Omgeving	Buiten
Primaire drager	Plat dak
Asbestmateriaal	Rookgaskanaal
Bindmiddel van asbestmateriaal	Cement
Gebondenheid op basis van bindmiddel	Hecht
Hoeveelheid (lengte - omtrek - dikte - aantal)	<ul style="list-style-type: none"><li>• 2,00 m - 20,00 cm - 2,00 cm - 1 stuk</li></ul>
Totaal volume	0,008 m <sup>3</sup>
Eenvoudig bereikbaar	Nee <ul style="list-style-type: none"><li>• Het asbestmateriaal is bedekt (uitgezonderd laag verf, coating, behang, kunststof, textiel) en het wegnemen van het bedekkende materiaal kan niet zonder het bedekkende materiaal te beschadigen.</li></ul>
Bevestigingswijze	<ul style="list-style-type: none"><li>• Verlijmd, ingegoten, versmeerd</li></ul>
Identificatiemethode	Vaststelling zonder monstername
Destructieve handeling voor identificatie	Nee
Opmerking	Normaal is er maar één afvoerpijp gelinkt aan deze woning. De andere afvoerleiding is de buur. De afvoerpijp is niet meer aangesloten in de woning.

- Zorg voor een veilig beheer en verwijder dit asbestmateriaal wanneer het bij werken eenvoudig bereikbaar wordt. Controleer de toestand jaarlijks op wijzigingen.

- Eenvoudige handelingen: mag via doe-het-zelf of door werknemer(s) met opleidingsattest eenvoudige handelingen  
De afvoerpijp zal ook grotendeels in gesloten zitten in de show, dus er zal ook eerst een stuk van de show moeten verwijderd worden vooraleer de volledige rookgaskanaal verwijderd kan worden.

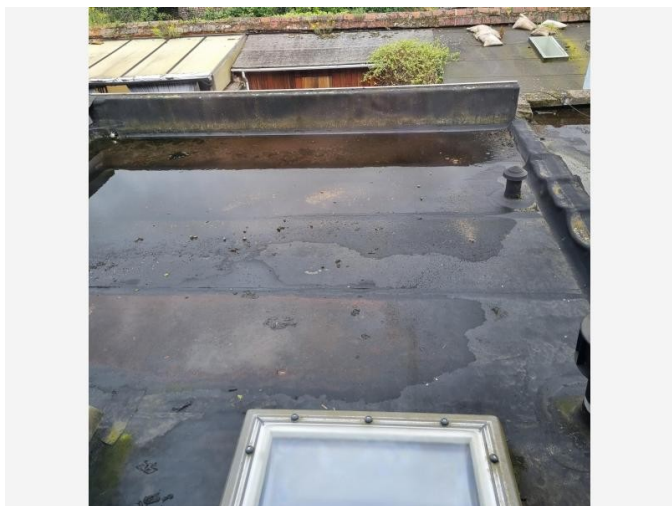
Het platte dak is afgewerkt in EPDM , dat niet asbestverdacht is.

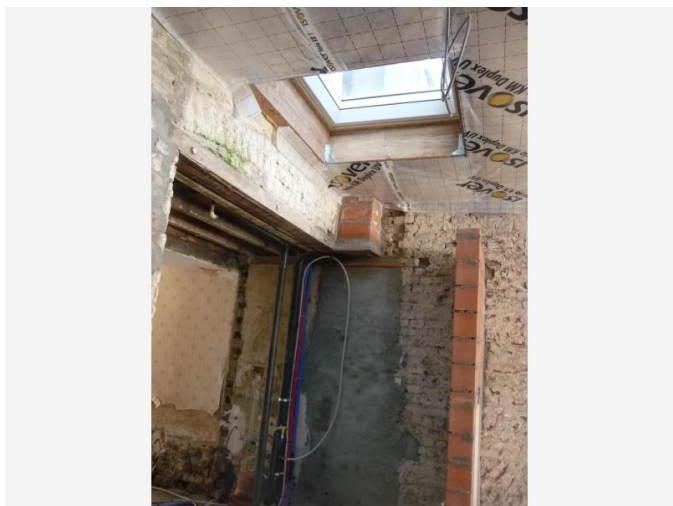
het onderdak van de woning werd volledig vernieuwd in 2009.

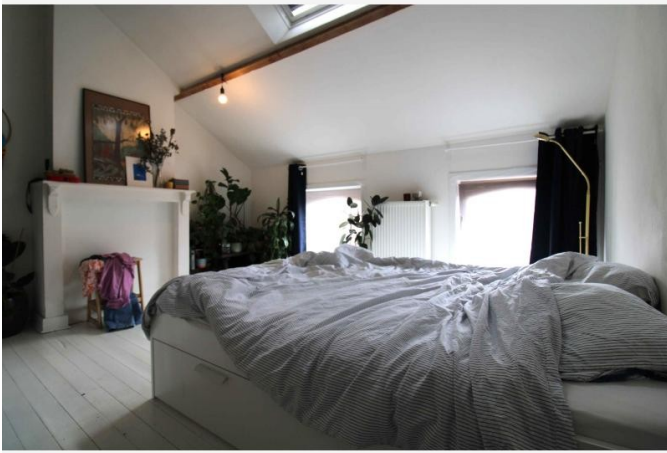
Het is niet zichtbaar of hier nog pleisterwerk aanwezig is onder het materiaal, dit is destructief onderzoek en niet noodzakelijk voor dit attest. Bij het constateren van oud pleisterwerk bij afname van het materiaal moet er eerst stalen genomen worden

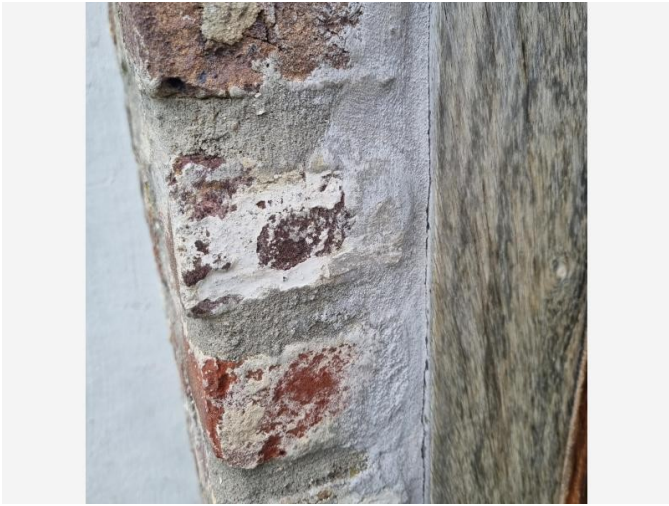
Er is geen verdachte mastiek aanwezig.

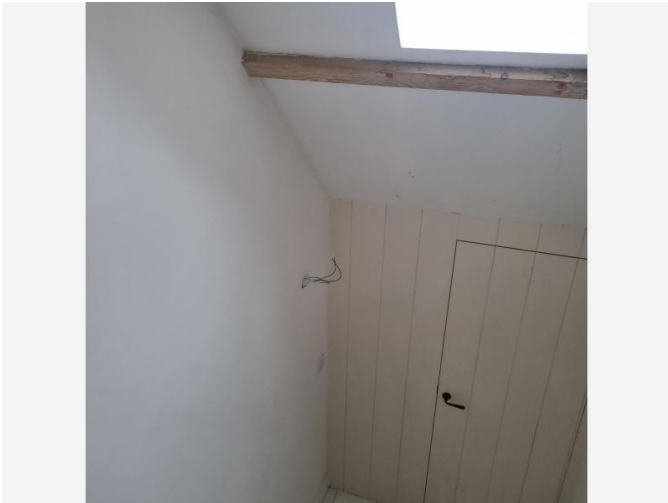
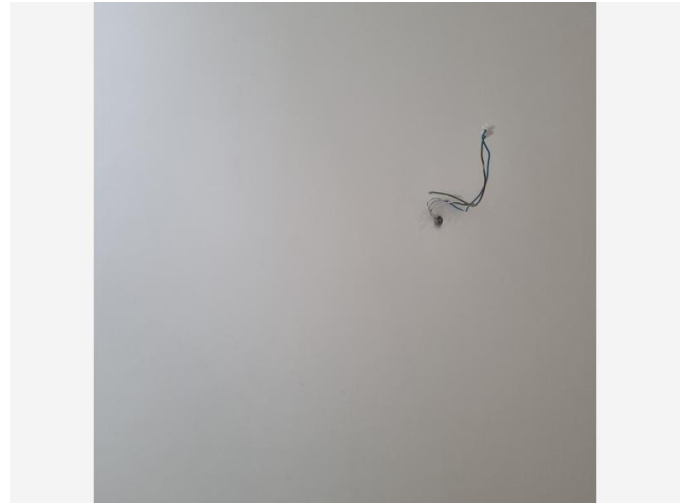
## Fiche 6: Pleisterwerk Muur

Geen asbest

#	Type	Referentie	Resultaat
6.1	Mengmonster	MM01	Geen asbest

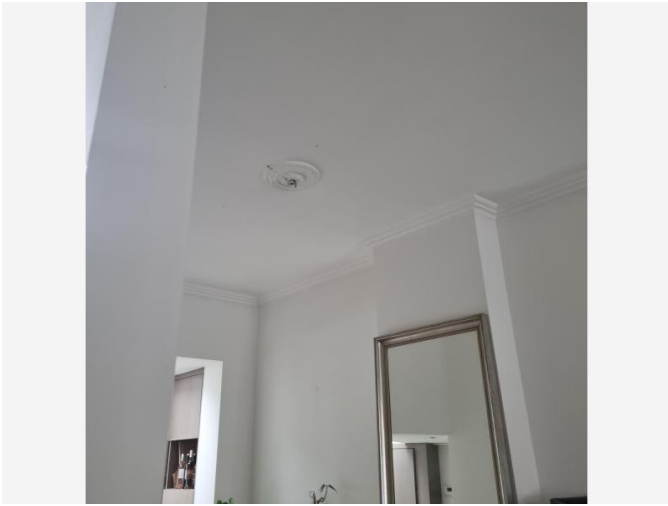
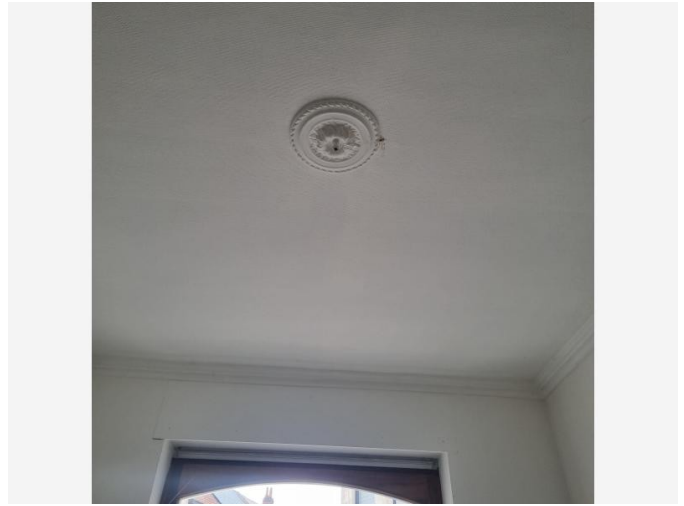
Geen asbest

#	Type	Referentie	Resultaat
7.1	Mengmonster	MM02	Geen asbest
