Asbestinventarisatetest

Askappelplein 24, 8630 Veurne

Attestnummer : 20241015-000288.000

Niet-asbestveilig

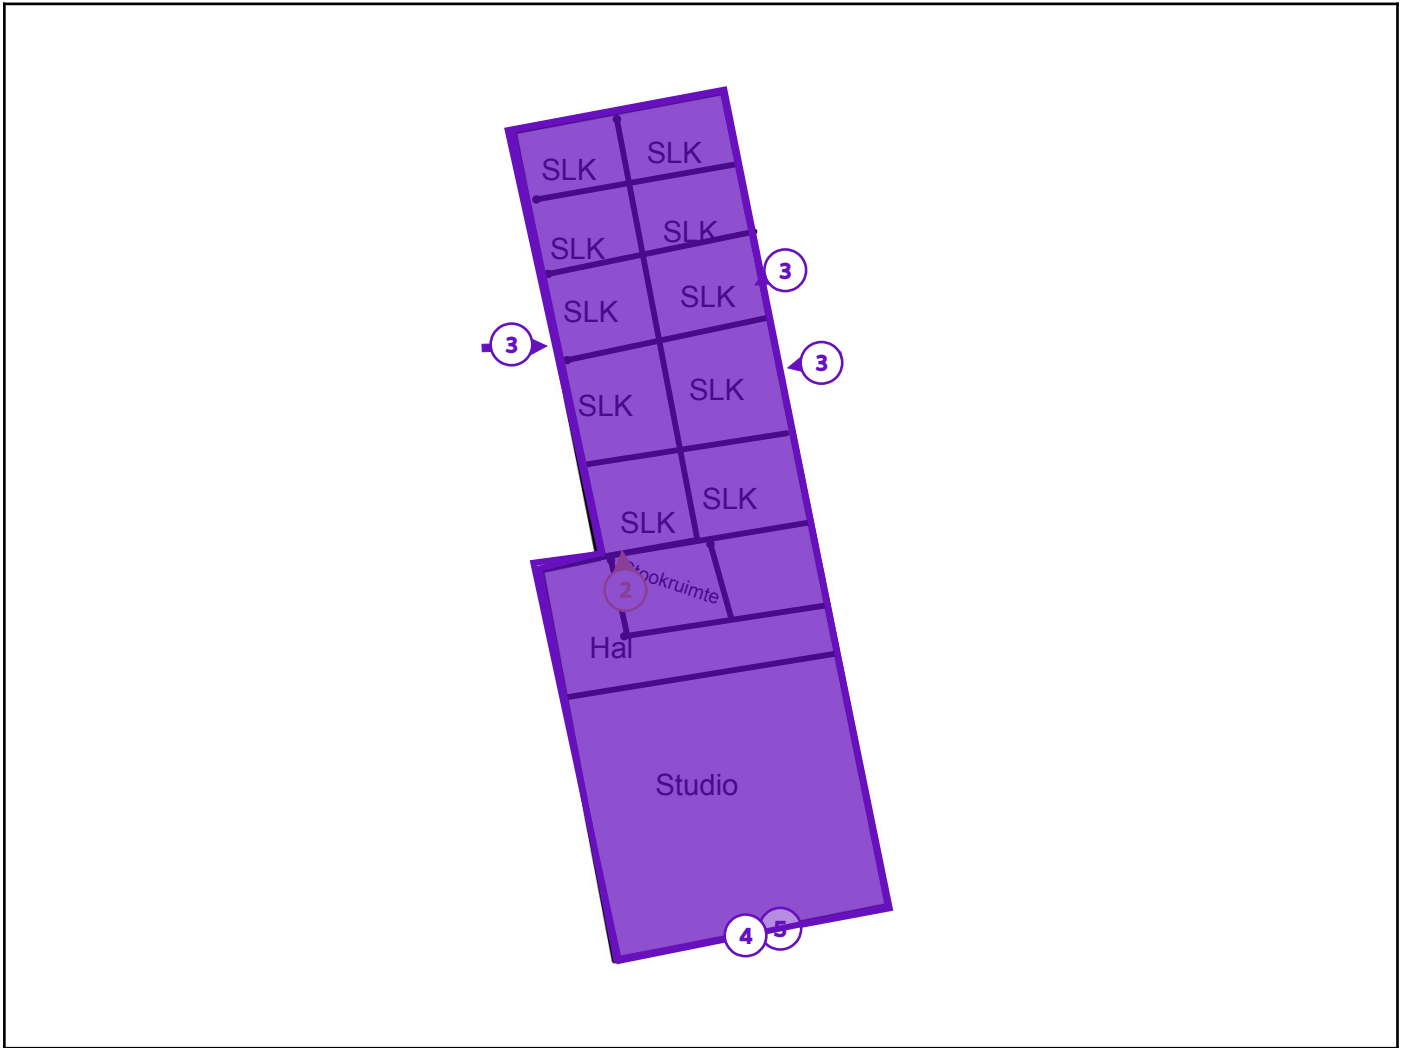
Plan 1.1: Gelijkvloers

Beschrijving	Type	Actie
2. Bakelieten elementen	Asbestmateriaal	Zorgvuldig beheren
3. Slotvaste deuren	Beperking	-
4. Muur en plafond afwerking	Advies	-
5. Onderliggende lagen - vloeren - plafonden - tegels	Advies	-

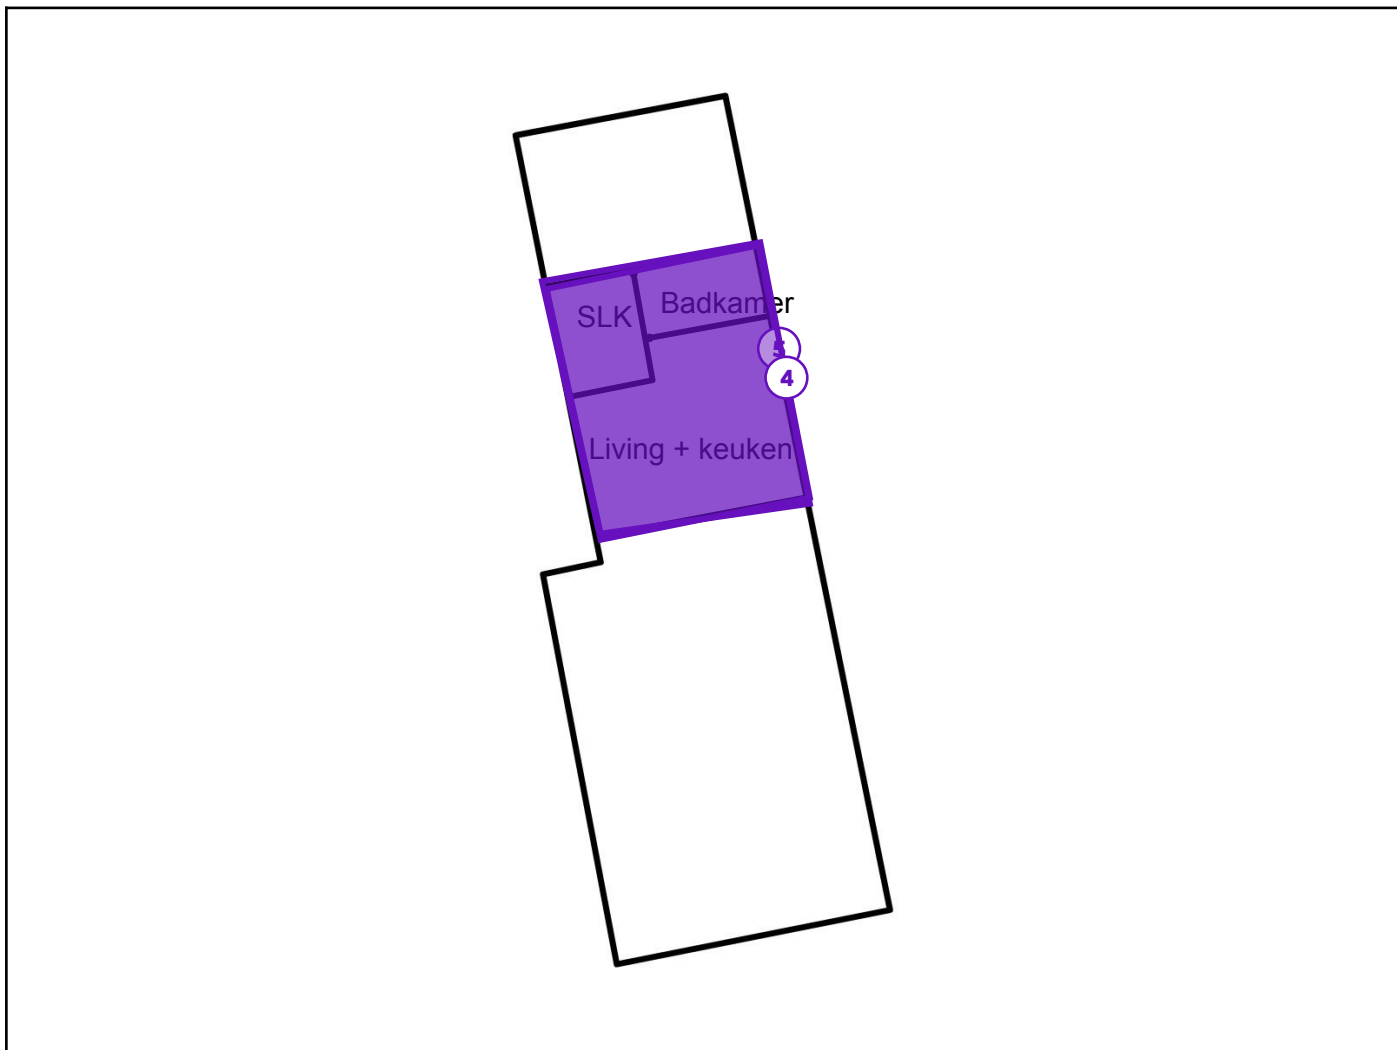
Plan 1.2: Verdieping

Beschrijving	Type	Actie
4. Muur en plafond afwerking	Advies	-
5. Onderliggende lagen - vloeren - plafonden - tegels	Advies	-

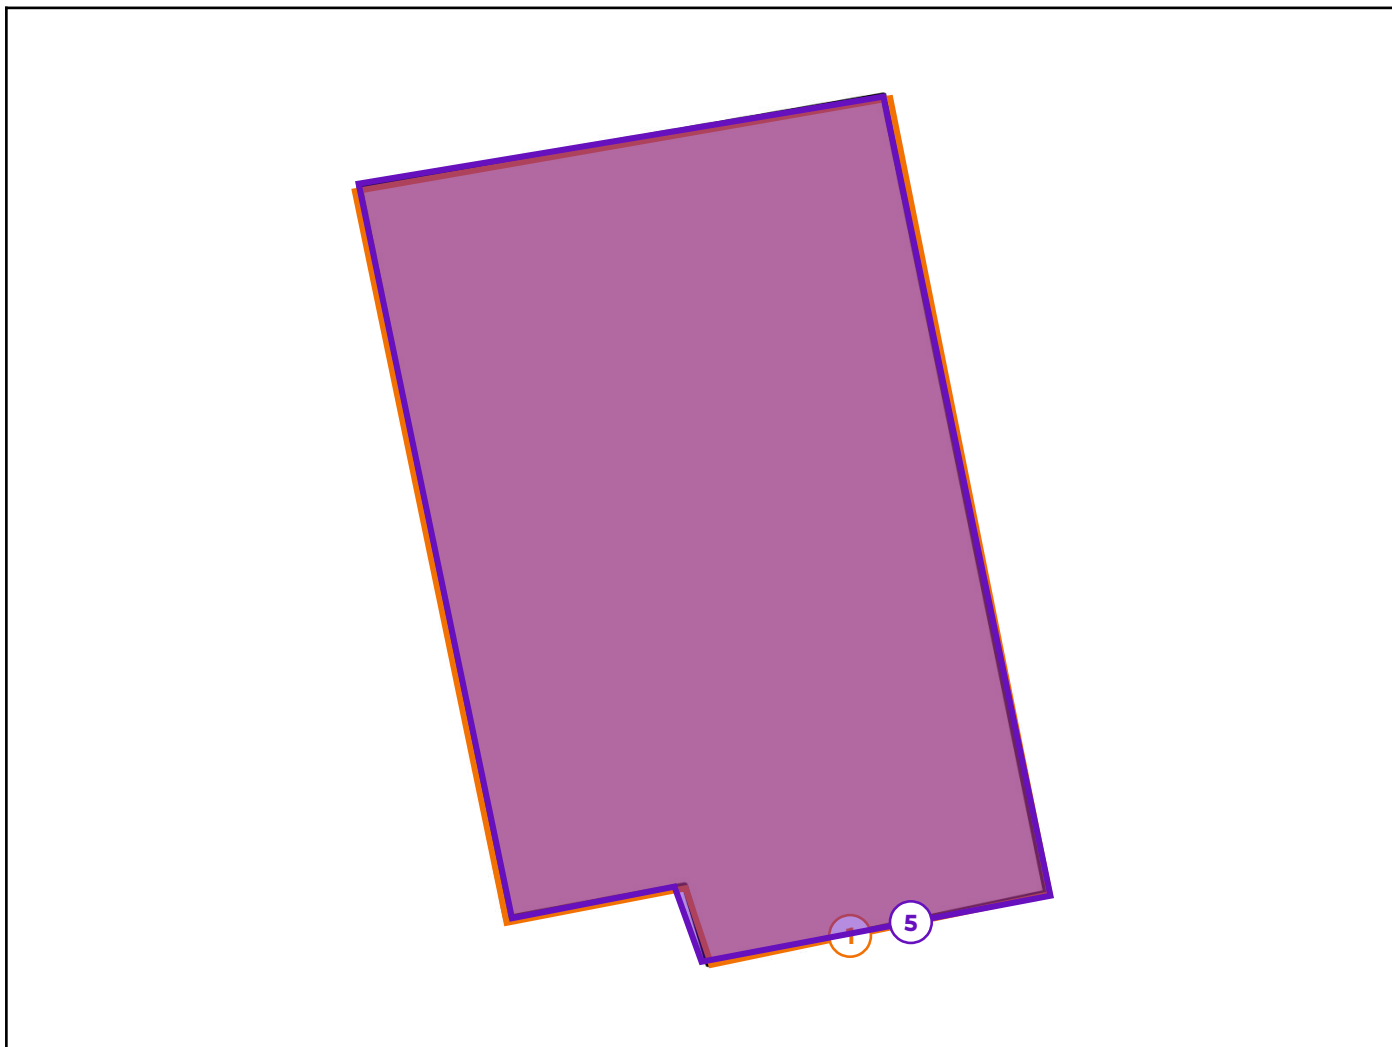
Plan 2.1: Tuinhuis

Beschrijving	Type	Actie
1. Golfplaat	Asbestmateriaal	Verwijderen
5. Onderliggende lagen - vloeren - plafonden - tegels	Advies	-

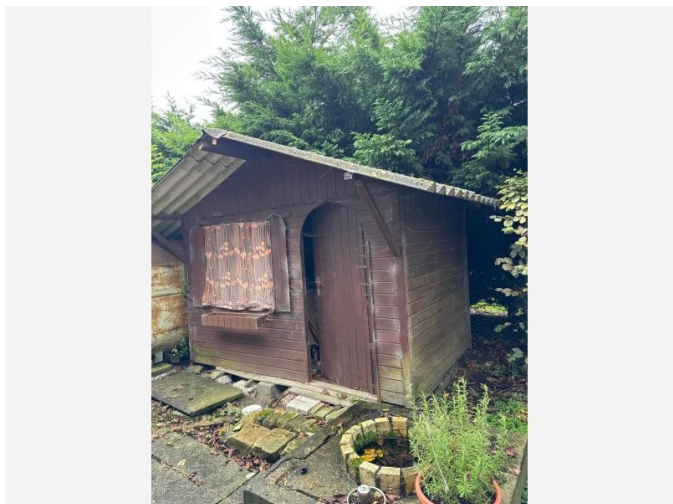
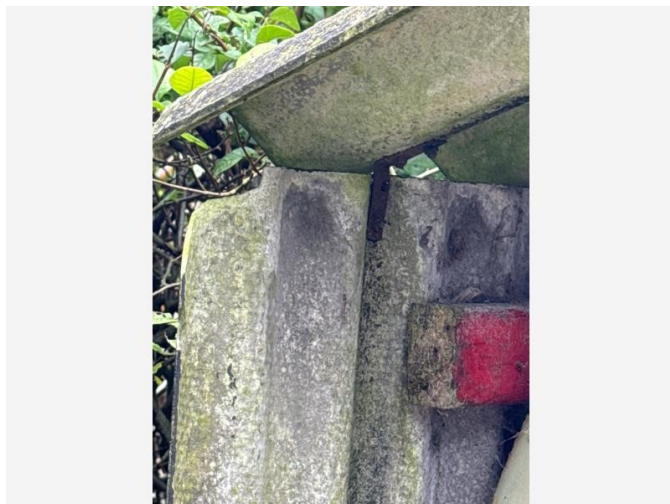
Het asbestmateriaal valt onder de mijlpaal van 2034.

Eindbeoordeling materiaalrisico	Verhoogd materiaalrisico en/of verhoogde kans op vezelvrijgave
---------------------------------	--

Gebondenheid	Categorie 1: hechtgebonden in oorsprong
Asbestsoort (vezeltype)	Crocidoliet aanwezig
Asbestconcentratie	Laag (< 50%)
Afschermingsgraad van het gehele materiaal	Geheel of deels (ook) vrij aan de binnenlucht
Toestand van het materiaal	Licht beschadigd, licht verweerd. Intact calciumsilicaatmateriaal of categorie III 'gebondenheid'

Beschrijving	Golfplaat
Omgeving	Buiten
Primaire drager	Schuin dak
Asbestmateriaal	Dak- en gevelbekleding - Golfplaat
Bindmiddel van asbestmateriaal	Cement
Gebondenheid op basis van bindmiddel	Hecht
Hoeveelheid (oppervlakte - aantal)	<ul style="list-style-type: none">• 30,00 m² - 1 stuk
Totale oppervlakte	30,00 m ²
Eenvoudig bereikbaar	Ja
Bevestigingswijze	<ul style="list-style-type: none">• Onbekend
Identificatiemethode	Vaststelling zonder monstername
Destructieve handeling voor identificatie	Nee
Opmerking	Hoeveelheden zijn slechts een ruwe schatting en mogen niet gebruikt worden voor de opmaak van verwijderingsoffertes.

Verwijderen

- Zorg voor een veilig beheer. Vermijd het beschadigen van het asbestmateriaal. Controleer de toestand jaarlijks op wijzigingen.
- Zorg voor een veilig beheer en verwijder dit asbestmateriaal wanneer het bij werken eenvoudig bereikbaar wordt. Controleer de toestand jaarlijks op wijzigingen.
- Voer bijkomende staalname(s) uit.

- Eenvoudige handelingen: mag via doe-het-zelf of door werknemer(s) met opleidingsattest eenvoudige handelingen
Indien de verwijdering niet kan gebeuren zonder verdere beschadiging dient dit te gebeuren door een erkend verwijderaar.

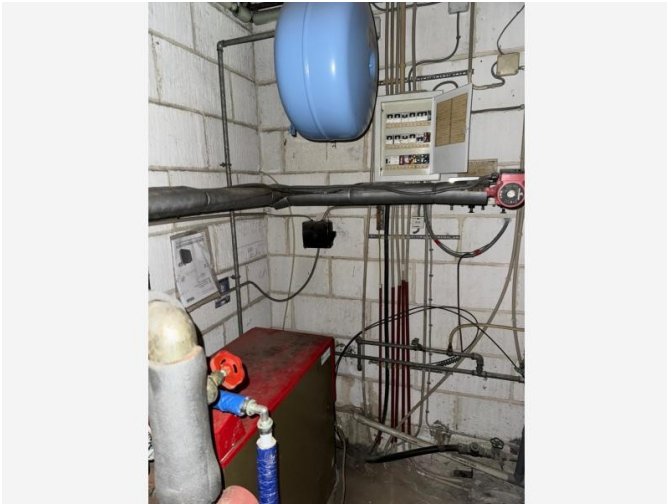
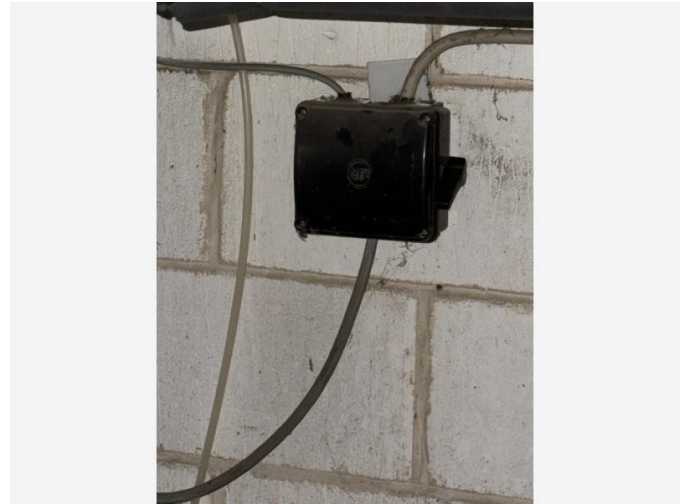
Het asbestmateriaal valt onder de mijlpaal van 2040.

Eindbeoordeling materiaalrisico	Laag materiaalrisico en/of verlaagde kans op vezelvrijgave
---------------------------------	--

Gebondenheid	Categorie 1: hechtgebonden in oorsprong
Asbestsoort (vezeltype)	Crocidoliet aanwezig
Asbestconcentratie	Laag (< 50%)
Afschermingsgraad van het gehele materiaal	Geheel of deels (ook) vrij aan de binnenlucht
Toestand van het materiaal	Onbeschadigd, niet verweerd

Beschrijving	Bakelieten elementen
Omgeving	Binnen
Primaire drager	Communicatie en elektrische infrastructuur en uitrusting
Asbestmateriaal	Plaat, paneel, tablet - Type Bakeliet
Bindmiddel van asbestmateriaal	Kunststof of -hars
Gebondenheid op basis van bindmiddel	Hecht
Hoeveelheid (oppervlakte - dikte - aantal)	• 0,05 m ² - 1,00 cm - 1 stuk
Totaal volume	< 0,001 m ³
Eenvoudig bereikbaar	Ja
Bevestigingswijze	• Geschroefd
Identificatiemethode	Vaststelling zonder monstername
Destructieve handeling voor identificatie	Nee
Opmerking	Hoeveelheden zijn slechts een ruwe schatting en mogen niet gebruikt worden voor de opmaak van verwijderingsoffertes.

Zorgvuldig beheren

- Zorg voor een veilig beheer. Vermijd het beschadigen van het asbestmateriaal. Controleer de toestand jaarlijks op wijzigingen.
- Zorg voor een veilig beheer en verwijder dit asbestmateriaal wanneer het bij werken eenvoudig bereikbaar wordt. Controleer de toestand jaarlijks op wijzigingen.
- Voer bijkomende staalname(s) uit.

- Eenvoudige handelingen: mag via doe-het-zelf of door werknemer(s) met opleidingsattest eenvoudige handelingen
De toepassing kan in zijn geheel verwijderd worden.

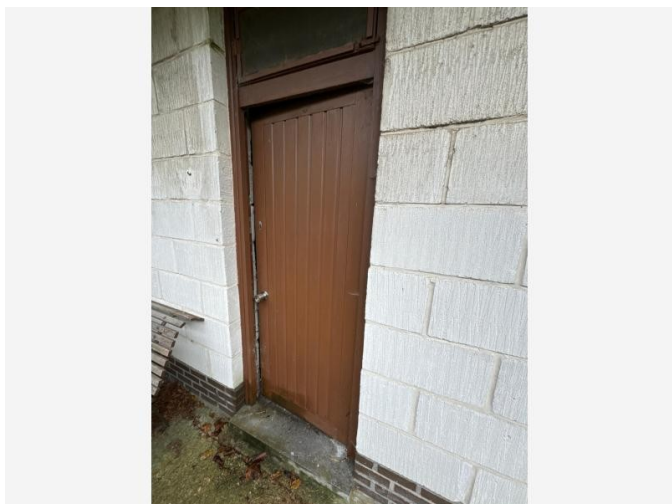
Situeringfoto

Permanente beperking

Reden: Slotvaste toegangspoort, -deur of -luik

Uitleg van de asbestdeskundige: Slotvaste deur zonder sleutels.
