# Asbestinventarisatetest

Molenstraat 54, 9255 Buggenhout

Attestnummer : 20240125-000335.001

## Niet-asbestveilig

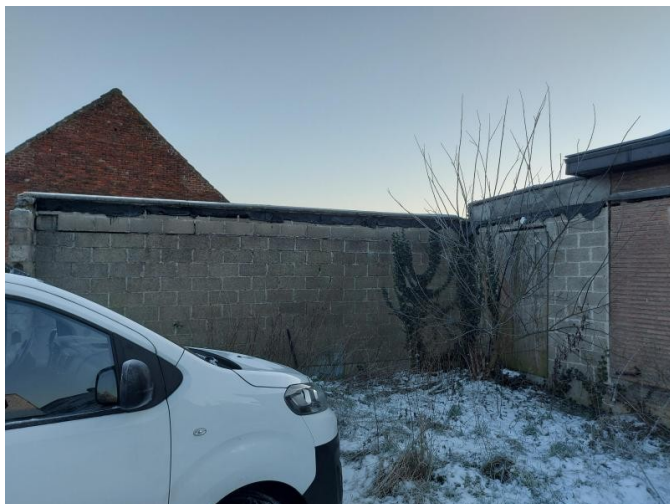
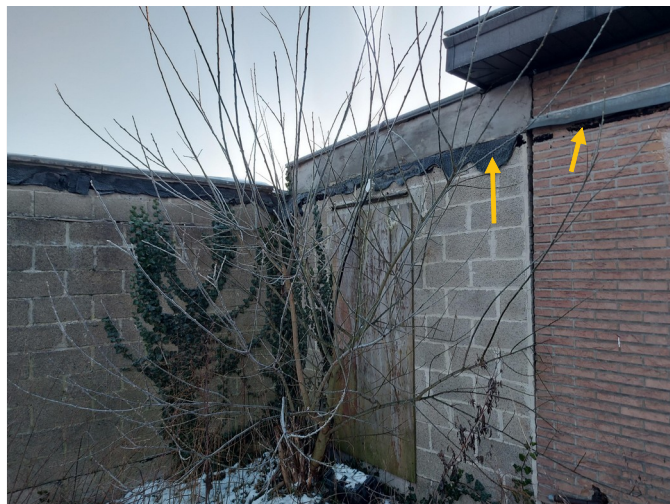
Eindbeoordeling materiaalrisico	Hoog materiaalrisico en/of hoge kans op vezelvrijgave
---------------------------------	---

Gebondenheid	Categorie 1: hechtgebonden in oorsprong
Asbestsoort (vezeltype)	Crocidoliet aanwezig
Asbestconcentratie	Laag (< 50%)
Afschermingsgraad van het gehele materiaal	Geheel of deels vrij aan de buitenlucht
Toestand van het materiaal	Zwaar beschadigd, zwaar verweerd

Beschrijving	Roofing
Omgeving	Binnen
Primaire drager	Wand buitenschil
Asbestmateriaal	Dak- en gevelbekleding - Roofing
Bindmiddel van asbestmateriaal	Bitumen (roofing, teer, asfalt)
Gebondenheid op basis van bindmiddel	Hecht
Hoeveelheid (oppervlakte - aantal)	• 2,00 m <sup>2</sup> - 1 stuk
Totale oppervlakte	2,00 m <sup>2</sup>
Eenvoudig bereikbaar	Ja

<b>Bevestigingswijze</b>	<ul style="list-style-type: none"><li>• Verlijmd, ingegoten, versmeerd</li></ul>
<b>Identificatiemethode</b>	Vaststelling zonder monstername Motivatie: Op vraag van de eigenaar-opdrachtgever werd geen monstername uitgevoerd
<b>Destructieve handeling voor identificatie</b>	Nee
<b>Opmerking</b>	Niet met zekerheid asbesthoudend. Voerextra staalnames uit om zeker te zijn.

**Dringend verwijderen**

- Zorg voor een veilig beheer. Vermijd het beschadigen van het asbestmateriaal. Controleer de toestand jaarlijks op wijzigingen.
- Zorg voor een veilig beheer en verwijder dit asbestmateriaal wanneer het bij werken eenvoudig bereikbaar wordt. Controleer de toestand jaarlijks op wijzigingen.
- Voer bijkomende staalname(s) uit.

- Eenvoudige handelingen: enkel door erkend asbestverwijderaar  
Verwijdering door een erkende asbestverwijderaar - eenvoudige handelingen: zonder beschadiging of breken, te verwijderen materiaal bevochtigen/fixeren, in daarvoor voorzien afvalzakken te steken en af te voeren. Beschermingsmaatregelen (masker FFP3, pak, handschoenen,...) in acht nemen voor de verwijderaar en de omgeving

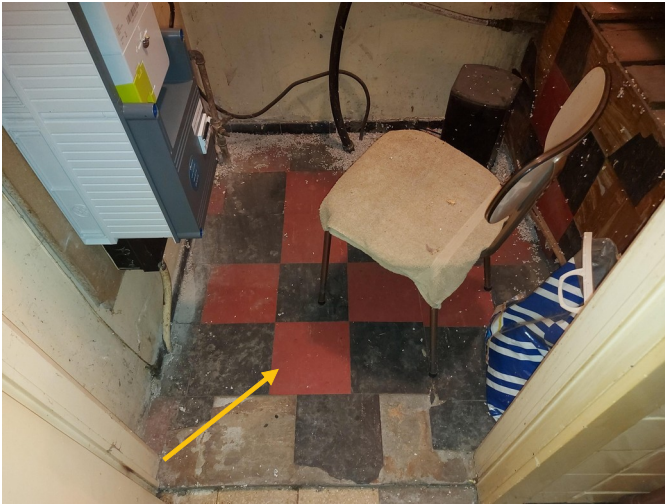
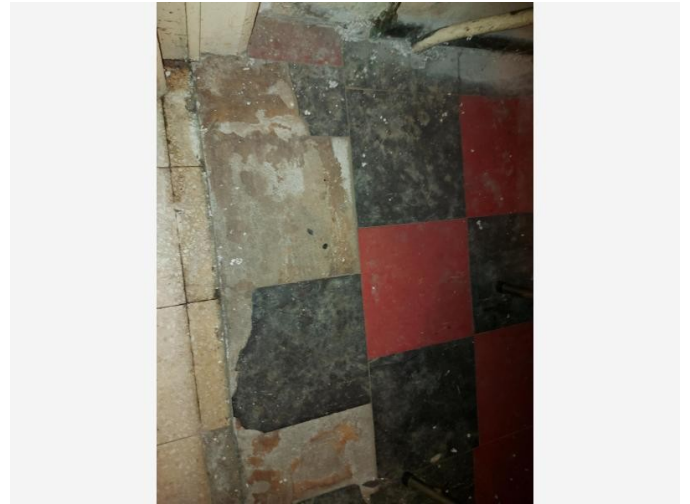
Eindbeoordeling materiaalrisico	Hoog materiaalrisico en/of hoge kans op vezelvrijgave
---------------------------------	---

Gebondenheid	Categorie 1: hechtgebonden in oorsprong
Asbestsoort (vezeltype)	Crocidoliet aanwezig
Asbestconcentratie	Laag (< 50%)
Afschermingsgraad van het gehele materiaal	Geheel of deels vrij aan de buitenlucht
Toestand van het materiaal	Zwaar beschadigd, zwaar verweerd

Beschrijving	Vinyltegel
Omgeving	Binnen
Primaire drager	Vloer
Asbestmateriaal	Prefab - afwerking - Tegel
Bindmiddel van asbestmateriaal	Kunststof of -hars
Gebondenheid op basis van bindmiddel	Hecht
Hoeveelheid (oppervlakte - dikte - aantal)	• 4,00 m <sup>2</sup> - 0,30 cm - 1 stuk

<b>Totaal volume</b>	0,012 m <sup>3</sup>
<b>Eenvoudig bereikbaar</b>	Ja
<b>Bevestigingswijze</b>	<ul style="list-style-type: none"> <li>• Verlijmd, ingegoten, versmeerd</li> <li>• Onbekend</li> </ul>
<b>Identificatiemethode</b>	<p>Vaststelling zonder monstername</p> <p>Motivatie: Op vraag van de eigenaar-opdrachtgever werd geen monstername uitgevoerd</p>
<b>Destructieve handeling voor identificatie</b>	Nee
<b>Opmerking</b>	Niet met zekerheid asbesthoudend, maar wel hoge waarschijnlijkheid. Voer extra staalnames uit om zeker te zijn.

**Dringend verwijderen**

- Zorg voor een veilig beheer. Vermijd het beschadigen van het asbestmateriaal. Controleer de toestand jaarlijks op wijzigingen.
- Zorg voor een veilig beheer en verwijder dit asbestmateriaal wanneer het bij werken eenvoudig bereikbaar wordt. Controleer de toestand jaarlijks op wijzigingen.

- Eenvoudige handelingen: enkel door erkend asbestverwijderaar  
Verwijdering door een erkende asbestverwijderaar - eenvoudige handelingen: zonder beschadiging of breken, te verwijderen materiaal bevochtigen/fixeren, in daarvoor voorzien afvalzakken te steken en af te voeren. Beschermingsmaatregelen (masker FFP3, pak, handschoenen,...) in acht nemen voor de verwijderaar en de omgeving
- Hermetische zone (erkend asbestverwijderaar)  
Indien de asbestverwijdering niet kan plaatsvinden met eenvoudige handelingen zonder het materiaal te beschadigen of breken dient de verwijdering in een hermetische zone te gebeuren.

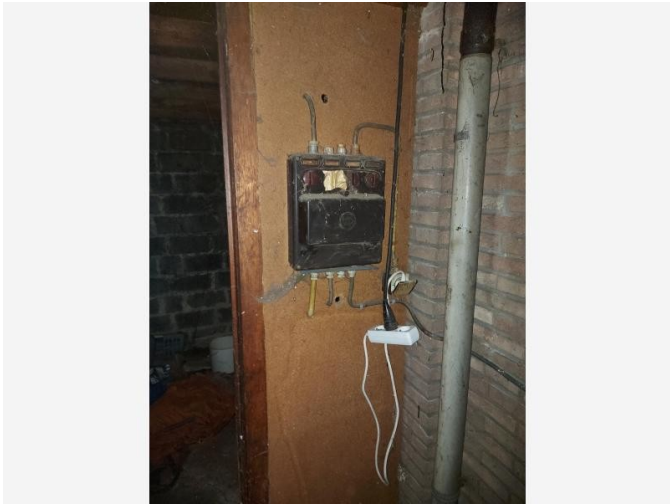
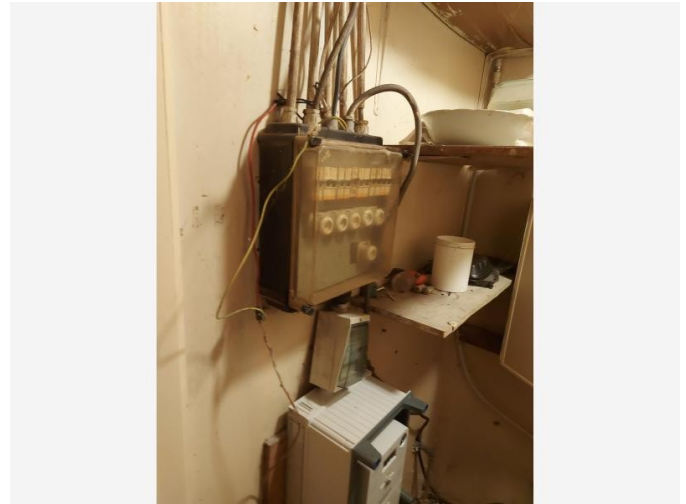
Eindbeoordeling materiaalrisico	Laag materiaalrisico en/of verlaagde kans op vezelvrijgave
---------------------------------	--

Gebondenheid	Categorie 1: hechtgebonden in oorsprong
Asbestsoort (vezeltype)	Crocidoliet aanwezig
Asbestconcentratie	Laag (< 50%)
Afschermingsgraad van het gehele materiaal	Geheel of deels (ook) vrij aan de binnenlucht
Toestand van het materiaal	Onbeschadigd, niet verweerd

Beschrijving	Bakeliet
Omgeving	Binnen
Primaire drager	Communicatie en elektrische infrastructuur en uitrusting
Asbestmateriaal	Plaat, paneel, tablet - Type Bakeliet
Bindmiddel van asbestmateriaal	Kunststof of -hars
Gebondenheid op basis van bindmiddel	Hecht
Hoeveelheid (oppervlakte - dikte - aantal)	• 0,10 m <sup>2</sup> - 1,00 cm - 1 stuk
Totaal volume	0,001 m <sup>3</sup>
Eenvoudig bereikbaar	Ja

<b>Bevestigingswijze</b>	<ul style="list-style-type: none"><li>• Geschroefd</li></ul>
<b>Identificatiemethode</b>	Vaststelling zonder monstername
<b>Destructieve handeling voor identificatie</b>	Nee
<b>Opmerking</b>	<p>Een gedeelte van de elektrische installatie is uitgevoerd in bakeliet.</p> <p>Het is niet zeker dat deze schakelaars asbest bevatten, maar staalname zonder beschadiging is niet mogelijk. Gezien de kleine hoeveelheid en het feit dat deze aan vernieuwing toe zijn, is het niet de moeite deze te bemonsteren.</p>

Zorgvuldig beheren

- Zorg voor een veilig beheer. Vermijd het beschadigen van het asbestmateriaal. Controleer de toestand jaarlijks op wijzigingen.
- Zorg voor een veilig beheer en verwijder dit asbestmateriaal wanneer het bij werken eenvoudig bereikbaar wordt. Controleer de toestand jaarlijks op wijzigingen.

- Eenvoudige handelingen: enkel door erkend asbestverwijderaar  
Verwijdering door een erkende asbestverwijderaar - eenvoudige handelingen: zonder beschadiging of breken, te verwijderen materiaal bevochtigen/fixeren, in daarvoor voorzien afvalzakken te steken en af te voeren. Beschermingsmaatregelen (masker FFP3, pak, handschoenen,...) in acht nemen voor de verwijderaar en de omgeving

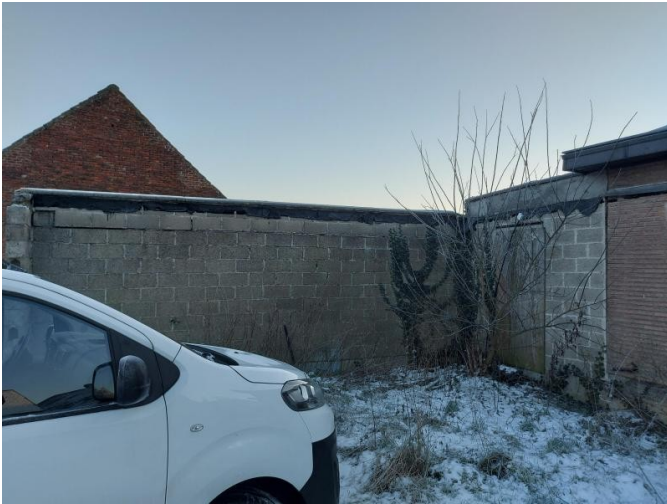
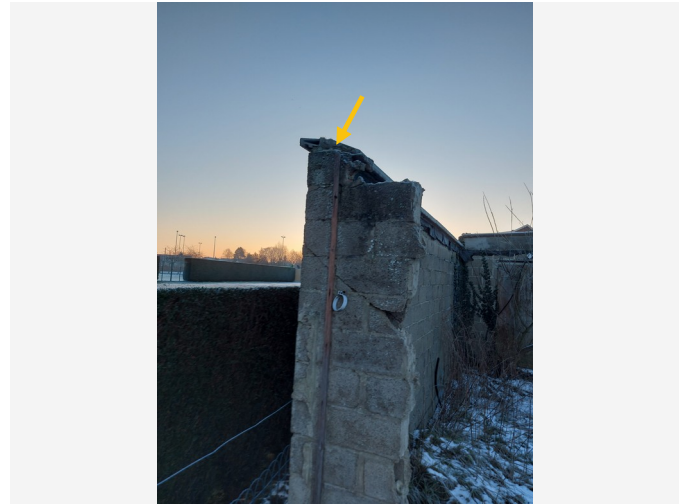
Eindbeoordeling materiaalrisico	Laag materiaalrisico en/of verlaagde kans op vezelvrijgave
---------------------------------	--

Gebondenheid	Categorie 1: hechtgebonden in oorsprong
Asbestsoort (vezeltype)	Crocidoliet aanwezig
Asbestconcentratie	Laag (< 50%)
Afschermingsgraad van het gehele materiaal	Geheel of deels vrij aan de buitenlucht
Toestand van het materiaal	Licht beschadigd, licht verweerd. Intact materiaal type Pical – asbestboard of categorie III 'gebondenheid'

Beschrijving	Dekstenen
Omgeving	Buiten
Primaire drager	Wand vrijstaand (scheidingsmuur, ...)
Asbestmateriaal	Deksteen, muurkap - Hol
Bindmiddel van asbestmateriaal	Cement
Gebondenheid op basis van bindmiddel	Hecht
Hoeveelheid (oppervlakte - dikte - aantal)	• 5,00 m <sup>2</sup> - 6,00 cm - 1 stuk
Totaal volume	0,30 m <sup>3</sup>

<b>Eenvoudig bereikbaar</b>	Ja
<b>Bevestigingswijze</b>	<ul style="list-style-type: none"><li>• Verlijmd, ingegoten, versmeerd</li></ul>
<b>Identificatiemethode</b>	Vaststelling zonder monstername
<b>Destructieve handeling voor identificatie</b>	Nee
<b>Opmerking</b>	Loopt minstens gedeeltelijk op het aangrenzend perceel. Niet duidelijk of dit mee te inspecteren valt.

Zorgvuldig beheren

- Zorg voor een veilig beheer. Vermijd het beschadigen van het asbestmateriaal. Controleer de toestand jaarlijks op wijzigingen.
- Zorg voor een veilig beheer en verwijder dit asbestmateriaal wanneer het bij werken eenvoudig bereikbaar wordt. Controleer de toestand jaarlijks op wijzigingen.

- Eenvoudige handelingen: enkel door erkend asbestverwijderaar  
Verwijdering door een erkende asbestverwijderaar - eenvoudige handelingen: zonder beschadiging of breken, te verwijderen materiaal bevochtigen/fixeren, in daarvoor voorzien afvalzakken te steken en af te voeren. Beschermingsmaatregelen (masker FFP3, pak, handschoenen,...) in acht nemen voor de verwijderaar en de omgeving

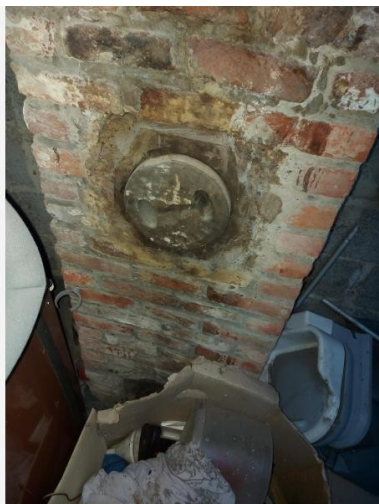
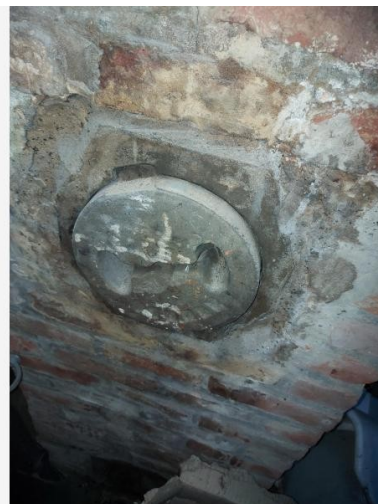
Eindbeoordeling materiaalrisico	Laag materiaalrisico en/of verlaagde kans op vezelvrijgave
---------------------------------	--

Gebondenheid	Categorie 1: hechtgebonden in oorsprong
Asbestsoort (vezeltype)	Crocidoliet aanwezig
Asbestconcentratie	Laag (< 50%)
Afschermingsgraad van het gehele materiaal	Geheel of deels (ook) vrij aan de binnenlucht
Toestand van het materiaal	Onbeschadigd, niet verweerd

Beschrijving	Inspectieluik
Omgeving	Binnen
Primaire drager	Binnenwand
Asbestmateriaal	Plaat, paneel, tablet - Generiek
Bindmiddel van asbestmateriaal	Cement
Gebondenheid op basis van bindmiddel	Hecht
Hoeveelheid (oppervlakte - dikte - aantal)	• 0,10 m <sup>2</sup> - 5,00 cm - 1 stuk
Totaal volume	0,005 m <sup>3</sup>
Eenvoudig bereikbaar	Ja

<b>Bevestigingswijze</b>	<ul style="list-style-type: none"><li>• Verlijmd, ingegoten, versmeerd</li></ul>
<b>Identificatiemethode</b>	Vaststelling zonder monstername
<b>Destructieve handeling voor identificatie</b>	Nee

Zorgvuldig beheren

- Zorg voor een veilig beheer. Vermijd het beschadigen van het asbestmateriaal. Controleer de toestand jaarlijks op wijzigingen.
- Zorg voor een veilig beheer en verwijder dit asbestmateriaal wanneer het bij werken eenvoudig bereikbaar wordt. Controleer de toestand jaarlijks op wijzigingen.

- Eenvoudige handelingen: enkel door erkend asbestverwijderaar  
Verwijdering door een erkende asbestverwijderaar - eenvoudige handelingen: zonder beschadiging of breken, te verwijderen materiaal bevochtigen/fixeren, in daarvoor voorzien afvalzakken te steken en af te voeren. Beschermingsmaatregelen (masker FFP3, pak, handschoenen,...) in acht nemen voor de verwijderaar en de omgeving

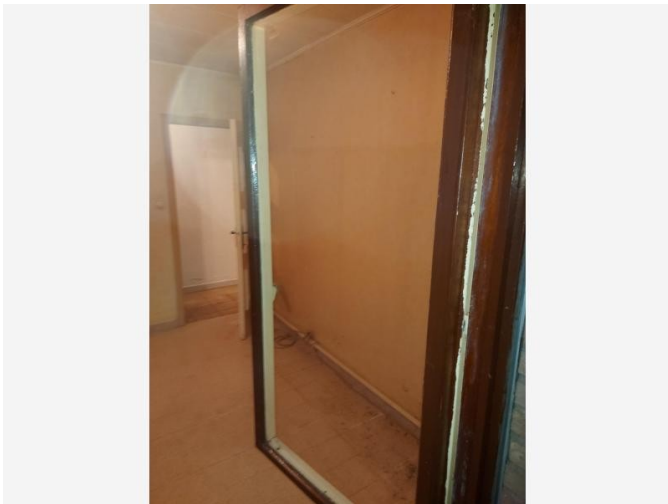
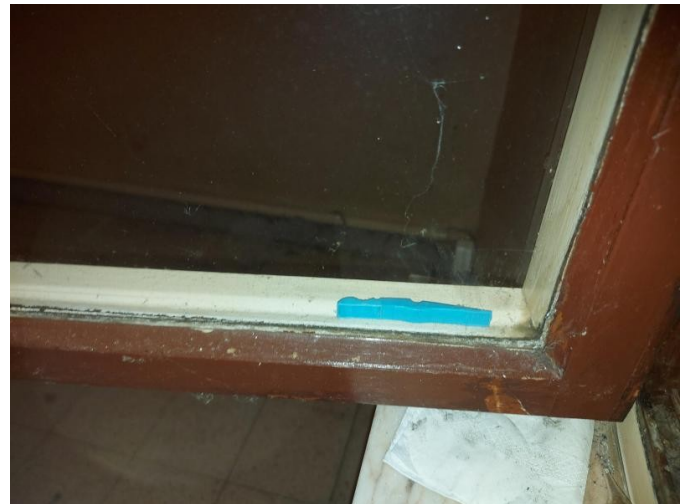
Eindbeoordeling materiaalrisico	Zeer laag materiaalrisico en/of zeer lage kans op vezelvrijgave
---------------------------------	---

Gebondenheid	Categorie 1: hechtgebonden in oorsprong
Asbestsoort (vezeltype)	Amfibool aanwezig, uitgezonderd crocidoliet
Asbestconcentratie	Laag (< 50%)
Afschermingsgraad van het gehele materiaal	Geheel of deels vrij aan de buitenlucht
Toestand van het materiaal	Onbeschadigd, niet verweerd

Beschrijving	Mastieken
Omgeving	Buiten
Primaire drager	Wandopening verticaal (raam, deur, ...)
Asbestmateriaal	In-situ afwerkingslagen - Pasta, stopverf, voegsel, stopsel, vulsel, mastiek, katten, ...
Bindmiddel van asbestmateriaal	Kitten, mastiek, pasta
Gebondenheid op basis van bindmiddel	Hecht
Hoeveelheid (gewicht - aantal)	• 50,00 kg - 1 stuk
Totaal gewicht	50,00 kg

<b>Eenvoudig bereikbaar</b>	Ja
<b>Bevestigingswijze</b>	<ul style="list-style-type: none"><li>• Verlijmd, ingegoten, versmeerd</li></ul>
<b>Identificatiemethode</b>	Vaststelling zonder monstername
<b>Destructieve handeling voor identificatie</b>	Nee
<b>Opmerking</b>	<p>Gewicht is zeer moeilijk in te schatten.</p> <p>Niet met zekerheid asbesthoudend. Voerextra staalnames uit om zeker te zijn.</p>

Zorgvuldig beheren

- Zorg voor een veilig beheer. Vermijd het beschadigen van het asbestmateriaal. Controleer de toestand jaarlijks op wijzigingen.
- Zorg voor een veilig beheer en verwijder dit asbestmateriaal wanneer het bij werken eenvoudig bereikbaar wordt. Controleer de toestand jaarlijks op wijzigingen.
- Voer bijkomende staalname(s) uit.

- Eenvoudige handelingen: enkel door erkend asbestverwijderaar  
Verwijdering door een erkende asbestverwijderaar - eenvoudige handelingen: zonder beschadiging of breken, te verwijderen materiaal bevochtigen/fixeren, in daarvoor voorzien afvalzakken te steken en af te voeren. Beschermingsmaatregelen (masker FFP3, pak, handschoenen,...) in acht nemen voor de verwijderaar en de omgeving

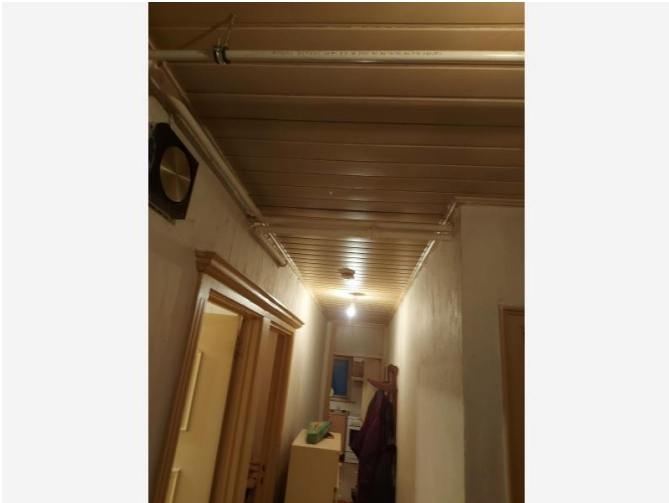
**Reden:** Slotvaste toegangspoort, -deur of -luik

**Uitleg van de asbestdeskundige:** Er is geen zolderluik aanwezig

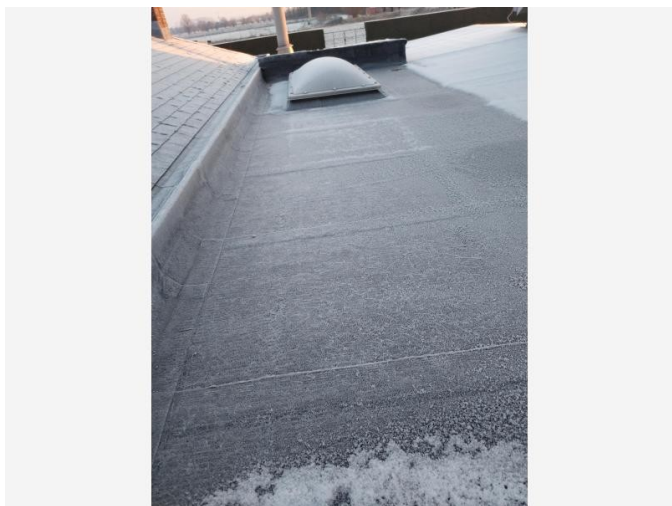
Uitgevoerd in Derbigum (niet asbestverdacht)

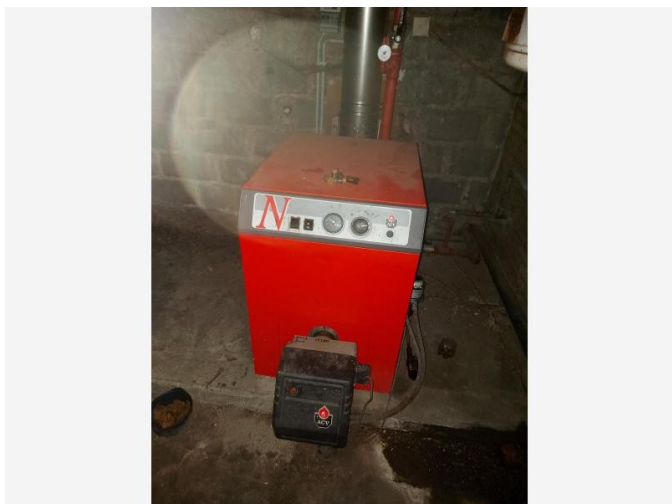
Ketel is van 2006 - geen asbestverdachte materialen aanwezig.

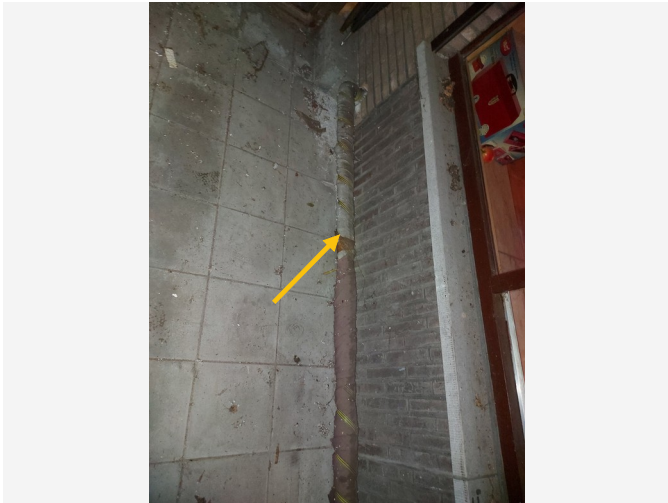
Leidingisolatie uitgevoerd in wol.

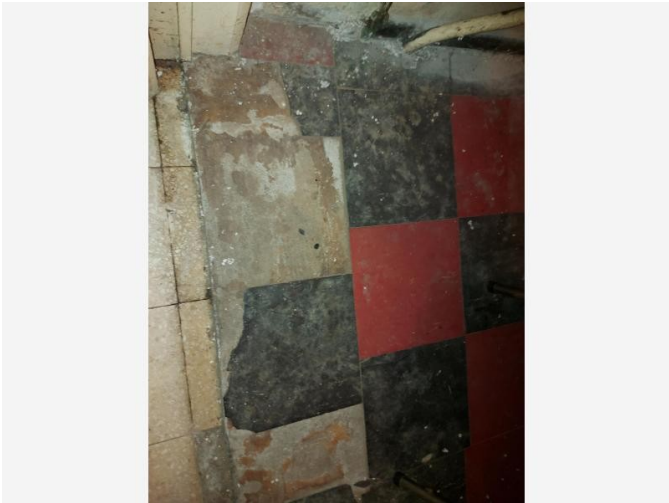
De tegels zijn hier en daar losgekomen. Er is geen zwarte tegellijm waargenomen, maar die kan mogelijk al weggesleten zijn. Het is niet uitgesloten dat er nog asbesthoudende tegellijm aanwezig is.

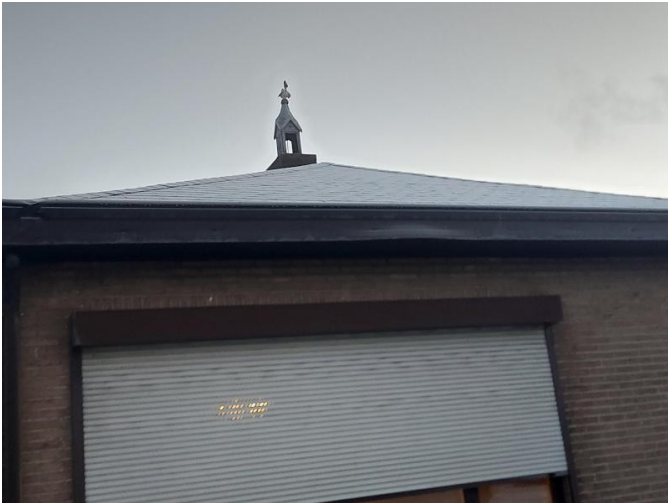
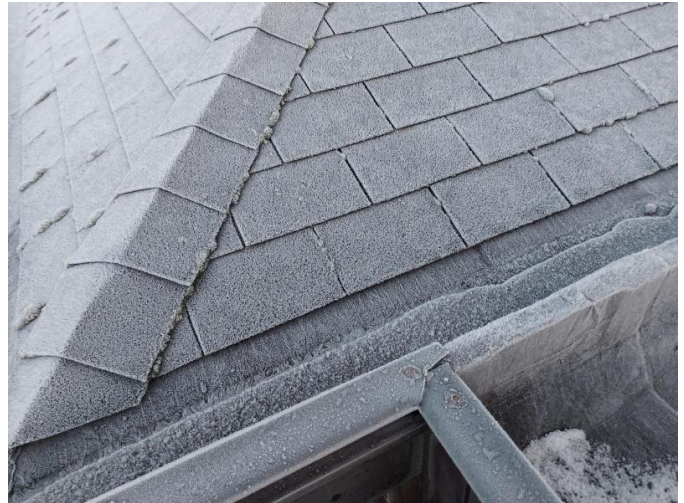
## Fiche 12: Roofing shingles

Geen asbest

#	Type	Referentie	Resultaat
12.1	Puntmonster	BDA24008/7	Geen asbest

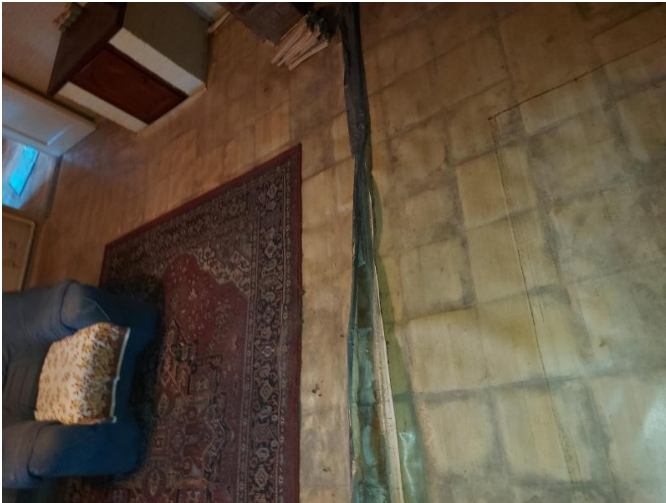
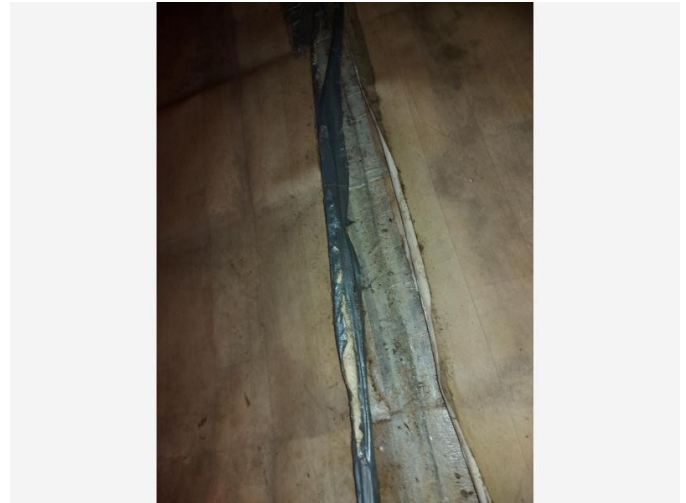
## Fiche 13: Vloerzeil

Geen asbest

#	Type	Referentie	Resultaat
13.1	Puntmonster	BDA24008/6	Geen asbest
