Asbestinventarisatetest

Viséweg 339, 3700 Tongeren

Attestnummer : 20240715-000138.000

Uitgegeven op : 15.07.2024

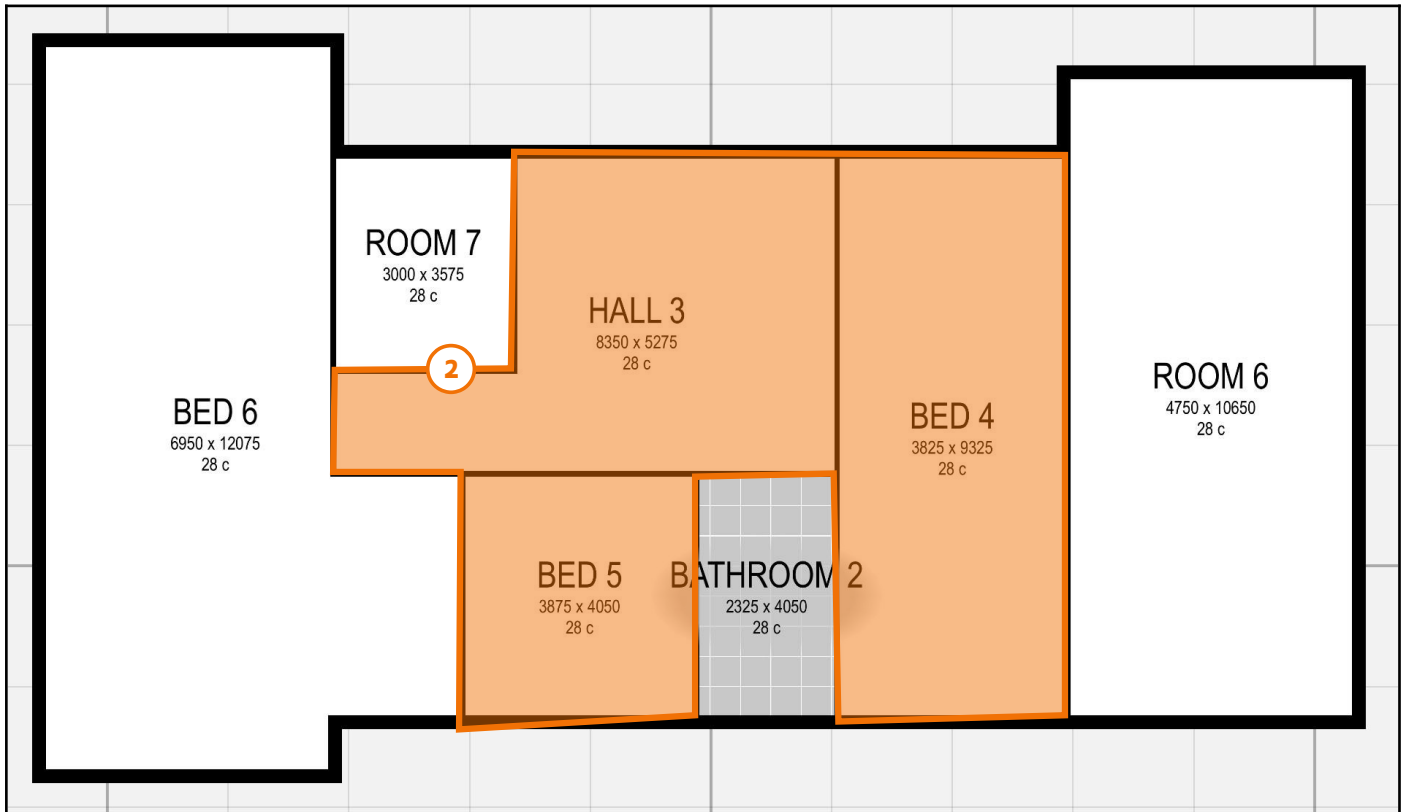
Plan 1.1: IMG_9595

Beschrijving	Type	Actie
2. Vinyl vloer 1ste verdiep	Asbestmateriaal	Verwijderen

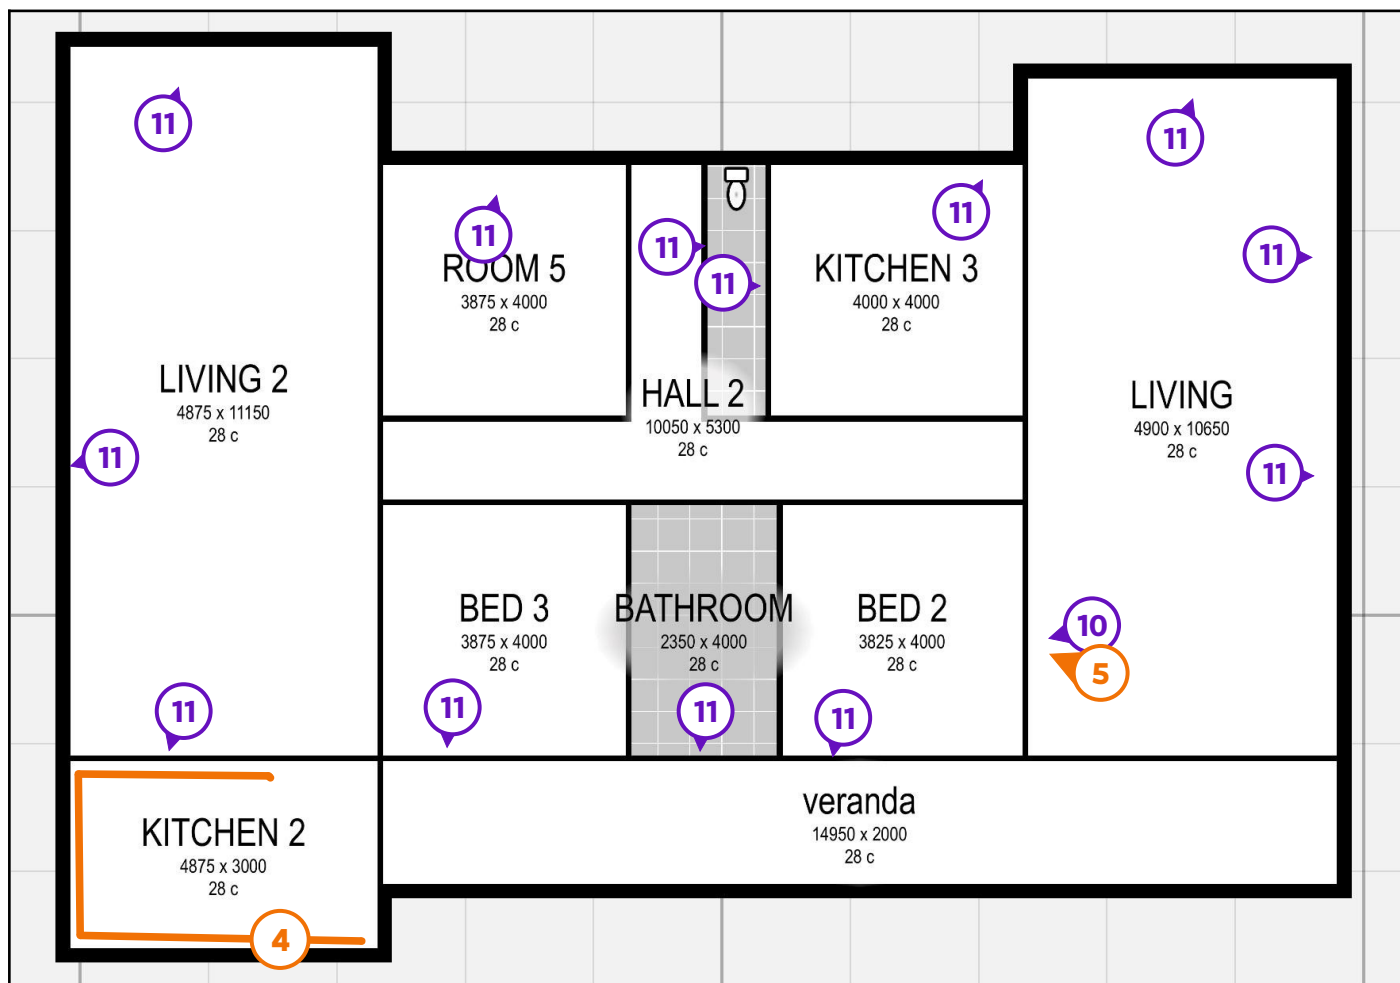
Plan 1.5: IMG_9593

Beschrijving	Type	Actie
4. Glassal keuken	Asbestmateriaal	Verwijderen
5. Plaat haard	Asbestmateriaal	Verwijderen
10. Schouw	Advies	-
11. Oude verwarmingselementen	Advies	-

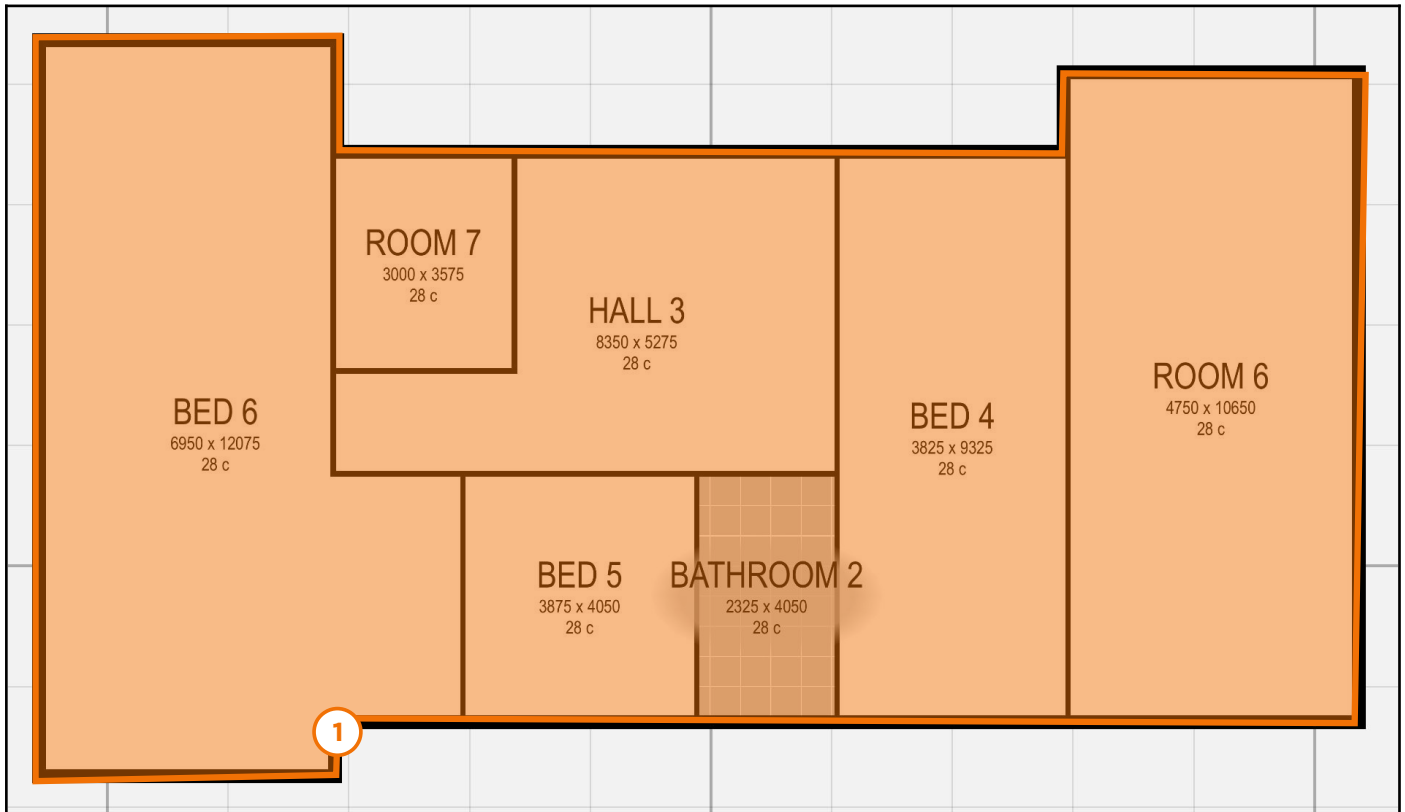
Plan 1.8: IMG_9595

Beschrijving	Type	Actie
1. Leien dak	Asbestmateriaal	Verwijderen

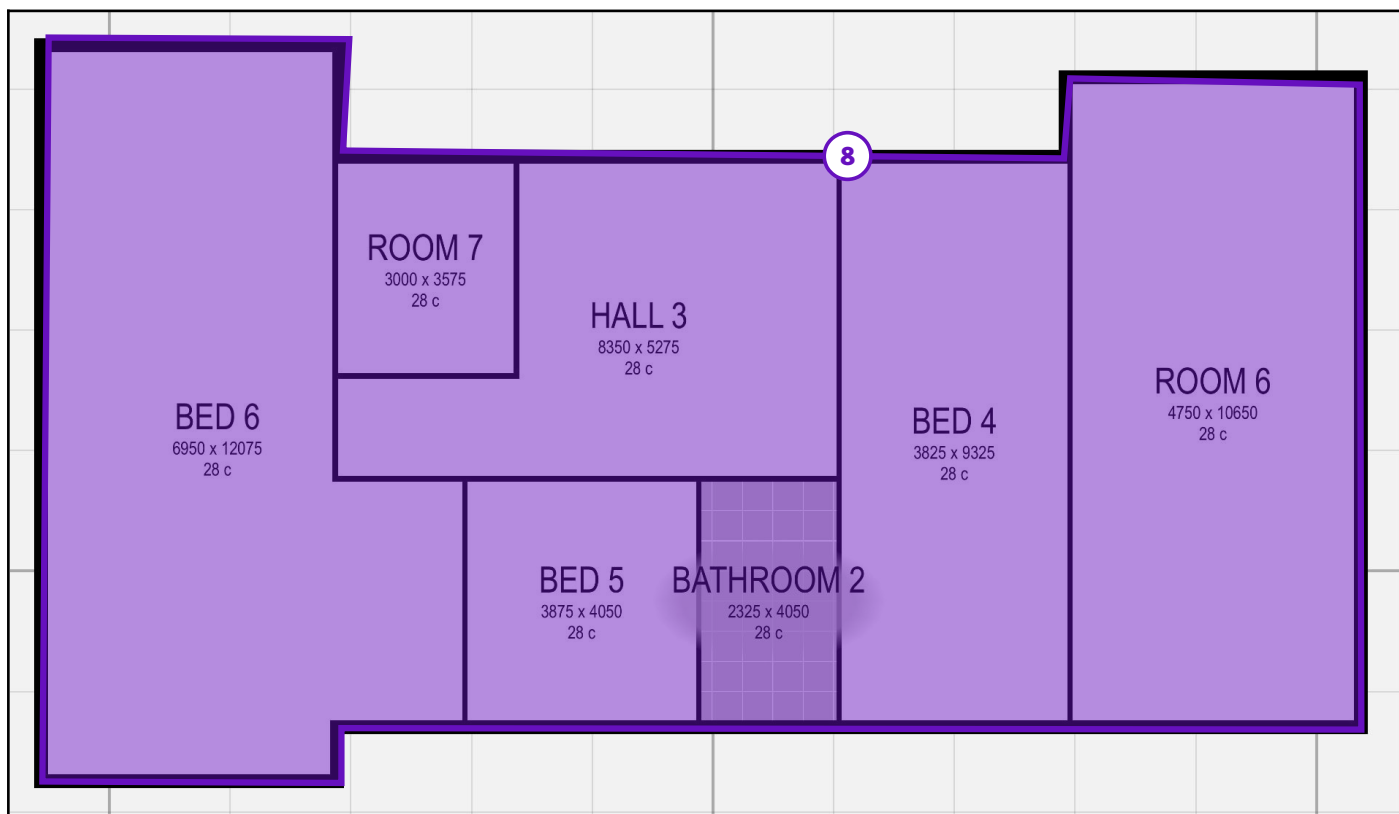
Plan 1.9: IMG_9595

Beschrijving	Type	Actie
8. Onderdak	Beperking	-

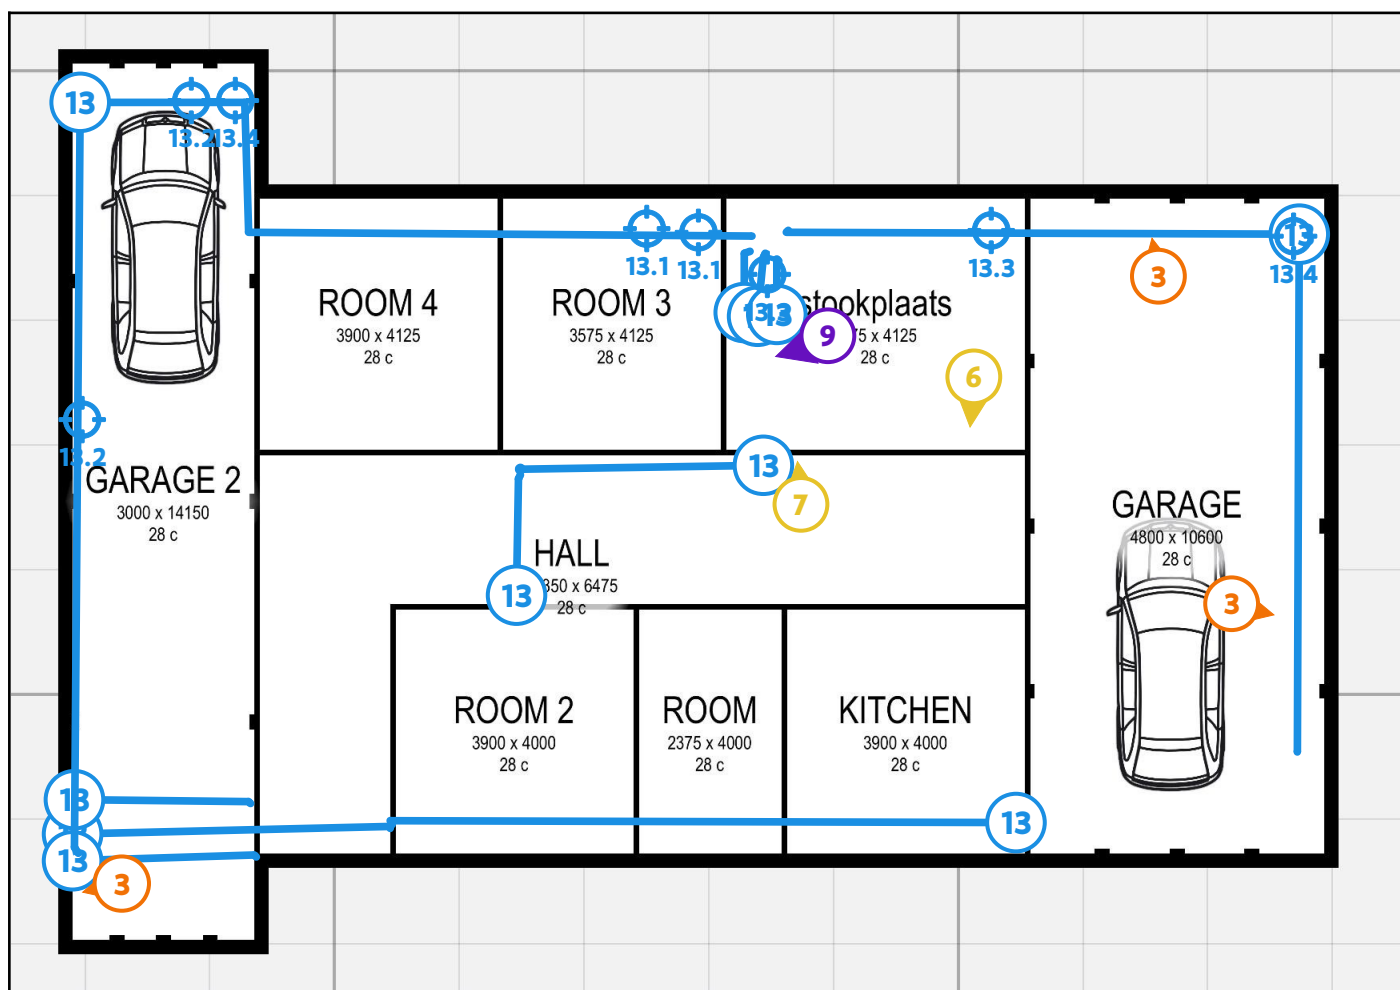
Plan 1.10: IMG_9589

Beschrijving	Type	Actie
3. Pakking verwarmingselement	Asbestmateriaal	Verwijderen
6. Bakeliet meterkast	Asbestmateriaal	Zorgvuldig beheren
7. Schouwenschuif	Asbestmateriaal	Zorgvuldig beheren
9. Oude verwarmingsketel	Advies	-
13. Leidingisolatie	Geen asbest	-
13.1 Code: MM03	Mengmonster	-
13.2 Code: MM04	Mengmonster	-

13.3 Code: MM05	Mengmonster	-
13.4 Code: MM06	Mengmonster	-

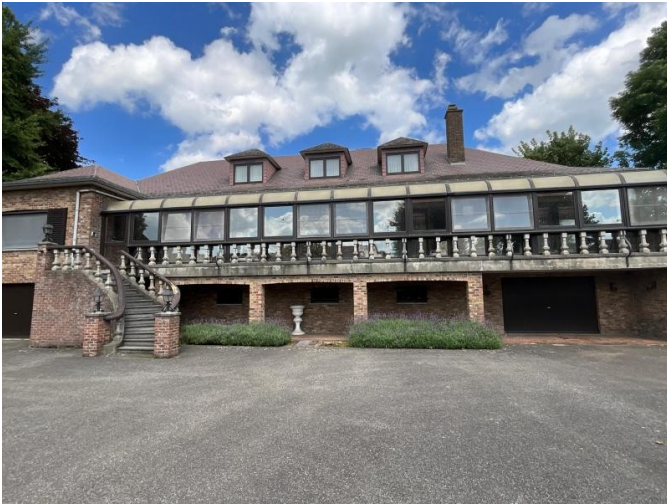
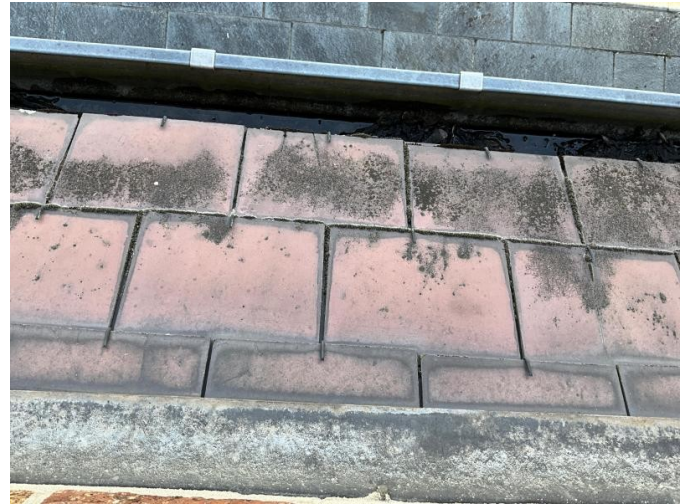
Eindbeoordeling materiaalrisico	Verhoogd materiaalrisico en/of verhoogde kans op vezelvrijgave
---------------------------------	--

Gebondenheid	Categorie 1: hechtgebonden in oorsprong
Asbestsoort (vezeltype)	Crocidoliet aanwezig
Asbestconcentratie	Laag (< 50%)
Afschermingsgraad van het gehele materiaal	Geheel of deels vrij aan de buitenlucht
Toestand van het materiaal	Matig beschadigd, matig verweerd

Beschrijving	Leien dak
Omgeving	Buiten
Primaire drager	Schuin dak
Asbestmateriaal	Dak- en gevelbekleding - Lei, shingle
Bindmiddel van asbestmateriaal	Cement
Gebondenheid op basis van bindmiddel	Hecht
Hoeveelheid (oppervlakte - aantal)	<ul style="list-style-type: none">• 350,00 m² - 1 stuk
Totale oppervlakte	350,00 m ²
Eenvoudig bereikbaar	Ja
Bevestigingswijze	<ul style="list-style-type: none">• Genageld, geniet
Identificatiemethode	Vaststelling zonder monstername
Destructieve handeling voor identificatie	Nee

Het asbestmateriaal valt onder de mijlpaal van 2034.

- Zorg voor een veilig beheer. Vermijd het beschadigen van het asbestmateriaal. Controleer de toestand jaarlijks op wijzigingen.
- Scherm in afwachting van verwijdering het asbestmateriaal af van luchtstromingen en verstoring: bijvoorbeeld door het te verpakken, te fixeren, af te dekken, signalisatie - afbakening aan te brengen, ...
- Verwijder dit asbestmateriaal zo snel mogelijk. Volg de toestand goed op.

- Eenvoudige handelingen: mag via doe-het-zelf of door werknemer(s) met opleidingsattest eenvoudige handelingen
"Asbest binnen een gebouw

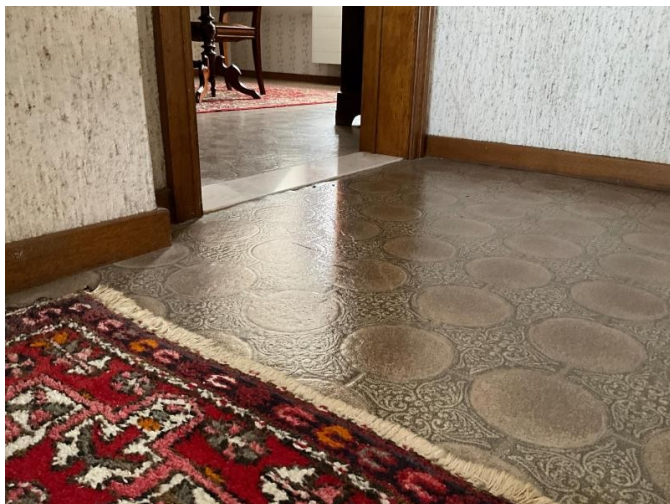
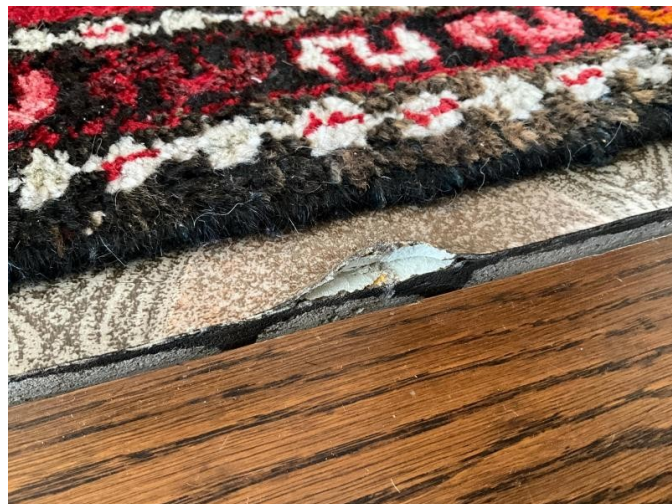
Eindbeoordeling materiaalrisico	Laag materiaalrisico en/of verlaagde kans op vezelvrijgave
---------------------------------	--

Gebondenheid	Categorie 2: niet-hechtgebonden met matrix
Asbestsoort (vezeltype)	Alleen chrysotiel
Asbestconcentratie	Hoog ($\geq 50\%$)
Afschermingsgraad van het gehele materiaal	Enkel randen niet afgeschermd maar geen contact met binnenluchtstromen
Toestand van het materiaal	Licht beschadigd, licht verweerd. Intact materiaal type Pical – asbestboard of categorie III 'gebondenheid'

Beschrijving	Vinyl vloer 1ste verdiep
Omgeving	Binnen
Primaire drager	Vloer
Asbestmateriaal	Prefab - afwerking - Vloerzeil
Bindmiddel van asbestmateriaal	Karton - papier - viltachtig
Gebondenheid op basis van bindmiddel	Niet-hechtgebonden
Hoeveelheid (oppervlakte - aantal)	<ul style="list-style-type: none">• 70,00 m² - 1 stuk
Totale oppervlakte	70,00 m ²
Eenvoudig bereikbaar	Ja
Bevestigingswijze	<ul style="list-style-type: none">• Verlijmd, ingegoten, versmeerd
Identificatiemethode	Vaststelling zonder monstername Motivatie: Op vraag van de eigenaar-opdrachtgever werd geen monstername uitgevoerd
Destructieve handeling voor identificatie	Nee

Het asbestmateriaal valt onder de mijlpaal van 2034.

- Zorg voor een veilig beheer. Vermijd het beschadigen van het asbestmateriaal. Controleer de toestand jaarlijks op wijzigingen.
- Sluit de ruimte luchtdicht af en vermijd het betreden van de ruimte.
- Scherm in afwachting van verwijdering het asbestmateriaal af van luchtstromingen en verstoring: bijvoorbeeld door het te verpakken, te fixeren, af te dekken, signalisatie - afbakening aan te brengen, ...
- Verwijder dit asbestmateriaal zo snel mogelijk. Volg de toestand goed op.

- Hermetische zone (erkend asbestverwijderaars)
"Risicovolle asbesttoepassingen mogen enkel door erkende asbestverwijderaars verwijderd worden. Zij werken volgens strikte veiligheidsprocedures. De verwijdering van minder risicovolle asbesttoepassingen mag ook via de methodiek van 'eenvoudige handelingen' door een aannemer of zelfstandige.

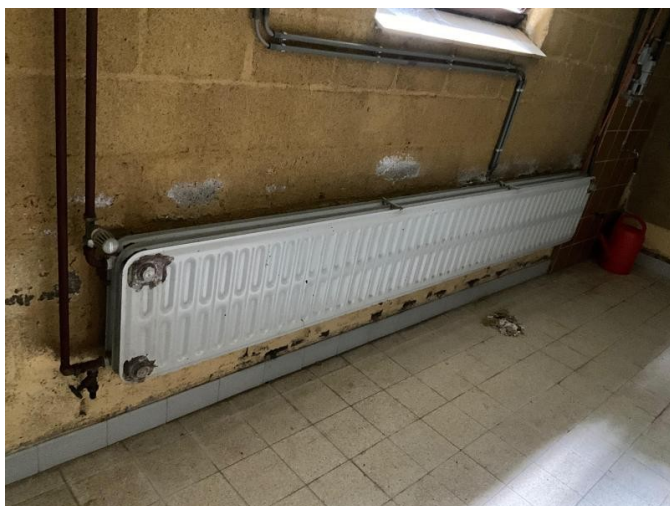
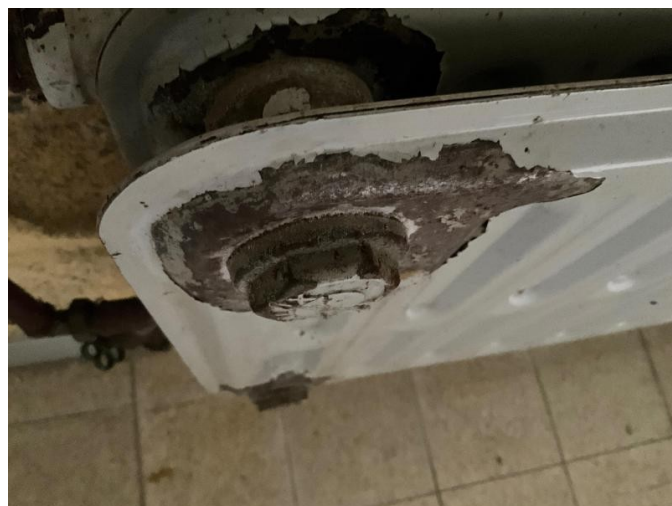
Eindbeoordeling materiaalrisico	Verhoogd materiaalrisico en/of verhoogde kans op vezelvrijgave
---------------------------------	--

Gebondenheid	Categorie 1: hechtgebonden in oorsprong
Asbestsoort (vezeltype)	Crocidoliet aanwezig
Asbestconcentratie	Laag (< 50%)
Afschermingsgraad van het gehele materiaal	Geheel of deels (ook) vrij aan de binnenlucht
Toestand van het materiaal	Licht beschadigd, licht verweerd. Intact materiaal type Pical – asbestboard of categorie III 'gebondenheid'

Beschrijving	Pakking verwarmingselement
Omgeving	Binnen
Primaire drager	Ruimteverwarming
Asbestmateriaal	Pakking, dichting
Bindmiddel van asbestmateriaal	Bitumen (roofing, teer, asfalt)
Gebondenheid op basis van bindmiddel	Hecht
Hoeveelheid (gewicht - aantal)	<ul style="list-style-type: none">• 3,00 kg - 1 stuk
Totaal gewicht	3,00 kg
Eenvoudig bereikbaar	Ja
Bevestigingswijze	<ul style="list-style-type: none">• Geklemd
Identificatiemethode	Vaststelling zonder monstername
Destructieve handeling voor identificatie	Nee

Het asbestmateriaal valt onder de mijlpaal van 2040.

- Zorg voor een veilig beheer. Vermijd het beschadigen van het asbestmateriaal. Controleer de toestand jaarlijks op wijzigingen.
- Sluit de ruimte luchtdicht af en vermijd het betreden van de ruimte.
- Scherm in afwachting van verwijdering het asbestmateriaal af van luchtstromingen en verstoring: bijvoorbeeld door het te verpakken, te fixeren, af te dekken, signalisatie - afbakening aan te brengen, ...
- Verwijder dit asbestmateriaal zo snel mogelijk. Volg de toestand goed op.

- Eenvoudige handelingen: mag via doe-het-zelf of door werknemer(s) met opleidingsattest eenvoudige handelingen
"Asbest binnen een gebouw

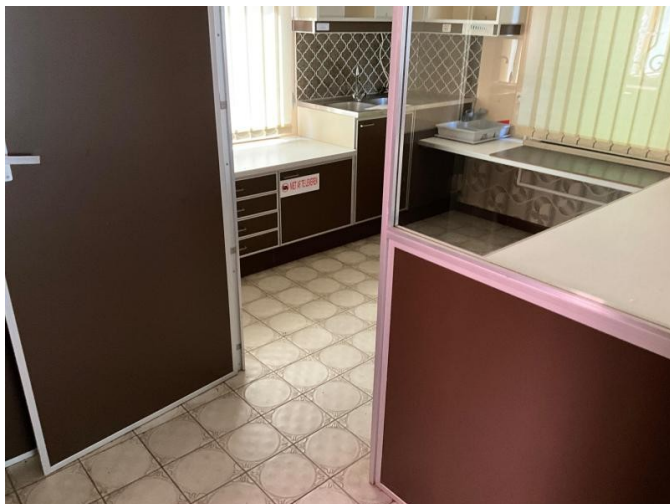
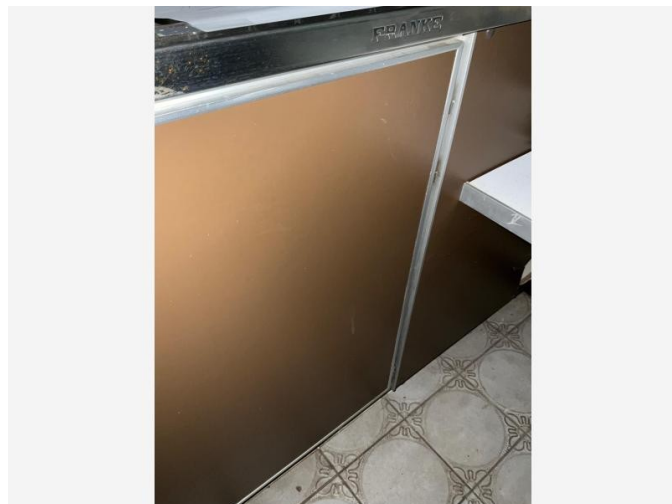
Eindbeoordeling materiaalrisico	Verhoogd materiaalrisico en/of verhoogde kans op vezelvrijgave
---------------------------------	--

Gebondenheid	Categorie 1: hechtgebonden in oorsprong
Asbestsoort (vezeltype)	Crocidoliet aanwezig
Asbestconcentratie	Laag (< 50%)
Afschermingsgraad van het gehele materiaal	Geheel of deels (ook) vrij aan de binnenlucht
Toestand van het materiaal	Licht beschadigd, licht verweerd. Intact materiaal type Pical – asbestboard of categorie III 'gebondenheid'

Beschrijving	Glassal keuken
Omgeving	Binnen
Primaire drager	Inrichting (meubilair, ...)
Asbestmateriaal	Plaat, paneel, tablet - Geëmailleerd, type Glasal
Bindmiddel van asbestmateriaal	Cement
Gebondenheid op basis van bindmiddel	Hecht
Hoeveelheid (oppervlakte - dikte - aantal)	• 15,00 m ² - 0,40 cm - 1 stuk
Totaal volume	0,06 m ³
Eenvoudig bereikbaar	Ja
Bevestigingswijze	• Geklemd
Identificatiemethode	Vaststelling zonder monstername
Destructieve handeling voor identificatie	Nee

Het asbestmateriaal valt onder de mijlpaal van 2040.

- Zorg voor een veilig beheer. Vermijd het beschadigen van het asbestmateriaal. Controleer de toestand jaarlijks op wijzigingen.
- Scherm in afwachting van verwijdering het asbestmateriaal af van luchtstromingen en verstoring: bijvoorbeeld door het te verpakken, te fixeren, af te dekken, signalisatie - afbakening aan te brengen, ...
- Verwijder dit asbestmateriaal zo snel mogelijk. Volg de toestand goed op.

- Eenvoudige handelingen: mag via doe-het-zelf of door werknemer(s) met opleidingsattest eenvoudige handelingen
"Asbest binnen een gebouw

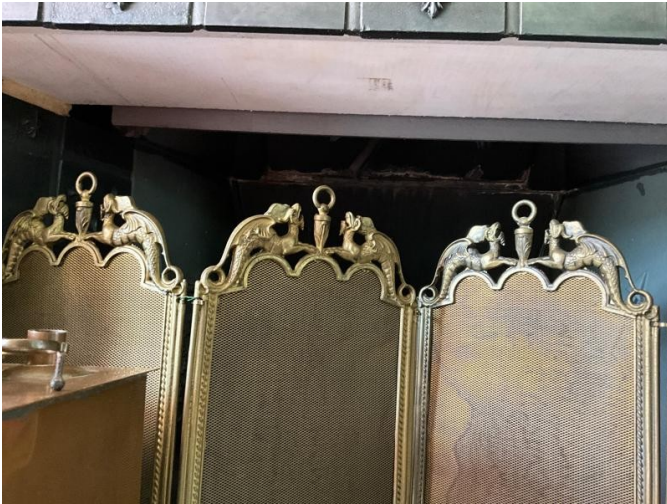
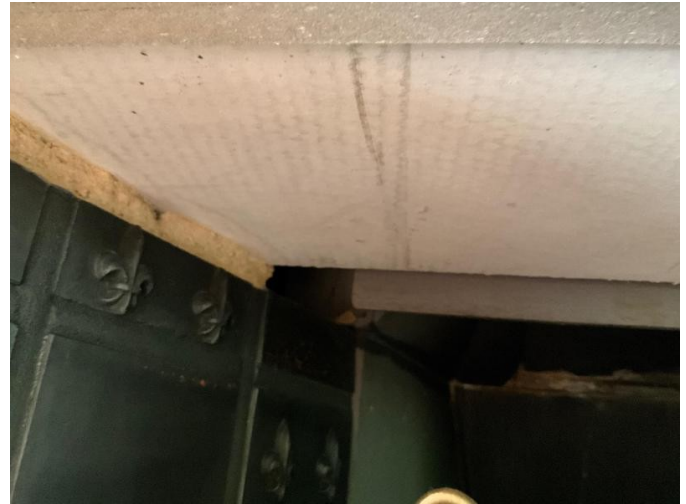
Beschrijving	Plaat haard
Omgeving	Binnen
Primaire drager	Ruimteverwarming
Asbestmateriaal	Plaat, paneel, tablet - Type Menuiserite
Bindmiddel van asbestmateriaal	Cement
Gebondenheid op basis van bindmiddel	Hecht
Hoeveelheid (oppervlakte - dikte - aantal)	• 0,50 m ² - 0,50 cm - 1 stuk
Totaal volume	0,003 m ³
Eenvoudig bereikbaar	Ja
Bevestigingswijze	• Geklemd
Identificatiemethode	Vaststelling zonder monstername
Destructieve handeling voor identificatie	Nee

Het asbestmateriaal valt onder de mijlpaal van 2040.

- Zorg voor een veilig beheer. Vermijd het beschadigen van het asbestmateriaal. Controleer de toestand jaarlijks op wijzigingen.
- Sluit de ruimte luchtdicht af en vermijd het betreden van de ruimte.
- Scherm in afwachting van verwijdering het asbestmateriaal af van luchtstromingen en verstoring: bijvoorbeeld door het te verpakken, te fixeren, af te dekken, signalisatie - afbakening aan te brengen, ...
- Verwijder dit asbestmateriaal zo snel mogelijk. Volg de toestand goed op.

- Eenvoudige handelingen: mag via doe-het-zelf of door werknemer(s) met opleidingsattest eenvoudige handelingen
"Asbest binnen een gebouw

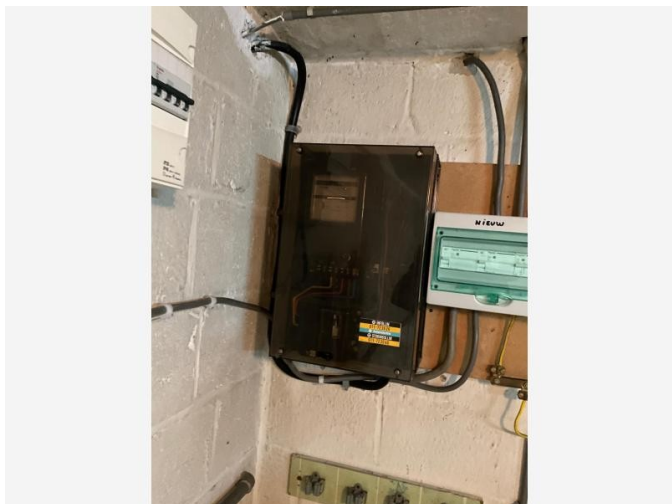
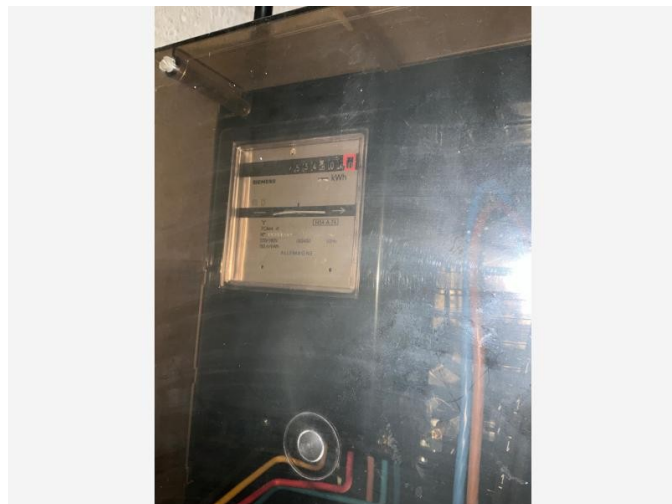
Beschrijving	Bakeliet meterkast
Omgeving	Binnen
Primaire drager	Communicatie en elektrische infrastructuur en uitrusting
Asbestmateriaal	Plaat, paneel, tablet - Type Bakeliet
Bindmiddel van asbestmateriaal	Kunststof of -hars
Gebondenheid op basis van bindmiddel	Hecht
Hoeveelheid (oppervlakte - dikte - aantal)	• 1,00 m ² - 0,50 cm - 1 stuk
Totaal volume	0,005 m ³
Eenvoudig bereikbaar	Ja
Bevestigingswijze	• Geschroefd
Identificatiemethode	Vaststelling zonder monstername
Destructieve handeling voor identificatie	Nee

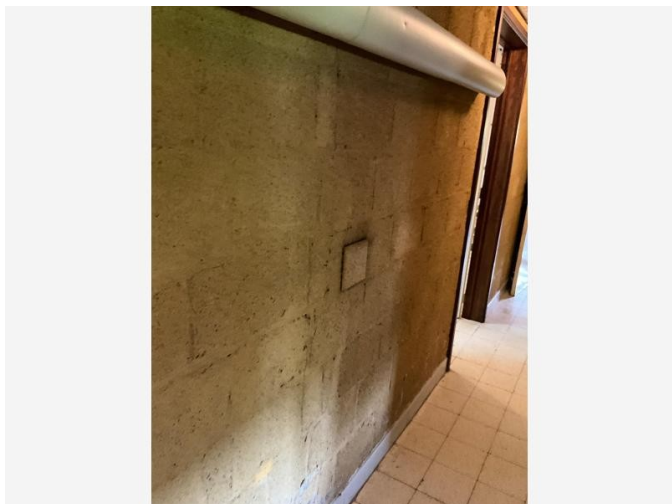
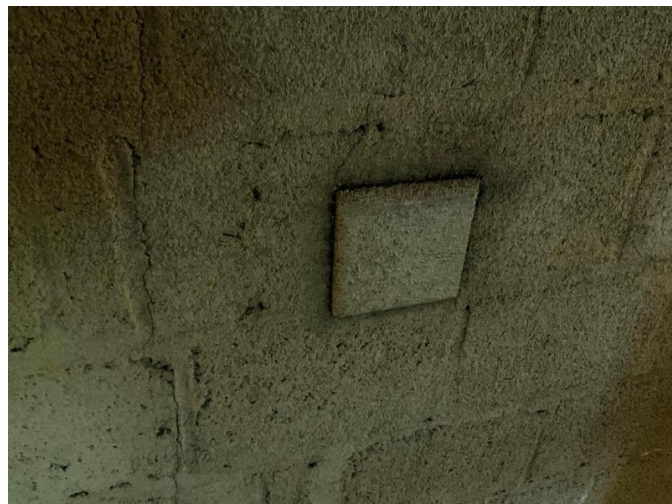
Beschrijving	Schouwenschuif
Omgeving	Binnen
Primaire drager	Ruimteverwarming
Asbestmateriaal	Schouwschuif
Bindmiddel van asbestmateriaal	Cement
Gebondenheid op basis van bindmiddel	Hecht
Hoeveelheid (gewicht - aantal)	<ul style="list-style-type: none">• 2,00 kg - 1 stuk
Totaal gewicht	2,00 kg
Eenvoudig bereikbaar	Ja
Bevestigingswijze	<ul style="list-style-type: none">• Geklemd
Identificatiemethode	Vaststelling zonder monstername
Destructieve handeling voor identificatie	Nee
