Asbestinventarisatetest

Sint-Truidersteenweg 75, 3500 Hasselt

Attestnummer : **20260302-000146.000**

Uitgegeven op : **02.03.2026**

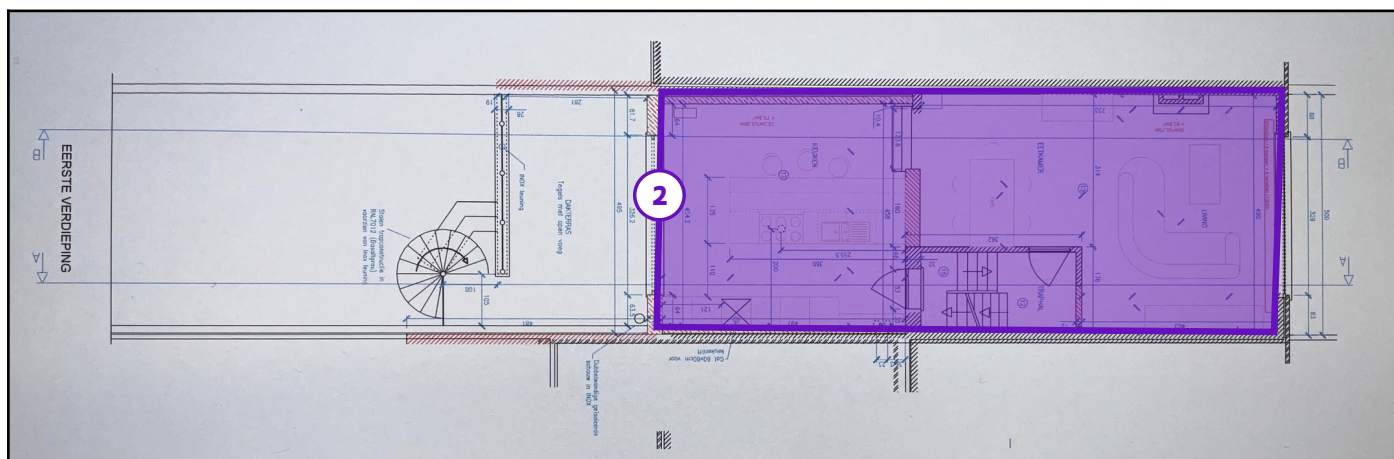
Plan 1.4: Eerste verdieping

Beschrijving	Type	Actie
2. Valse plafond	Advies	-

Geen inspectie mogelijk achter valse plafonds. Bij grote renovatiewerken is het aan te raden extra controle uit te voeren.

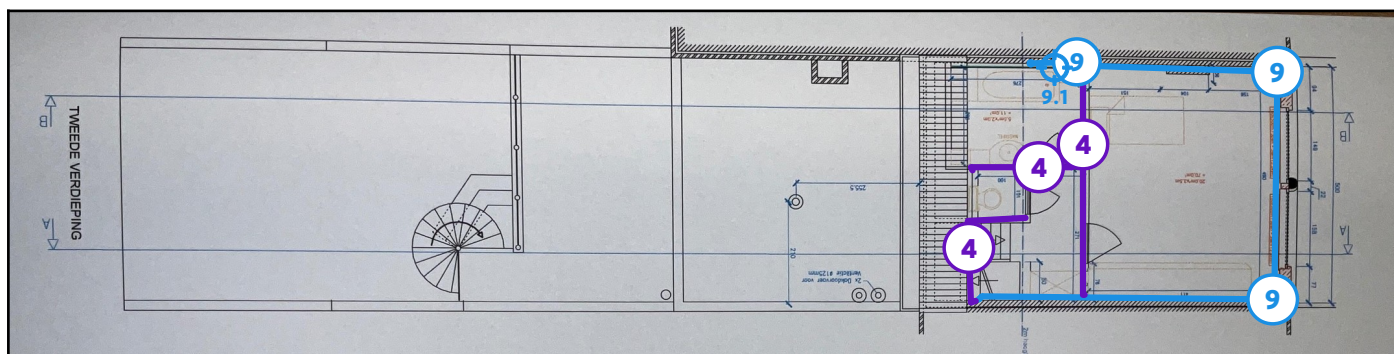
Plan 1.8: 2de verdiep

Beschrijving	Type	Actie
4. Valse wand	Advies	-
9. Pleisterwerk wanden	Geen asbest	-
9.1 Code: mm01	Mengmonster	-

Geen inspectie mogelijk achter valse wanden. Bij grote renovatiewerken is het aan te raden extra controle uit te voeren.

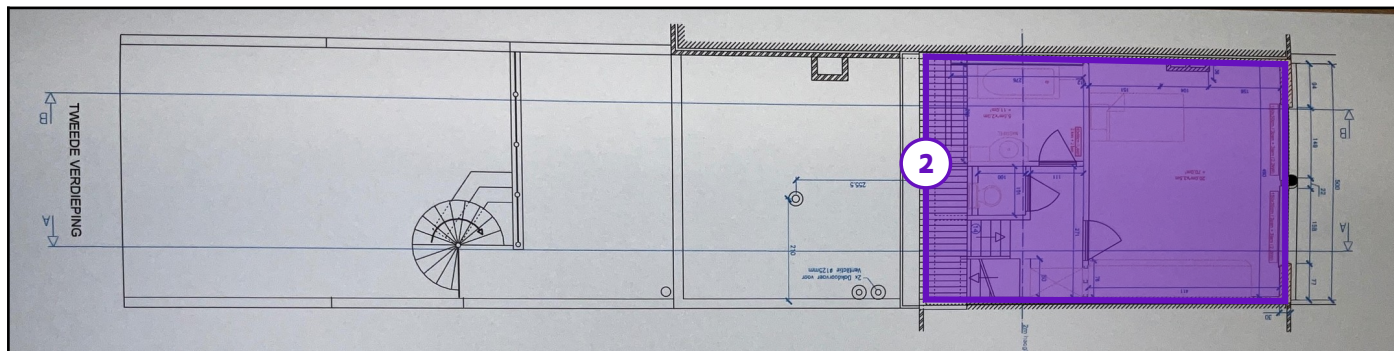
Plan 1.9: 2de verdiep

Beschrijving	Type	Actie
2. Valse plafond	Advies	-

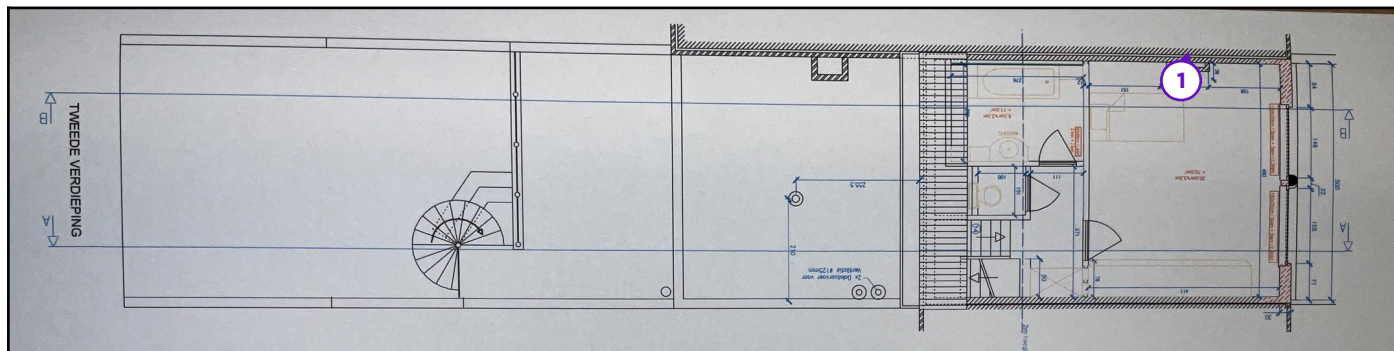
Plan 1.10: 2de verdiep

Beschrijving	Type	Actie
1. Schouw	Beperking	-

Uitleg van de asbestdeskundige: De schouw bevat binnenin mogelijk een asbestcement rookgaskanaal. Laat dit onderzoeken bij eventuele werken.

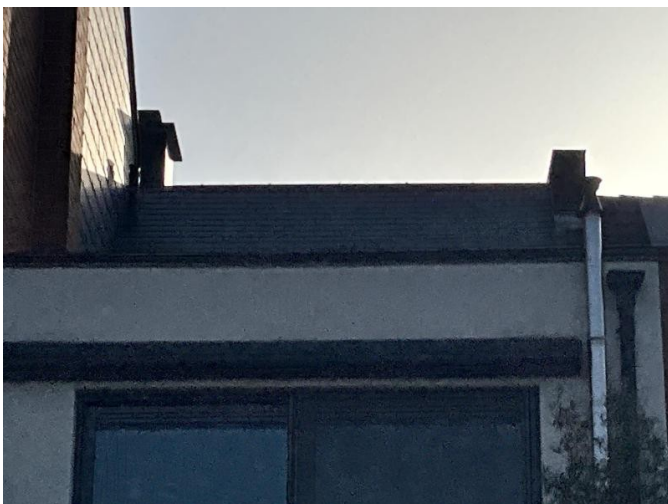
Situeringfoto

Tijdelijke beperking

Reden: Het te onderzoeken materiaal situeert zich hoger dan 3,50 m te rekenen vanaf een veilige ondergrond

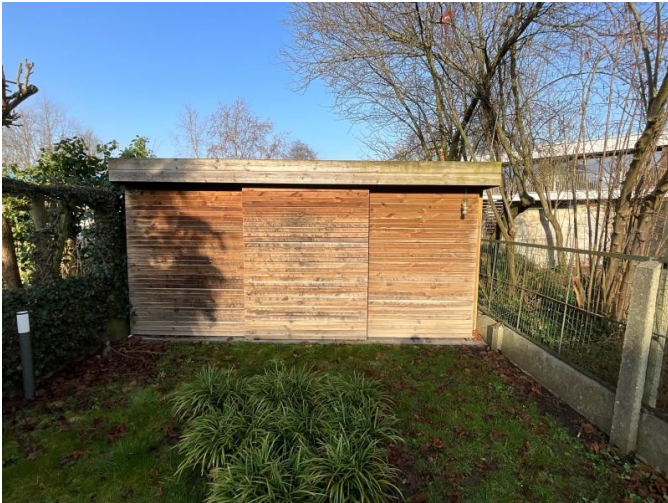
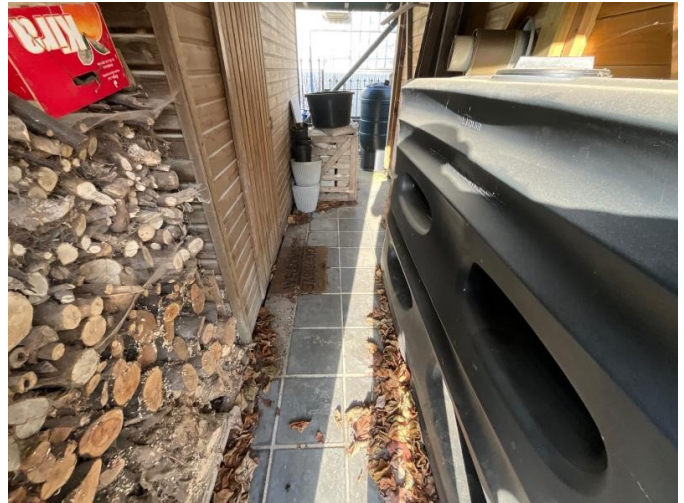
Fiche 3: Tuinhuis

Informatie over een niet-asbestverdacht materiaal

Geen waarneembare asbestverdachte materialen aangetroffen.

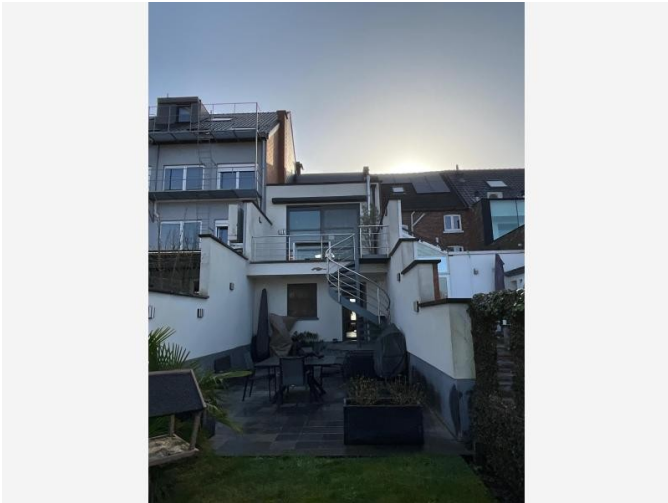
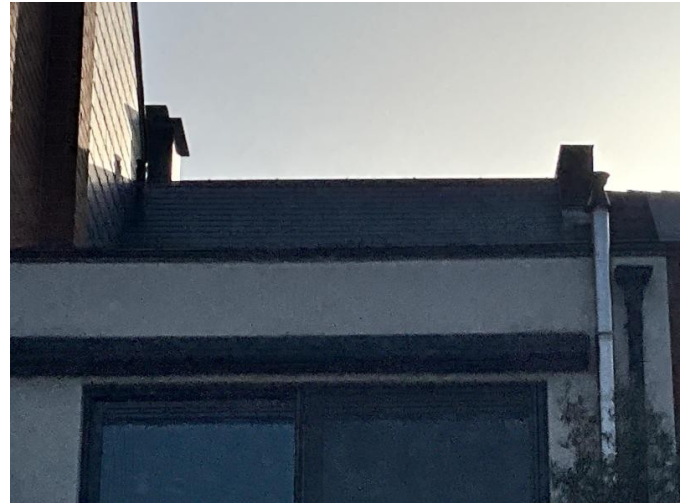
Fiche 5: Dak bestaande uit leien

Geen asbest

Beschrijving	Dak bestaande uit leien
Omgeving	Buiten
Primaire drager	Schuin dak
Bindmiddel van materiaal	Cement
Gebondenheid op basis van bindmiddel	Hecht
Hoeveelheid (oppervlakte - aantal)	• 52,00 m ² - 1 stuk
Totale oppervlakte	52,00 m ²
Identificatiemethode	De asbestdeskundige gebruikt een bewijsdocument andere dan een bestaande laboanalyse, met bevestiging door vaststelling en expertise en dit zonder monstername.
Destructieve handeling voor identificatie	Nee
Opmerking	De hoeveelheid is een zo nauwkeurig mogelijke opmeting. Hieraan kunnen evenwel geen rechten worden ontleend.

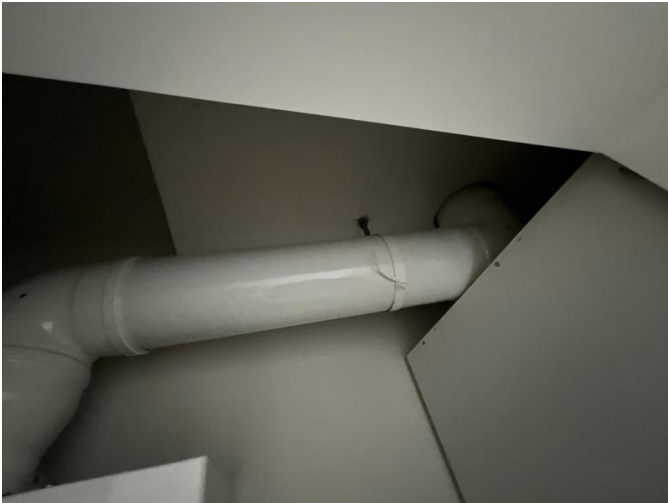
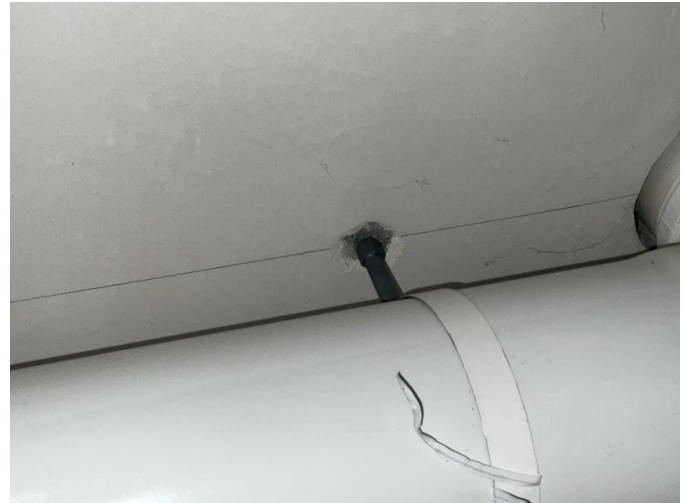
Fiche 6: Pleisterwerk plafonds

Geen asbest

#	Type	Referentie	Resultaat
6.1	Mengmonster	mm02	Geen asbest

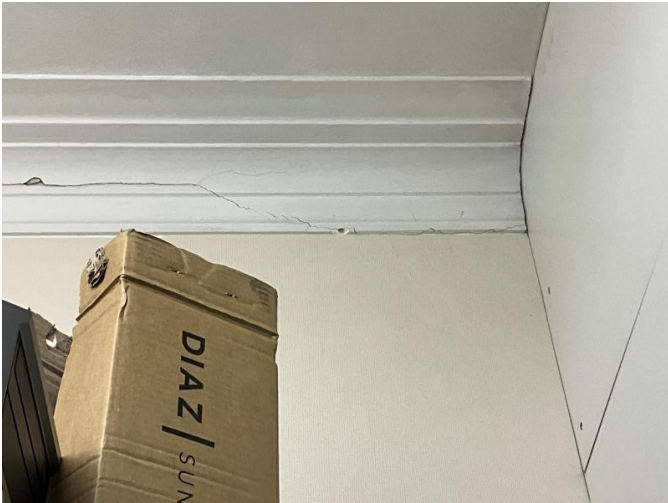
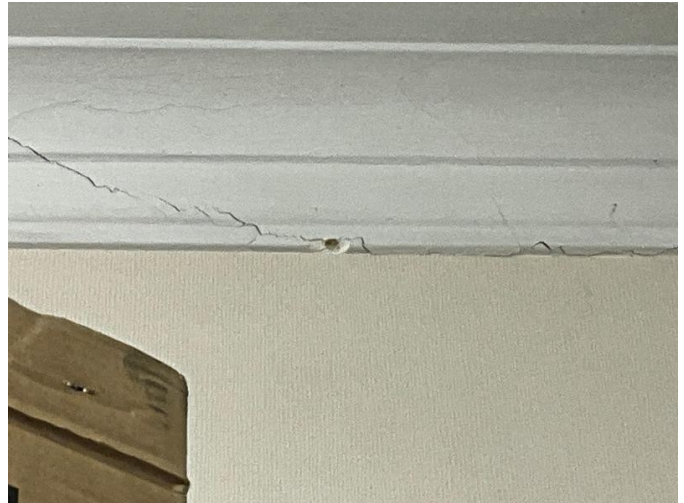
Fiche 7: Moluur

Geen asbest

#	Type	Referentie	Resultaat
7.1	Puntmonster	pm01	Geen asbest

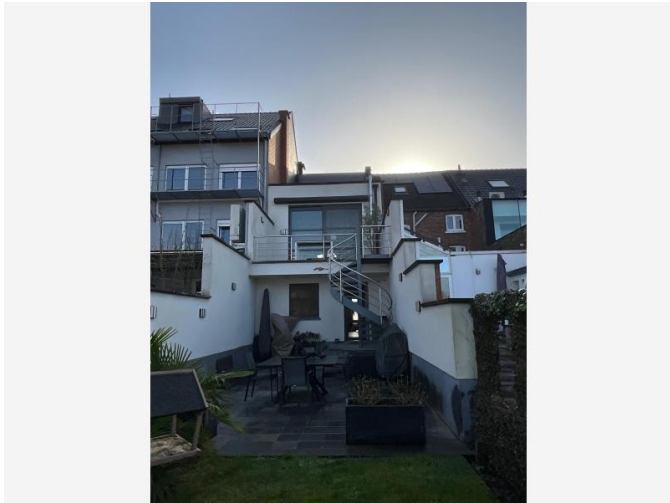
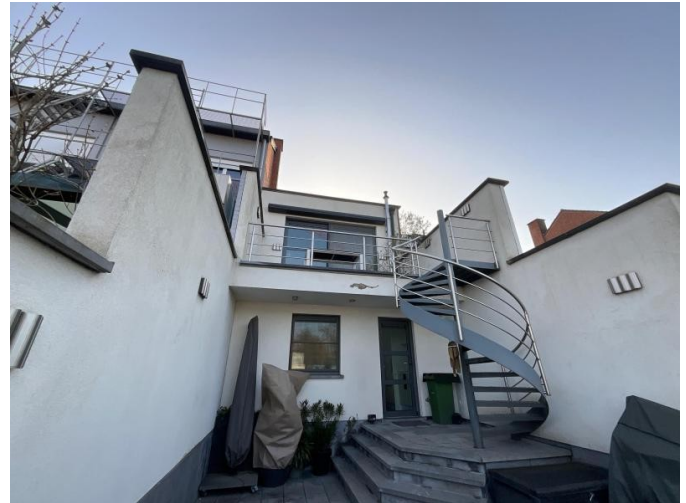
Fiche 8: Crepi gevels

Geen asbest

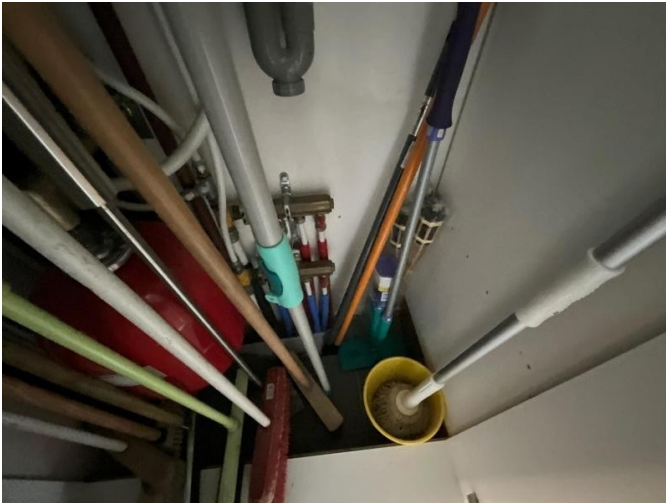
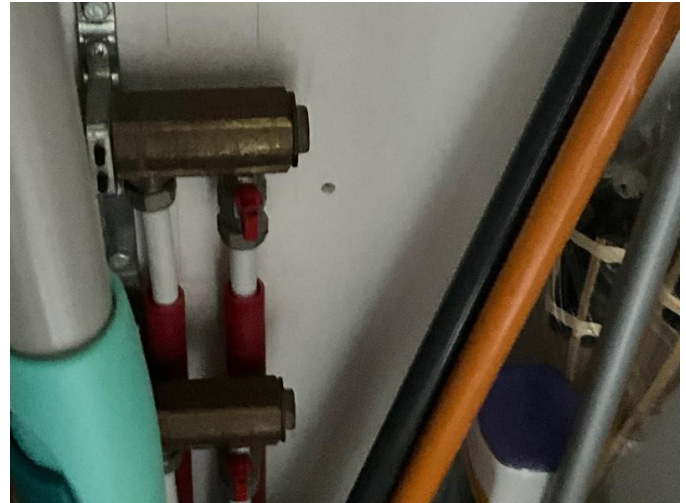
Fiche 9: Pleisterwerk wanden

Geen asbest

#	Type	Referentie	Resultaat
9.1	Mengmonster	mm01	Geen asbest

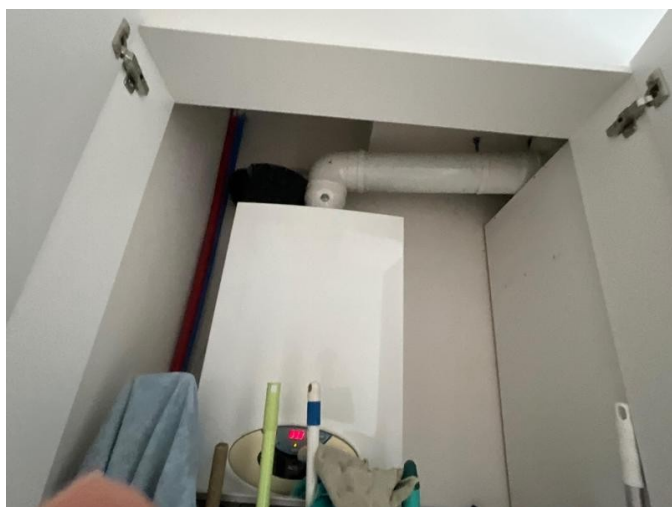
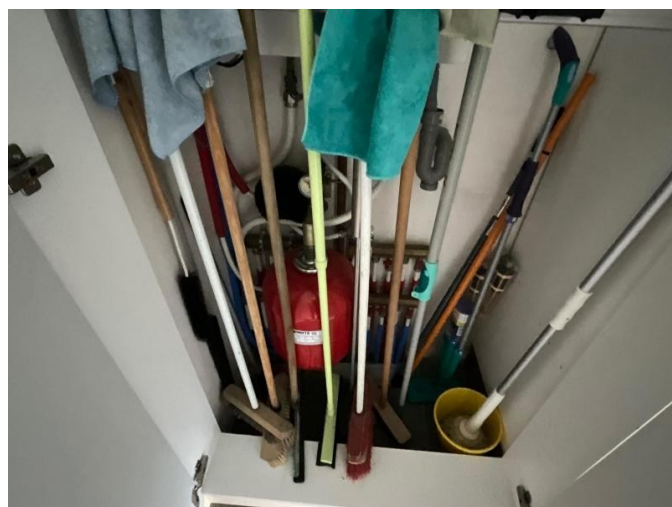
Beschrijving	Notitie	Terug te vinden op plannen
Fiche 10: CV-ketel (niet verdacht)	De CV-ketel (dichtingen, isolerend materiaal) is niet asbestverdacht.	-
