Asbestinventarisatetest

Sint-Truidersteenweg 154A, 3500 Hasselt

Attestnummer : 20250806-000095.000

Uitgegeven op : 06.08.2025

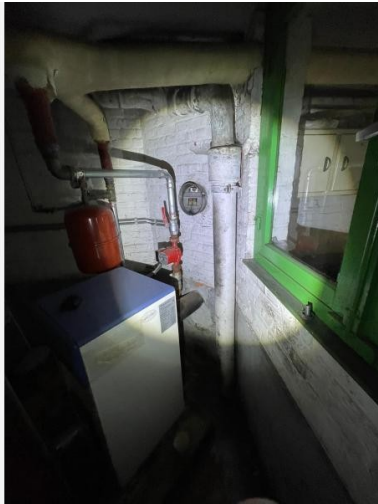
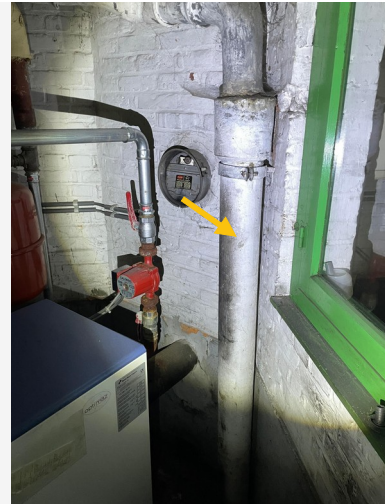
| Eindbeoordeling materiaalrisico | Verhoogd materiaalrisico en/of verhoogde kans op vezelvrijgave |

| Gebondenheid | Categorie 1: hechtgebonden in oorsprong |
| Asbestsoort (vezeltype) | Crocidoliet aanwezig |
| Asbestconcentratie | Laag (< 50%) |
| Afschermingsgraad van het gehele materiaal | Geheel of deels (ook) vrij aan de binnenlucht |
| Toestand van het materiaal | Licht beschadigd, licht verweerd. Intact calciumsilicaatmateriaal of categorie III 'gebondenheid' |

| Beschrijving | cementbuis kelder |
| Hoeveelheid (lengte - omtrek - dikte - aantal) | <ul style="list-style-type: none">• 2,00 m - 40,00 cm - 2,00 cm - 1 stuk |

Verwijderen

- Zorg voor een veilig beheer. Vermijd het beschadigen van het asbestmateriaal. Controleer de toestand jaarlijks op wijzigingen.

- Eenvoudige handelingen: mag via doe-het-zelf of door werknemer(s) met opleidingsattest eenvoudige handelingen
Verwijder dit materiaal bij renovatie.

Verpak het dubbel en gebruik FFP3-mondmasker, handschoenen, overall Cat. III type 5/6.

Materiaal niet gooien of breken.

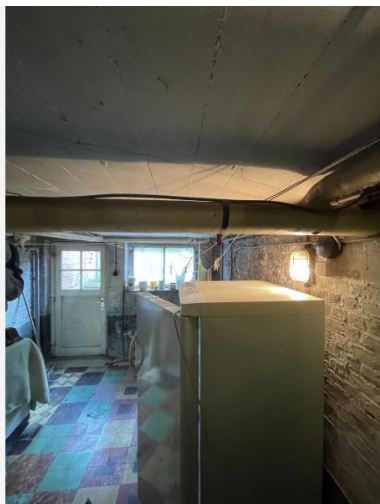
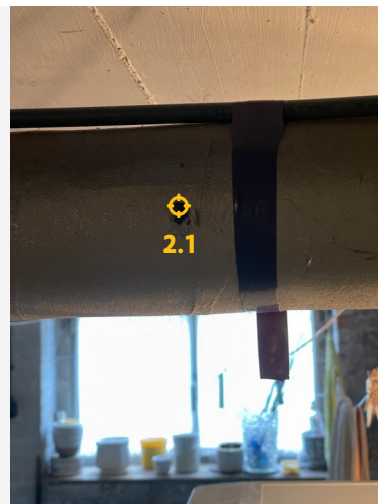
| Eindbeoordeling materiaalrisico | Verhoogd materiaalrisico en/of verhoogde kans op vezelvrijgave |

| Gebondenheid | Categorie 2: niet-hechtgebonden met matrix |
| Asbestsoort (vezeltype) | Crocidoliet aanwezig |
| Asbestconcentratie | Hoog ($\geq 50\%$) |
| Toestand van het materiaal | Onbeschadigd, niet verweerd |

| # | Type | Referentie | Resultaat |
|---|---|---|---|
| 2.1 | Mengmonster | 3. | Crocidoliet, Amosiet, Chrysotiel |

| Beschrijving | Thermische isolatie kelder (recht stuk) |
| Hoeveelheid (lengte - omtrek - dikte - aantal) | <ul style="list-style-type: none">• 17,00 m - 30,00 cm - 1,00 cm - 1 stuk |

Verwijderen

- Zorg voor een veilig beheer. Vermijd het beschadigen van het asbestmateriaal. Controleer de toestand jaarlijks op wijzigingen.
- Scherm in afwachting van verwijdering het asbestmateriaal af van luchtstromingen en verstoring: bijvoorbeeld door het te verpakken, te fixeren, af te dekken, signalisatie - afbakening aan te brengen, ...

- Hermetische zone (erkend asbestverwijderaar)
Indien deze toepassing verwijderd wordt komen er asbesthoudende vezels vrij. Neem daarom bij verwijdering/werken contact op met een erkend verwijderaar.
Kijk op <https://ovam.vlaanderen.be/wie-mag-wat-verwijderen>. en naar 'asbest beheren en verwijderen', de onderstaande tekst op het einde van dit attest.
Kijk ook op <https://ovam.vlaanderen.be/asbest-correct-verwijderen> en <https://ovam.vlaanderen.be/voorzorgsmaatregelen-bij-asbestverwijdering> en naar 'asbest beheren en verwijderen', de onderstaande tekst op het einde van dit attest.

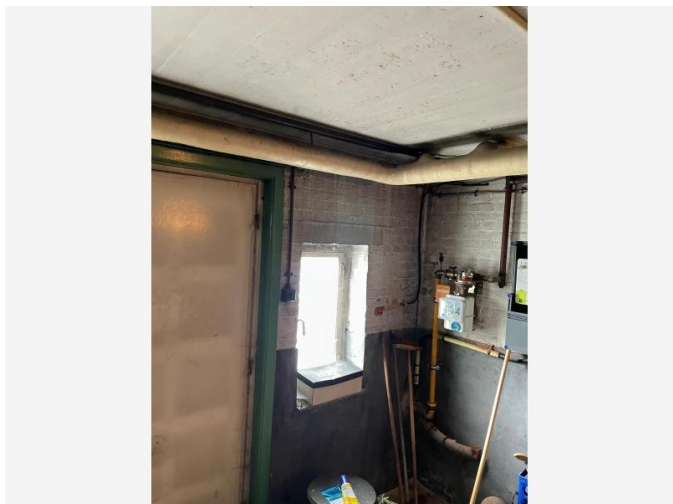
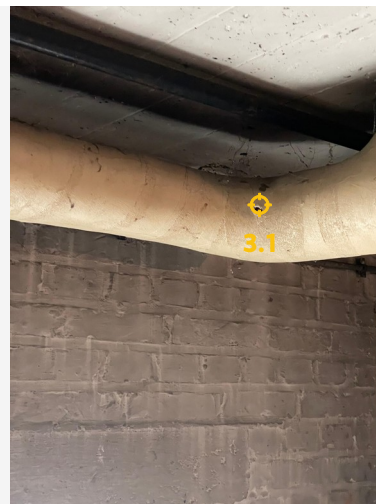
| Eindbeoordeling materiaalrisico | Verhoogd materiaalrisico en/of verhoogde kans op vezelvrijgave |

| Gebondenheid | Categorie 2: niet-hechtgebonden met matrix |
| Asbestsoort (vezeltype) | Crocidoliet aanwezig |
| Asbestconcentratie | Hoog ($\geq 50\%$) |
| Toestand van het materiaal | Onbeschadigd, niet verweerd |

| # | Type | Referentie | Resultaat |
|---|---|---|---|
| 3.1 | Mengmonster | 4. | Crocidoliet, Amosiet, Chrysotiel |

| Beschrijving | Thermische isolatie kelder (bocht) |

Verwijderen

- Zorg voor een veilig beheer. Vermijd het beschadigen van het asbestmateriaal. Controleer de toestand jaarlijks op wijzigingen.
- Scherm in afwachting van verwijdering het asbestmateriaal af van luchtstromingen en verstoring: bijvoorbeeld door het te verpakken, te fixeren, af te dekken, signalisatie - afbakening aan te brengen, ...

- Hermetische zone (erkend asbestverwijderaar)
Indien deze toepassing verwijderd wordt komen er asbesthoudende vezels vrij. Neem daarom bij verwijdering/werken contact op met een erkend verwijderaar.

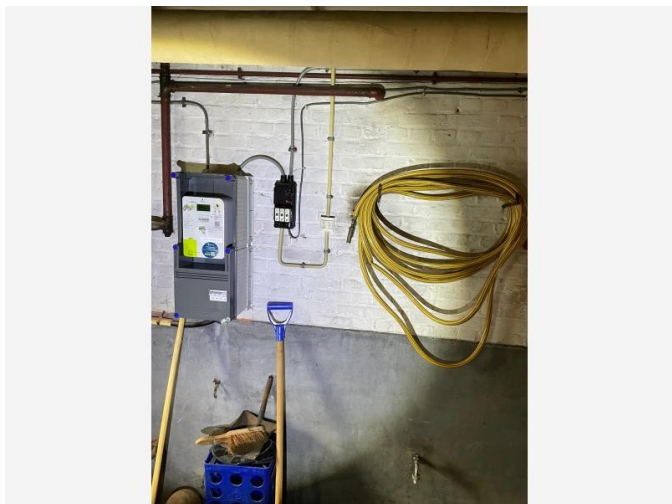
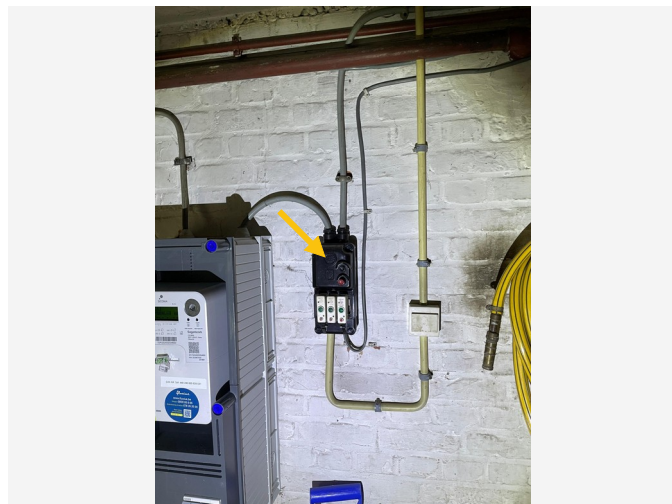
| Eindbeoordeling materiaalrisico | Laag materiaalrisico en/of verlaagde kans op vezelvrijgave |

| Gebondenheid | Categorie 1: hechtgebonden in oorsprong |
| Asbestsoort (vezeltype) | Crocidoliet aanwezig |
| Toestand van het materiaal | Onbeschadigd, niet verweerd |

| Beschrijving | bakeliet materiaal |
| Hoeveelheid (oppervlakte - dikte - aantal) | • 0,20 m ² - 2,00 cm - 5 stuks |

Zorgvuldig beheren

- Zorg voor een veilig beheer. Vermijd het beschadigen van het asbestmateriaal. Controleer de toestand jaarlijks op wijzigingen.

- Eenvoudige handelingen: mag via doe-het-zelf of door werknemer(s) met opleidingsattest eenvoudige handelingen
Verwijder dit materiaal bij renovatie.

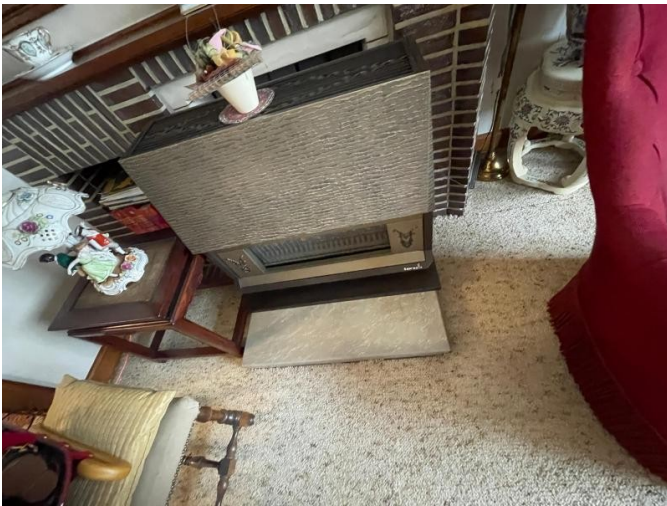
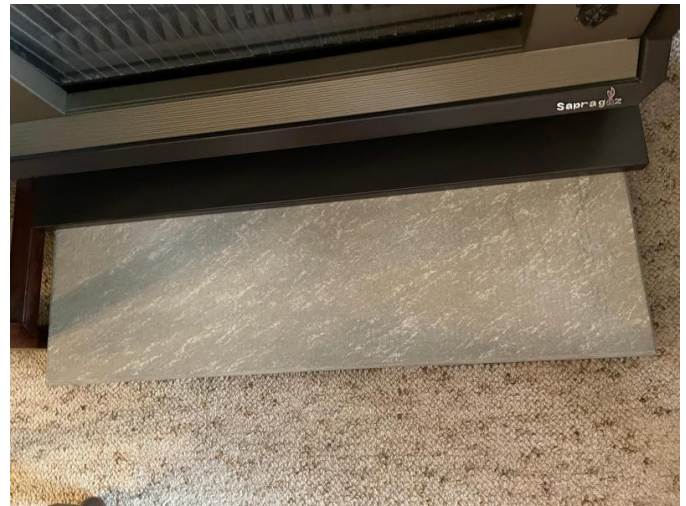
| Eindbeoordeling materiaalrisico | Laag materiaalrisico en/of verlaagde kans op vezelvrijgave |

| Gebondenheid | Categorie 1: hechtgebonden in oorsprong |
| Asbestsoort (vezeltype) | Alleen chrysotiel |
| Toestand van het materiaal | Licht beschadigd, licht verweerd. Intact calciumsilicaatmateriaal of categorie III 'gebondenheid' |

| Beschrijving | massal plaat |
| Hoeveelheid (oppervlakte - dikte - aantal) | • 1,50 m ² - 3,00 cm - 1 stuk |

Zorgvuldig beheren

- Zorg voor een veilig beheer. Vermijd het beschadigen van het asbestmateriaal. Controleer de toestand jaarlijks op wijzigingen.

- Eenvoudige handelingen: mag via doe-het-zelf of door werknemer(s) met opleidingsattest eenvoudige handelingen
Verwijder dit materiaal bij renovatie.

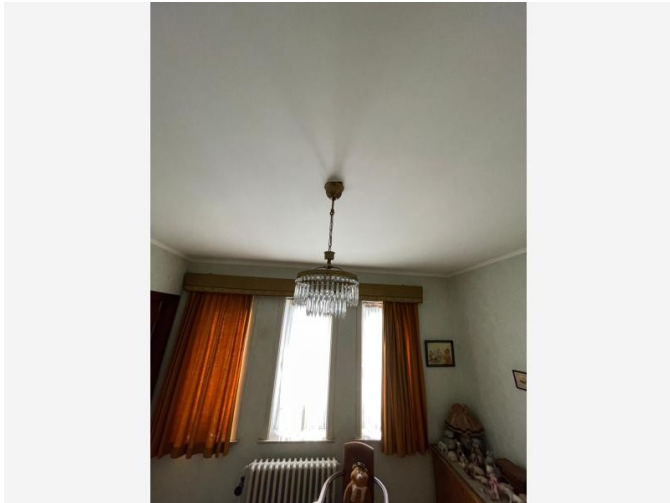
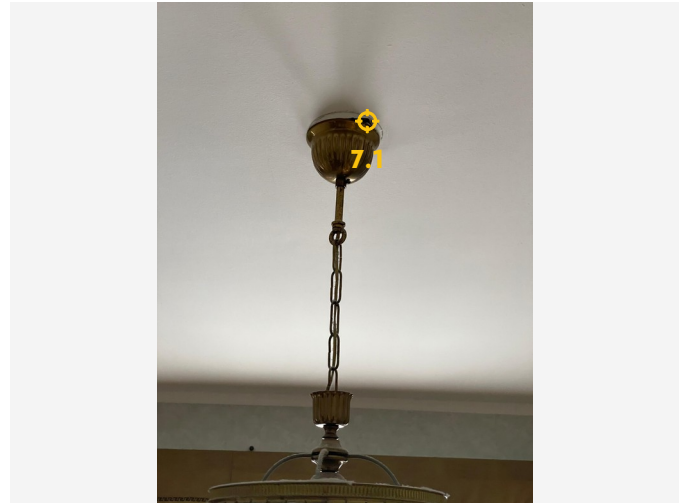
Fiche 7: pleister plafond

Geen asbest

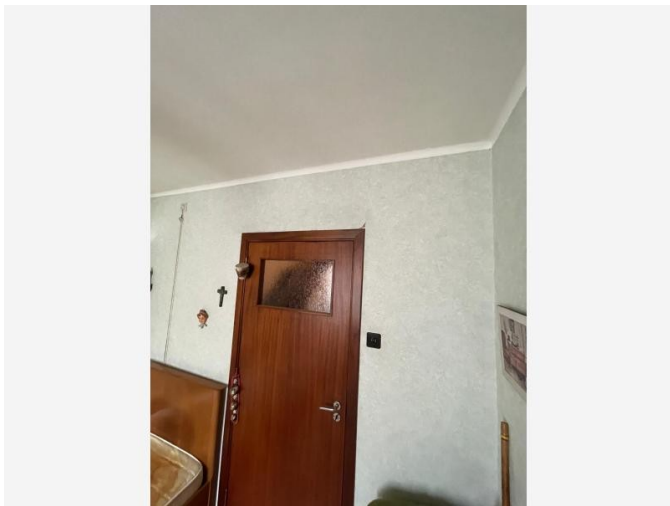
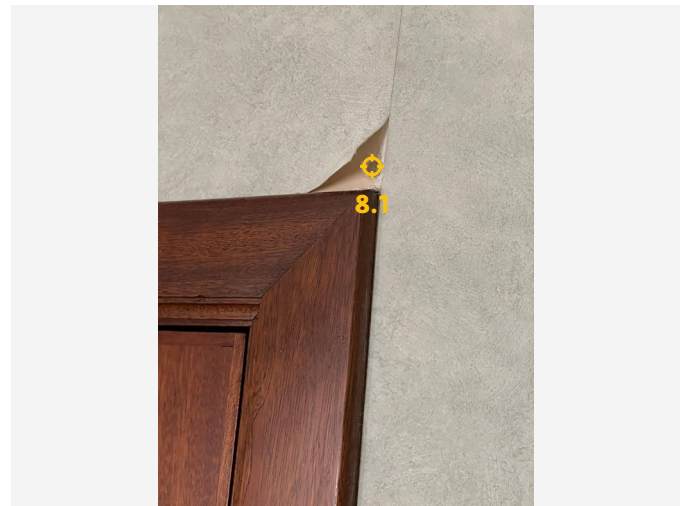
Fiche 8: pleister wand

Geen asbest

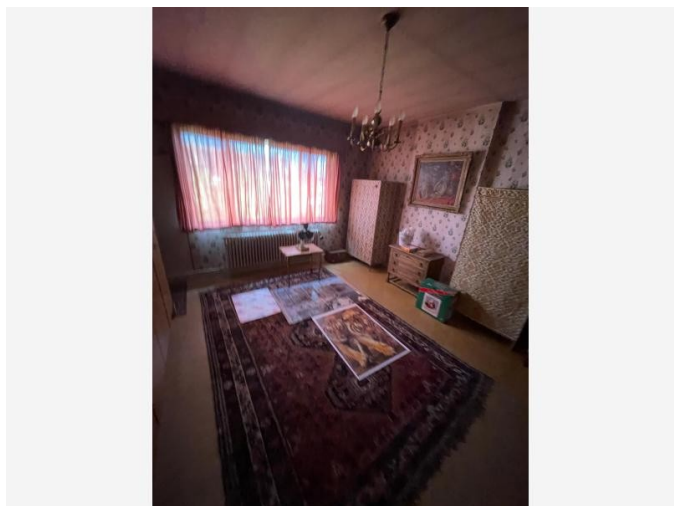
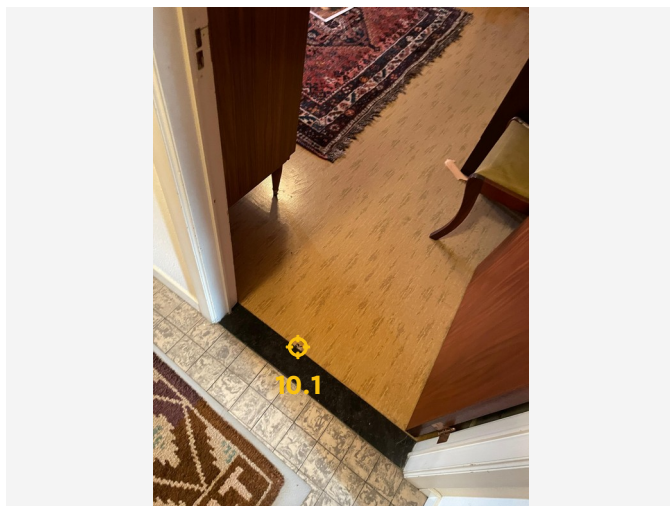
Fiche 10: vloerzeil

Geen asbest
