# Asbestinventarisatetest

Heuveldal 36/B013, 1853 Grimbergen

Attestnummer : 20240421-000147.001

Uitgegeven op : 22.04.2024

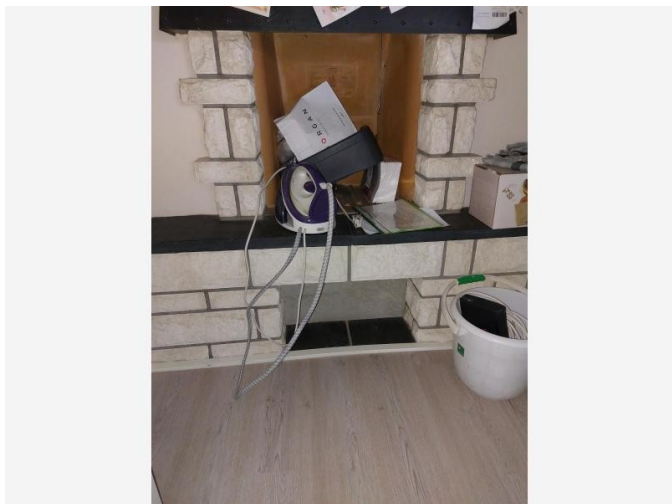
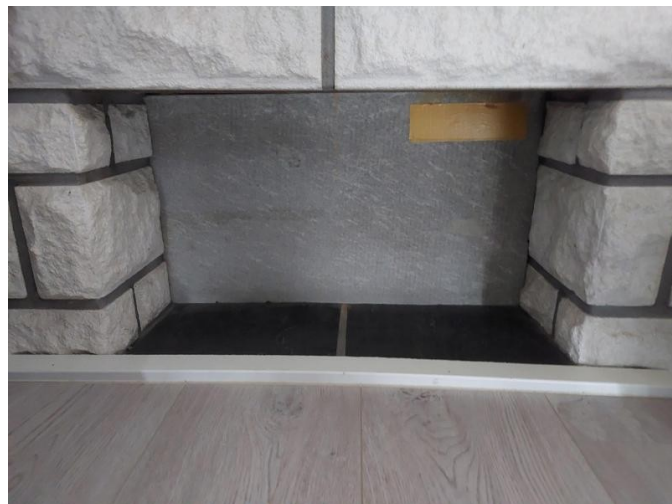
Het asbestmateriaal valt onder de mijlpaal van 2040.

Verwijderen

Eindbeoordeling materiaalrisico	Verhoogd materiaalrisico en/of verhoogde kans op vezelvrijgave
---------------------------------	--

Gebondenheid	Categorie 1: hechtgebonden in oorsprong
Asbestsoort (vezeltype)	Crocidoliet aanwezig
Asbestconcentratie	Laag (< 50%)
Afschermingsgraad van het gehele materiaal	Geheel of deels (ook) vrij aan binnenluchtstromen
Toestand van het materiaal	Licht beschadigd, licht verweerd. Intact materiaal type Pical – asbestboard of categorie III 'gebondenheid'

Beschrijving	Cement plaat
Omgeving	Binnen
Primaire drager	Dakopening (raam, ...)
Asbestmateriaal	Plaat, paneel, tablet - Generiek
Bindmiddel van asbestmateriaal	Cement
Gebondenheid op basis van bindmiddel	Hecht
Hoeveelheid (oppervlakte - dikte - aantal)	• 0,20 m <sup>2</sup> - 1,00 cm - 1 stuk
Totaal volume	0,002 m <sup>3</sup>
Eenvoudig bereikbaar	Ja
Bevestigingswijze	• Los (al dan niet bedekt)

- Zorg voor een veilig beheer. Vermijd het beschadigen van het asbestmateriaal. Controleer de toestand jaarlijks op wijzigingen.

- Eenvoudige handelingen: mag via doe-het-zelf of door werknemer(s) met opleidingsattest eenvoudige handelingen  
Deze hechtgebonden toepassing kan verwijderd worden dmv Verwijderingvoorschriften volgens Codex over het welzijn op het werk Art. VI.3-54
- Eenvoudige handelingen: enkel door erkend asbestverwijderaar  
Deze hechtgebonden toepassing kan verwijderd worden dmv Verwijderingvoorschriften volgens Codex over het welzijn op het werk Art. VI.3-54

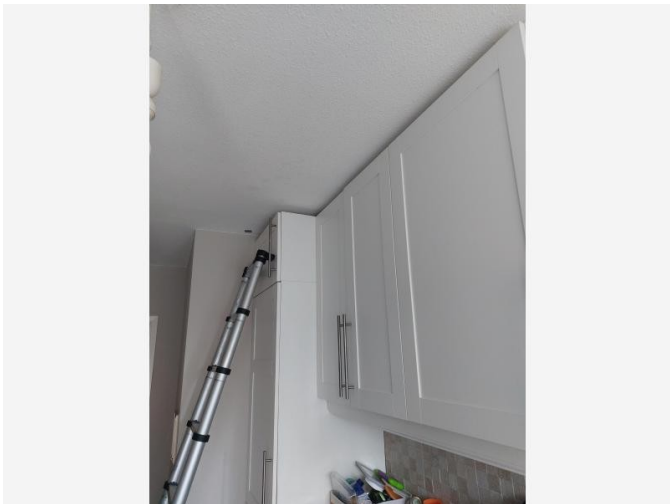
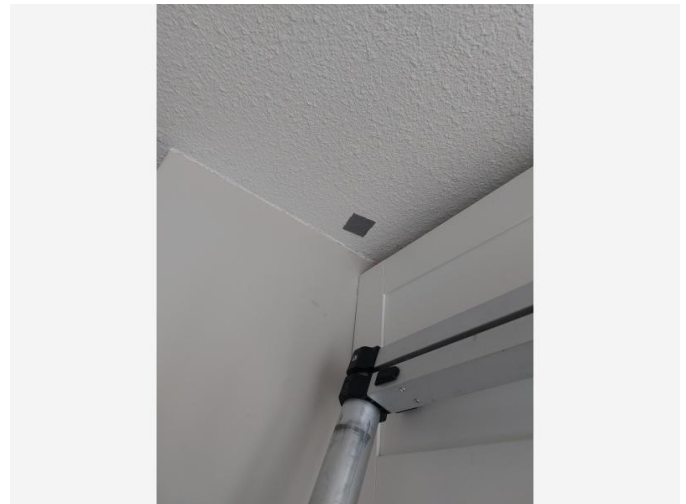
Het asbestmateriaal valt onder de mijlpaal van 2034.

Maatregelen nemen

Eindbeoordeling materiaalrisico	Verhoogd materiaalrisico en/of verhoogde kans op vezelvrijgave
---------------------------------	--

Gebondenheid	Categorie 2: niet-hechtgebonden met matrix
Asbestsoort (vezeltype)	Alleen chrysotiel
Asbestconcentratie	Laag (< 50%)
Afschermingsgraad van het gehele materiaal	Geheel of deels (ook) vrij aan binnenluchtstromen
Toestand van het materiaal	Licht beschadigd, licht verweerd. Intact materiaal type Pical – asbestboard of categorie III 'gebondenheid'

#	Type	Referentie	Resultaat
2.1	Mengmonster	002	Chrysotiel

Beschrijving	PLP
Omgeving	Binnen
Primaire drager	Plafond
Asbestmateriaal	In-situ afwerkingslagen - Pleisterwerk (wand, plafond, ...)
Bindmiddel van asbestmateriaal	Gips - kalk
Gebondenheid op basis van bindmiddel	Niet-hechtgebonden
Hoeveelheid (oppervlakte - dikte - aantal)	• 90,00 m <sup>2</sup> - 1,00 cm - 1 stuk

- Zorg voor een veilig beheer. Vermijd het beschadigen van het asbestmateriaal. Controleer de toestand jaarlijks op wijzigingen.

- Hermetische zone (erkend asbestverwijderaar)  
Deze niet hechtgebonden toepassing kan verwijderd worden dmv Verwijderingvoorschriften volgens Codex over het welzijn op het werk Art. VI.3-61

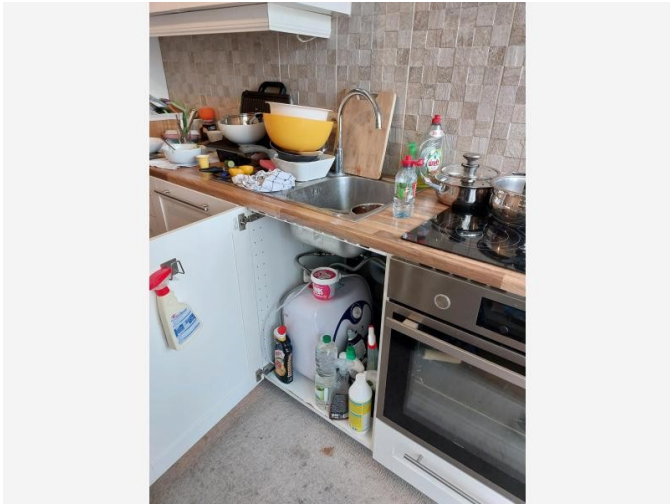
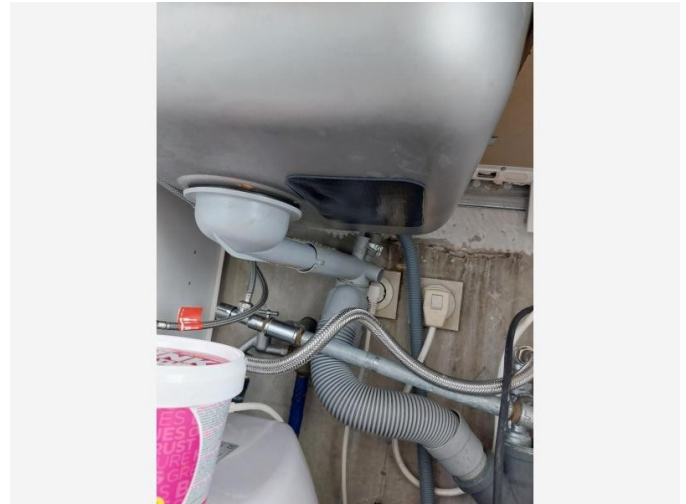
Het asbestmateriaal valt onder de mijlpaal van 2034.

Zorgvuldig beheren

Eindbeoordeling materiaalrisico	Laag materiaalrisico en/of verlaagde kans op vezelvrijgave
---------------------------------	--

Gebondenheid	Categorie 1: hechtgebonden in oorsprong
Asbestsoort (vezeltype)	Alleen chrysotiel
Asbestconcentratie	Laag (< 50%)
Afschermingsgraad van het gehele materiaal	Geheel of deels (ook) vrij aan binnenluchtstromen
Toestand van het materiaal	Licht beschadigd, licht verweerd. Intact materiaal type Pical – asbestboard of categorie III 'gebondenheid'

Beschrijving	Dreunplaatje SPOELBAK
Omgeving	Binnen
Primaire drager	Sanitaire infrastructuur en uitrusting (toe- en afvoer)
Asbestmateriaal	Dreunplaatje
Bindmiddel van asbestmateriaal	Bitumen (roofing, teer, asfalt)
Gebondenheid op basis van bindmiddel	Hecht
Hoeveelheid (gewicht - aantal)	<ul style="list-style-type: none"><li>0,10 kg - 1 stuk</li></ul>
Totaal gewicht	0,10 kg
Eenvoudig bereikbaar	Ja
Bevestigingswijze	<ul style="list-style-type: none"><li>Verlijmd, ingegoten, versmeerd</li></ul>

- Zorg voor een veilig beheer. Vermijd het beschadigen van het asbestmateriaal. Controleer de toestand jaarlijks op wijzigingen.

- Eenvoudige handelingen: mag via doe-het-zelf of door werknemer(s) met opleidingsattest eenvoudige handelingen  
Deze hechtgebonden toepassing kan verwijderd worden dmv Verwijderingvoorschriften volgens Codex over het welzijn op het werk Art. VI.3-54
- Eenvoudige handelingen: enkel door erkend asbestverwijderaar  
Deze hechtgebonden toepassing kan verwijderd worden dmv Verwijderingvoorschriften volgens Codex over het welzijn op het werk Art. VI.3-54

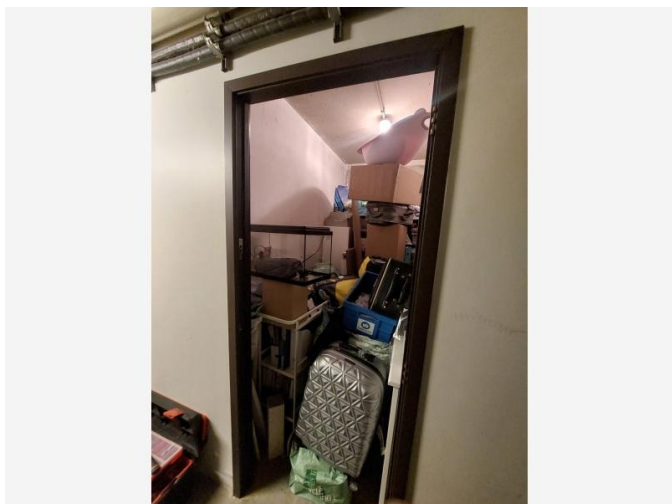
Situeringfoto

### Tijdelijke beperking

**Reden:** Materiaal in opslag

**Uitleg van de asbestdeskundige:** De volgemachtigde tot verkoop van het pand heeft aangegeven dat het verwijderen van de berging inhoud niet op korte termijn zal kunnen worden uitgevoerd.

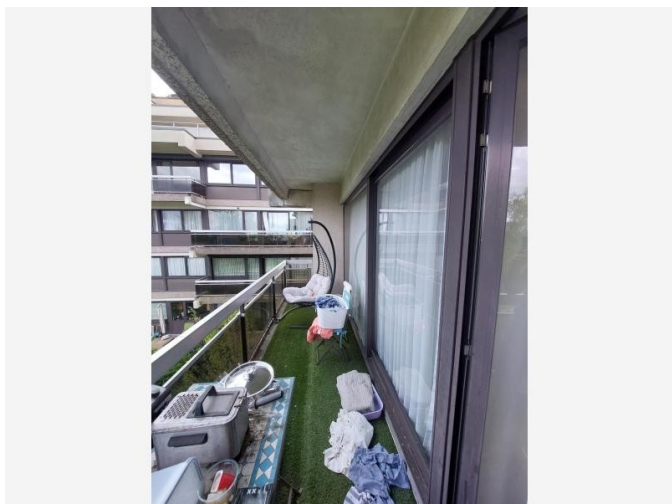
Vrije foto

De voor en achtergevel maken deel uit van de Vereniging van mede-eigenaars. Bij opmaak van het asbestattest gemene delen dienen deze mee geïnventariseerd te worden, met aandacht voor onderstaande.

- Crepilaag
- Panelen in raampartijen

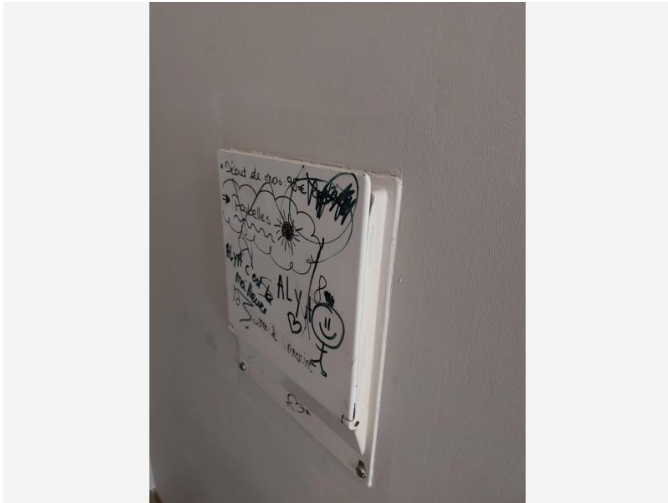
Vrije foto

Het luik is vastgelijmd en kon niet geïnspecteerd worden. Indien deze bij werken vrij zichtbaar wordt, dient deze nagekeken te worden op eventuele asbesthoudende toepassingen en bemonstert worden indien nodig.

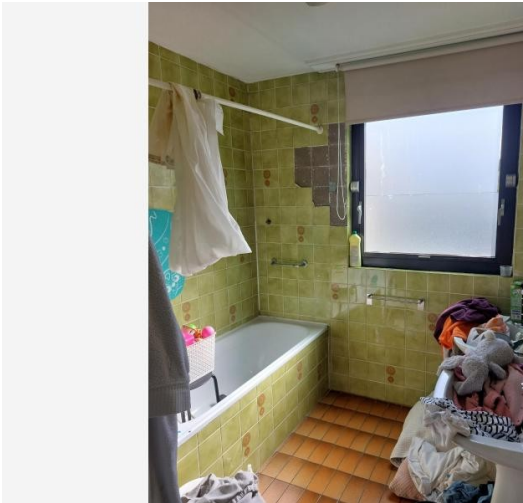
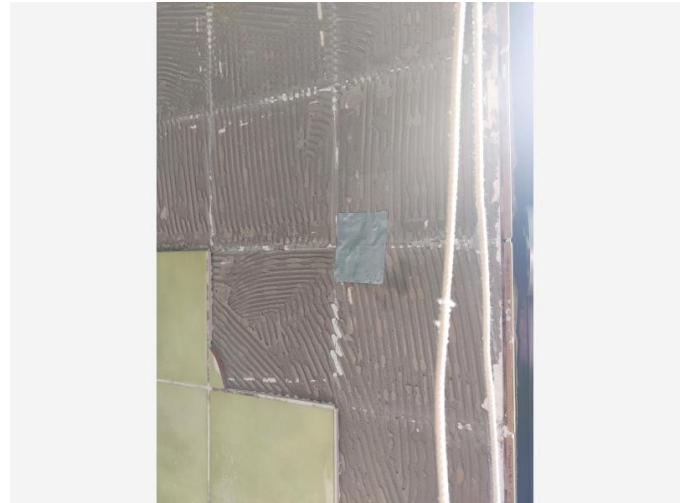
Geen asbest

#	Type	Referentie	Resultaat
7.1	Puntmonster	004	Geen asbest

Beschrijving	Tegellijm
Omgeving	Binnen
Primaire drager	Binnenwand
Bindmiddel van materiaal	Lijm

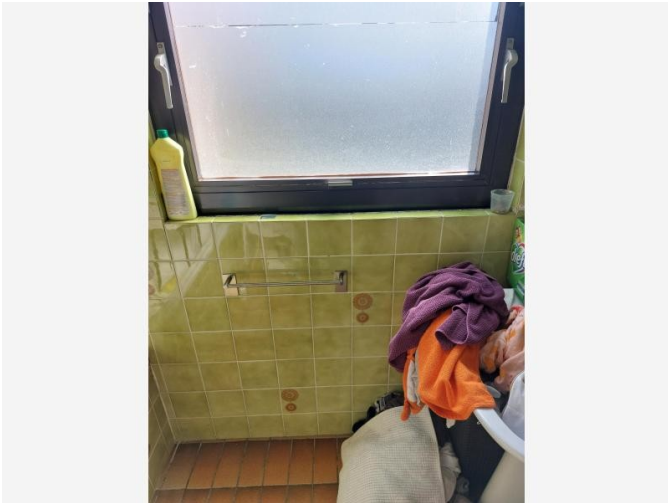
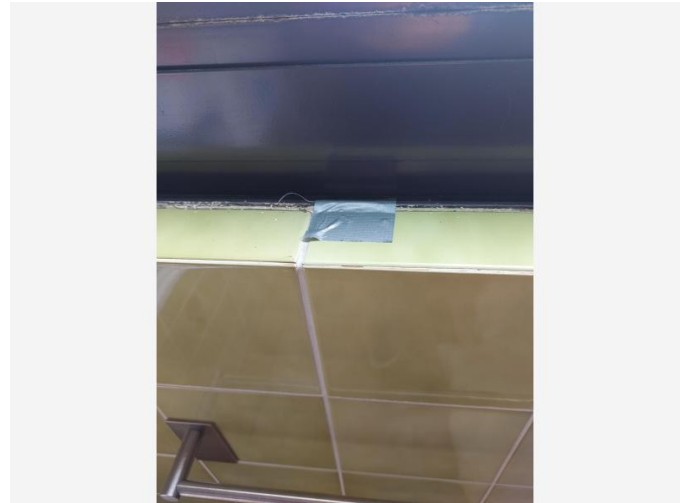
## Fiche 8: Mastiek Raam

Geen asbest

#	Type	Referentie	Resultaat
8.1	Puntmonster	003	Geen asbest

Beschrijving	Mastiek Raam
Omgeving	Binnen
Primaire drager	Wandopening verticaal (raam, deur, ...)
Bindmiddel van materiaal	Kitten, mastiek, pasta

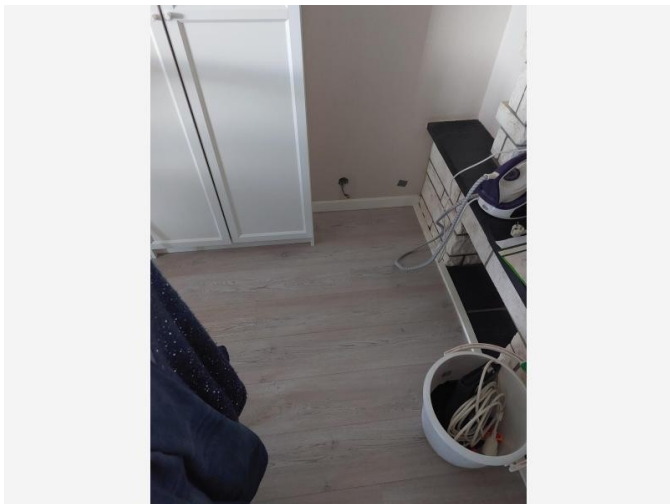
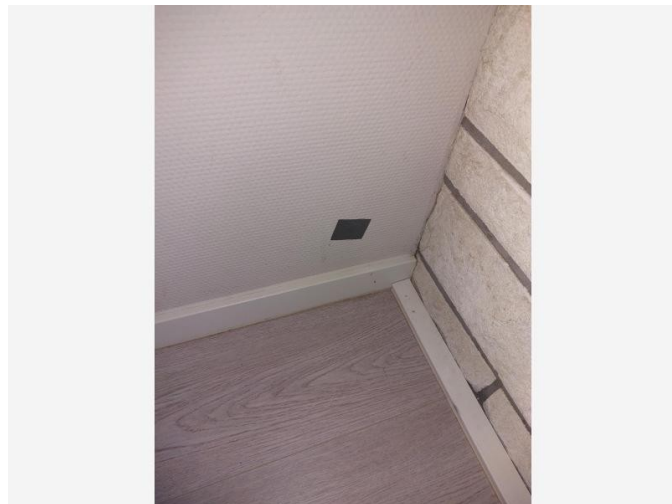
Geen asbest

#	Type	Referentie	Resultaat
9.1	Mengmonster	001	Geen asbest

Beschrijving	PLM
Omgeving	Binnen
Primaire drager	Binnenwand
Bindmiddel van materiaal	Gips - kalk
