Asbestinventarisatetest

Kruisveldstraat 4, 3650 Dilsen-Stokkem

Attestnummer : 20240125-000250.000

Uitgegeven op : 25.01.2024

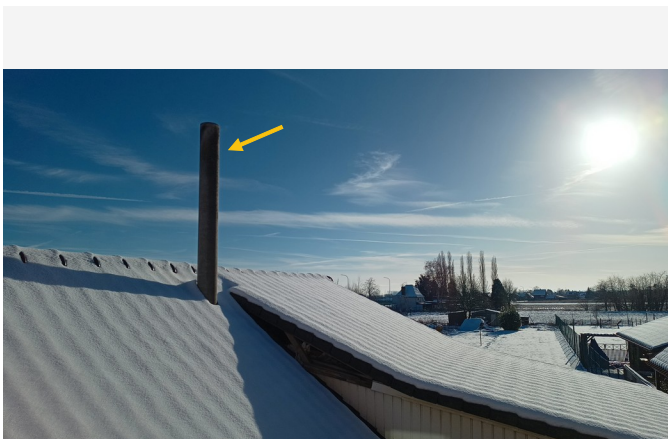
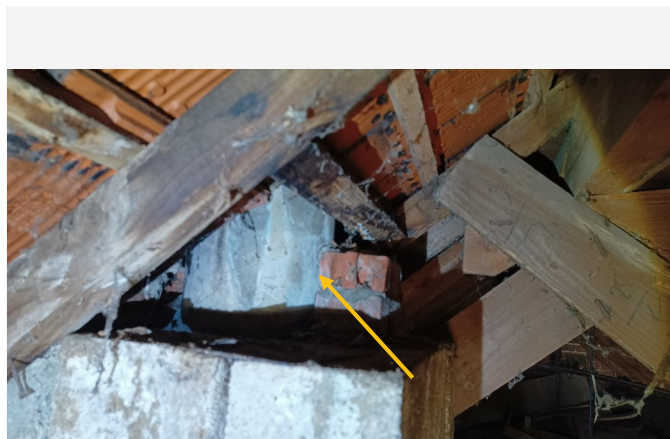
Conclusie

Het asbestmateriaal valt onder de mijlpaal van 2034.

Dringend verwijderen

Eindbeoordeling materiaalrisico	Hoog materiaalrisico en/of hoge kans op vezelvrijgave
---------------------------------	---

Gebondenheid	Categorie 1: hechtgebonden in oorsprong
Asbestsoort (vezeltype)	Crocidoliet aanwezig
Asbestconcentratie	Laag (< 50%)
Afschermingsgraad van het gehele materiaal	Geheel of deels (ook) vrij aan de binnenlucht
Toestand van het materiaal	Matig beschadigd, matig verweerd

Beschrijving	Rookgasafvoer dak en zolder
Omgeving	Grenst aan binnen- en buitenlucht
Primaire drager	HVAC infrastructuur en uitrusting
Asbestmateriaal	Rookgaskanaal
Bindmiddel van asbestmateriaal	Cement
Gebondenheid op basis van bindmiddel	Hecht

Hoeveelheid (lengte - omtrek - dikte - aantal)	<ul style="list-style-type: none"> • 2,00 m - 50,00 cm - 2,00 cm - 1 stuk
Totaal volume	0,02 m ³
Eenvoudig bereikbaar	Ja
Bevestigingswijze	<ul style="list-style-type: none"> • Geklemd • Verlijmd, ingegoten, versmeerd
Identificatiemethode	Vaststelling zonder monstername
Destructieve handeling voor identificatie	Nee
Opmerking	Hoeveelheid is een ruwe inschatting.

- Scherm in afwachting van verwijdering het asbestmateriaal af van luchtstromingen en verstoring: bijvoorbeeld door het te verpakken, te fixeren, af te dekken, signalisatie - afbakening aan te brengen, ...
- Verwijder dit asbestmateriaal zo snel mogelijk. Volg de toestand goed op.

- Eenvoudige handelingen: mag via doe-het-zelf of door werknemer(s) met opleidingsattest eenvoudige handelingen
"Laat u bijstaan door een erkend asbestverwijderaar vooraleer u aan de werken begint. Volg de nodige richtlijnen en gebruik de nodige PBM's.

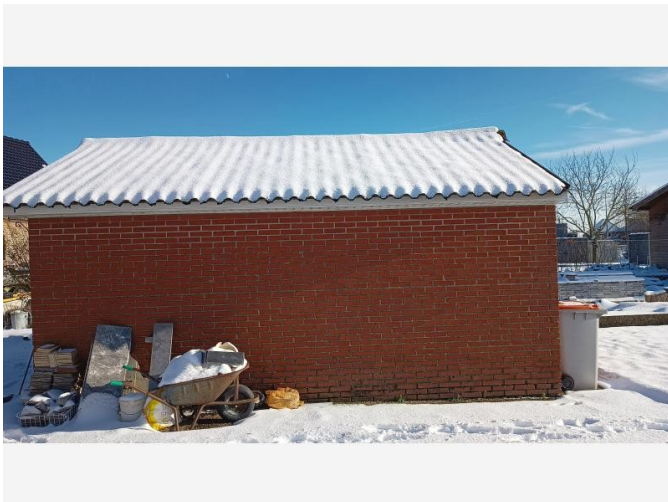
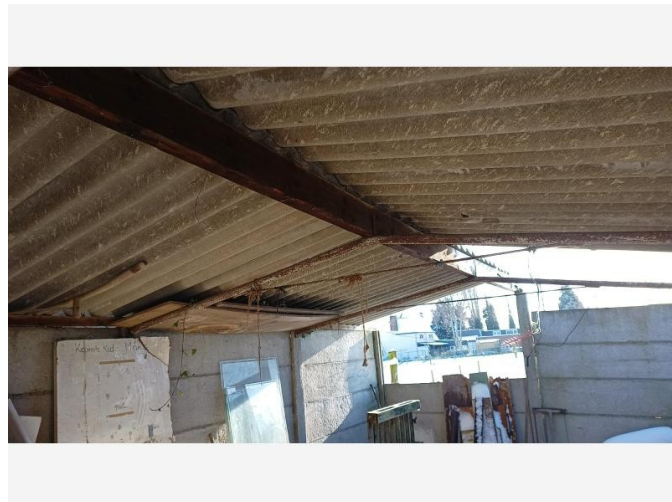
Conclusie

Het asbestmateriaal valt onder de mijlpaal van 2034.

Dringend verwijderen

Eindbeoordeling materiaalrisico	Hoog materiaalrisico en/of hoge kans op vezelvrijgave
---------------------------------	---

Gebondenheid	Categorie 1: hechtgebonden in oorsprong
Asbestsoort (vezeltype)	Crocidoliet aanwezig
Asbestconcentratie	Laag (< 50%)
Afschermingsgraad van het gehele materiaal	Geheel of deels (ook) vrij aan de binnenlucht
Toestand van het materiaal	Matig beschadigd, matig verweerd

Beschrijving	Golfplaten garage, tuinhuis, ...
Omgeving	Grenst aan binnen- en buitenlucht
Primaire drager	Schuin dak

Asbestmateriaal	Dak- en gevelbekleding - Golfplaat
Bindmiddel van asbestmateriaal	Cement
Gebondenheid op basis van bindmiddel	Hecht
Hoeveelheid (oppervlakte - aantal)	<ul style="list-style-type: none"> • 65,00 m² - 1 stuk
Totale oppervlakte	65,00 m ²
Eenvoudig bereikbaar	Ja
Bevestigingswijze	<ul style="list-style-type: none"> • Geschroefd • Genageld, geniet
Identificatiemethode	Vaststelling zonder monsternamen
Destructieve handeling voor identificatie	Nee
Opmerking	Hoeveelheid is een ruwe inschatting

- Scherm in afwachting van verwijdering het asbestmateriaal af van luchtstromingen en verstoring: bijvoorbeeld door het te verpakken, te fixeren, af te dekken, signalisatie - afbakening aan te brengen, ...
- Verwijder dit asbestmateriaal zo snel mogelijk. Volg de toestand goed op.
- Hemelwater dat afspoelt van asbestcement daken of gevels kan asbestdeeltjes bevatten. Gebruik het enkel voor gesloten circuits (bv. spoelen toiletten). Reinig na het vervangen van het dak of de gevel de dakgoten en regenwaterput of -ton om asbesthoudend sediment of slib te verwijderen

- Eenvoudige handelingen: mag via doe-het-zelf of door werknemer(s) met opleidingsattest eenvoudige handelingen
"Laat u bijstaan door een erkend asbestverwijderaar vooraleer u aan de werken begint. Volg de nodige richtlijnen en gebruik de nodige PBM's.

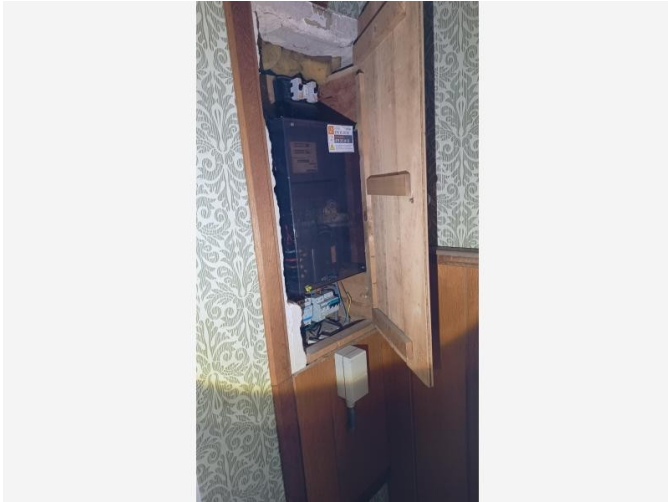
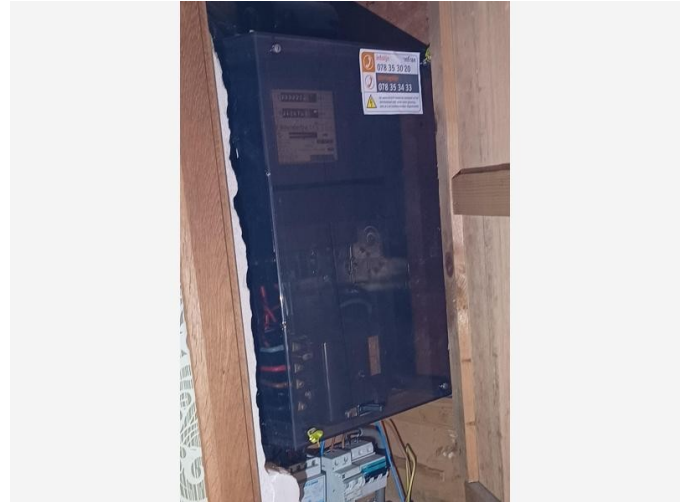
Fiche 3: Bakeliet (schakelaar, elektrische apparatuur, ...)

Conclusie

Het asbestmateriaal valt onder de mijlpaal van 2040.

Zorgvuldig beheren

Eindbeoordeling materiaalrisico	Laag materiaalrisico en/of verlaagde kans op vezelvrijgave
---------------------------------	--

Gebondenheid	Categorie 1: hechtgebonden in oorsprong
Asbestsoort (vezeltype)	Crocidoliet aanwezig
Asbestconcentratie	Laag (< 50%)
Afschermingsgraad van het gehele materiaal	Geheel of deels (ook) vrij aan de binnenlucht
Toestand van het materiaal	Onbeschadigd, niet verweerd

Beschrijving	Bakeliet (schakelaar, elektrische apparatuur, ...)
Omgeving	Binnen
Primaire drager	Communicatie en elektrische infrastructuur en uitrusting
Asbestmateriaal	Plaat, paneel, tablet - Type Bakeliet

Bindmiddel van asbestmateriaal	Kunststof of -hars
Gebondenheid op basis van bindmiddel	Hecht
Hoeveelheid (oppervlakte - dikte - aantal)	• 0,10 m ² - 0,50 cm - 1 stuk
Totaal volume	< 0,001 m ³
Eenvoudig bereikbaar	Ja
Bevestigingswijze	• Onbekend
Identificatiemethode	Vaststelling zonder monstername
Destructieve handeling voor identificatie	Nee
Opmerking	<p>Hoeveelheid onbekend: dit is een ruwe schatting.</p> <p>Bakeliet is een harde, iets brosse kunststof met een bruinzwarte kleur.</p> <p>Schakelaars, oude meterkasten of andere elektriciteit toepassingen die deze kleur hebben kunnen asbest bevatten.</p> <p>Ook radiatorcransen, deurklinken,

- Zorg voor een veilig beheer. Vermijd het beschadigen van het asbestmateriaal. Controleer de toestand jaarlijks op wijzigingen.
- Scherm in afwachting van verwijdering het asbestmateriaal af van luchtstromingen en verstoring: bijvoorbeeld door het te verpakken, te fixeren, af te dekken, signalisatie - afbakening aan te brengen, ...

- Eenvoudige handelingen: mag via doe-het-zelf of door werknemer(s) met opleidingsattest eenvoudige handelingen
Alle bakelieten toepassingen mag u zelf verwijderen, enkel de bakelieten meterkast (indien aanwezig) van de netbeheerder mag u niet zelf verwijderen.

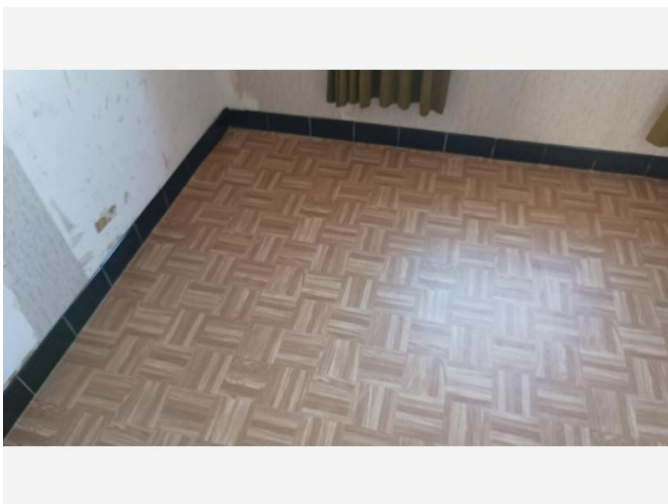
Let op we spreken hier enkel over de bovenste laag; onder deze vloerzeilen kunnen mogelijks nog asbesthoudende vloerzeilen of lijmlagen zijn aangebracht. Laat dit verder onderzoeken.

Volgende vloerzeilen zijn niet verdacht:

Vloerzeil in de slaapkamers op het verdiep (soepel vloerzeil)

Vloerzeil op de trap naar het verdiep (zwarte onderkant)

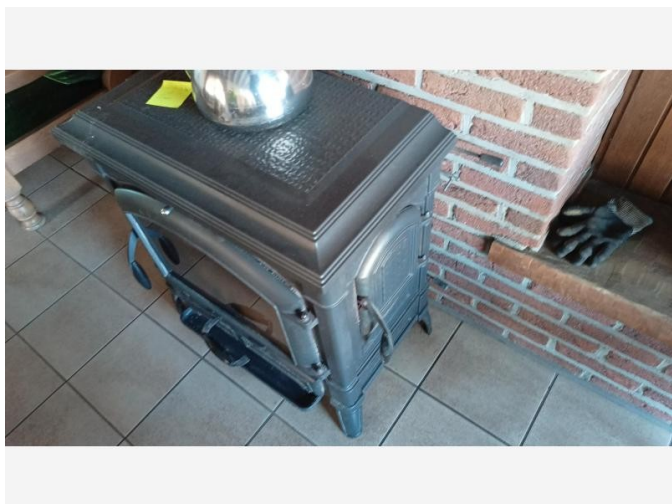
Afdichtingskoord van de kachel is niet verdacht: wit blinkend koord

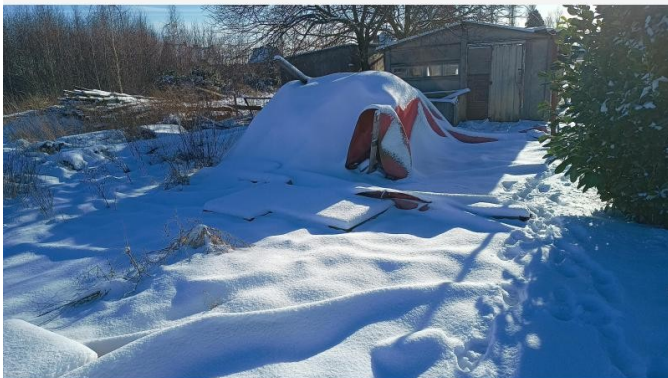
Aangezien er sneeuw lag tijdens het plaatsbezoek zijn niet alle toepassingen even zichtbaar.

De constructies zijn volledig onderzocht.

Maar de tuin of putdeksels onder de sneeuw waren mogelijks niet zichtbaar.

Dit kan ervoor zorgen dat asbestafval in de tuin niet werd vastgesteld.

Let hier goed mee op en bij twijfel neemt u contact met mij op voor meer uitleg.

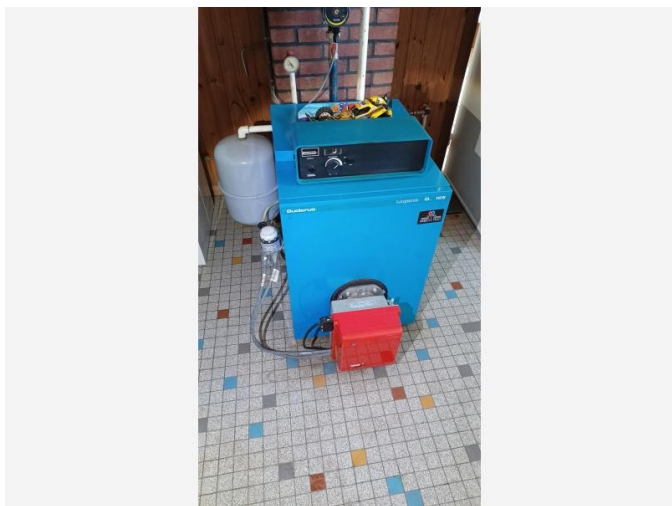
De ketel heeft een bouwjaar van voor 2001, het kan zijn dat er asbesttoepassingen in deze ketel zijn aangebracht.

(koord, plaat tussen ketel en brander, dichting

Laat dit bijkomend onderzoeken en verwijderen

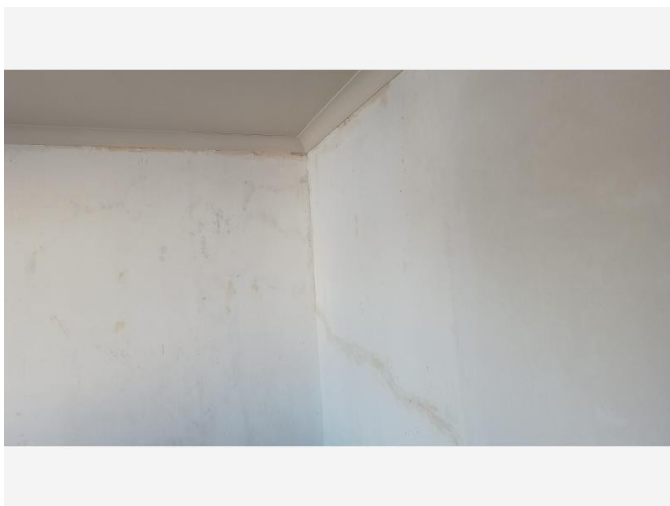
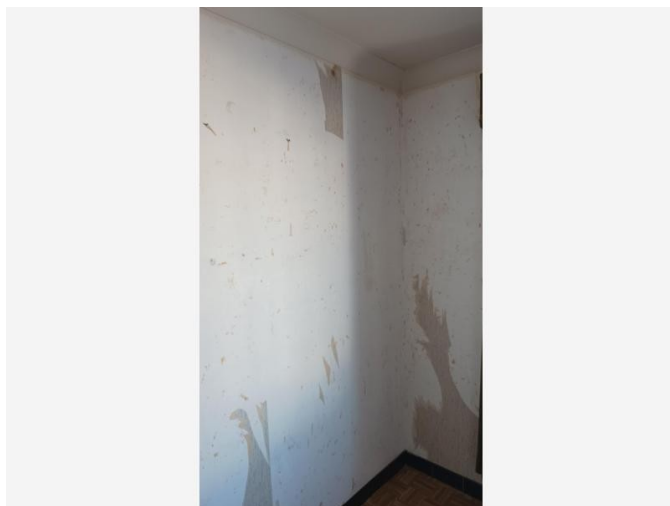
Fiche 9: Pleisterwerk muur

Geen asbest

#	Type	Referentie	Resultaat
9.1	Mengmonster	m1	Geen asbest

Beschrijving	Pleisterwerk muur
Omgeving	Binnen
Primaire drager	Binnenwand

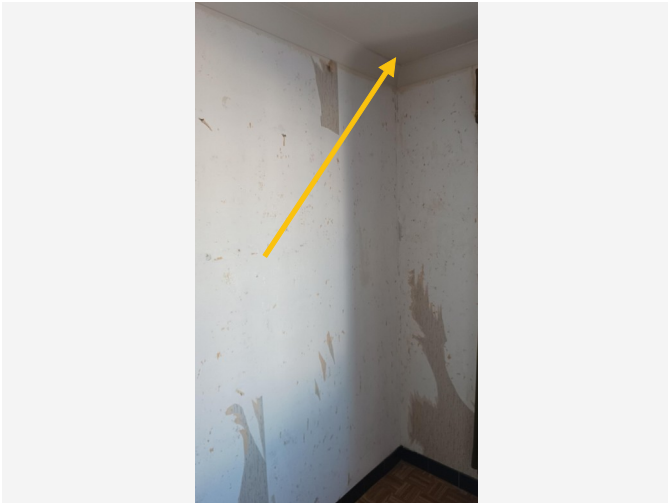
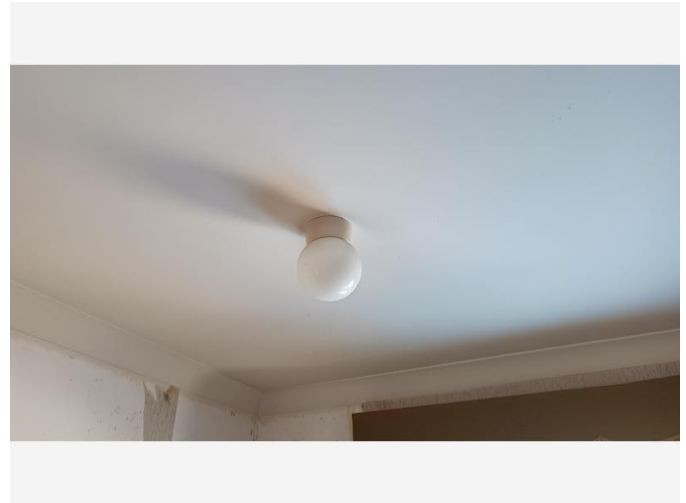
Fiche 10: Pleisterwerk plafond

Geen asbest

#	Type	Referentie	Resultaat
10.1	Mengmonster	m2	Geen asbest

Beschrijving	Pleisterwerk plafond
Omgeving	Binnen
Primaire drager	Plafond

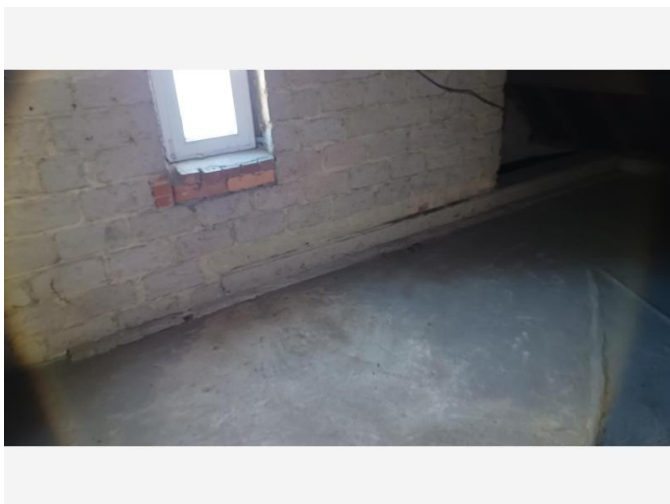
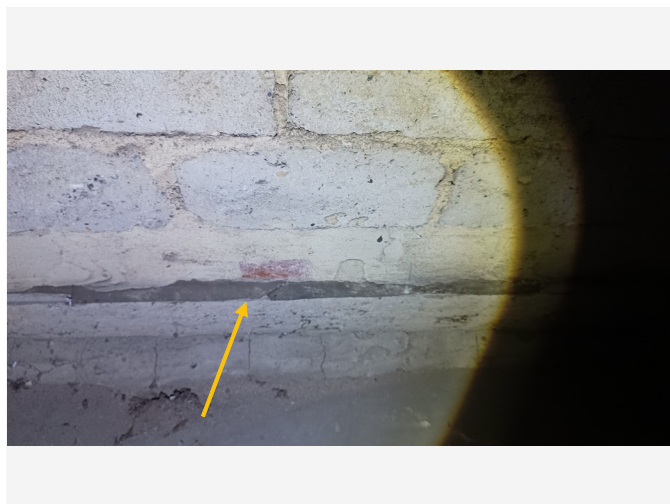
Fiche 11: Teerband muur zolder

Geen asbest

#	Type	Referentie	Resultaat
11.1	Puntmonster	m3	Geen asbest

Beschrijving	Teerband muur zolder
Omgeving	Binnen
Primaire drager	Binnenwand
Bindmiddel van materiaal	Bitumen (roofing, teer, asfalt)

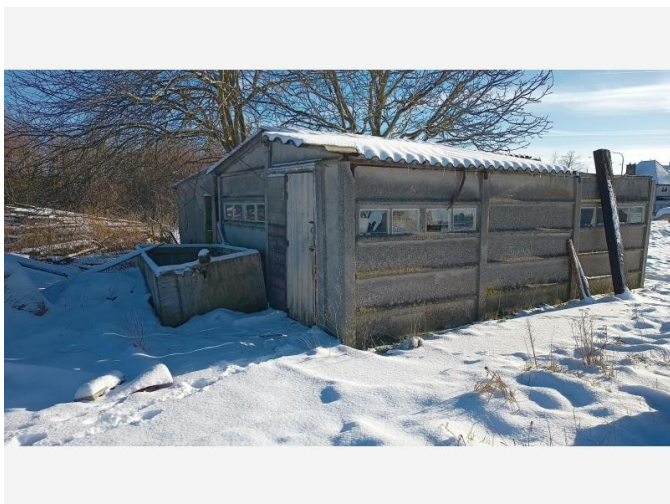
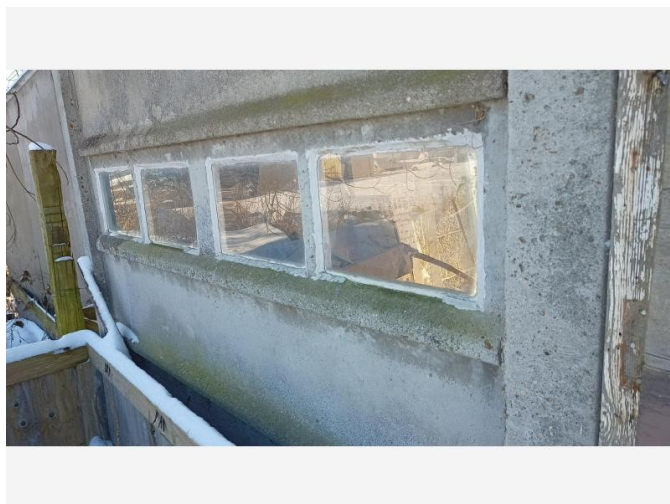
Geen asbest

#	Type	Referentie	Resultaat
12.1	Puntmonster	m6	Geen asbest

Beschrijving	Stopverf betonnen venster
Omgeving	Buiten
Primaire drager	Wandopening verticaal (raam, deur, ...)
Bindmiddel van materiaal	Kitten, mastiek, pasta

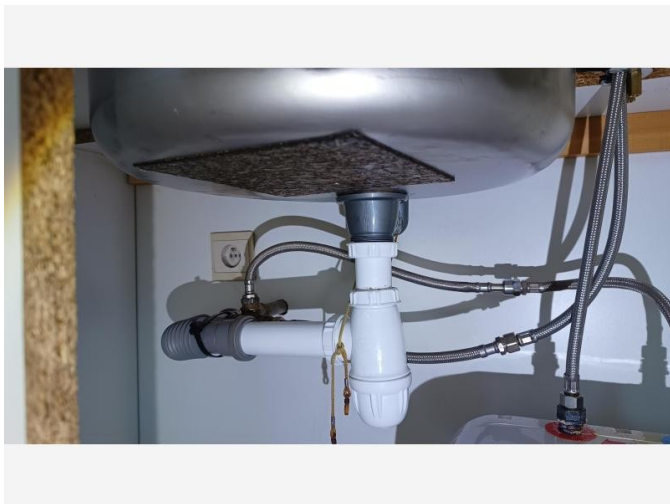
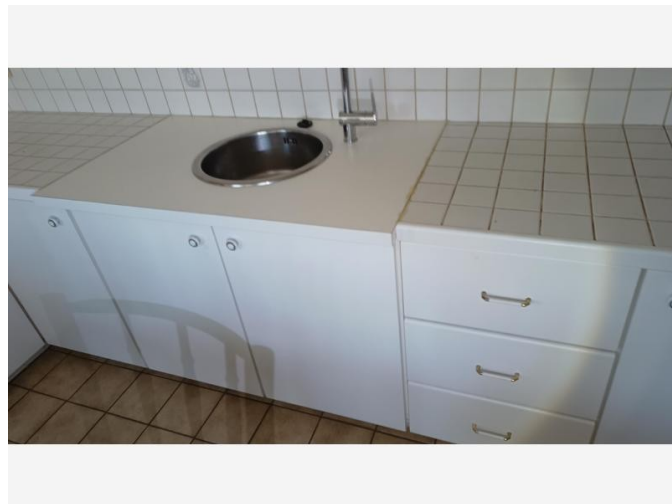
Geen asbest

#	Type	Referentie	Resultaat
13.1	Puntmonster	m4	Geen asbest

Beschrijving	Antidreun pompbak keuken
Omgeving	Binnen
Primaire drager	Inrichting (meubilair, ...)
Bindmiddel van materiaal	Bitumen (roofing, teer, asfalt)

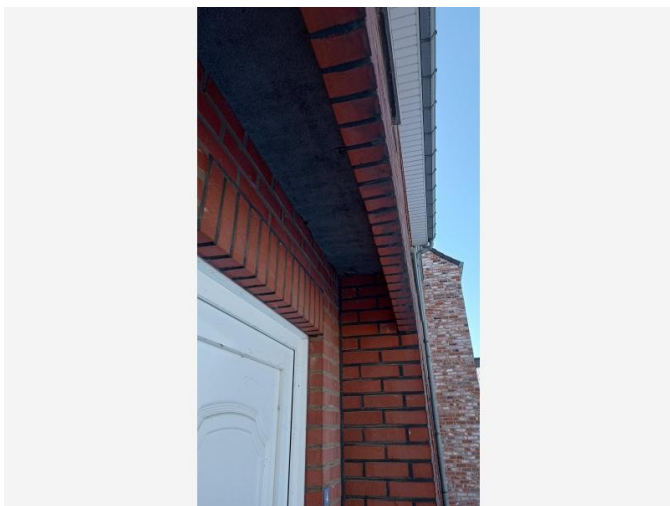
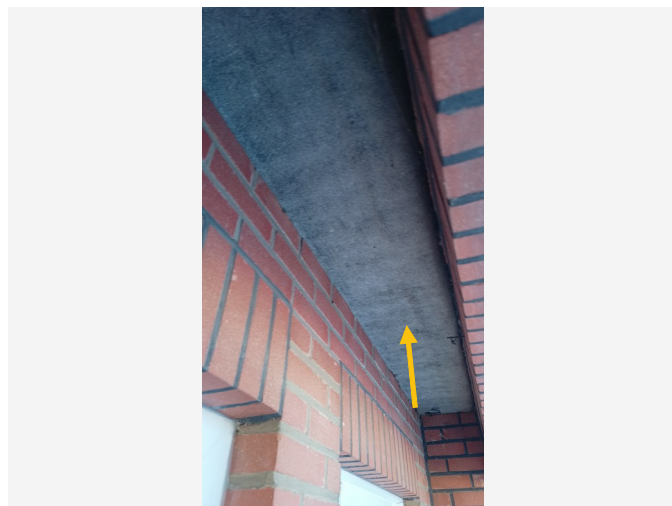
Geen asbest

#	Type	Referentie	Resultaat
14.1	Puntmonster	m5	Geen asbest

Beschrijving	Roofing plafond inkom voorgevel
Omgeving	Buiten
Primaire drager	Plafond
Bindmiddel van materiaal	Bitumen (roofing, teer, asfalt)
