Asbestinventarisatetest

Gaverlandstraat 66, 9031 Gent

Attestnummer : 20230624-000139.000

Uitgegeven op : 24.06.2023

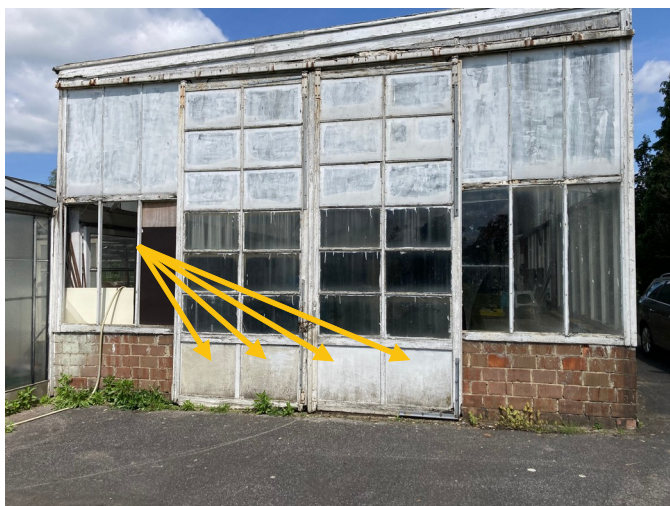
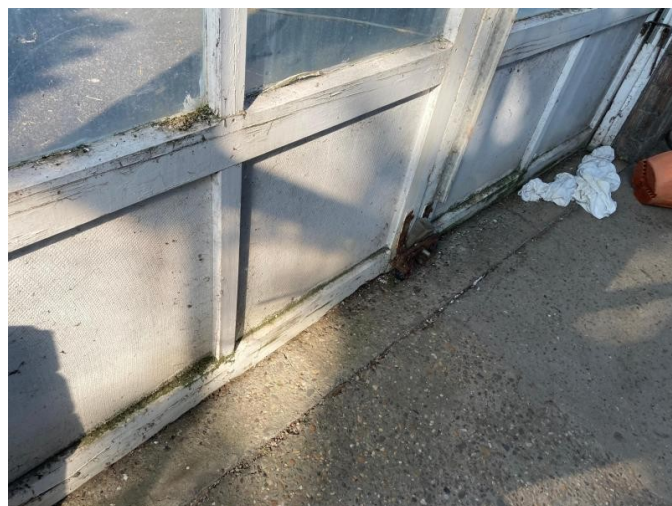
Het asbestmateriaal valt onder de mijlpaal van 2034.

| Eindbeoordeling materiaalrisico | Laag materiaalrisico en/of verlaagde kans op vezelvrijgave |

| Toestand van het materiaal | Licht beschadigd, licht verweerd. Intact materiaal type Pical – asbestboard of categorie III 'gebondenheid' |

| # | Type | Referentie | Resultaat |
|---|---|---|---|
| 1.1 | Mengmonster | AHST S001 | Chrysotiel |

| Beschrijving | Asbestcement plaat (bijgebouw/serre) |
| Hoeveelheid (oppervlakte - dikte - aantal) | • 4,00 m ² - 0,30 cm - 1 stuk |

Verwijderen

- Zorg voor een veilig beheer. Vermijd het beschadigen van het asbestmateriaal. Controleer de toestand jaarlijks op wijzigingen.

- Eenvoudige handelingen: mag via doe-het-zelf of door werknemer(s) met opleidingsattest eenvoudige handelingen
Cfr. VLAREM wetgeving en Codex Welzijn op het werk. Platen in hun geheel verwijderen zonder deze te beschadigen. Niet breken / niet gooien. Afvoeren als asbestafval.
- Eenvoudige handelingen: enkel door erkend asbestverwijderaar
Indien de platen niet kunnen verwijderd worden zonder deze te beschadigen dan erkend asbestverwijderaar inschakelen.

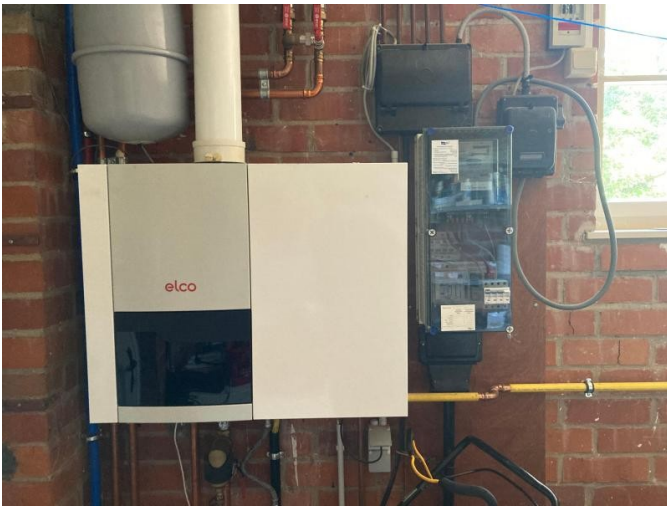
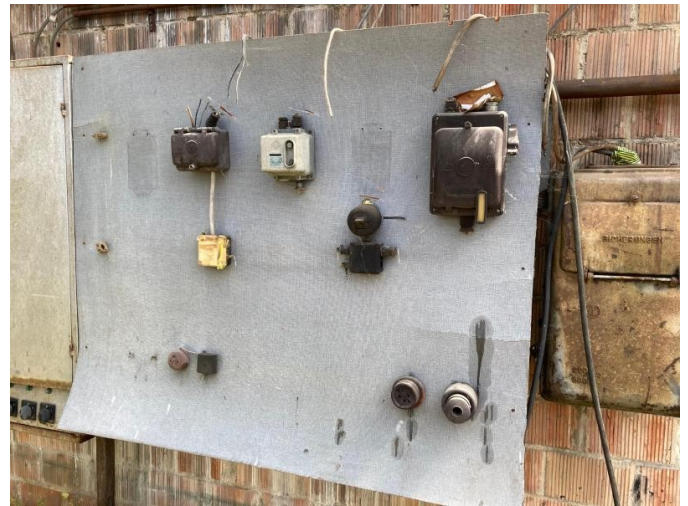
Het asbestmateriaal valt onder de mijlpaal van 2040.

| Eindbeoordeling materiaalrisico | Laag materiaalrisico en/of verlaagde kans op vezelvrijgave |

| Asbestsoort (vezeltype) | Crocidoliet aanwezig |
| Toestand van het materiaal | Onbeschadigd, niet verweerd |

| Beschrijving | Bakeliet / Fenolhars |

| Opmerking | Elke in het asbestattest vermelde hoeveelheid - oppervlakte - afmeting - gewicht is een raming. Electrische infrastructuur - deels infrastructuur netbeheerder. |

Zorgvuldig beheren

- Zorg voor een veilig beheer. Vermijd het beschadigen van het asbestmateriaal. Controleer de toestand jaarlijks op wijzigingen.

- Eenvoudige handelingen: mag via doe-het-zelf of door werknemer(s) met opleidingsattest eenvoudige handelingen
Cfr. VLAREM wetgeving en Codex Welzijn op het werk. Vermijd beschadigen - componenten in hun geheel verwijderen. Waar nodig netbeheerder contacteren.

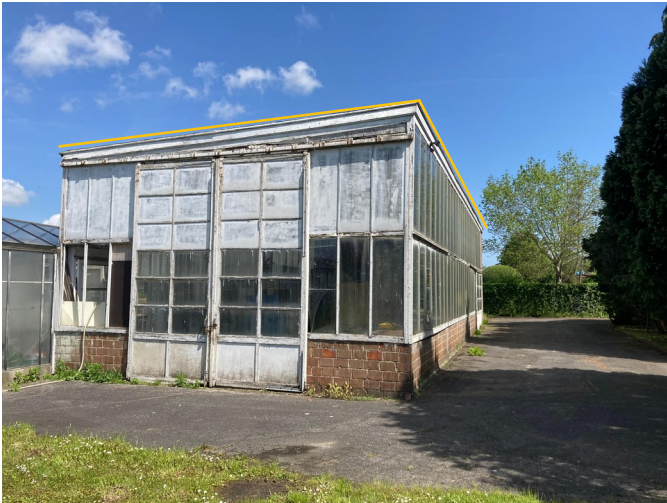
Situeringfoto

Tijdelijke beperking

Reden: Het te onderzoeken materiaal situeert zich hoger dan 3,50 m te rekenen vanaf een veilige ondergrond

Uitleg van de asbestdeskundige: Dakbedekking hoger dan 3,5 m vanaf een veilige ondergrond - niet waarneembaar / niet inspecteerbaar - mogelijks roofing. Roofing ouder dan 2001 is asbestverdacht.

| (Asbest)materiaal | Dak- en gevelbekleding - Roofing |
| Karakterisatie | Asbest (verdacht) |

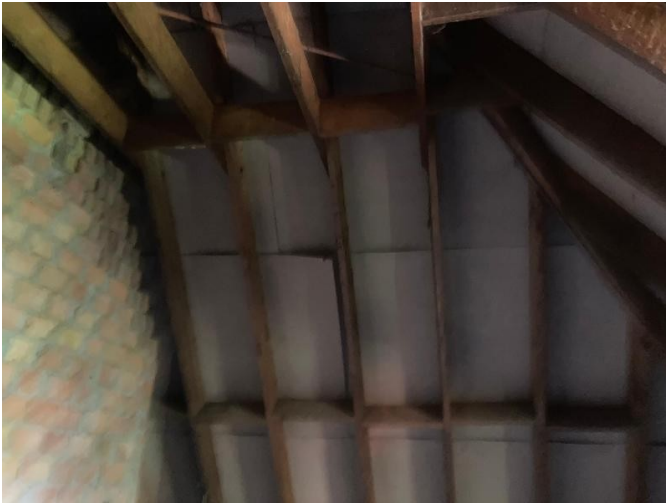
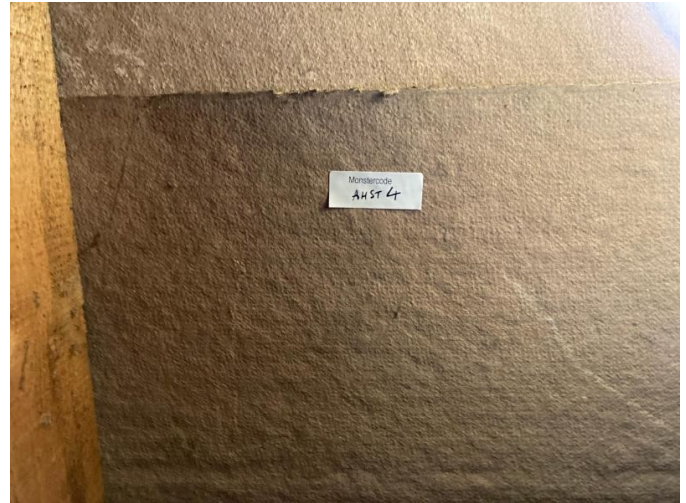
Geen asbest

| # | Type | Referentie | Resultaat |
|---|---|---|---|
| 4.1 | Puntmonster | AHST4 | Geen asbest |

| Beschrijving | Onderdak hoofdgebouw - menuiserie |

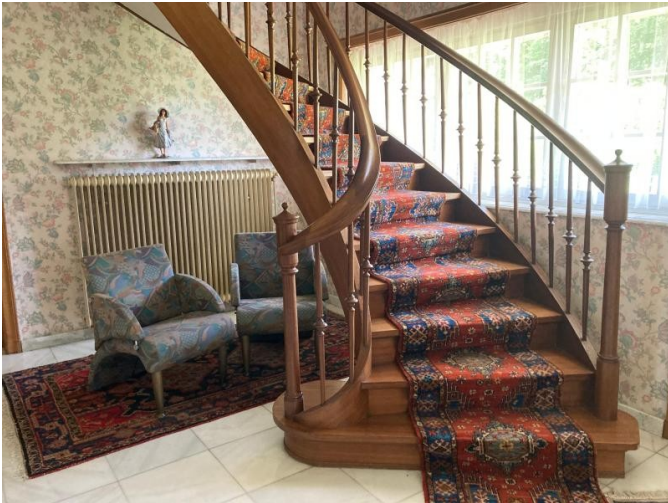
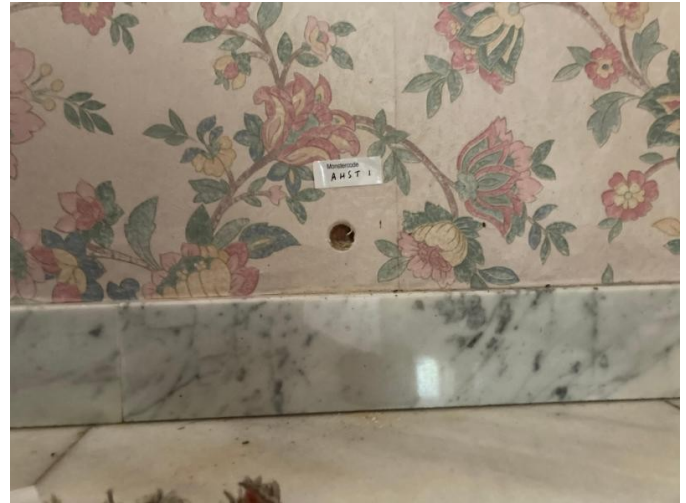
Fiche 5: Pleister - wand

Geen asbest

| # | Type | Referentie | Resultaat |
|---|---|---|---|
| 5.1 | Mengmonster | AHST1 | Geen asbest |

| Opmerking | Elke in het asbestattest vermelde hoeveelheid - oppervlakte - afmeting - gewicht is een raming. Het pleisterwerk werd bemonsterd tot op de primaire drager. Het bemonsterde pleister is niet asbesthoudend. |

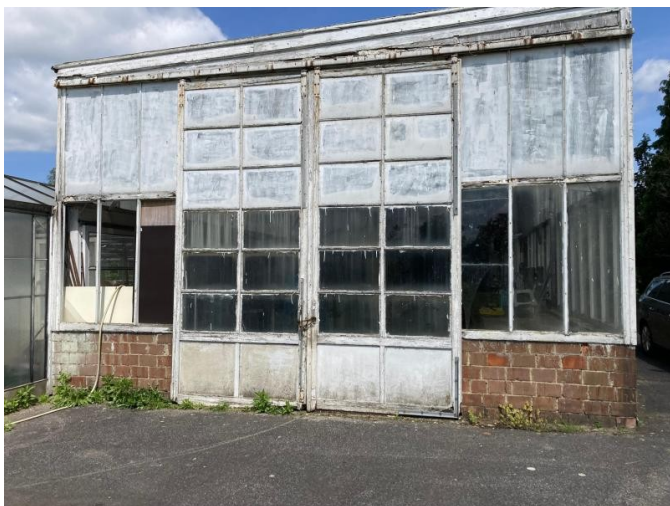
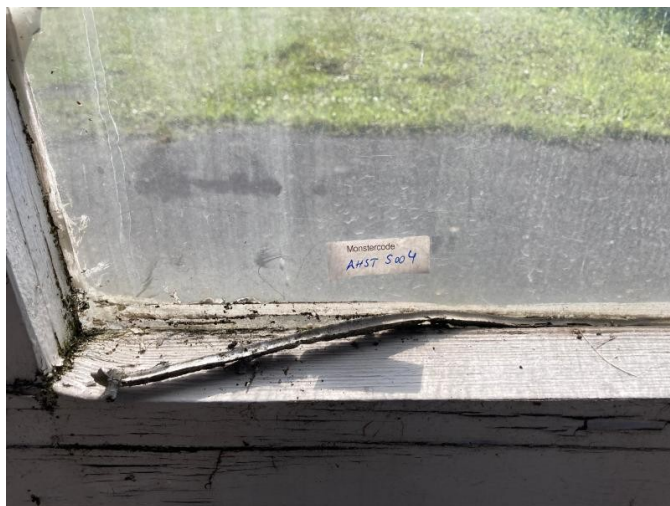
Fiche 6: Kit (bijgebouw/serre)

Geen asbest

| # | Type | Referentie | Resultaat |
|---|---|---|---|
| 6.1 | Mengmonster | AHST S004 | Geen asbest |

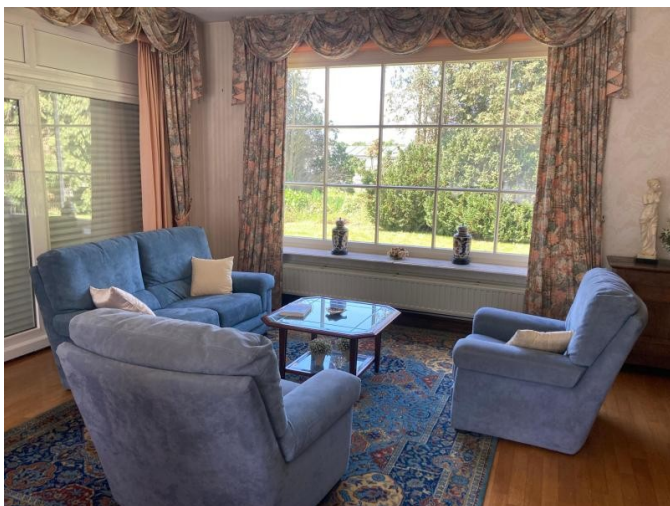
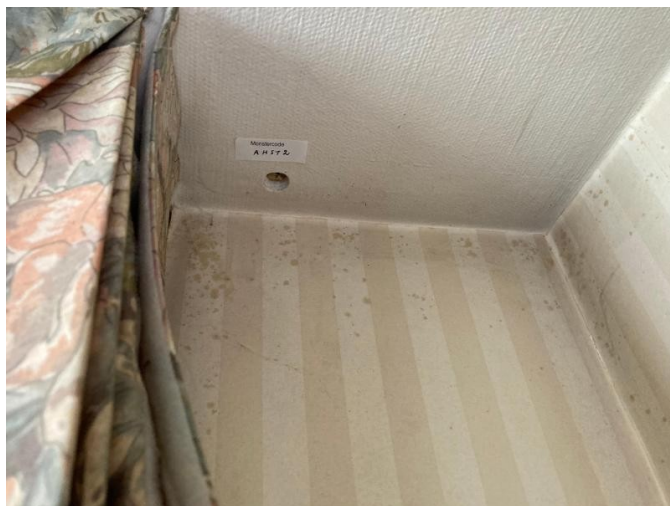
Fiche 7: Pleister - plafond

Geen asbest

| # | Type | Referentie | Resultaat |
|---|---|---|---|
| 7.1 | Mengmonster | AHST2 | Geen asbest |

| Opmerking | Elke in het asbestattest vermelde hoeveelheid - oppervlakte - afmeting - gewicht is een raming. Het pleisterwerk werd bemonsterd tot op de primaire drager. Het bemonsterde pleister is niet asbesthoudend. |

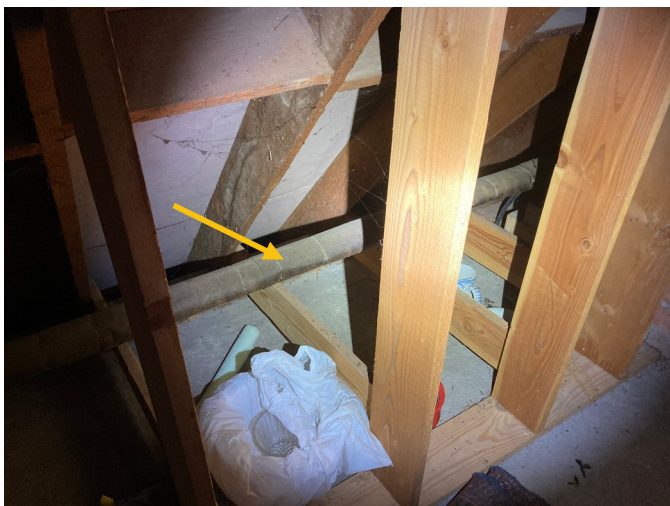
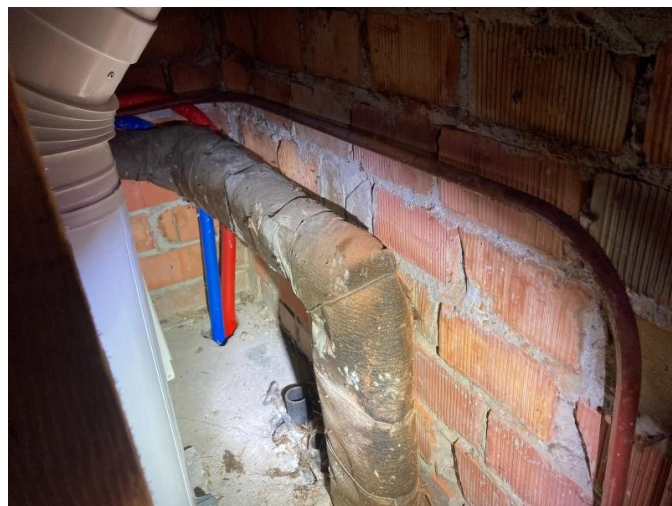
Geen asbest

| # | Type | Referentie | Resultaat |
|---|---|---|---|
| 8.1 | Mengmonster | AHST5 | Geen asbest |

| Beschrijving | Thermische leidingisolatie zolder |

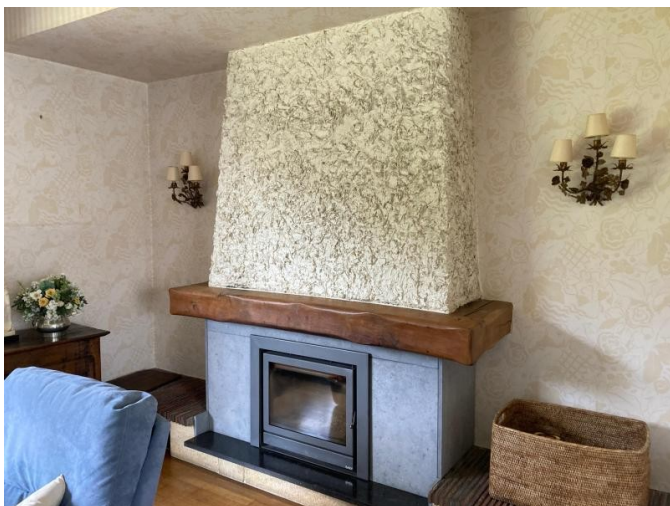
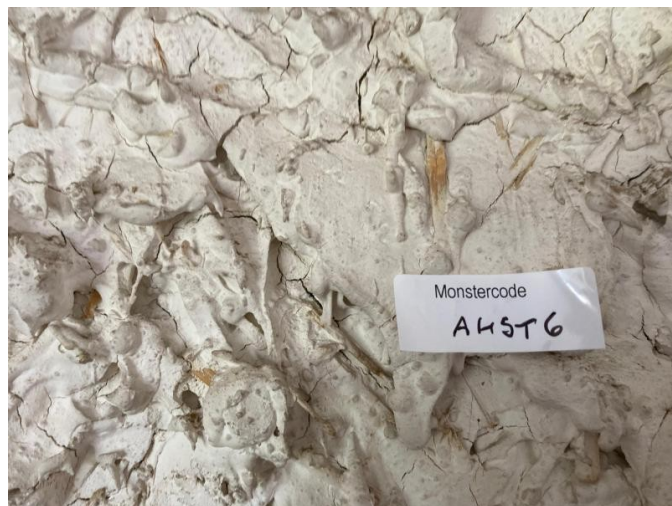
Geen asbest

| # | Type | Referentie | Resultaat |
|---|---|---|---|
| 9.1 | Mengmonster | AHST6 | Geen asbest |

| Beschrijving | Pleister - sierpleister schouw |

| Opmerking | Elke in het asbestattest vermelde hoeveelheid - oppervlakte - afmeting - gewicht is een raming. Het pleisterwerk werd bemonsterd. Het bemonsterde pleister is niet asbesthoudend. |
