Asbestinventarisatetest

Gulden Sporenstraat 66, 9900 Eeklo

Attestnummer : 20260318-000307.000

Uitgegeven op : 18.03.2026

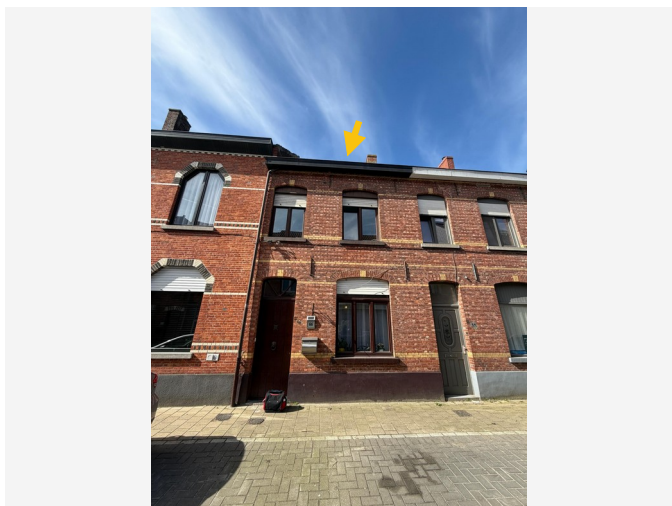
Situeringfoto

Tijdelijke beperking

Reden: Er is geen volledige risicobeoordeling mogelijk

Uitleg van de asbestdeskundige: Tijdens het plaatsbezoek werd vastgesteld dat de dakbedekking bestaat uit dakpannen die mechanisch bevestigd (geschroefd/gevezen) zijn. Hierdoor was het niet mogelijk om op een niet-destructieve wijze een dakpan op te lichten teneinde de onderliggende dakopbouw visueel te inspecteren.

Conform de geldende inspectiemethodiek werden geen destructieve handelingen uitgevoerd. Bijgevolg kon niet worden nagegaan of zich onder de dakpannen asbesthoudende of asbestverdachte materialen bevinden, zoals onderdakplaten.

Over de aanwezigheid, aard en toestand van eventuele materialen in de niet-zichtbare dakopbouw kan derhalve geen uitspraak worden gedaan. Deze omstandigheid vormt een beperking van het onderzoek.

Bij geplande renovatie- of sloopwerken wordt aanbevolen om voorafgaand een aanvullend (destructief) onderzoek uit te voeren teneinde eventuele verborgen asbesttoepassingen correct te identificeren.

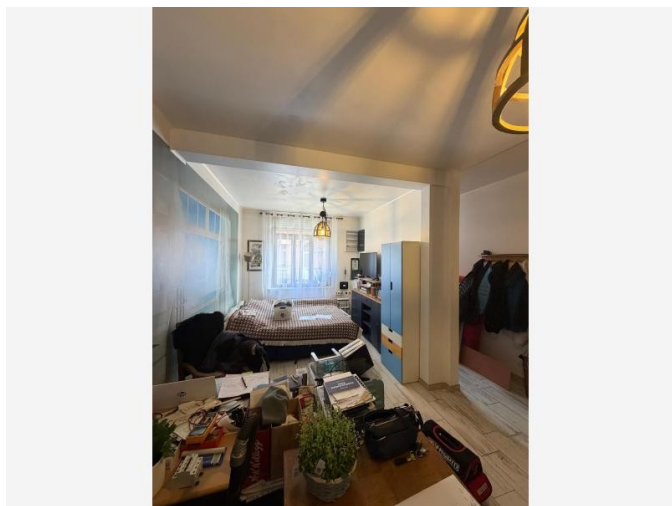
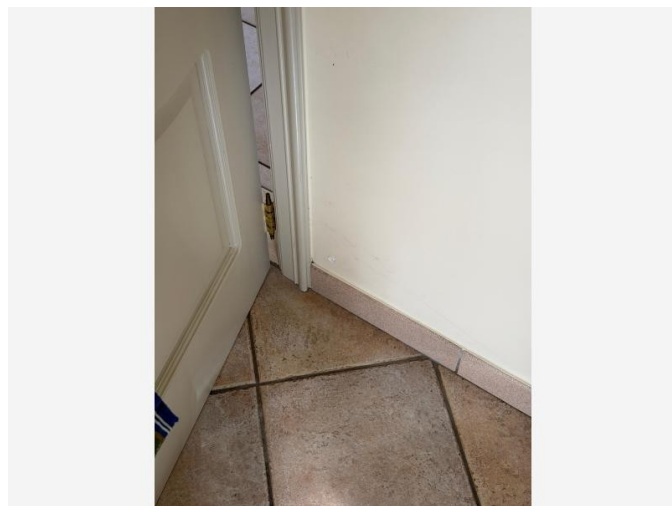
Fiche 3: Pleisterwerk wanden

Geen asbest

| # | Type | Referentie | Resultaat |
|---|---|---|---|
| 3.1 | Mengmonster | SN01 | Geen asbest |

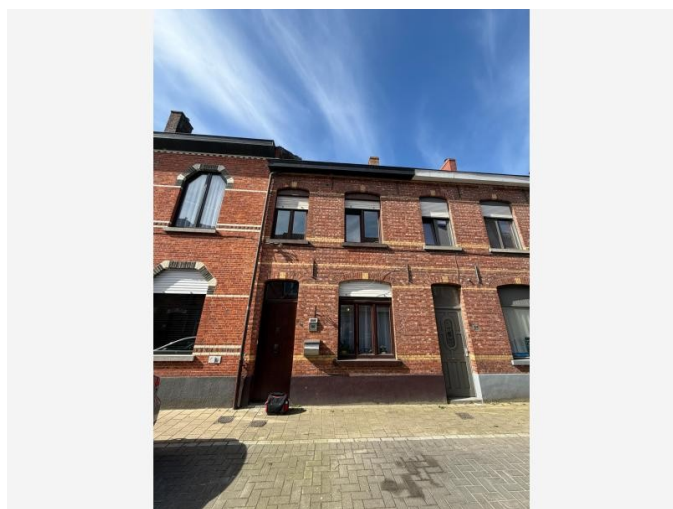
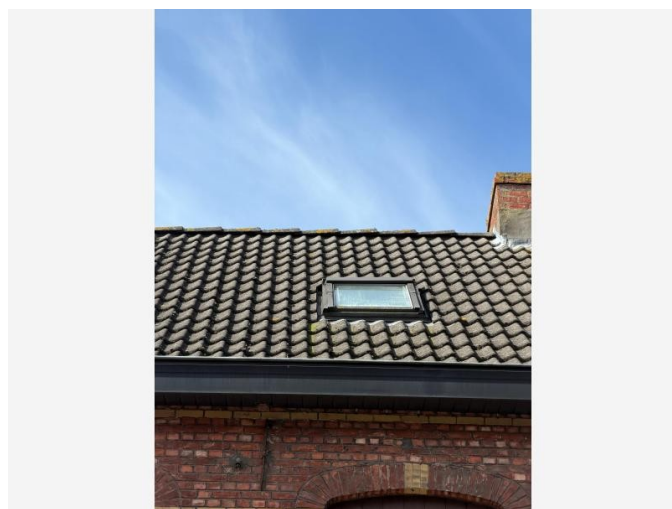
| Beschrijving | Notitie | Terug te vinden op plannen |
|---|---|---|
| Fiche 4: Dakbedekking | Bestaat uit pannen, niet verdacht | Plan 1.3: Woning plan bovenaanzicht |
