# Asbestinventarisatetest

Raverschootstraat 140, 9900 Eeklo

Attestnummer : 20251002-000130.000

Uitgegeven op : 02.10.2025

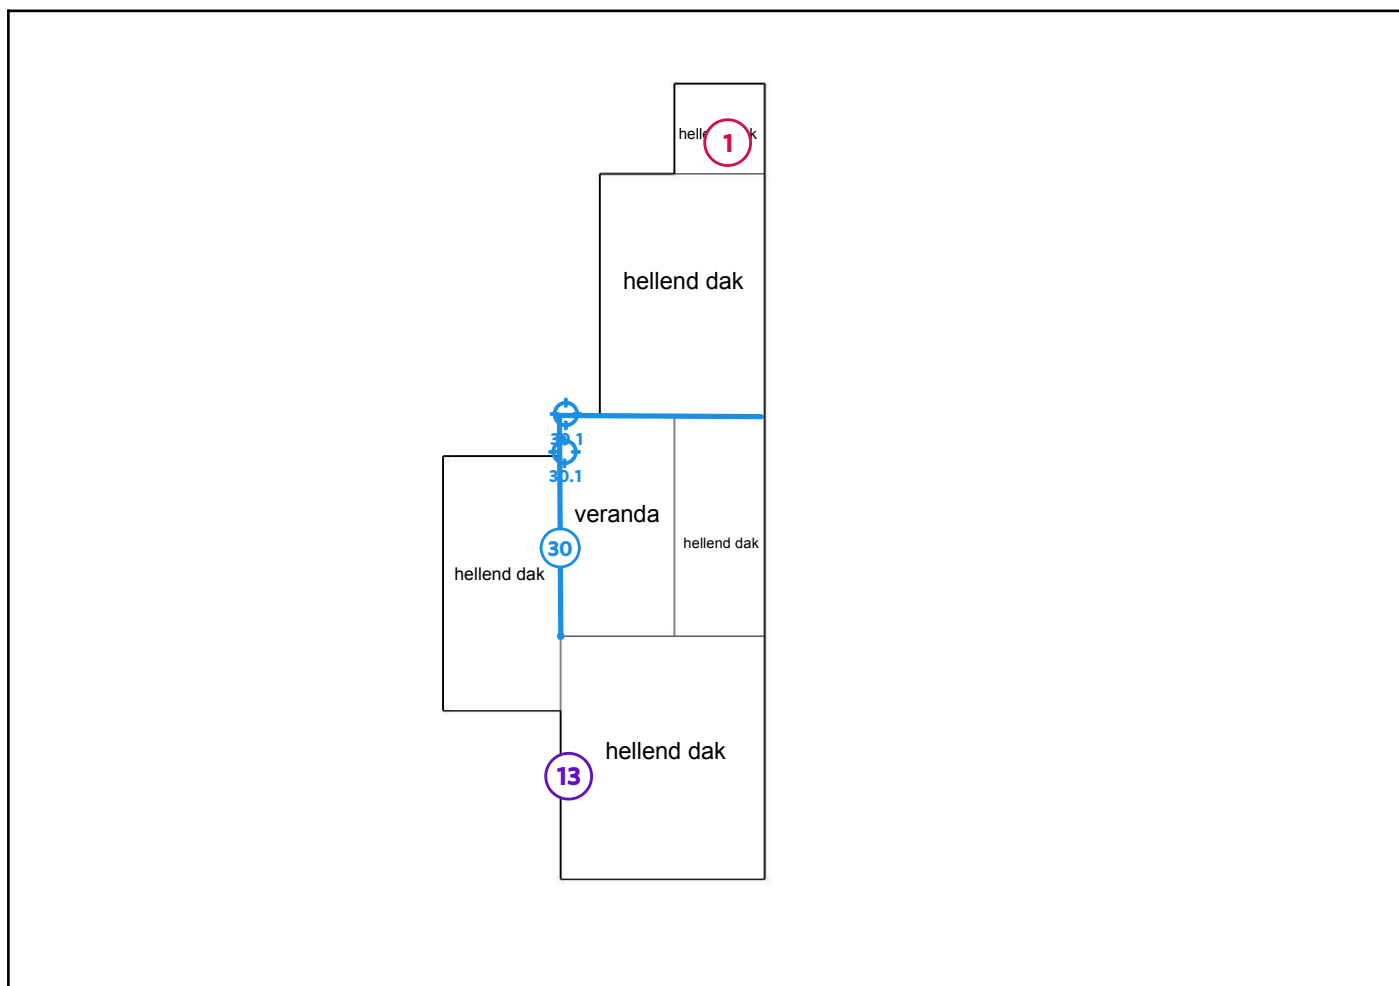
## Plan 1.16: Dakenplan

Beschrijving	Type	Actie
1. ASBESTVERDACHT AFVAL	Asbestmateriaal	Dringend verwijderen
13. SCHOORSTEEN	Beperking	-
30. KITWERK MUUR/KOZIJN	Geen asbest	-
30.1 Code: mm06	Mengmonster	-

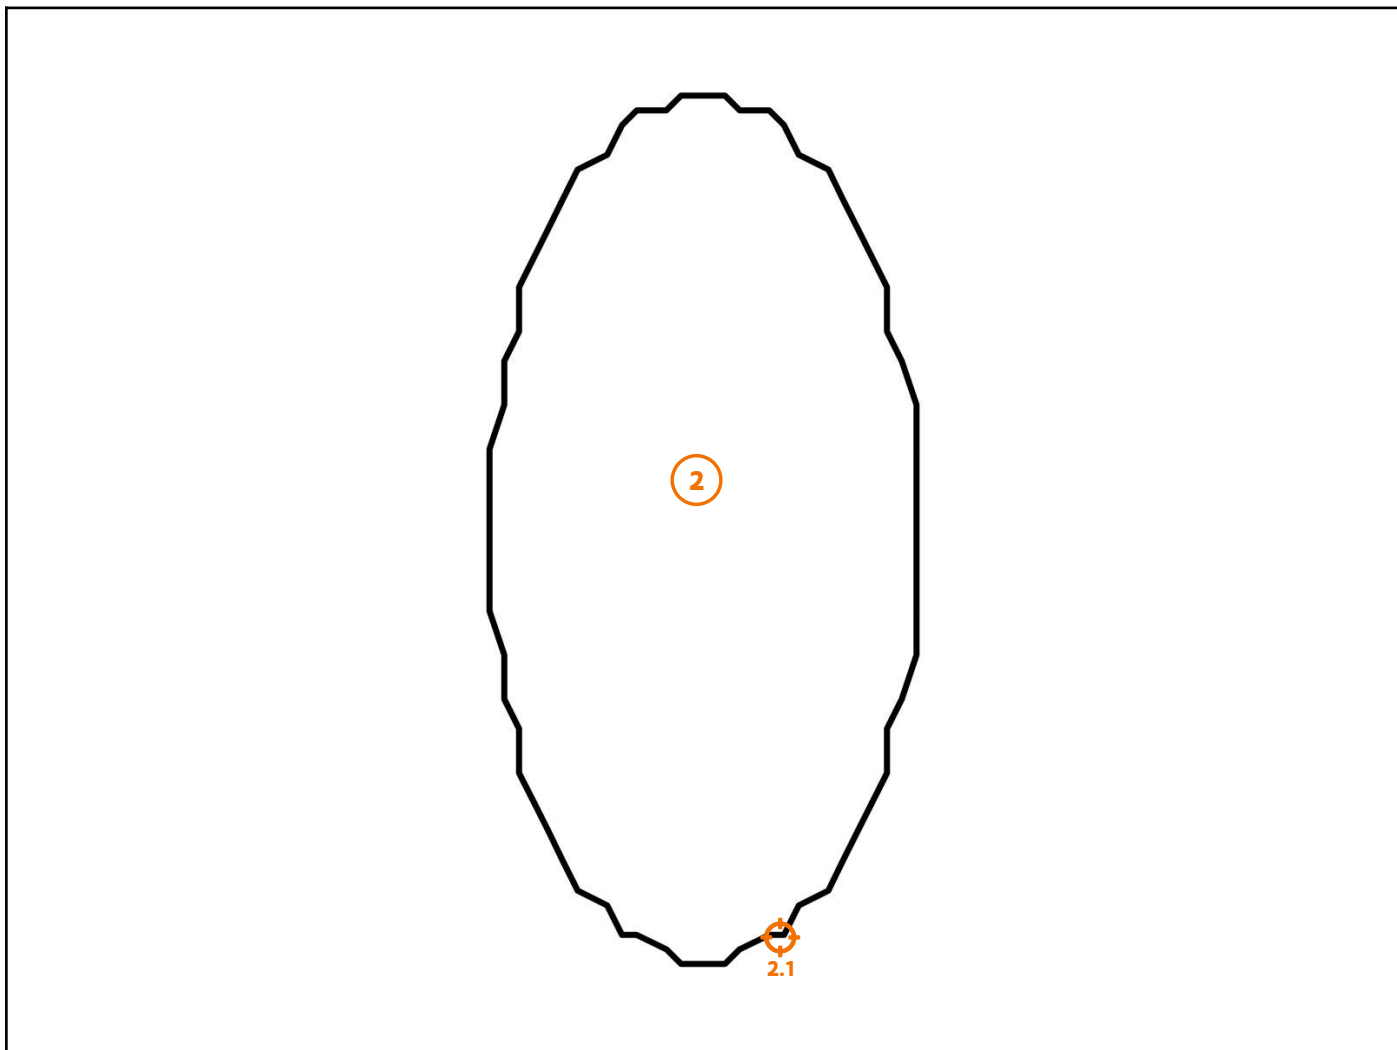
## Plan 2.1: Verloren bekisting

Beschrijving	Type	Actie
2. VERLOREN BEKISTING	Asbestmateriaal	<a href="#">Verwijderen</a>
2.1 Code: MM03	Puntmonster	-

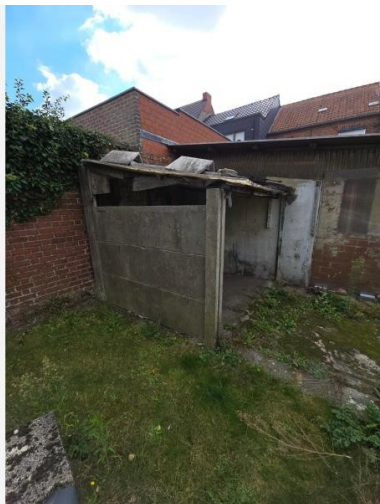
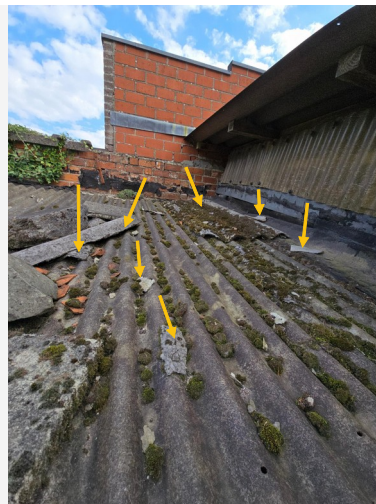
Het asbestmateriaal valt onder de mijlpaal van 2040.

Beschrijving	ASBESTVERDACHT AFVAL
Type afvalstof	Betreft resten (contaminatie) van verwerking of beschadiging
Type resten (contaminatie)	<ul style="list-style-type: none"><li>• Stukken, fragmenten (los, opliggend)</li></ul>
Besmette materialen	<ul style="list-style-type: none"><li>• Geen (er is geen vermenging met ander materiaal)</li></ul>
Bron van de resten	Bron van de resten is niet meer aanwezig
Omgeving	Buiten
Primaire drager	Schuin dak
Gebondenheid resten	Hecht
Hoeveelheid (gewicht - aantal)	<ul style="list-style-type: none"><li>• 10,00 kg - 1 stuk</li></ul>
Totaal gewicht	10,00 kg
Eenvoudig bereikbaar	Ja
Identificatiemethode	Vaststelling zonder monstername
Opmerking	De hoeveelheid is louter indicatief.

**Dringend verwijderen**

- Verwijder het asbestafval.

- Eenvoudige handelingen: mag via doe-het-zelf of door werknemer(s) met opleidingsattest eenvoudige handelingen  
Deze hechtgebonden asbesttoepassing dient zorgvuldig verwijderd te worden zonder de huidige staat van het materiaal te veranderen. Breken of beschadigen van het materiaal is niet toegestaan. De verwijdering dient te gebeuren met eenvoudige handelingen.

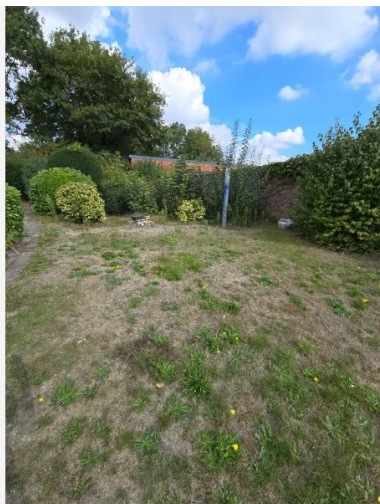
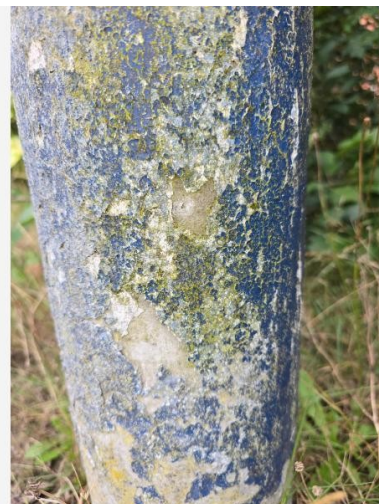
Eindbeoordeling materiaalrisico	Verhoogd materiaalrisico en/of verhoogde kans op vezelvrijgave
---------------------------------	--

Gebondenheid	Categorie 1: hechtgebonden in oorsprong
Asbestsoort (vezeltype)	Crocidoliet aanwezig
Asbestconcentratie	Laag (< 50%)
Afschermingsgraad van het gehele materiaal	Geheel of deels vrij aan de buitenlucht
Toestand van het materiaal	Matig beschadigd, matig verweerd

#	Type	Referentie	Resultaat
2.1	Puntmonster	MM03	Chrysotiel, Crocidoliet

Beschrijving	VERLOREN BEKISTING
Omgeving	Buiten
Primaire drager	BODEM
Asbestmateriaal	Verloren bekisting - Buis, koker
Bindmiddel van asbestmateriaal	Cement
Gebondenheid op basis van bindmiddel	Hecht
Hoeveelheid (lengte - omtrek - dikte - aantal)	<ul style="list-style-type: none"><li>• 3,00 m - 25,00 cm - 1,00 cm - 1 stuk</li></ul>
Totaal volume	0,008 m <sup>3</sup>
Eenvoudig bereikbaar	Ja
Bevestigingswijze	<ul style="list-style-type: none"><li>• Geklemd</li><li>• Verlijmd, ingegoten, versmeerd</li></ul>
Identificatiemethode	Vaststelling met monstername
Destructieve handeling voor identificatie	Nee
Opmerking	De hoeveelheid is louter indicatief.

Verwijderen

- Verwijder dit asbestmateriaal zo snel mogelijk. Volg de toestand goed op.

- Eenvoudige handelingen: enkel door erkend asbestverwijderaar  
Deze hechtgebonden asbesttoepassing dient zorgvuldig verwijderd te worden zonder de huidige staat van het materiaal te veranderen. Breken of beschadigen van het materiaal is niet toegestaan. De verwijdering dient te gebeuren met eenvoudige handelingen door een erkend asbestverwijderaar.

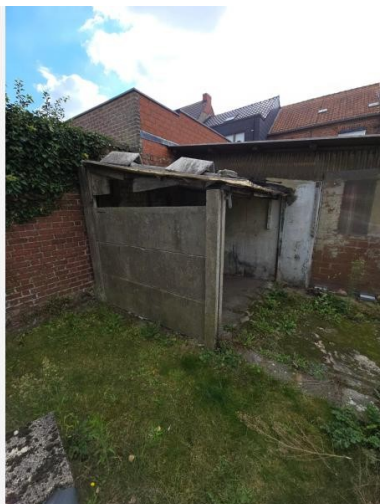
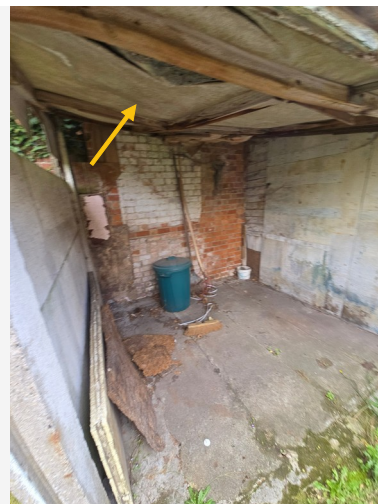
Beschrijving	ONDERDAK (VOLLEDIG ZICHTBAAR)
Omgeving	Buiten
Primaire drager	Schuin dak
Asbestmateriaal	Plaat, paneel, tablet - Type Menuiserite
Bindmiddel van asbestmateriaal	Cement
Gebondenheid op basis van bindmiddel	Hecht
Hoeveelheid (oppervlakte - dikte - aantal)	<ul style="list-style-type: none"><li>• 10,00 m<sup>2</sup> - 0,50 cm - 1 stuk</li></ul>
Totaal volume	0,05 m <sup>3</sup>
Eenvoudig bereikbaar	Nee <ul style="list-style-type: none"><li>• Het asbestmateriaal is bedekt (uitgezonderd laag verf, coating, behang, kunststof, textiel) en het wegnemen van het bedekkende materiaal kan niet zonder het bedekkende materiaal te beschadigen.</li></ul>
Bevestigingswijze	<ul style="list-style-type: none"><li>• Geklemd</li><li>• Geschroefd</li><li>• Genageld, geniet</li></ul>
Identificatiemethode	Vaststelling zonder monsternamen
Destructieve handeling voor identificatie	Nee
Opmerking	Onderdak volledig zichtbaar. De hoeveelheid is louter indicatief

Maatregelen nemen

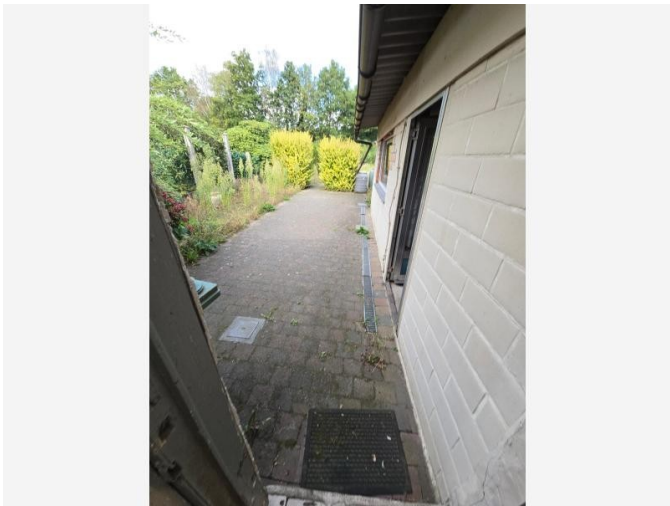
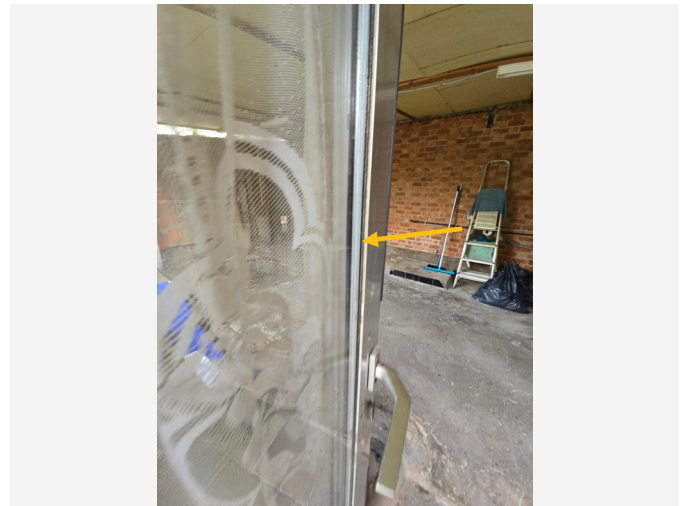
<b>Beschrijving</b>	KITWERK RAMEN/KOZIJN ALURAMEN
<b>Omgeving</b>	Buiten
<b>Primaire drager</b>	Wandopening verticaal (raam, deur, ...)
<b>Asbestmateriaal</b>	In-situ afwerkingslagen - Pasta, stopverf, voegsel, stopsel, vulsel, mastiek, katten, ...
<b>Bindmiddel van asbestmateriaal</b>	Kitten, mastiek, pasta
<b>Gebondenheid op basis van bindmiddel</b>	Hecht
<b>Hoeveelheid (gewicht - aantal)</b>	<ul style="list-style-type: none"><li>• 100,00 kg - 1 stuk</li></ul>
<b>Totaal gewicht</b>	100,00 kg
<b>Eenvoudig bereikbaar</b>	Ja
<b>Bevestigingswijze</b>	<ul style="list-style-type: none"><li>• Verlijmd, ingegoten, versmeerd</li></ul>
<b>Identificatiemethode</b>	Vaststelling zonder monsternamen
<b>Destructieve handeling voor identificatie</b>	Nee
<b>Opmerking</b>	De hoeveelheid is louter indicatief.

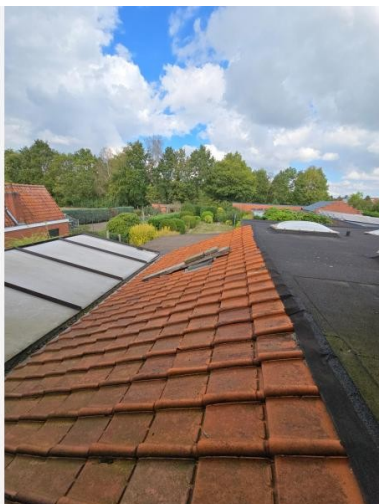
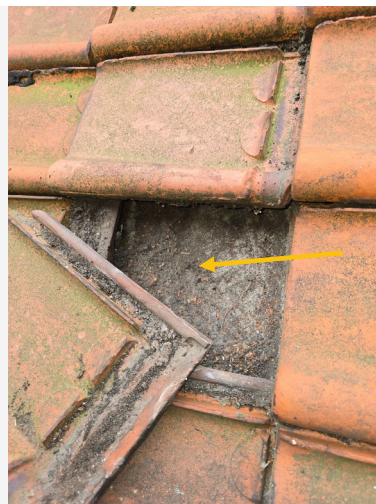
Beschrijving	ONDERDAK (GEDEELTELIJK ZICHTBAAR)
Omgeving	Buiten
Primaire drager	Schuin dak
Asbestmateriaal	Plaat, paneel, tablet - Type Menuiserite
Bindmiddel van asbestmateriaal	Cement
Gebondenheid op basis van bindmiddel	Hecht
Hoeveelheid (oppervlakte - dikte - aantal)	<ul style="list-style-type: none"> <li>• 85,00 m<sup>2</sup> - 0,50 cm - 1 stuk</li> <li>• 25,00 m<sup>2</sup> - 0,50 cm - 1 stuk</li> </ul>
Totaal volume	0,55 m <sup>3</sup>
Eenvoudig bereikbaar	<p>Nee</p> <ul style="list-style-type: none"> <li>• Het asbestmateriaal is bedekt (uitgezonderd laag verf, coating, behang, kunststof, textiel) en het wegnemen van het bedekkende materiaal kan niet zonder het bedekkende materiaal te beschadigen.</li> </ul>
Bevestigingswijze	<ul style="list-style-type: none"> <li>• Geklemd</li> <li>• Geschroefd</li> <li>• Genageld, geniet</li> </ul>
Identificatiemethode	Vaststelling zonder monsternamen
Destructieve handeling voor identificatie	Nee

Opmerking	Het onderdak is deels inspecteerbaar mits optillen van een dakpan via de dakgoot en/of het dakraam. Geen risicobeoordeling mogelijk van het volledige onderdak. Bij renovatie/sloop verder onderzoek verrichten naar de asbestverdachte toepassingen in de volledige dakopbouw. De hoeveelheid is louter indicatief.

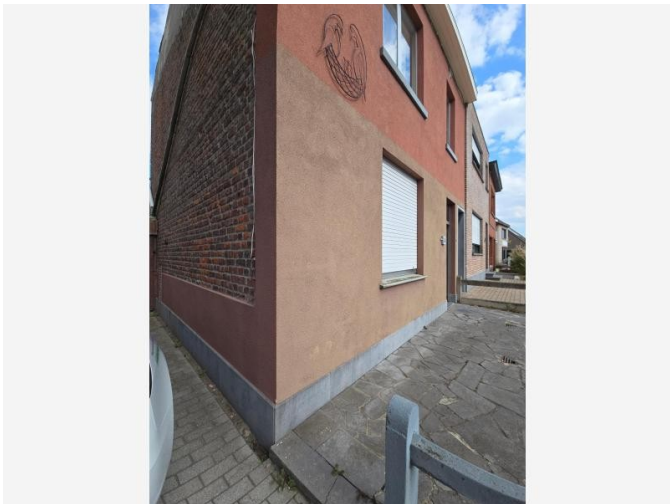
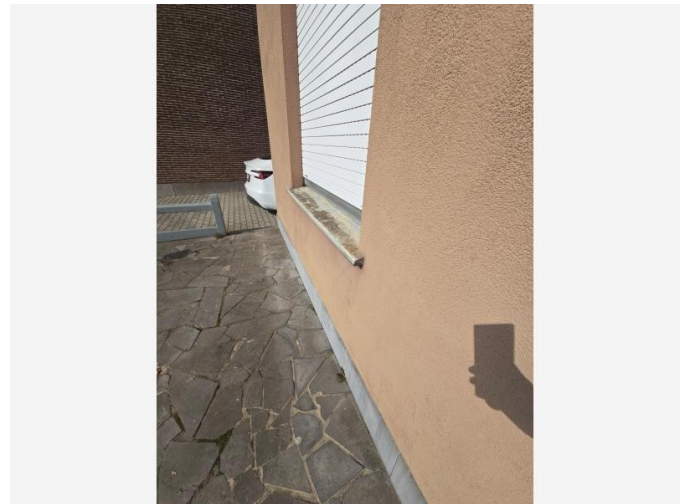
Beschrijving	VENSTERBANK MASSAL (BUITEN)
Omgeving	Buiten
Primaire drager	Wand buitenschil
Asbestmateriaal	Plaat, paneel, tablet - Type Massal
Bindmiddel van asbestmateriaal	Cement
Gebondenheid op basis van bindmiddel	Hecht
Hoeveelheid (oppervlakte - dikte - aantal)	• 1,00 m <sup>2</sup> - 5,00 cm - 1 stuk
Totaal volume	0,05 m <sup>3</sup>
Eenvoudig bereikbaar	Ja
Bevestigingswijze	<ul style="list-style-type: none"><li>• Geklemd</li><li>• Verlijmd, ingegoten, versmeerd</li></ul>
Identificatiemethode	Vaststelling zonder monsternamen
Destructieve handeling voor identificatie	Nee
Opmerking	De hoeveelheid is louter indicatief.

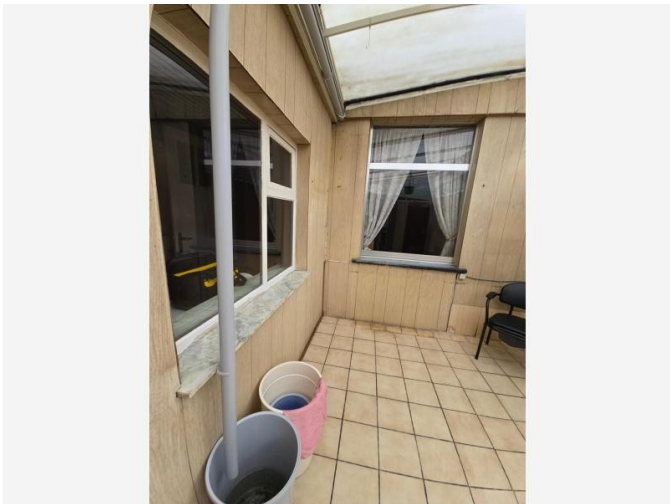
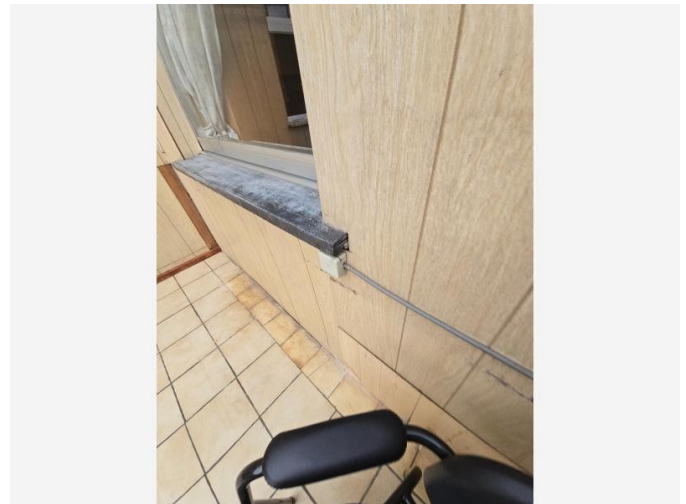
Beschrijving	VENSTERBANK MASSAL (BINNEN)
Omgeving	Binnen
Primaire drager	Binnenwand
Asbestmateriaal	Plaat, paneel, tablet - Type Massal
Bindmiddel van asbestmateriaal	Cement
Gebondenheid op basis van bindmiddel	Hecht
Hoeveelheid (oppervlakte - dikte - aantal)	• 1,00 m <sup>2</sup> - 5,00 cm - 1 stuk
Totaal volume	0,05 m <sup>3</sup>
Eenvoudig bereikbaar	Ja
Bevestigingswijze	<ul style="list-style-type: none"><li>• Geklemd</li><li>• Verlijmd, ingegoten, versmeerd</li></ul>
Identificatiemethode	Vaststelling zonder monsternamen
Destructieve handeling voor identificatie	Nee
Opmerking	De hoeveelheid is louter indicatief.

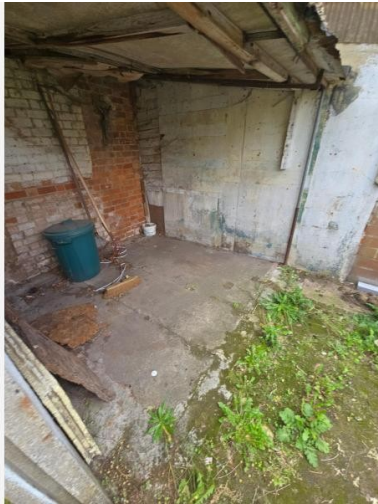
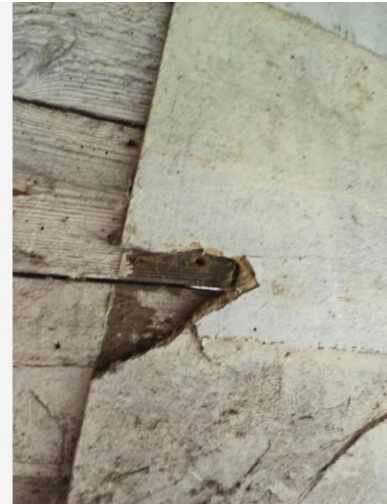
Beschrijving	VC-PLAAT BUITEN
Omgeving	Buiten
Primaire drager	Wand buitenschil
Asbestmateriaal	Plaat, paneel, tablet - Type Menuiserie
Bindmiddel van asbestmateriaal	Cement
Gebondenheid op basis van bindmiddel	Hecht
Hoeveelheid (oppervlakte - dikte - aantal)	• 5,00 m <sup>2</sup> - 0,50 cm - 1 stuk
Totaal volume	0,025 m <sup>3</sup>
Eenvoudig bereikbaar	Ja
Bevestigingswijze	<ul style="list-style-type: none"><li>• Geklemd</li><li>• Geschroefd</li><li>• Genageld, geniet</li></ul>
Identificatiemethode	Vaststelling zonder monsternamen
Destructieve handeling voor identificatie	Nee
Opmerking	De hoeveelheid is louter indicatief.

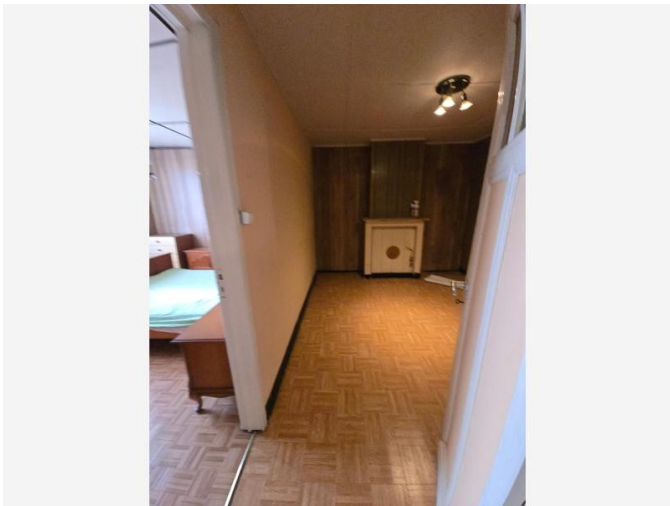
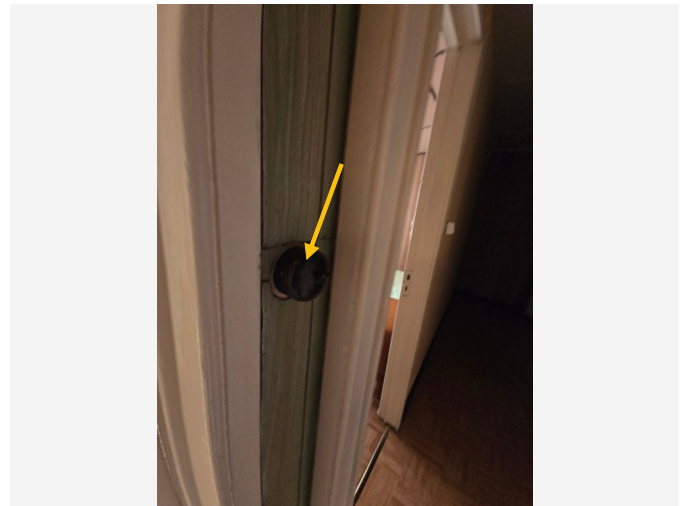
Beschrijving	BAKELIET
Omgeving	Binnen
Primaire drager	Communicatie en elektrische infrastructuur en uitrusting
Asbestmateriaal	Plaat, paneel, tablet - Type Bakeliet
Bindmiddel van asbestmateriaal	Kunststof of -hars
Gebondenheid op basis van bindmiddel	Hecht
Hoeveelheid (oppervlakte - dikte - aantal)	• 0,50 m <sup>2</sup> - 2,00 cm - 1 stuk
Totaal volume	0,01 m <sup>3</sup>
Eenvoudig bereikbaar	Ja
Bevestigingswijze	• Geschroefd
Identificatiemethode	Vaststelling zonder monstername
Destructieve handeling voor identificatie	Nee
Opmerking	Op verschillende plaatsen onderdelen in de elektrische kringen, zoals: stopcontacten, schakelaars, elektriciteitskasten en dergelijke aanwezig. De hoeveelheid is louter indicatief.

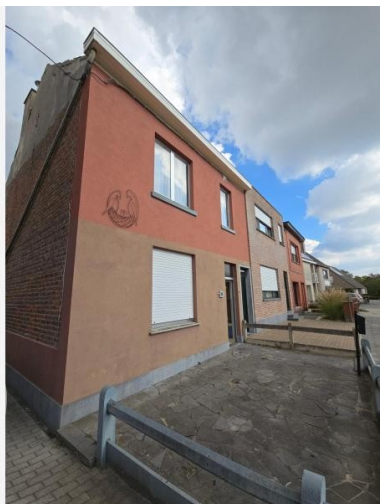
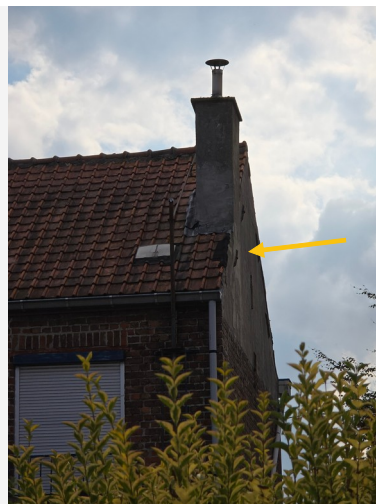
Beschrijving	CEMENTERING/SMEERLAAG BUITEN
Omgeving	Buiten
Primaire drager	Wand buitenschil
Asbestmateriaal	In-situ afwerkingslagen - Smeerlaag
Bindmiddel van asbestmateriaal	Cement
Gebondenheid op basis van bindmiddel	Hecht
Hoeveelheid (oppervlakte - dikte - aantal)	• 10,00 m <sup>2</sup> - 1,00 cm - 1 stuk
Totaal volume	0,10 m <sup>3</sup>
Eenvoudig bereikbaar	Ja
Bevestigingswijze	• Verlijmd, ingegoten, versmeerd
Identificatiemethode	Vaststelling zonder monstername Motivatie: Onderzoeksbepmerking verhinderde monstername
Destructieve handeling voor identificatie	Nee
Opmerking	Geen staalafname kunnen uitvoeren omwille van de beperking (hoogte), Bij renovatie en/of sloop verder onderzoek verichten. De hoeveelheid is louter indicatief.

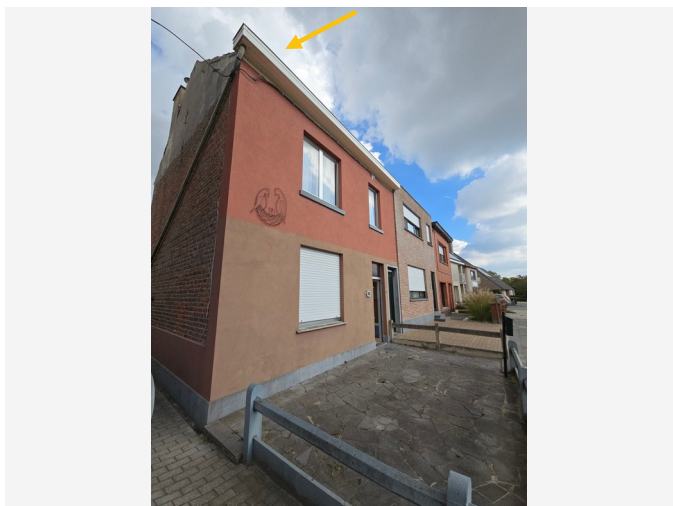
(Asbest)materiaal	Geen volledige risicoanalyse mogelijk.
Karakterisatie	Asbest (verdacht)
Primaire drager	Schuin dak

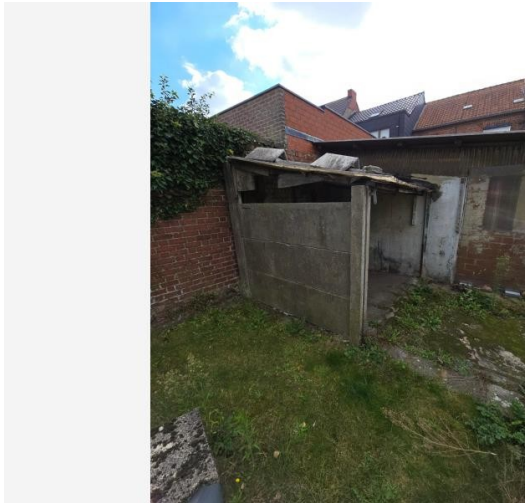
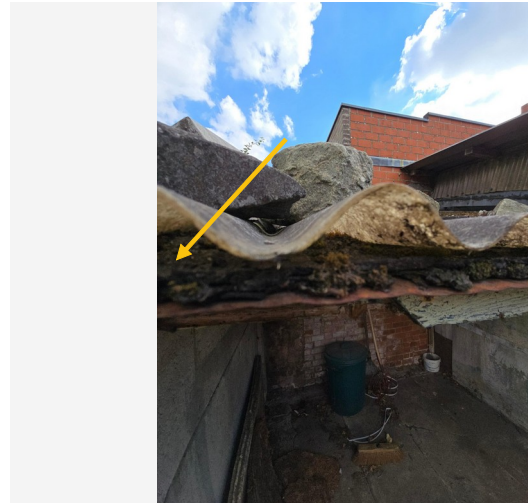
Beschrijving	ROOFING
Omgeving	Buiten
Primaire drager	Plat dak
Bindmiddel van materiaal	Bitumen (roofing, teer, asfalt)
Gebondenheid op basis van bindmiddel	Hecht
Hoeveelheid (oppervlakte - aantal)	• 10,00 m <sup>2</sup> - 1 stuk
Totale oppervlakte	10,00 m <sup>2</sup>
Identificatiemethode	Vaststelling met monsternamen
Destructieve handeling voor identificatie	Nee
Opmerking	Enkel de bovenste waterkerende laag kunnen inspecteren, bij renovatie en/of sloop onderzoek verrichten naar de aanwezigheid van asbestverdachte toepassing in de onderliggende lagen. Eventueel onderliggende lagen kunnen enkel a.d.h.v. een negatief labocertificaat als asbestvrij beschouwd worden. Verder onderzoek verrichten naar de samenstelling van de toepassing tot op de drager. De hoeveelheid is louter indicatief.

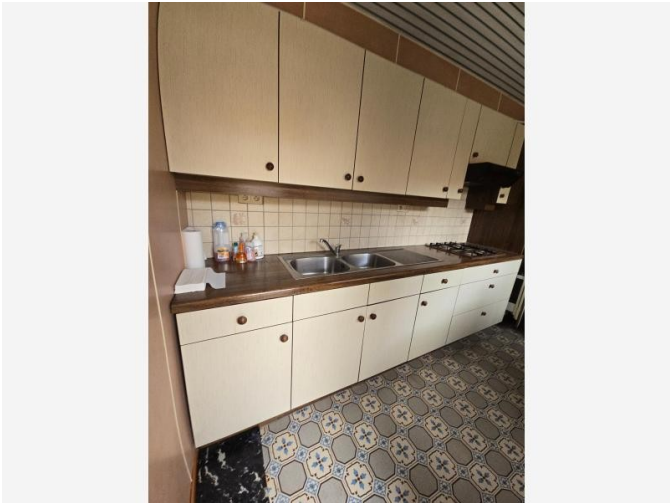
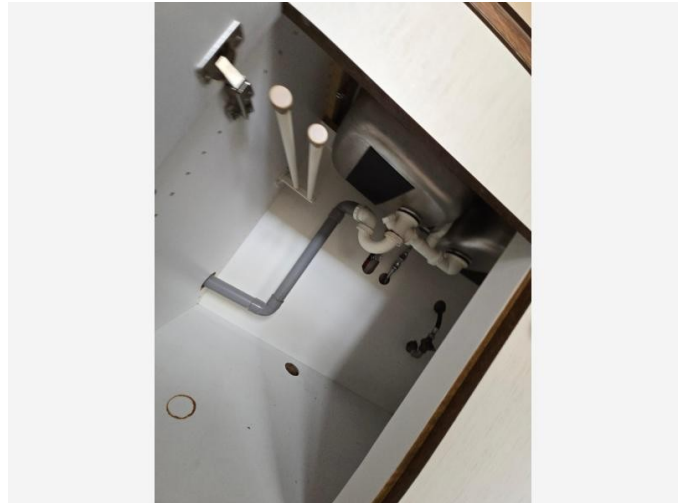
Beschrijving	ANTI-DREUNPLAAT WASTAFEL
Omgeving	Binnen
Primaire drager	Sanitaire infrastructuur en uitrusting (toe- en afvoer)
Bindmiddel van materiaal	Bitumen (roofing, teer, asfalt)
Gebondenheid op basis van bindmiddel	Hecht
Hoeveelheid (oppervlakte - dikte - aantal)	• 0,50 m <sup>2</sup> - 0,50 cm - 1 stuk
Totaal volume	0,003 m <sup>3</sup>
Identificatiemethode	Vaststelling met monsternamen
Destructieve handeling voor identificatie	Nee
Opmerking	De hoeveelheid is louter indicatief.

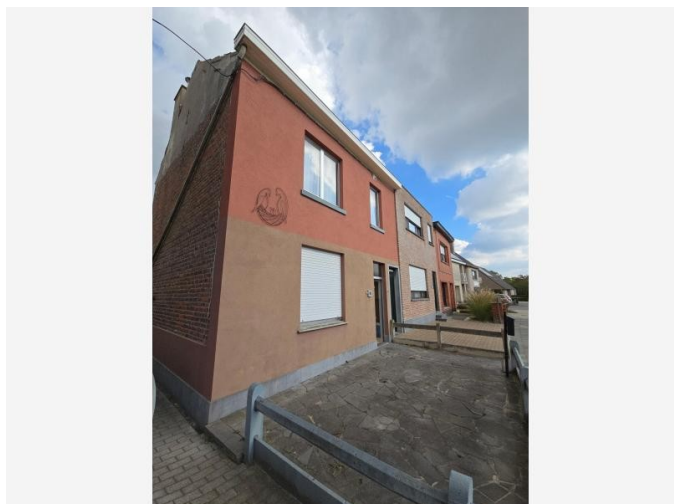
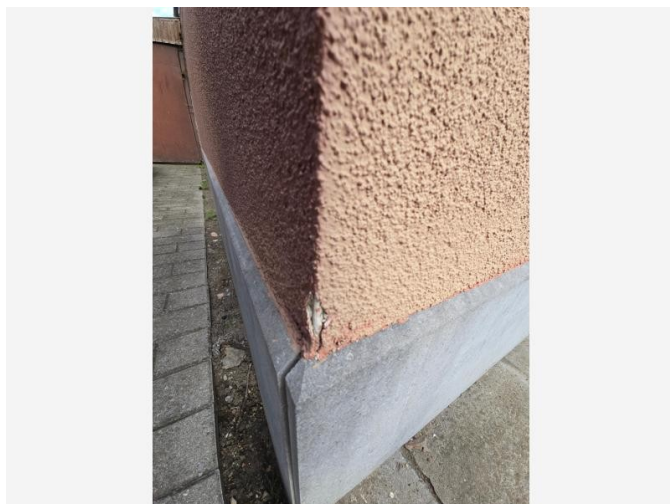
Beschrijving	CREPI BUITEN
Omgeving	Buiten
Primaire drager	Wand buitenschil
Bindmiddel van materiaal	Cement
Gebondenheid op basis van bindmiddel	Hecht
Hoeveelheid (gewicht - aantal)	<ul style="list-style-type: none"><li>• 1.000,00 kg - 1 stuk</li></ul>
Totaal gewicht	1.000,00 kg
Identificatiemethode	Vaststelling met monstername
Destructieve handeling voor identificatie	Nee
Opmerking	De hoeveelheid is louter indicatief. Bij renovatie/sloop verder onderzoek verichten in de onderliggende lagen.

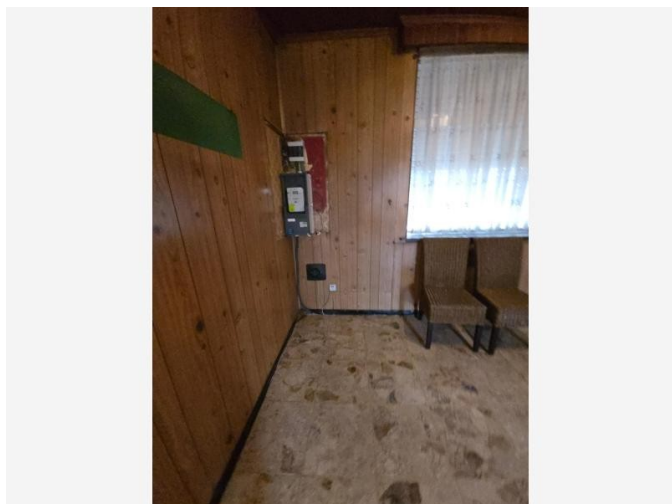
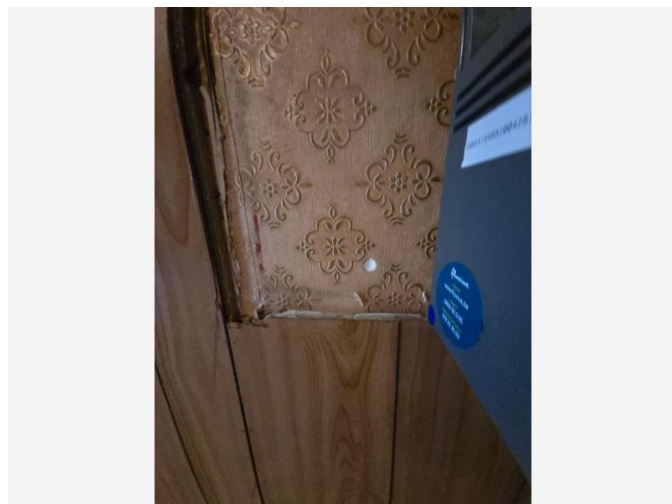
Beschrijving	PLEISTER MUREN
Omgeving	Binnen
Primaire drager	Binnenwand
Bindmiddel van materiaal	Gips - kalk
Gebondenheid op basis van bindmiddel	Niet-hechtgebonden
Hoeveelheid (oppervlakte - dikte - aantal)	• 60,00 m <sup>2</sup> - 1,00 cm - 1 stuk
Totaal volume	0,60 m <sup>3</sup>
Identificatiemethode	Vaststelling met monstername
Destructieve handeling voor identificatie	Nee
Opmerking	<p>Tijdens de inspectie nemen we stalen in de volgende ruimtes (indien aanwezig):</p> <p>Individuele ruimte: Bijvoorbeeld een slaapkamer of bureau.</p> <p>Natte ruimte: badkamer of keuken.</p> <p>Stookplaats: De ruimte waar de verwarmingsinstallatie staat.</p> <p>Trappenhal: Het gedeelte met de trap.</p> <p>Deze monsternameprocedure volgen we volgens het vastgelegde inspectieprotocol.</p> <p>Belangrijk: bij renovatie- of sloopwerken adviseren we om in elke afzonderlijke ruimte een onderzoek te laten uitvoeren. De hierboven genoemde ruimtes zijn slechts een indicatieve selectie voor de standaard inspectie. Dit attest kan niet worden gebruikt als meetstaat, de hoeveelheid is louter indicatief.</p>
