# Asbestinventarisatetest

Kaaistraat 47, 9900 Eeklo

Attestnummer : 20260522-000099.001

Uitgegeven op : 22.05.2026

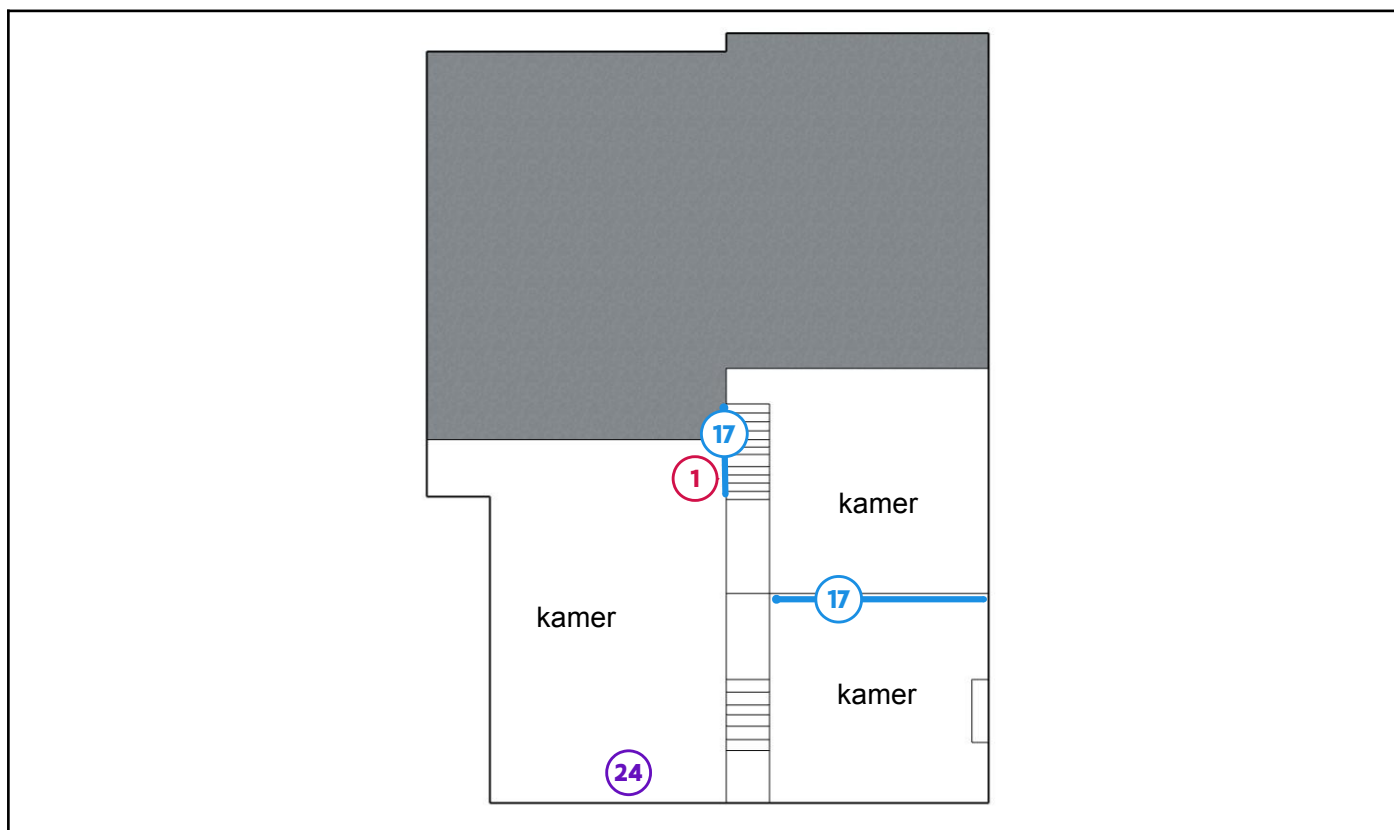
## Plan 1.5: Verdiep 1

Beschrijving	Type	Actie
1. ASBESTVERDACHT AFVAL: VEZELCEMENTPLATEN	Asbestmateriaal	Dringend verwijderen
17. PLEISTER MUREN	Geen asbest	-
24. OUD STOOKTOESTEL	Overige ruimte of materiaal	-

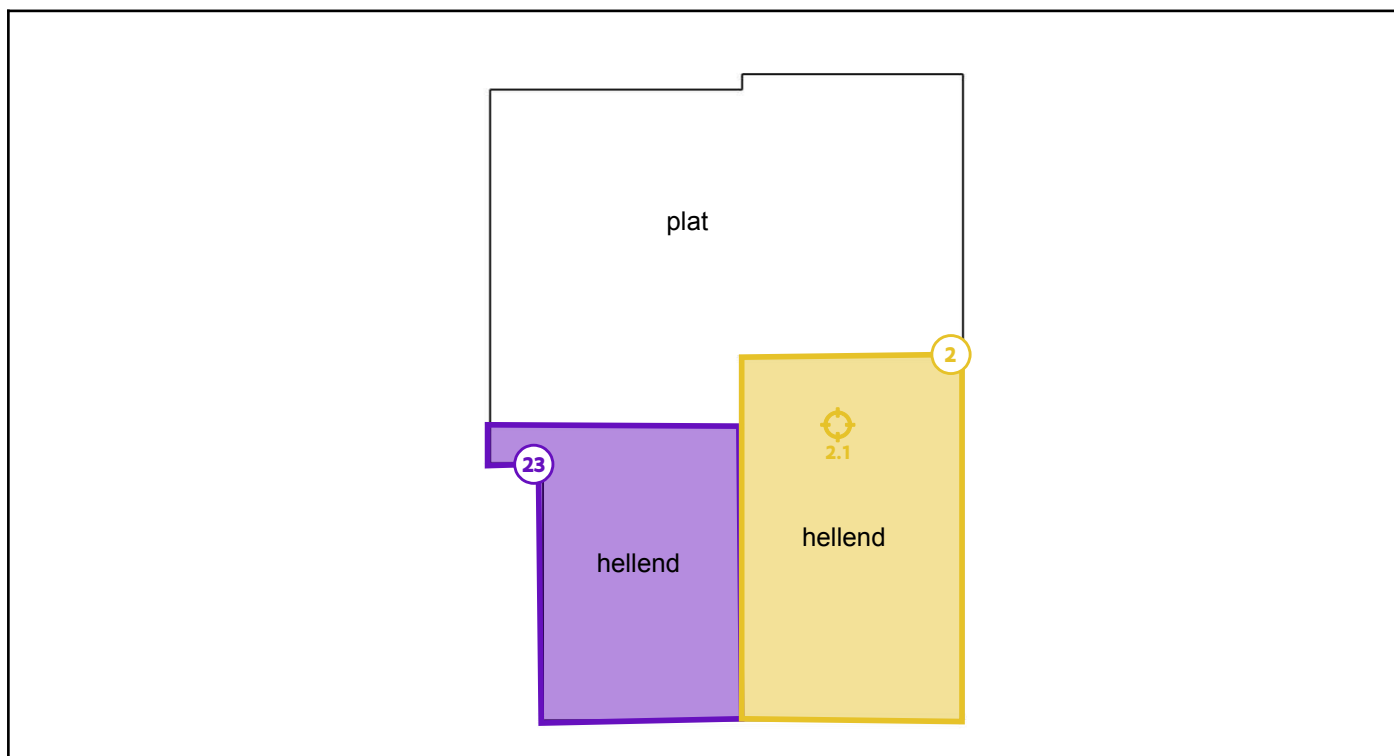
## Plan 1.11: Dakenplan

Beschrijving	Type	Actie
2. ONDERDAK VEZELCEMENT (GEDEELTELIJK ZICHTBAAR)	Asbestmateriaal	Zorgvuldig beheren
2.1 Code: mm03	Puntmonster	-
23. ONDERDAK (NIET VERDACHT)	Overige ruimte of materiaal	-

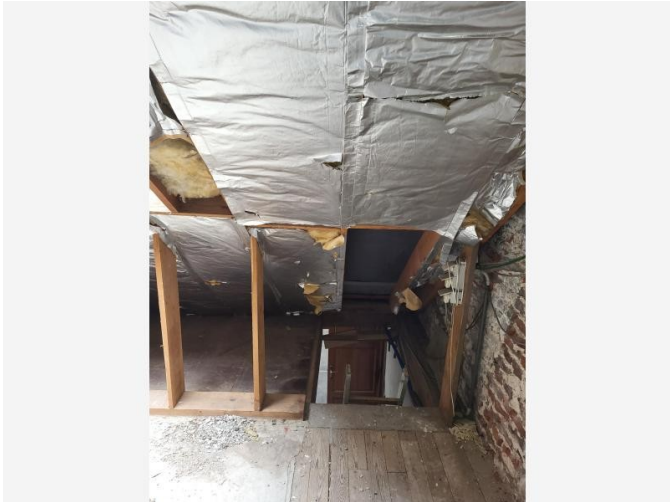
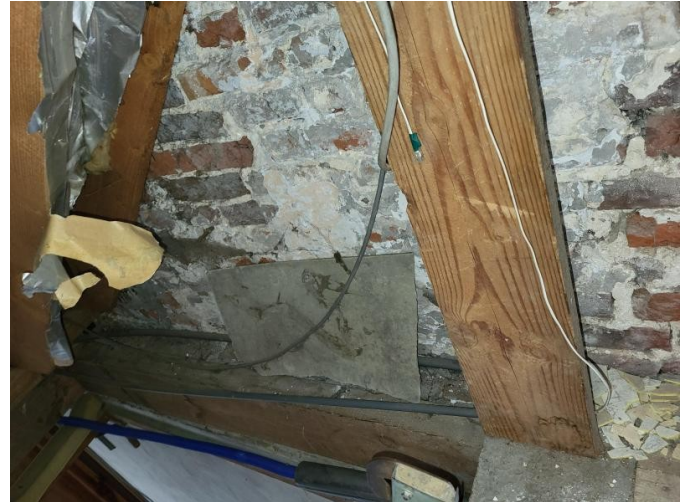
# Fiche 1: ASBESTVERDACHT AFVAL: VEZELCEMENTPLATEN

Asbestmateriaal - afvalstof

Het asbestmateriaal valt onder de mijlpaal van 2040.

**Dringend verwijderen**

- Verwijder het asbestafval.
- Voer bijkomende staalname(s) uit.

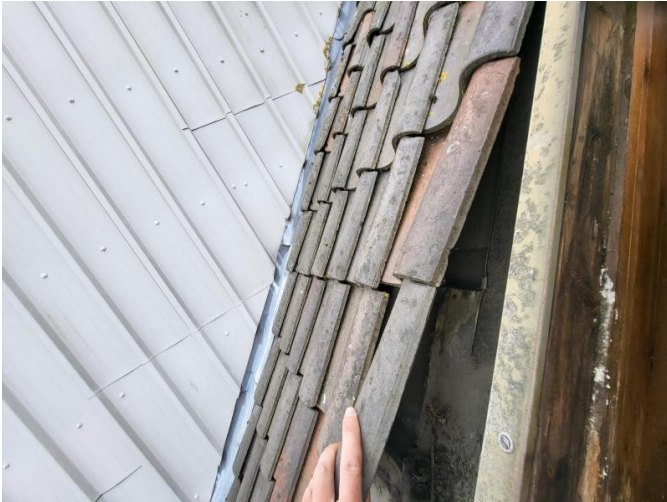
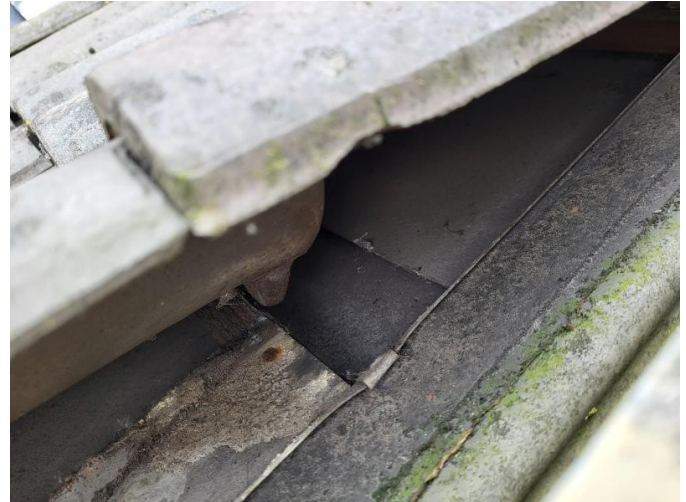
## Fiche 2: ONDERDAK VEZELCEMENT (GEDEELTELIJK ZICHTBAAR)

Asbestmateriaal

Het asbestmateriaal valt onder de mijlpaal van 2040.

Zorgvuldig beheren

- Zorg voor een veilig beheer en verwijder dit asbestmateriaal wanneer het bij werken eenvoudig bereikbaar wordt. Controleer de toestand jaarlijks op wijzigingen.

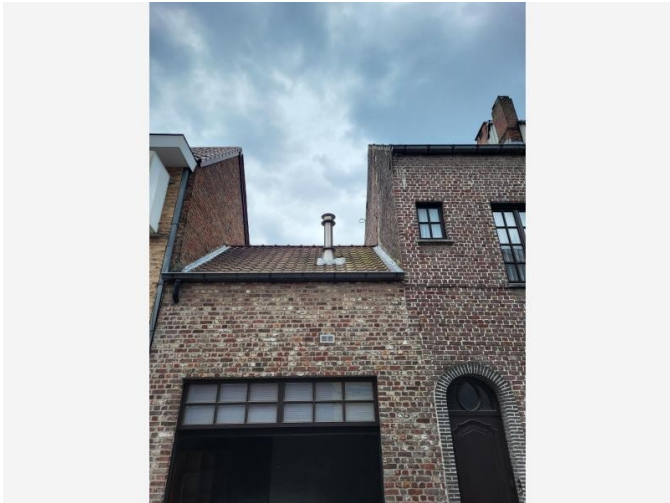
Situeringfoto

(Asbest)materiaal	Geen volledige risicoanalyse mogelijk.
Karakterisatie	Asbest (verdacht)
Primaire drager	Schuin dak

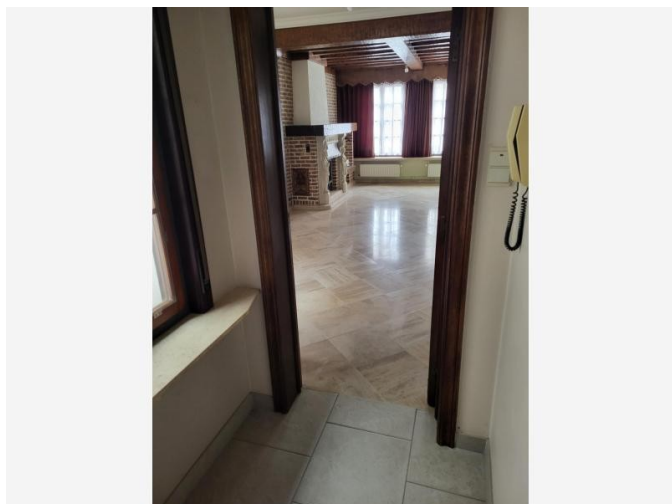
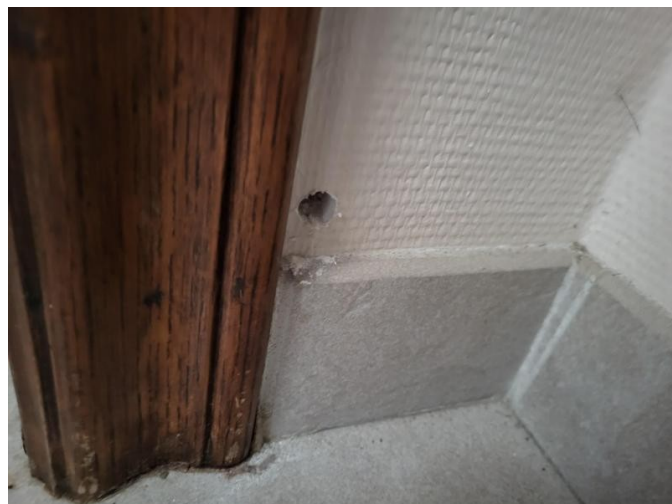
## Fiche 17: PLEISTER MUREN

Geen asbest

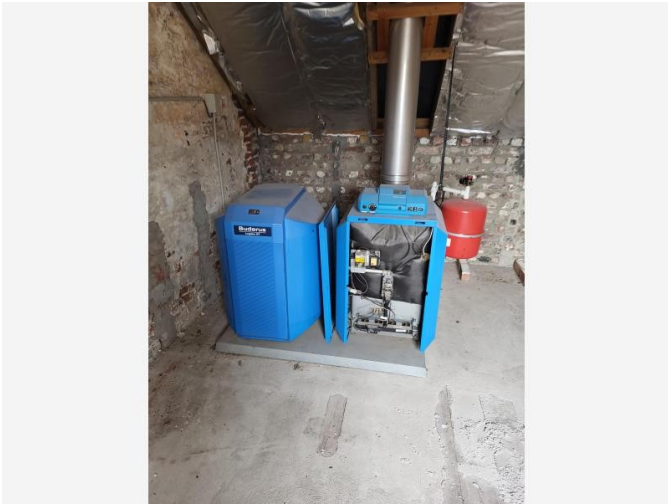
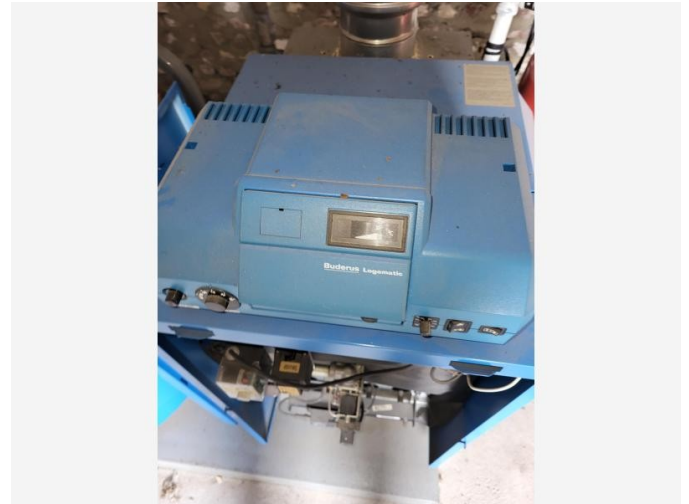
## Fiche 24: OUD STOOKTOESTEL

Beschrijving	Notitie	Terug te vinden op plannen
Fiche 24: OUD STOOKTOESTEL	<p>Het centrale verwarmingstoestel is van een ouder bouwjaar, waardoor de toepassing als asbestverdacht wordt beschouwd conform de richtlijnen. De inspectie betrof enkel de visueel toegankelijke buitenzijde en componenten.</p> <p>Advies:</p> <p>Bij toekomstige renovatie en/of sloopwerken aan het toestel, alsook bij groter onderhoud of demontage, is het noodzakelijk dat:</p> <p>Onderzoek wordt verricht naar de aanwezigheid van asbesthoudende pakkingen, dichtingen en afdichtingskoorden die zich bevinden tussen de verwarmingselementen en in de diepere constructie van het toestel.</p> <p>Er extra aandacht wordt besteed aan de mogelijke aanwezigheid van asbesthoudende koorden of pakkingen in de aansluitingen en de buizen (binnenin en aan de koppelingen).</p>	Plan 1.5: Verdiep 1
Fiche 25: DAKOPBOUW PLAT DAK	<p>We kunnen enkel een uitspraak doen over de eindafwerking van het platte dak, bij renovatie en/of sloop verder onderzoek uitvoeren naar de materialen in de volledige dakopbouw.</p>	Plan 1.10: Dakenplan
