# Asbestinventarisatattest

Hospitaalstraat 55, 9900 Eeklo

Attestnummer : 20260303-000110.000

**Niet-asbestveilig**

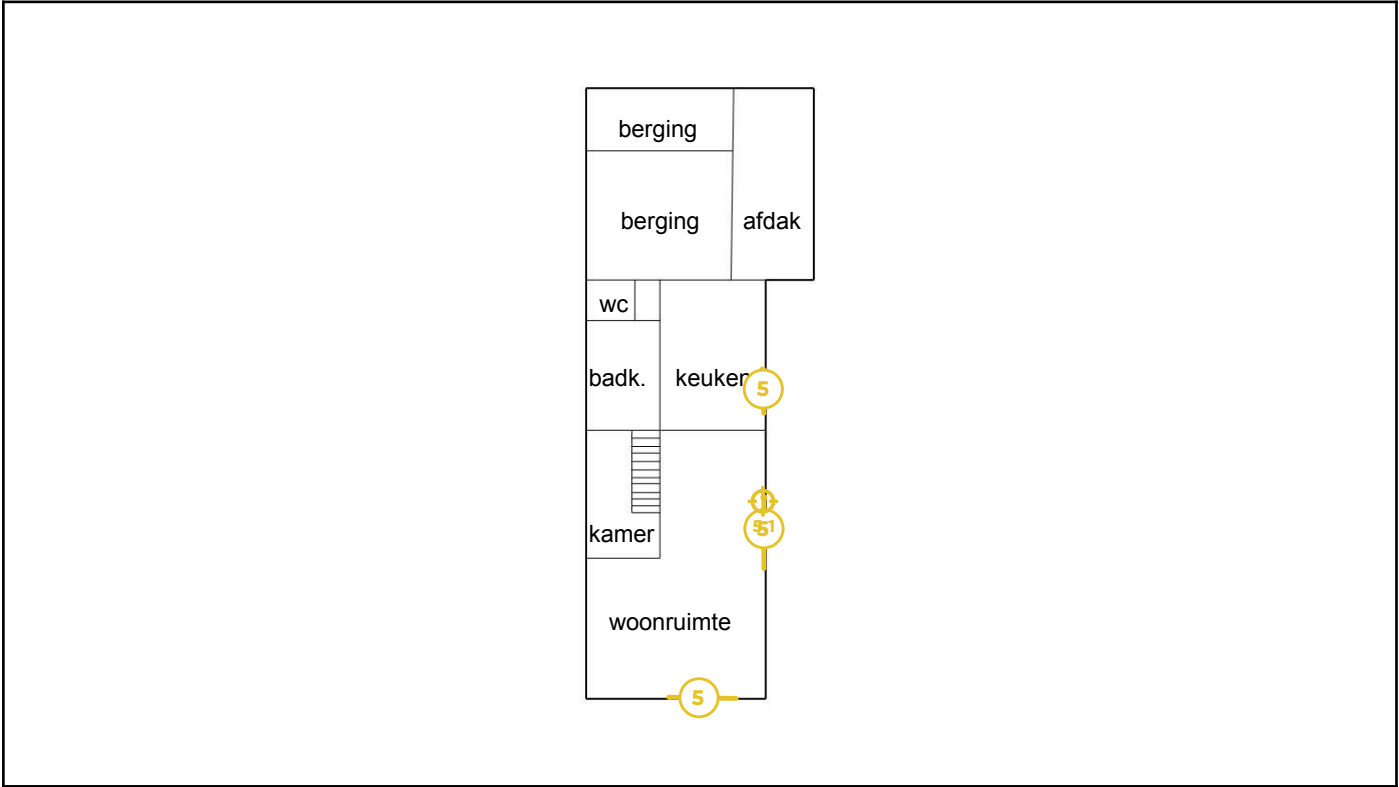
# Plan 1.2: Verdiep 0

| Beschrijving | Type | Actie |
|---|---|---|
| 5. VENSTERBANK MASSAL (BUITEN) | Asbestmateriaal | Zorgvuldig beheren |

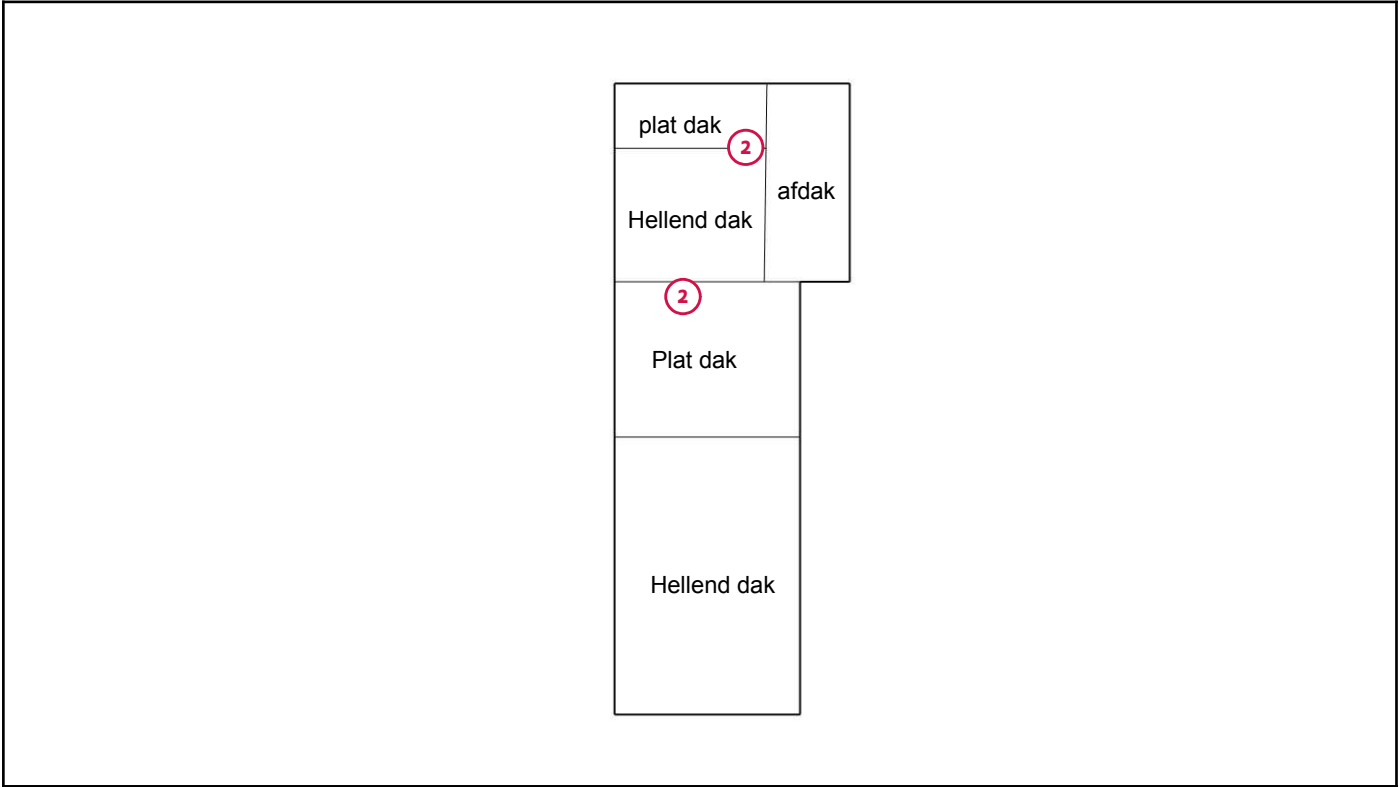
# Plan 1.13: Dakenplan

| Beschrijving | Type | Actie |
|---|---|---|
| 2. VEZELCEMENT ROOKGASKANAAL | Asbestmateriaal | Dringend verwijderen |

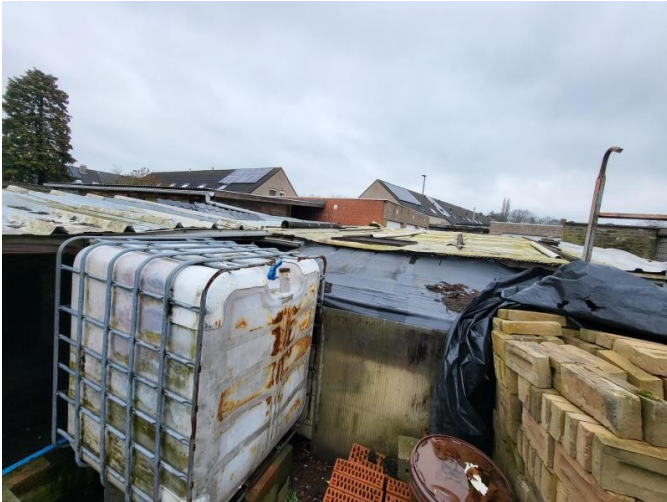
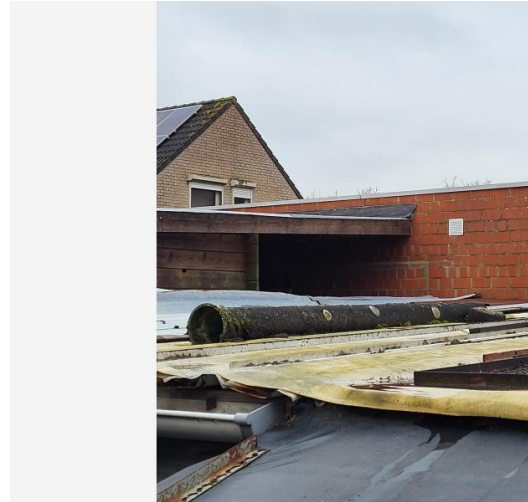
# Fiche 1: ASBESTVERDACHT AFVAL: VEZELCEMENTBUIS

Asbestmateriaal - afvalstof

- Eenvoudige handelingen: mag via doe-het-zelf of door werknemer(s) met opleidingsattest eenvoudige handelingen  
Hechtgebonden asbest dient zorgvuldig en intact verwijderd te worden. Breken, beschadigen, zagen, boren, schuren of hogedrukreiniging is ten strengste verboden. Dit veroorzaakt vezelvrijgave en vormt een ernstig gezondheidsrisico. Tijdens de werken het materiaal steeds bevochtigen of fixeren.

Schade: Als het materiaal beschadigd raakt, moet de verdere verwijdering verplicht door een erkend asbestverwijderaar gebeuren.

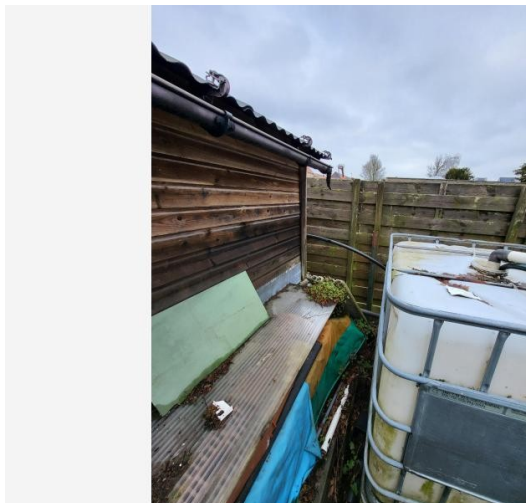
## Fiche 3: ASBESTVERDACHT AFVAL: VEZELCEMENT DEKSTEEN

Asbestmateriaal - afvalstof

- Eenvoudige handelingen: mag via doe-het-zelf of door werknemer(s) met opleidingsattest eenvoudige handelingen  
Hechtgebonden asbest dient zorgvuldig en intact verwijderd te worden. Breken, beschadigen, zagen, boren, schuren of hogedrukreiniging is ten strengste verboden. Dit veroorzaakt vezelvrijgave en vormt een ernstig gezondheidsrisico. Tijdens de werken het materiaal steeds bevochtigen of fixeren.

- **Schade:** Als het materiaal beschadigd raakt, moet de verdere verwijdering verplicht door een erkend asbestverwijderaar gebeuren.
- **Reiniging:** De werkzone moet na de verwijdering nat gereinigd worden. Gebruik geen gewone stofzuiger (enkel industriële stofzuiger met H-filter).
- **Sterk aangeraden:** Hoewel het toegestaan is om deze toepassing zelf te verwijderen, is het raadzaam de verwijdering te laten uitvoeren door opgeleid personeel of een erkend asbestverwijderaar.
- **Juridisch:** Niet-naleving van de procedures kan leiden tot zware boetes en vervolging.

De toepassing dient zorgvuldig verwijderd te worden zonder de huidige staat van het materiaal te veranderen. Breken of beschadigen is niet toegestaan. Het materiaal dient tijdens de werken bevochtigd of gefixeerd te worden.

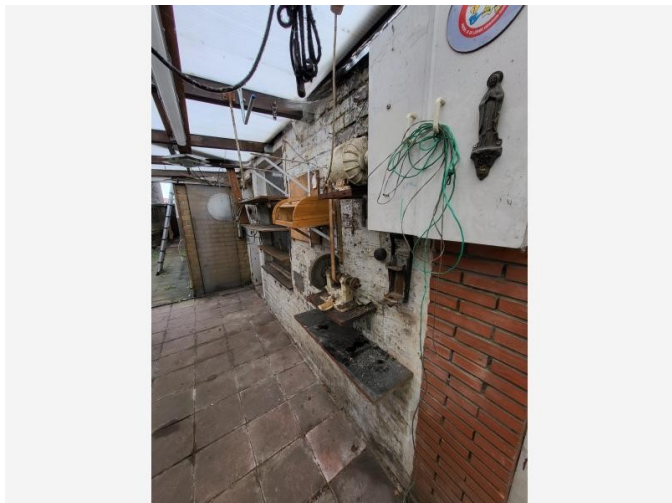
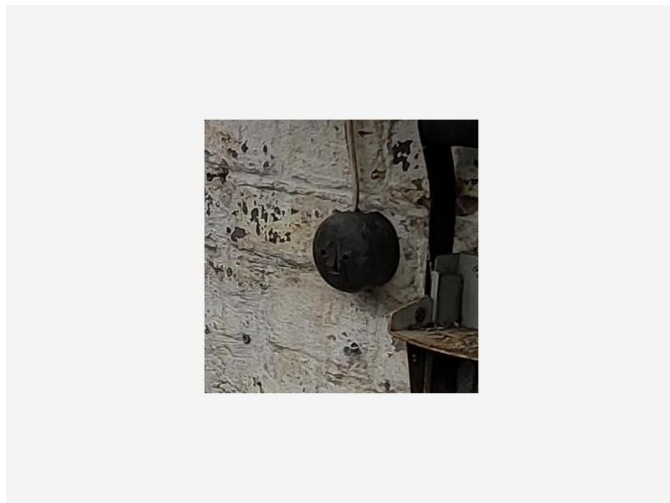
## Fiche 6: BAKELIET ELEKTRISCHE INSTALLATIE ONDERDELEN

Asbestmateriaal

| Identificatiemethode | <p>De asbestdeskundige beoordeelt het materiaal als asbestverdacht en dus asbesthoudend, en dit zonder monstername.</p> <p>Motivatie: De monstername brengt andere schade aan dan schade die inherent is aan de monstername.</p> |

- Eenvoudige handelingen: mag via doe-het-zelf of door werknemer(s) met opleidingsattest eenvoudige handelingen  
Hechtgebonden asbest dient zorgvuldig en intact verwijderd te worden. Breken, beschadigen, zagen, boren, schuren of hogedrukreiniging is ten strengste verboden. Dit veroorzaakt vezelvrijgave en vormt een ernstig gezondheidsrisico. Tijdens de werken het materiaal steeds bevochtigen of fixeren.

Schade: Als het materiaal beschadigd raakt, moet de verdere verwijdering verplicht door een erkend asbestverwijderaar gebeuren.

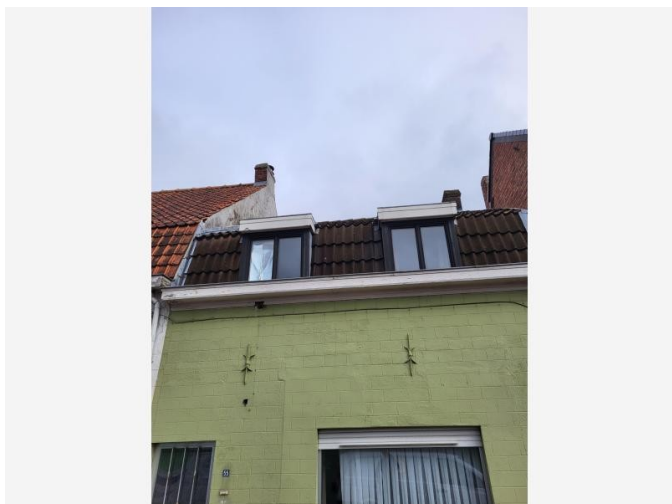
Situeringsfoto

| Karakterisatie | Asbest (verdacht) |
| Primaire drager | Plat dak |

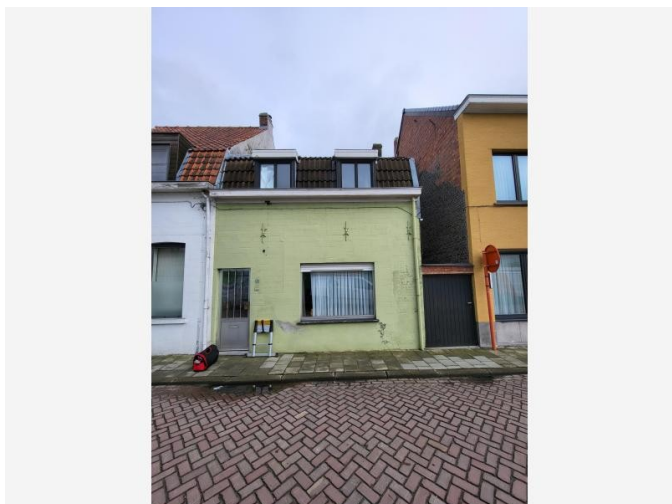
Situeringfoto

| Karakterisatie | Asbest (verdacht) |
| Primaire drager | Schuin dak |
