# Asbestinventarisatetest

Adolf Van Ooteghemstraat 38, 9050 Gent

Attestnummer : **20260310-000101.000**

Uitgegeven op : **10.03.2026**

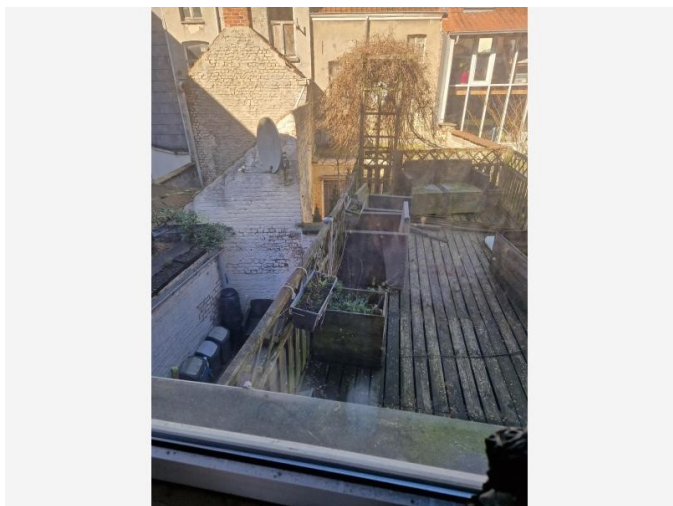
*Situeringfoto*

**Reden:** Dakterras

**Uitleg van de asbestdeskundige:** Boven de roofing werd een houten dakterras gebouwd.

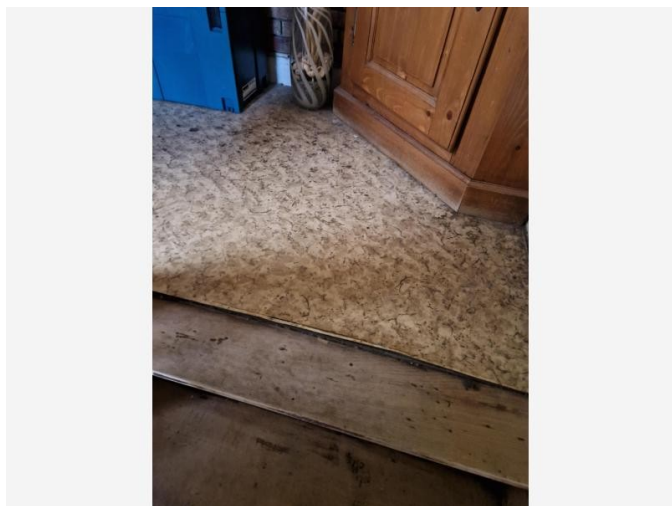
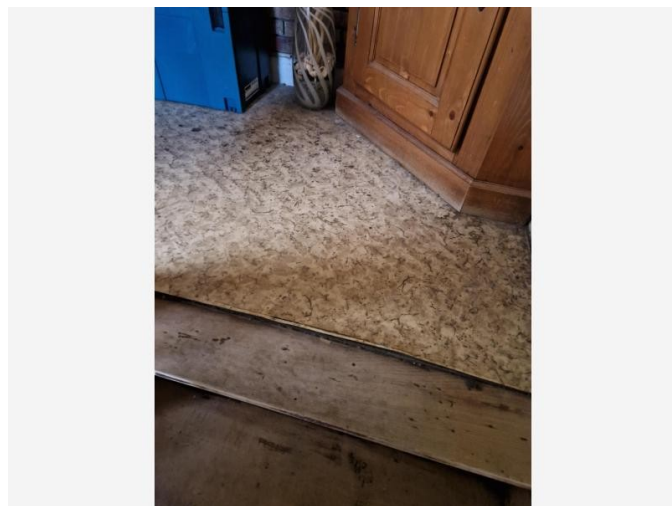
Situeringfoto

### Informatie over een niet-asbestverdacht materiaal

<b>Basis voor advies</b>	De asbestdeskundige beoordeelt het materiaal als niet-asbestverdacht.
--------------------------	---

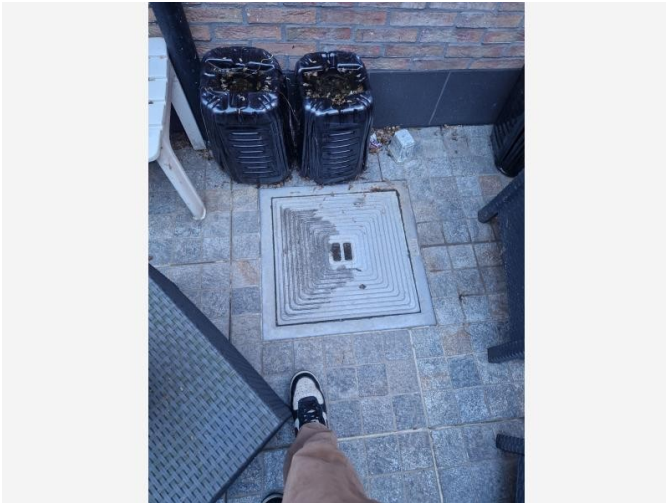
*Situeringfoto*

### Informatie over een materiaal dat de asbestdeskundige niet kan waarnemen of vaststellen

Put was toe, maar opletten. Hierin kunnen asbesthoudende buizen gebruikt zijn. Opletten bij afbraak of controle werken.

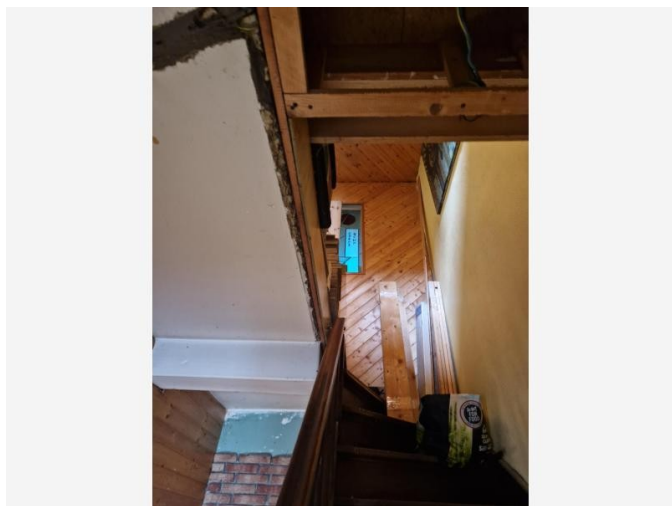
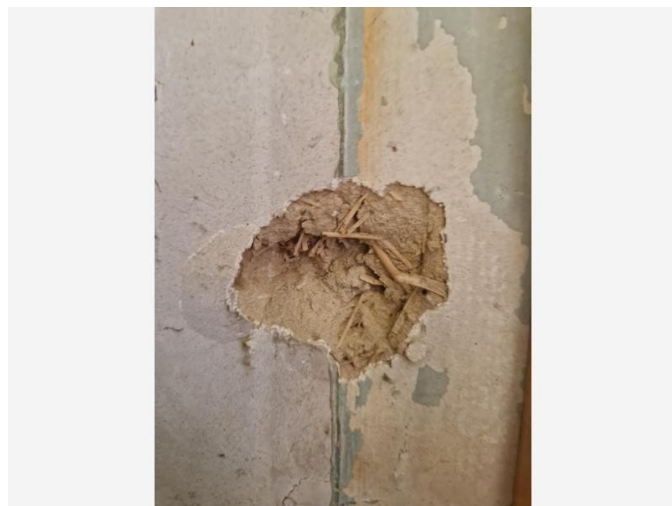
Overzichtsfoto

Geen asbest

#	Type	Referentie	Resultaat
5.1	Mengmonster	1	Geen asbest

<b>Beschrijving</b>	Pleisterwerk Muur
<b>Omgeving</b>	Binnen
<b>Primaire drager</b>	Binnenwand
<b>Bindmiddel van materiaal</b>	Gips - kalk
<b>Gebondenheid op basis van bindmiddel</b>	Niet-hechtgebonden
<b>Hoeveelheid (oppervlakte - dikte - aantal)</b>	• 300,00 m <sup>2</sup> - 1,00 cm - 1 stuk
<b>Totaal volume</b>	3,00 m <sup>3</sup>
<b>Identificatiemethode</b>	Een monstername door de asbestdeskundige met laboanalyse door een asbestlabo.
<b>Destructieve handeling voor identificatie</b>	Nee

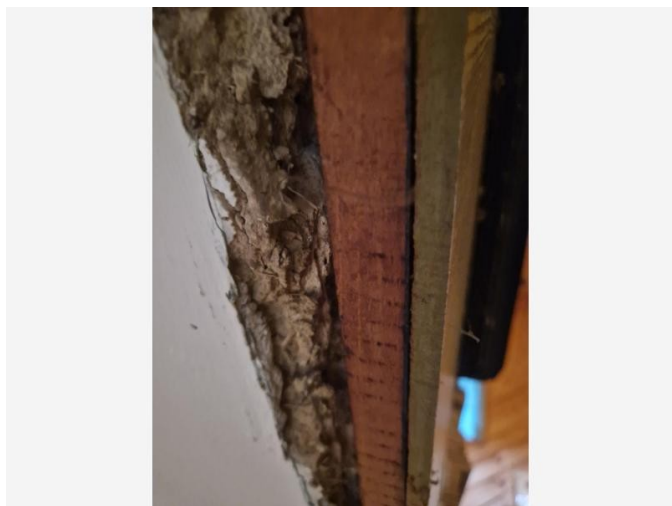
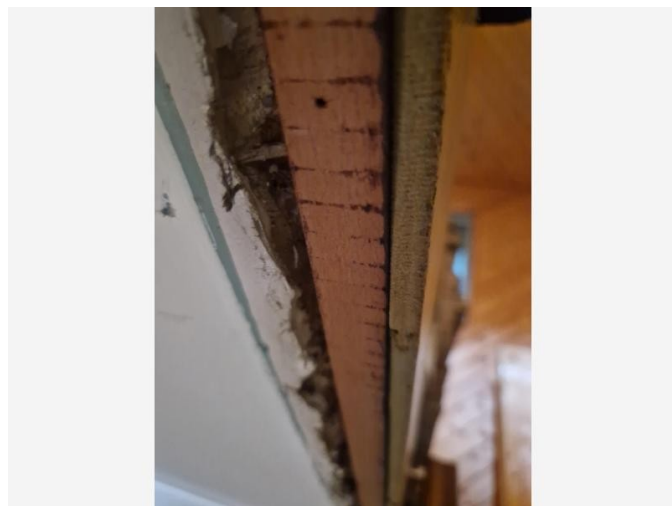
Overzichtsfoto

Geen asbest

#	Type	Referentie	Resultaat
6.1	Mengmonster	2	Geen asbest

<b>Beschrijving</b>	Pleisterwerk Plafond
<b>Omgeving</b>	Binnen
<b>Primaire drager</b>	Plafond
<b>Bindmiddel van materiaal</b>	Gips - kalk
<b>Gebondenheid op basis van bindmiddel</b>	Niet-hechtgebonden
<b>Hoeveelheid (oppervlakte - dikte - aantal)</b>	• 140,00 m <sup>2</sup> - 0,50 cm - 1 stuk
<b>Totaal volume</b>	0,70 m <sup>3</sup>
<b>Identificatiemethode</b>	Een monstername door de asbestdeskundige met laboanalyse door een asbestlabo.
<b>Destructieve handeling voor identificatie</b>	Nee

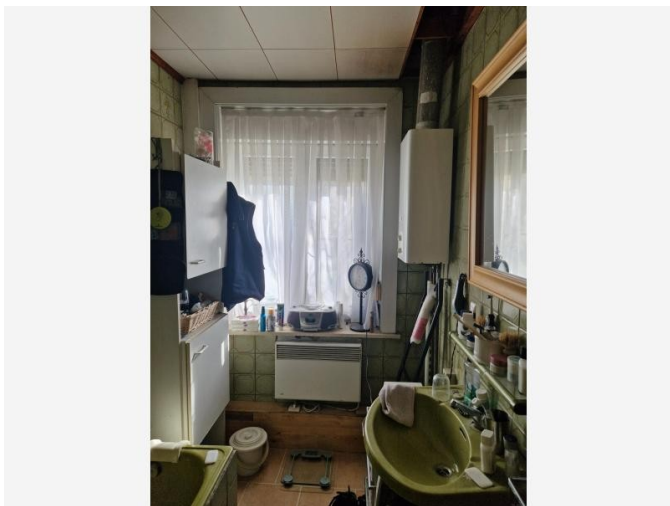
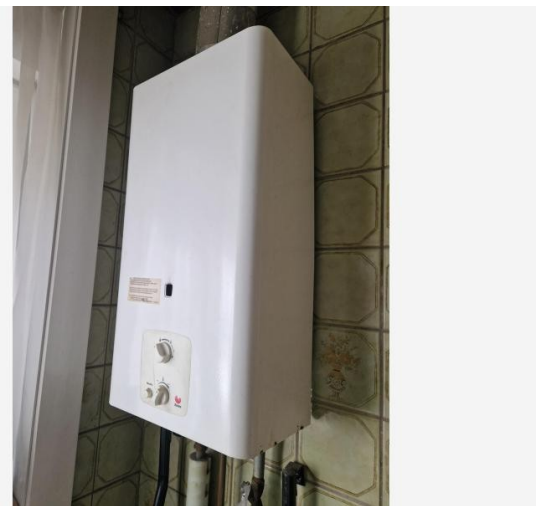
## Fiche 7: CV ketel

Beschrijving	Notitie	Terug te vinden op plannen
Fiche 7: CV ketel	In of rond de CV ketel konden visueel geen asbesthoudende materialen vastgesteld worden.	Plan 1.3: 1e verdiep
Fiche 8: Dak in pannen	-	Plan 1.5: Zolder
Fiche 9: Dichtingslagen Schrijnwerk	Schrijnwerk werd gedicht met siliconen.  Onderliggend kan mastiek gebruikt zijn, maar dit was niet visueel vast te stellen. Hiervoor is destructief onderzoek nodig.	Plan 1.2: Gelijkvloers
Fiche 10: Onderdak van de woning is uit doek	Dit werd afgewerkt met grijze doek. laag tussen doek en binnenafwerking kon niet vastgesteld worden.	Plan 1.5: Zolder
