Asbestinventarisatetest

Orchideestraat 16, 9041 Gent

Attestnummer : 20231013-000273.000

Uitgegeven op : 13.10.2023

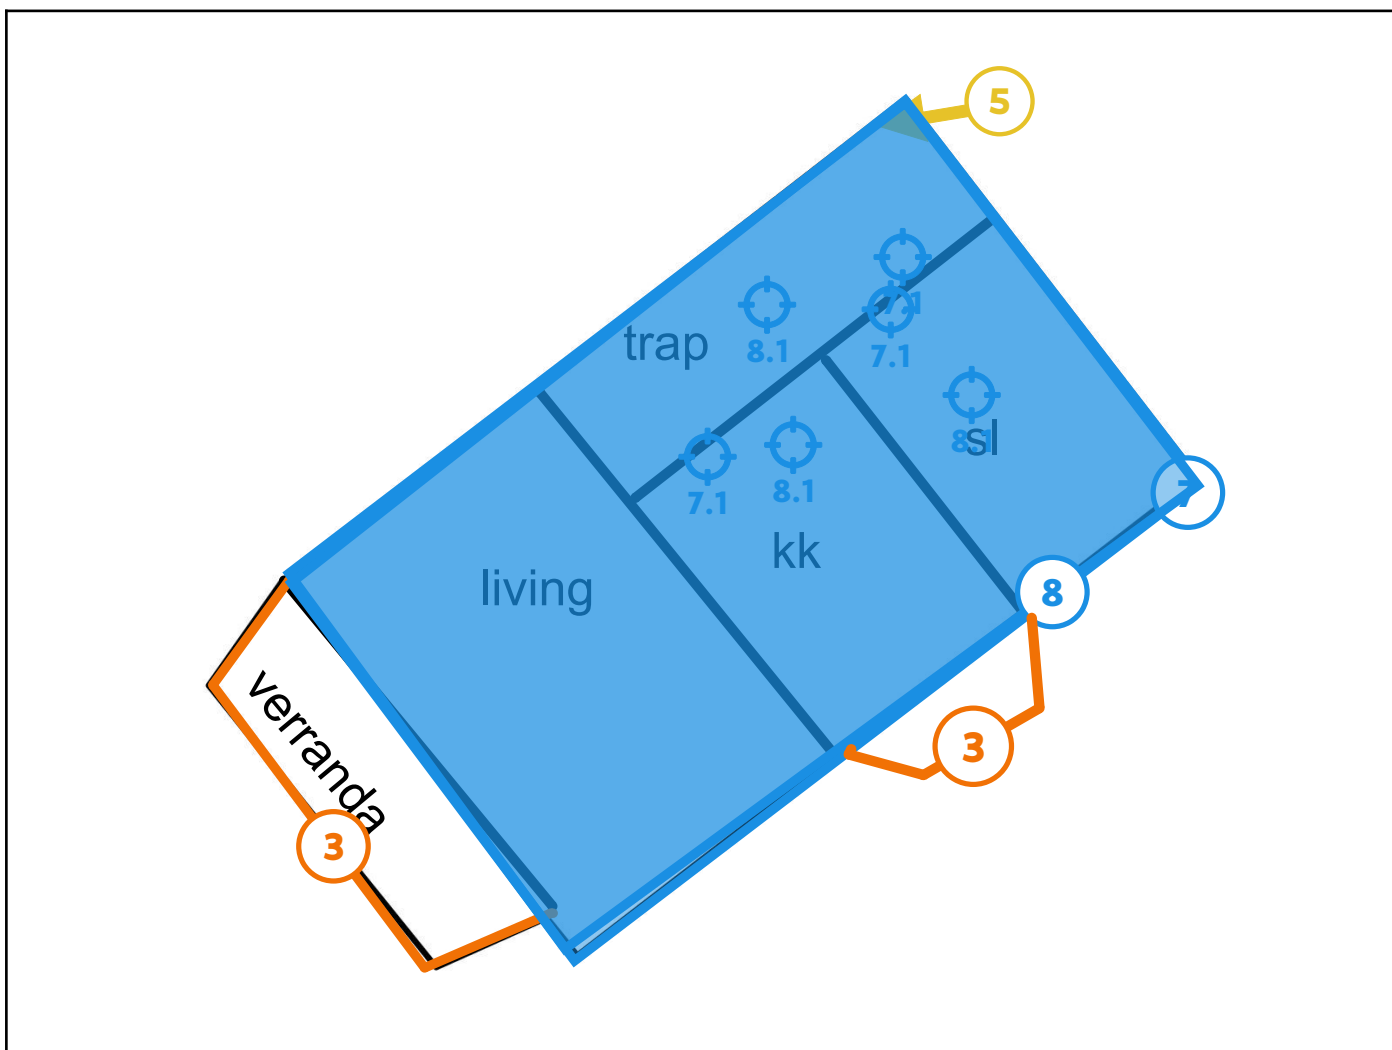
Plan 1.1: Hoofdgebouw plan gvl

Beschrijving	Type	Actie
3. Inlegpaneel type glasal	Asbestmateriaal	Verwijderen
5. Bakeliet schakelaar en stopcontact	Asbestmateriaal	Zorgvuldig beheren
7. Pleisterwerk wanden	Geen asbest	-
7.1 Code: Mm01	Mengmonster	-
8. Pleisterwerk plafond	Geen asbest	-
8.1 Code: Mm02	Mengmonster	-

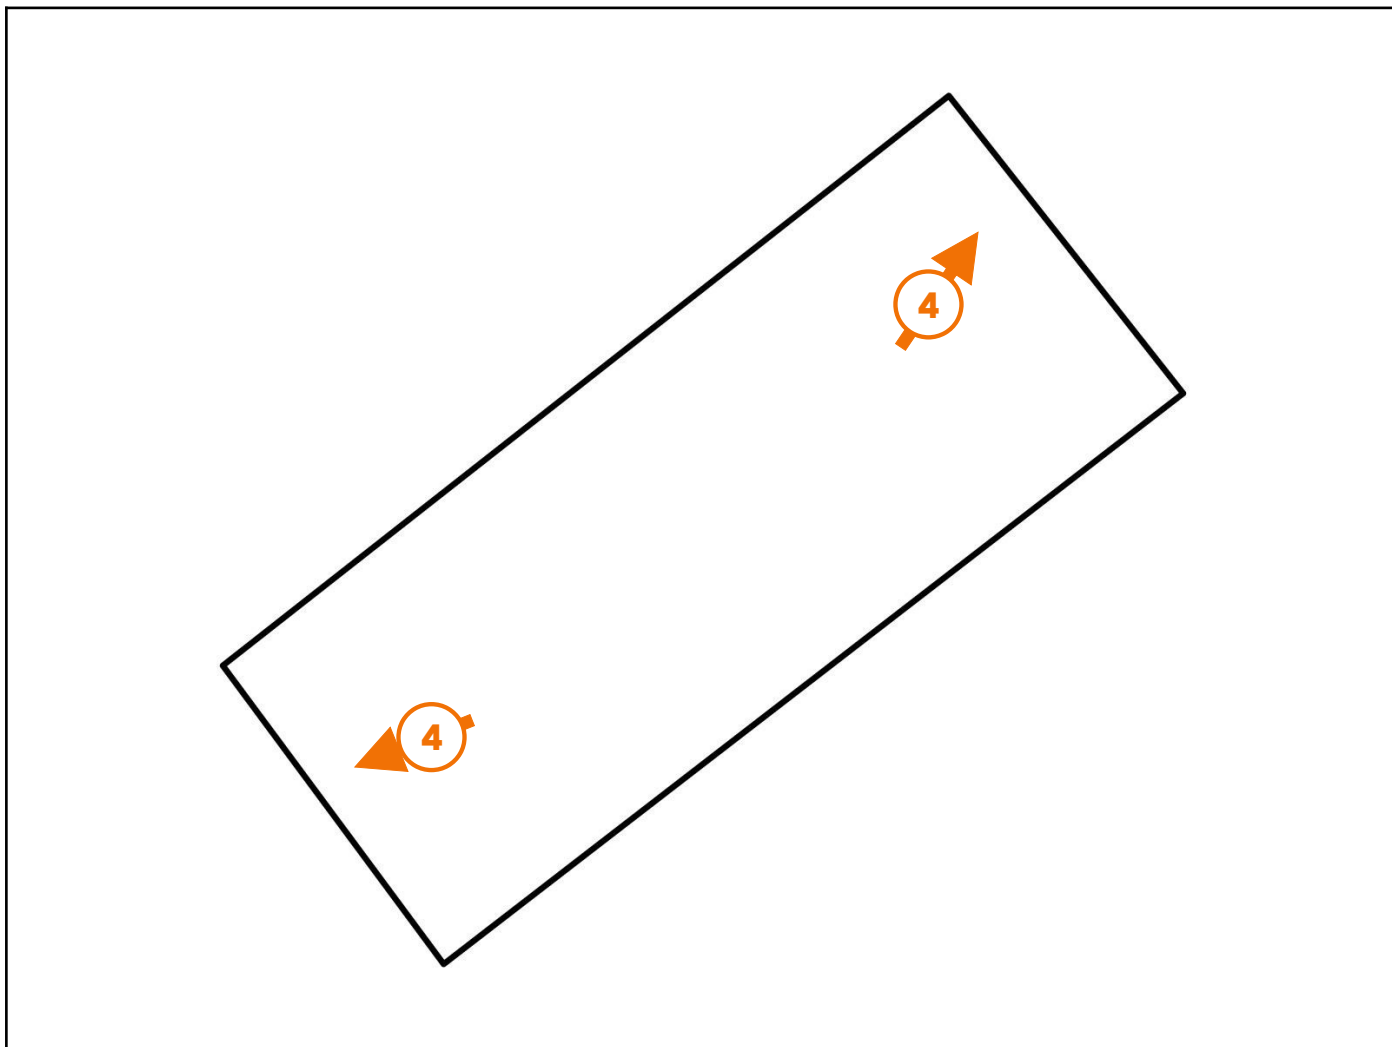
Plan 2.1: Bijgebouw plan gvl

Beschrijving	Type	Actie
4. Bakeliet zekeringkast	Asbestmateriaal	Verwijderen

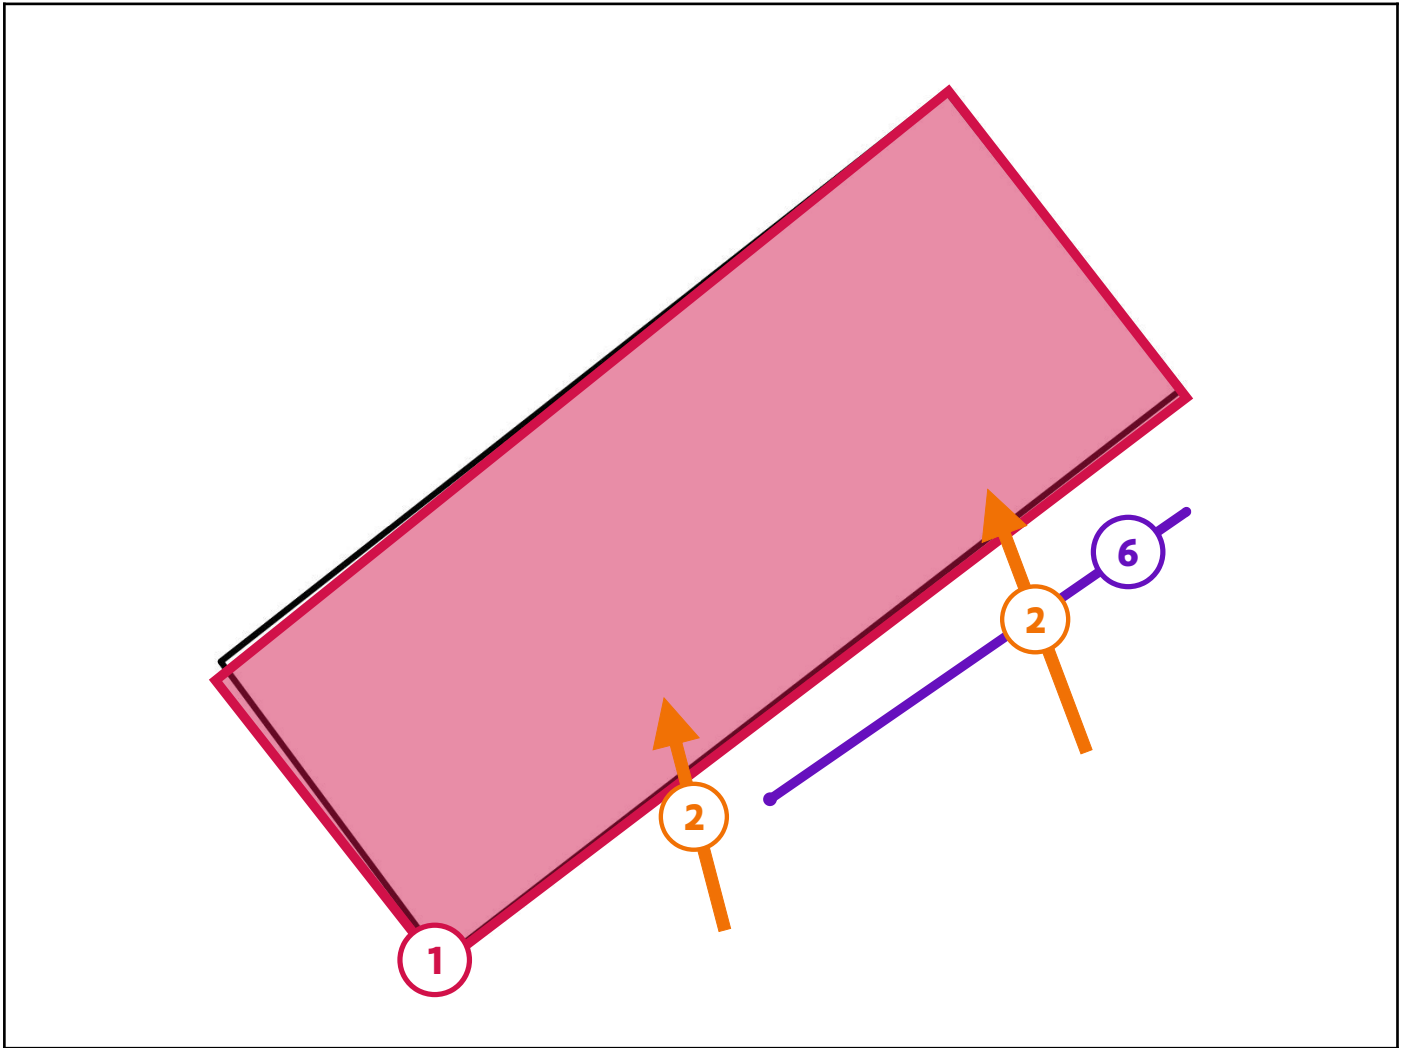
Plan 2.2: Bijgebouw plan dak

Beschrijving	Type	Actie
1. Golfplaten bijgebouw en berging	Asbestmateriaal	Dringend verwijderen
2. Asbest cement schouw	Asbestmateriaal	Verwijderen
6. Golfplaten in de bodem	Puin, steenslag, (water)bodem	-

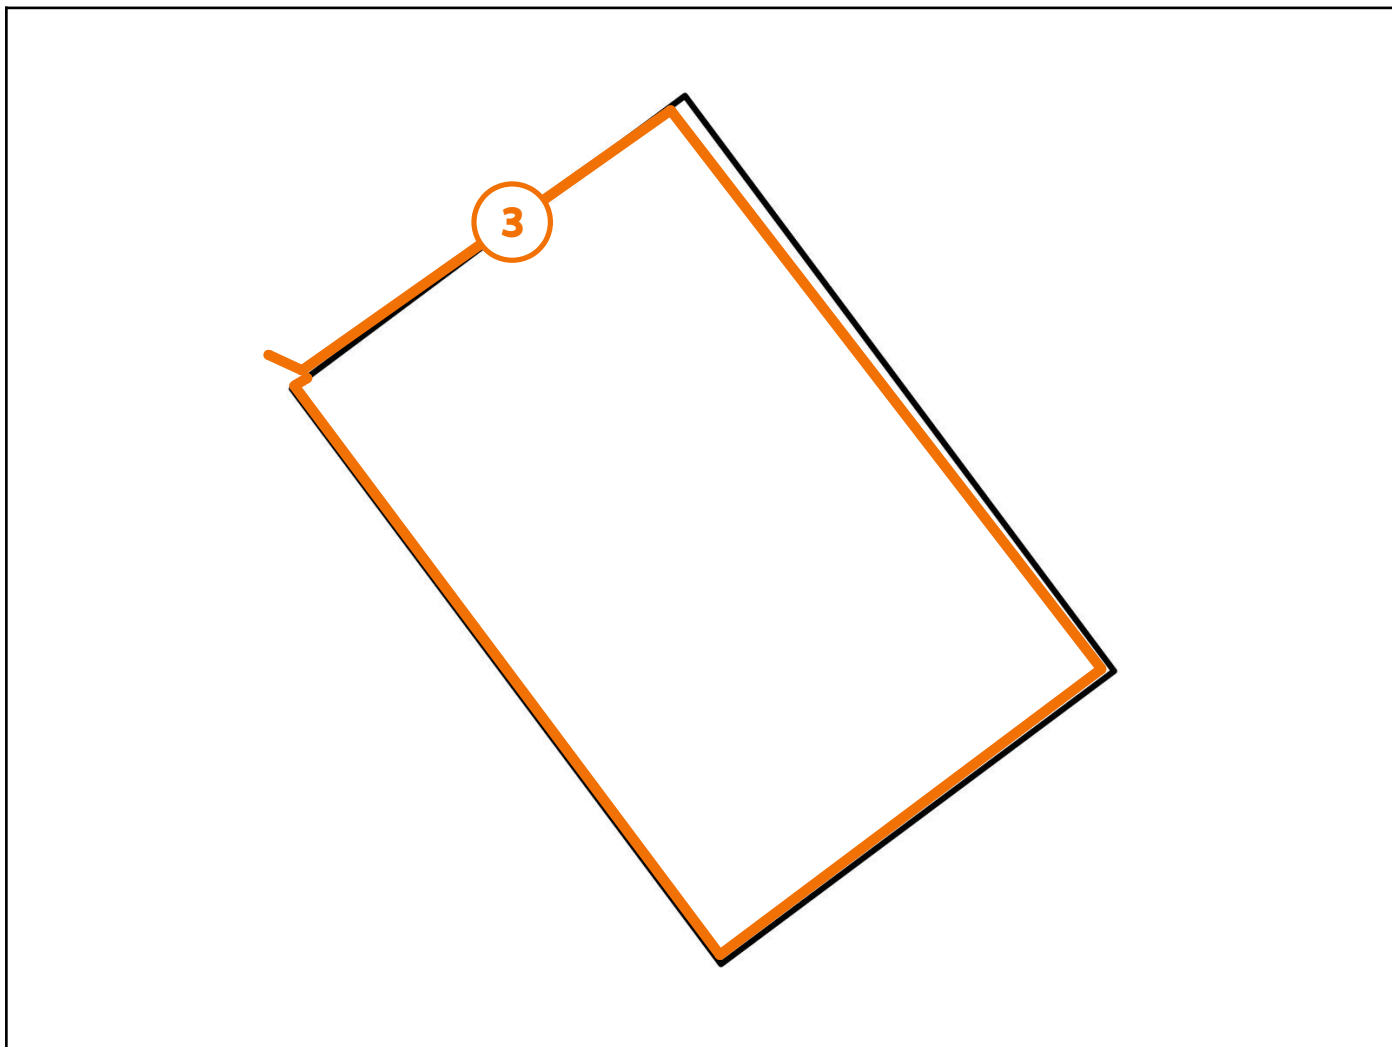
Plan 3.1: Serre plan

Beschrijving	Type	Actie
3. Inlegpaneel type glasal	Asbestmateriaal	Verwijderen

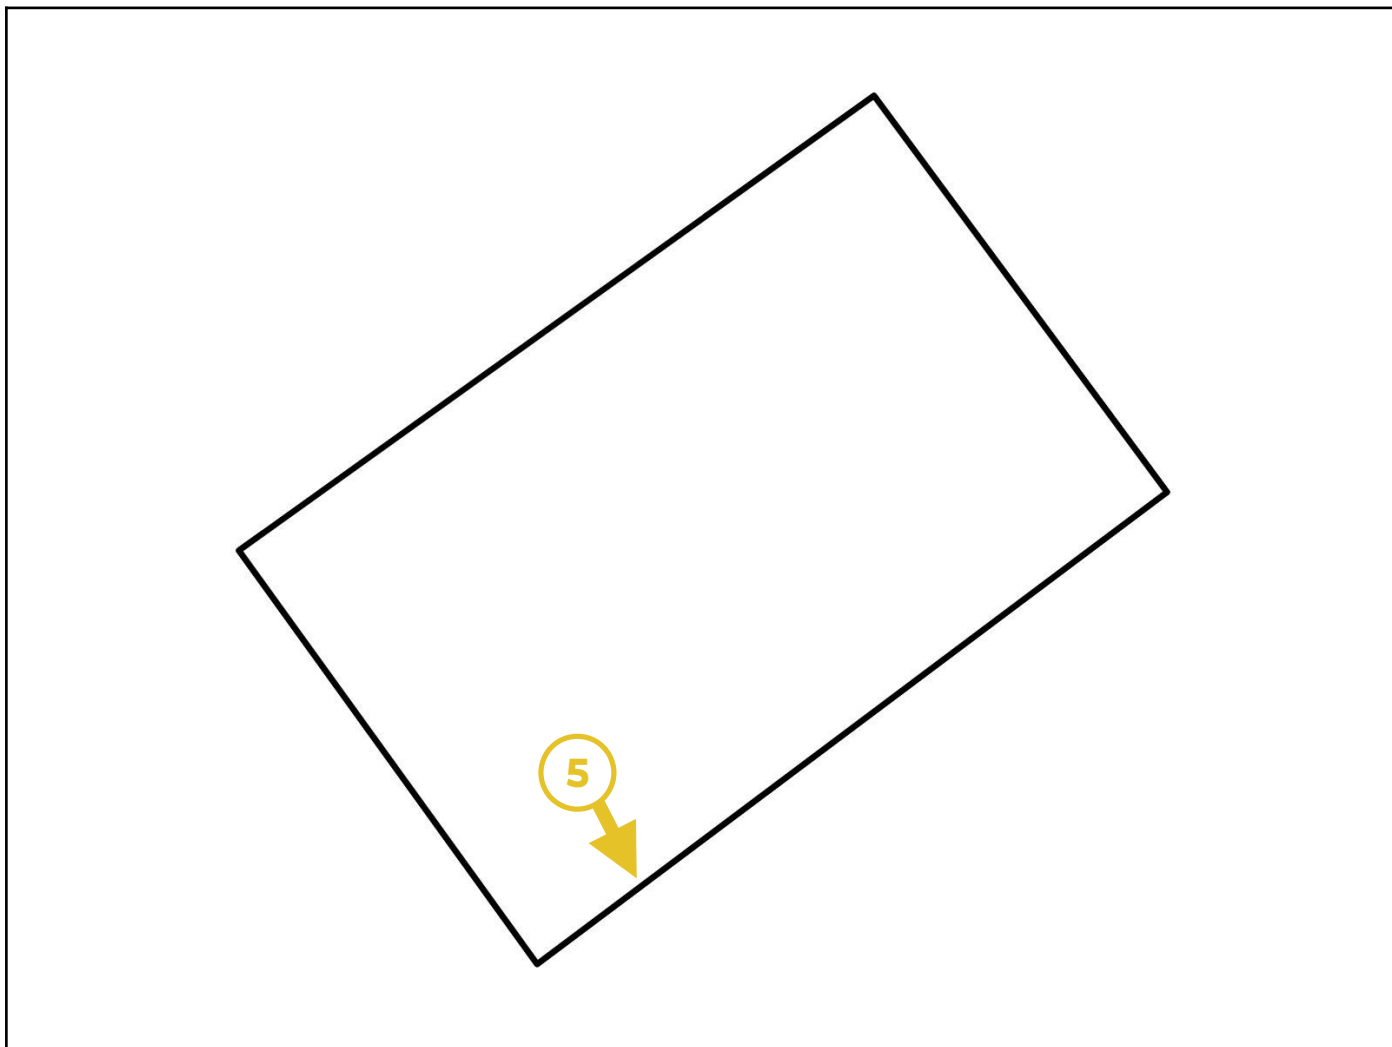
Plan 4.1: Tuinhuis plan

Beschrijving	Type	Actie
5. Bakeliet schakelaar en stopcontact	Asbestmateriaal	Zorgvuldig beheren

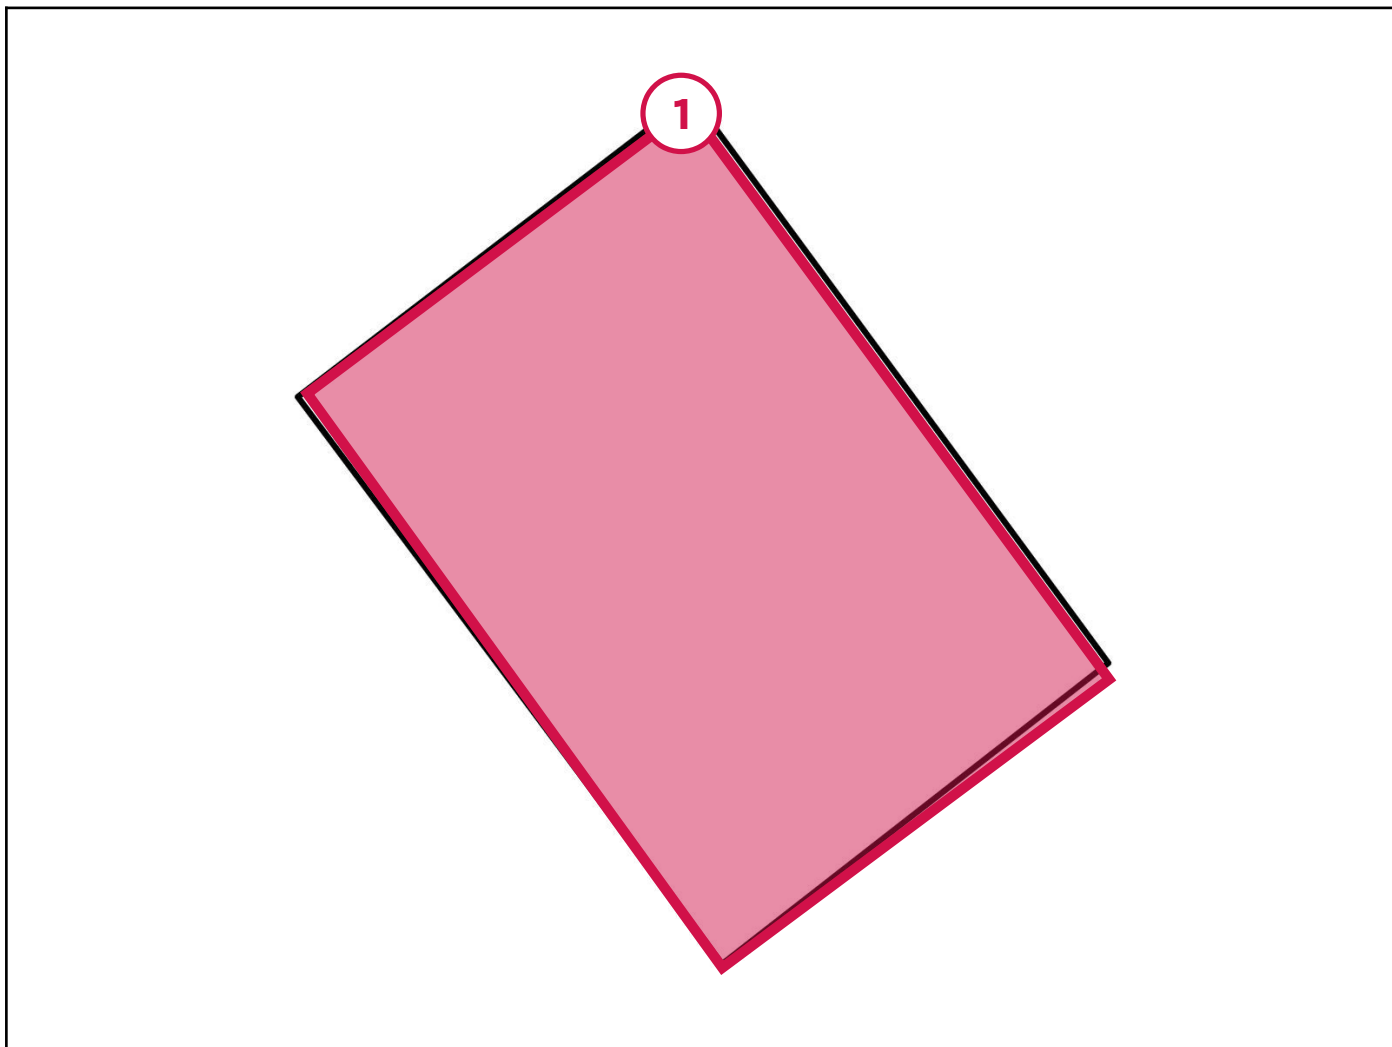
Plan 5.1: Bergint plan

Beschrijving	Type	Actie
1. Golfplaten bijgebouw en berging	Asbestmateriaal	Dringend verwijderen

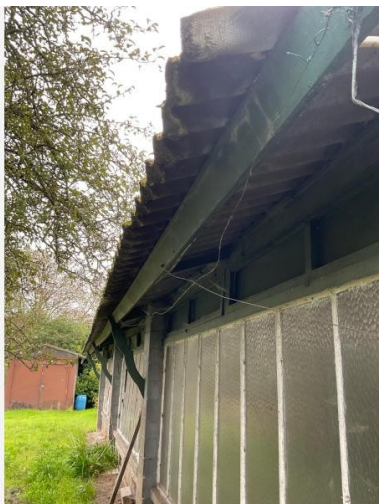
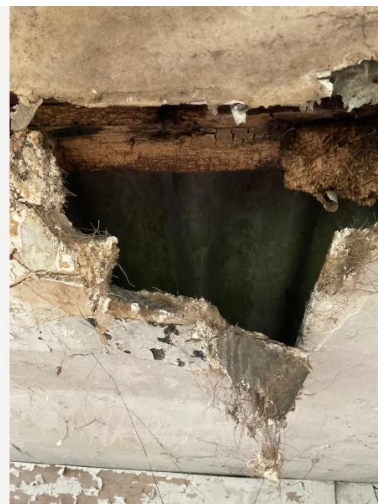
Het asbestmateriaal valt onder de mijlpaal van 2034.

Eindbeoordeling materiaalrisico	Hoog materiaalrisico en/of hoge kans op vezelvrijgave
---------------------------------	---

Gebondenheid	Categorie 1: hechtgebonden in oorsprong
Asbestsoort (vezeltype)	Crocidoliet aanwezig
Asbestconcentratie	Laag (< 50%)
Afschermingsgraad van het gehele materiaal	Geheel of deels (ook) vrij aan de binnenlucht
Toestand van het materiaal	Matig beschadigd, matig verweerd

Beschrijving	Golfplaten bijgebouw en berging
Omgeving	Grenst aan binnen- en buitenlucht
Primaire drager	Binnenwand
Asbestmateriaal	Dak- en gevelbekleding - Golfplaat
Bindmiddel van asbestmateriaal	Cement
Gebondenheid op basis van bindmiddel	Hecht
Hoeveelheid (oppervlakte - aantal)	• 100,00 m ² - 1 stuk
Totale oppervlakte	100,00 m ²
Eenvoudig bereikbaar	Ja

Dringend verwijderen

- Zorg voor een veilig beheer. Vermijd het beschadigen van het asbestmateriaal. Controleer de toestand jaarlijks op wijzigingen.
- Hemelwater dat afspoelt van asbestcement daken of gevels kan asbestdeeltjes bevatten. Gebruik het enkel voor gesloten circuits (bv. spoelen toiletten). Reinig na het vervangen van het dak of de gevel de dakgoten en regenwaterput of -ton om asbesthoudend sediment of slib te verwijderen

- Eenvoudige handelingen: mag via doe-het-zelf of door werknemer(s) met opleidingsattest eenvoudige handelingen
Golfplaten zijn eenvoudig te verwijderen zonder breken en kappen

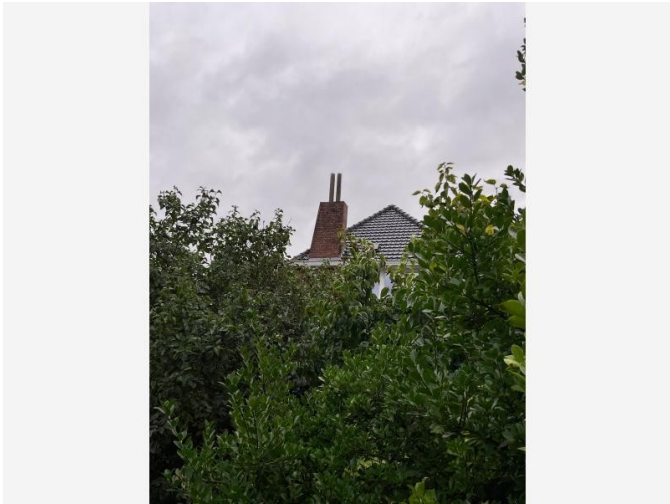
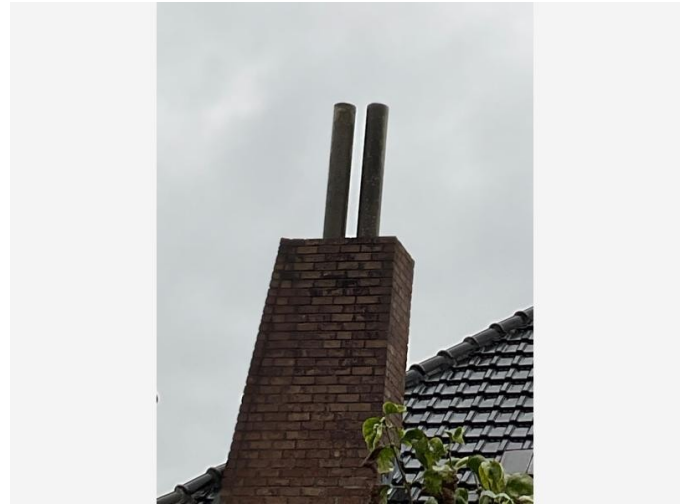
Het asbestmateriaal valt onder de mijlpaal van 2034.

Eindbeoordeling materiaalrisico	Verhoogd materiaalrisico en/of verhoogde kans op vezelvrijgave
---------------------------------	--

Gebondenheid	Categorie 1: hechtgebonden in oorsprong
Asbestsoort (vezeltype)	Crocidoliet aanwezig
Asbestconcentratie	Laag (< 50%)
Afschermingsgraad van het gehele materiaal	Geheel of deels vrij aan de buitenlucht
Toestand van het materiaal	Matig beschadigd, matig verweerd

Beschrijving	Asbest cement schouw
Omgeving	Buiten
Primaire drager	HVAC infrastructuur en uitrusting
Asbestmateriaal	Rookgaskanaal
Bindmiddel van asbestmateriaal	Cement
Gebondenheid op basis van bindmiddel	Hecht
Hoeveelheid (lengte - omtrek - dikte - aantal)	<ul style="list-style-type: none">• 2,00 m - 30,00 cm - 1,00 cm - 2 stuks
Totaal volume	0,012 m ³
Eenvoudig bereikbaar	Ja
Bevestigingswijze	<ul style="list-style-type: none">• Geklemd
Identificatiemethode	Vaststelling zonder monsternamen

Verwijderen

- Zorg voor een veilig beheer. Vermijd het beschadigen van het asbestmateriaal. Controleer de toestand jaarlijks op wijzigingen.

- Eenvoudige handelingen: mag via doe-het-zelf of door werknemer(s) met opleidingsattest eenvoudige handelingen
Asbest cement schouw zijn eenvoudig te verwijderen zonder breken en kappen

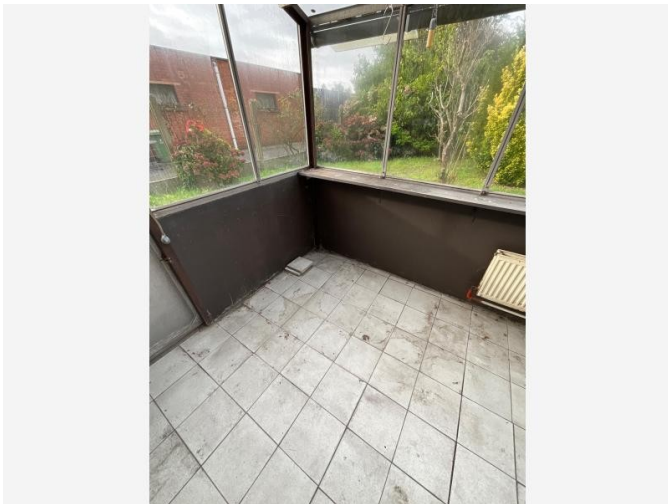
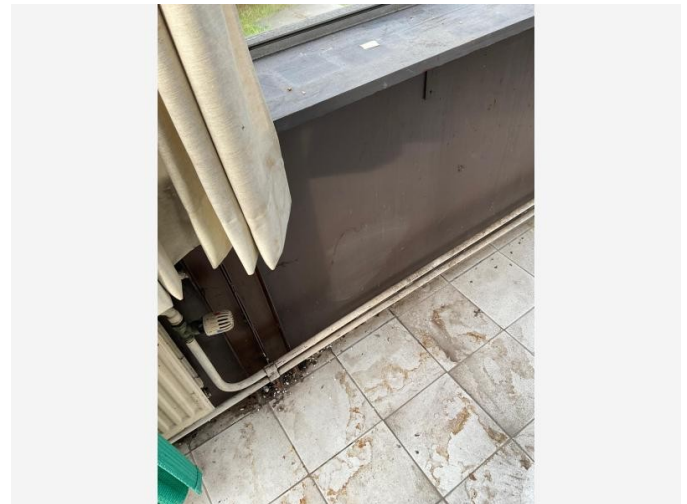
Het asbestmateriaal valt onder de mijlpaal van 2040.

Eindbeoordeling materiaalrisico	Verhoogd materiaalrisico en/of verhoogde kans op vezelvrijgave
---------------------------------	--

Gebondenheid	Categorie 1: hechtgebonden in oorsprong
Asbestsoort (vezeltype)	Crocidoliet aanwezig
Asbestconcentratie	Laag (< 50%)
Afschermingsgraad van het gehele materiaal	Geheel of deels (ook) vrij aan de binnenlucht
Toestand van het materiaal	Licht beschadigd, licht verweerd. Intact materiaal type Pical – asbestboard of categorie III 'gebondenheid'

Beschrijving	Inlegpaneel type glasal
Omgeving	Grenst aan binnen- en buitenlucht
Primaire drager	Wandopening verticaal (raam, deur, ...)
Asbestmateriaal	Plaat, paneel, tablet - Geëmailleerd, type Glasal
Bindmiddel van asbestmateriaal	Cement
Gebondenheid op basis van bindmiddel	Hecht
Hoeveelheid (oppervlakte - dikte - aantal)	• 10,00 m ² - 0,30 cm - 1 stuk
Totaal volume	0,03 m ³
Eenvoudig bereikbaar	Ja

Verwijderen

- Zorg voor een veilig beheer. Vermijd het beschadigen van het asbestmateriaal. Controleer de toestand jaarlijks op wijzigingen.
- Hemelwater dat afspoelt van asbestcement daken of gevels kan asbestdeeltjes bevatten. Gebruik het enkel voor gesloten circuits (bv. spoelen toiletten). Reinig na het vervangen van het dak of de gevel de dakgoten en regenwaterput of -ton om asbesthoudend sediment of slib te verwijderen

- Eenvoudige handelingen: mag via doe-het-zelf of door werknemer(s) met opleidingsattest eenvoudige handelingen
Te verwijderen samen met de ramen en deuren in een geheel

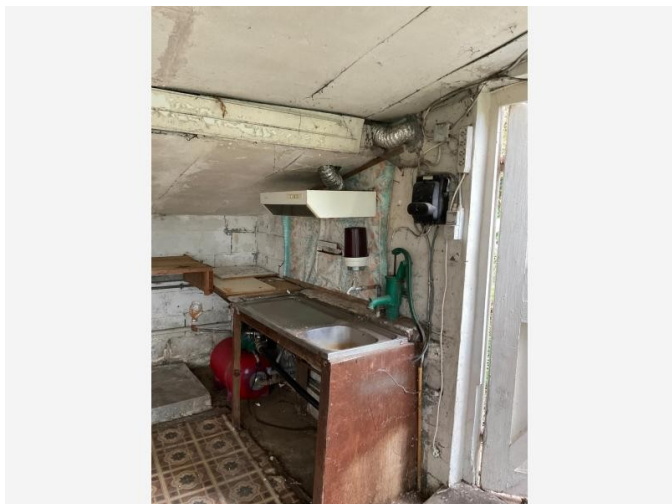
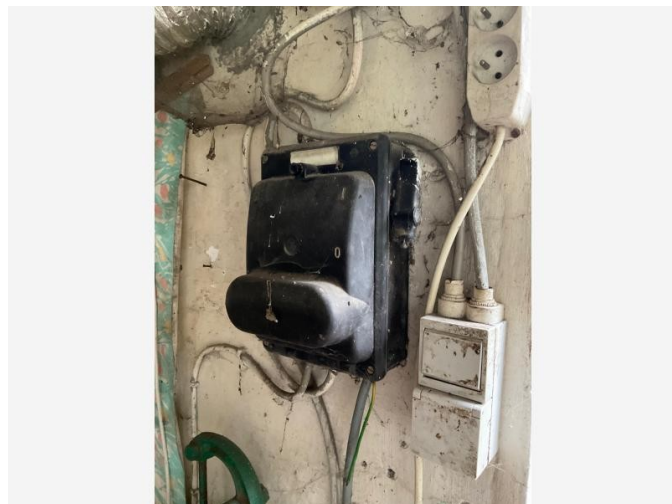
Het asbestmateriaal valt onder de mijlpaal van 2040.

Eindbeoordeling materiaalrisico	Verhoogd materiaalrisico en/of verhoogde kans op vezelvrijgave
---------------------------------	--

Gebondenheid	Categorie 1: hechtgebonden in oorsprong
Asbestsoort (vezeltype)	Crocidoliet aanwezig
Asbestconcentratie	Laag (< 50%)
Afschermingsgraad van het gehele materiaal	Geheel of deels (ook) vrij aan de binnenlucht
Toestand van het materiaal	Licht beschadigd, licht verweerd. Intact materiaal type Pical – asbestboard of categorie III 'gebondenheid'

Beschrijving	Bakeliet zekeringkast
Omgeving	Binnen
Primaire drager	Communicatie en elektrische infrastructuur en uitrusting
Asbestmateriaal	Plaat, paneel, tablet - Type Bakeliet
Bindmiddel van asbestmateriaal	Kunststof of -hars
Gebondenheid op basis van bindmiddel	Hecht
Hoeveelheid (oppervlakte - dikte - aantal)	• 0,50 m ² - 0,30 cm - 1 stuk
Totaal volume	0,002 m ³
Eenvoudig bereikbaar	Ja
Bevestigingswijze	• Geschroefd
Identificatiemethode	Vaststelling zonder monsternamen

Verwijderen

- Zorg voor een veilig beheer. Vermijd het beschadigen van het asbestmateriaal. Controleer de toestand jaarlijks op wijzigingen.

- Eenvoudige handelingen: mag via doe-het-zelf of door werknemer(s) met opleidingsattest eenvoudige handelingen
Bakeliet zekeringkast is eenvoudig te verwijderen zonder breken en kappen

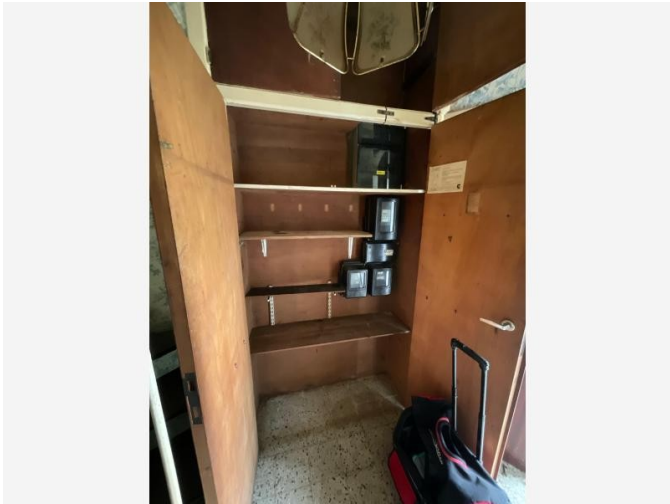
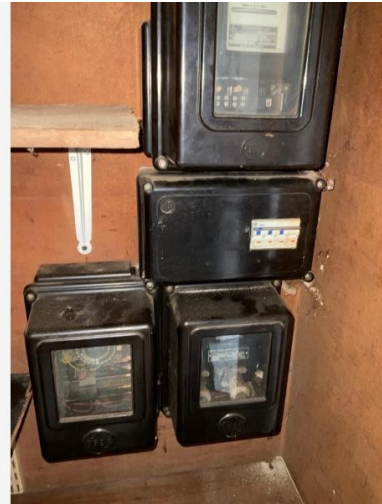
Het asbestmateriaal valt onder de mijlpaal van 2040.

Eindbeoordeling materiaalrisico	Laag materiaalrisico en/of verlaagde kans op vezelvrijgave
---------------------------------	--

Gebondenheid	Categorie 1: hechtgebonden in oorsprong
Asbestsoort (vezeltype)	Crocidoliet aanwezig
Asbestconcentratie	Laag (< 50%)
Afschermingsgraad van het gehele materiaal	Geheel of deels (ook) vrij aan de binnenlucht
Toestand van het materiaal	Onbeschadigd, niet verweerd

Beschrijving	Bakeliet schakelaar en stopcontact
Omgeving	Binnen
Primaire drager	Communicatie en elektrische infrastructuur en uitrusting
Asbestmateriaal	Plaat, paneel, tablet - Type Bakeliet
Bindmiddel van asbestmateriaal	Kunststof of -hars
Gebondenheid op basis van bindmiddel	Hecht
Hoeveelheid (oppervlakte - dikte - aantal)	• 0,60 m ² - 0,30 cm - 1 stuk
Totaal volume	0,002 m ³
Eenvoudig bereikbaar	Ja
Bevestigingswijze	• Onbekend

Zorgvuldig beheren

- Zorg voor een veilig beheer. Vermijd het beschadigen van het asbestmateriaal. Controleer de toestand jaarlijks op wijzigingen.

- Eenvoudige handelingen: mag via doe-het-zelf of door werknemer(s) met opleidingsattest eenvoudige handelingen
Bakeliet tellerkast dienen vervangen te worden door de bevoegde instanties

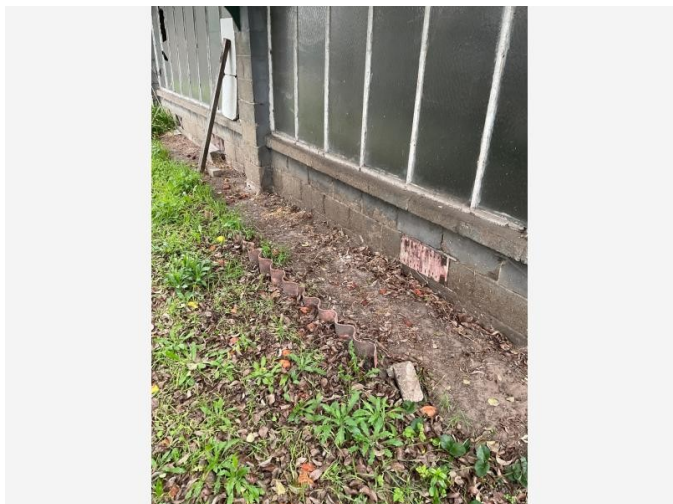
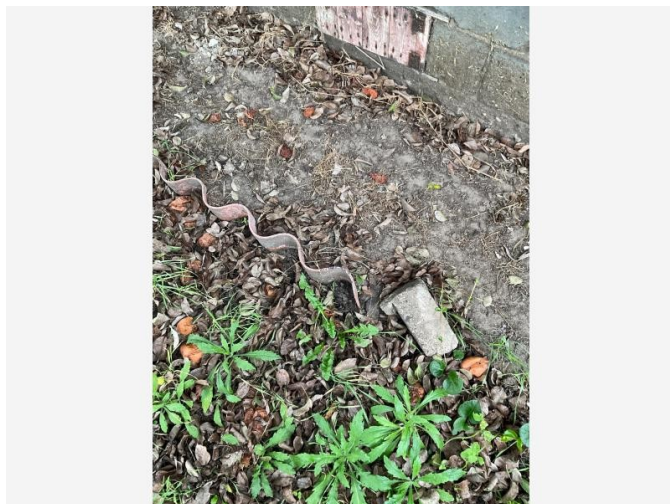
Beschrijving	Golfplaten in de bodem
Type afvalstof	Betreft resten (contaminatie) van verwerking of beschadiging

Type resten (contaminatie)	<ul style="list-style-type: none"> • Stukken, fragmenten (vermengd in materiaal)
Besmette materialen	<ul style="list-style-type: none"> • Bodem
Bron van de resten	Bron van de resten is niet meer aanwezig
Omgeving	Buiten
Primaire drager	Bodem
Gebondenheid resten	Hecht
Hoeveelheid (gewicht - aantal)	<ul style="list-style-type: none"> • 15,00 kg - 1 stuk
Totaal gewicht	15,00 kg
Eenvoudig bereikbaar	Ja
Identificatiemethode	Vaststelling zonder monstername

- Verwijder het asbestafval.

- Eenvoudige handelingen: mag via doe-het-zelf of door werknemer(s) met opleidingsattest eenvoudige handelingen
De toepassing is los

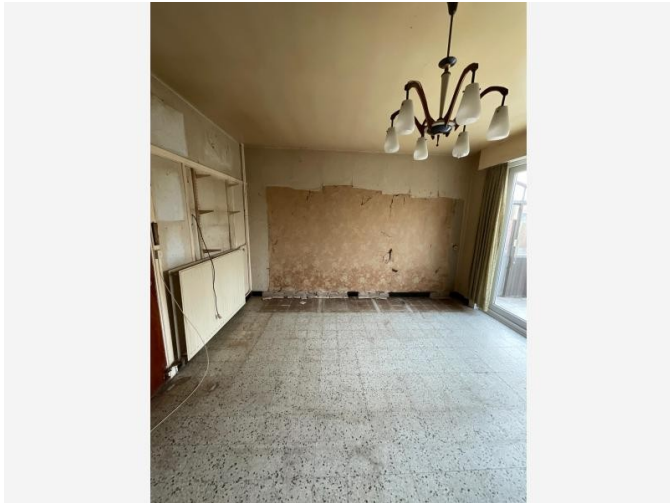
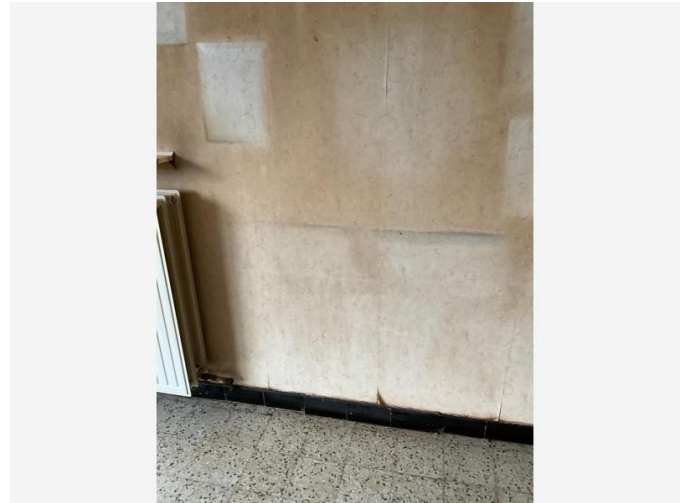
Geen asbest

#	Type	Referentie	Resultaat
7.1	Mengmonster	Mm01	Geen asbest

Beschrijving	Pleisterwerk wanden
Omgeving	Binnen
Primaire drager	Binnenwand

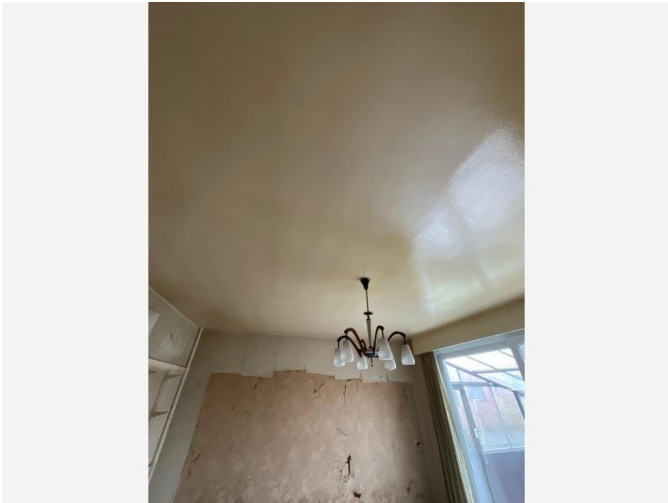
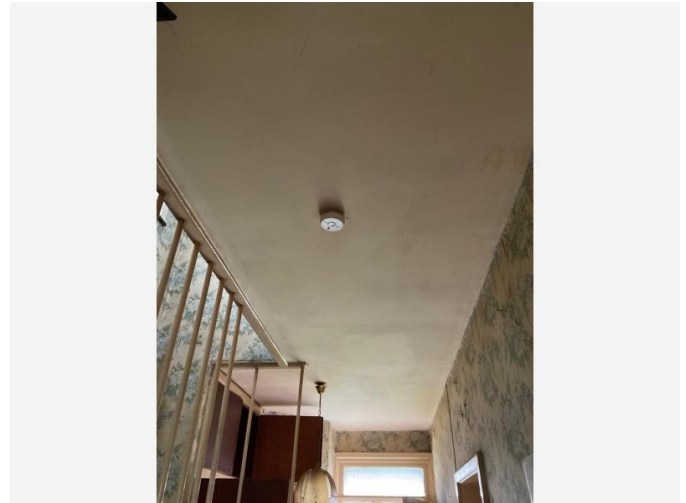
Fiche 8: Pleisterwerk plafond

Geen asbest

#	Type	Referentie	Resultaat
8.1	Mengmonster	Mm02	Geen asbest

Beschrijving	Pleisterwerk plafond
Omgeving	Binnen
Primaire drager	Plafond
