Asbestinventarisatetest

Ter Ramenlaan 10, 9070 Destelbergen

Attestnummer : 20240823-000023.000

Niet-asbestveilig

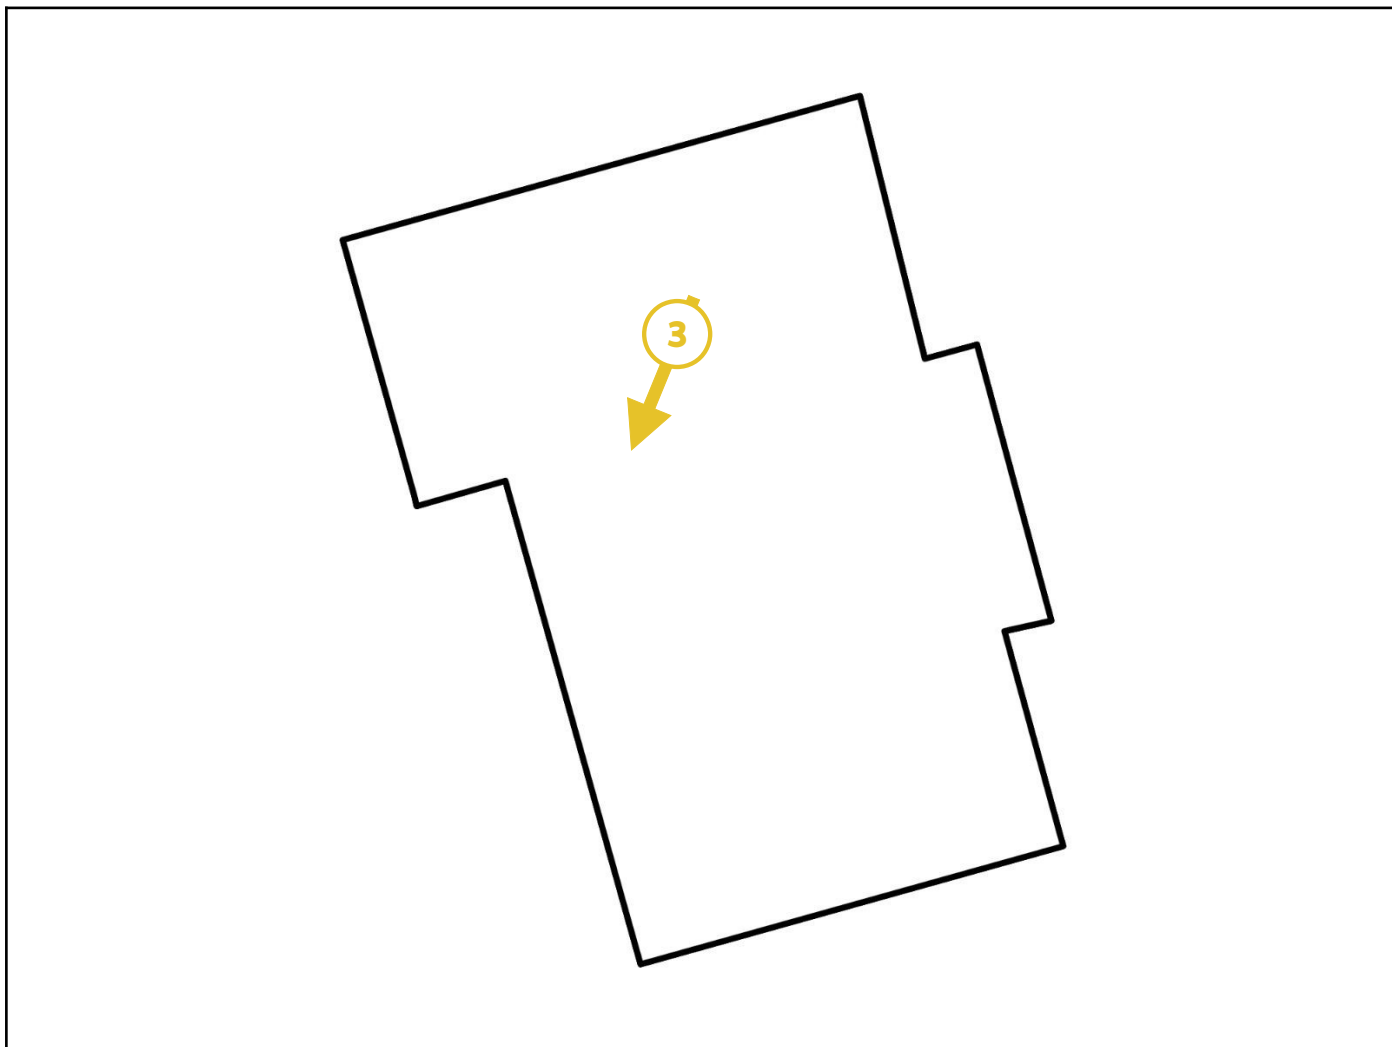
Plan 1.1: Kelder

Beschrijving	Type	Actie
3. Bakelietele tellers/schakelaar	Asbestmateriaal	Zorgvuldig beheren

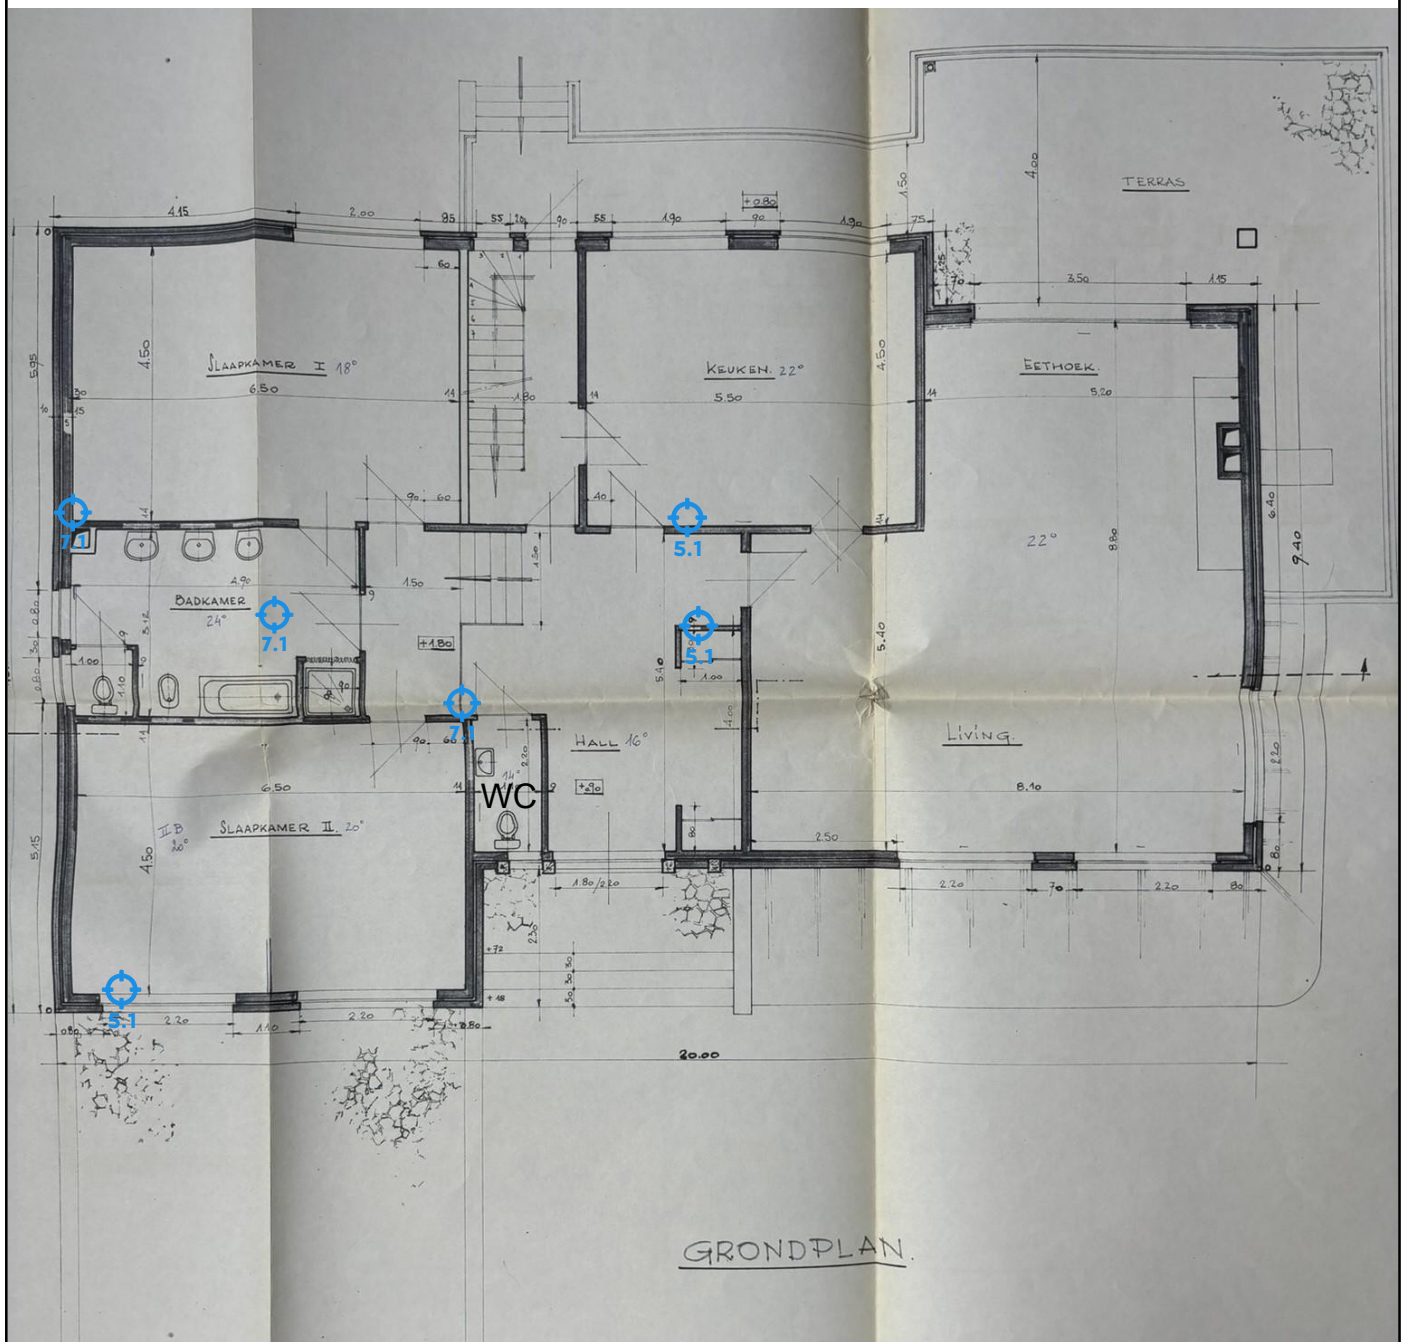
Plan 1.2: Gelijkvloers

Pleisterwerk muren aanwezig in alle ruimtes behalve badkamer en WC
 Pleisterwerk plafond aanwezig in alle ruimtes

Beschrijving	Type	Actie
5. Pleister muren	Geen asbest	-

5.1 Code: S1.1	Mengmonster	-
7. Pleister plafond	Geen asbest	-
7.1 Code: S2.1	Mengmonster	-

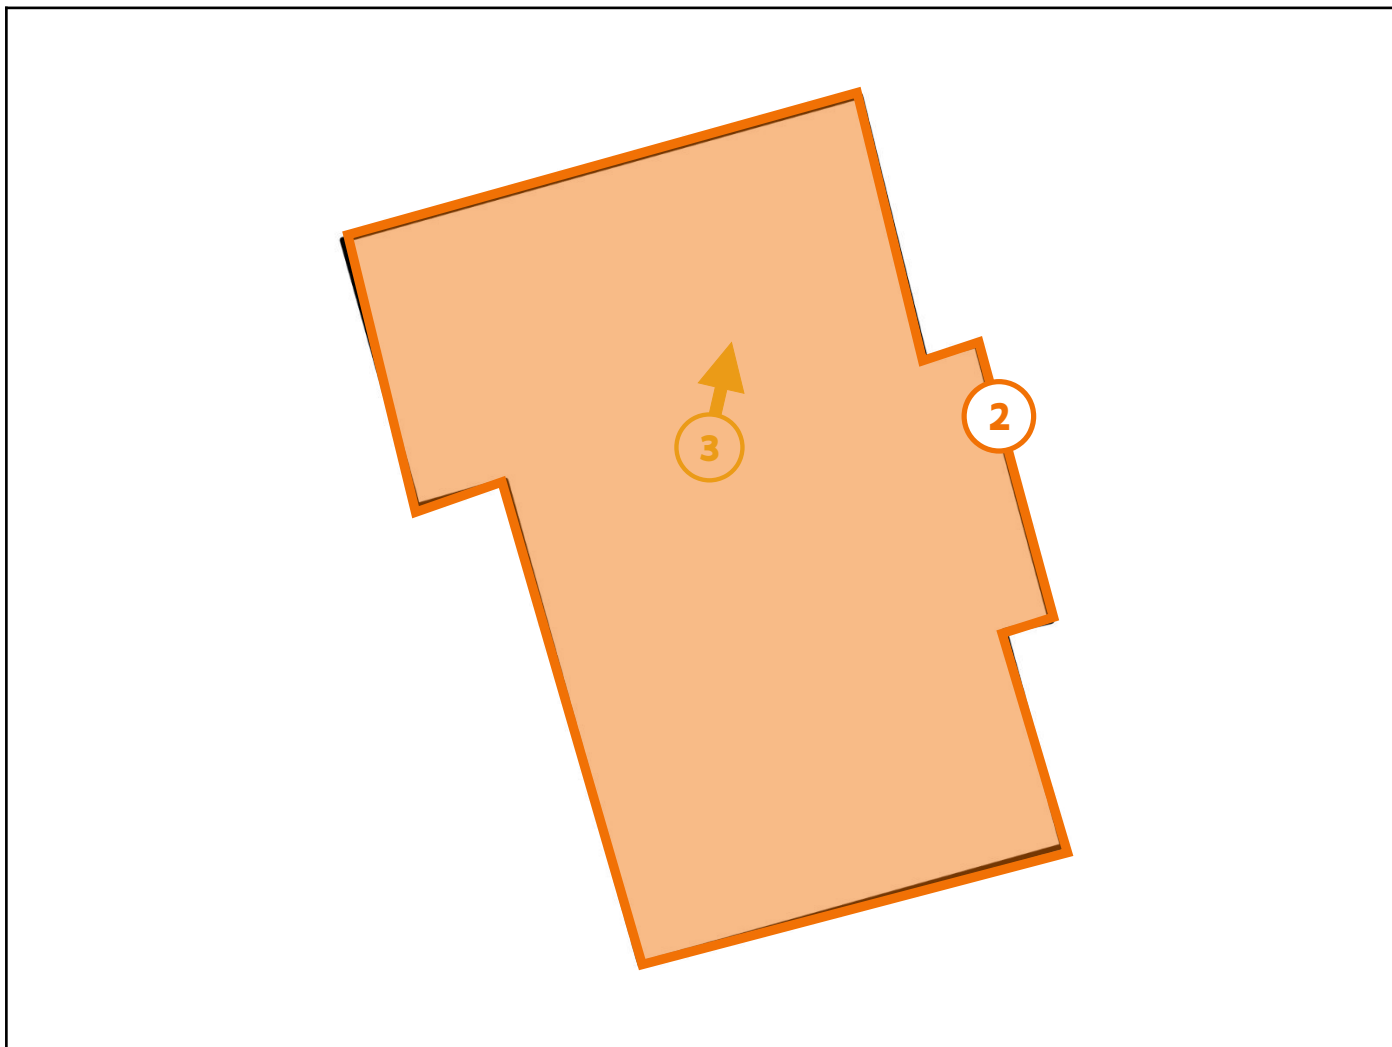
Plan 1.3: Zolder

Beschrijving	Type	Actie
2. Onderdakplaten	Asbestmateriaal	Maatregelen nemen
3. Bakeliete tellers/schakelaar	Asbestmateriaal	Zorgvuldig beheren

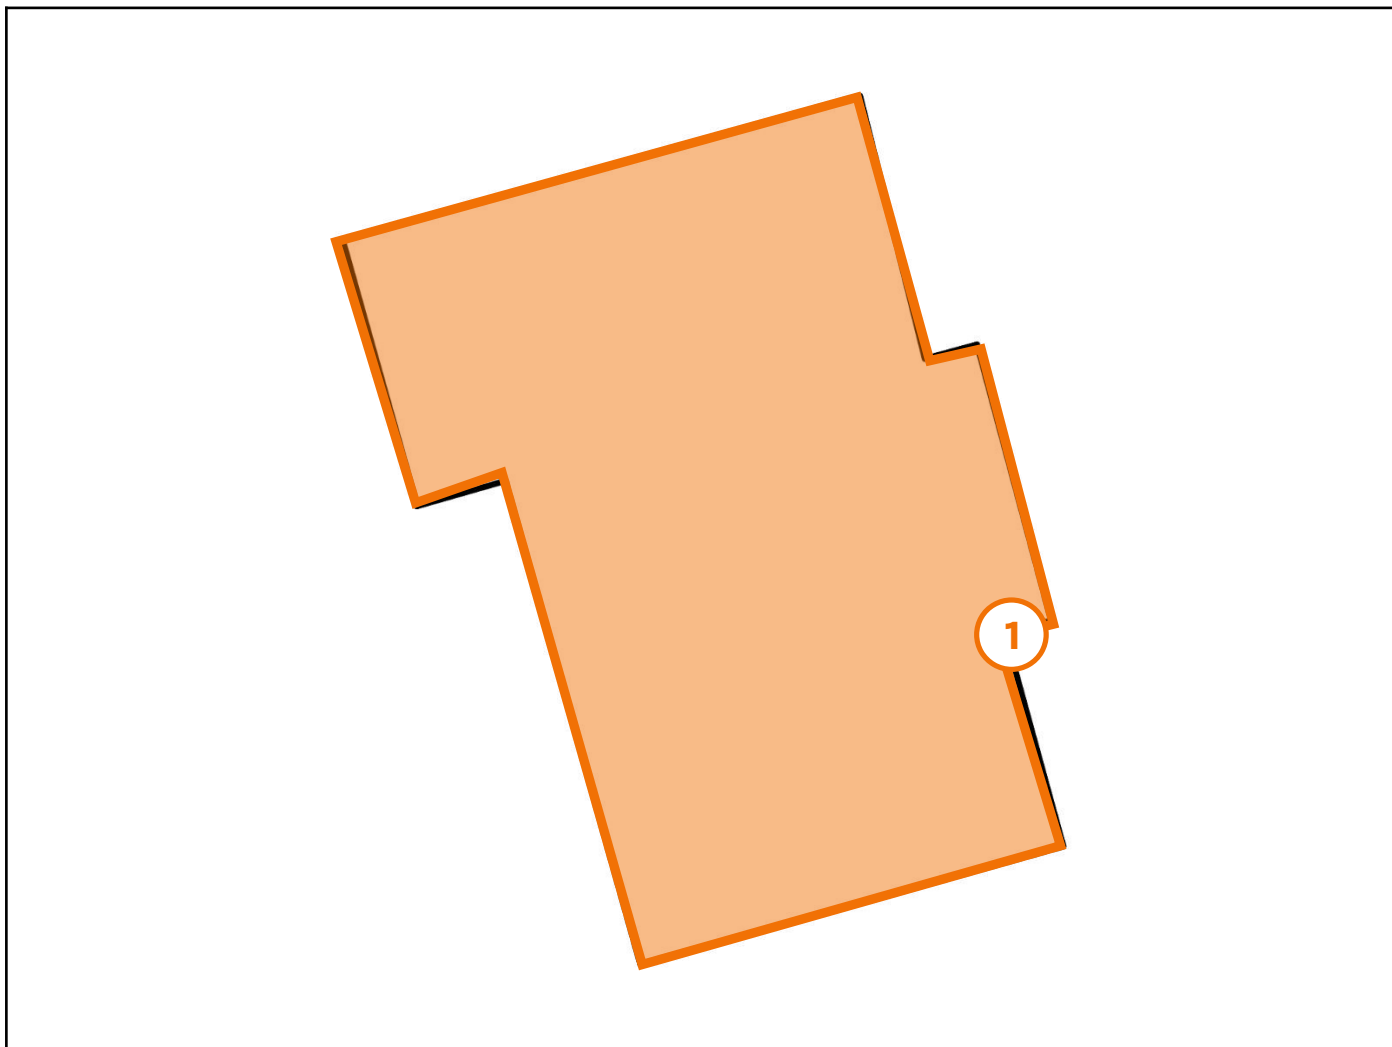
Plan 1.4: Dak

Beschrijving	Type	Actie
1. Leien dak	Asbestmateriaal	Verwijderen

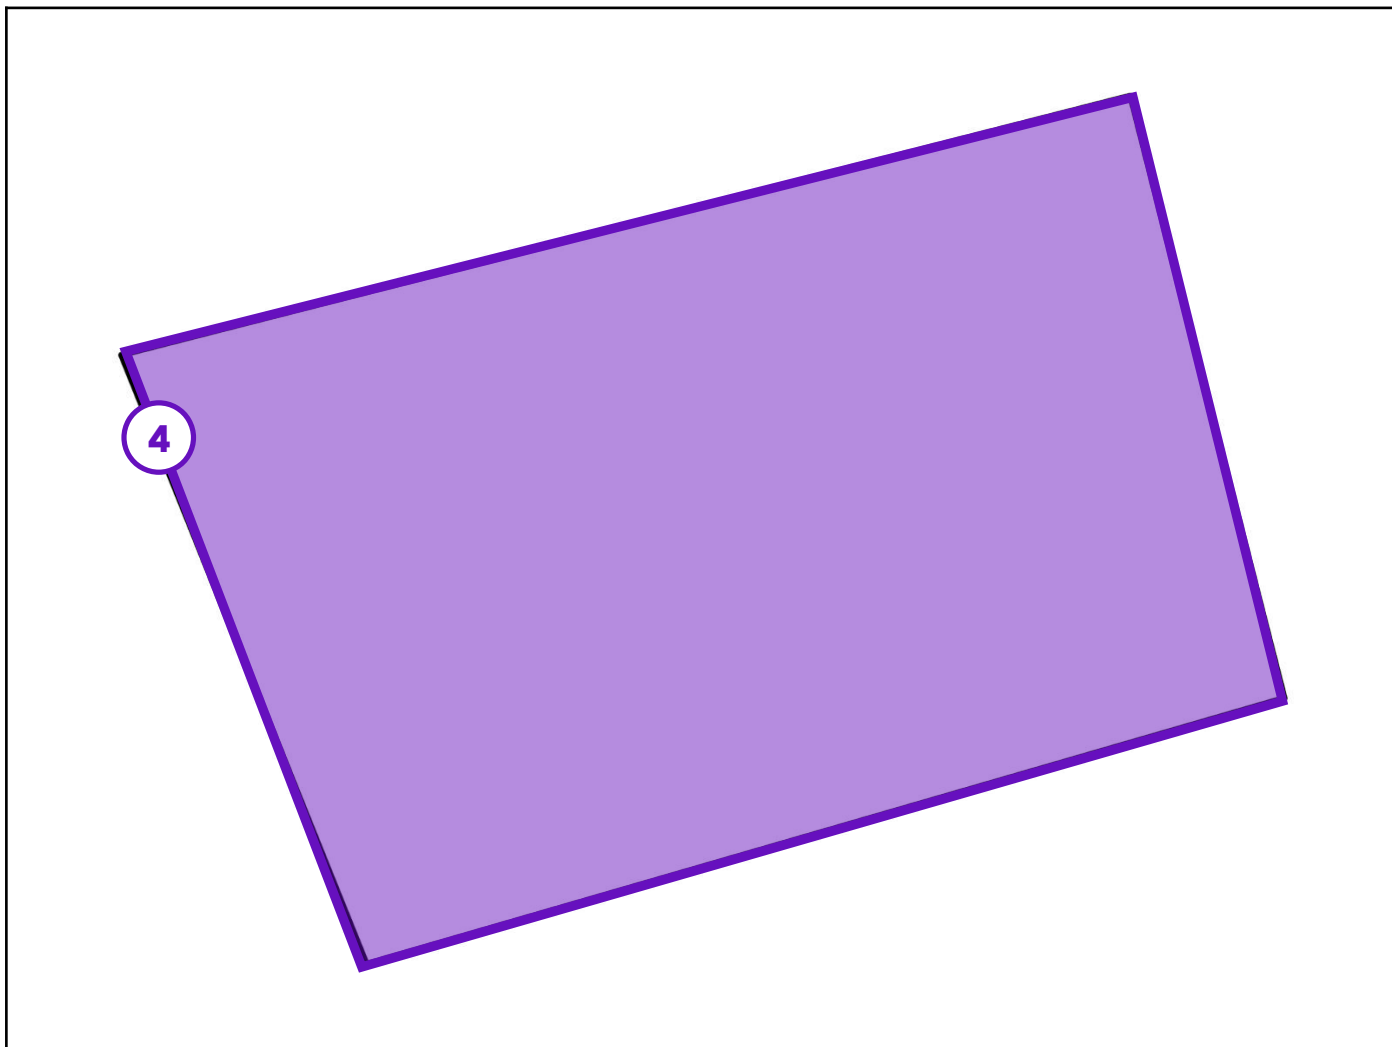
Plan 2.1: Overkapping plan

Beschrijving	Type	Actie
4. Golfplaten overkapping	Advies	-

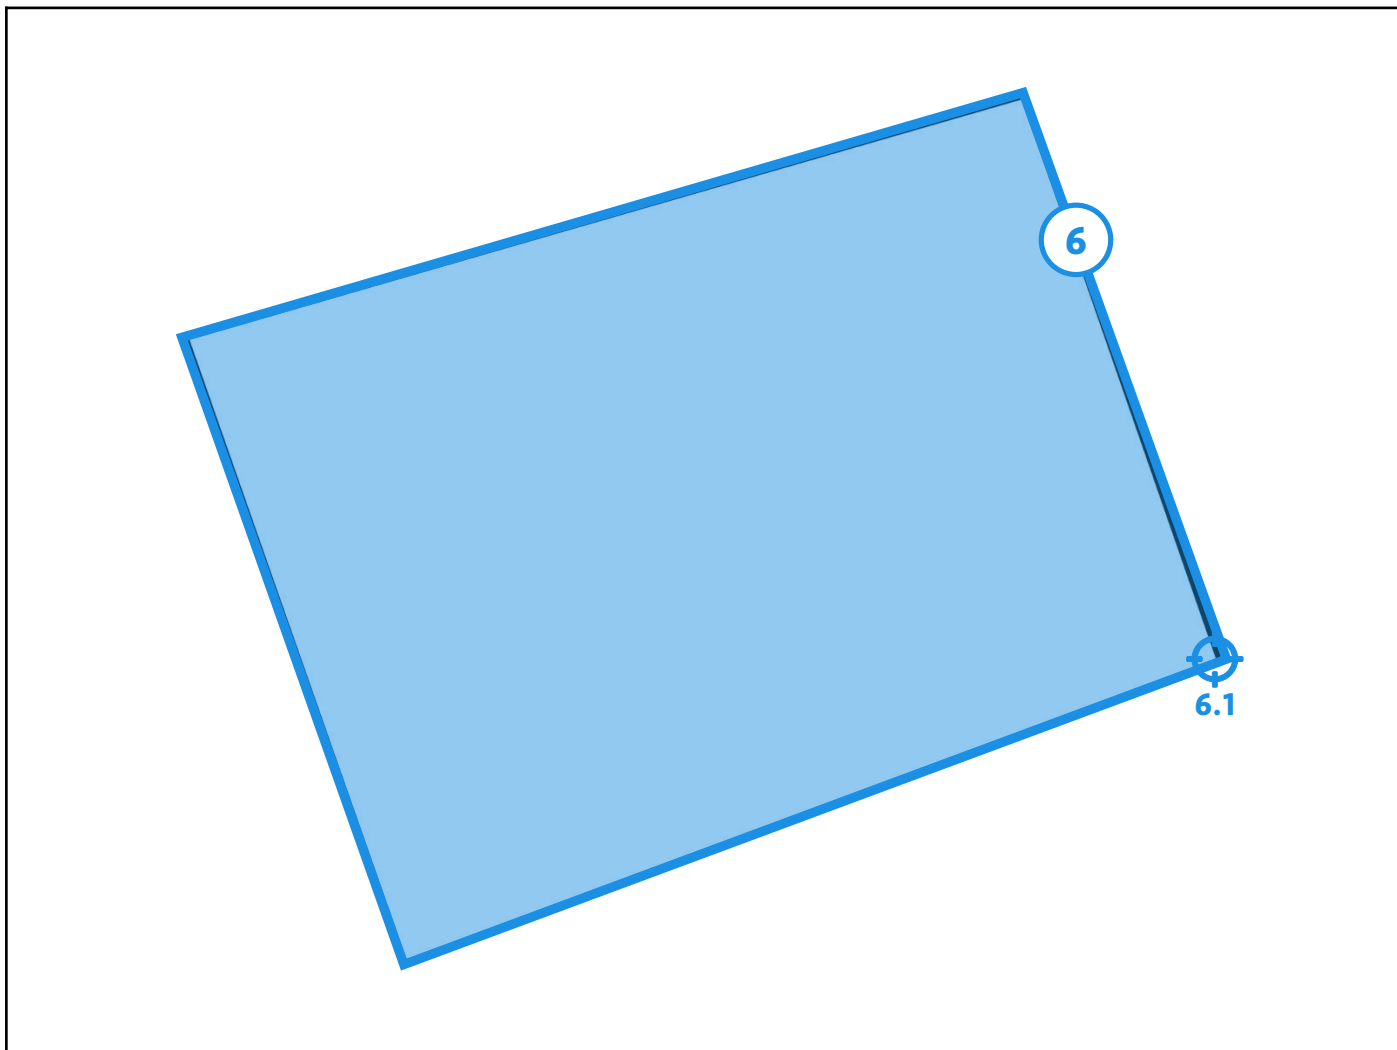
Plan 3.1: Tuinhuis 1 plan

Beschrijving	Type	Actie
6. Golfplaten	Geen asbest	-
6.1 Code: S3.1	Puntmonster	-

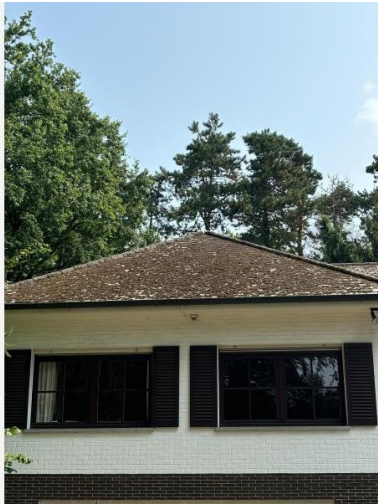
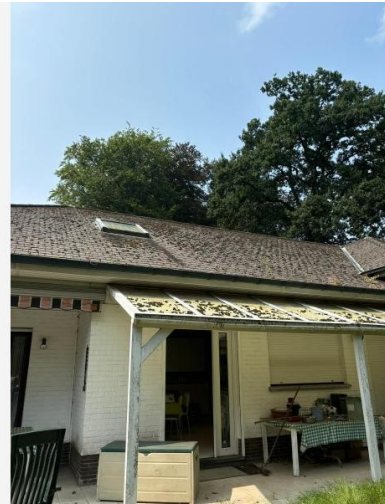
Het asbestmateriaal valt onder de mijlpaal van 2034.

Eindbeoordeling materiaalrisico	Verhoogd materiaalrisico en/of verhoogde kans op vezelvrijgave
---------------------------------	--

Gebondenheid	Categorie 1: hechtgebonden in oorsprong
Asbestsoort (vezeltype)	Crocidoliet aanwezig
Asbestconcentratie	Laag (< 50%)
Afschermingsgraad van het gehele materiaal	Geheel of deels vrij aan de buitenlucht
Toestand van het materiaal	Matig beschadigd, matig verweerd

Beschrijving	Leien dak
Omgeving	Buiten
Primaire drager	Schuin dak
Asbestmateriaal	Dak- en gevelbekleding - Lei, shingle
Bindmiddel van asbestmateriaal	Cement
Gebondenheid op basis van bindmiddel	Hecht
Hoeveelheid (oppervlakte - aantal)	<ul style="list-style-type: none">• 250,00 m² - 1 stuk
Totale oppervlakte	250,00 m ²
Eenvoudig bereikbaar	Ja
Bevestigingswijze	<ul style="list-style-type: none">• Genageld, geniet
Identificatiemethode	Vaststelling zonder monsternamen
Destructieve handeling voor identificatie	Nee

- Zorg voor een veilig beheer. Vermijd het beschadigen van het asbestmateriaal. Controleer de toestand jaarlijks op wijzigingen.

- Eenvoudige handelingen: enkel door erkend asbestverwijderaar
Laten verwijderen door erkend asbestverwijderaar door de zware beschadiging, vasthechting mos. Leien kunnen makkelijk breken.

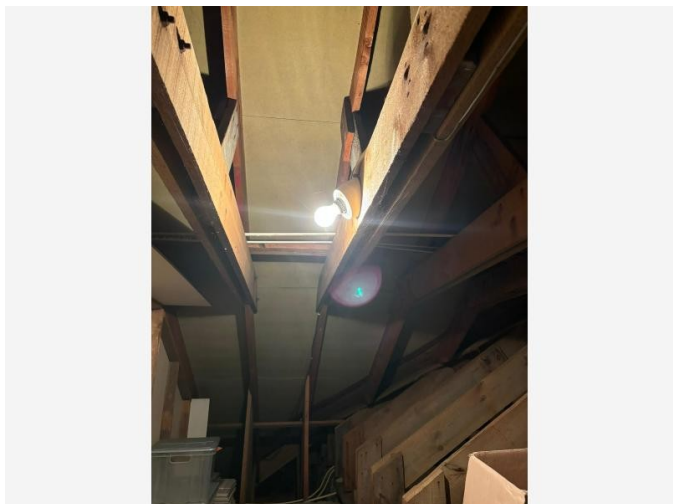
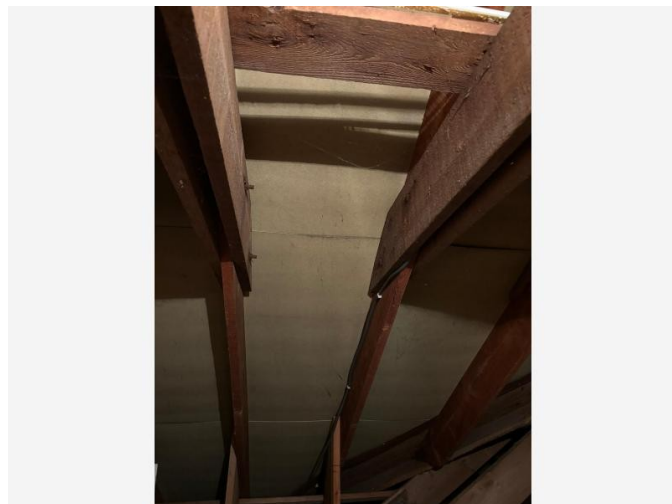
Het asbestmateriaal valt onder de mijlpaal van 2040.

Eindbeoordeling materiaalrisico	Verhoogd materiaalrisico en/of verhoogde kans op vezelvrijgave
---------------------------------	--

Gebondenheid	Categorie 1: hechtgebonden in oorsprong
Asbestsoort (vezeltype)	Crocidoliet aanwezig
Asbestconcentratie	Laag (< 50%)
Afschermingsgraad van het gehele materiaal	Geheel of deels (ook) vrij aan de binnenlucht
Toestand van het materiaal	Licht beschadigd, licht verweerd. Intact calciumsilicaatmateriaal of categorie III 'gebondenheid'

Beschrijving	Onderdakplaten
Omgeving	Binnen
Primaire drager	Schuin dak
Asbestmateriaal	Plaat, paneel, tablet - Type Menuiserite
Bindmiddel van asbestmateriaal	Cement
Gebondenheid op basis van bindmiddel	Hecht
Hoeveelheid (oppervlakte - dikte - aantal)	<ul style="list-style-type: none">• 250,00 m² - 0,50 cm - 1 stuk
Totaal volume	1,25 m ³
Eenvoudig bereikbaar	Nee <ul style="list-style-type: none">• Het asbestmateriaal is bedekt (uitgezonderd laag verf, coating, behang, kunststof, textiel) en het wegnemen van het bedekkende materiaal kan niet zonder het bedekkende materiaal te beschadigen.
Bevestigingswijze	<ul style="list-style-type: none">• Geklemd
Identificatiemethode	Vaststelling zonder monstername
Destructieve handeling voor identificatie	Nee

- Zorg voor een veilig beheer en verwijder dit asbestmateriaal wanneer het bij werken eenvoudig bereikbaar wordt. Controleer de toestand jaarlijks op wijzigingen.

- Eenvoudige handelingen: mag via doe-het-zelf of door werknemer(s) met opleidingsattest eenvoudige handelingen
Kan eenvoudig verwijderd worden. Bij het verwijderen van het leien dak, alsook onderdak wegnemen.

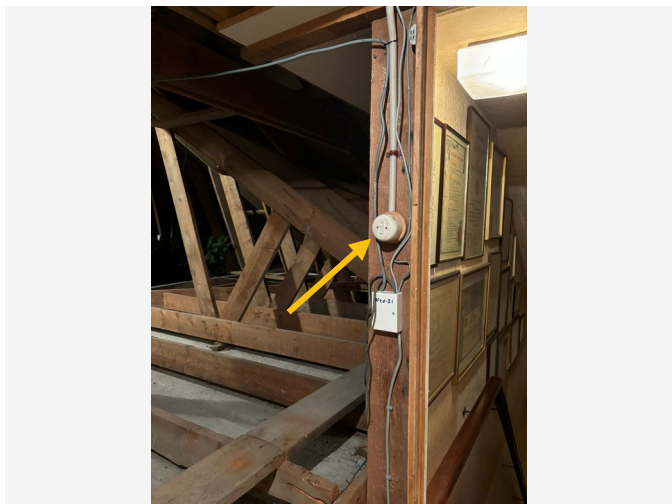
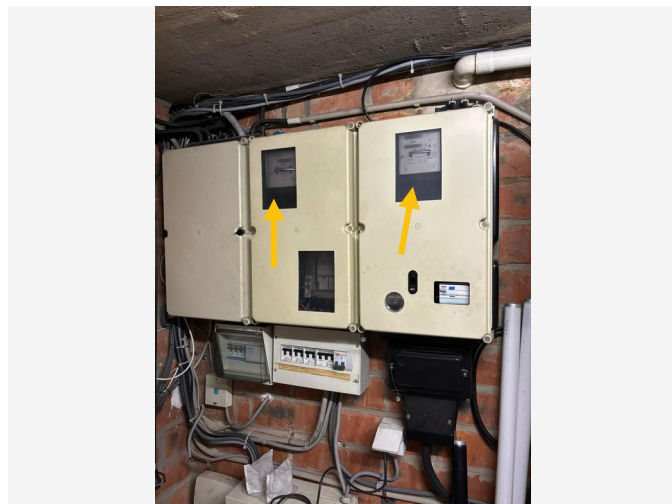
Het asbestmateriaal valt onder de mijlpaal van 2040.

Eindbeoordeling materiaalrisico	Laag materiaalrisico en/of verlaagde kans op vezelvrijgave
---------------------------------	--

Gebondenheid	Categorie 1: hechtgebonden in oorsprong
Asbestsoort (vezeltype)	Crocidoliet aanwezig
Asbestconcentratie	Laag (< 50%)
Afschermingsgraad van het gehele materiaal	Geheel of deels (ook) vrij aan de binnenlucht
Toestand van het materiaal	Onbeschadigd, niet verweerd

Beschrijving	Bakeliëte tellers/schakelaar
Omgeving	Binnen
Primaire drager	Communicatie en elektrische infrastructuur en uitrusting
Asbestmateriaal	Plaat, paneel, tablet - Type Bakeliëte
Bindmiddel van asbestmateriaal	Kunststof of -hars
Gebondenheid op basis van bindmiddel	Hecht
Hoeveelheid (oppervlakte - dikte - aantal)	<ul style="list-style-type: none">• 0,01 m² - 1,00 cm - 5 stuks
Totaal volume	< 0,001 m ³
Eenvoudig bereikbaar	Ja
Bevestigingswijze	<ul style="list-style-type: none">• Geschroefd
Identificatiemethode	Vaststelling zonder monsternamen
Destructieve handeling voor identificatie	Nee
Opmerking	Oude bakeliëte tellers + 1 bakeliëte schakelaar (zolder)

- Zorg voor een veilig beheer. Vermijd het beschadigen van het asbestmateriaal. Controleer de toestand jaarlijks op wijzigingen.

- Eenvoudige handelingen: mag via doe-het-zelf of door werknemer(s) met opleidingsattest eenvoudige handelingen
Bij plaatsing nieuwe teller, vragen om oude mee te nemen. Kan eenvoudig in zijn geheel verwijderd worden.

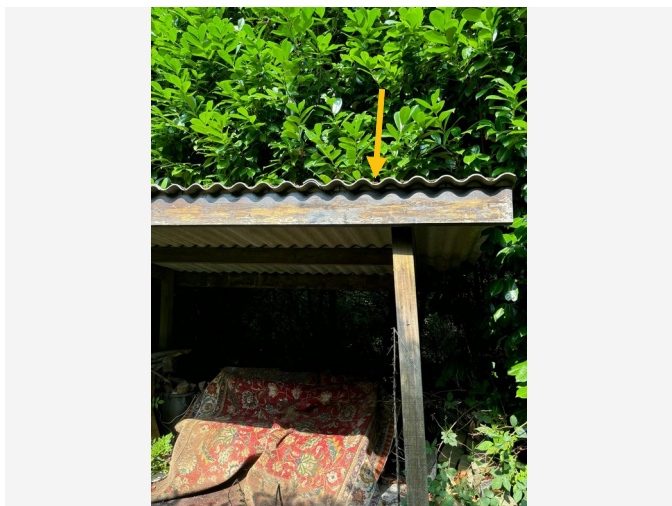
De golfplaten op de overkapping zijn niet-asbestverdacht (NT) - new technology

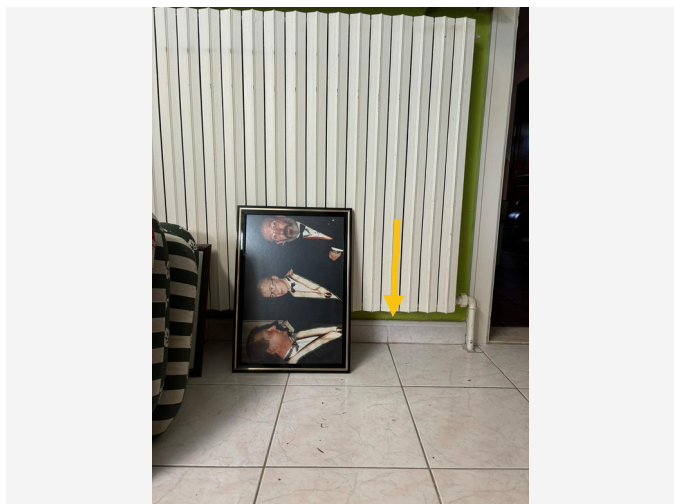
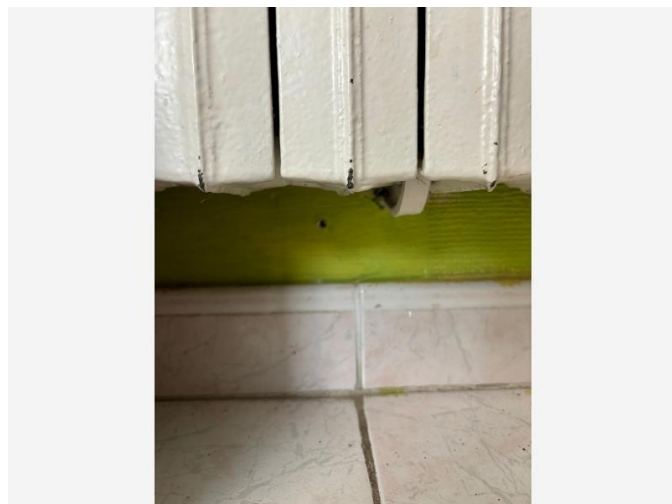
Geen asbest

#	Type	Referentie	Resultaat
5.1	Mengmonster	S1.1	Geen asbest

Beschrijving	Pleister muren
Omgeving	Binnen
Primaire drager	Binnenwand
Bindmiddel van materiaal	Gips - kalk
Gebondenheid op basis van bindmiddel	Niet-hechtgebonden
Hoeveelheid (oppervlakte - dikte - aantal)	• 500,00 m ² - 1,00 cm - 1 stuk
Totaal volume	5,00 m ³
Identificatiemethode	Vaststelling met monstername
Destructieve handeling voor identificatie	Nee

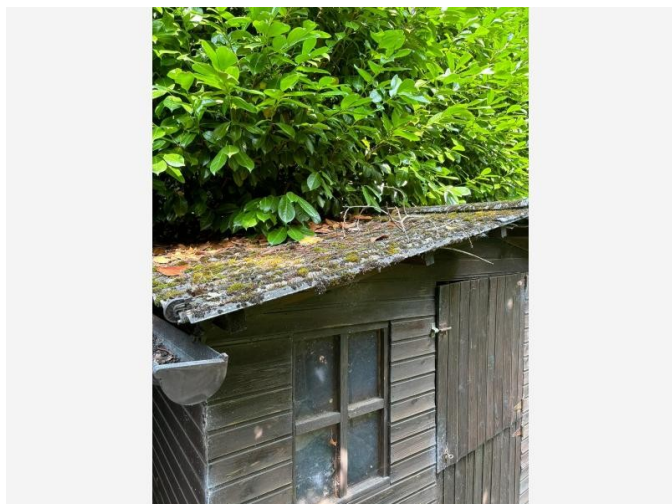
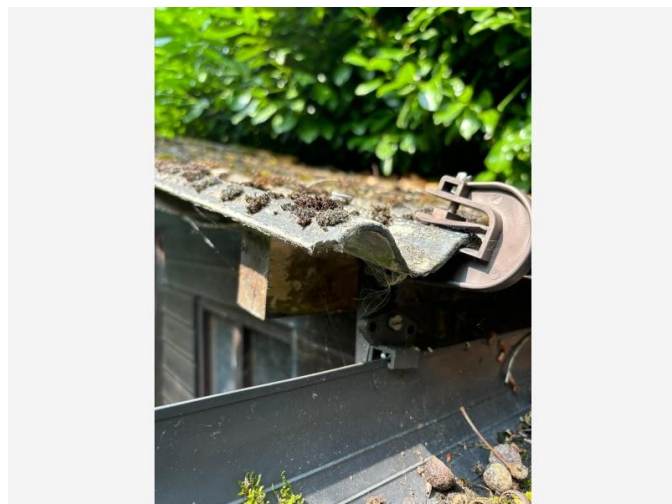
Fiche 6: Golfplaten

Geen asbest

#	Type	Referentie	Resultaat
6.1	Puntmonster	S3.1	Geen asbest

Beschrijving	Golfplaten
Omgeving	Buiten
Primaire drager	Schuin dak
Bindmiddel van materiaal	Bitumen (roofing, teer, asfalt)
Gebondenheid op basis van bindmiddel	Hecht
Hoeveelheid (oppervlakte - aantal)	• 15,00 m ² - 1 stuk
Totale oppervlakte	15,00 m ²
Identificatiemethode	Vaststelling met monsternamen
Destructieve handeling voor identificatie	Nee

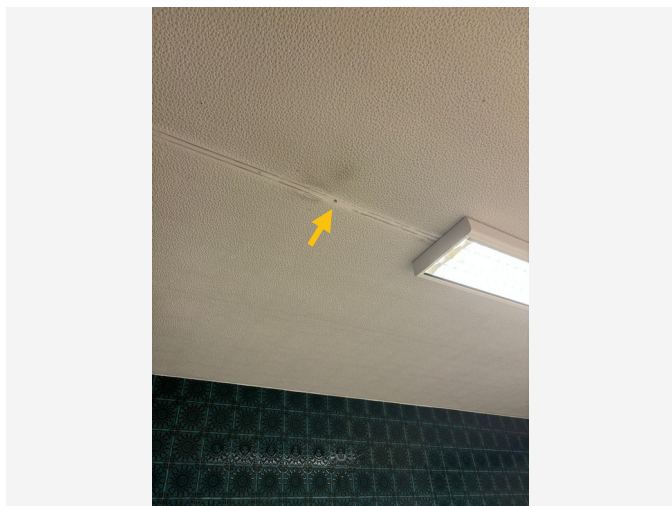
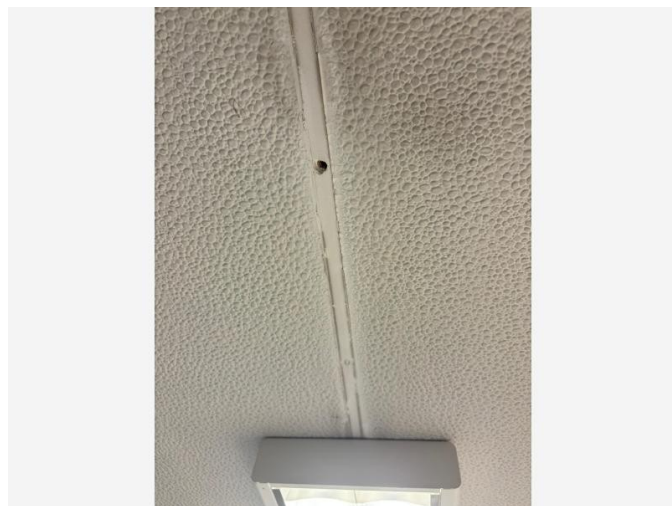
Fiche 7: Pleister plafond

Geen asbest

#	Type	Referentie	Resultaat
7.1	Mengmonster	S2.1	Geen asbest

Beschrijving	Pleister plafond
Omgeving	Binnen
Primaire drager	Plafond
Bindmiddel van materiaal	Gips - kalk
Gebondenheid op basis van bindmiddel	Niet-hechtgebonden
Hoeveelheid (oppervlakte - dikte - aantal)	• 250,00 m ² - 1,00 cm - 1 stuk
Totaal volume	2,50 m ³
Identificatiemethode	Vaststelling met monstername
Destructieve handeling voor identificatie	Nee
