Asbestinventarisatetest

Rechtstraat 98, 9080 Lochristi

Attestnummer : 20250308-000039.000

Uitgegeven op : 08.03.2025

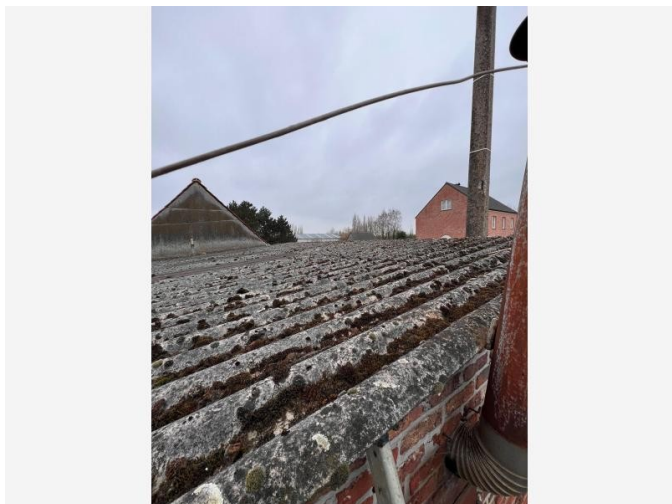
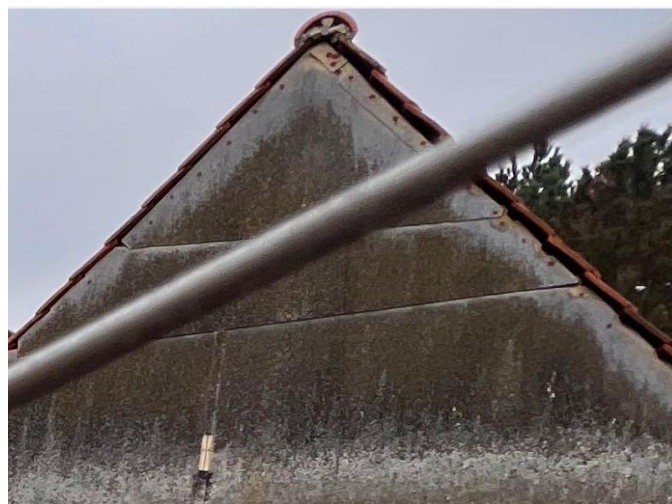
Het asbestmateriaal valt onder de mijlpaal van 2040.

Eindbeoordeling materiaalrisico	Verhoogd materiaalrisico en/of verhoogde kans op vezelvrijgave
---------------------------------	--

Gebondenheid	Categorie 1: hechtgebonden in oorsprong
Asbestsoort (vezeltype)	Crocidoliet aanwezig
Asbestconcentratie	Laag (< 50%)
Afschermingsgraad van het gehele materiaal	Geheel of deels vrij aan de buitenlucht
Toestand van het materiaal	Matig beschadigd, matig verweerd

Beschrijving	puntgevel bijgebouw
Omgeving	Buiten
Primaire drager	Wand buitenschil
Asbestmateriaal	Plaat, paneel, tablet - Type Menuiserie
Bindmiddel van asbestmateriaal	Cement
Gebondenheid op basis van bindmiddel	Hecht
Hoeveelheid (oppervlakte - dikte - aantal)	<ul style="list-style-type: none">• 4,00 m² - 0,35 cm - 1 stuk
Totaal volume	0,014 m ³
Eenvoudig bereikbaar	Ja
Bevestigingswijze	<ul style="list-style-type: none">• Geschroefd• Genageld, geniet
Identificatiemethode	Vaststelling zonder monsternamen
Destructieve handeling voor identificatie	Nee
Opmerking	Deze oppervlakte, volumes en gewichten zijn niet gemeten, maar geschat op basis van een benadering van de aanwezige menuiserieplaten (de opgegeven hoeveelheden mogen niet gebruikt worden als maatstaf voor heffingen).

Verwijderen

- Zorg voor een veilig beheer. Vermijd het beschadigen van het asbestmateriaal. Controleer de toestand jaarlijks op wijzigingen.
- Hemelwater dat afspoelt van asbestcement daken of gevels kan asbestdeeltjes bevatten. Gebruik het enkel voor gesloten circuits (bv. spoelen toiletten). Reinig na het vervangen van het dak of de gevel de dakgoten en regenwaterput of -ton om asbesthoudend sediment of slib te verwijderen

- Eenvoudige handelingen: mag via doe-het-zelf of door werknemer(s) met opleidingsattest eenvoudige handelingen
De aannemer dakwerken met opleidingsattest eenvoudige handelingen kan deze toepassing veilig verwijderen.

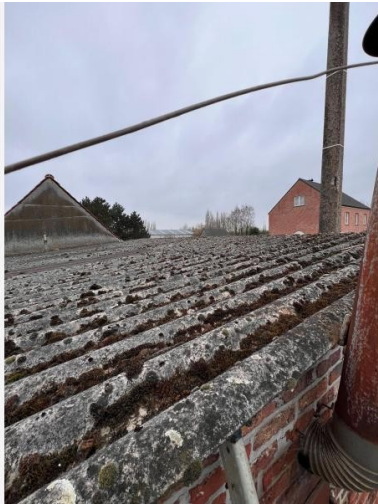
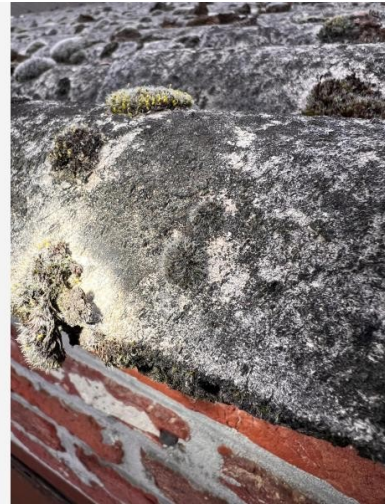
Het asbestmateriaal valt onder de mijlpaal van 2034.

Eindbeoordeling materiaalrisico	Verhoogd materiaalrisico en/of verhoogde kans op vezelvrijgave
---------------------------------	--

Gebondenheid	Categorie 1: hechtgebonden in oorsprong
Asbestsoort (vezeltype)	Alleen chrysotiel
Asbestconcentratie	Laag (< 50%)
Afschermingsgraad van het gehele materiaal	Geheel of deels vrij aan de buitenlucht
Toestand van het materiaal	Matig beschadigd, matig verweerd

#	Type	Referentie	Resultaat
2.1	Puntmonster	mm01	Chrysotiel

Beschrijving	golfplaten garage
Omgeving	Buiten
Primaire drager	Plat dak
Asbestmateriaal	Dak- en gevelbekleding - Golfplaat
Bindmiddel van asbestmateriaal	Cement
Gebondenheid op basis van bindmiddel	Hecht
Hoeveelheid (oppervlakte - aantal)	<ul style="list-style-type: none">• 36,00 m² - 1 stuk
Totale oppervlakte	36,00 m ²
Eenvoudig bereikbaar	Ja
Bevestigingswijze	<ul style="list-style-type: none">• Genageld, geniet
Identificatiemethode	Vaststelling met monstername
Destructieve handeling voor identificatie	Nee
Opmerking	Deze oppervlakte is niet gemeten, maar geschat op basis van een benadering volgens plan. (de opgegeven hoeveelheden mogen niet gebruikt worden als maatstaf van heffing).

Verwijderen

- Zorg voor een veilig beheer en verwijder dit asbestmateriaal wanneer het bij werken eenvoudig bereikbaar wordt. Controleer de toestand jaarlijks op wijzigingen.
- Hemelwater dat afspoelt van asbestcement daken of gevels kan asbestdeeltjes bevatten. Gebruik het enkel voor gesloten circuits (bv. spoelen toiletten). Reinig na het vervangen van het dak of de gevel de dakgoten en regenwaterput of -ton om asbesthoudend sediment of slib te verwijderen

- Eenvoudige handelingen: mag via doe-het-zelf of door werknemer(s) met opleidingsattest eenvoudige handelingen
Het dak kan door een dakwerker met attest 'eenvoudige handelingen' verwijderd worden (aanbevolen).
Indien u zelf de toepassing verwijderd: zorg voor persoonlijke bescherming volgens voorschrift. Bevochtig de platen en voorkom dat ze niet breken. Breng ze verpakt in folie naar het recyclagepark.

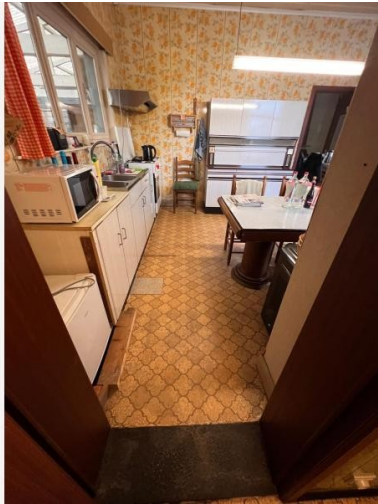
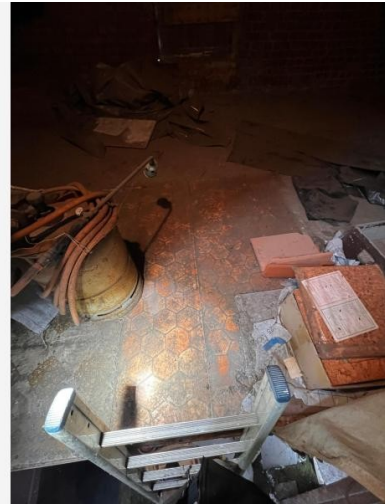
Het asbestmateriaal valt onder de mijlpaal van 2034.

Eindbeoordeling materiaalrisico	Verhoogd materiaalrisico en/of verhoogde kans op vezelvrijgave
---------------------------------	--

Gebondenheid	Categorie 2: niet-hechtgebonden met matrix
Asbestsoort (vezeltype)	Alleen chrysotiel
Asbestconcentratie	Hoog ($\geq 50\%$)
Afschermingsgraad van het gehele materiaal	Enkel randen niet afgeschermd maar geen contact met binnenluchtstromen
Toestand van het materiaal	Matig beschadigd, matig verweerd

#	Type	Referentie	Resultaat
3.1	Puntmonster	mm03	Chrysotiel
3.2	Puntmonster	mm07	Chrysotiel

Beschrijving	Vinylvloer
Omgeving	Binnen
Primaire drager	Vloer
Asbestmateriaal	Prefab - afwerking - Vloerzeil
Bindmiddel van asbestmateriaal	Karton - papier - viltachtig
Gebondenheid op basis van bindmiddel	Niet-hechtgebonden
Hoeveelheid (oppervlakte - aantal)	<ul style="list-style-type: none">• 23,00 m² - 1 stuk
Totale oppervlakte	23,00 m ²
Eenvoudig bereikbaar	Ja
Bevestigingswijze	<ul style="list-style-type: none">• Verlijmd, ingegoten, versmeerd
Identificatiemethode	Vaststelling met monstername
Destructieve handeling voor identificatie	Nee
Opmerking	Deze oppervlakte is niet gemeten geweest meer een schatting bij benadering voor alle aanwezige vinylvloeren, deze hoeveelheid mag niet gebruikt worden als maatstaf van heffing.

Verwijderen

- Zorg voor een veilig beheer. Vermijd het beschadigen van het asbestmateriaal. Controleer de toestand jaarlijks op wijzigingen.
- Verwijder dit asbestmateriaal zo snel mogelijk. Volg de toestand goed op.

- Hermetische zone (erkend asbestverwijderaar)
vinyl mag uitsluitend worden verwijderd door een erkende verwijderaar. Het verwijderen van deze toepassing is zeer specifiek en vereist de nodige ervaring en diploma's om dit op een veilige manier uit te voeren. Probeer deze toepassing zeker niet zelf te verwijderen!

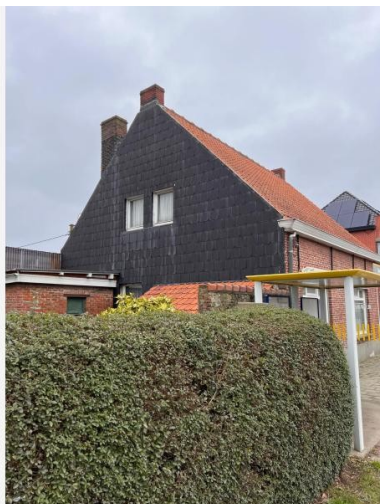
Het asbestmateriaal valt onder de mijlpaal van 2034.

Eindbeoordeling materiaalrisico	Laag materiaalrisico en/of verlaagde kans op vezelvrijgave
---------------------------------	--

Gebondenheid	Categorie 1: hechtgebonden in oorsprong
Asbestsoort (vezeltype)	Alleen chrysotiel
Asbestconcentratie	Laag (< 50%)
Afschermingsgraad van het gehele materiaal	Geheel of deels vrij aan de buitenlucht
Toestand van het materiaal	Licht beschadigd, licht verweerd. Intact calciumsilicaatmateriaal of categorie III 'gebondenheid'

#	Type	Referentie	Resultaat
4.1	Puntmonster	mm02	Chrysotiel

Beschrijving	Gevellei
Omgeving	Buiten
Primaire drager	Wand buitenschil
Asbestmateriaal	Dak- en gevelbekleding - Lei, shingle
Bindmiddel van asbestmateriaal	Cement
Gebondenheid op basis van bindmiddel	Hecht
Hoeveelheid (oppervlakte - aantal)	<ul style="list-style-type: none">• 18,00 m² - 1 stuk
Totale oppervlakte	18,00 m ²
Eenvoudig bereikbaar	Ja
Bevestigingswijze	<ul style="list-style-type: none">• Geschroefd• Genageld, geniet
Identificatiemethode	Vaststelling met monstername
Destructieve handeling voor identificatie	Nee
Opmerking	Deze oppervlakte is niet gemeten, maar geschat op basis van een benadering volgens plan. (de opgegeven hoeveelheden mogen niet gebruikt worden als maatstaf van heffing).

Verwijderen

- Zorg voor een veilig beheer. Vermijd het beschadigen van het asbestmateriaal. Controleer de toestand jaarlijks op wijzigingen.
- Hemelwater dat afspoelt van asbestcement daken of gevels kan asbestdeeltjes bevatten. Gebruik het enkel voor gesloten circuits (bv. spoelen toiletten). Reinig na het vervangen van het dak of de gevel de dakgoten en regenwaterput of -ton om asbesthoudend sediment of slib te verwijderen

- Eenvoudige handelingen: mag via doe-het-zelf of door werknemer(s) met opleidingsattest eenvoudige handelingen
De aannemer gevel-dakrenovatie met opleidingsattest eenvoudige handelingen kan deze toepassing veilig verwijderen.

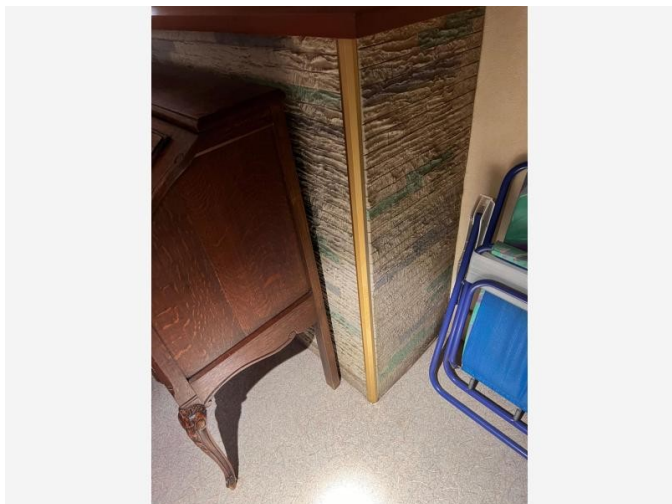
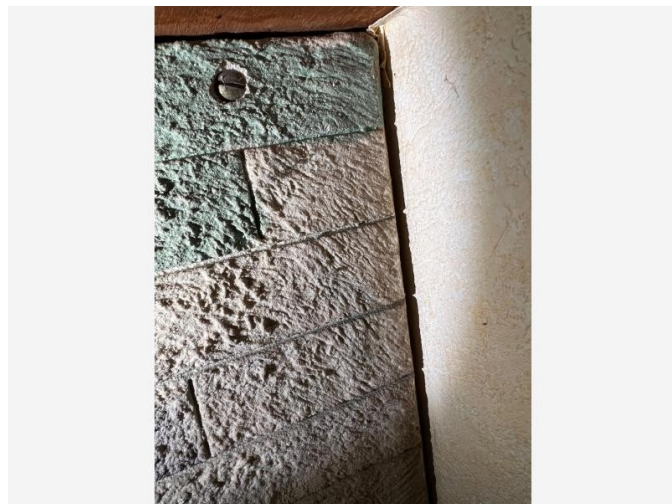
Het asbestmateriaal valt onder de mijlpaal van 2040.

Eindbeoordeling materiaalrisico	Laag materiaalrisico en/of verlaagde kans op vezelvrijgave
---------------------------------	--

Gebondenheid	Categorie 1: hechtgebonden in oorsprong
Asbestsoort (vezeltype)	Alleen chrysotiel
Asbestconcentratie	Laag (< 50%)
Afschermingsgraad van het gehele materiaal	Geheel of deels (ook) vrij aan de binnenlucht
Toestand van het materiaal	Licht beschadigd, licht verweerd. Intact calciumsilicaatmateriaal of categorie III 'gebondenheid'

#	Type	Referentie	Resultaat
5.1	Puntmonster	mm05	Chrysotiel

Beschrijving	sierplaat haard
Omgeving	Binnen
Primaire drager	Dragend metselwerk
Asbestmateriaal	Dak- en gevelbekleding - Plaat
Bindmiddel van asbestmateriaal	Cement
Gebondenheid op basis van bindmiddel	Hecht
Hoeveelheid (oppervlakte - dikte - aantal)	• 1,60 m ² - 1,00 cm - 1 stuk
Totaal volume	0,016 m ³
Eenvoudig bereikbaar	Ja
Bevestigingswijze	<ul style="list-style-type: none">• Geklemd• Geschroefd
Identificatiemethode	Vaststelling met monstername
Destructieve handeling voor identificatie	Nee
Opmerking	Deze oppervlakte, volumes en gewichten zijn niet gemeten, maar geschat op basis van een benadering van de aanwezige platen (de opgegeven hoeveelheden mogen niet gebruikt worden als maatstaf voor heffingen).

Zorgvuldig beheren

- Zorg voor een veilig beheer. Vermijd het beschadigen van het asbestmateriaal. Controleer de toestand jaarlijks op wijzigingen.

- Eenvoudige handelingen: mag via doe-het-zelf of door werknemer(s) met opleidingsattest eenvoudige handelingen
De aannemer met opleidingsattest eenvoudige handelingen kan deze toepassing veilig verwijderen.

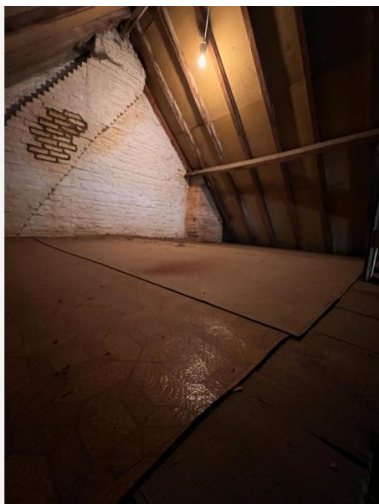
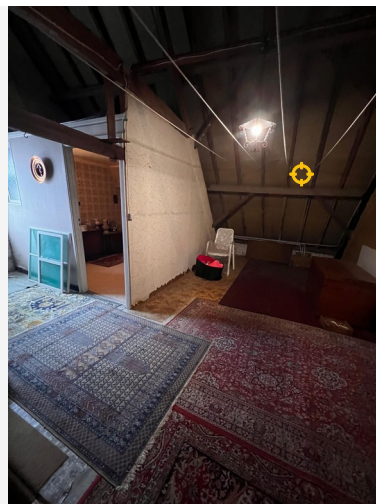
Het asbestmateriaal valt onder de mijlpaal van 2040.

Eindbeoordeling materiaalrisico	Laag materiaalrisico en/of verlaagde kans op vezelvrijgave
---------------------------------	--

Gebondenheid	Categorie 1: hechtgebonden in oorsprong
Asbestsoort (vezeltype)	Alleen chrysotiel
Asbestconcentratie	Laag (< 50%)
Afschermingsgraad van het gehele materiaal	Geheel of deels (ook) vrij aan binnenluchtstromen
Toestand van het materiaal	Licht beschadigd, licht verweerd. Intact calciumsilicaatmateriaal of categorie III 'gebondenheid'

#	Type	Referentie	Resultaat
6.1	Puntmonster	mm04	Chrysotiel

Beschrijving	Onderdak type menuiserie
Omgeving	Grenst aan binnen- en buitenlucht
Primaire drager	Schuin dak
Asbestmateriaal	Plaat, paneel, tablet - Type Menuiserie
Bindmiddel van asbestmateriaal	Cement
Gebondenheid op basis van bindmiddel	Hecht
Hoeveelheid (oppervlakte - dikte - aantal)	<ul style="list-style-type: none">• 64,00 m² - 0,35 cm - 1 stuk
Totaal volume	0,224 m ³
Eenvoudig bereikbaar	Ja
Bevestigingswijze	<ul style="list-style-type: none">• Geschroefd• Genageld, geniet
Identificatiemethode	Vaststelling met monsternamen
Destructieve handeling voor identificatie	Nee
Opmerking	Deze oppervlakte, volumes en gewichten zijn niet gemeten, maar geschat op basis van een benadering van de aanwezige onderdakplaten (de opgegeven hoeveelheden mogen niet gebruikt worden als maatstaf voor heffingen)

Zorgvuldig beheren

- Zorg voor een veilig beheer. Vermijd het beschadigen van het asbestmateriaal. Controleer de toestand jaarlijks op wijzigingen.

- Eenvoudige handelingen: mag via doe-het-zelf of door werknemer(s) met opleidingsattest eenvoudige handelingen
De aannemer dakwerken met opleidingsattest eenvoudige handelingen kan deze toepassing veilig verwijderen.

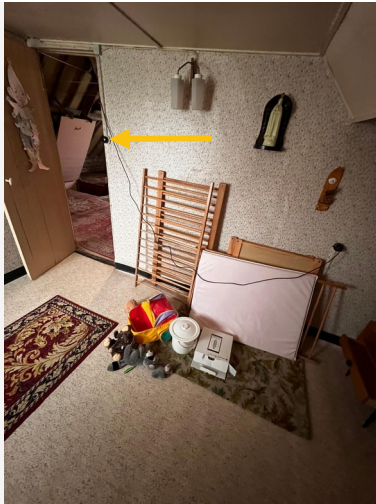
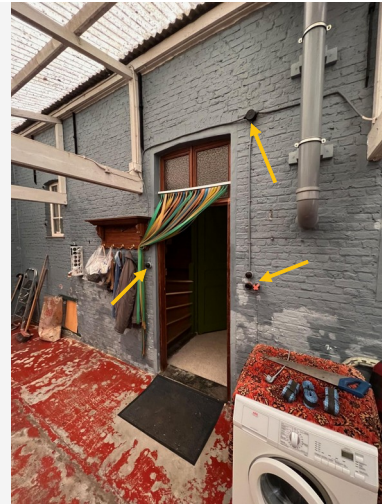
Het asbestmateriaal valt onder de mijlpaal van 2040.

Eindbeoordeling materiaalrisico	Laag materiaalrisico en/of verlaagde kans op vezelvrijgave
---------------------------------	--

Gebondenheid	Categorie 1: hechtgebonden in oorsprong
Asbestsoort (vezeltype)	Crocidoliet aanwezig
Asbestconcentratie	Laag (< 50%)
Afschermingsgraad van het gehele materiaal	Geheel of deels (ook) vrij aan de binnenlucht
Toestand van het materiaal	Onbeschadigd, niet verweerd

Beschrijving	Bakeliet schakelaar(s)
Omgeving	Binnen
Primaire drager	Communicatie en elektrische infrastructuur en uitrusting
Asbestmateriaal	Plaat, paneel, tablet - Type Bakeliet
Bindmiddel van asbestmateriaal	Kunststof of -hars
Gebondenheid op basis van bindmiddel	Hecht
Hoeveelheid (oppervlakte - dikte - aantal)	• 0,20 m ² - 0,30 cm - 1 stuk
Totaal volume	< 0,001 m ³
Eenvoudig bereikbaar	Ja
Bevestigingswijze	• Geschroefd
Identificatiemethode	Vaststelling zonder monsternamen
Destructieve handeling voor identificatie	Nee
Opmerking	Deze oppervlakte werd niet gemeten, maar geschat op basis van een benadering voor alle aanwezige schakelaars. Deze schatting mag niet worden gebruikt als maatstaf voor heffingen. Als deskundige hebben wij geverifieerd dat het materiaal inderdaad bakeliet betreft en geen harde PVC. Bakeliet wordt door ons beschouwd als een asbestverdachte toepassing, aangezien het in veel gevallen asbesthoudend is. We hebben echter geen staalname uitgevoerd om de functionaliteit van de schakelaars niet in gevaar te brengen.

Zorgvuldig beheren

- Zorg voor een veilig beheer. Vermijd het beschadigen van het asbestmateriaal. Controleer de toestand jaarlijks op wijzigingen.
- Voer bijkomende staalname(s) uit.

- Eenvoudige handelingen: mag via doe-het-zelf of door werknemer(s) met opleidingsattest eenvoudige handelingen
Raadpleeg de actuele wetgeving op de website van OVAM. Onder strikte voorwaarden kan het eventueel toegestaan zijn om deze toepassing zelf te verwijderen. Bij twijfel wordt echter sterk aangeraden om een erkende asbestverwijderaar te raadplegen. Zorg er bovendien voor dat u zich goed informeert via de websites van OVAM en andere officiële bronnen over de vereiste persoonlijke beschermingsmaatregelen en de richtlijnen voor het veilig verwijderen van asbest.

Houd er rekening mee dat deze toepassingen vaak onder spanning staan. Het is daarom aan te raden om ook een elektricien te raadplegen, aangezien het werken aan of verwijderen van deze toepassingen specifieke technische kennis vereist.

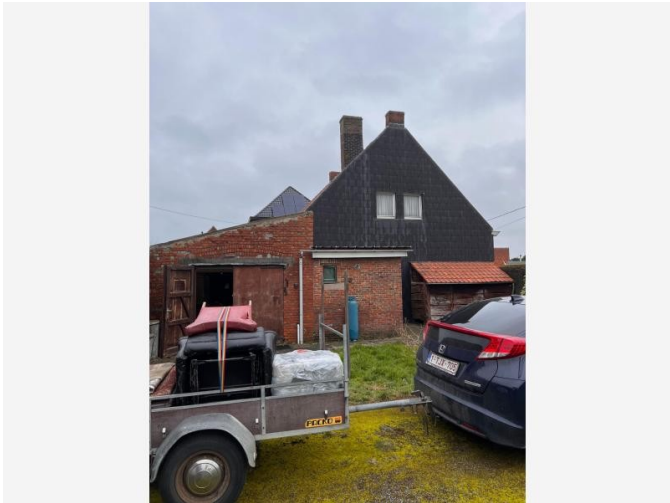
Tijdelijke beperking

Reden: Het te onderzoeken materiaal situeert zich hoger dan 3,50 m te rekenen vanaf een veilige ondergrond

Uitleg van de asbestdeskundige: Rookgas afvoer kanaal is langs binnen niet inspecteerbaar. Visueel niet waar te nemen of er asbesthoudende potten zijn verwerkt.

Middellange beperkingstermijn.

(Asbest)materiaal	Rookgaskanaal
Karakterisatie	Asbest (verdacht)
Primaire drager	Dragend metselwerk

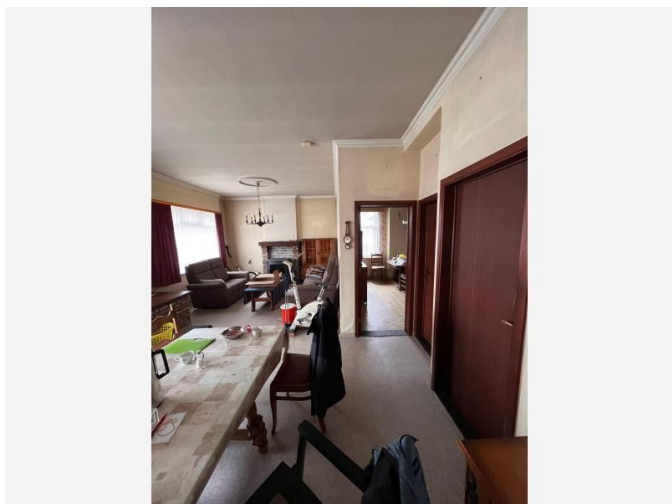
De plafonds zijn gemaakt van niet-asbestverdachte materialen (o.a. gipskarton of houtvezelplaat), deze toepassingen zijn niet asbestverdacht. We hebben echter niet kunnen vaststellen of er mogelijk asbestverdachte of asbesthoudende materialen achter deze toepassingen aanwezig zijn. Bij renovatie of sloop is het aangeraden om een destructief onderzoek te laten uitvoeren van deze toepassingen.

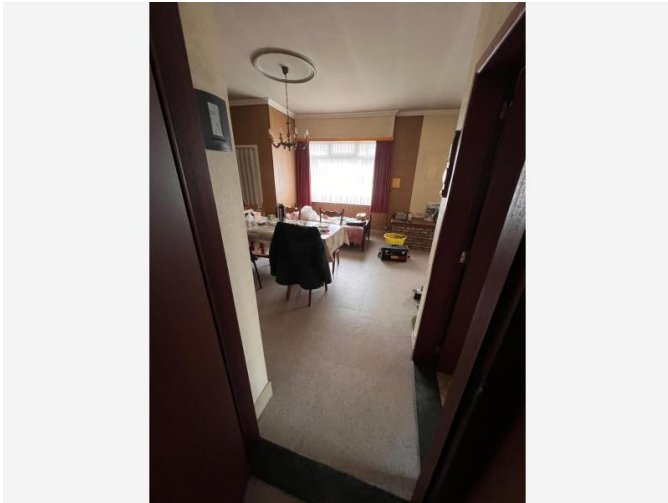
Er werden voorzetwanden (valse muren) aangebracht. Als deskundige kan ik geen uitspraak doen over eventuele asbestverdachte toepassingen die aanwezig zijn of verborgen zitten achter de voorzetwanden. Bij renovaties, sloop of verbouwingen is het aan te raden een destructieve asbestinventaris op te stellen voor deze ruimtes.

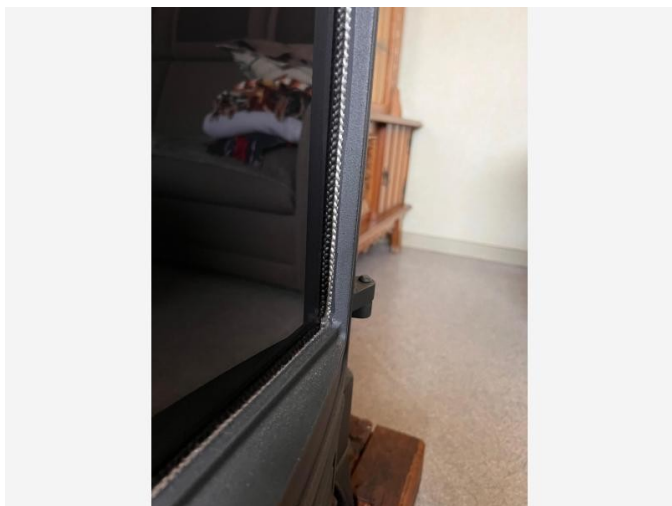
De koord is glimmend, geen asbest.

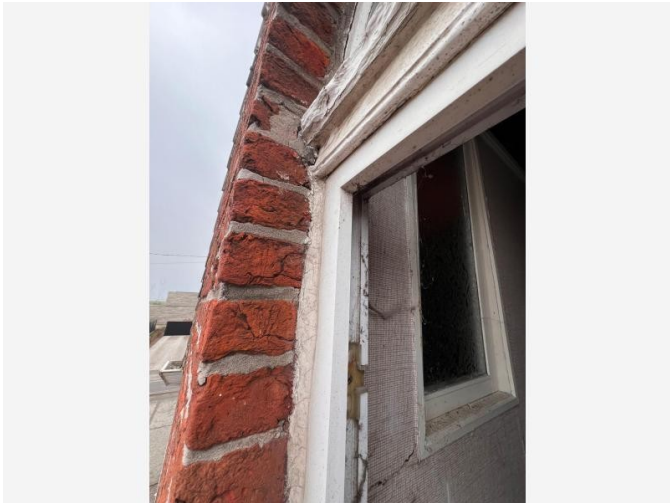
De ramen op gelijkvloers in het hoofdgebouw zijn geen asbesthoudende mastieken waargenomen, de andere ramen (1ste verdiep, garage, atelier) zijn verdacht. Extra staalname bij renovatie is aangevolen.

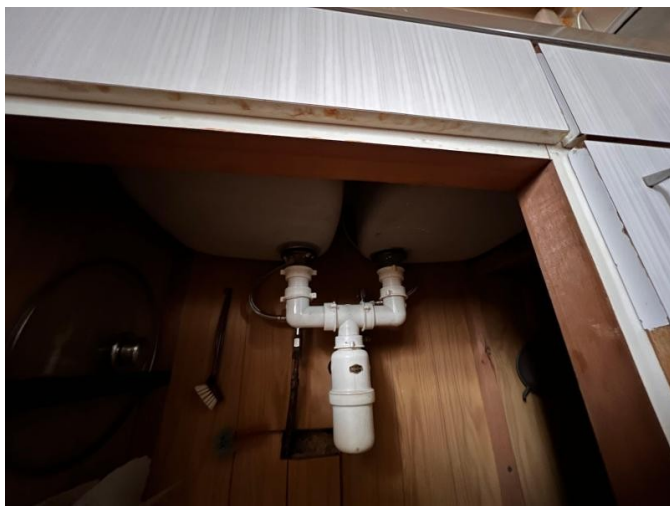
De coating van een wasbak zoals dit type is mogelijk asbesthoudend. Beschadig deze toepassing niet en laat bijkomende staalname uitvoeren indien relevant.

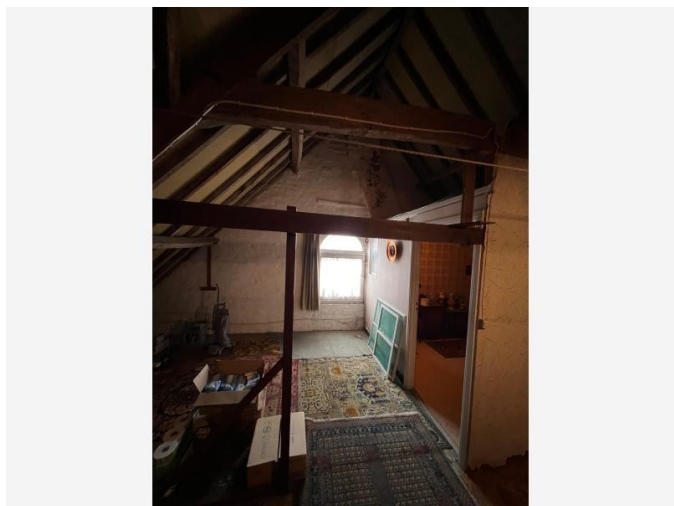
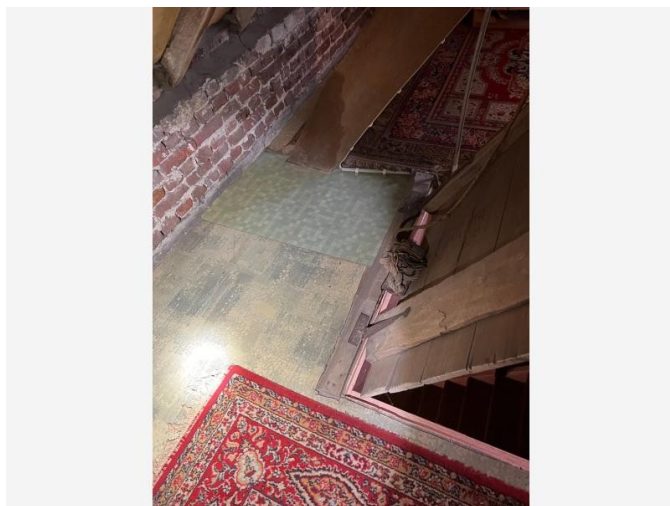
Geen asbest

#	Type	Referentie	Resultaat
14.1	Puntmonster	mm06	Geen asbest

Beschrijving	vloerzeil boven
Omgeving	Binnen
Primaire drager	Vloer
Bindmiddel van materiaal	Karton - papier - viltachtig
Gebondenheid op basis van bindmiddel	Niet-hechtgebonden
Hoeveelheid (oppervlakte - aantal)	• 67,00 m ² - 1 stuk
Totale oppervlakte	67,00 m ²
Identificatiemethode	Vaststelling met monstername
Destructieve handeling voor identificatie	Nee
Opmerking	hoeveelheid is een benadering.
