Asbestinventarisatetest

Ommegangstraat 57, 9080 Lochristi

Attestnummer : 20260409-000236.000

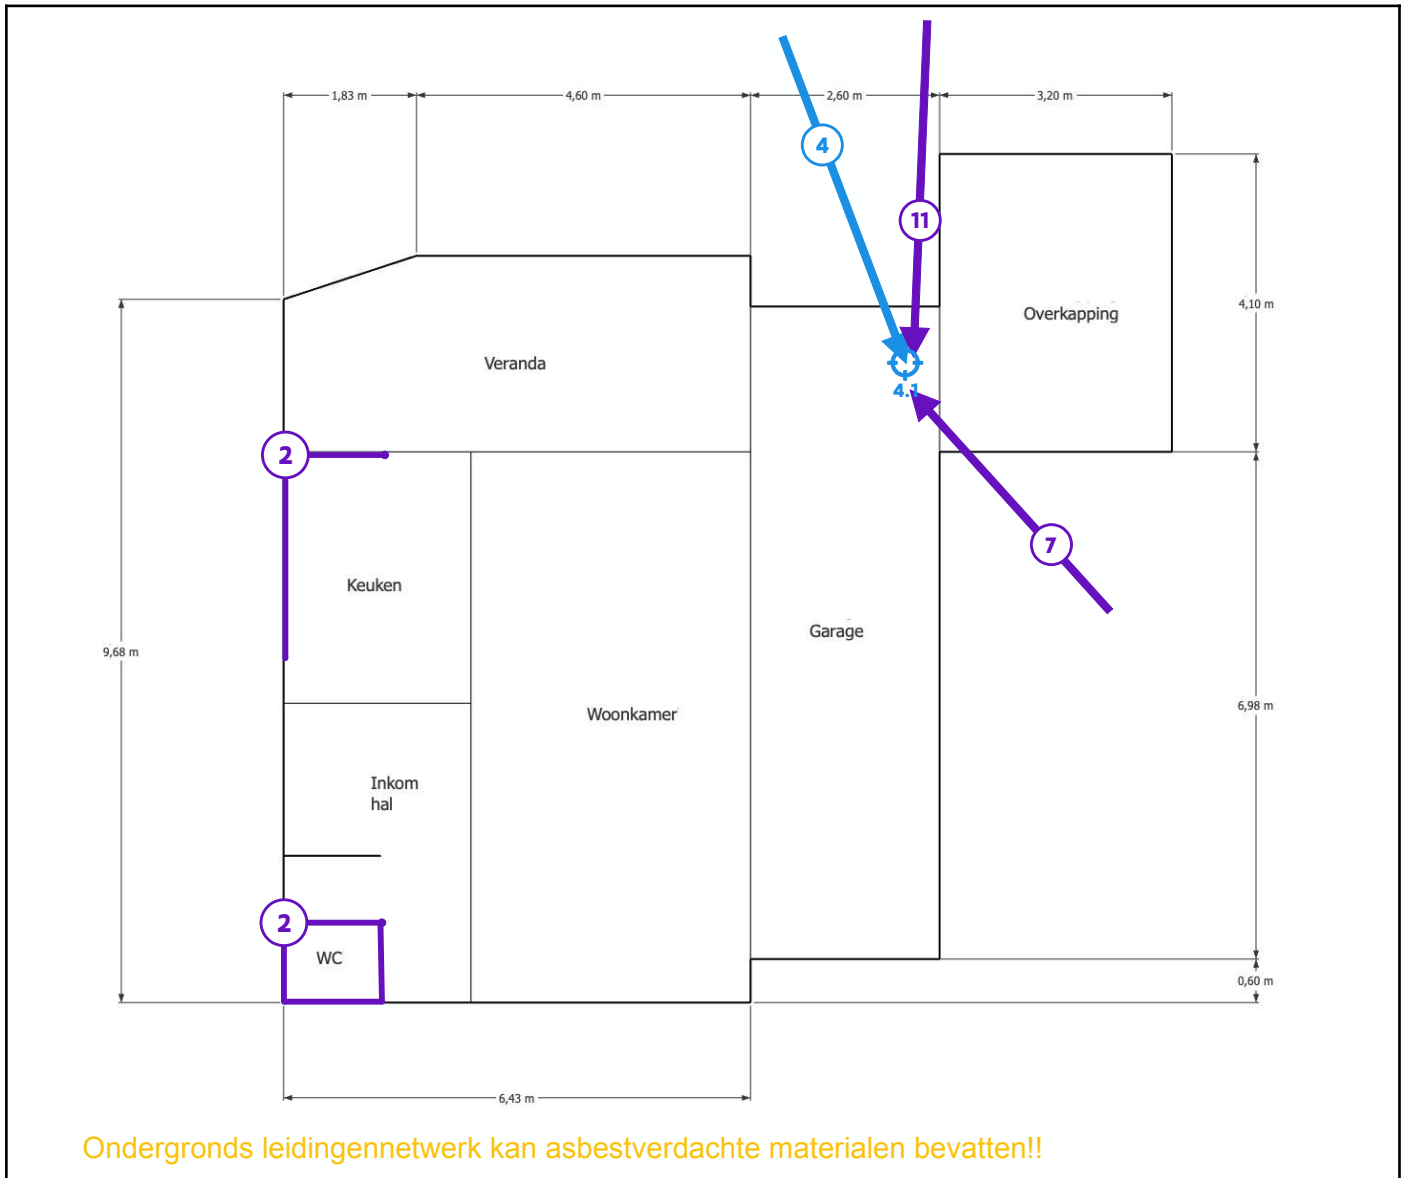
Plan 1.3: Grondplan GLVL

Beschrijving	Type	Actie
2. 12 Lijmlaag betegeling/plinten	Advies	-
3. 11 Ondergronds leidingennetwerk	Advies	-
4. 02 Dichtingsplaat ketel	Geen asbest	-
4.1 Code: 002	Puntmonster	-
7. 04 Leidingisolatie	Overige ruimte of materiaal	-

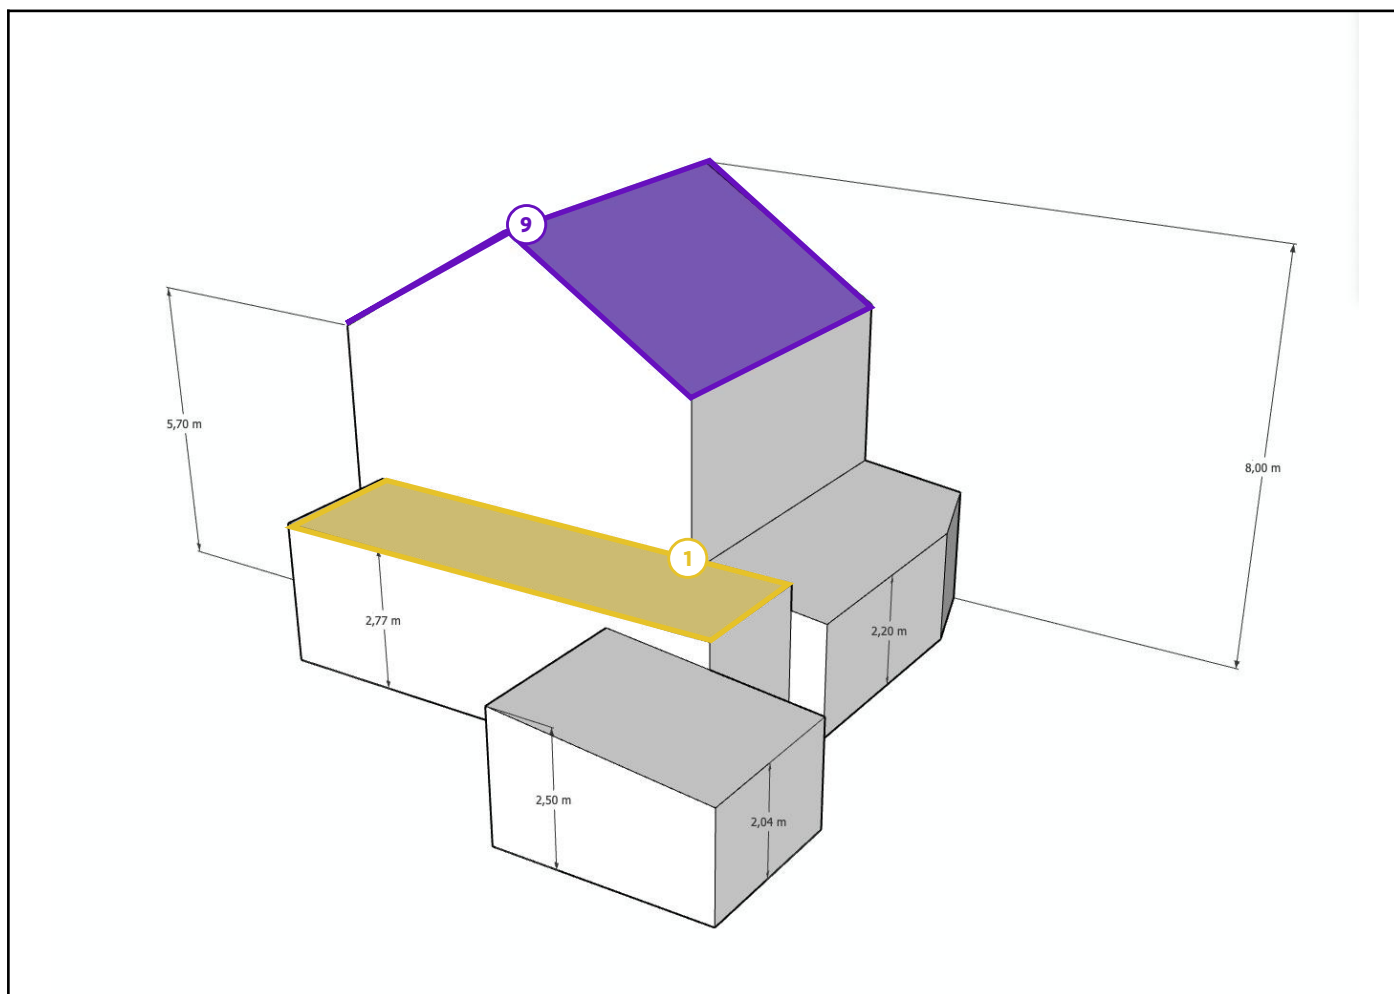
Plan 1.5: Aanzicht (3D) gebouwen

Beschrijving	Type	Actie
1. 07 Plat dak garage	Asbestmateriaal	Zorgvuldig beheren
9. 08 Onderdak hellend dak	Overige ruimte of materiaal	-

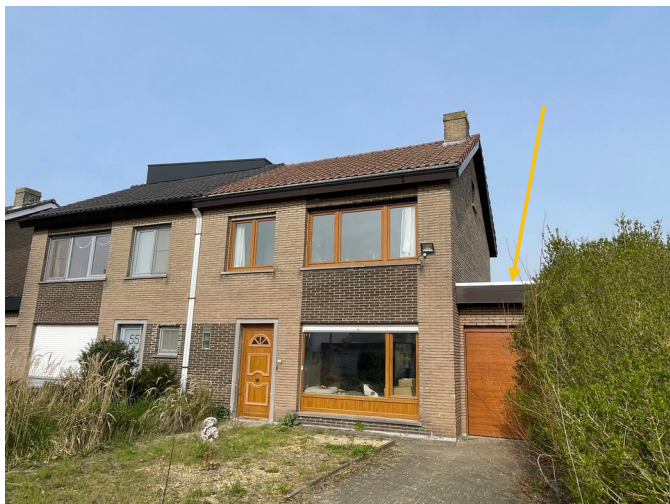
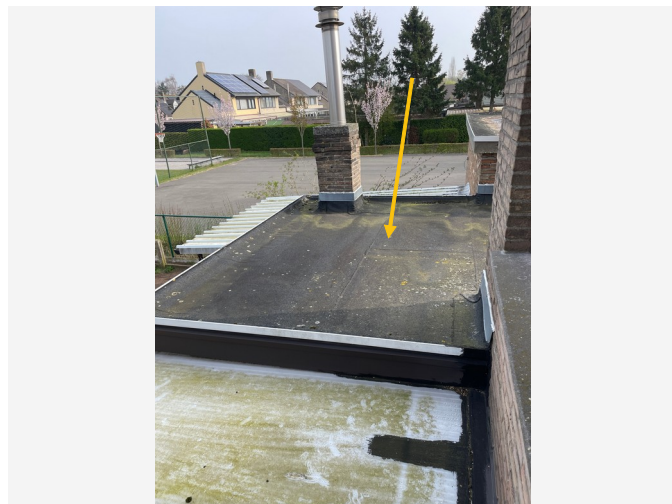
Het asbestmateriaal valt onder de mijlpaal van 2040.

Eindbeoordeling materiaalrisico	Laag materiaalrisico en/of verlaagde kans op vezelvrijgave
---------------------------------	--

Gebondenheid	Categorie 1: hechtgebonden in oorsprong
Asbestsoort (vezeltype)	Alleen chrysotiel aanwezig
Asbestconcentratie	Laag (< 50%)
Afschermingsgraad van het gehele materiaal	Geheel of deels vrij aan de buitenlucht, maar geen contact met binnenlucht
Toestand van het materiaal	Licht beschadigd, licht verweerd. Intacte calciumsilicaatplaat of materiaal met categorie 3-gebondenheid

Beschrijving	07 Plat dak garage
Omgeving	Buiten
Primaire drager	Plat dak
Asbestmateriaal	Dak- en gevelbekleding - Roofing
Bindmiddel van asbestmateriaal	Bitumen (roofing, teer, asfalt)
Gebondenheid op basis van bindmiddel	Hecht
Hoeveelheid (oppervlakte - aantal)	<ul style="list-style-type: none">• 24,00 m² - 1 stuk
Totale oppervlakte	24,00 m ²
Eenvoudig bereikbaar	Ja
Bevestigingswijze	<ul style="list-style-type: none">• Verlijmd, ingegoten, versmeerd
Identificatiemethode	<p>De asbestdeskundige beoordeelt het materiaal als asbestverdacht en dus asbesthoudend, en dit zonder monstername.</p> <p>Motivatie: De monstername brengt andere schade aan dan schade die inherent is aan de monstername.</p>
Destructieve handeling voor identificatie	Nee

Zorgvuldig beheren

- Zorg voor een veilig beheer. Vermijd het beschadigen van het asbestmateriaal. Controleer de toestand jaarlijks op wijzigingen.
- Voer bijkomende staalname(s) uit.

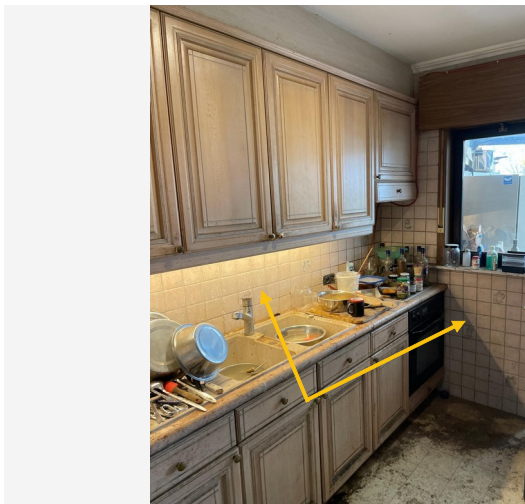
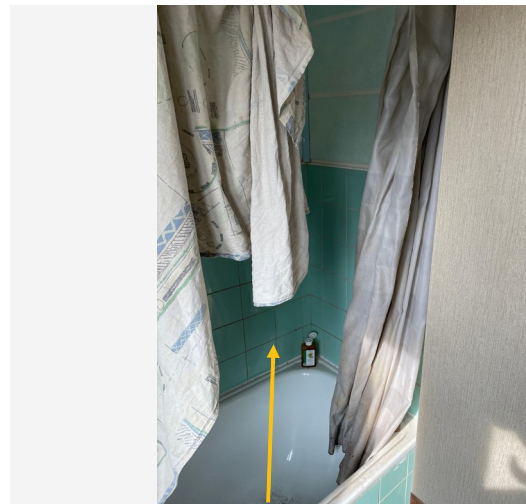
De lijm (cementerij) waarmee deze tegels zijn vastgezet kunnen asbesthoudend zijn. Dit was niet visueel waarneembaar tijdens het plaatsbezoek.

Basis voor advies	Beoordeling op basis van expertise met een vaststelling door de asbestdeskundige.
Primaire drager	Binnenwand
(Asbest)materiaal	In-situ afwerkingslagen - Lijm laag
Bindmiddel	Cement
Gebondenheid bindmiddel	Hecht

Gelieve hiermee rekening te houden bij eventuele (renovatie)werken.

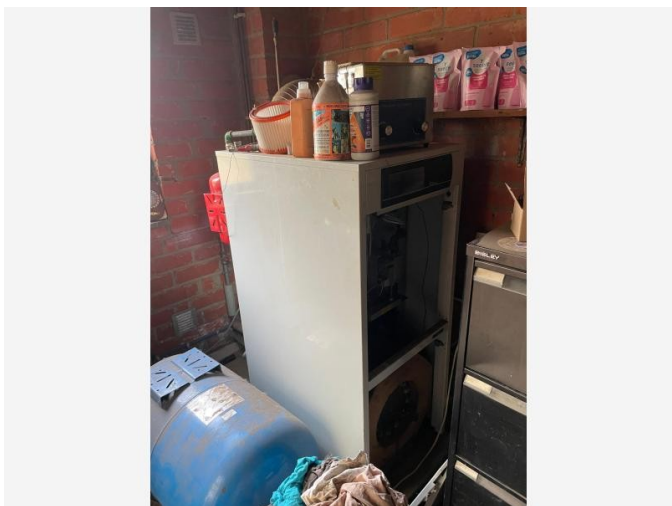
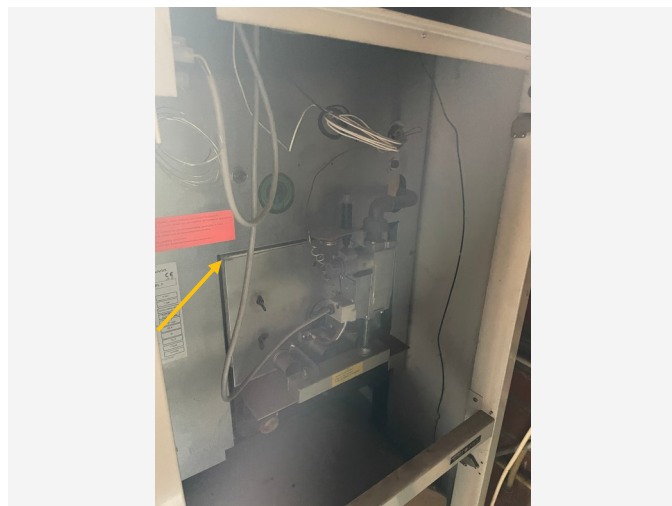
Geen asbest

#	Type	Referentie	Resultaat
4.1	Puntmonster	002	Geen asbest

Beschrijving	O2 Dichtingsplaat ketel
Omgeving	Binnen
Primaire drager	HVAC infrastructuur en uitrusting
Bindmiddel van materiaal	Karton - papier - viltachtig
Gebondenheid op basis van bindmiddel	Niet-hechtgebonden
Hoeveelheid (gewicht - aantal)	<ul style="list-style-type: none">• 0,50 kg - 1 stuk
Totaal gewicht	0,50 kg
Identificatiemethode	Een monstername door de asbestdeskundige met laboanalyse door een asbestlabo.
Destructieve handeling voor identificatie	Nee

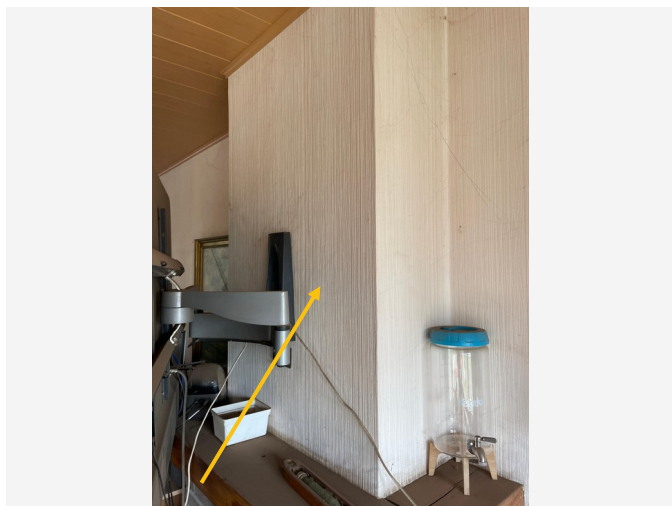
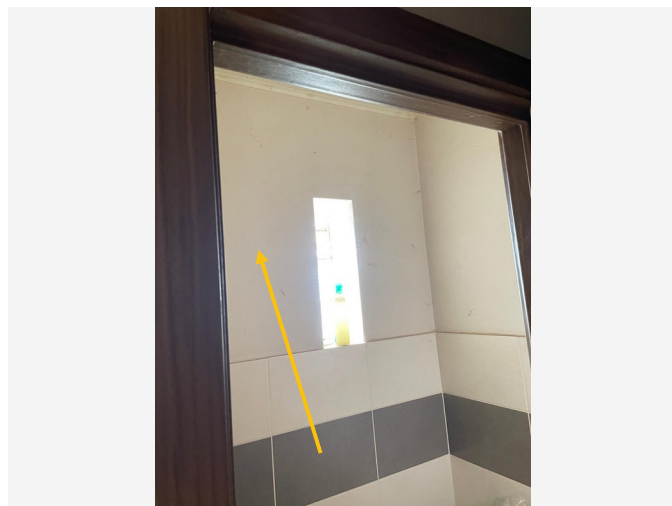
Geen asbest

#	Type	Referentie	Resultaat
5.1	Mengmonster	001	Geen asbest

Beschrijving	01 Pleisterwerk wanden
Omgeving	Binnen
Primaire drager	Binnenwand
Bindmiddel van materiaal	Gips - kalk
Gebondenheid op basis van bindmiddel	Niet-hechtgebonden
Hoeveelheid (oppervlakte - dikte - aantal)	• 350,00 m ² - 1,00 cm - 1 stuk
Totaal volume	3,50 m ³
Identificatiemethode	Een monstername door de asbestdeskundige met laboanalyse door een asbestlabo.
Destructieve handeling voor identificatie	Nee

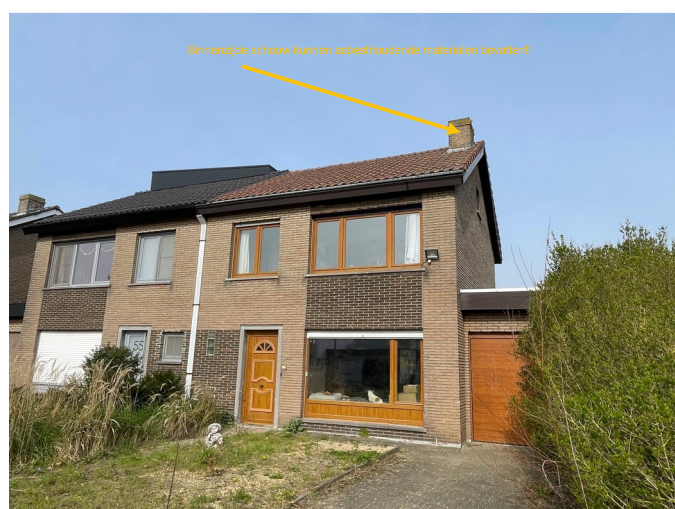
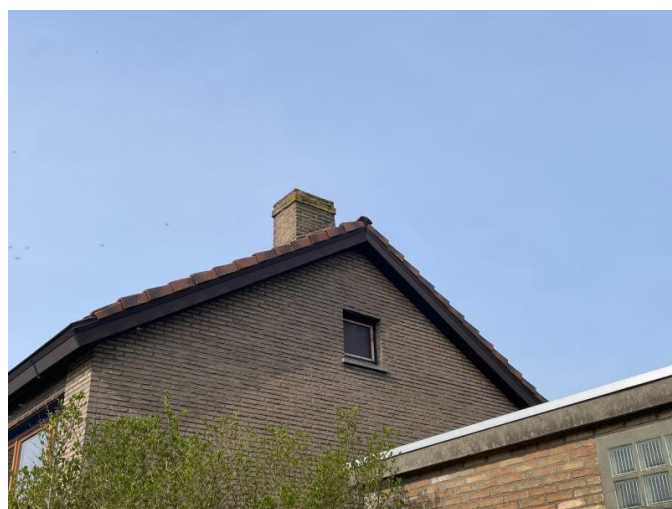
Beschrijving	Notitie	Terug te vinden op plannen
Fiche 10: 06 Binnenzijde schouwen	<p>Er kunnen toepassingen aanwezig zijn in de gemetste schouwen die vervaardigd zijn uit asbestcement. Dit was visueel niet waarneembaar tijdens het plaatsbezoek.</p> <p>Gelieve hiermee rekening te houden bij eventuele (renovatie)werken.</p>	Plan 1.4: Aanzicht (3D) gebouwen
Fiche 11: 03 CV ketel	<p>De CV ketel is van het bouwjaar 1999.</p> <p>In de binnenzijde van de ketel kunnen er pakkingen of dichtingen aanwezig zijn die vervaardigd zijn uit asbesthoudende materialen.</p> <p>Dit was niet visueel waarneembaar tijdens het plaatsbezoek.</p> <p>Gelieve hiermee rekening te houden bij eventuele (renovatie)werken.</p>	Plan 1.3: Grondplan GLVL
