Asbestinventarisatetest

Parklaan 87, 2650 Edegem

Attestnummer : 20240327-000312.000

Niet-asbestveilig

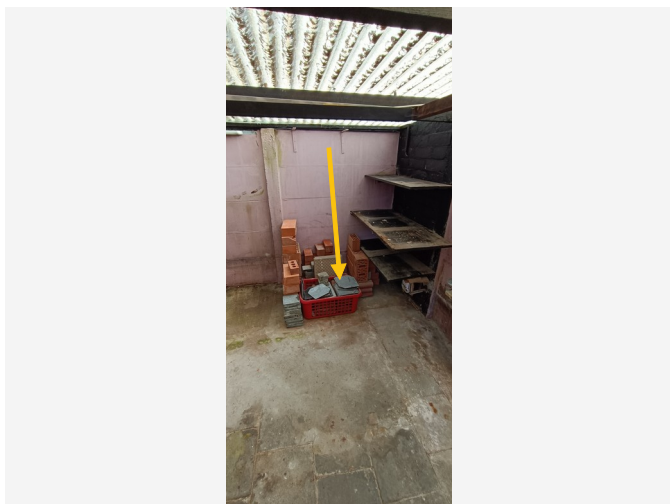
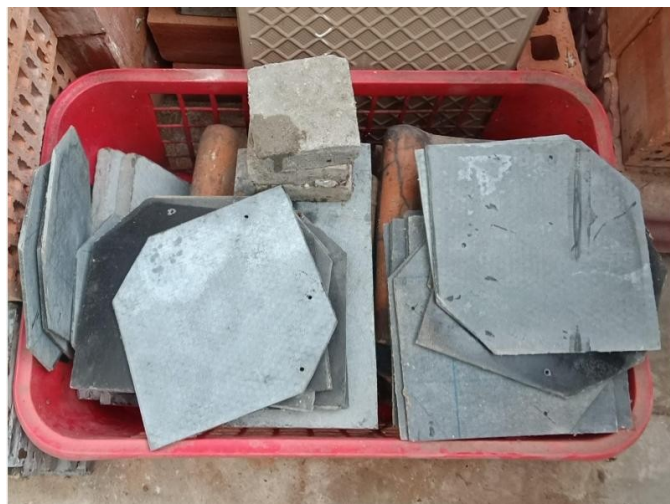
Dringend verwijderen

Beschrijving	Mand met losse leien in bijgebouw
Type afvalstof	Betreft stock-voorraad of gedemonteerde asbestmaterialen
Aanwezige resten	Geen resten aanwezig
Omgeving	Binnen
Primaire drager	Vloer
Asbestmaterialen	<ul style="list-style-type: none">Dak- en gevelbekleding - Lei, shingle
Bindmiddel van asbestmateriaal	Cement
Gebondenheid op basis van bindmiddel	Hecht
Hoeveelheid (gewicht - aantal)	<ul style="list-style-type: none">15,00 kg - 1 stuk
Totaal gewicht	15,00 kg
Eenvoudig bereikbaar	Ja
Identificatiemethode	Vaststelling zonder monstername
Opmerking	<p>Een rode mand met een 20 tal asbestverdachte leien vastgesteld in het bijgebouw.</p> <p>De vermelde hoeveelheid betreft een beredeneerde schatting. Er worden geen rechten verleend aan deze hoeveelheid.</p>

- Verwijder het asbestafval.

- Eenvoudige handelingen: mag via doe-het-zelf of door werknemer(s) met opleidingsattest eenvoudige handelingen
EH via doe-het zelf

Bij de gemeente of het plaatselijk containerpark kan u afsluitzakken opvragen om het afval dubbel te verpakken en het af te voeren als hechtgebonden materiaal naar het containerpark. Bescherm jezelf voldoende met de nodige PBM's (mondmasker FFP3, handschoenen, Tyvec, ...).

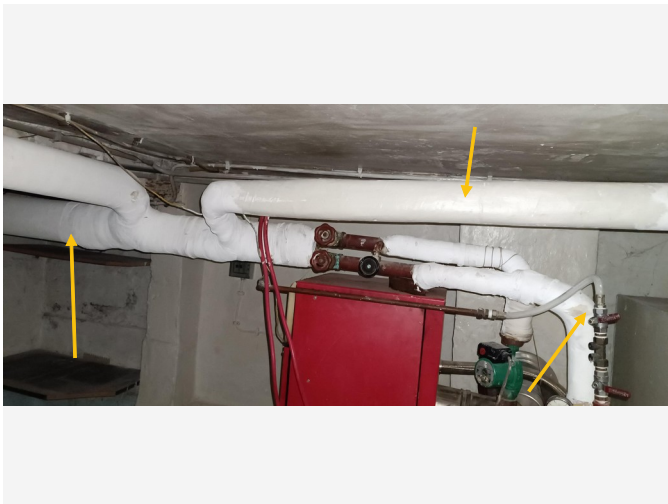
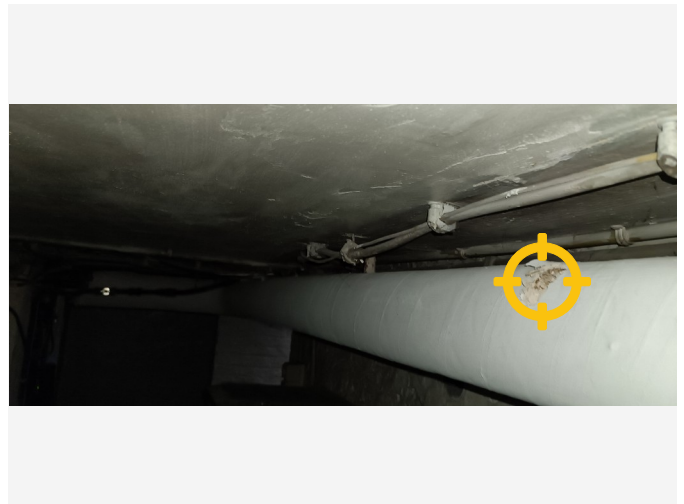
Eindbeoordeling materiaalrisico	Verhoogd materiaalrisico en/of verhoogde kans op vezelvrijgave
---------------------------------	--

Gebondenheid	Categorie 2: niet-hechtgebonden met matrix
Asbestsoort (vezeltype)	Amfibool aanwezig, uitgezonderd crocidoliet
Asbestconcentratie	Hoog ($\geq 50\%$)
Afschermingsgraad van het gehele materiaal	Geheel of deels (ook) vrij aan de binnenlucht
Toestand van het materiaal	Licht beschadigd, licht verweerd. Intact materiaal type Pical – asbestboard of categorie III 'gebondenheid'

#	Type	Referentie	Resultaat
2.1	Mengmonster	4	Chrysotiel, Amosiet

Beschrijving	Leidingisolatie kelder rechte stukken
Omgeving	Binnen

- Sluit de ruimte luchtdicht af en vermijd het betreden van de ruimte.
- Verwijder dit asbestmateriaal zo snel mogelijk. Volg de toestand goed op.

- Hermetische zone (erkend asbestverwijderaars)
HZ Erkend asbestverwijderaars : Gipsisolatie wordt losgesneden van dragermateriaal (leiding), asbesthoudend gips zal gemakkelijk verbrossen en is losgebonden. Om geen asbestvezels te verspreiden naar de omgeving, dient dit in hermetische zone verwijderd te worden.

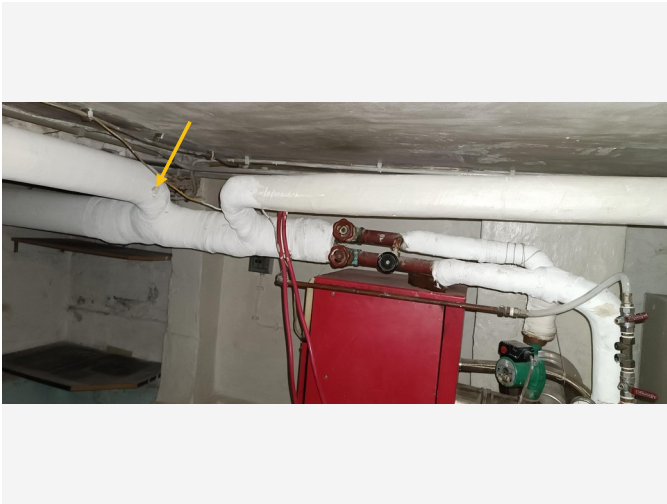
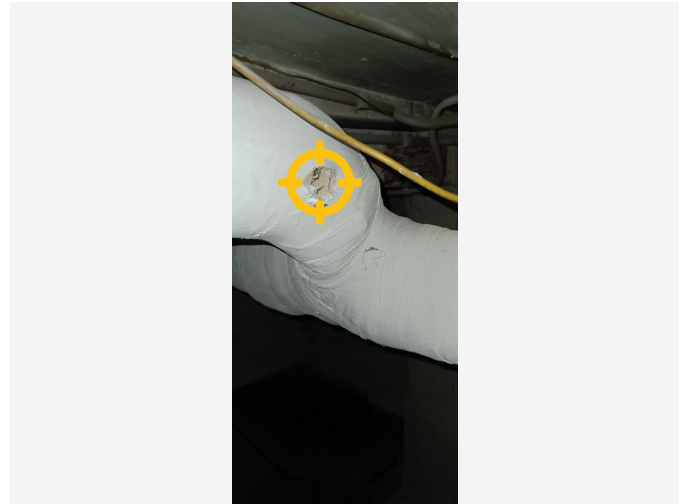
Eindbeoordeling materiaalrisico	Verhoogd materiaalrisico en/of verhoogde kans op vezelvrijgave
---------------------------------	--

Gebondenheid	Categorie 2: niet-hechtgebonden met matrix
Asbestsoort (vezeltype)	Amfibool aanwezig, uitgezonderd crocidoliet
Asbestconcentratie	Hoog ($\geq 50\%$)
Afschermingsgraad van het gehele materiaal	Geheel of deels (ook) vrij aan de binnenlucht
Toestand van het materiaal	Licht beschadigd, licht verweerd. Intact materiaal type Pical – asbestboard of categorie III 'gebondenheid'

#	Type	Referentie	Resultaat
3.1	Mengmonster	5	Chrysotiel, Amosiet

Beschrijving	Leidingisolatie kelder bochten
Omgeving	Binnen

- Sluit de ruimte luchtdicht af en vermijd het betreden van de ruimte.
- Verwijder dit asbestmateriaal zo snel mogelijk. Volg de toestand goed op.

- Hermetische zone (erkend asbestverwijderaars)
HZ Erkend asbestverwijderaars : Gipsisolatie wordt losgesneden van dragermateriaal (leiding), asbesthoudend gips zal gemakkelijk verbrossen en is losgebonden. Om geen asbestvezels te verspreiden naar de omgeving, dient dit in hermetische zone verwijderd te worden.

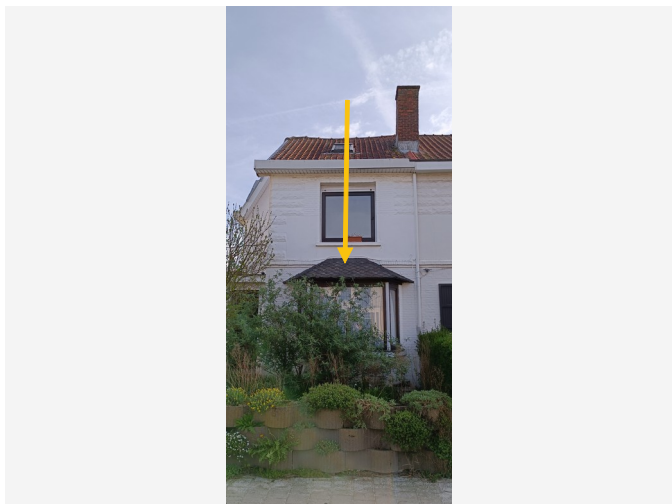
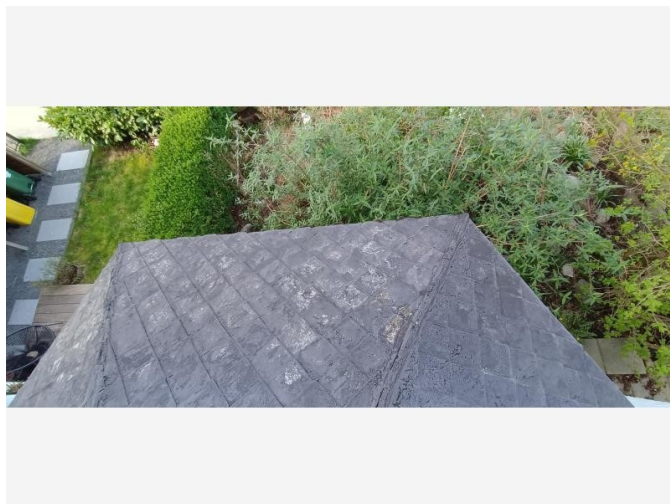
Eindbeoordeling materiaalrisico	Laag materiaalrisico en/of verlaagde kans op vezelvrijgave
---------------------------------	--

Gebondenheid	Categorie 1: hechtgebonden in oorsprong
Asbestsoort (vezeltype)	Crocidoliet aanwezig
Asbestconcentratie	Laag (< 50%)
Afschermingsgraad van het gehele materiaal	Geheel of deels vrij aan de buitenlucht
Toestand van het materiaal	Licht beschadigd, licht verweerd. Intact materiaal type Pical – asbestboard of categorie III 'gebondenheid'

Beschrijving	Leien op dak kapel vooraan woning
Omgeving	Buiten
Primaire drager	Schuin dak
Asbestmateriaal	Dak- en gevelbekleding - Lei, shingle
Bindmiddel van asbestmateriaal	Cement
Gebondenheid op basis van bindmiddel	Hecht
Hoeveelheid (oppervlakte - aantal)	• 1,00 m ² - 1 stuk
Totale oppervlakte	1,00 m ²

- Verwijder dit asbestmateriaal zo snel mogelijk. Volg de toestand goed op.

- Eenvoudige handelingen: mag via doe-het-zelf of door werknemer(s) met opleidingsattest eenvoudige handelingen
EH via doe-het zelf Dragen van de nodige beschermingsmiddelen (mondmasker ffp3, handschoenen,tyvec). Indien mogelijk de ondervloer afdekken , leien voorzichtig verwijderen, extra fixeren, niet breken , niet gooien, onmiddellijk verpakken of voorzichtig in container met asbest bag plaatsen.

Indien leien in slechte staat zijn en kans bestaat op breken : Eenvoudige handeling opgeleid personeel , alle werknemer(s) moeten wel beschikken over een opleidingsattest eenvoudige handelingen 8u.

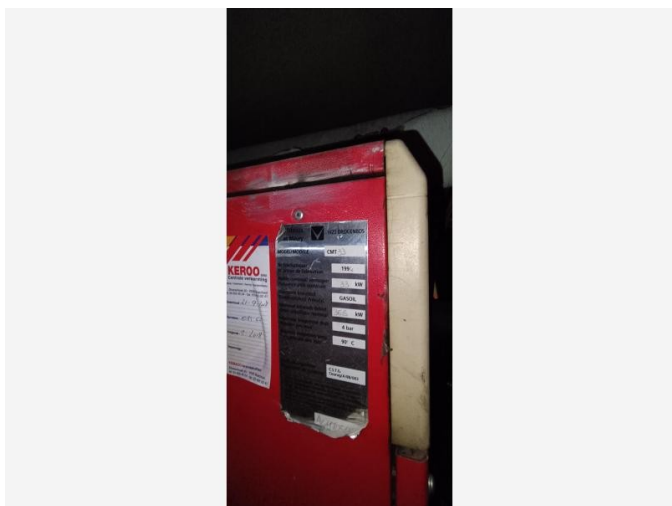
Eindbeoordeling materiaalrisico	Zeer laag materiaalrisico en/of zeer lage kans op vezelvrijgave
Opmerking	Geen risicobeoordeling mogelijk, toepassingen niet waarneembaar.

Gebondenheid	Categorie 2: niet-hechtgebonden met matrix
Asbestsoort (vezeltype)	Alleen chrysotiel
Asbestconcentratie	Hoog ($\geq 50\%$)
Afschermingsgraad van het gehele materiaal	Enkel randen niet afgeschermd maar geen contact met binnenluchtstromen
Toestand van het materiaal	Onbeschadigd, niet verweerd

Beschrijving	Cv ketel chaffoteaux et Maury kelder
Omgeving	Binnen
Primaire drager	HVAC infrastructuur en uitrusting
Asbestmateriaal	Pakking, dichting
Bindmiddel van asbestmateriaal	Karton - papier - viltachtig
Gebondenheid op basis van bindmiddel	Niet-hechtgebonden

- Verwijder dit asbestmateriaal zo snel mogelijk. Volg de toestand goed op.

- Eenvoudige handelingen: mag via doe-het-zelf of door werknemer(s) met opleidingsattest eenvoudige handelingen
EH via doe -het zelf : gebruik een FFP3 masker en handschoenen , bevochtig het materiaal en verpak in dubbel plastic folie

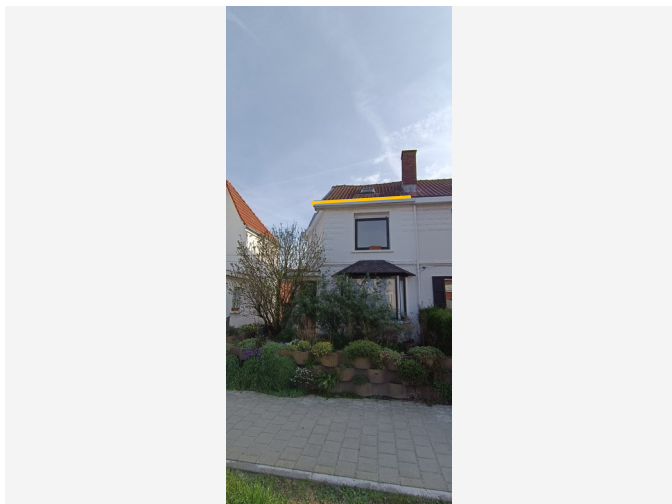
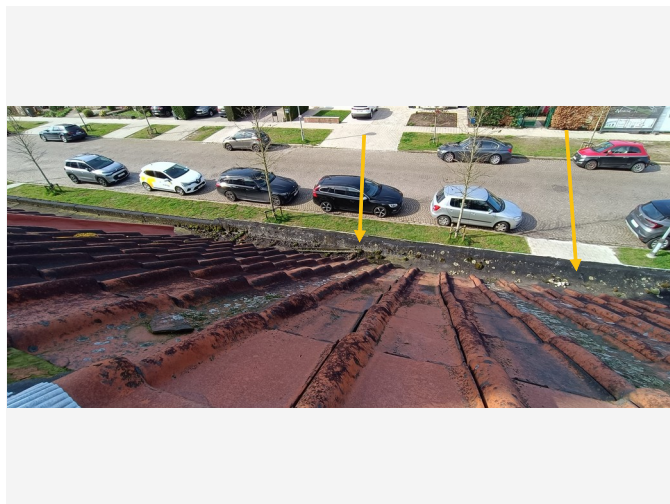
Eindbeoordeling materiaalrisico	Laag materiaalrisico en/of verlaagde kans op vezelvrijgave
---------------------------------	--

Beschrijving	Roofing dakgoten
Omgeving	Buiten
Primaire drager	Sanitaire infrastructuur en uitrusting (toe- en afvoer)
Asbestmateriaal	Dak- en gevelbekleding - Roofing
Bindmiddel van asbestmateriaal	Bitumen (roofing, teer, asfalt)
Gebondenheid op basis van bindmiddel	Hecht
Hoeveelheid (oppervlakte - aantal)	• 2,00 m ² - 1 stuk
Totale oppervlakte	2,00 m ²

- Zorg voor een veilig beheer. Vermijd het beschadigen van het asbestmateriaal. Controleer de toestand jaarlijks op wijzigingen.
- Voer bijkomende staalname(s) uit.

- Eenvoudige handelingen: mag via doe-het-zelf of door werknemer(s) met opleidingsattest eenvoudige handelingen
Roofing mag verwijderd worden onder eenvoudige handelingen mits dragen van de nodige beschermingsmiddelen (mondmasker ffp3, handschoenen, tyvec). Opleidingsattest eenvoudige handelingen en of laten verwijderen door erkend asbestverwijderaar wel aangeraden.

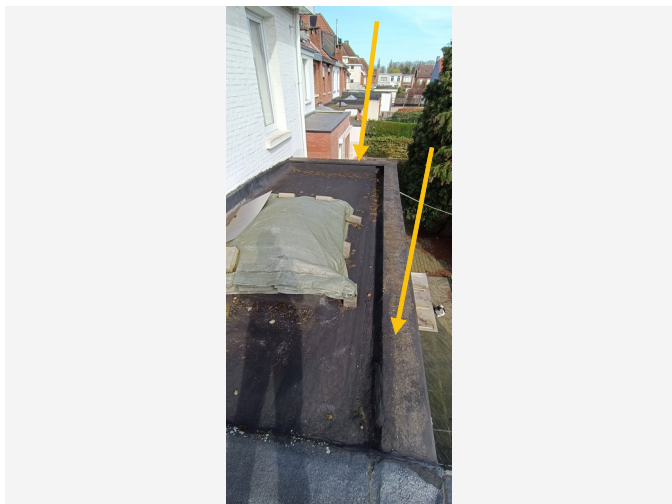
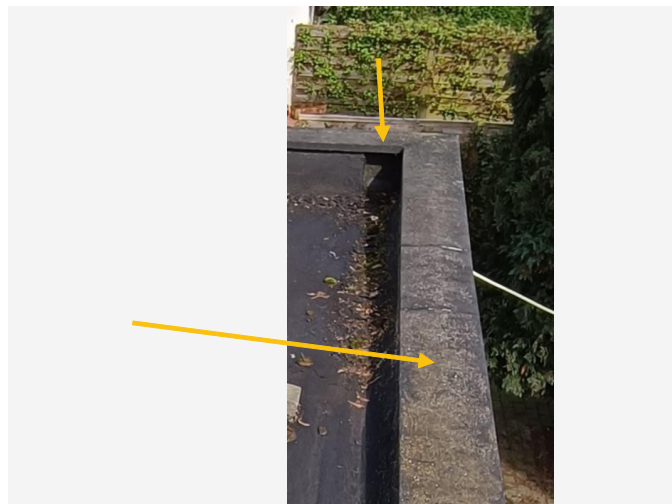
Beschrijving	Dekstenen
Omgeving	Buiten
Primaire drager	Plat dak
Asbestmateriaal	Plaat, paneel, tablet - Generiek
Bindmiddel van asbestmateriaal	Cement
Gebondenheid op basis van bindmiddel	Hecht
Hoeveelheid (oppervlakte - dikte - aantal)	• 2,00 m ² - 5,00 cm - 1 stuk

Totaal volume	0,10 m ³
Eenvoudig bereikbaar	Ja
Bevestigingswijze	<ul style="list-style-type: none">• Verlijmd, ingegoten, versmeerd
Identificatiemethode	Vaststelling zonder monsternamen
Destructieve handeling voor identificatie	Nee
Opmerking	<p>+/- 6 lopende meter volle dekstenen visueel/auditief als asbestverdacht beschouwd.</p> <p>De vermelde oppervlaktes, diktes, gewichten en volumes betreffen een beredeneerde schatting. Er worden geen rechten verleend aan deze oppervlaktes/diktes/volumes.</p>

- Eenvoudige handelingen: mag via doe-het-zelf of door werknemer(s) met opleidingsattest eenvoudige handelingen
EH via doe-het zelf : De dekstenen kunnen voorzichtig losgebeiteld worden , extra bevochtigen om stof te voorkomen + dragen van de nodige beschermingsmiddelen (mondmasker ffp3, handschoenen,tyvec) verpakken in plastic folie en afvoeren naar het containerpark als hechtgebonden asbestafval.

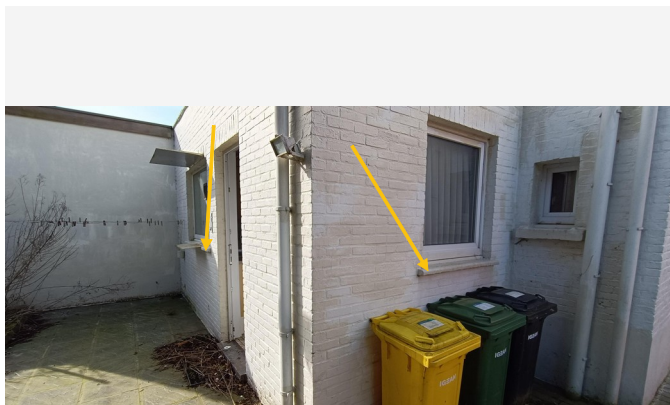
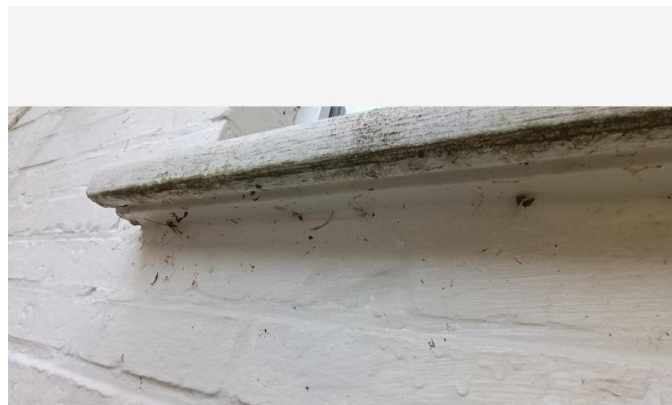
Identificatiemethode	Vaststelling zonder monstername
Destructieve handeling voor identificatie	Nee
Opmerking	<p>Betreft 2 asbestverdachte wit geschilderde vensterbanken aan de zij en achterkant van de woning op het gelijkvloers.</p> <p>De vermelde oppervlaktes, diktes, gewichten en volumes betreffen een beredeneerde schatting. Er worden geen rechten verleend aan deze oppervlaktes/diktes/volumes.</p>

- Eenvoudige handelingen: mag via doe-het-zelf of door werknemer(s) met opleidingsattest eenvoudige handelingen
EH via doe-het zelf : De tabletten kunnen voorzichtig losgebeiteld worden , extra bevochtigen om stof te voorkomen + dragen van de nodige beschermingsmiddelen (mondmasker ffp3, handschoenen,tyvec) verpakken in plastic folie en afvoeren naar het containerpark als hechtgebonden asbestafval.

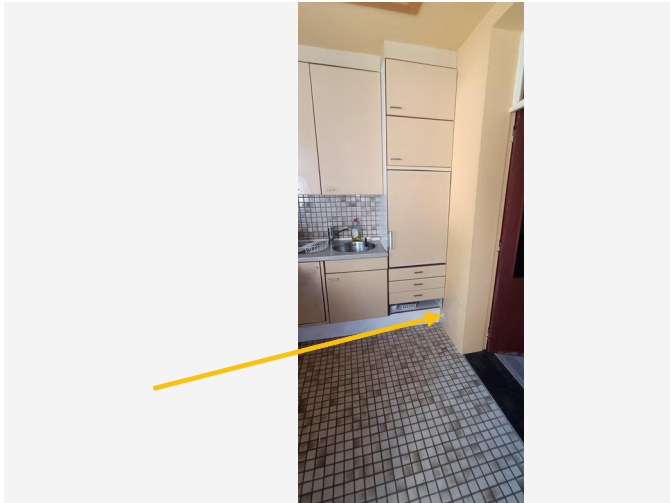
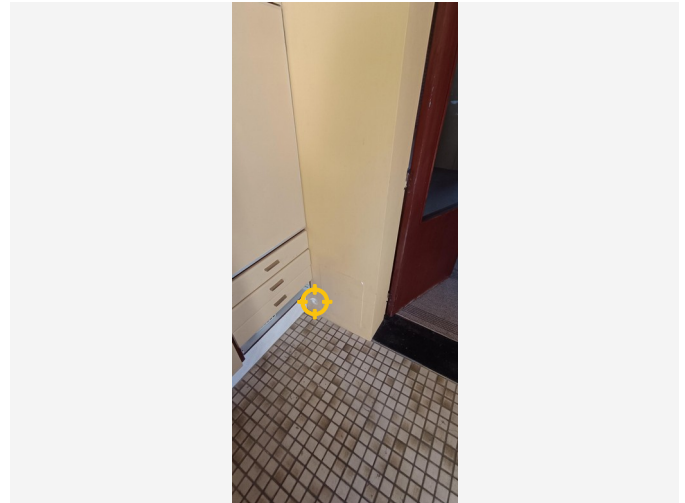
Beschrijving	Pleisterwerk muren
Omgeving	Binnen
Primaire drager	Binnenwand

Bindmiddel van materiaal	Gips - kalk
Gebondenheid op basis van bindmiddel	Niet-hechtgebonden
Hoeveelheid (oppervlakte - dikte - aantal)	• 278,00 m ² - 1,50 cm - 1 stuk
Totaal volume	4,17 m ³
Identificatiemethode	Vaststelling met monstername
Destructieve handeling voor identificatie	Nee
Opmerking	<p>Volgens het inspectieprotocol is een monstername van het pleisterwerk verplicht om dit te identificeren als niet-asbesthoudend.</p> <p>Locatie staalnames: individuele ruimte: slaapkamer / natte ruimte: keuken / stookplaats: badkamer = betegeld, kelder is niet bepleisterd / traphal: traphal op de verdieping ...</p> <p>De vermelde oppervlaktes en volumes betreffen een beredeneerde schatting. Er worden geen rechten verleend aan deze oppervlaktes/volumes. De dikte is een schatting die voorkomt uit de monsterplaatsen en is daarom niet altijd representatief. Er bevinden zich enkele valse wanden en vele wanden zijn bezet met tapijtwerk. Het is niet duidelijk of er pleisterwerk aanwezig is achter deze valse wanden/tapijt, het is aangewezen om bijkomend onderzoek uit te voeren bij werken.</p>

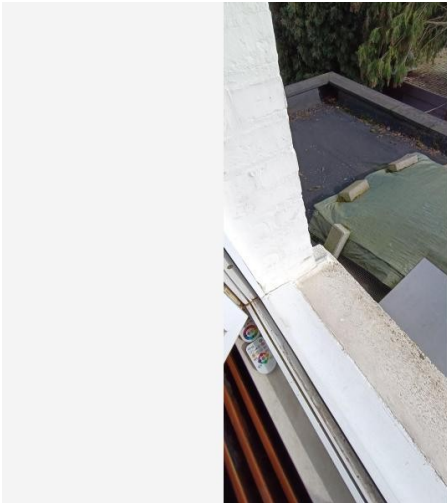
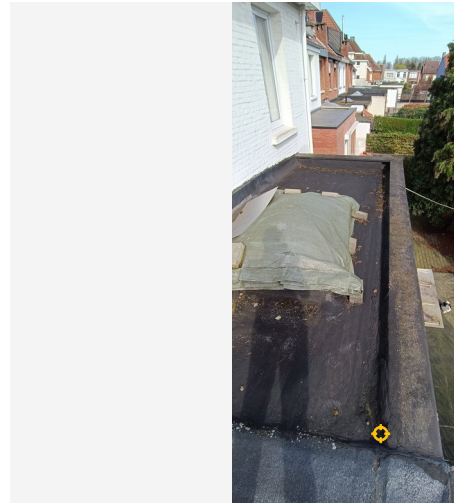
Fiche 20: Roofing

Geen asbest

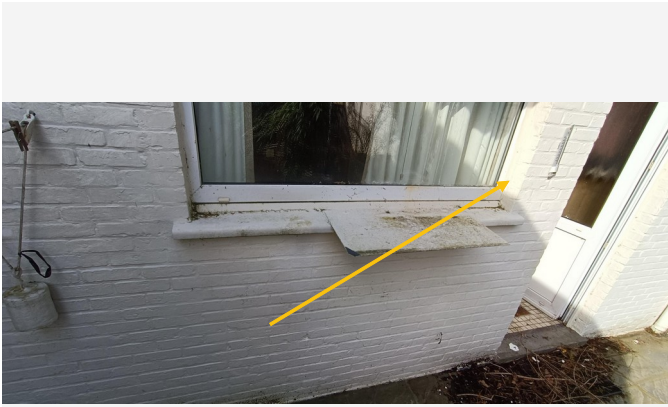
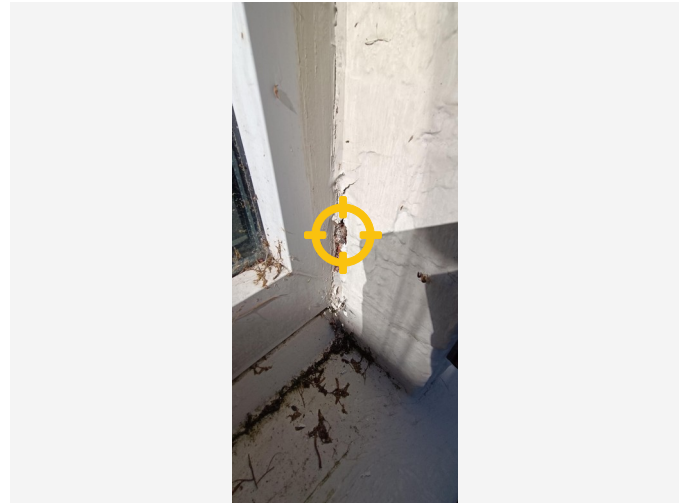
Fiche 21: Mastiek ramen achteraan

Geen asbest
