Asbestinventarisatetest

Jan Dekinderstraat 76, 1731 Asse

Attestnummer : 20240409-000327.000

Uitgegeven op : 09.04.2024

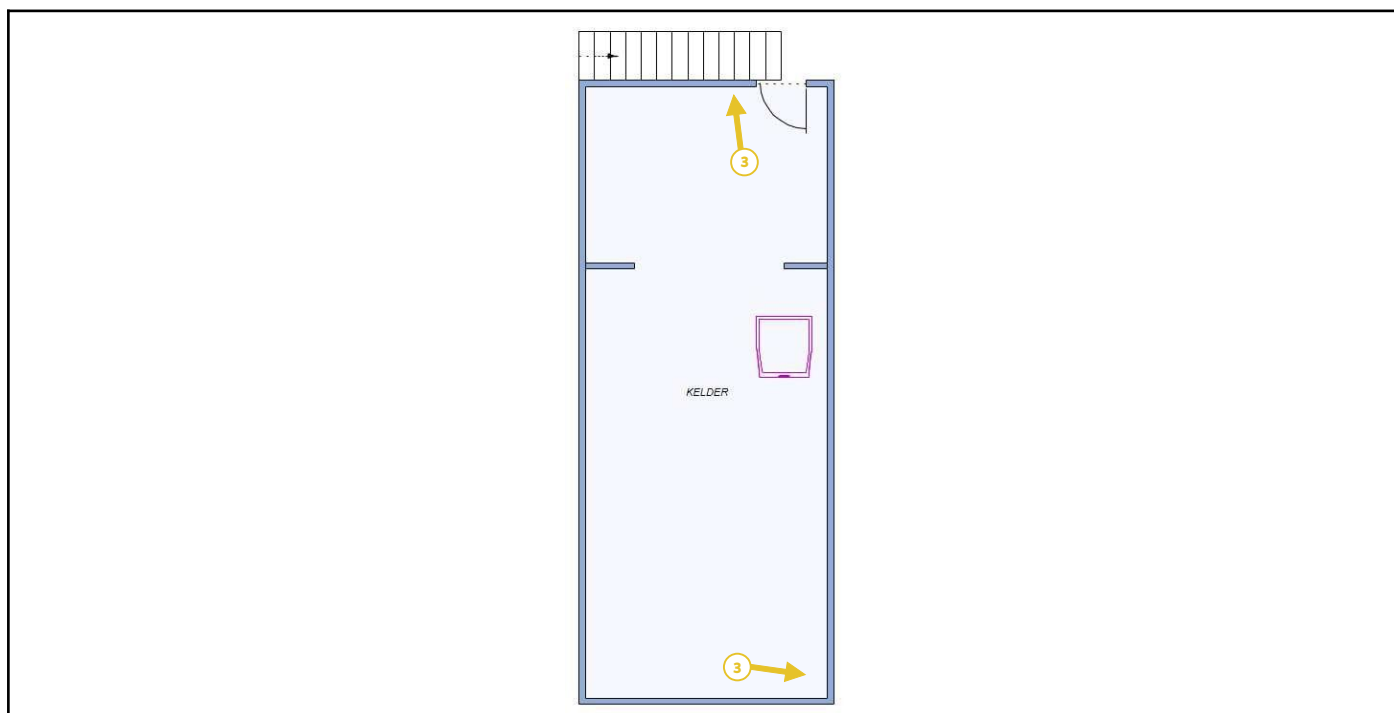
Plan 1.1: Verdieping V-1

Beschrijving	Type	Actie
3. Bakeliet schakeldoos + teller + schakelaars	Asbestmateriaal	Zorgvuldig beheren

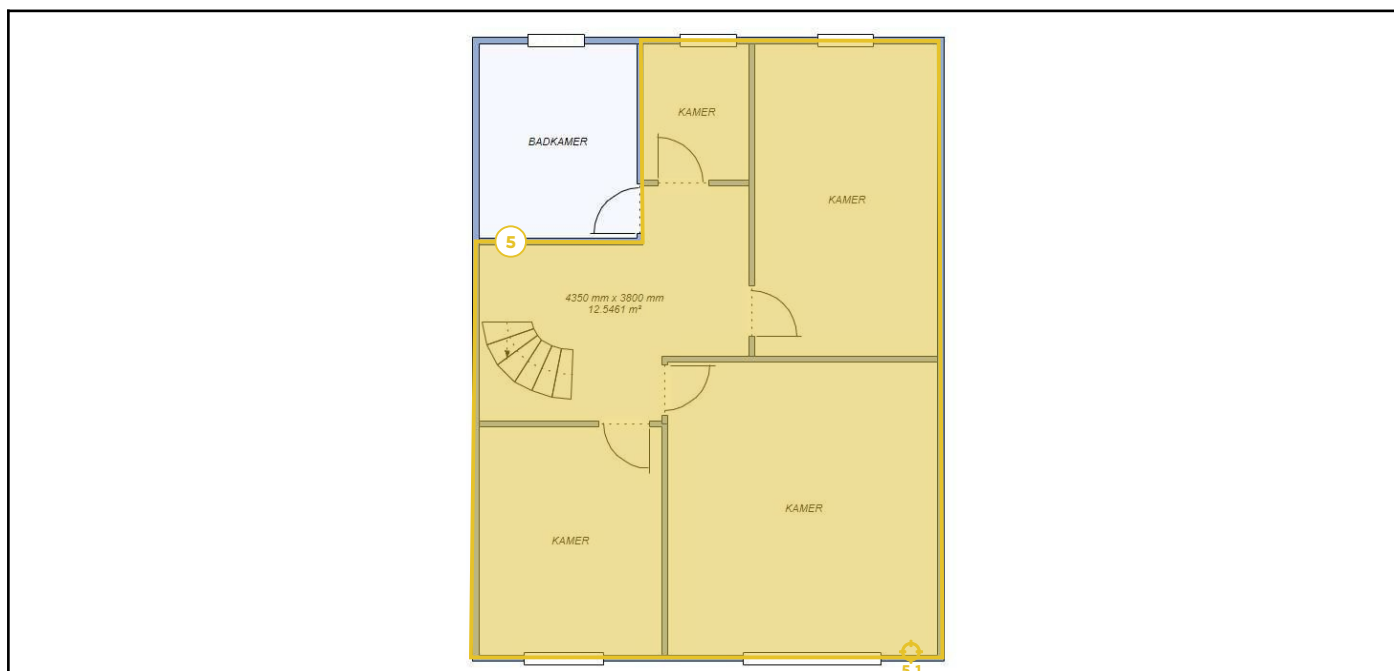
Plan 1.8: Verdieping V+1

Beschrijving	Type	Actie
5. Vinyl vloerbekleding	Asbestmateriaal	Zorgvuldig beheren
5.1 Code: Ahst04	Puntmonster	-

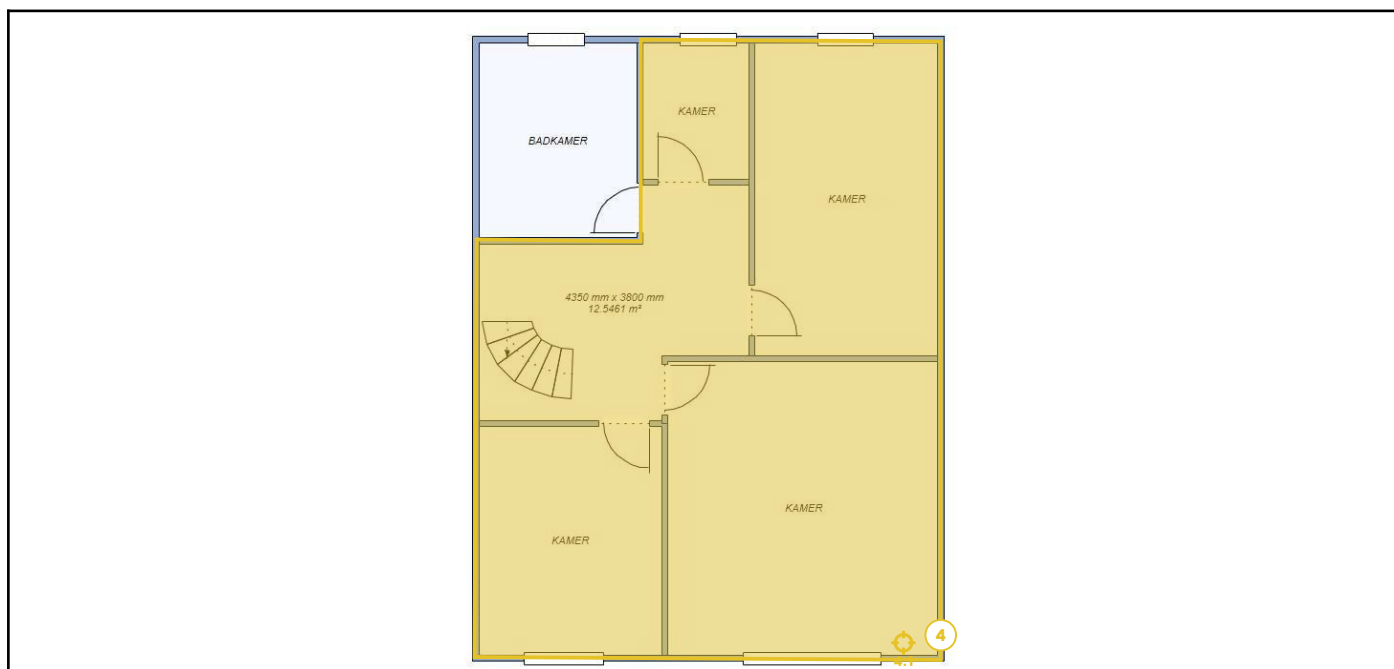
Plan 1.9: Verdieping V+1

Beschrijving	Type	Actie
4. Zwarte lijmlaag	Asbestmateriaal	Zorgvuldig beheren
4.1 Code: Ahst05	Puntmonster	-

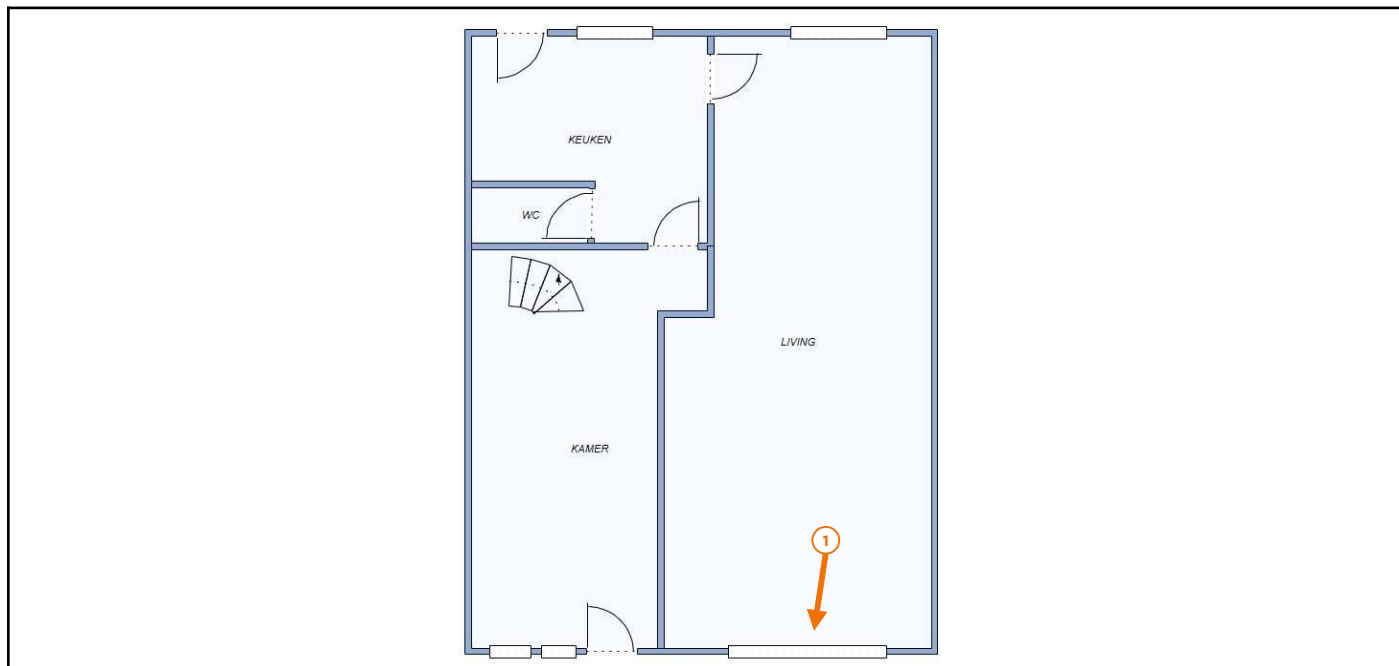
Plan 1.10: Verdieping V0

Beschrijving	Type	Actie
1. Mastiek aan buitenschrijnwerk	Asbestmateriaal	Verwijderen

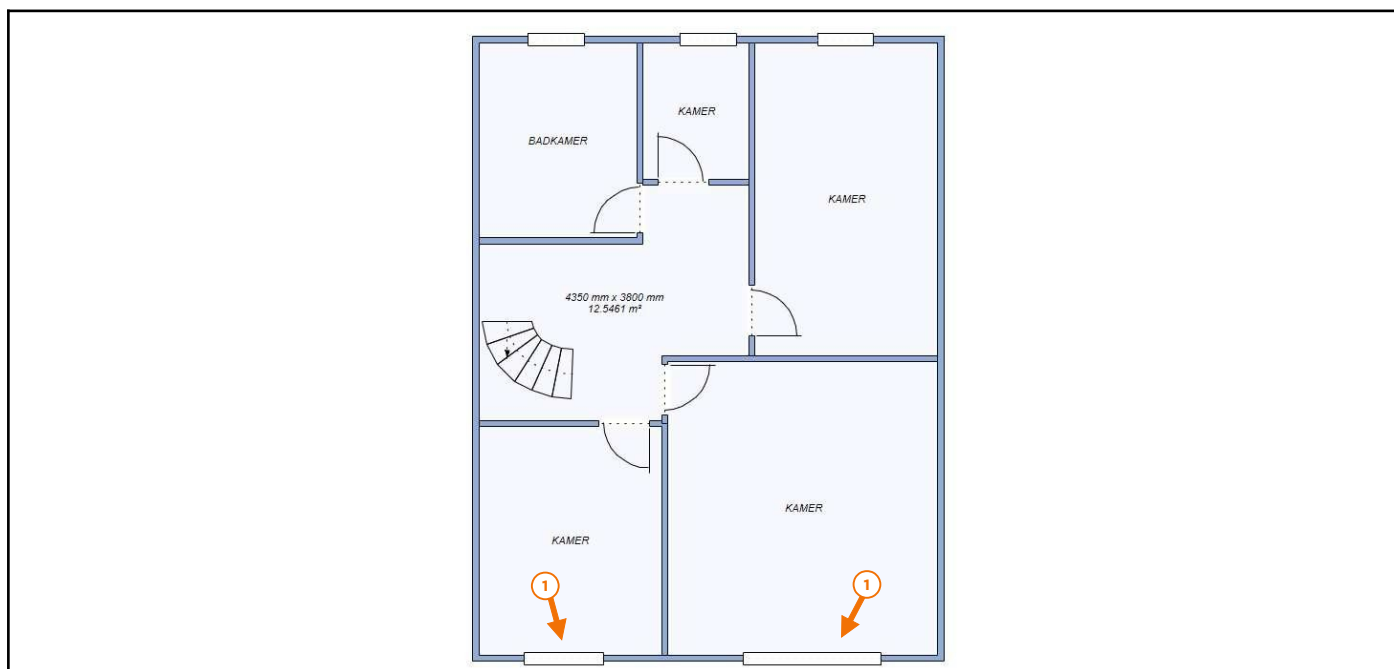
Plan 1.11: Verdieping V+1

Beschrijving	Type	Actie
1. Mastiek aan buitenschrijnwerk	Asbestmateriaal	Verwijderen

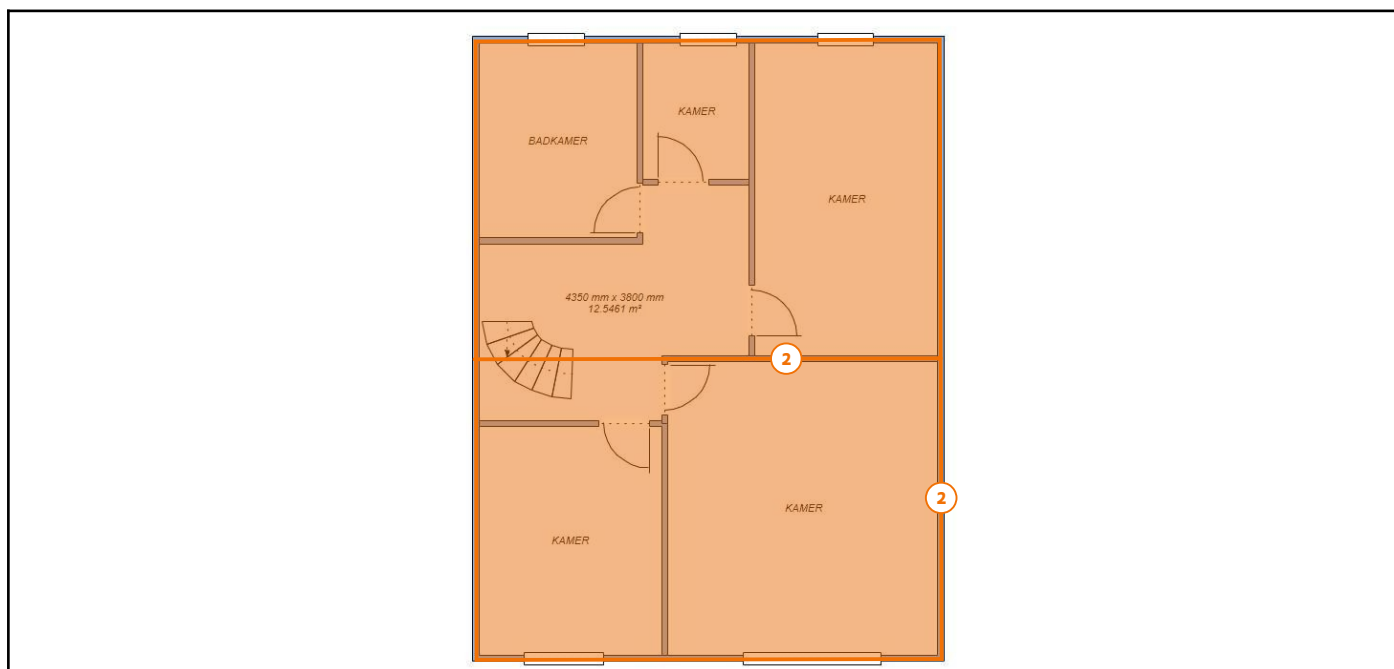
Plan 1.12: Verdieping V+1

Beschrijving	Type	Actie
2. Onderdak hoofdgebouw	Asbestmateriaal	Maatregelen nemen

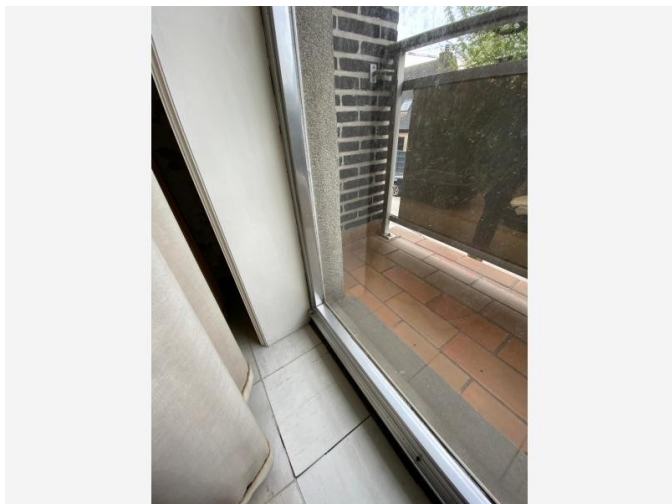
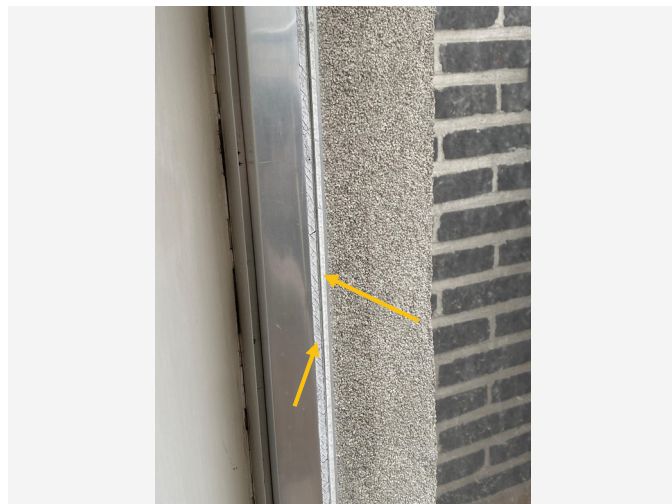
Eindbeoordeling materiaalrisico	Verhoogd materiaalrisico en/of verhoogde kans op vezelvrijgave
---------------------------------	--

Gebondenheid	Categorie 1: hechtgebonden in oorsprong
Asbestsoort (vezeltype)	Amfibool aanwezig, uitgezonderd crocidoliet
Asbestconcentratie	Laag (< 50%)
Afschermingsgraad van het gehele materiaal	Geheel of deels (ook) vrij aan binnenluchtstromen
Toestand van het materiaal	Licht beschadigd, licht verweerd. Intact materiaal type Pical – asbestboard of categorie III 'gebondenheid'

Beschrijving	Mastiek aan buitenschrijnwerk
Omgeving	Grenst aan binnen- en buitenlucht
Primaire drager	Wandopening verticaal (raam, deur, ...)
Asbestmateriaal	In-situ afwerkingslagen - Pasta, stopverf, voegsel, stopsel, vulsel, mastiek, katten, ...
Bindmiddel van asbestmateriaal	Kitten, mastiek, pasta
Gebondenheid op basis van bindmiddel	Hecht
Hoeveelheid (gewicht - aantal)	• 2,00 kg - 1 stuk
Totaal gewicht	2,00 kg
Eenvoudig bereikbaar	Ja

Bevestigingswijze	<ul style="list-style-type: none">• Verlijmd, ingegoten, versmeerd
Identificatiemethode	Vaststelling zonder monsternamen
Destructieve handeling voor identificatie	Nee
Opmerking	Het betreft de grijze steenharde mastieklaag tussen het frame en het glas.

Verwijderen

- Zorg voor een veilig beheer. Vermijd het beschadigen van het asbestmateriaal. Controleer de toestand jaarlijks op wijzigingen.

- Eenvoudige handelingen: mag via doe-het-zelf of door werknemer(s) met opleidingsattest eenvoudige handelingen
Deze verwijdermethode valt onder de vorm van eenvoudige handelingen conform de VLAREM wetgeving – hfst 6 en de Codex Welzijn op het Werk – Boek VI – Titel III. Alle voorzorgsmaatregelen opgenomen in deze wetgevingen dienen strikt nageleefd te worden. De toestand van de asbesttoepassing dient ongewijzigd te blijven na verwijdering nl. niet gooien, breken, slijpen, kappen, ea. Bij de verwijdering blijft de uiteindelijke beoordeling van verwijdermethode bij de saneerder om eventueel op te schalen naar een veiligere methode om aan de wettelijke veiligheidsvoorschriften te voldoen.

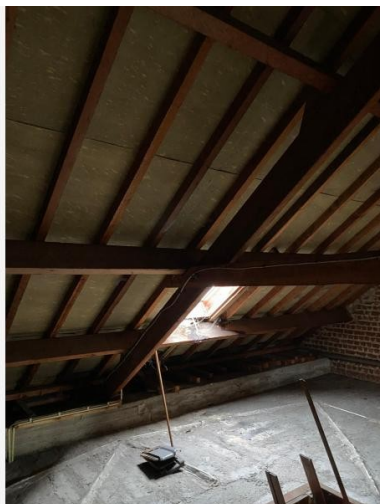
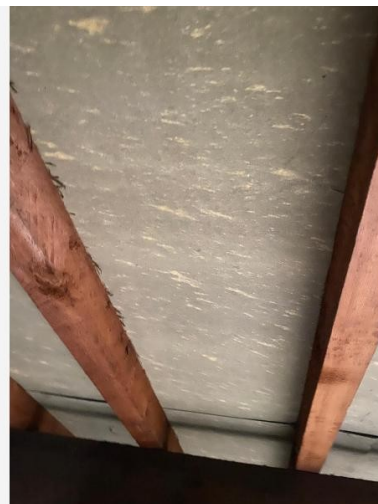
Eindbeoordeling materiaalrisico	Verhoogd materiaalrisico en/of verhoogde kans op vezelvrijgave
---------------------------------	--

Gebondenheid	Categorie 1: hechtgebonden in oorsprong
Asbestsoort (vezeltype)	Crocidoliet aanwezig
Asbestconcentratie	Laag (< 50%)
Afschermingsgraad van het gehele materiaal	Geheel of deels (ook) vrij aan de binnenlucht
Toestand van het materiaal	Licht beschadigd, licht verweerd. Intact materiaal type Pical – asbestboard of categorie III 'gebondenheid'

Beschrijving	Onderdak hoofdgebouw
Omgeving	Grenst aan binnen- en buitenlucht
Primaire drager	Schuin dak
Asbestmateriaal	Plaat, paneel, tablet - Type Menuiserite
Bindmiddel van asbestmateriaal	Cement
Gebondenheid op basis van bindmiddel	Hecht
Hoeveelheid (oppervlakte - dikte - aantal)	• 100,00 m ² - 0,50 cm - 1 stuk
Totaal volume	0,50 m ³

Eenvoudig bereikbaar	Nee <ul style="list-style-type: none">Het asbestmateriaal is bedekt (uitgezonderd laag verf, coating, behang, kunststof, textiel) en het wegnemen van het bedekkende materiaal kan niet zonder het bedekkende materiaal te beschadigen.
Bevestigingswijze	<ul style="list-style-type: none">Genageld, geniet
Identificatiemethode	Vaststelling zonder monsternamen
Destructieve handeling voor identificatie	Nee
Opmerking	Het onderdak is enkel bereikbaar via een afgesloten zoderluik.

Maatregelen nemen

- Zorg voor een veilig beheer. Vermijd het beschadigen van het asbestmateriaal. Controleer de toestand jaarlijks op wijzigingen.

- Eenvoudige handelingen: mag via doe-het-zelf of door werknemer(s) met opleidingsattest eenvoudige handelingen
Deze verwijdermethode valt onder de vorm van eenvoudige handelingen conform de VLAREM wetgeving – hfst 6 en de Codex Welzijn op het Werk – Boek VI – Titel III. Alle voorzorgsmaatregelen opgenomen in deze wetgevingen dienen strikt nageleefd te worden. De toestand van de asbesttoepassing dient ongewijzigd te blijven na verwijdering nl. niet gooien, breken, slijpen, kappen, ea. Bij de verwijdering blijft de uiteindelijke beoordeling van verwijdermethode bij de saneerder om eventueel op te schalen naar een veiligere methode om aan de wettelijke veiligheidsvoorschriften te voldoen.

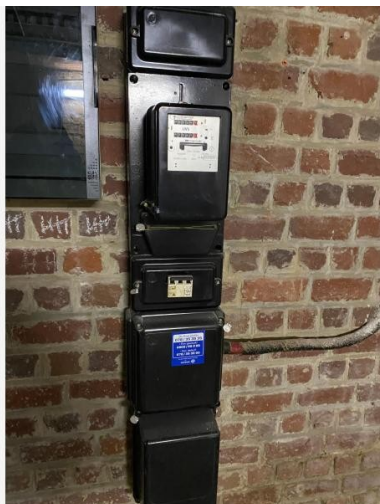
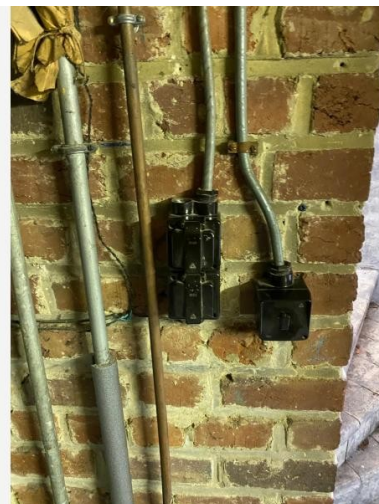
Eindbeoordeling materiaalrisico	Laag materiaalrisico en/of verlaagde kans op vezelvrijgave
---------------------------------	--

Gebondenheid	Categorie 1: hechtgebonden in oorsprong
Asbestsoort (vezeltype)	Crocidoliet aanwezig
Asbestconcentratie	Laag (< 50%)
Afschermingsgraad van het gehele materiaal	Geheel of deels (ook) vrij aan binnenluchtstromen
Toestand van het materiaal	Onbeschadigd, niet verweerd

Beschrijving	Bakeliet schakeldoos + teller + schakelaars
Omgeving	Binnen
Primaire drager	Communicatie en elektrische infrastructuur en uitrusting
Asbestmateriaal	Plaat, paneel, tablet - Type Bakeliet
Bindmiddel van asbestmateriaal	Kunststof of -hars
Gebondenheid op basis van bindmiddel	Hecht
Hoeveelheid (oppervlakte - dikte - aantal)	• 0,25 m ² - 0,30 cm - 1 stuk
Totaal volume	< 0,001 m ³
Eenvoudig bereikbaar	Ja
Bevestigingswijze	• Geschroefd

Zorgvuldig beheren

- Zorg voor een veilig beheer. Vermijd het beschadigen van het asbestmateriaal. Controleer de toestand jaarlijks op wijzigingen.

- Eenvoudige handelingen: mag via doe-het-zelf of door werknemer(s) met opleidingsattest eenvoudige handelingen
Deze verwijdermethode valt onder de vorm van eenvoudige handelingen conform de VLAREM wetgeving – hfst 6 en de Codex Welzijn op het Werk – Boek VI – Titel III. Alle voorzorgsmaatregelen opgenomen in deze wetgevingen dienen strikt nageleefd te worden. De toestand van de asbesttoepassing dient ongewijzigd te blijven na verwijdering nl. niet gooien, breken, slijpen, kappen, ea. Bij de verwijdering blijft de uiteindelijke beoordeling van verwijdermethode bij de saneerder om eventueel op te schalen naar een veiligere methode om aan de wettelijke veiligheidsvoorschriften te voldoen.

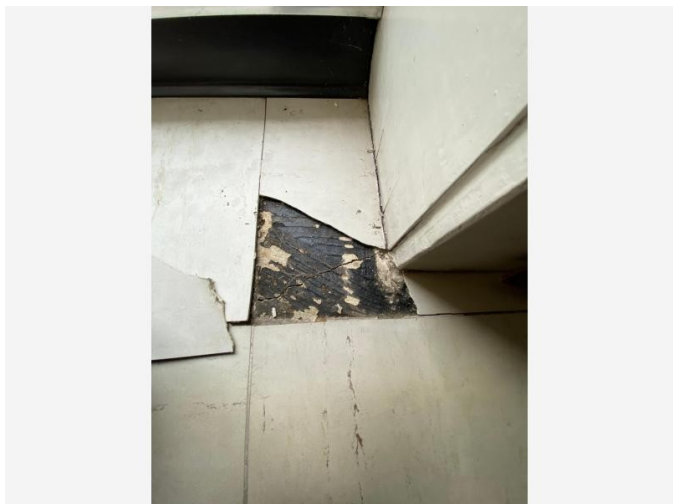
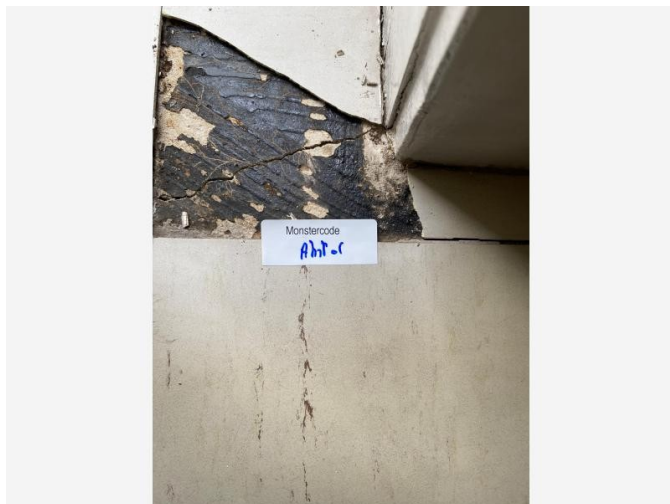
Eindbeoordeling materiaalrisico	Laag materiaalrisico en/of verlaagde kans op vezelvrijgave
---------------------------------	--

Gebondenheid	Categorie 1: hechtgebonden in oorsprong
Asbestsoort (vezeltype)	Alleen chrysotiel
Asbestconcentratie	Laag (< 50%)
Afschermingsgraad van het gehele materiaal	Geheel of deels (ook) vrij aan binnenluchtstromen
Toestand van het materiaal	Licht beschadigd, licht verweerd. Intact materiaal type Pical – asbestboard of categorie III 'gebondenheid'

#	Type	Referentie	Resultaat
4.1	Puntmonster	Ahst05	Chrysotiel

Beschrijving	Zwarte lijmlaag
Omgeving	Binnen
Primaire drager	Vloer
Asbestmateriaal	In-situ afwerkingslagen - Lijmlaag
Bindmiddel van asbestmateriaal	Lijm
Gebondenheid op basis van bindmiddel	Hecht
Hoeveelheid (oppervlakte - dikte - aantal)	• 70,00 m ² - 0,10 mm - 1 stuk

Totaal volume	0,007 m ³
Eenvoudig bereikbaar	Nee <ul style="list-style-type: none">Het asbestmateriaal is bedekt (uitgezonderd laag verf, coating, behang, kunststof, textiel) en het wegnemen van het bedekkende materiaal kan niet zonder het bedekkende materiaal te beschadigen.
Bevestigingswijze	<ul style="list-style-type: none">Verlijmd, ingegoten, versmeerd
Identificatiemethode	Vaststelling met monstername
Destructieve handeling voor identificatie	Nee

Zorgvuldig beheren

- Zorg voor een veilig beheer. Vermijd het beschadigen van het asbestmateriaal. Controleer de toestand jaarlijks op wijzigingen.

- Hermetische zone (erkend asbestverwijderaar)
Deze verwijdermethode valt onder de vorm van hermetische zone conform de Codex Welzijn op het werk – Boek VI – Titel III. Alle voorzorgsmaatregelen opgenomen in deze wetgeving dient strikt nageleefd te worden. De erkend saneerder dient de verwijdermethode te beoordelen en de veiligheidsvoorschriften te bepalen.

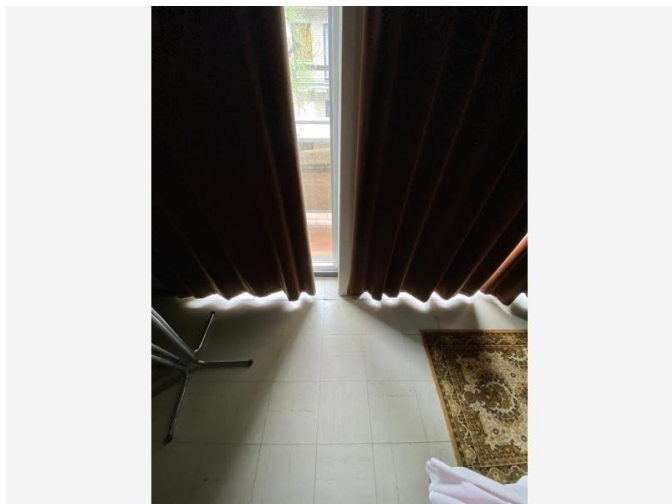
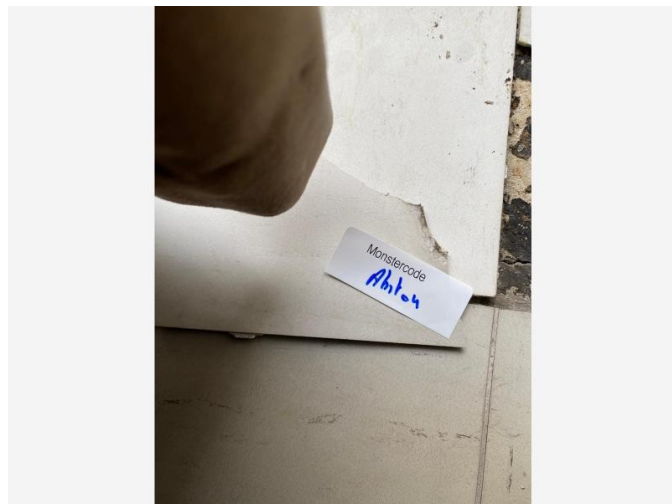
Eindbeoordeling materiaalrisico	Laag materiaalrisico en/of verlaagde kans op vezelvrijgave
---------------------------------	--

Gebondenheid	Categorie 1: hechtgebonden in oorsprong
Asbestsoort (vezeltype)	Alleen chrysotiel
Asbestconcentratie	Laag (< 50%)
Afschermingsgraad van het gehele materiaal	Geheel of deels (ook) vrij aan binnenluchtstromen
Toestand van het materiaal	Licht beschadigd, licht verweerd. Intact materiaal type Pical – asbestboard of categorie III 'gebondenheid'

#	Type	Referentie	Resultaat
5.1	Puntmonster	Ahst04	Chrysotiel

Beschrijving	Vinyl vloerbekleding
Omgeving	Binnen
Primaire drager	Vloer
Asbestmateriaal	Prefab - afwerking - Tegel
Bindmiddel van asbestmateriaal	Kunststof of -hars
Gebondenheid op basis van bindmiddel	Hecht
Hoeveelheid (oppervlakte - dikte - aantal)	• 70,00 m ² - 0,20 cm - 1 stuk

Totaal volume	0,14 m ³
Eenvoudig bereikbaar	Ja
Bevestigingswijze	<ul style="list-style-type: none">• Verlijmd, ingegoten, versmeerd
Identificatiemethode	Vaststelling met monstername
Destructieve handeling voor identificatie	Nee

Zorgvuldig beheren

- Zorg voor een veilig beheer. Vermijd het beschadigen van het asbestmateriaal. Controleer de toestand jaarlijks op wijzigingen.

- Eenvoudige handelingen: enkel door erkend asbestverwijderaar
Deze verwijdermethode valt onder de vorm van eenvoudige handelingen conform de VLAREM wetgeving – hfst 6 en de Codex Welzijn op het Werk – Boek VI – Titel III. Alle voorzorgsmaatregelen opgenomen in deze wetgevingen dienen strikt nageleefd te worden. De toestand van de asbesttoepassing dient ongewijzigd te blijven na verwijdering nl. niet gooien, breken, slijpen, kappen, ea. Bij de verwijdering blijft de uiteindelijke beoordeling van verwijdermethode bij de saneerder om eventueel op te schalen naar een veiligere methode om aan de wettelijke veiligheidsvoorschriften te voldoen.

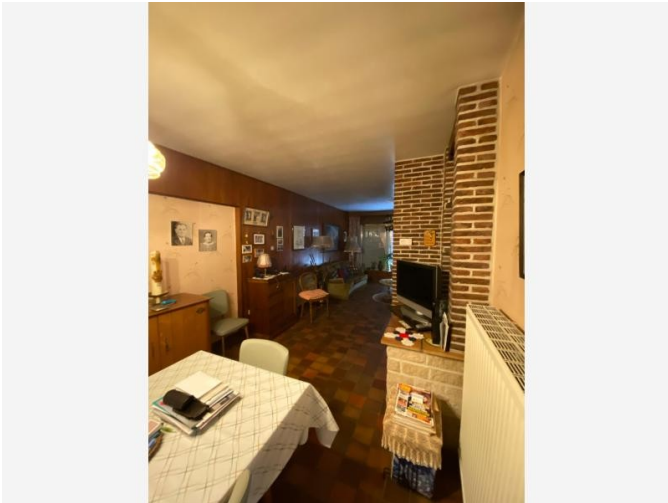
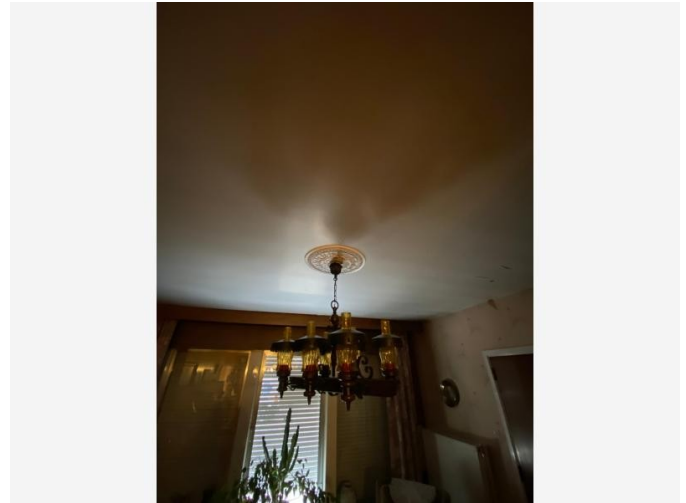
Fiche 6: Plafondpleister

Geen asbest

#	Type	Referentie	Resultaat
6.1	Mengmonster	Ahst02	Geen asbest

Beschrijving	Plafondpleister
Omgeving	Binnen
Primaire drager	Plafond

Bindmiddel van materiaal	Gips - kalk
Gebondenheid op basis van bindmiddel	Niet-hechtgebonden
Hoeveelheid (oppervlakte - dikte - aantal)	• 111,00 m ² - 0,50 cm - 1 stuk
Totaal volume	0,555 m ³
Identificatiemethode	Vaststelling met monstername
Destructieve handeling voor identificatie	Nee
Opmerking	De badkamer, gang en de keuken beschikken niet over een waarneembare smeerpleisterlaag. Desgevallend zijn deze niet opgenomen in de bemonsterde ruimtes.

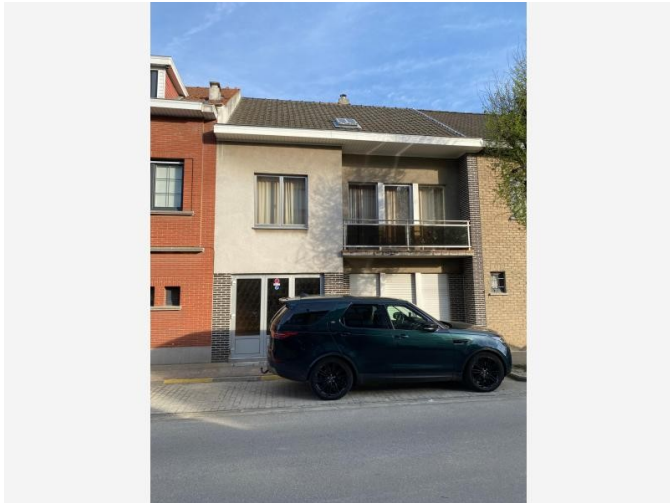
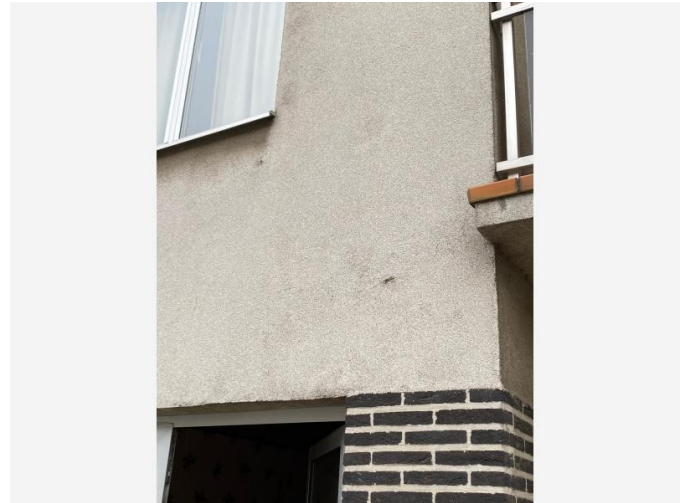
Geen asbest

#	Type	Referentie	Resultaat
7.1	Mengmonster	Ahst03	Geen asbest

Beschrijving	Crepi
Omgeving	Buiten
Primaire drager	Wand buitenschil
Bindmiddel van materiaal	Gips - kalk

Gebondenheid op basis van bindmiddel	Niet-hechtgebonden
Hoeveelheid (oppervlakte - dikte - aantal)	• 30,00 m ² - 1,00 cm - 1 stuk
Totaal volume	0,30 m ³
Identificatiemethode	Vaststelling met monstername
Destructieve handeling voor identificatie	Nee

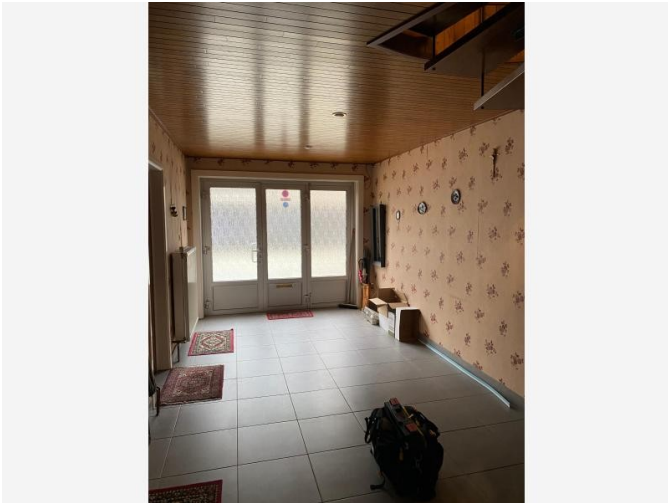
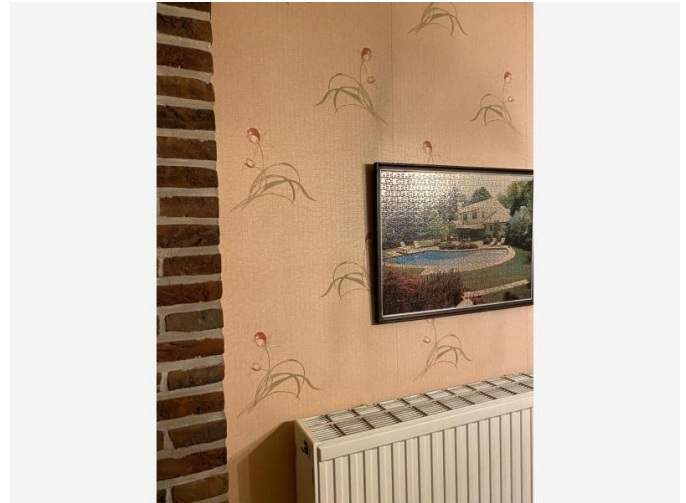
Geen asbest

#	Type	Referentie	Resultaat
8.1	Mengmonster	Ahst01	Geen asbest

Beschrijving	Muurpleister
Omgeving	Binnen
Primaire drager	Binnenwand

Bindmiddel van materiaal	Gips - kalk
Gebondenheid op basis van bindmiddel	Niet-hechtgebonden
Hoeveelheid (oppervlakte - dikte - aantal)	• 337,00 m ² - 0,50 cm - 1 stuk
Totaal volume	1,685 m ³
Identificatiemethode	Vaststelling met monstername
Destructieve handeling voor identificatie	Nee
