# Asbestinventarisatetest

Nieuwstraat 27, 1770 Liedekerke

Attestnummer : 20241127-000003.000

Uitgegeven op : 27.11.2024

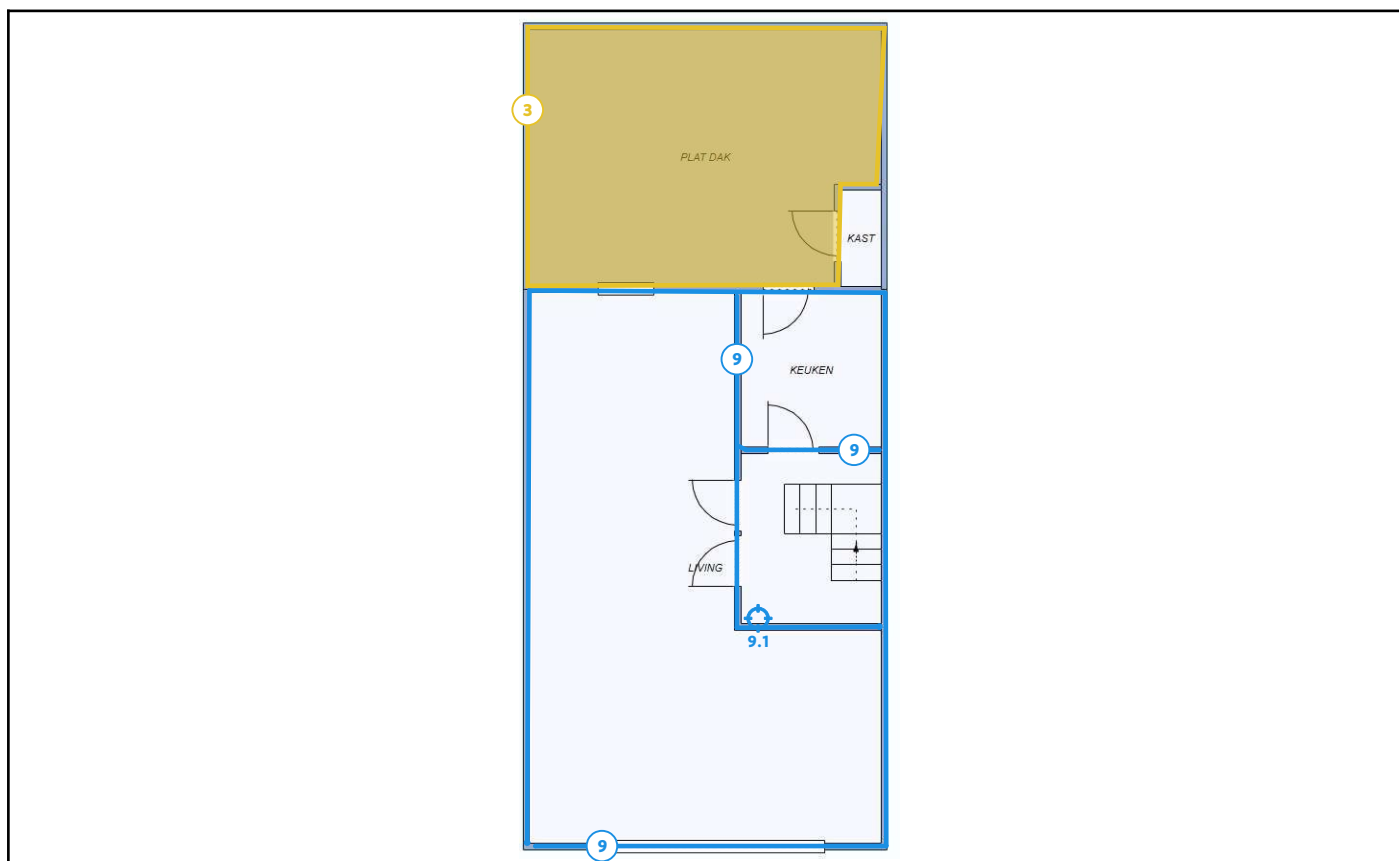
## Plan 1.2: Verdieping V+1

Beschrijving	Type	Actie
3. Dakbedekking plat dak	Asbestmateriaal	Zorgvuldig beheren
9. Muurpleister	Geen asbest	-
9.1 Code: Ahst01	Mengmonster	-

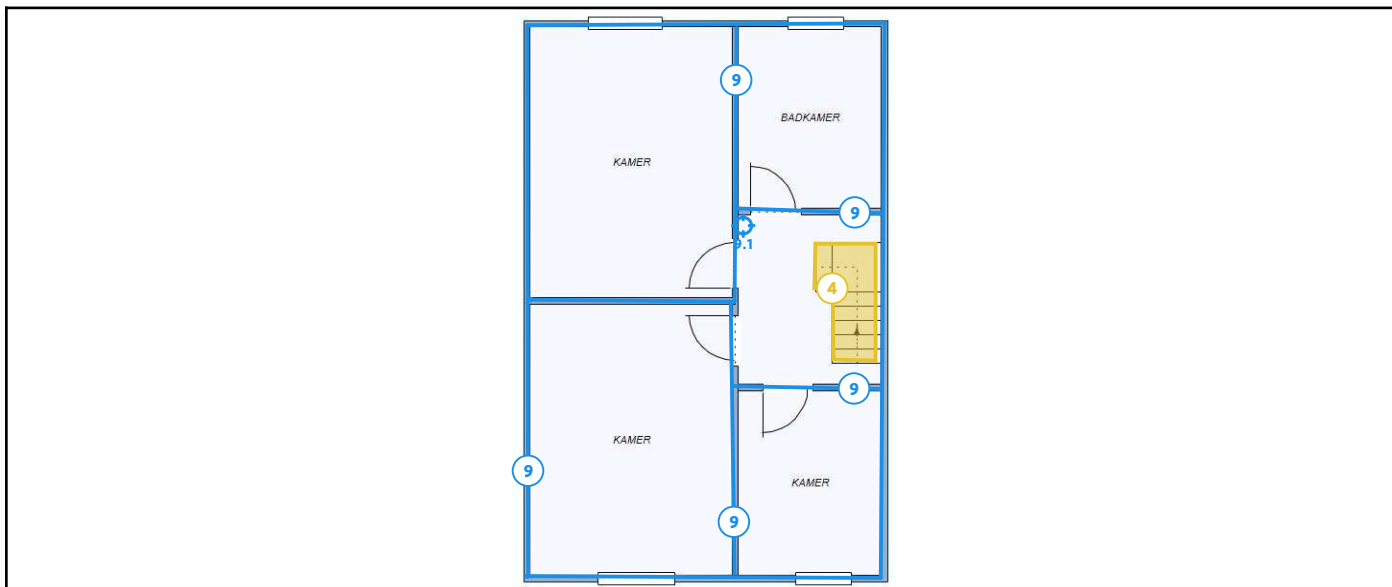
## Plan 1.3: Verdieping V+2

Beschrijving	Type	Actie
4. Massal traptreden	Asbestmateriaal	Zorgvuldig beheren
9. Muurpleister	Geen asbest	-
9.1 Code: Ahst01	Mengmonster	-

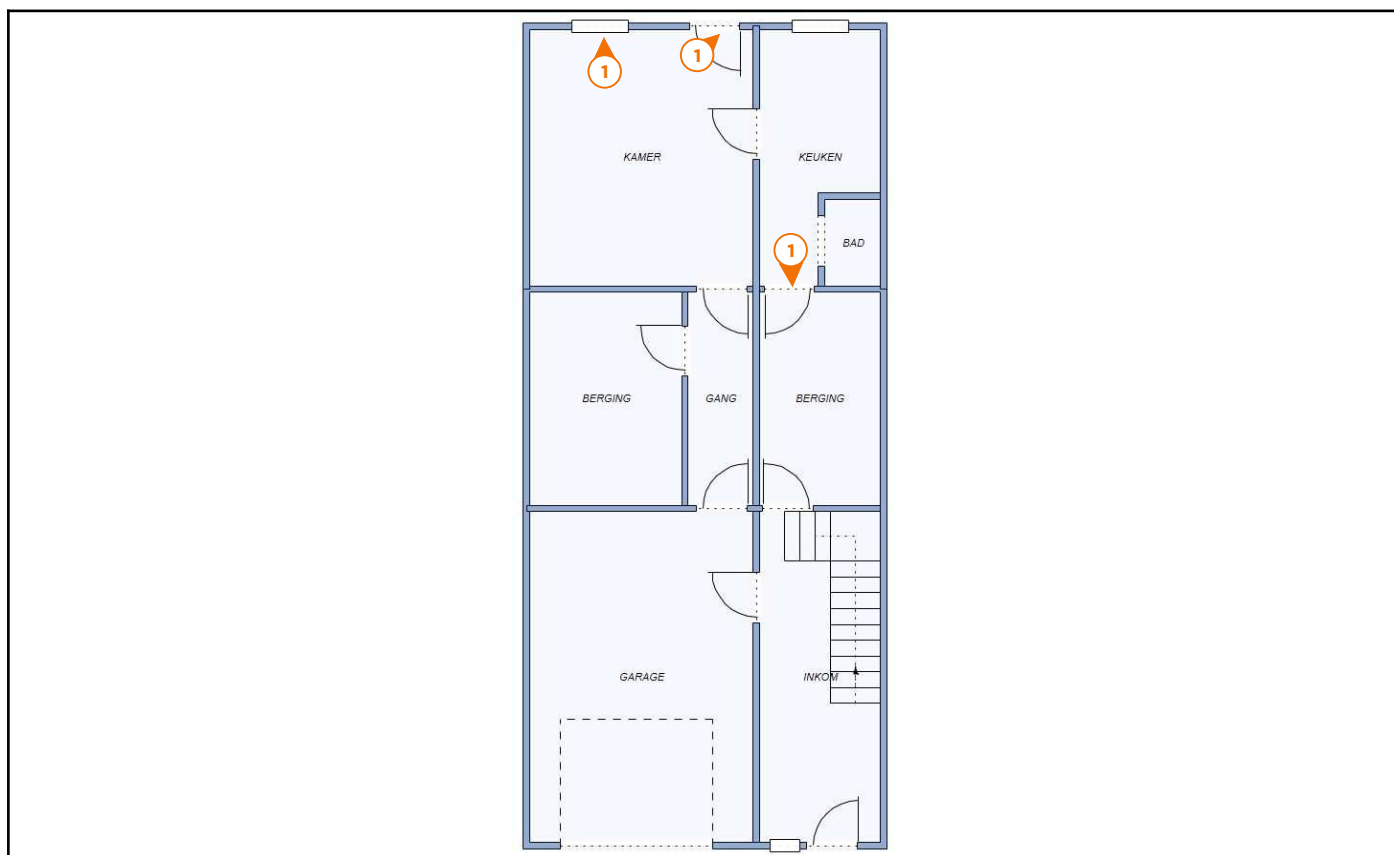
## Plan 1.7: Verdieping V0

Beschrijving	Type	Actie
1. Glasalplaten	Asbestmateriaal	<a href="#">Verwijderen</a>

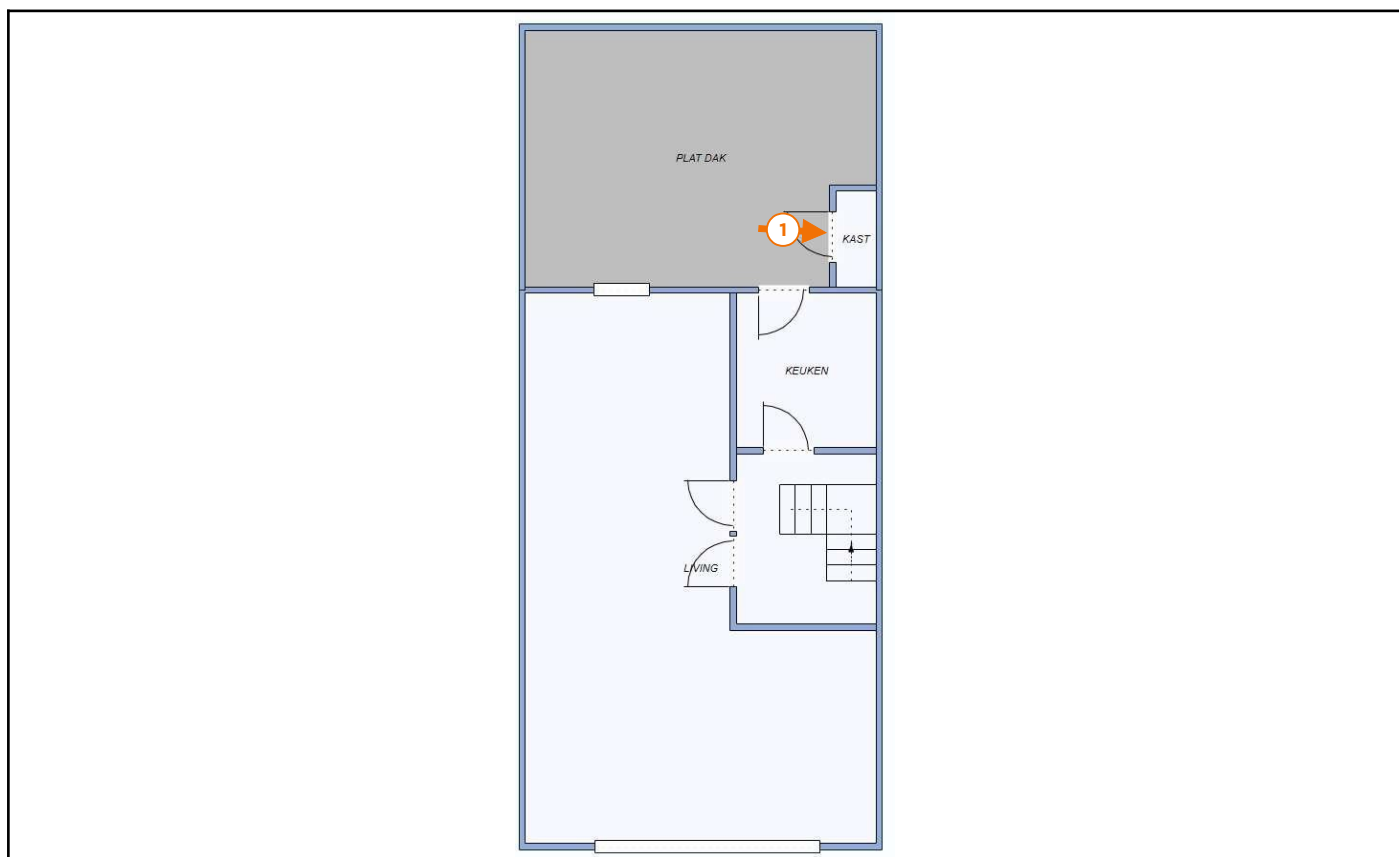
## Plan 1.8: Verdieping V+1

Beschrijving	Type	Actie
1. Glasalplaten	Asbestmateriaal	<a href="#">Verwijderen</a>

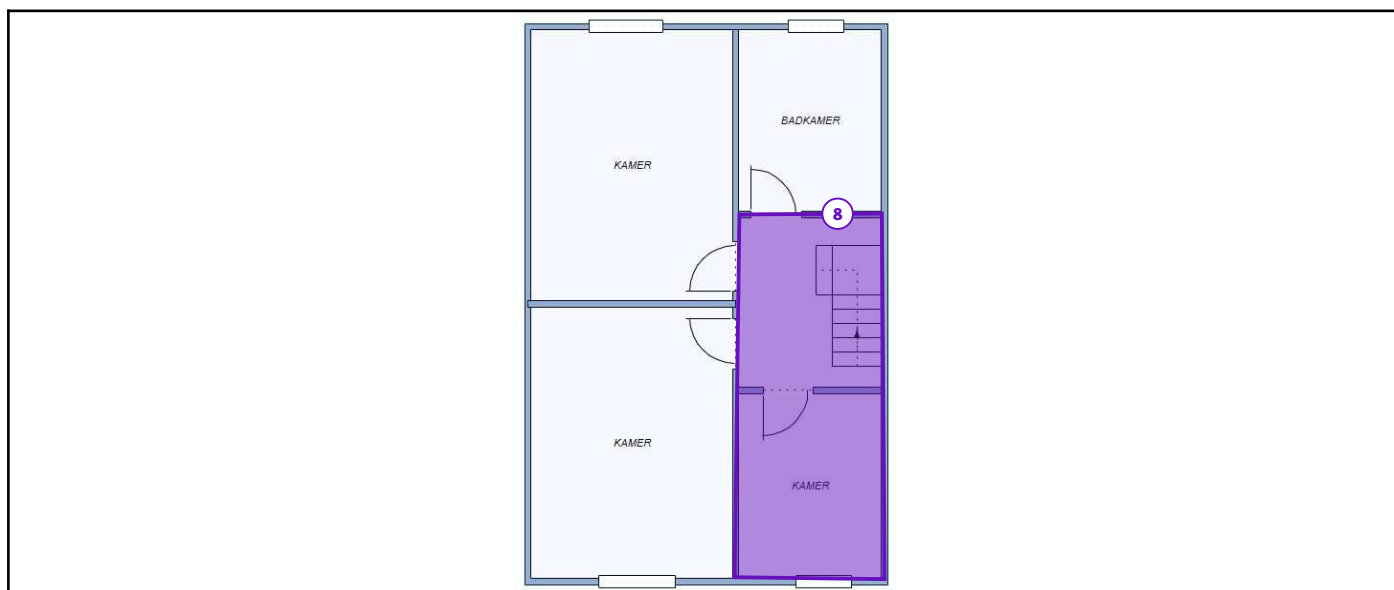
## Plan 1.10: Verdieping V+2

Beschrijving	Type	Actie
8. Hechtingslaag vinyl tegels	Advies	-

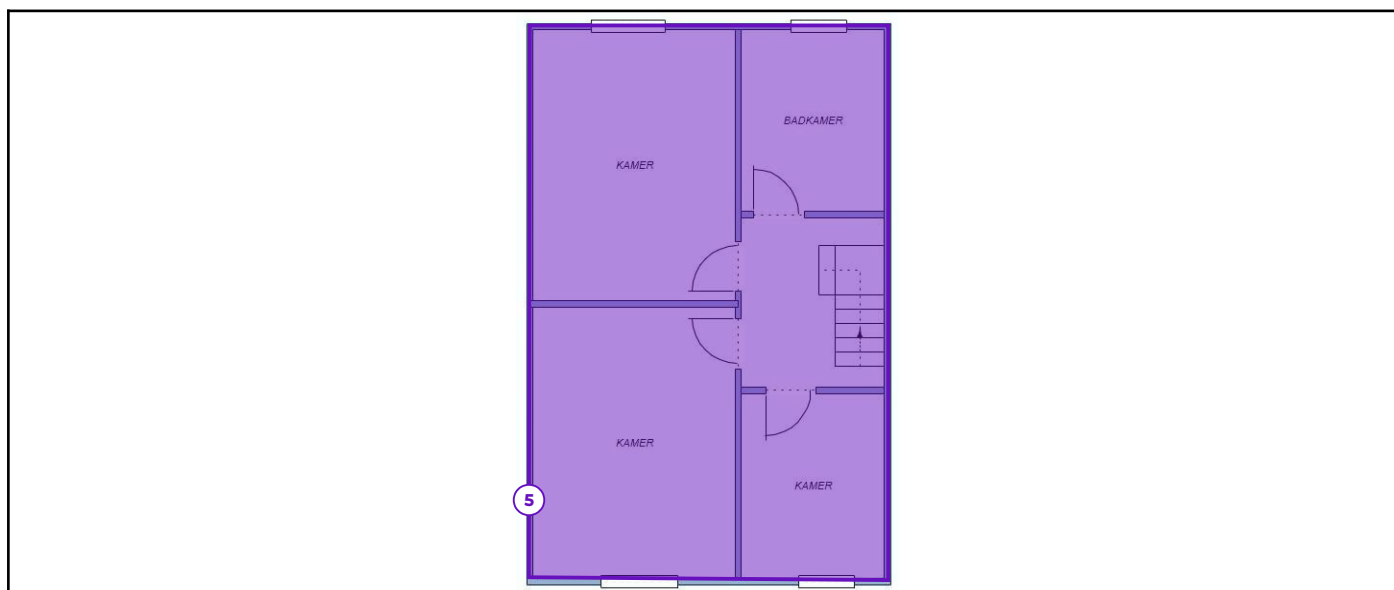
## Plan 1.11: Verdieping V+2

Beschrijving	Type	Actie
5. Dakbedekking hoofdgebouw	Beperking	-

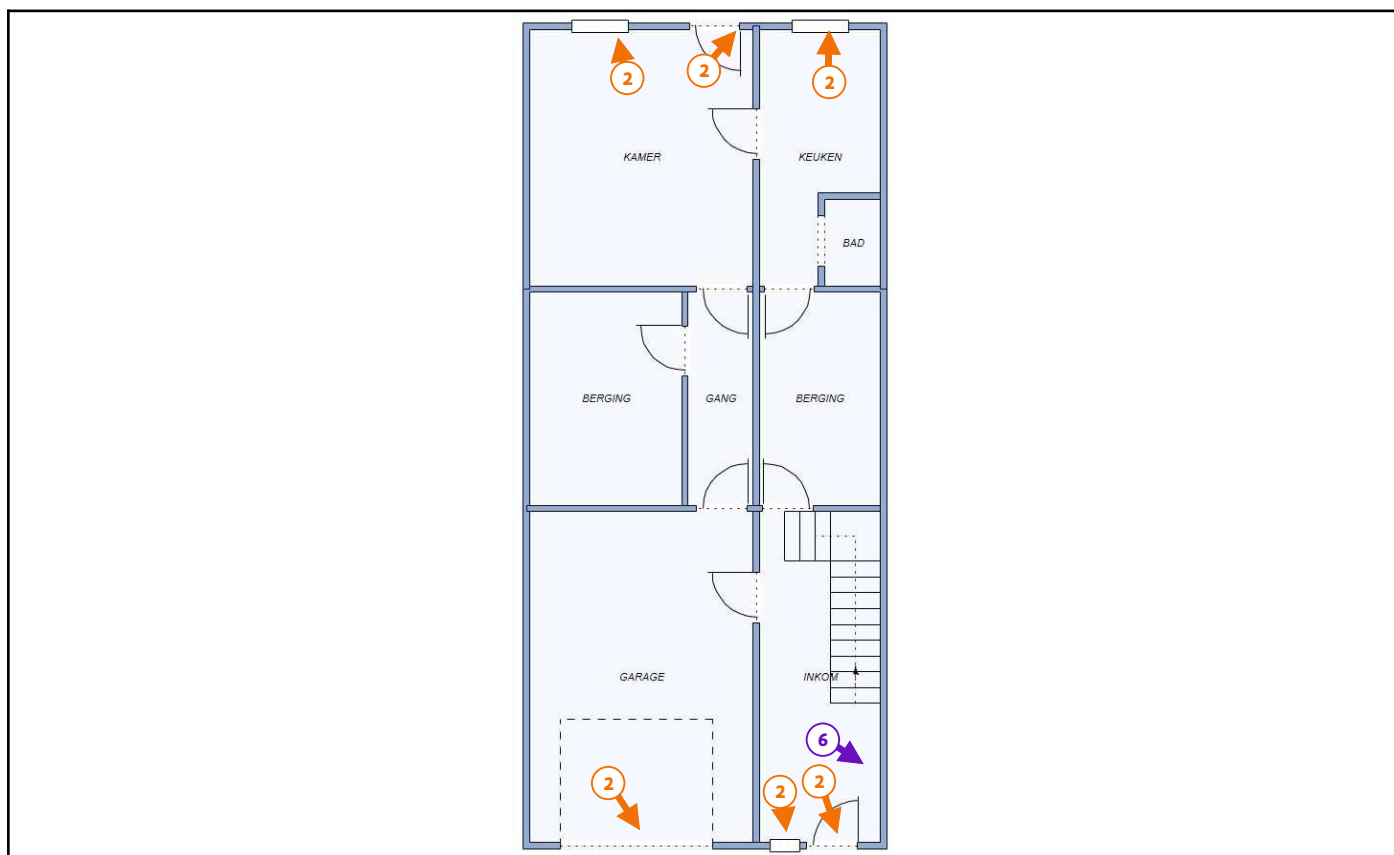
## Plan 1.12: Verdieping V0

Beschrijving	Type	Actie
2. Mastiek aan buitenschrijnwerk	Asbestmateriaal	<a href="#">Verwijderen</a>
6. Oude radiatoren	Advies	-

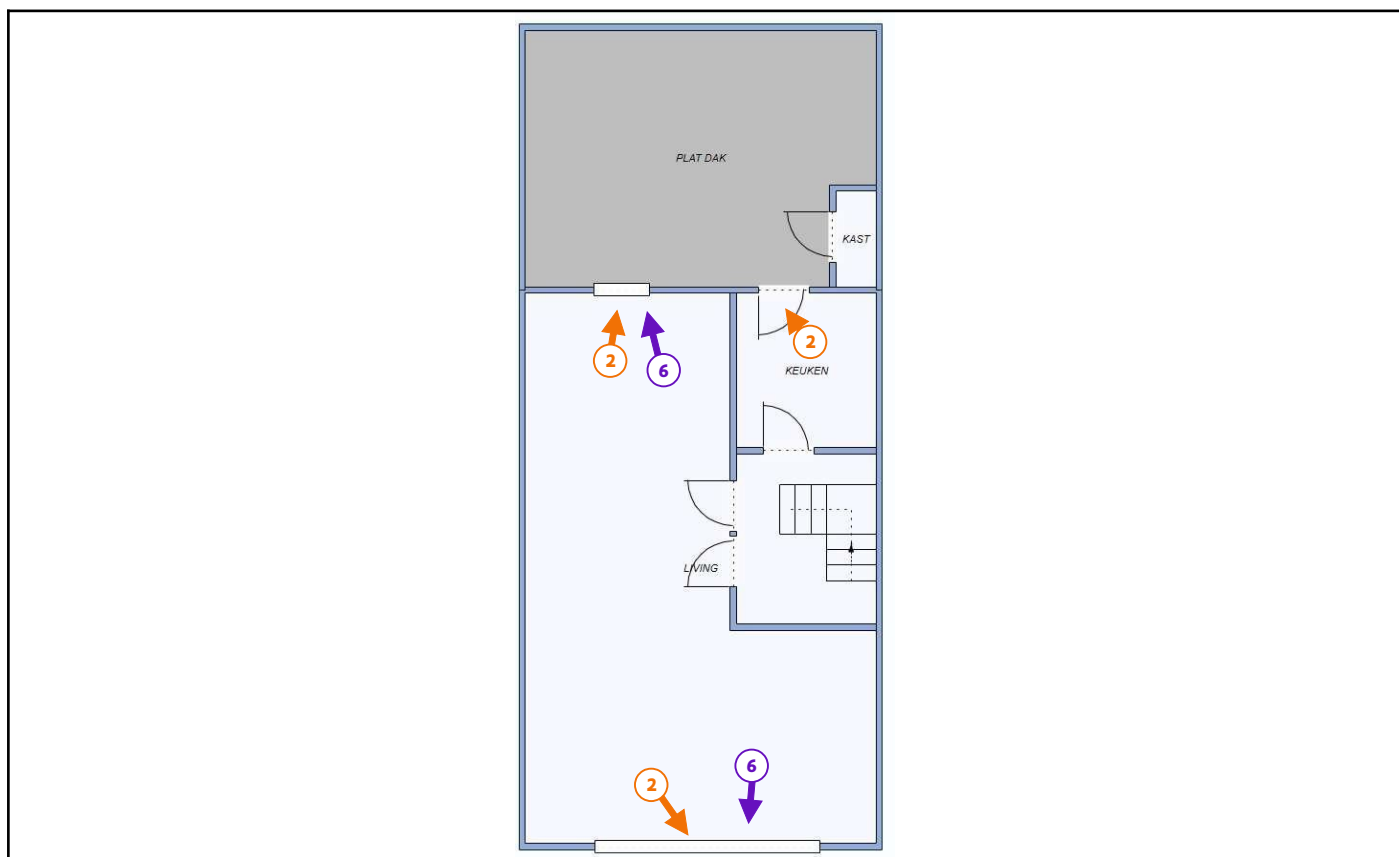
## Plan 1.13: Verdieping V+1

Beschrijving	Type	Actie
2. Mastiek aan buitenschrijnwerk	Asbestmateriaal	<a href="#">Verwijderen</a>
6. Oude radiatoren	Advies	-

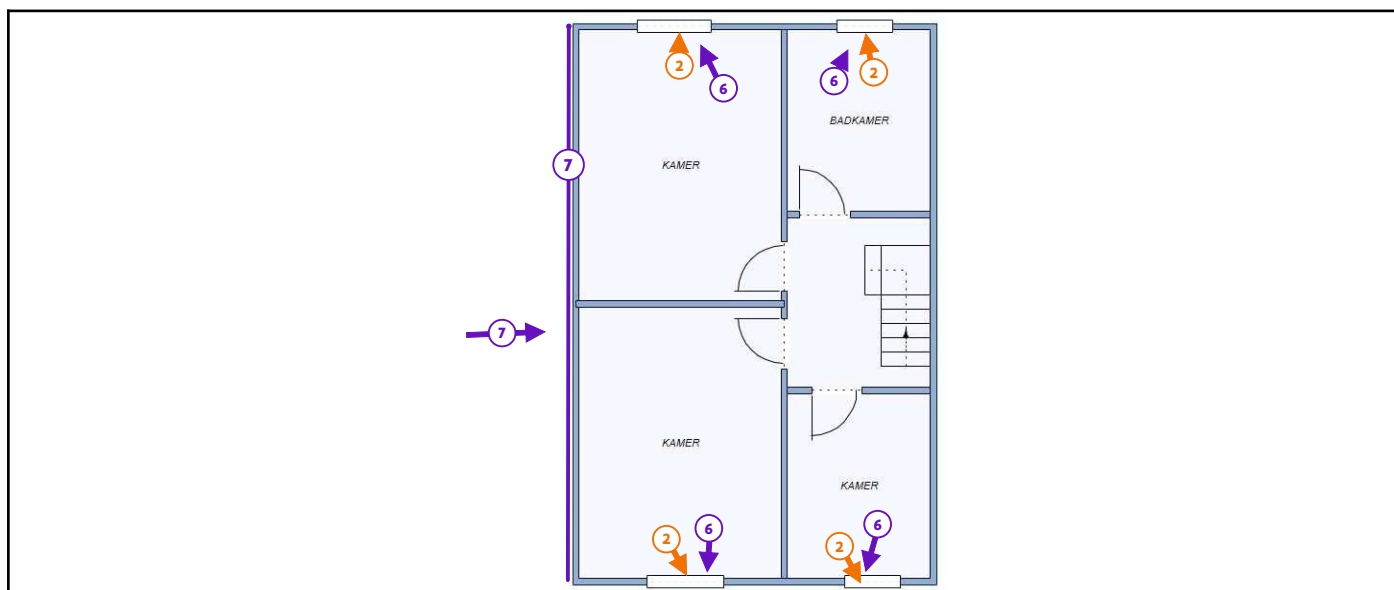
## Plan 1.14: Verdieping V+2

Beschrijving	Type	Actie
2. Mastiek aan buitenschrijnwerk	Asbestmateriaal	<a href="#">Verwijderen</a>
6. Oude radiatoren	Advies	-
7. Gevelbekleding wachtgevel	Advies	-

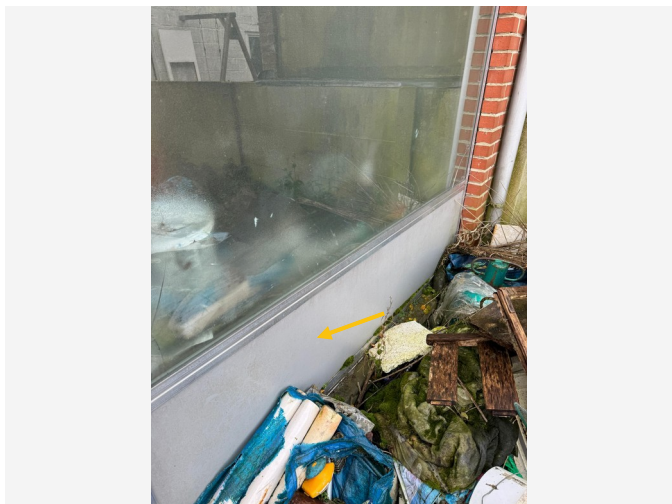
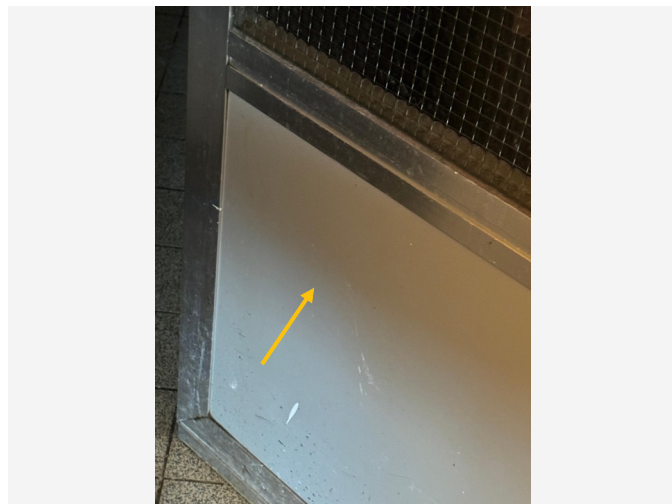
Overzichtsfoto

Detailfoto

Het asbestmateriaal valt onder de mijlpaal van 2040.

Verwijderen

Eindbeoordeling materiaalrisico	Verhoogd materiaalrisico en/of verhoogde kans op vezelvrijgave
---------------------------------	--

Gebondenheid	Categorie 1: hechtgebonden in oorsprong
Asbestsoort (vezeltype)	Crocidoliet aanwezig
Asbestconcentratie	Laag (< 50%)
Afschermingsgraad van het gehele materiaal	Geheel of deels (ook) vrij aan de binnenlucht
Toestand van het materiaal	Licht beschadigd, licht verweerd. Intact calciumsilicaatmateriaal of categorie III 'gebondenheid'

Beschrijving	Glasalplaten
Omgeving	Grenst aan binnen- en buitenlucht
Primaire drager	Wandopening verticaal (raam, deur, ...)
Asbestmateriaal	Plaat, paneel, tablet - Geëmailleerd, type Glasal
Bindmiddel van asbestmateriaal	Cement
Gebondenheid op basis van bindmiddel	Hecht
Hoeveelheid (oppervlakte - dikte - aantal)	• 2,50 m <sup>2</sup> - 0,50 cm - 1 stuk
Totaal volume	0,013 m <sup>3</sup>
Eenvoudig bereikbaar	Ja
Bevestigingswijze	• Geklemd
Identificatiemethode	Vaststelling zonder monstername
Destructieve handeling voor identificatie	Nee

- Zorg voor een veilig beheer. Vermijd het beschadigen van het asbestmateriaal. Controleer de toestand jaarlijks op wijzigingen.

- Eenvoudige handelingen: mag via doe-het-zelf of door werknemer(s) met opleidingsattest eenvoudige handelingen  
Deze verwijdermethode valt onder de vorm van eenvoudige handelingen conform de VLAREM wetgeving – hfst 6 en de Codex Welzijn op het Werk – Boek VI – Titel III. Alle voorzorgsmaatregelen opgenomen in deze wetgevingen dienen strikt nageleefd te worden. De toestand van de asbesttoepassing dient ongewijzigd te blijven na verwijdering nl. niet beschadigen, gooien, breken, slijpen, kappen, ea. Bij de verwijdering blijft de uiteindelijke beoordeling van verwijdermethode bij de saneerder om eventueel op te schalen naar een veiligere methode om aan de wettelijke veiligheidsvoorschriften te voldoen.  
<https://ovam.vlaanderen.be/wie-mag-wat-verwijderen>

Hou het asbesthoudend afval gescheiden van ander bouwafval en zorg voor een correcte afvoer ervan cfr. rubriek 'Asbest beheren en verwijderen'

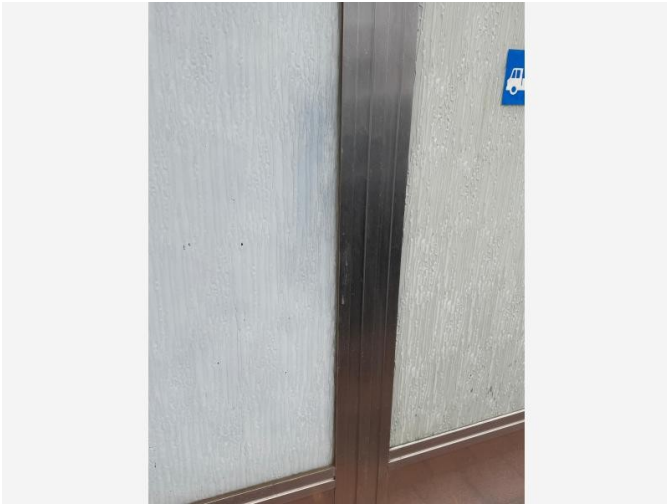
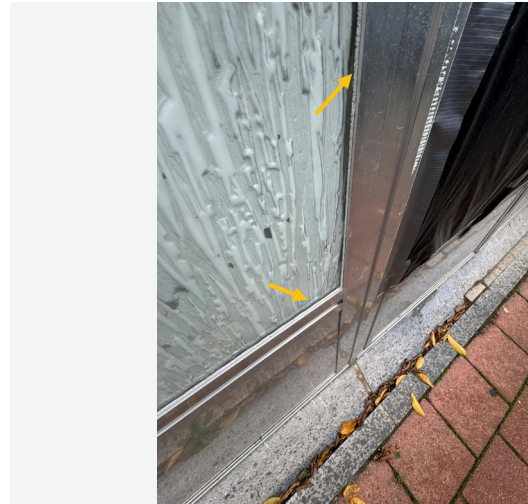
Overzichtsfoto

Detailfoto

Het asbestmateriaal valt onder de mijlpaal van 2040.

Verwijderen

Eindbeoordeling materiaalrisico	Verhoogd materiaalrisico en/of verhoogde kans op vezelvrijgave
---------------------------------	--

Gebondenheid	Categorie 1: hechtgebonden in oorsprong
Asbestsoort (vezeltype)	Amfibool aanwezig, uitgezonderd crocidoliet
Asbestconcentratie	Laag (< 50%)
Afschermingsgraad van het gehele materiaal	Geheel of deels (ook) vrij aan binnenluchtstromen
Toestand van het materiaal	Licht beschadigd, licht verweerd. Intact calciumsilicaatmateriaal of categorie III 'gebondenheid'

<b>Beschrijving</b>	Mastiek aan buitenschrijnwerk
<b>Omgeving</b>	Grenst aan binnen- en buitenlucht
<b>Primaire drager</b>	Wandopening verticaal (raam, deur, ...)
<b>Asbestmateriaal</b>	In-situ afwerkingslagen - Pasta, stopverf, voegsel, stopsel, vulsel, mastiek, katten, ...
<b>Bindmiddel van asbestmateriaal</b>	Kitten, mastiek, pasta
<b>Gebondenheid op basis van bindmiddel</b>	Hecht
<b>Hoeveelheid (gewicht - aantal)</b>	<ul style="list-style-type: none"><li>• 15,00 kg - 1 stuk</li></ul>
<b>Totaal gewicht</b>	15,00 kg
<b>Eenvoudig bereikbaar</b>	Ja
<b>Bevestigingswijze</b>	<ul style="list-style-type: none"><li>• Verlijmd, ingegoten, versmeerd</li></ul>
<b>Identificatiemethode</b>	Vaststelling zonder monsternamen
<b>Destructieve handeling voor identificatie</b>	Nee
<b>Opmerking</b>	Het betreft de steenharde grijze mastieklaag tussen het aluminium frame en het glas.

- Zorg voor een veilig beheer. Vermijd het beschadigen van het asbestmateriaal. Controleer de toestand jaarlijks op wijzigingen.

- Eenvoudige handelingen: mag via doe-het-zelf of door werknemer(s) met opleidingsattest eenvoudige handelingen  
Deze verwijdermethode valt onder de vorm van eenvoudige handelingen conform de VLAREM wetgeving – hfst 6 en de Codex Welzijn op het Werk – Boek VI – Titel III. Alle voorzorgsmaatregelen opgenomen in deze wetgevingen dienen strikt nageleefd te worden. De toestand van de asbesttoepassing dient ongewijzigd te blijven na verwijdering nl. niet beschadigen, gooien, breken, slijpen, kappen, ea. Bij de verwijdering blijft de uiteindelijke beoordeling van verwijdermethode bij de saneerder om eventueel op te schalen naar een veiligere methode om aan de wettelijke veiligheidsvoorschriften te voldoen.  
<https://ovam.vlaanderen.be/wie-mag-wat-verwijderen>

Hou het asbesthoudend afval gescheiden van ander bouwafval en zorg voor een correcte afvoer ervan cfr. rubriek 'Asbest beheren en verwijderen'

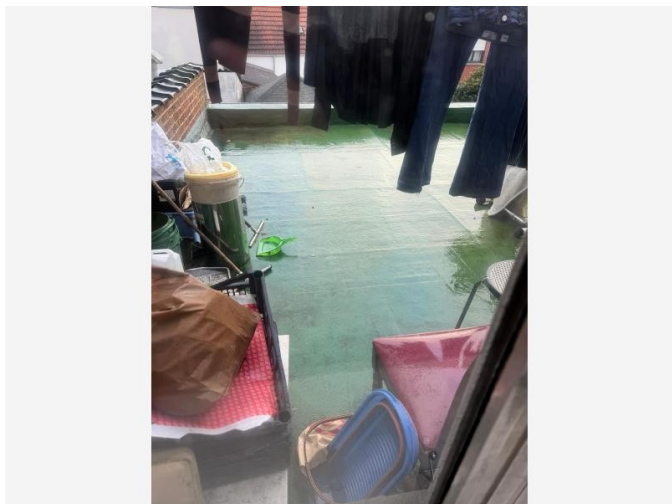
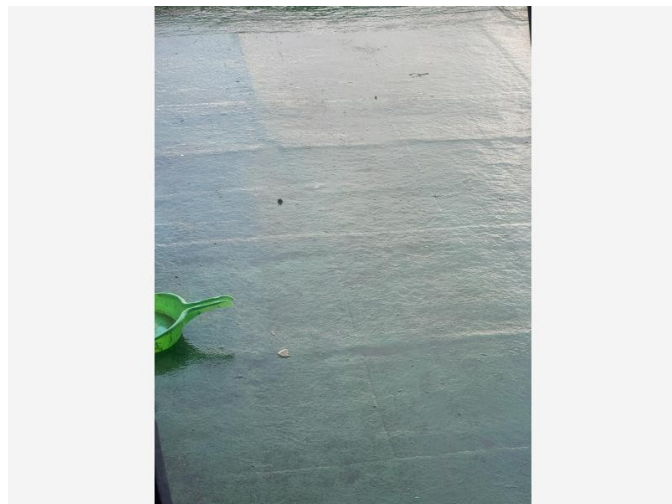
Overzichtsfoto

Detailfoto

Het asbestmateriaal valt onder de mijlpaal van 2040.

Zorgvuldig beheren

Eindbeoordeling materiaalrisico	Zeer laag materiaalrisico en/of zeer lage kans op vezelvrijgave
---------------------------------	---

Gebondenheid	Categorie 1: hechtgebonden in oorsprong
Asbestsoort (vezeltype)	Alleen chrysotiel
Asbestconcentratie	Laag (< 50%)
Afschermingsgraad van het gehele materiaal	Niet stootvaste afscherming
Toestand van het materiaal	Licht beschadigd, licht verweerd. Intact calciumsilicaatmateriaal of categorie III 'gebondenheid'

Beschrijving	Dakbedekking plat dak
Omgeving	Buiten
Primaire drager	Plat dak
Asbestmateriaal	Dak- en gevelbekleding - Roofing
Bindmiddel van asbestmateriaal	Bitumen (roofing, teer, asfalt)
Gebondenheid op basis van bindmiddel	Hecht
Hoeveelheid (oppervlakte - aantal)	• 27,00 m <sup>2</sup> - 1 stuk
Totale oppervlakte	27,00 m <sup>2</sup>
Eenvoudig bereikbaar	Ja
Bevestigingswijze	• Verlijmd, ingegoten, versmeerd
Identificatiemethode	Vaststelling zonder monstername Motivatie: Groot risico op structurele gevolgschade (lekschade, werking installatie,...)
Destructieve handeling voor identificatie	Nee
Opmerking	De roofinglaag is ingewreven met een groene verf.

- Zorg voor een veilig beheer. Vermijd het beschadigen van het asbestmateriaal. Controleer de toestand jaarlijks op wijzigingen.

- Eenvoudige handelingen: enkel door erkend asbestverwijderaar  
Deze verwijdermethode valt onder de vorm van eenvoudige handelingen conform de VLAREM wetgeving – hfst 6 en de Codex Welzijn op het Werk – Boek VI – Titel III. Alle voorzorgsmaatregelen opgenomen in deze wetgevingen dienen strikt nageleefd te worden. De toestand van de asbesttoepassing dient ongewijzigd te blijven na verwijdering nl. niet beschadigen, gooien, breken, slijpen, kappen, ea. Bij de verwijdering blijft de uiteindelijke beoordeling van verwijdermethode bij de saneerder om eventueel op te schalen naar een veiligere methode om aan de wettelijke veiligheidsvoorschriften te voldoen.  
<https://ovam.vlaanderen.be/wie-mag-wat-verwijderen>

Hou het asbesthoudend afval gescheiden van ander bouwafval en zorg voor een correcte afvoer ervan cfr. rubriek 'Asbest beheren en verwijderen'

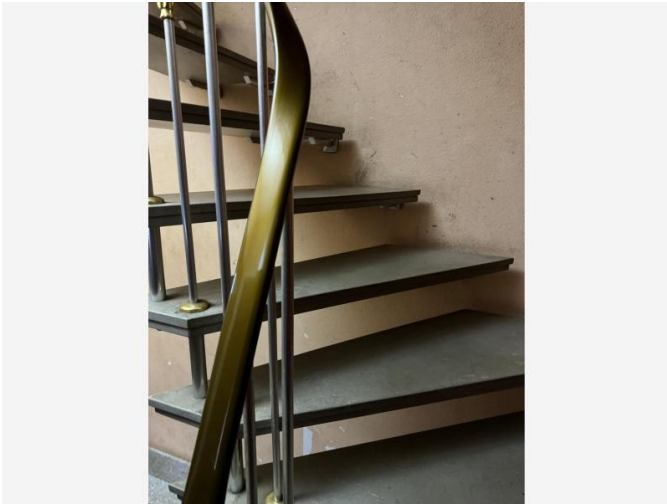
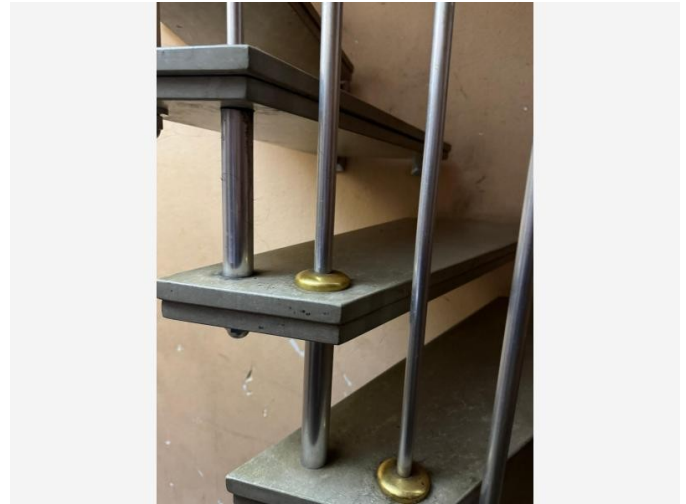
Overzichtsfoto

Detailfoto

Het asbestmateriaal valt onder de mijlpaal van 2040.

Zorgvuldig beheren

Eindbeoordeling materiaalrisico	Laag materiaalrisico en/of verlaagde kans op vezelvrijgave
---------------------------------	--

Gebondenheid	Categorie 1: hechtgebonden in oorsprong
Asbestsoort (vezeltype)	Alleen chrysotiel
Asbestconcentratie	Laag (< 50%)
Afschermingsgraad van het gehele materiaal	Geheel of deels (ook) vrij aan de binnenlucht
Toestand van het materiaal	Licht beschadigd, licht verweerd. Intact calciumsilicaatmateriaal of categorie III 'gebondenheid'

Beschrijving	Massal traptreden
Omgeving	Binnen
Primaire drager	Vaste trap, vaste ladder
Asbestmateriaal	Plaat, paneel, tablet - Type Massal
Bindmiddel van asbestmateriaal	Cement
Gebondenheid op basis van bindmiddel	Hecht
Hoeveelheid (oppervlakte - dikte - aantal)	• 5,00 m <sup>2</sup> - 4,00 cm - 1 stuk
Totaal volume	0,20 m <sup>3</sup>
Eenvoudig bereikbaar	Ja
Bevestigingswijze	• Verlijmd, ingegoten, versmeerd
Identificatiemethode	Vaststelling zonder monstername
Destructieve handeling voor identificatie	Nee
Opmerking	Het betreft de traptreden tussen de verdieping V+1 en V+2.

- Zorg voor een veilig beheer. Vermijd het beschadigen van het asbestmateriaal. Controleer de toestand jaarlijks op wijzigingen.

- Eenvoudige handelingen: mag via doe-het-zelf of door werknemer(s) met opleidingsattest eenvoudige handelingen  
Deze verwijdermethode valt onder de vorm van eenvoudige handelingen conform de VLAREM wetgeving – hfst 6 en de Codex Welzijn op het Werk – Boek VI – Titel III. Alle voorzorgsmaatregelen opgenomen in deze wetgevingen dienen strikt nageleefd te worden. De toestand van de asbesttoepassing dient ongewijzigd te blijven na verwijdering nl. niet beschadigen, gooien, breken, slijpen, kappen, ea. Bij de verwijdering blijft de uiteindelijke beoordeling van verwijdermethode bij de saneerder om eventueel op te schalen naar een veiligere methode om aan de wettelijke veiligheidsvoorschriften te voldoen.  
<https://ovam.vlaanderen.be/wie-mag-wat-verwijderen>

Hou het asbesthoudend afval gescheiden van ander bouwafval en zorg voor een correcte afvoer ervan cfr. rubriek 'Asbest beheren en verwijderen'

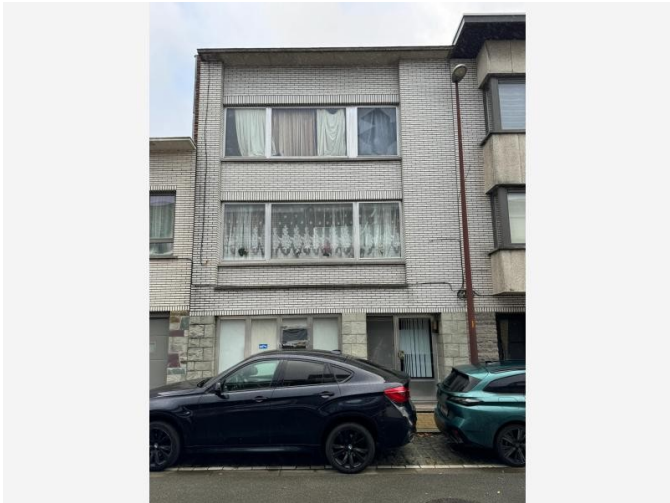
Situeringfoto

**Reden:** Het te onderzoeken materiaal situeert zich hoger dan 3,50 m te rekenen vanaf een veilige ondergrond

**Uitleg van de asbestdeskundige:** Wij kunnen binnen de huidige opdracht en conform het MB met het inspectieprotocol geen controle uitvoeren welke dakbedekking er aanwezig is en/of dit inspecteren en identificeren. Er is namelijk geen mogelijkheid om de waarneming uit te voeren vanop een veilige ondergrond met een maximale hoogte van 3.5 meter zoals opgenomen in de wetgeving. Dit blijft eventueel nog te verifiëren bij latere handelingen aan of renovaties van deze toepassing.

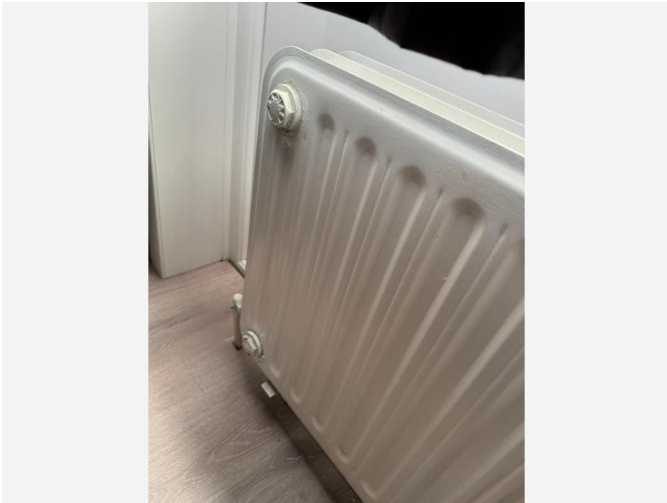
Vrije foto

Indien de oude radiatoren nog in originele toestand verkeren, zijn de dichtingen aan de binnenzijde van de ontwateringskoppen van de radiatoren asbestverdachte dichtingen. Dit blijft te verifiëren bij eventuele handelingen aan of renovatie van deze toepassing.

Identificatiemethode	Redelijk vermoeden
----------------------	--------------------

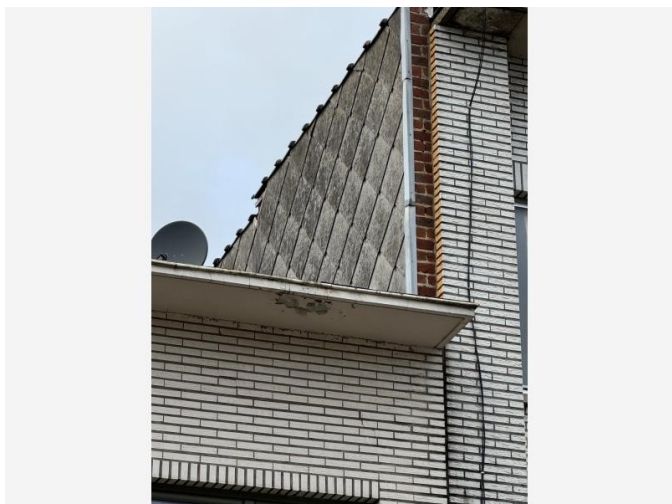
Vrije foto

De gevelleien betreffen asbestcementen gevelleien maar deze zijn opgetrokken op het deel van de wachtgevel behorende bij het aanpalende inspectiegebied. De nodige aandacht dient hieraan geschonken te worden bij eventuele handelingen aan of manipulaties van deze toepassing.

Identificatiemethode	Asbesthoudende toepassing (vaststelling)
----------------------	--

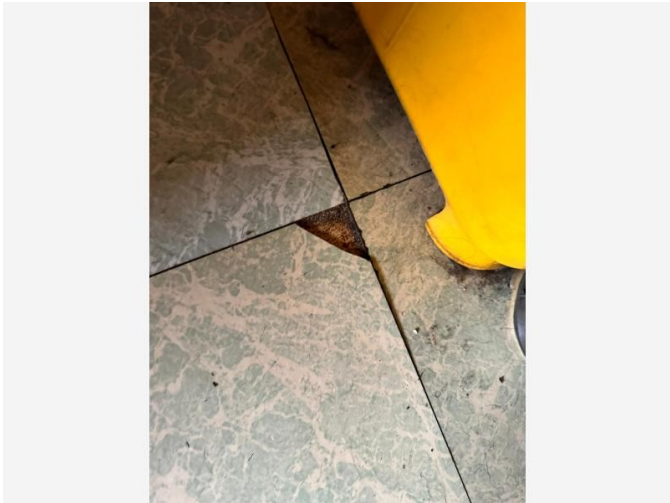
Vrije foto

Ter hoogte van het monsternamepunt kunnen wij geen hechtingslaag vaststellen, waarnemen en/of inspecteren. Het is echter niet waarneembaar of er zich onder vloerbekleding nog andere (lijm) toepassingen bevinden conform de richtlijnen voor een niet-destructief onderzoek.

Identificatiemethode	Redelijk vermoeden
----------------------	--------------------
