Asbestinventarisatetest

Steenweg 44, 1730 Asse

Attestnummer : 20240626-000184.000

Uitgegeven op : 26.06.2024

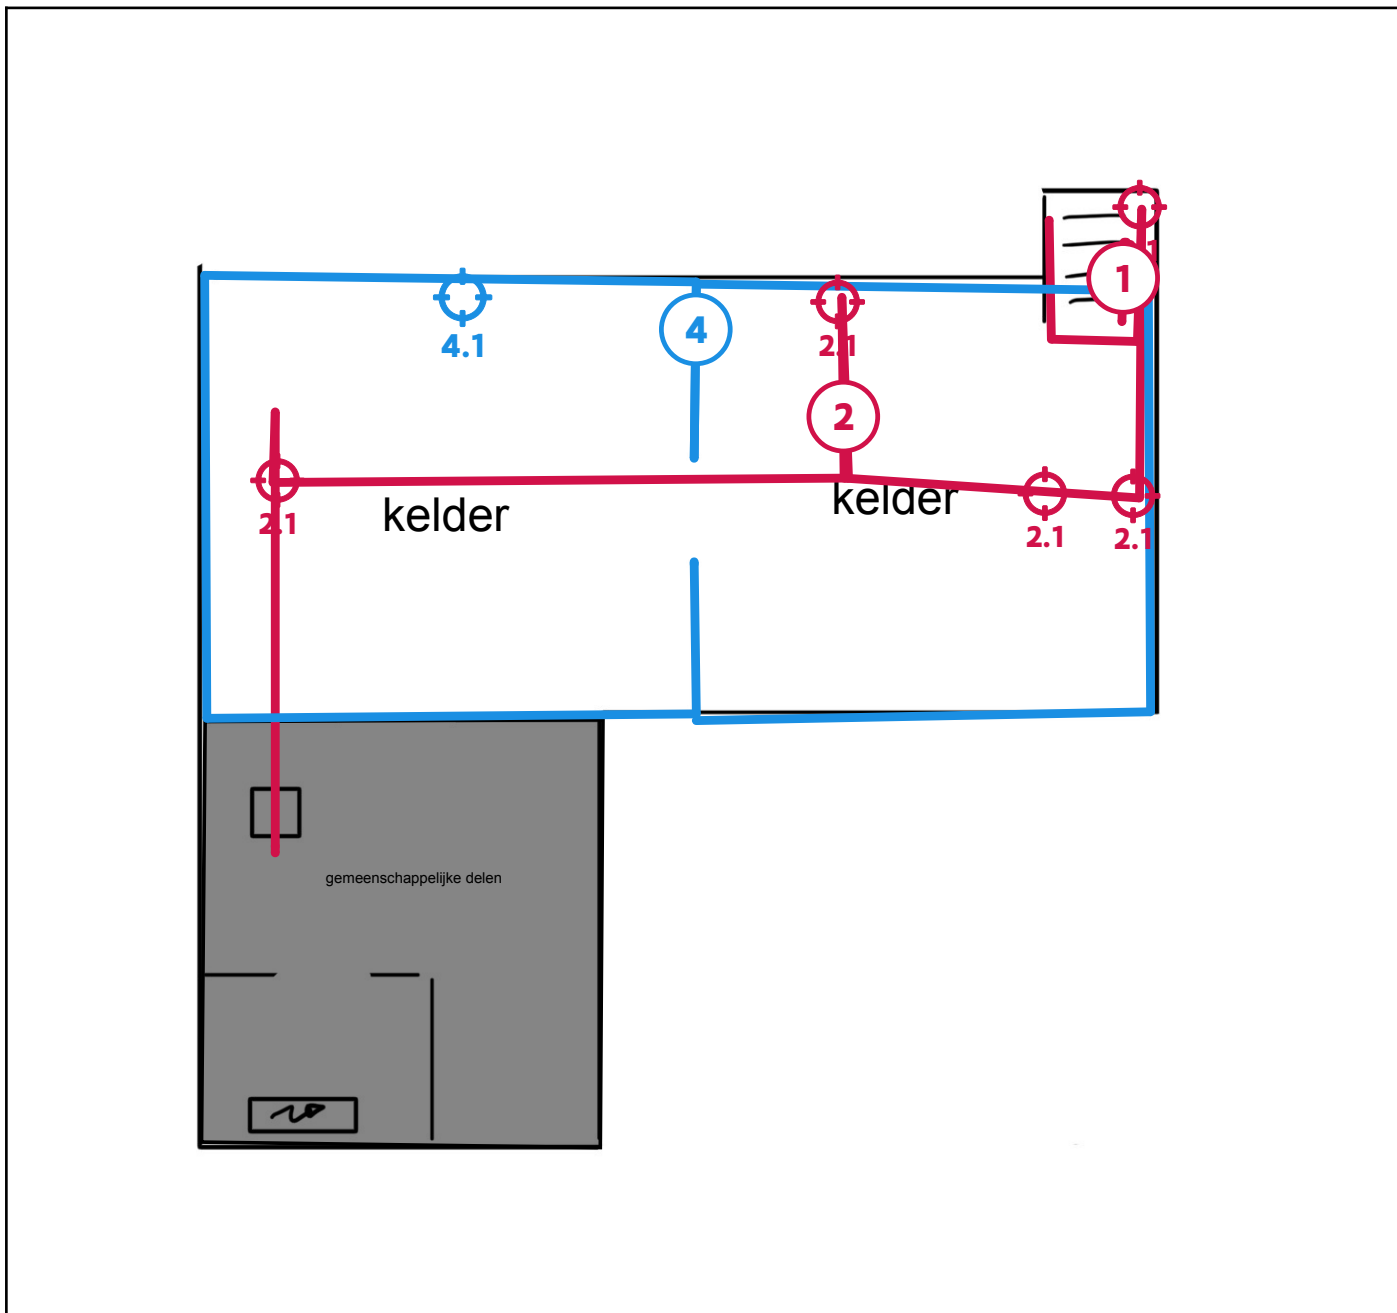
Plan 1.2: Kelders

Beschrijving	Type	Actie
1. Leiding isolatie	Asbestmateriaal	Dringend verwijderen
2. Leiding isolatie	Asbestmateriaal	Dringend verwijderen
2.1 Code: 24125/01	Mengmonster	-
4. Pleisterwerk muren	Geen asbest	-

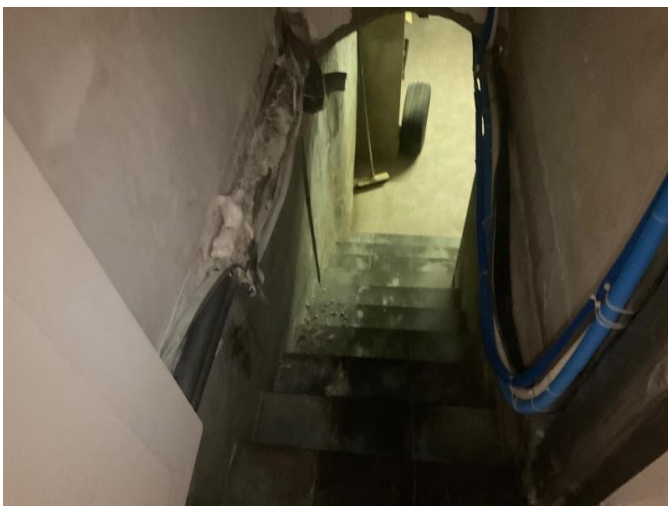
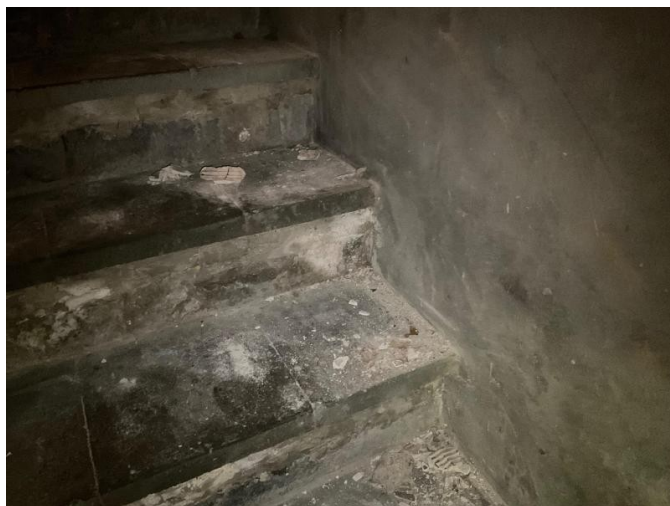
Het asbestmateriaal valt onder de mijlpaal van 2040.

Dringend verwijderen

Beschrijving	Leiding isolatie
Type afvalstof	Betreft resten (contaminatie) van verwerking of beschadiging
Type resten (contaminatie)	<ul style="list-style-type: none">• Stof, deeltjes < 4 mm, flinters, gruis (los, opliggend)
Besmette materialen	<ul style="list-style-type: none">• Geen (er is geen vermenging met ander materiaal)
Bron van de resten	de leiding isoaltie die boven de trap is , is zeer beschadigd en heeft resten tot op de grond liggen .
Omgeving	Binnen
Primaire drager	Ruimteverwarming
Gebondenheid resten	Niet hecht
Hoeveelheid (gewicht - aantal)	<ul style="list-style-type: none">• 0,20 kg - 1 stuk
Totaal gewicht	0,20 kg
Eenvoudig bereikbaar	Ja
Identificatiemethode	Vaststelling zonder monstername
Opmerking	De leiding isolatie is beschadigd en er liggen resten op de grond

- Verwijder het asbestafval.

- Hermetische zone (erkend asbestverwijderaar)
contacteer een erkend asbest verwijderaar om deze toepassing correct en veilig te laten verwijderen .

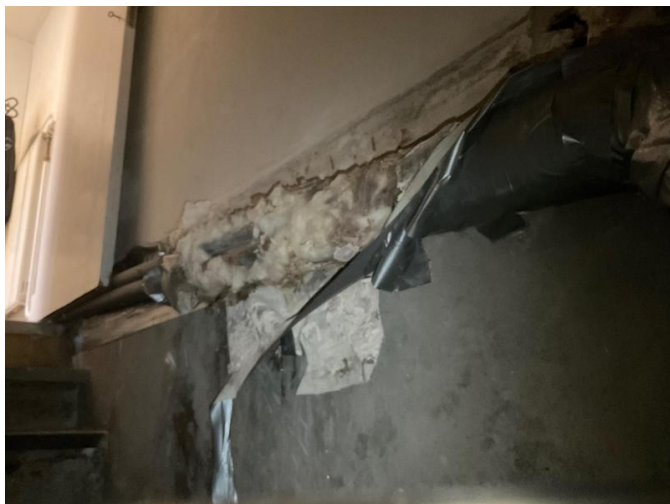
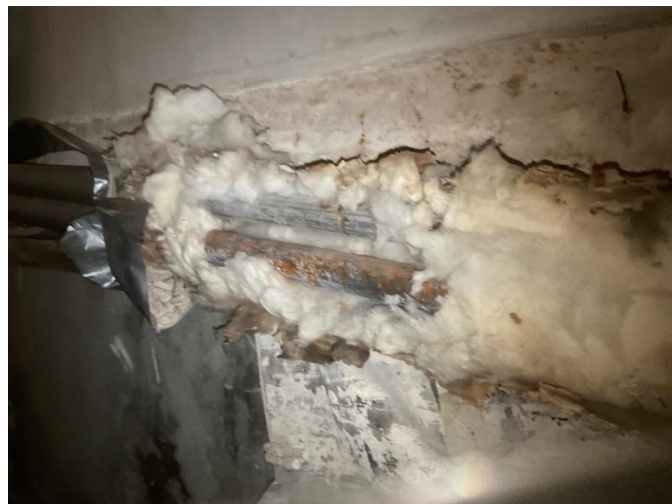
Het asbestmateriaal valt onder de mijlpaal van 2034.

Dringend verwijderen

Eindbeoordeling materiaalrisico	Hoog materiaalrisico en/of hoge kans op vezelvrijgave
---------------------------------	---

Gebondenheid	Categorie 2: niet-hechtgebonden met matrix
Asbestsoort (vezeltype)	Alleen chrysotiel
Asbestconcentratie	Hoog ($\geq 50\%$)
Afschermingsgraad van het gehele materiaal	Geheel of deels (ook) vrij aan de binnenlucht
Toestand van het materiaal	Zwaar beschadigd, zwaar verweerd

#	Type	Referentie	Resultaat
2.1	Mengmonster	24125/01	Chrysotiel

Beschrijving	Leiding isolatie
Omgeving	Binnen
Primaire drager	Ruimteverwarming
Asbestmateriaal	In-situ afwerkingslagen - Thermische isolatie
Bindmiddel van asbestmateriaal	Gips - kalk
Gebondenheid op basis van bindmiddel	Niet-hechtgebonden
Hoeveelheid (lengte - omtrek - dikte - aantal)	<ul style="list-style-type: none">• 20,00 m - 0,50 cm - 2,00 cm - 1 stuk
Totaal volume	0,002 m ³
Eenvoudig bereikbaar	Ja
Bevestigingswijze	<ul style="list-style-type: none">• Verlijmd, ingegoten, versmeerd
Identificatiemethode	Vaststelling met monstername
Destructieve handeling voor identificatie	Nee

- Verwijder dit asbestmateriaal zo snel mogelijk. Volg de toestand goed op.

- Hermetische zone (erkend asbestverwijderaar)
contacteer een erkend asbest verwijderaar om deze toepassing correct en veilig te laten verwijderen .

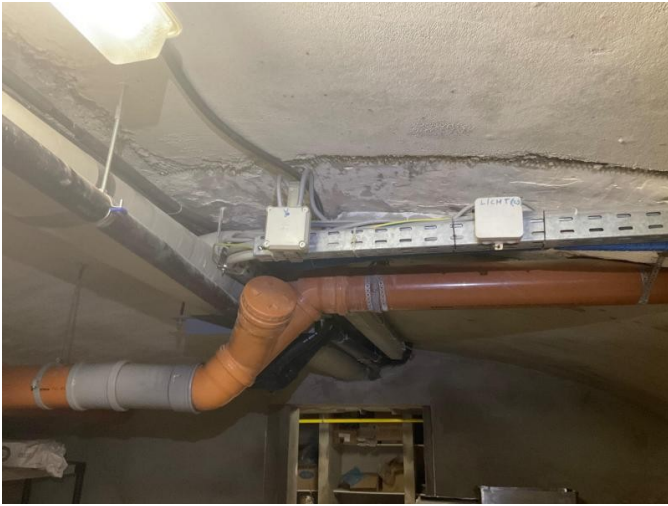
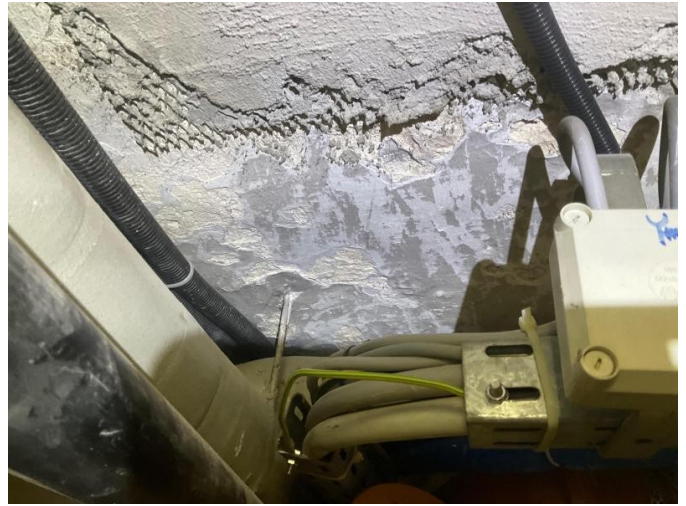
Fiche 3: Pleisterwerk plafonds

Geen asbest

#	Type	Referentie	Resultaat
3.1	Mengmonster	24125/04	Geen asbest

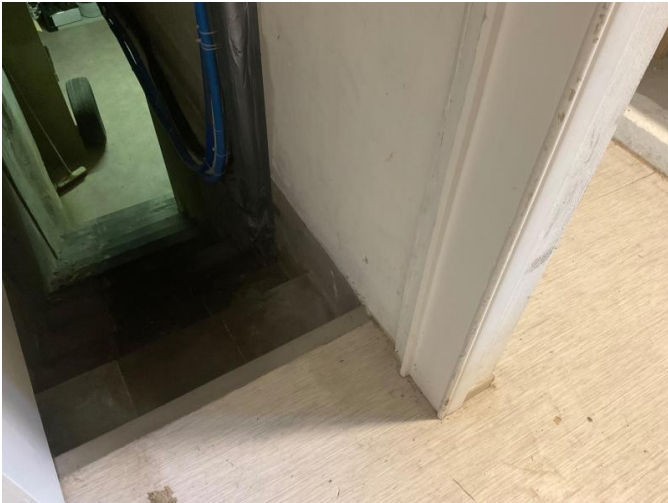
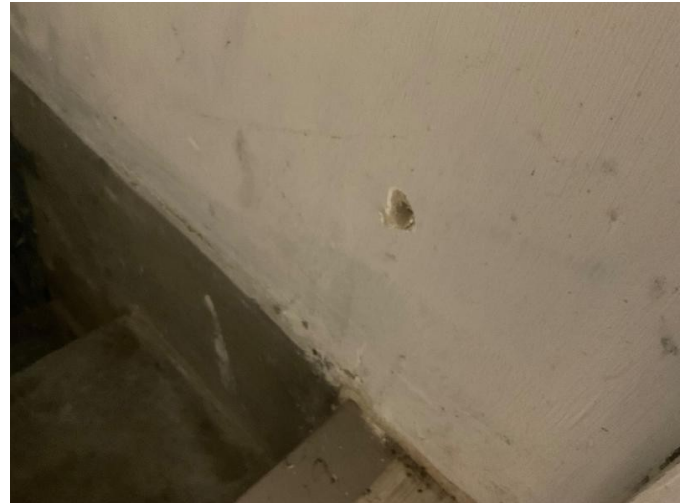
Fiche 4: Pleisterwerk muren

Geen asbest

#	Type	Referentie	Resultaat
4.1	Mengmonster	24125/02	Geen asbest

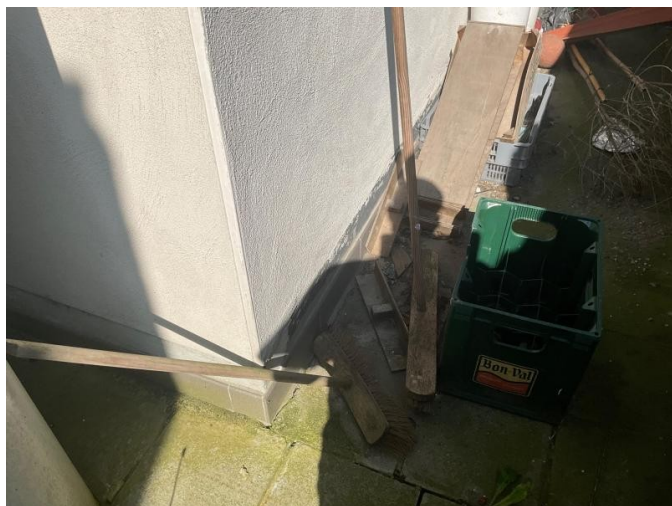
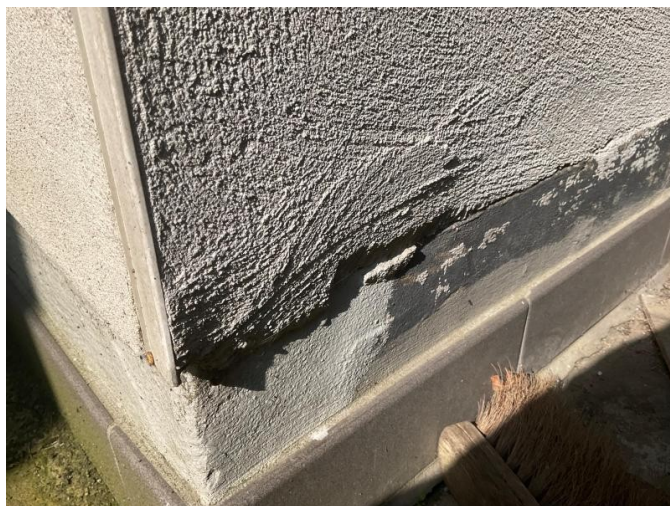
Fiche 5: Crepi buitengevel

Geen asbest

#	Type	Referentie	Resultaat
5.1	Puntmonster	24125/03	Geen asbest
