# Asbestinventarisatetest

Langemarkstraat 87, 8980 Zonnebeke

Attestnummer : 20230502-000536.000

Uitgegeven op : 02.05.2023

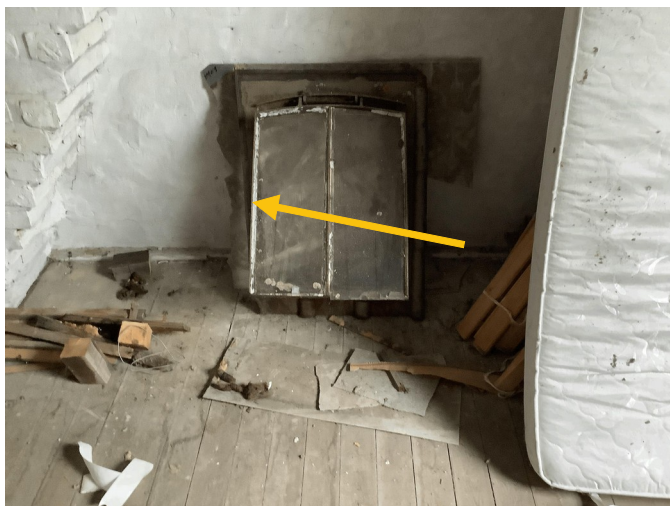
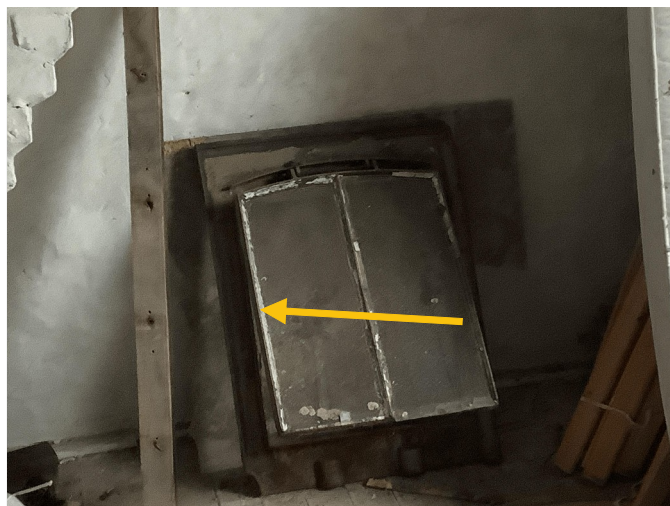
**Dringend verwijderen**

Beschrijving	mastiek in gedemonteerd zolderraam
Type afvalstof	Betreft stock-voorraad of gedemonteerde asbestmaterialen
Aanwezige resten	het betreft een gedemonteerd zolderraam waar het glas nog afgekit is met mastiek.
Omgeving	Binnen
Primaire drager	Vloer
Asbestmaterialen	<ul style="list-style-type: none"><li>• gemonteerd zolderraam met nog mastiek aanwezig.</li></ul>
Bindmiddel van asbestmateriaal	Kitten, mastiek, pasta
Gebondenheid op basis van bindmiddel	Hecht
Hoeveelheid (gewicht - aantal)	<ul style="list-style-type: none"><li>• 0,20 kg - 1 stuk</li></ul>
Totaal gewicht	0,20 kg
Eenvoudig bereikbaar	Ja
Identificatiemethode	Vaststelling zonder monsternamen

- Verwijder het asbestafval.
- Voer bijkomende staalname(s) uit.

- Eenvoudige handelingen: mag via doe-het-zelf of door werknemer(s) met opleidingsattest eenvoudige handelingen  
Dit gedemonteerd raam mag in zijn geheel verwijderd worden. Voor het verwijderd wordt moet het dubbel verpakt worden om geen asbestvezels te verspreiden. Vermijd kloppen, zagen, slijpen, schuren. Neem de nodige voorzorgsmaatregelen!

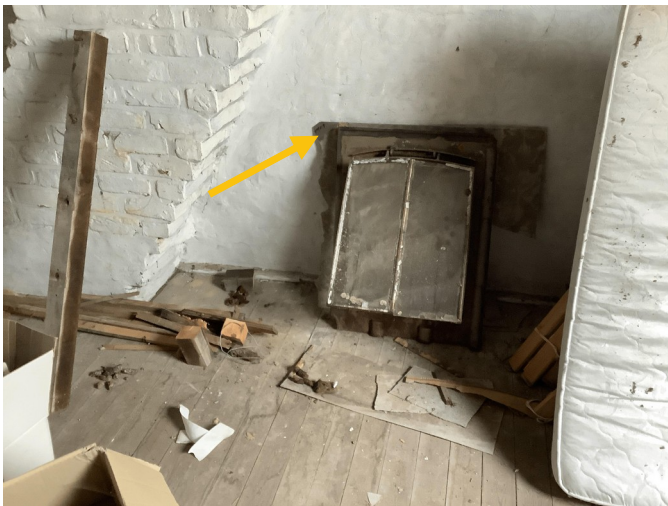
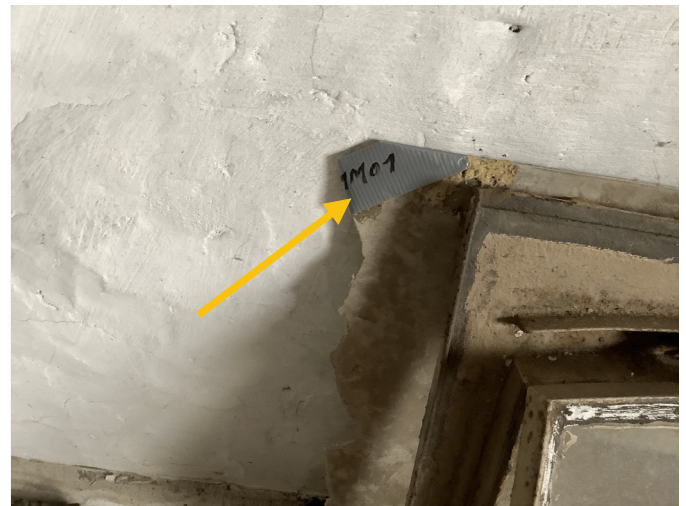
**Dringend verwijderen**

#	Type	Referentie	Resultaat
2.1	Puntmonster	MM01	Chrysotiel

Beschrijving	onderdak
Type afvalstof	Betreft stock-voorraad of gedemonteerde asbestmaterialen
Aanwezige resten	resten onderdakplaat nog bevestigd aan raamkader en stuk los op de vloer.
Omgeving	Binnen
Primaire drager	Vloer
Asbestmaterialen	<ul style="list-style-type: none"><li>• raamkader met stukken onderdakplaat bevestigd</li></ul>
Bindmiddel van asbestmateriaal	Cement
Gebondenheid op basis van bindmiddel	Hecht
Hoeveelheid (gewicht - aantal)	<ul style="list-style-type: none"><li>• 5,00 kg - 1 stuk</li></ul>
Totaal gewicht	5,00 kg
Eenvoudig bereikbaar	Ja
Identificatiemethode	Vaststelling met monstername

- Verwijder het asbestafval.

- Eenvoudige handelingen: mag via doe-het-zelf of door werknemer(s) met opleidingsattest eenvoudige handelingen  
Het afval mag zelf verwijderd worden als 1 geheel. Dit moet dubbel verpakt worden zonder breken, kloppen, slijpen. Neem de nodige voorzorgsmaatregelen!

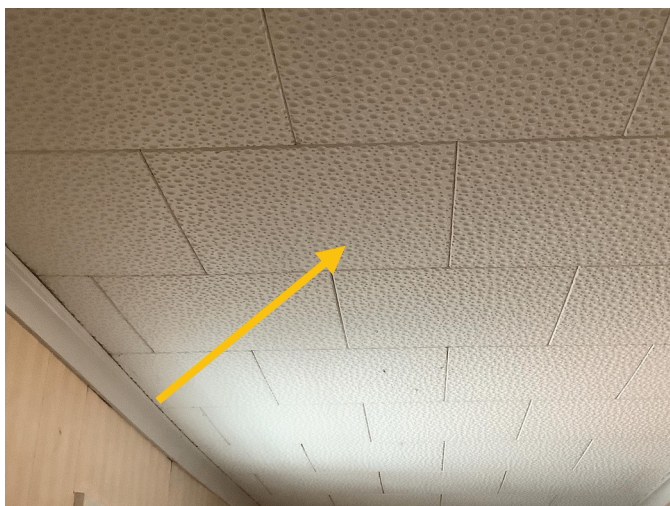
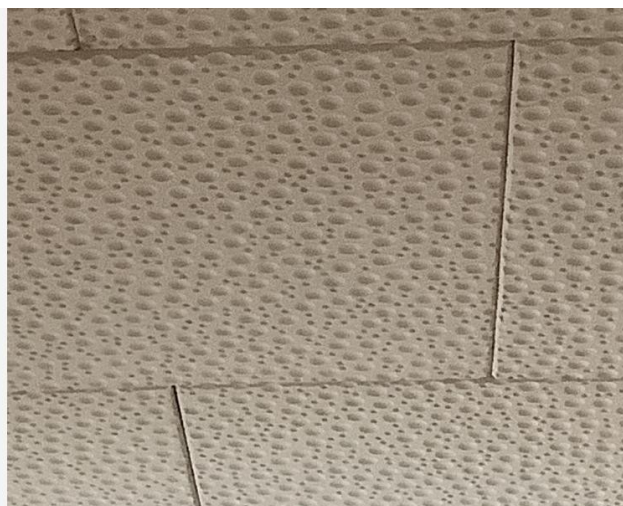
[Verwijderen](#)

Eindbeoordeling materiaalrisico	Zeer laag materiaalrisico en/of zeer lage kans op vezelvrijgave
---------------------------------	---

Gebondenheid	Categorie 2: niet-hechtgebonden met matrix
Asbestsoort (vezeltype)	Alleen chrysotiel
Asbestconcentratie	Hoog ( $\geq 50\%$ )
Afschermingsgraad van het gehele materiaal	Niet stootvaste afscherming
Toestand van het materiaal	Onbeschadigd, niet verweerd

Beschrijving	plafondtegels overloop
Omgeving	Binnen
Primaire drager	Plafond
Asbestmateriaal	plafondtegel
Bindmiddel van asbestmateriaal	Karton - papier - viltachtig
Gebondenheid op basis van bindmiddel	Niet-hechtgebonden
Hoeveelheid (gewicht - aantal)	• 30,00 kg - 1 stuk
Totaal gewicht	30,00 kg
Eenvoudig bereikbaar	Ja
Bevestigingswijze	• Onbekend

- Zorg voor een veilig beheer. Vermijd het beschadigen van het asbestmateriaal. Controleer de toestand jaarlijks op wijzigingen.
- Voer bijkomende staalname(s) uit.

- Eenvoudige handelingen: mag via doe-het-zelf of door werknemer(s) met opleidingsattest eenvoudige handelingen  
Deze toepassing moet verwijderd worden door opgeleide werknemers met een geldig attest. Om uitsluitel te geven over de al dan niet aanwezigheid van asbest is het aangeraden om extra stalen te nemen! Neem de nodige voorzorgsmaatregelen.

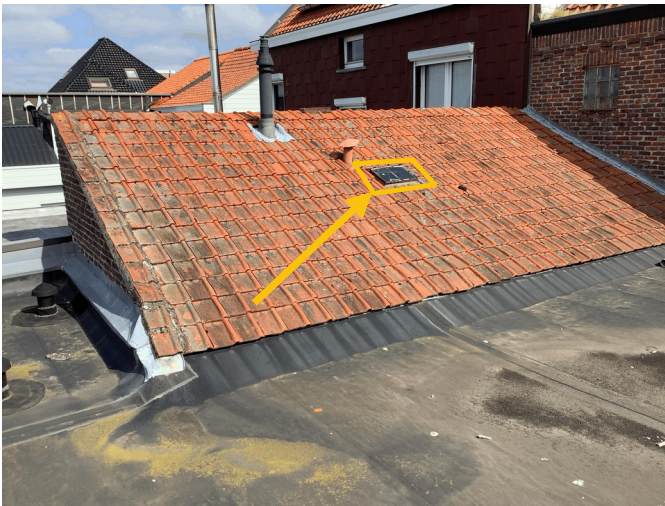
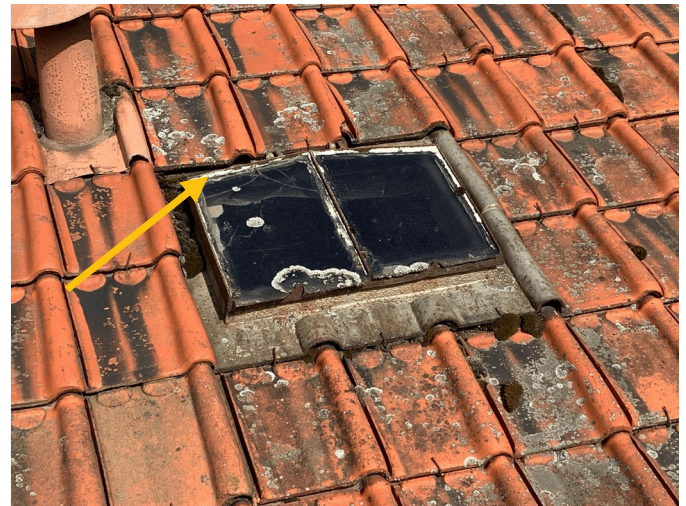
Verwijderen

Eindbeoordeling materiaalrisico	Verhoogd materiaalrisico en/of verhoogde kans op vezelvrijgave
---------------------------------	--

Gebondenheid	Categorie 1: hechtgebonden in oorsprong
Asbestsoort (vezeltype)	Amfibool aanwezig, uitgezonderd crocidoliet
Asbestconcentratie	Laag (< 50%)
Afschermingsgraad van het gehele materiaal	Geheel of deels vrij aan de buitenlucht
Toestand van het materiaal	Matig beschadigd, matig verweerd

Beschrijving	mastiek dakvenster
Omgeving	Buiten
Primaire drager	Schuin dak
Asbestmateriaal	In-situ afwerkingslagen - Pasta, stopverf, voegsel, stopsel, vulsel, mastiek, kitten, ...
Bindmiddel van asbestmateriaal	Kitten, mastiek, pasta
Gebondenheid op basis van bindmiddel	Hecht
Hoeveelheid (gewicht - aantal)	<ul style="list-style-type: none"> <li>0,20 kg - 1 stuk</li> </ul>
Totaal gewicht	0,20 kg
Eenvoudig bereikbaar	Ja
Bevestigingswijze	<ul style="list-style-type: none"> <li>Verlijmd, ingegoten, versmeerd</li> </ul>

- Zorg voor een veilig beheer. Vermijd het beschadigen van het asbestmateriaal. Controleer de toestand jaarlijks op wijzigingen.
- Zorg voor een veilig beheer en verwijder dit asbestmateriaal wanneer het bij werken eenvoudig bereikbaar wordt. Controleer de toestand jaarlijks op wijzigingen.

- Hermetische zone (erkend asbestverwijderaar)  
Deze toepassing is niet eenvoudig te verwijderen zonder de verspreiding van asbestvezels. Voor de verwijderen dient er contact opgenomen te worden met een erkende asbestverwijderaar. Om uitsluitel te geven over de aanwezigheid van asbestvezels in de mastiek laat u best extra stalen nemen! Neem voldoende voorzorgsmaatregelen.

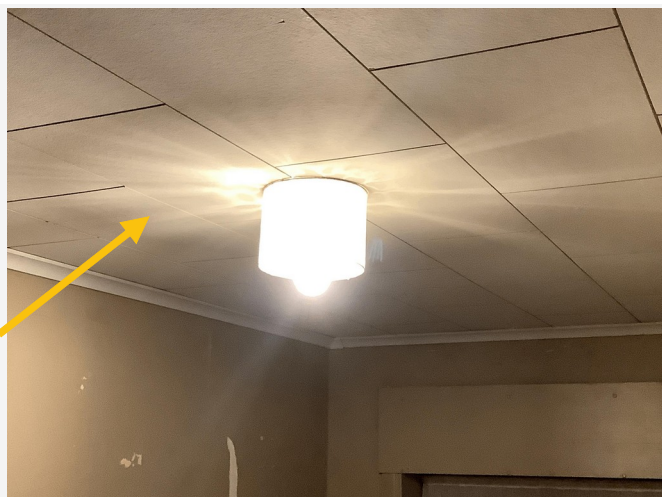
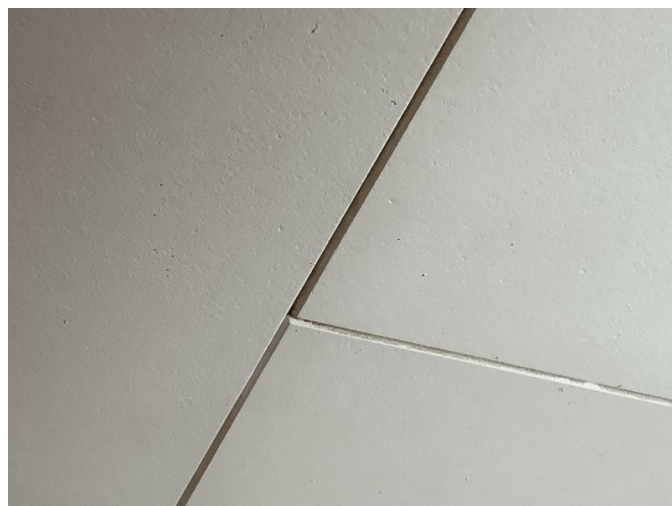
Verwijderen

Eindbeoordeling materiaalrisico	Zeer laag materiaalrisico en/of zeer lage kans op vezelvrijgave
---------------------------------	---

Gebondenheid	Categorie 2: niet-hechtgebonden met matrix
Asbestsoort (vezeltype)	Alleen chrysotiel
Asbestconcentratie	Hoog ( $\geq 50\%$ )
Afschermingsgraad van het gehele materiaal	Niet stootvaste afscherming
Toestand van het materiaal	Onbeschadigd, niet verweerd

Beschrijving	plafond slaapkamers
Omgeving	Binnen
Primaire drager	Plafond
Asbestmateriaal	plafondtegels
Bindmiddel van asbestmateriaal	Karton - papier - viltachtig
Gebondenheid op basis van bindmiddel	Niet-hechtgebonden
Hoeveelheid (gewicht - aantal)	<ul style="list-style-type: none"><li>• 175,00 kg - 1 stuk</li></ul>
Totaal gewicht	175,00 kg
Eenvoudig bereikbaar	Ja
Bevestigingswijze	<ul style="list-style-type: none"><li>• Genageld, geniet</li></ul>
Identificatiemethode	Vaststelling zonder monsternamen

- Zorg voor een veilig beheer. Vermijd het beschadigen van het asbestmateriaal. Controleer de toestand jaarlijks op wijzigingen.
- Voer bijkomende staalname(s) uit.

- Eenvoudige handelingen: enkel door erkend asbestverwijderaar  
Deze toepassing moet verwijderd worden door opgeleide werknemers met een geldig attest. Om uitsluitel te geven over de al dan niet aanwezigheid van asbest is het aangeraden om extra stalen te nemen! Neem de nodige voorzorgsmaatregelen.

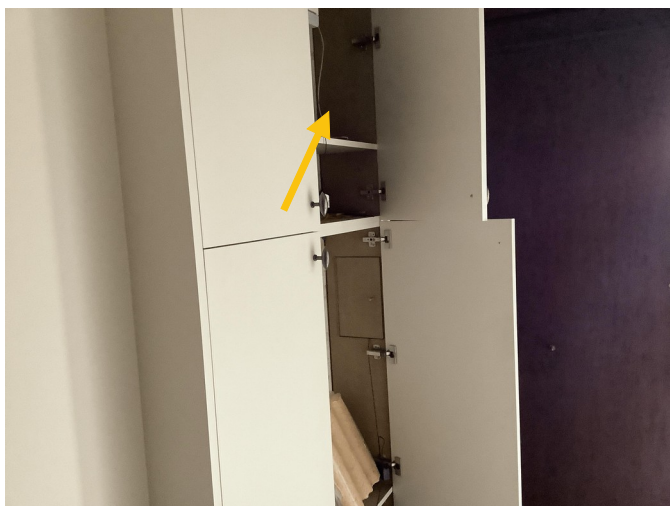
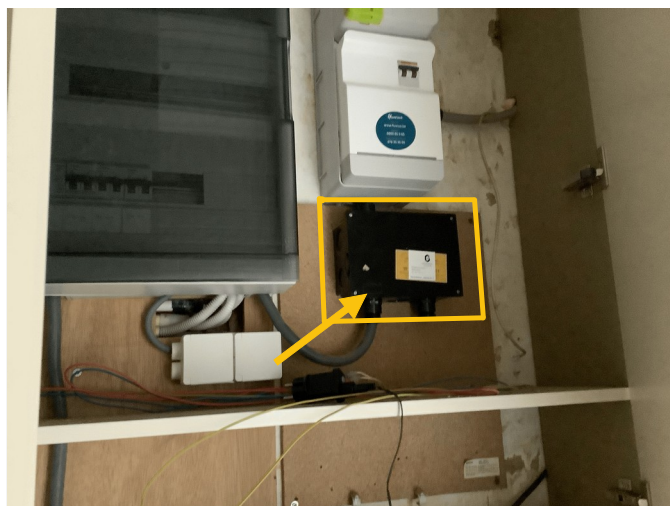
Zorgvuldig beheren

Eindbeoordeling materiaalrisico	Zeer laag materiaalrisico en/of zeer lage kans op vezelvrijgave
---------------------------------	---

Gebondenheid	Categorie 1: hechtgebonden in oorsprong
Asbestsoort (vezeltype)	Crocidoliet aanwezig
Asbestconcentratie	Laag (< 50%)
Afschermingsgraad van het gehele materiaal	Niet stootvaste afscherming
Toestand van het materiaal	Onbeschadigd, niet verweerd

Beschrijving	boite elektriciteit bakeliet
Omgeving	Binnen
Primaire drager	Binnenwand
Asbestmateriaal	boite bakeliet
Bindmiddel van asbestmateriaal	Kunststof of -hars
Gebondenheid op basis van bindmiddel	Hecht
Hoeveelheid (gewicht - aantal)	<ul style="list-style-type: none"><li>0,10 kg - 1 stuk</li></ul>
Totaal gewicht	0,10 kg
Eenvoudig bereikbaar	Ja
Bevestigingswijze	<ul style="list-style-type: none"><li>Geschroefd</li></ul>
Identificatiemethode	Vaststelling zonder monsternamen

- Zorg voor een veilig beheer. Vermijd het beschadigen van het asbestmateriaal. Controleer de toestand jaarlijks op wijzigingen.

- Eenvoudige handelingen: mag via doe-het-zelf of door werknemer(s) met opleidingsattest eenvoudige handelingen  
Deze toepassing kan door eenvoudige handelingen verwijderd worden. Neem hiervoor contact op met de energieleverancier. Neem de nodige voorzorgsmaatregelen en vermijd breken vande toepassing!

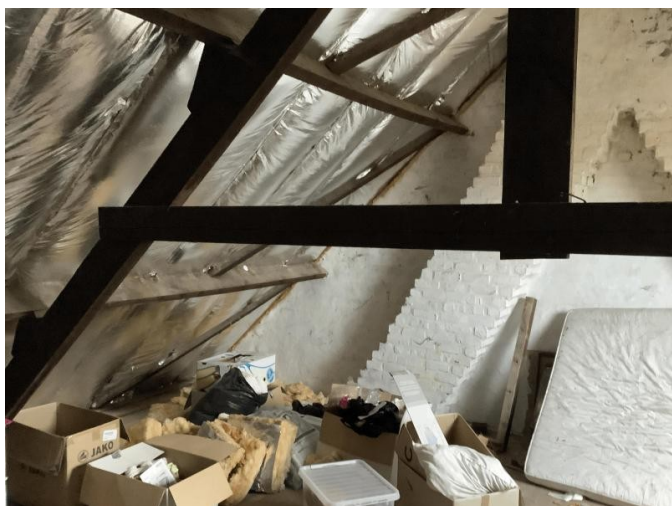
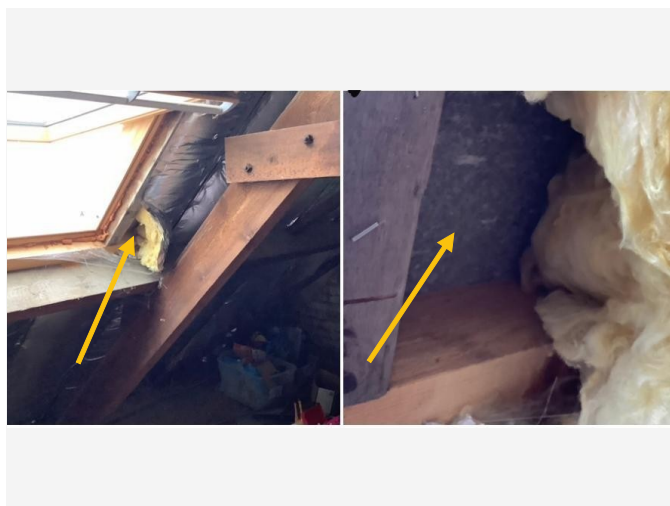
Zorgvuldig beheren

Eindbeoordeling materiaalrisico	Zeer laag materiaalrisico en/of zeer lage kans op vezelvrijgave
---------------------------------	---

Gebondenheid	Categorie 1: hechtgebonden in oorsprong
Asbestsoort (vezeltype)	Crocidoliet aanwezig
Asbestconcentratie	Laag (< 50%)
Afschermingsgraad van het gehele materiaal	Niet stootvaste afscherming
Toestand van het materiaal	Onbeschadigd, niet verweerd

Beschrijving	onderdak
Omgeving	Binnen
Primaire drager	Schuin dak
Asbestmateriaal	Plaat, paneel, tablet - Type Menuiserite
Bindmiddel van asbestmateriaal	Cement
Gebondenheid op basis van bindmiddel	Hecht
Hoeveelheid (oppervlakte - dikte - aantal)	• 61,00 m <sup>2</sup> - 0,05 cm - 1 stuk
Totaal volume	0,031 m <sup>3</sup>
Eenvoudig bereikbaar	Ja
Bevestigingswijze	• Genageld, geniet
Identificatiemethode	Vaststelling zonder monsternamen

- Zorg voor een veilig beheer. Vermijd het beschadigen van het asbestmateriaal. Controleer de toestand jaarlijks op wijzigingen.

- Eenvoudige handelingen: mag via doe-het-zelf of door werknemer(s) met opleidingsattest eenvoudige handelingen  
Deze toepassing mag zelf verwijderd worden mits de nodige voorzorgsmaatregelen. Vermijd breken, slijpen, zagen om de verspreiding van asbestvezels tegen te gaan. Bij afvoer dienen de platen dubbel verpakt te zijn!

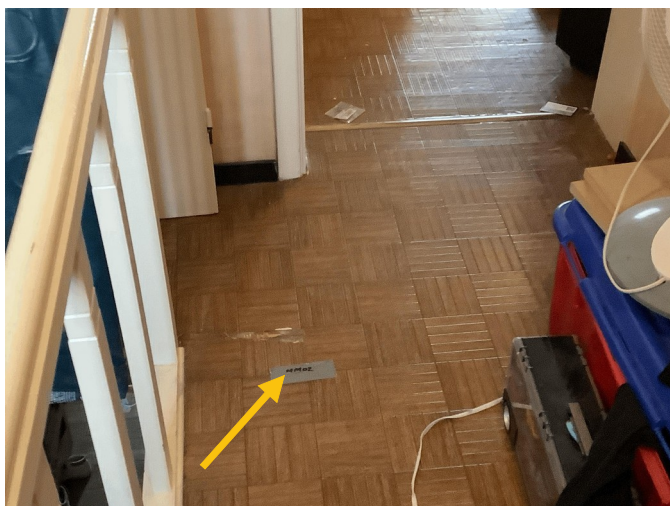
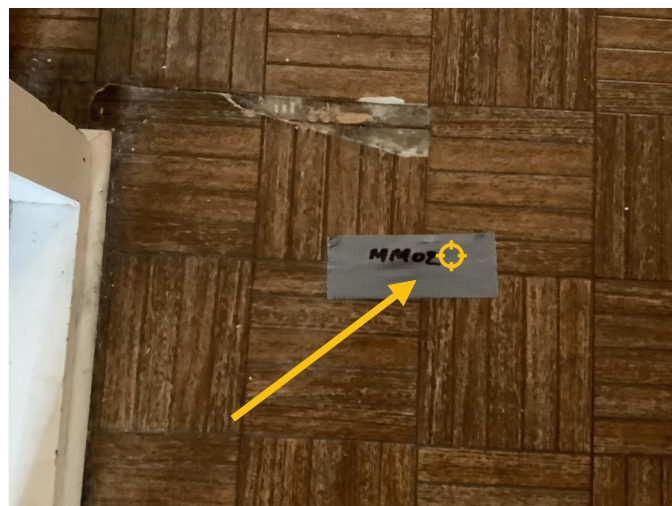
Zorgvuldig beheren

Eindbeoordeling materiaalrisico	Zeer laag materiaalrisico en/of zeer lage kans op vezelvrijgave
---------------------------------	---

Gebondenheid	Categorie 1: hechtgebonden in oorsprong
Asbestsoort (vezeltype)	Alleen chrysotiel
Asbestconcentratie	Laag (< 50%)
Afschermingsgraad van het gehele materiaal	Enkel randen niet afgeschermd maar geen contact met binnenluchtstromen
Toestand van het materiaal	Licht beschadigd, licht verweerd. Intact materiaal type Pical – asbestboard of categorie III 'gebondenheid'

#	Type	Referentie	Resultaat
8.1	Puntmonster	MM02	Chrysotiel

Beschrijving	vloerzeil
Omgeving	Binnen

- Zorg voor een veilig beheer. Vermijd het beschadigen van het asbestmateriaal. Controleer de toestand jaarlijks op wijzigingen.
- Zorg voor een veilig beheer en verwijder dit asbestmateriaal wanneer het bij werken eenvoudig bereikbaar wordt. Controleer de toestand jaarlijks op wijzigingen.
- Verwijder dit asbestmateriaal zo snel mogelijk. Volg de toestand goed op.
- Voer binnenluchtmetingen uit om actuele blootstellingsrisico's in de binnenlucht te monitoren.

- Hermetische zone (erkend asbestverwijderaars)  
Deze toepassing kan niet verwijderd worden zonder breken en zonder vezels te verspreiden. Neem contact op met een erkende asbestverwijderaars om deze toepassing te verwijderen.

Neem voldoende voorzorgsmaatregelen om de verspreiding van asbestvezels tegen te gaan. U kan het best de beschadigingen tijdelijk beschermen met een coating of afplakken!

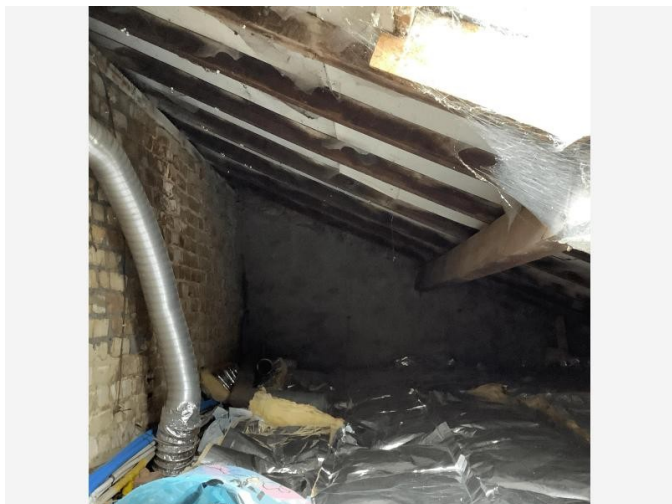
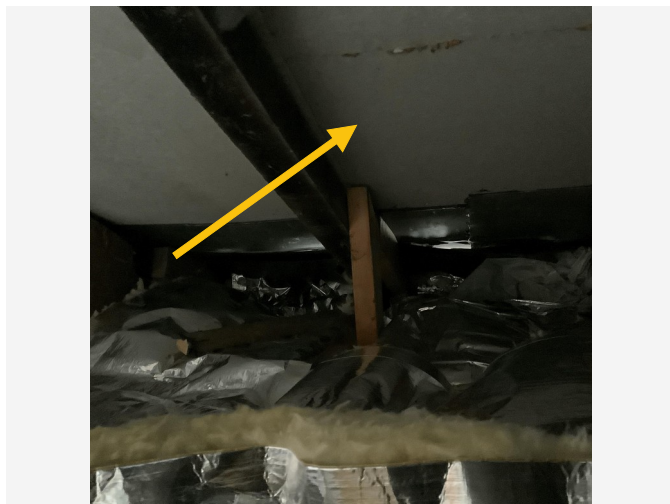
Zorgvuldig beheren

Eindbeoordeling materiaalrisico	Zeer laag materiaalrisico en/of zeer lage kans op vezelvrijgave
---------------------------------	---

Beschrijving	onderdak
Omgeving	Binnen
Primaire drager	Schuin dak
Asbestmateriaal	Plaat, paneel, tablet - Type Menuiserite
Bindmiddel van asbestmateriaal	Cement
Gebondenheid op basis van bindmiddel	Hecht
Hoeveelheid (oppervlakte - dikte - aantal)	• 28,00 m <sup>2</sup> - 0,05 cm - 1 stuk
Totaal volume	0,014 m <sup>3</sup>
Eenvoudig bereikbaar	Ja
Bevestigingswijze	• Genageld, geniet
Identificatiemethode	Vaststelling zonder monsternamen

- Zorg voor een veilig beheer. Vermijd het beschadigen van het asbestmateriaal. Controleer de toestand jaarlijks op wijzigingen.

- Eenvoudige handelingen: mag via doe-het-zelf of door werknemer(s) met opleidingsattest eenvoudige handelingen  
Deze toepassing mag zelf verwijderd worden mits de nodige voorzorgsmaatregelen. Vermijd breken, slijpen, zagen om de verspreiding van asbestvezels tegen te gaan. Bij afvoer dienen de platen dubbel verpakt te zijn!

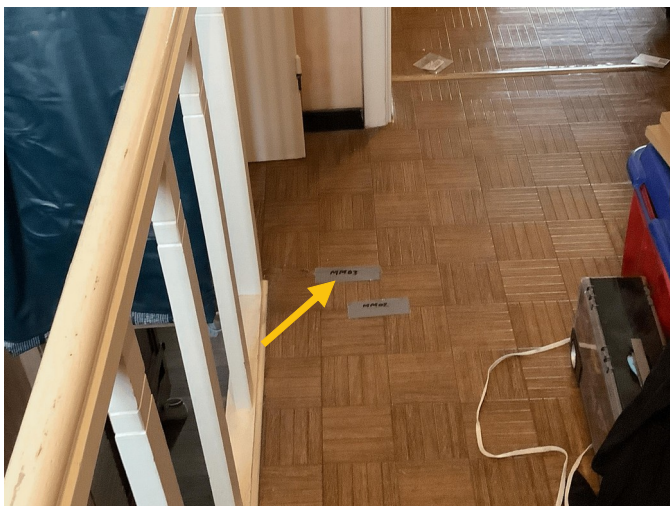
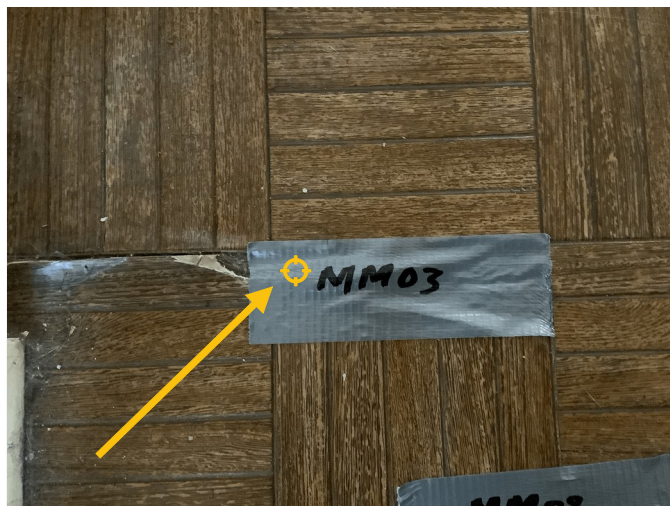
## Fiche 12: lijmlaag onder vloerzeil

Geen asbest

Beschrijving	lijmlaag onder vloerzeil
Omgeving	Binnen
Primaire drager	Vloer
Bindmiddel van materiaal	Lijm
