# Asbestinventarisatetest

Provinciestraat 59, 2018 Antwerpen  
Gemeenschappelijke delen

Attestnummer : 20260420-000474.000

Uitgegeven op : 20.04.2026

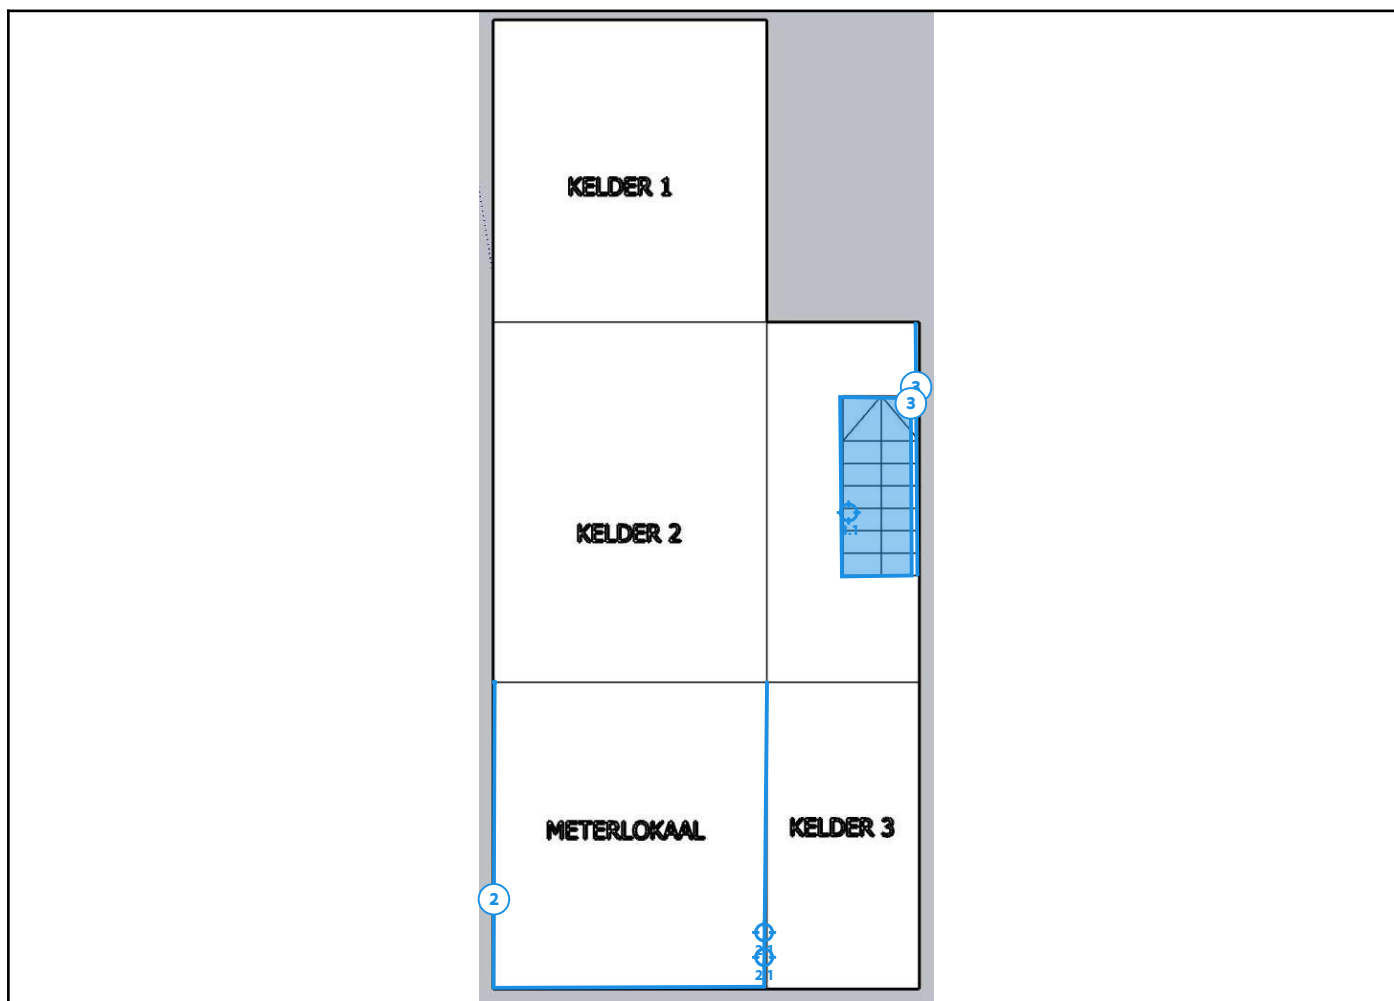
## Plan 1.1: Kelder

Beschrijving	Type	Actie
2. Cementering kelder	Geen asbest	-
2.1 Code: M2GD	Mengmonster	-
3. Pleisterwerk traphal	Geen asbest	-
3.1 Code: M1GD	Mengmonster	-

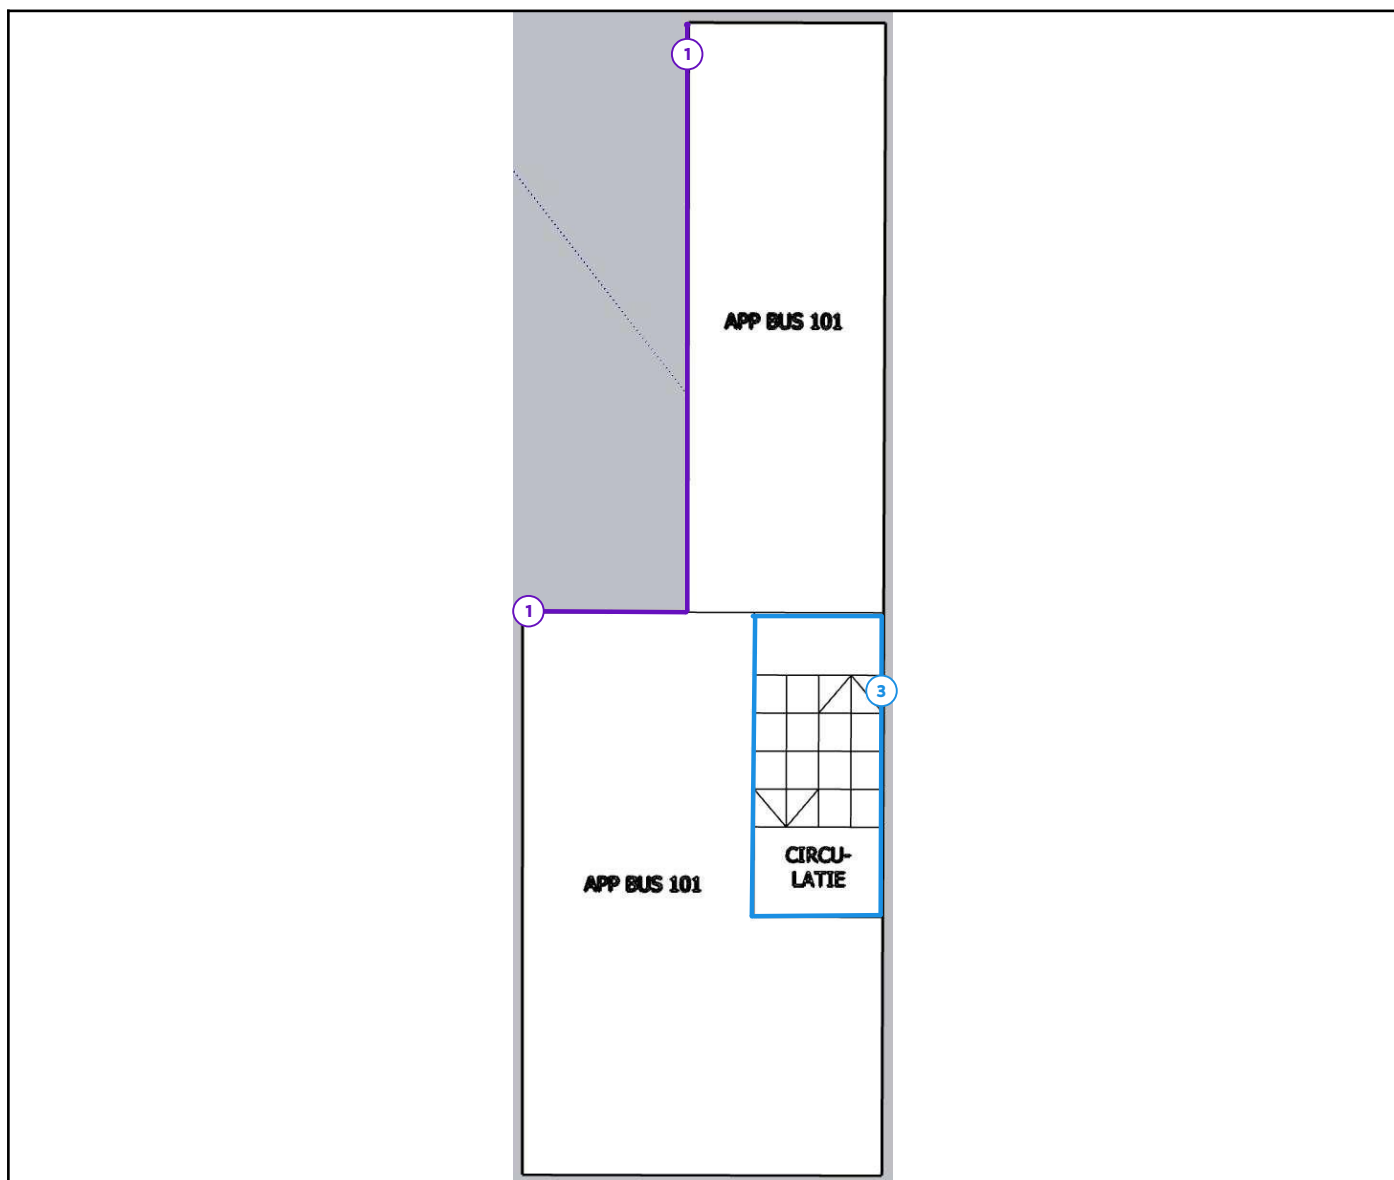
## Plan 1.3: +01 GD

Beschrijving	Type	Actie
1. Cementering vernieuwd in 2015	Advies	-
3. Pleisterwerk traphal	Geen asbest	-

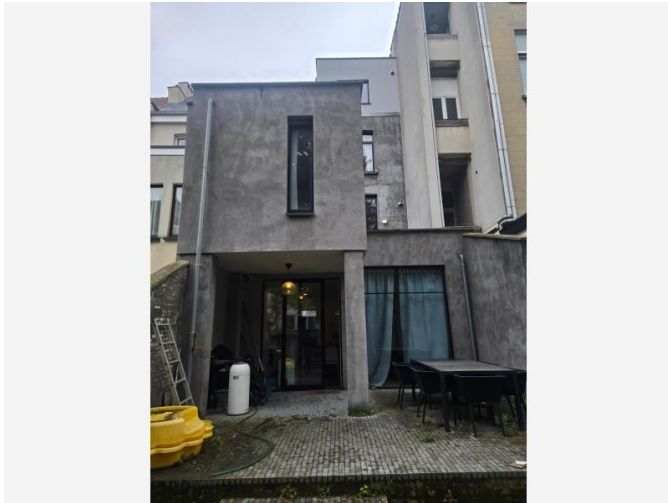
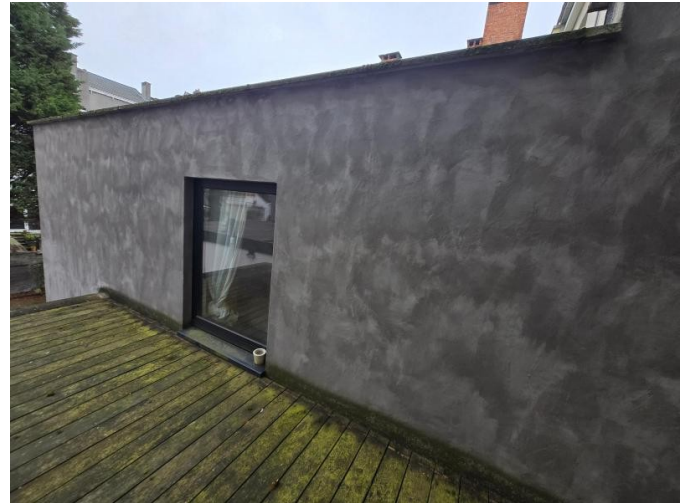
De cementering van de achtergevel is vernieuwd bij een totaalrenovatie uit 2015.

Basis voor advies	Beoordeling op basis van een bewijsdocument.
Primaire drager	Wand buitenschil
(Asbest)materiaal	In-situ afwerkingslagen - Crepi
Bindmiddel	Cement
Gebondenheid bindmiddel	Hecht

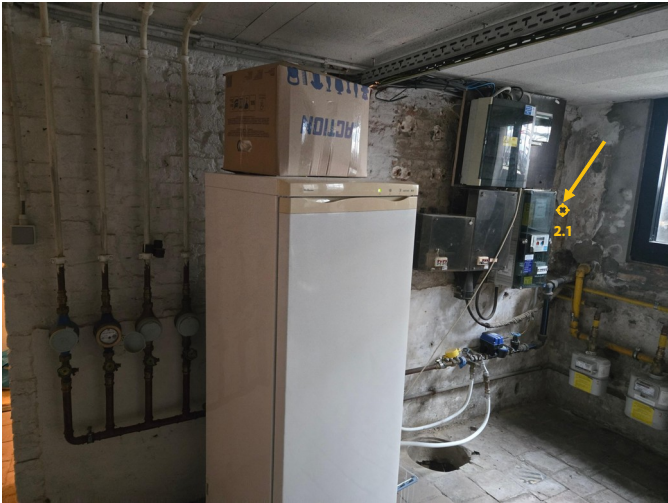
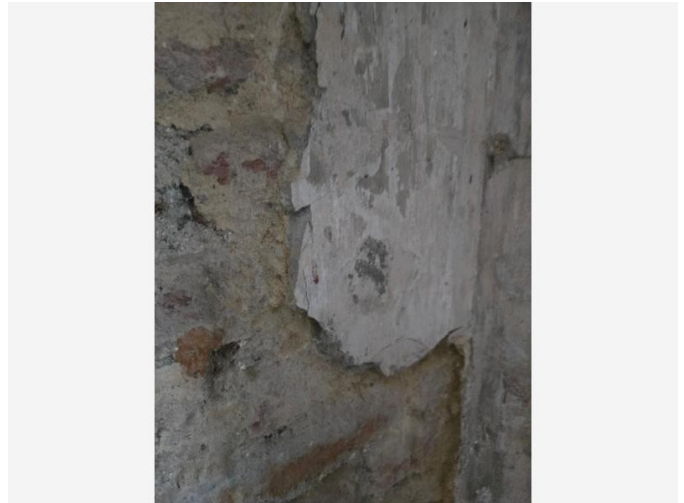
## Fiche 2: Cementering kelder

Geen asbest

#	Type	Referentie	Resultaat
2.1	Mengmonster	M2GD	Geen asbest

<b>Beschrijving</b>	Cementering kelder
<b>Omgeving</b>	Binnen
<b>Primaire drager</b>	Wand buitenschil
<b>Bindmiddel van materiaal</b>	Cement
<b>Gebondenheid op basis van bindmiddel</b>	Hecht
<b>Hoeveelheid (gewicht - aantal)</b>	<ul style="list-style-type: none"><li>• 150,00 kg - 1 stuk</li></ul>
<b>Totaal gewicht</b>	150,00 kg
<b>Identificatiemethode</b>	Een monstername door de asbestdeskundige met laboanalyse door een asbestlabo.
<b>Destructieve handeling voor identificatie</b>	Nee

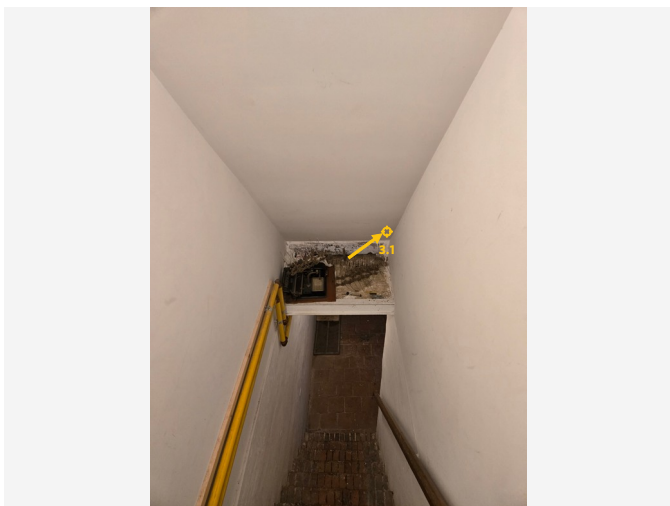
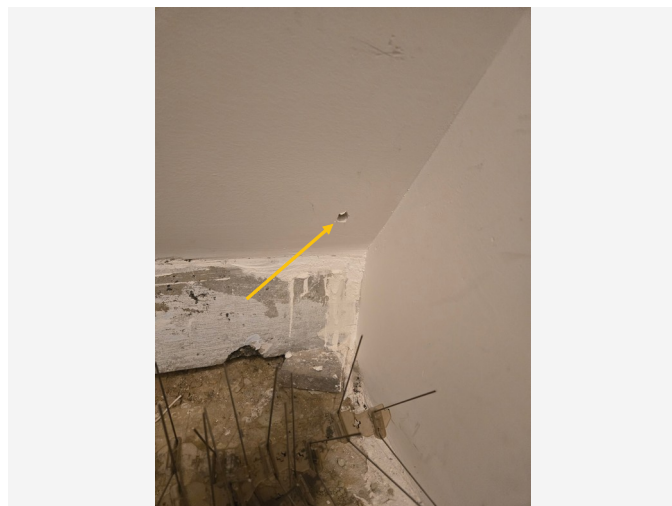
## Fiche 3: Pleisterwerk traphal

Geen asbest

#	Type	Referentie	Resultaat
3.1	Mengmonster	MIGD	Geen asbest

<b>Beschrijving</b>	Pleisterwerk traphal
<b>Omgeving</b>	Binnen
<b>Primaire drager</b>	Wand buitenschil
<b>Bindmiddel van materiaal</b>	Gips - kalk
<b>Gebondenheid op basis van bindmiddel</b>	Niet-hechtgebonden
<b>Hoeveelheid (oppervlakte - dikte - aantal)</b>	• 150,00 m <sup>2</sup> - 1,00 cm - 1 stuk
<b>Totaal volume</b>	1,50 m <sup>3</sup>
<b>Identificatiemethode</b>	Een monstername door de asbestdeskundige met laboanalyse door een asbestlabo.
<b>Destructieve handeling voor identificatie</b>	Nee
<b>Opmerking</b>	Er werd een staal genomen van de onderzijde van de de trap, wanden. De plafonds zijn afgewerkt met een vals plafond
