Bureau d'expertise  
**MATRICHE**

Nos réf. 24.76-001

Concerne : Rue Félicien Tubiermont, 28 à Vieux-Genappe

La présente fait suite à votre demande et à notre visite du 08/10/24 en votre présence.

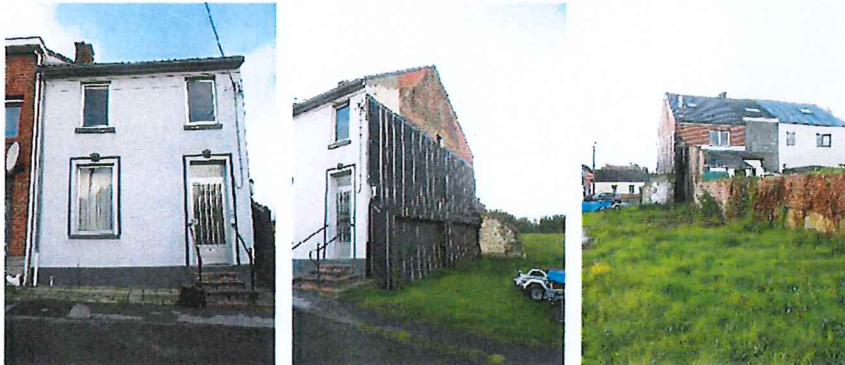
- 1.1. Le bâtiment visité est une 2 façades dont le voisin de droite, rue dans le dos, a été démoli.  
Il est ancien, d'avant 1850, et a été construit selon les habitudes de l'époque.

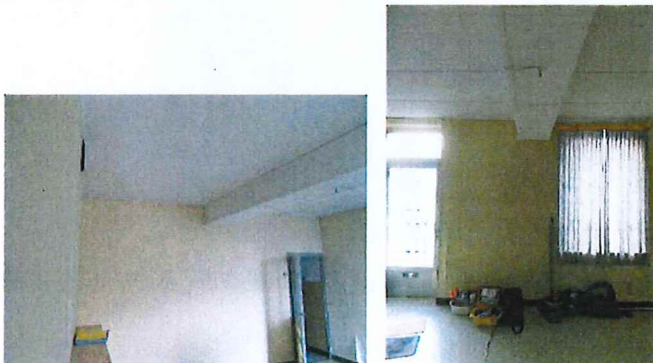
- 1.2 Les façades sont pleines en briques et les planchers sur gîtages, orientés parallèlement à la façade avant et portant sur un sommier bois ancien médian.  
Un porteur, parallèle à la façade avant, divise le bâtiment dans sa profondeur.

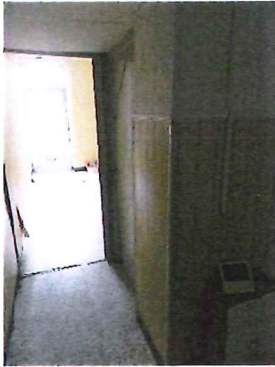
- 1.3 Le bâtiment ne comporte pas de sous-sol et le volume sous toiture, utilisé en grenier, n'est pas aménagé.

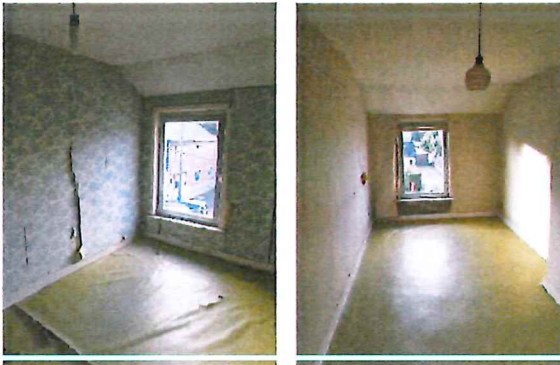
- 1.4 Les cloisons intérieures d'étage sont légères, posées sur plancher avec gîtages.

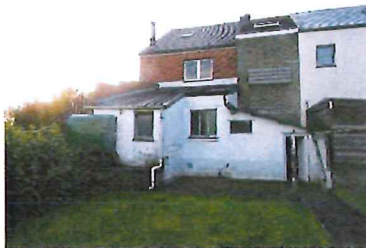
- 1.5 Des annexes arrière ont été construites au rez de chaussée.

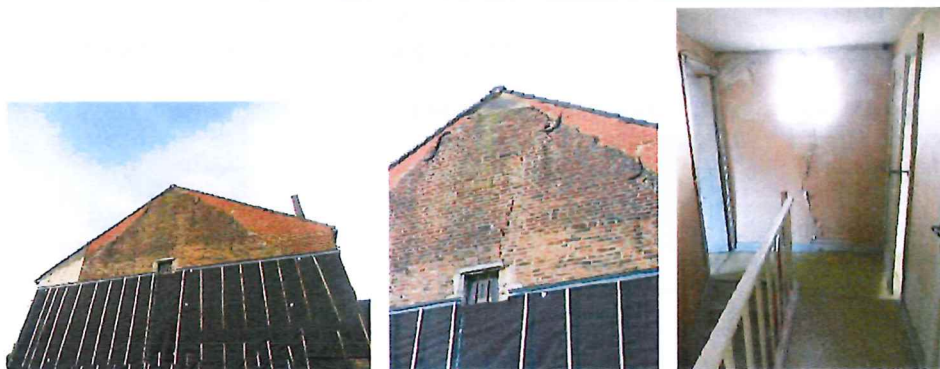
- 2.1 Une fissure verticale importante divise le pignon latéral droit, anciennement mitoyen, de bas en haut. Cette fissure est traversante et apparaît aussi bien à l'extérieur qu'à l'intérieur.

Il serait opportun de couturer cette ancienne fissure à l'aide de 3 agrafes béton armé et de la refermer pour éviter toute entrée d'eau dans le bâtiment.  
Coût estimé : 6.000 € HTVA.

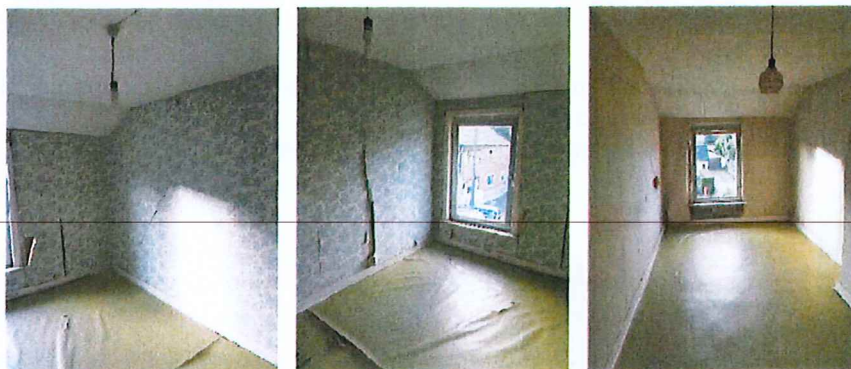
- 2.2 Le sommier médian du haut rez présente une portée importante, plus de 6 m.  
Il a fortement fléchi.  
Les planchers d'étage sont en pente vers celui-ci et la cloison, posée dessus à l'étage, est fissurée.

**Il serait indiqué de le renforcer, après redressement des planchers, en lui adossant 2 profilés métalliques UPN en partie basse, solidarisés par tiges filetées horizontales traversantes.  
Coût estimé : 5.000 € HTVA.**

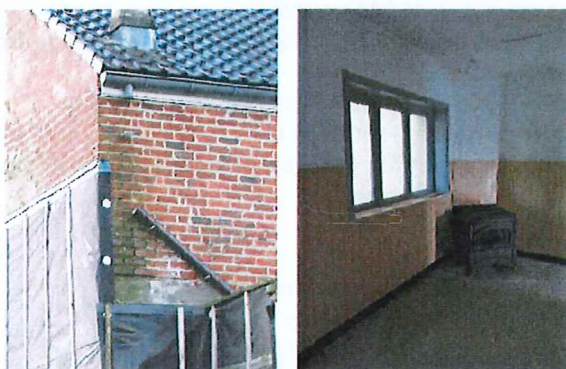
- 2.3 La descente d'eau pluviale du versant arrière de la toiture n'est pas raccordée, probablement suite à la démolition voisine.  
Ce non-raccordement provoque des entrées d'eau dans le bâtiment.

**Il est impératif de corriger rapidement cette anomalie.  
Coût estimé : 500 € HTVA.**

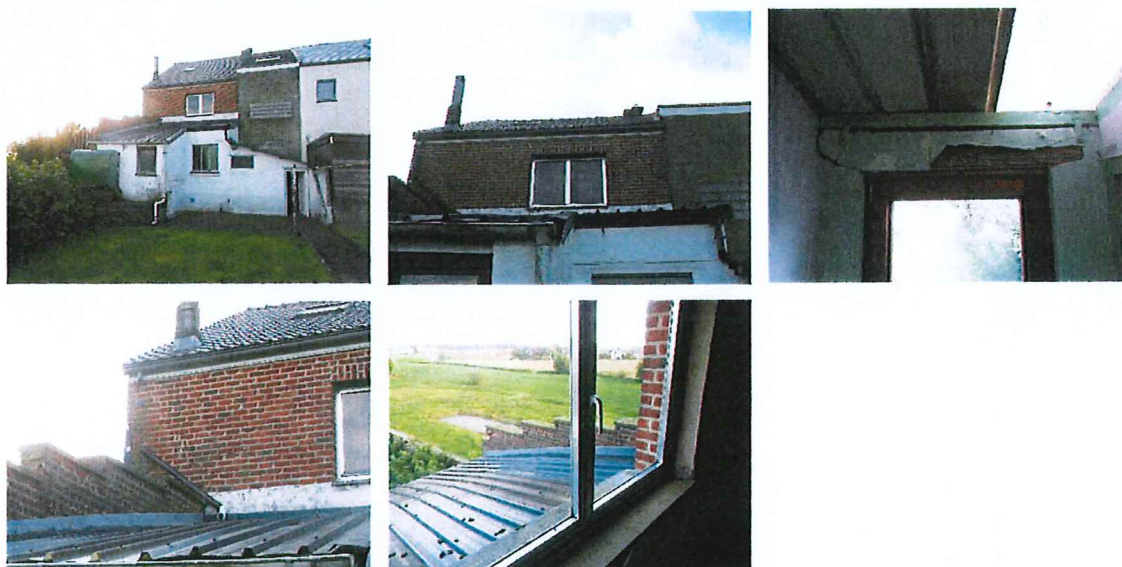
- 2.4 Les annexes arrière sont de piètre qualité, certains linteaux bois sont pourris et la toiture est en bac acier.

Nous pensons que ces anciennes annexes méritent d'être démolies.  
Coût estimé : 4.000 € HTVA.

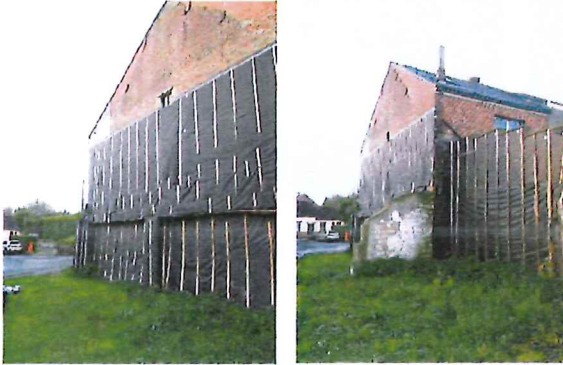
- 3.1 La démolition du voisin de droite, hormis probablement le segment de descente d'eau pluviale manquant (cf. 2.3 ci-dessus), n'a pas généré d'instabilité particulière au n°28.  
Des protections d'étanchéité ont été placées et des contreforts ont été conservés.
