# Asbestinventarisatetest

Aaishove 1, 8301 Knokke-Heist

Attestnummer : **20260706-000251.000**

## Zone 1: Hoofdgebouw

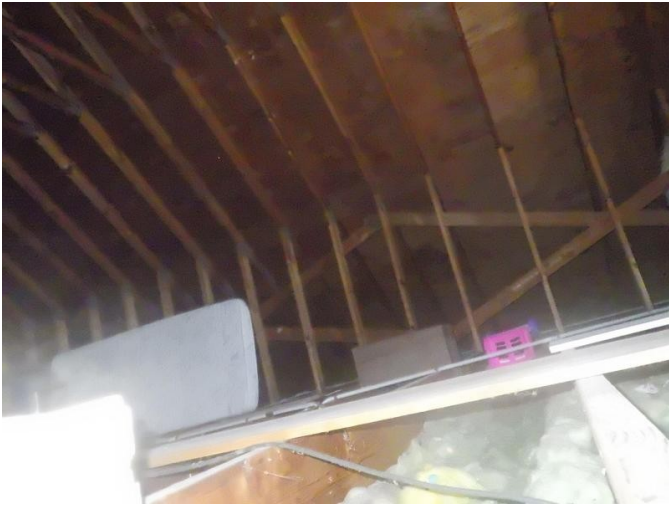
Situeringsfoto

| Beschrijving | Type | Actie |
|---|---|---|
| 1. zolder niet toegankelijk | Beperking | - |

#### Permanente beperking

**Reden:** Het onderzoek kan niet uitgevoerd worden binnen de bepalingen van de Welzijnswet

**Uitleg van de asbestdeskundige:** zolder bevat geen vaste vloer

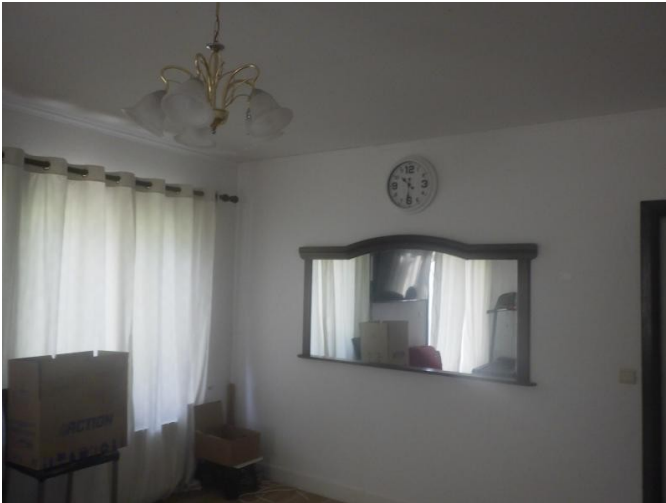
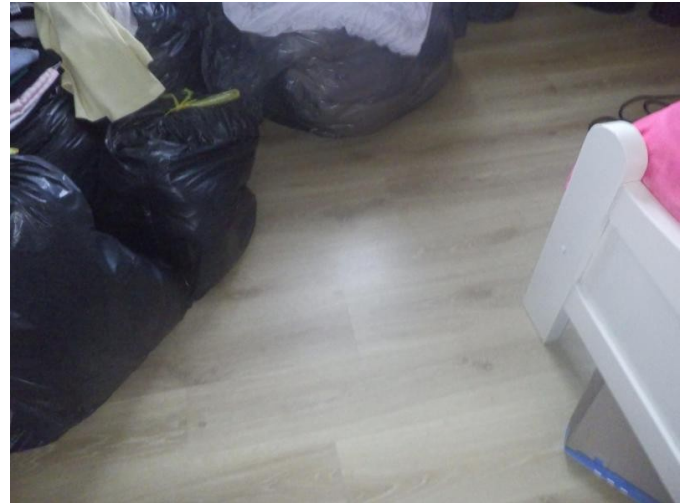
geen asbestverdachte vloerafwerking, de vloeren in deze woning zijn afgewerkt in kliklaminaat en granitotegels

| Basis voor advies | De asbestdeskundige beoordeelt het materiaal als niet-asbestverdacht. |

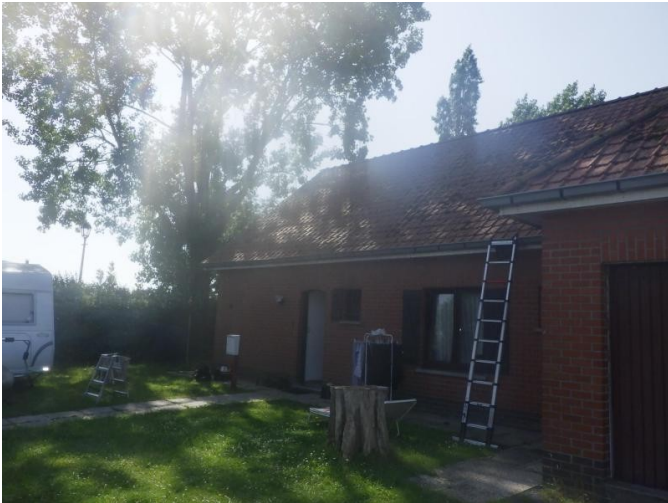
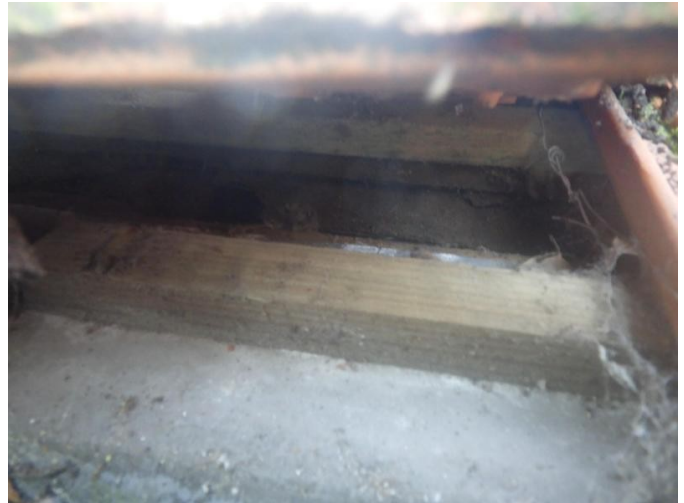
## Fiche 3: bitumen doek

Geen asbest

| # | Type | Referentie | Resultaat |
|---|---|---|---|
| 3.1 | Puntmonster | AAISPBIT | Geen asbest |

| Opmerking | tussen de dakpannen en het multiplex onderdak is een bitumen zeil aanwezig, er werd een puntstaal genomen |

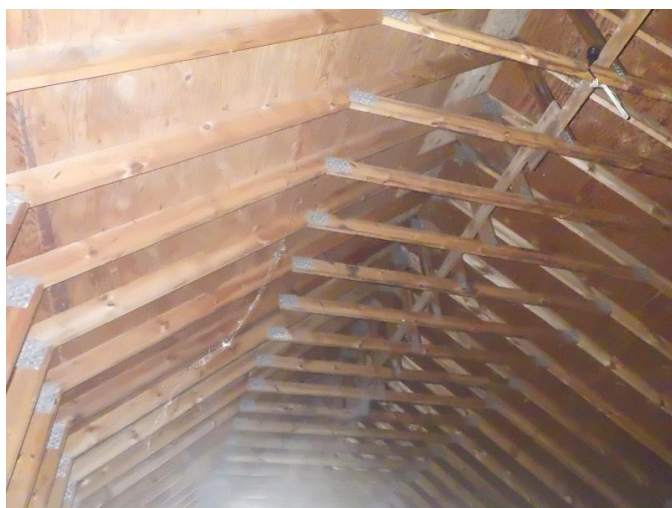
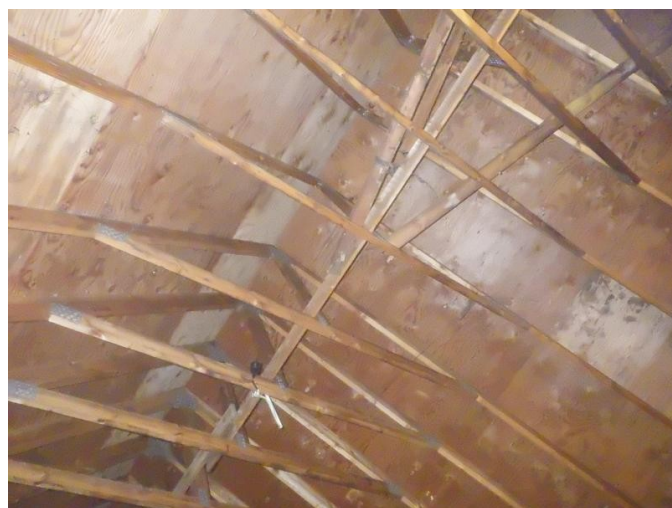
### Fiche 4: Onderdak

| Beschrijving | Notitie | Terug te vinden op plannen |
|---|---|---|
| Fiche 4: Onderdak | onderdak geconstrueerd in multiplex | - |

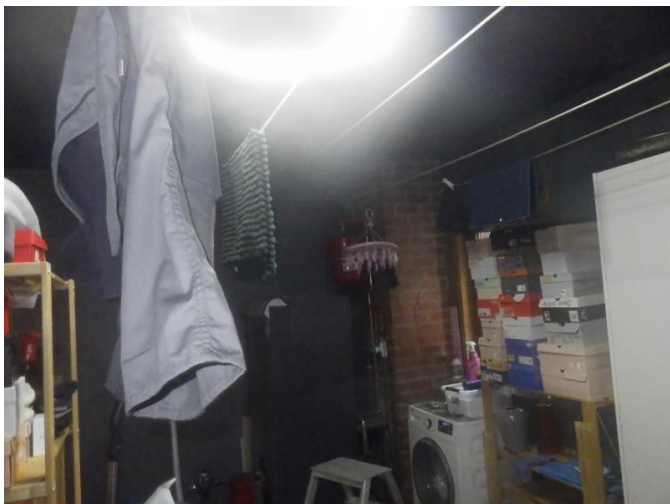
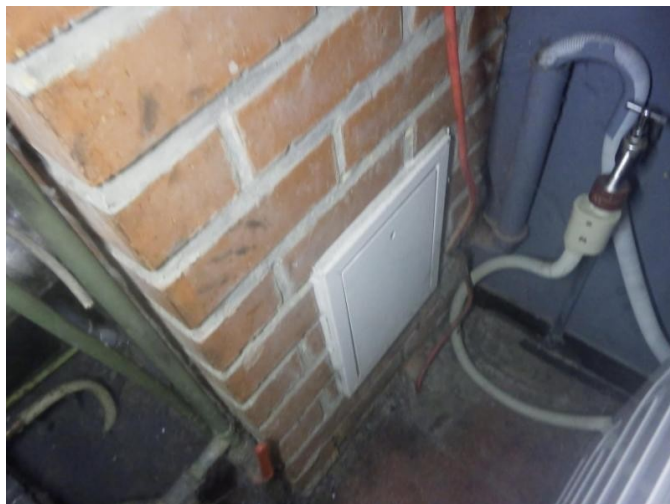
## Fiche 5: uitwendig geen asbestverdacht rookgaskanaal

| Beschrijving | Notitie | Terug te vinden op plannen |
|---|---|---|
| Fiche 5: uitwendig geen asbestverdacht rookgaskanaal | extern werden er geen asbestverdachte toepassingen van het rookgaskanaal vastgesteld | Plan 1.2: MUURPLAN |

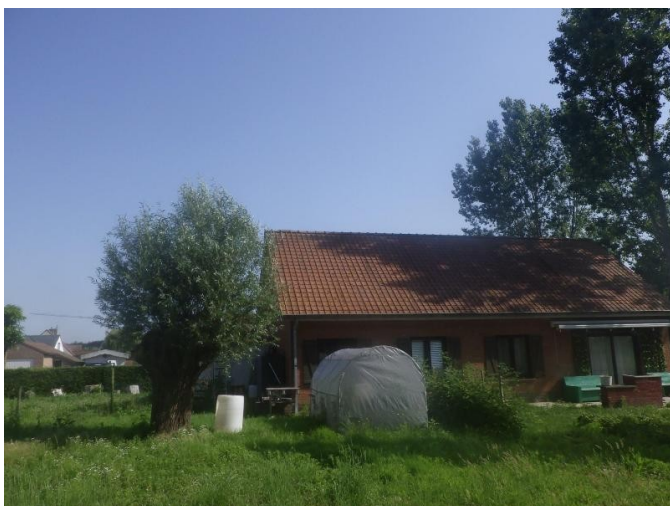
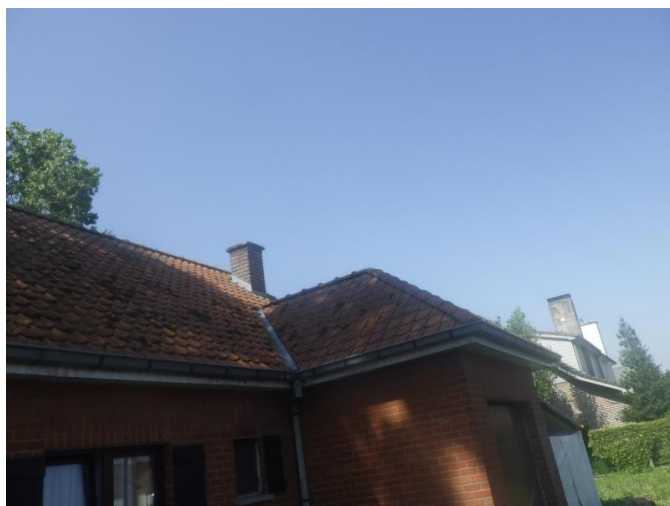
## Fiche 6: Geen asbestverdachte dakbedekking

| Beschrijving | Notitie | Terug te vinden op plannen |
|---|---|---|
| Fiche 6: Geen asbestverdachte dakbedekking | op de hoofconstructie zijn kleinpannen aanwezig, op het afdak glasvezel golfplaat | Plan 1.5: zolderplan |

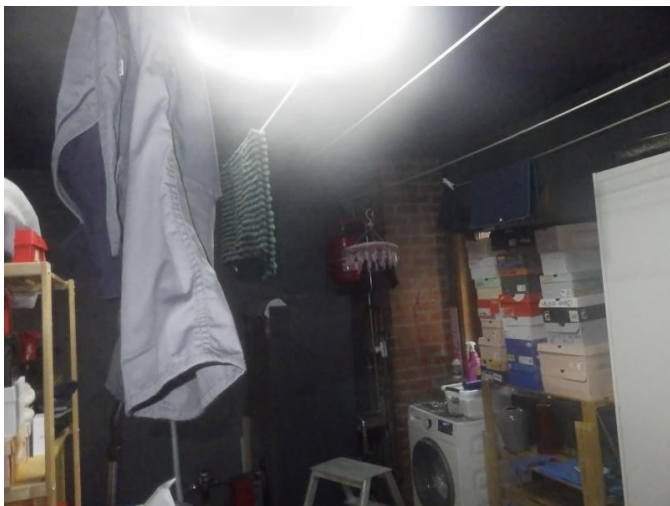
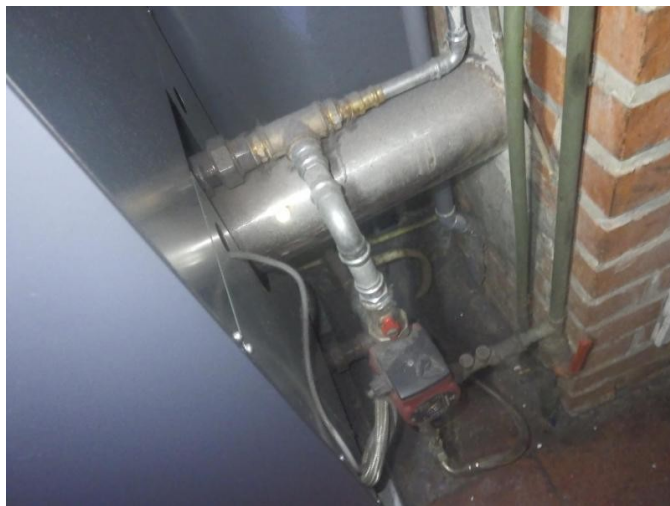
## Fiche 7: stookketel, geen asbestverdachte toepassingen

| Beschrijving | Notitie | Terug te vinden op plannen |
|---|---|---|
| Fiche 7: stookketel, geen asbestverdachte toepassingen | - | Plan 1.2: MUURPLAN |

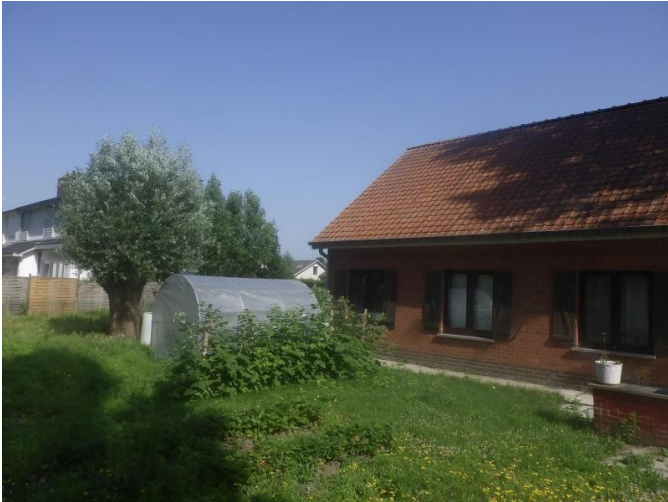
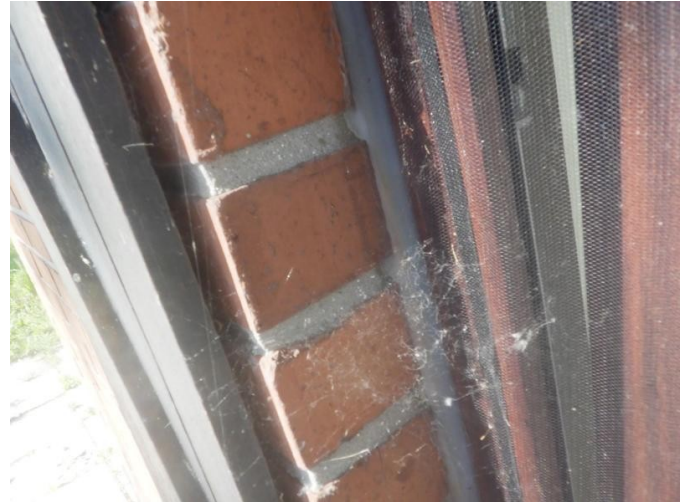
## Fiche 8: Afdichting schrijnwerk

| Beschrijving | Notitie | Terug te vinden op plannen |
|---|---|---|
| Fiche 8: Afdichting schrijnwerk | Afdichting tussen alle schrijnwerk en buitenschil en schrijnwerk-glasplaat is silicone | - |

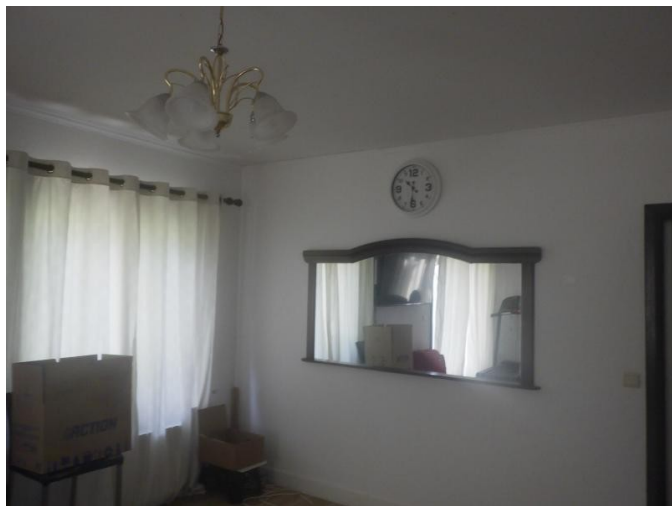
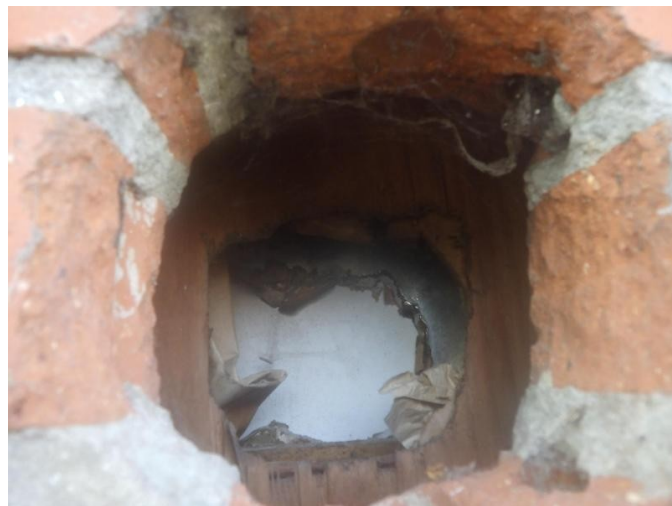
### Fiche 11: Geen muurpleister aanwezig

| Beschrijving | Notitie | Terug te vinden op plannen |
|---|---|---|
| Fiche 11: Geen muurpleister aanwezig | Deze woning is een snelbouwwoning geconstrueerd in hout, samenstelling buitengevel, spouw, waterwerende mutiplex, glaswol en gipsplaat, alle binnenwanden zijn houten kaders met gipsplaat, schouwconstructie is gemetst | Plan 1.2: MUURPLAN |

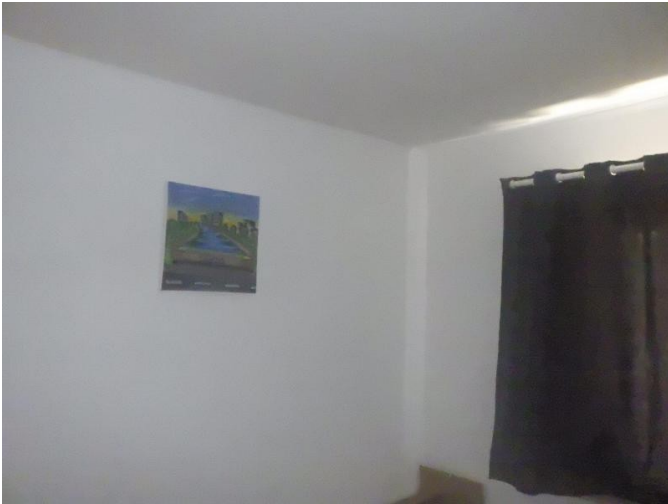
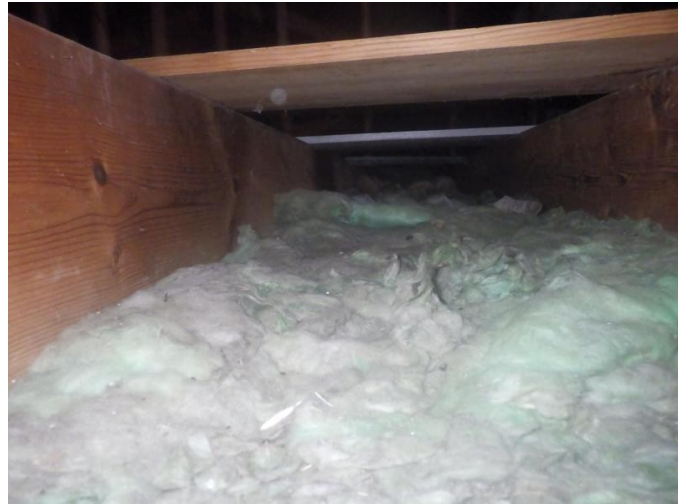
## Fiche 12: geen plafondpleister aanwezig

| Beschrijving | Notitie | Terug te vinden op plannen |
|---|---|---|
| Fiche 12: geen plafondpleister aanwezig | Deze woning is een snelbouwwoning geconstrueerd in hout, plafonds in gipsplaat | Plan 1.3: PLAFONDPLAN |
