# Asbestinventarisatetest

Kroonveldlaan 19, 9200 Dendermonde

Attestnummer : 20251128-000352.000

Uitgegeven op : 28.11.2025

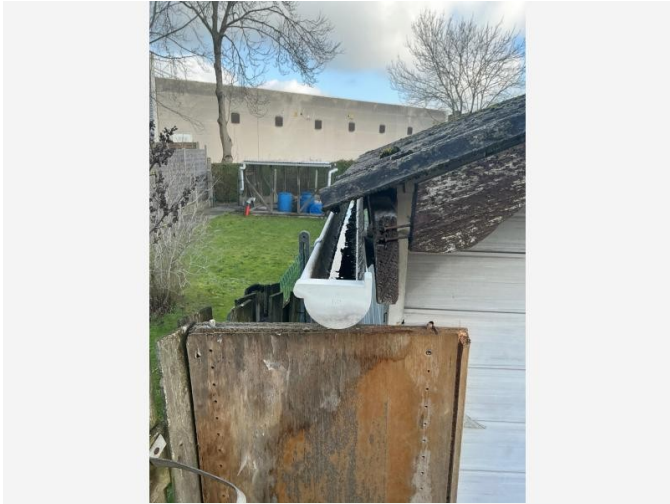
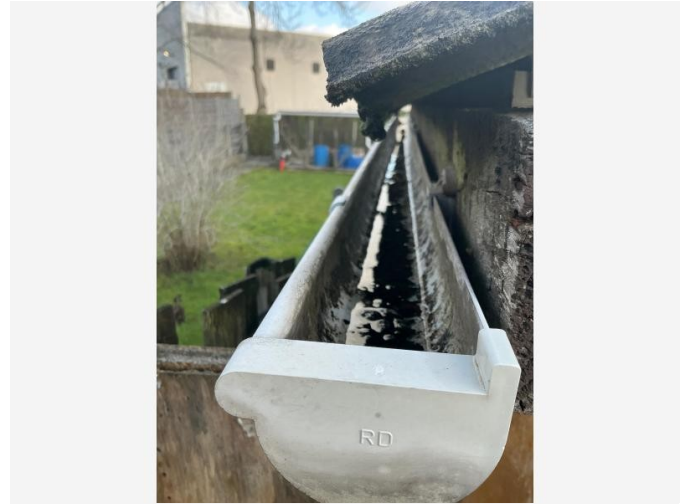
# Fiche 1: 401 slib in dakgoot, afkomstig van asbestdak

Asbestmateriaal - afvalstof

Het asbestmateriaal valt onder de mijlpaal van 2040.

**Dringend verwijderen**

- Verwijder het asbestafval.

- Eenvoudige handelingen: mag via doe-het-zelf of door werknemer(s) met opleidingsattest eenvoudige handelingen  
Het is aangewezen deze toepassing te laten verwijderen door iemand met opleidingsattest éénvoudige handelingen of een erkend asbestverwijderaar.

Het materiaal moet volledig gefixeerd kunnen worden voor de verwijdering. Als dit materiaal kan verwijderd worden zonder te breken of te beschadigen en het asbest gefixeerd is, en het eenvoudig gedemonteerd, weggenomen en verpakt kan worden, kan dit met eenvoudige handelingen. Vermijd stofvorming. Het gebruik van sneldraaiende werktuigen (boormachine, slijpschijf, hogedrukreiniger...) is verboden.

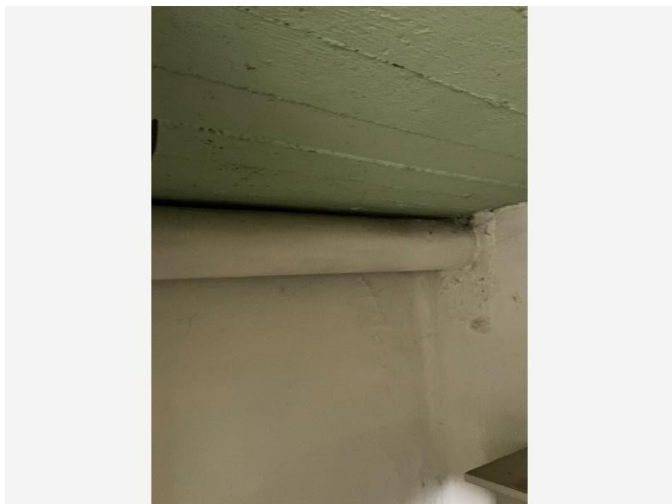
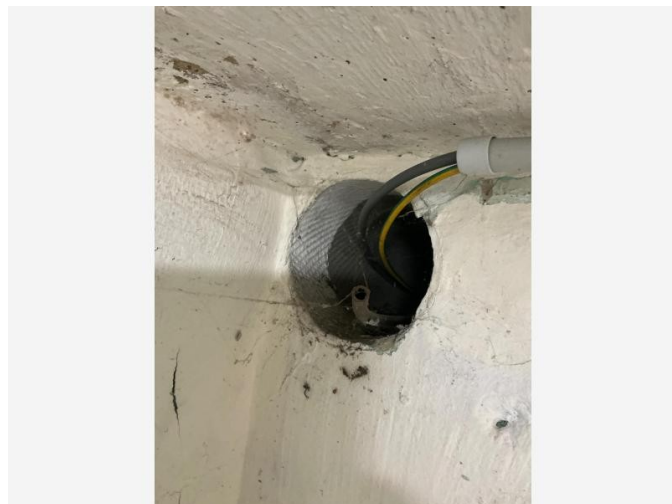
Eindbeoordeling materiaalrisico	Verhoogd materiaalrisico en/of verhoogde kans op vezelvrijgave
---------------------------------	--

Gebondenheid	Categorie 1: hechtgebonden in oorsprong
Asbestsoort (vezeltype)	Crocidoliet aanwezig
Asbestconcentratie	Laag (< 50%)
Afschermingsgraad van het gehele materiaal	Geheel of deels vrij aan de buitenlucht
Toestand van het materiaal	Matig beschadigd, matig verweerd

#	Type	Referentie	Resultaat
2.1	Puntmonster	B1	Crocidoliet, Chrysotiel

Het asbestmateriaal valt onder de mijlpaal van 2034.

- Zorg voor een veilig beheer. Vermijd het beschadigen van het asbestmateriaal. Controleer de toestand jaarlijks op wijzigingen.
- Verwijder dit asbestmateriaal zo snel mogelijk. Volg de toestand goed op.
- Voer bijkomende staalname(s) uit.

- Eenvoudige handelingen: mag via doe-het-zelf of door werknemer(s) met opleidingsattest eenvoudige handelingen  
Als dit materiaal verwijderd kan worden zonder het te breken, te beschadigen... , dan mag met dit met eenvoudige handelingen. Vermijd stofvorming en stofverspreiding op elk moment van de werken. Bevochtig of fixeer het materiaal.

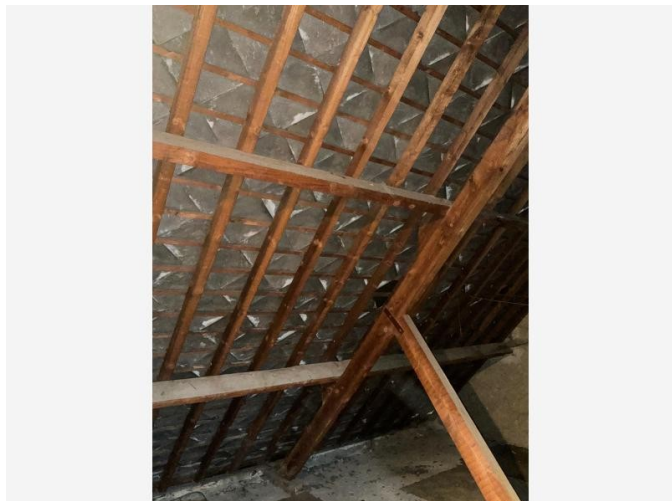
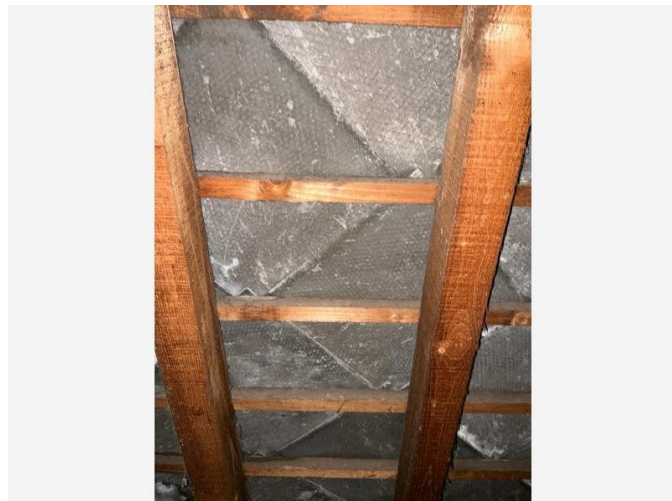
## Fiche 22: 215 onderdak

Fiche 22: 215 onderdak	<p>Er is geen (asbestverdacht) onderdak aanwezig.</p>	<p>Plan 1.1: Dak</p>
