Asbestinventarisatetest

Neremstraat 108, 3700 Tongeren

Attestnummer : 20231019-000136.000

Uitgegeven op : 19.10.2023

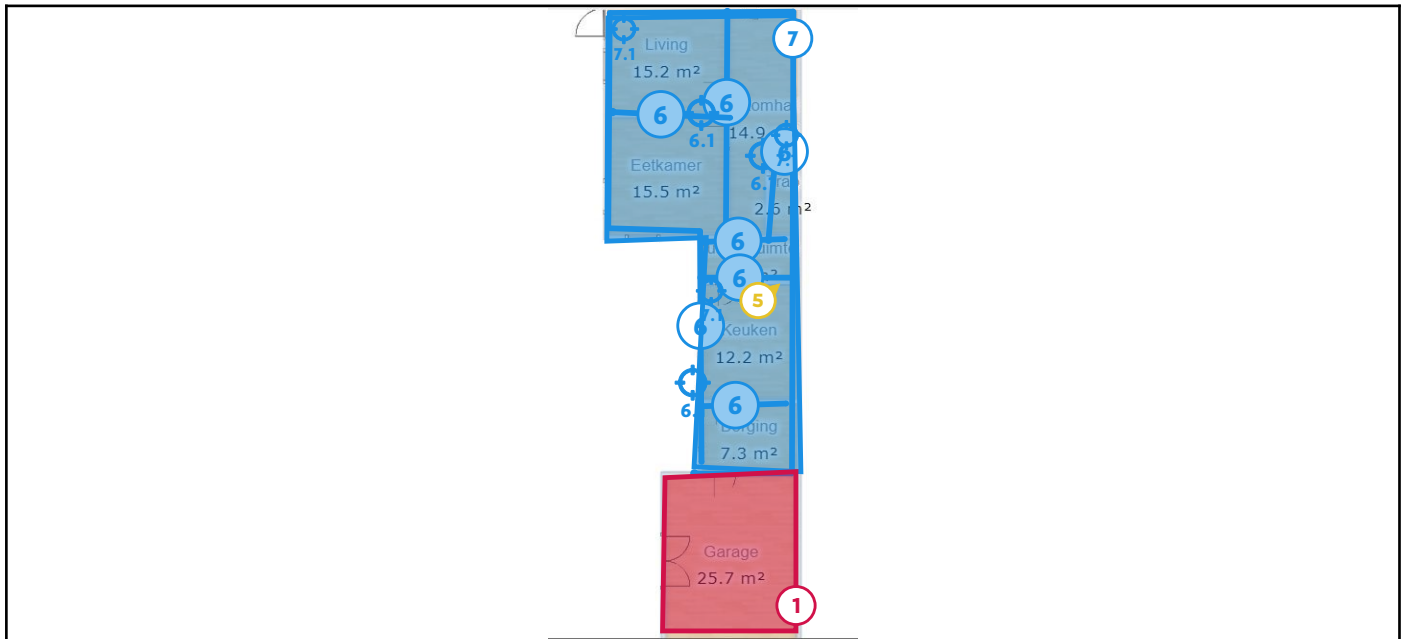
Plan 1.1: gelijkvloers

Beschrijving	Type	Actie
1. golfplaten	Asbestmateriaal	Dringend verwijderen
5. bakeliet	Asbestmateriaal	Zorgvuldig beheren
6. pleisterwerk wanden	Geen asbest	-
6.1 Code: ASB001	Mengmonster	-
7. pleisterwerk plafond	Geen asbest	-
7.1 Code: ASB002	Mengmonster	-

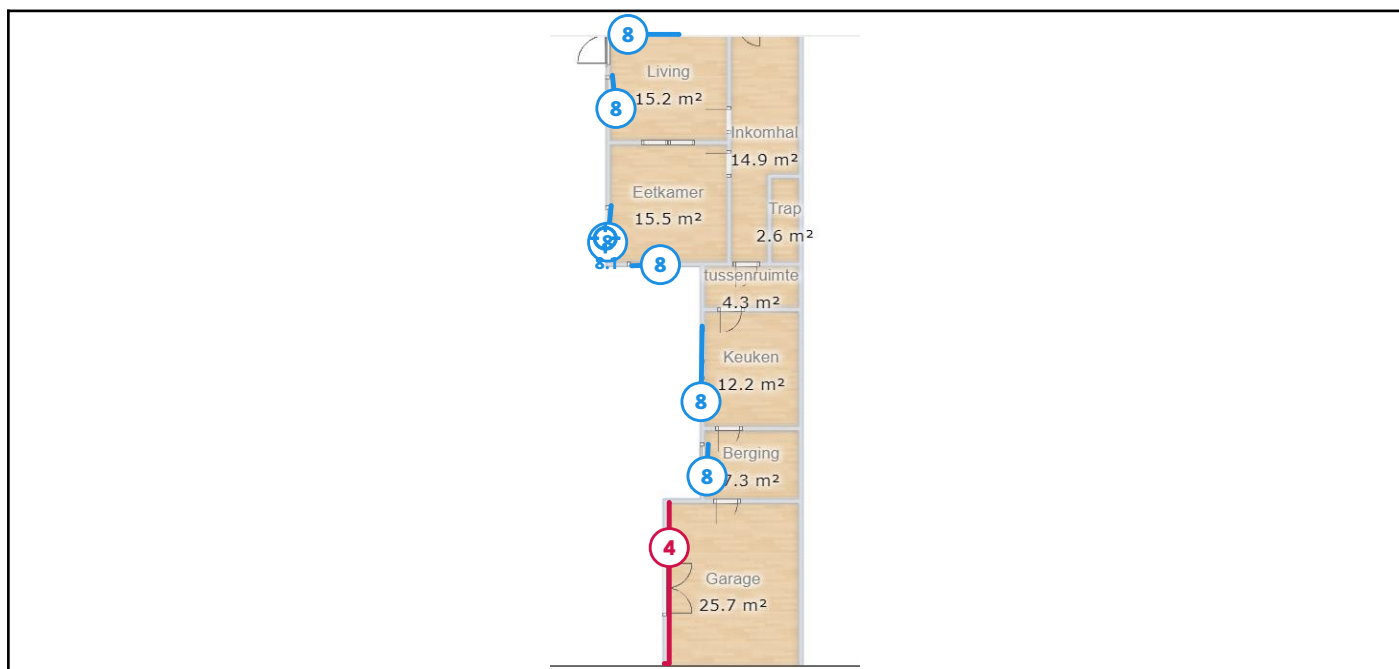
Plan 1.4: gelijkvloers

Beschrijving	Type	Actie
4. Slib	Asbestmateriaal	Dringend verwijderen
8. mastiek tussen schrijnwerk en muur	Geen asbest	-
8.1 Code: ASB003	Puntmonster	-

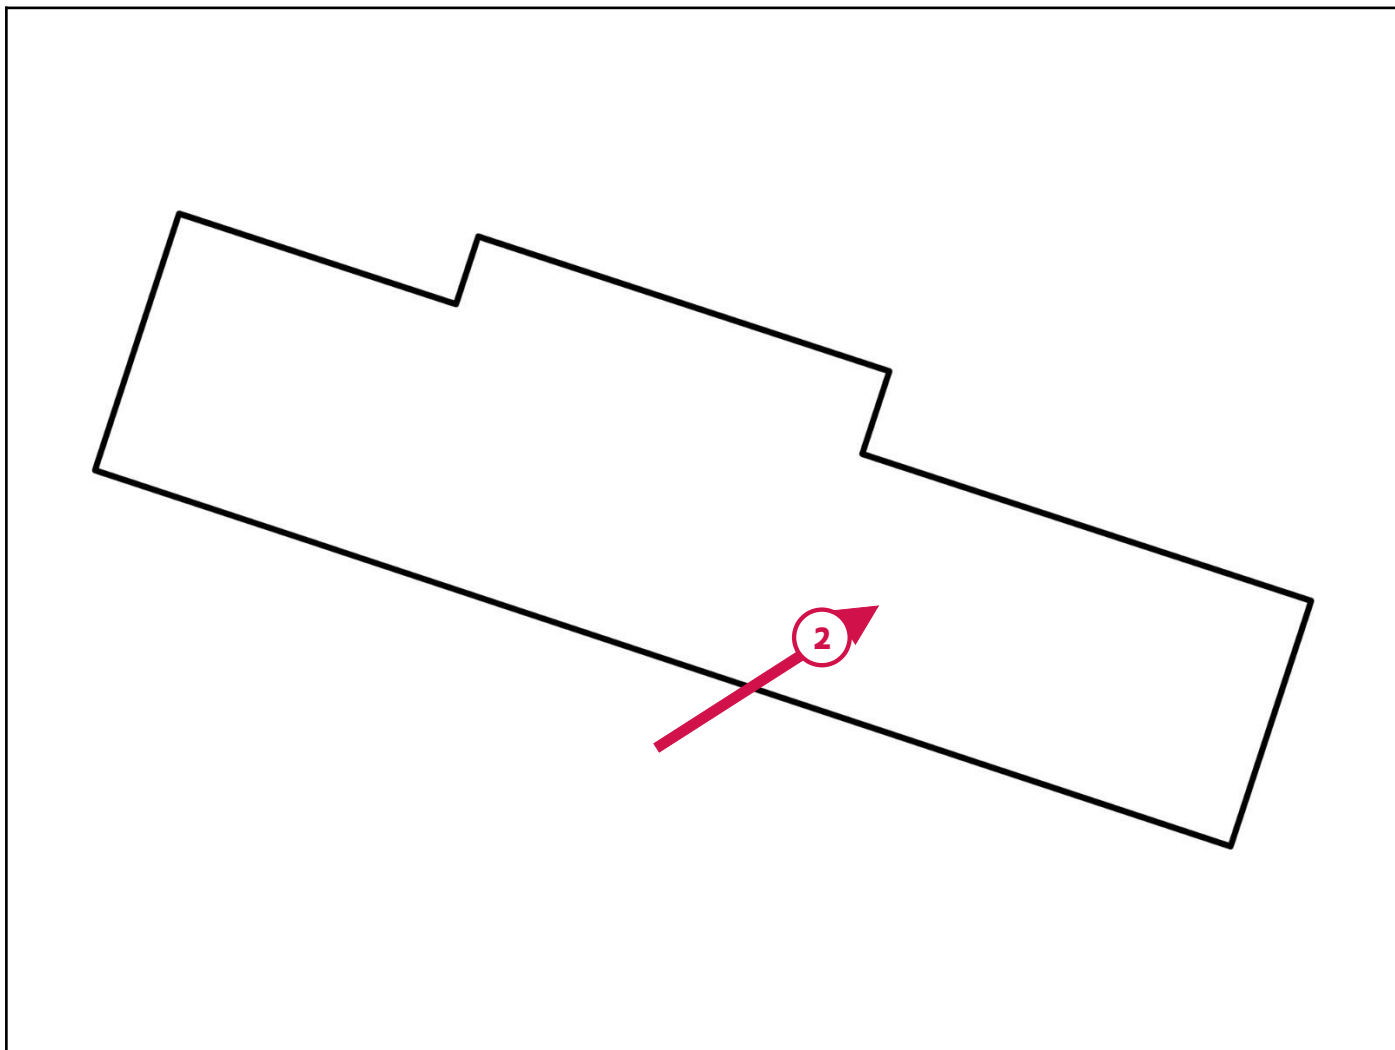
Plan 2.1: Bijgebouw plan

Beschrijving	Type	Actie
2. rookgaskanaal	Asbestmateriaal	Dringend verwijderen

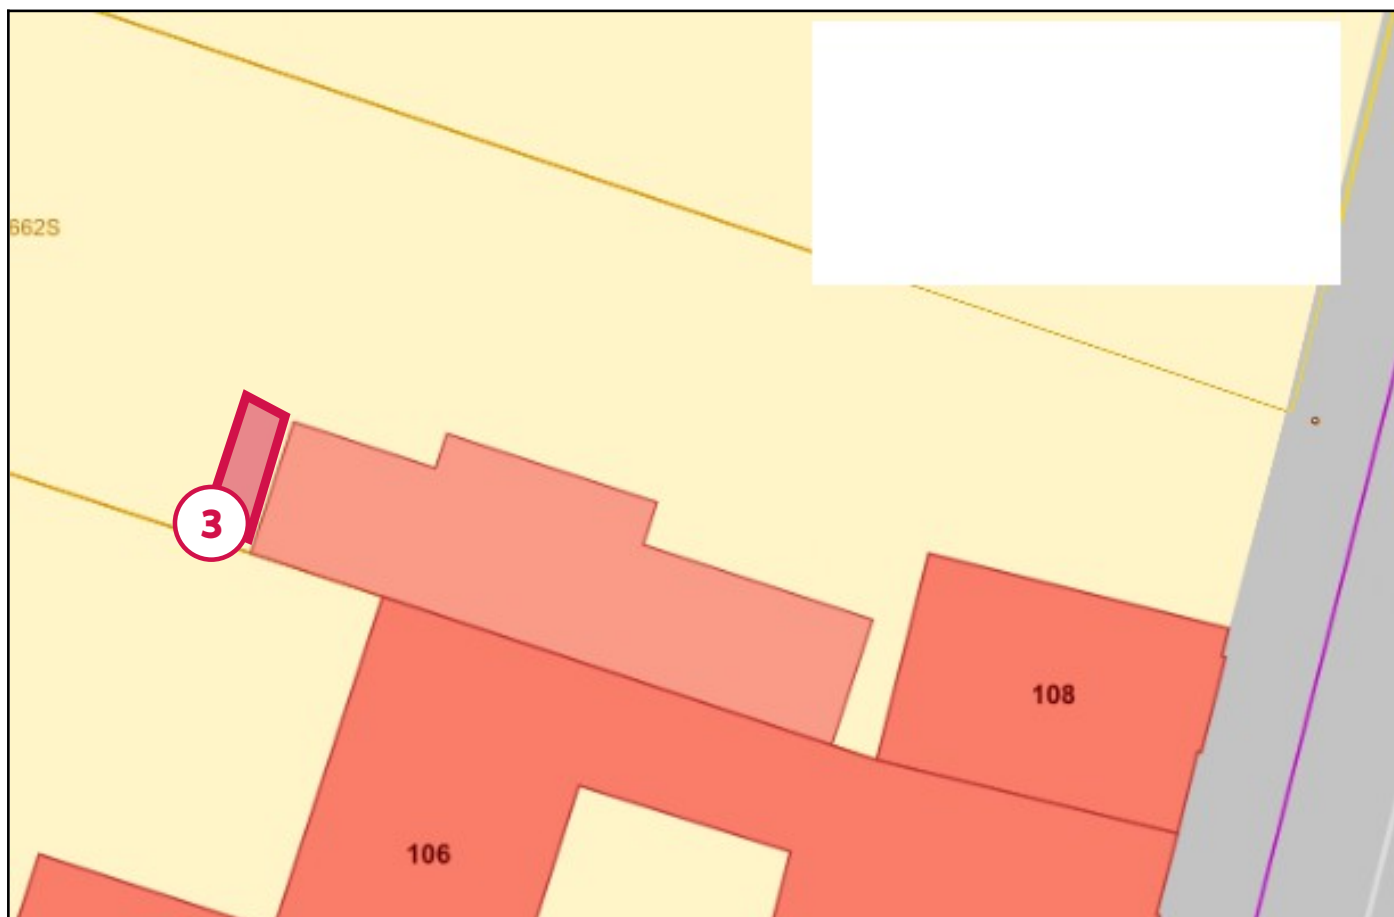
Plan 3.1: Vaststellingen buiten de constructies

Beschrijving	Type	Actie
3. golfplaten	Asbestmateriaal	Dringend verwijderen

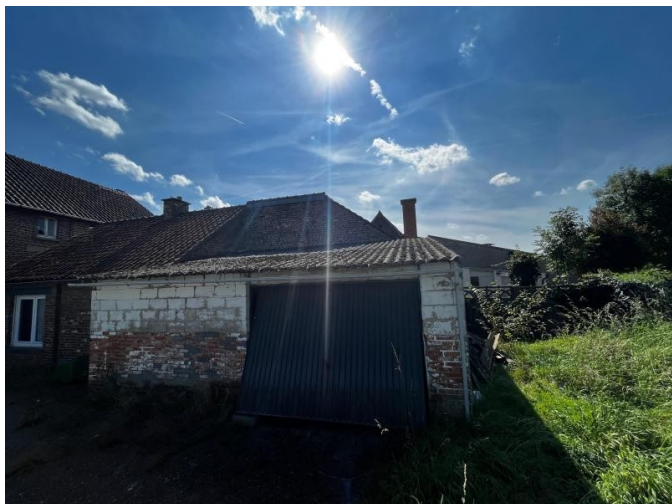
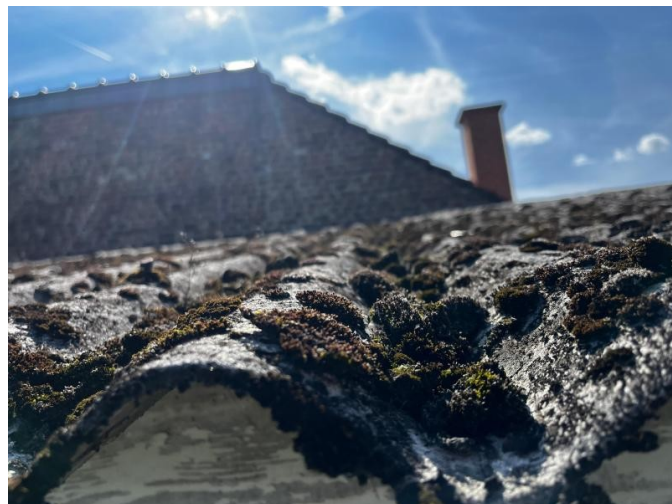
Het asbestmateriaal valt onder de mijlpaal van 2034.

Eindbeoordeling materiaalrisico	Hoog materiaalrisico en/of hoge kans op vezelvrijgave
---------------------------------	---

Gebondenheid	Categorie 1: hechtgebonden in oorsprong
Asbestsoort (vezeltype)	Crocidoliet aanwezig
Asbestconcentratie	Laag (< 50%)
Afschermingsgraad van het gehele materiaal	Geheel of deels (ook) vrij aan de binnenlucht
Toestand van het materiaal	Matig beschadigd, matig verweerd

Beschrijving	golfplaten
Omgeving	Grenst aan binnen- en buitenlucht
Primaire drager	Schuin dak
Asbestmateriaal	Dak- en gevelbekleding - Golfplaat
Bindmiddel van asbestmateriaal	Cement
Gebondenheid op basis van bindmiddel	Hecht
Hoeveelheid (oppervlakte - aantal)	• 27,00 m ² - 1 stuk
Totale oppervlakte	27,00 m ²
Eenvoudig bereikbaar	Ja
Bevestigingswijze	• Genageld, geniet

Dringend verwijderen

- Zorg voor een veilig beheer. Vermijd het beschadigen van het asbestmateriaal. Controleer de toestand jaarlijks op wijzigingen.
- Verwijder dit asbestmateriaal zo snel mogelijk. Volg de toestand goed op.

- Eenvoudige handelingen: mag via doe-het-zelf of door werknemer(s) met opleidingsattest eenvoudige handelingen
Deze toepassing kan met eenvoudige handelingen verwijderd worden door een doe-het-zelver of een professional die beschikt over het opleidingsattest 'Asbestverwijdering eenvoudige handelingen'. Bij het verwijderen moet steeds rekening worden gehouden met alle milieu- en veiligheidsvoorschriften.

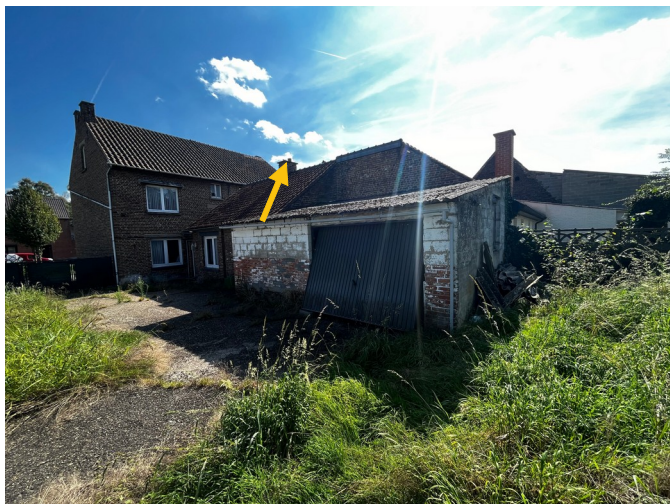
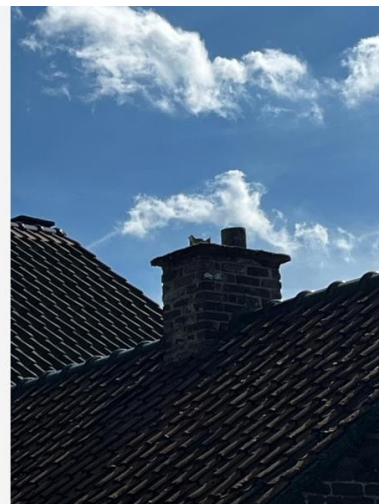
Het asbestmateriaal valt onder de mijlpaal van 2040.

Eindbeoordeling materiaalrisico	Hoog materiaalrisico en/of hoge kans op vezelvrijgave
---------------------------------	---

Gebondenheid	Categorie 1: hechtgebonden in oorsprong
Asbestsoort (vezeltype)	Crocidoliet aanwezig
Asbestconcentratie	Laag (< 50%)
Afschermingsgraad van het gehele materiaal	Geheel of deels vrij aan de buitenlucht
Toestand van het materiaal	Zwaar beschadigd, zwaar verweerd

Beschrijving	rookgaskanaal
Omgeving	Buiten
Primaire drager	Schuin dak
Asbestmateriaal	Buis, koker, leiding, pijp, doorvoer
Bindmiddel van asbestmateriaal	Cement
Gebondenheid op basis van bindmiddel	Hecht
Hoeveelheid (lengte - omtrek - dikte - aantal)	<ul style="list-style-type: none">0,20 m - 40,00 cm - 1,00 cm - 1 stuk
Totaal volume	< 0,001 m ³
Eenvoudig bereikbaar	Ja
Bevestigingswijze	<ul style="list-style-type: none">Geklemd

Identificatiemethode	Vaststelling zonder monstername
Destructieve handeling voor identificatie	Nee
Opmerking	Het rookgaskanaal is afgebroken, er blijft slechts een deel over.

Dringend verwijderen

- Zorg voor een veilig beheer. Vermijd het beschadigen van het asbestmateriaal. Controleer de toestand jaarlijks op wijzigingen.
- Verwijder dit asbestmateriaal zo snel mogelijk. Volg de toestand goed op.

- Eenvoudige handelingen: mag via doe-het-zelf of door werknemer(s) met opleidingsattest eenvoudige handelingen
Deze toepassing kan met eenvoudige handelingen verwijderd worden door een doe-het-zelver of een professional die beschikt over het opleidingsattest 'Asbestverwijdering eenvoudige handelingen'. Bij het verwijderen moet steeds rekening worden gehouden met alle milieu- en veiligheidsvoorschriften.

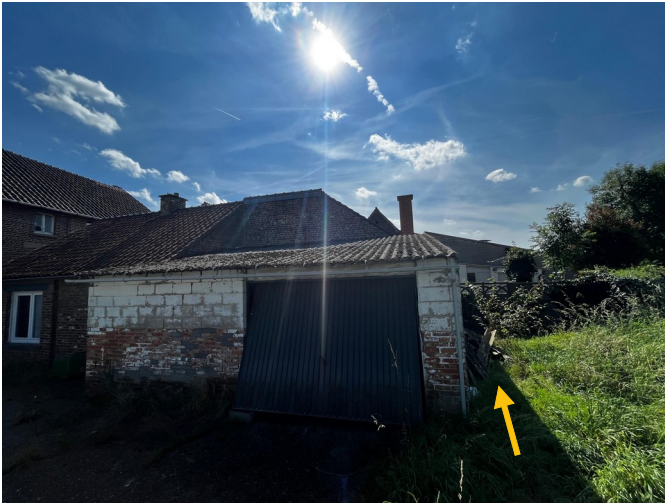
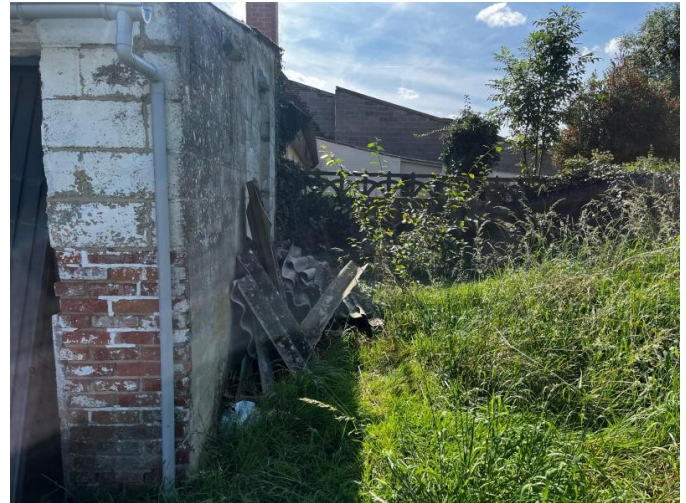
Beschrijving	golfplaten
Type afvalstof	Betreft resten (contaminatie) van verwerking of beschadiging
Type resten (contaminatie)	<ul style="list-style-type: none">• Stukken, fragmenten (los, opliggend)
Besmette materialen	<ul style="list-style-type: none">• Bodem
Bron van de resten	golfplaten
Omgeving	Buiten
Primaire drager	Bodem
Gebondenheid resten	Hecht
Hoeveelheid (gewicht - aantal)	<ul style="list-style-type: none">• 50,00 kg - 1 stuk
Totaal gewicht	50,00 kg
Eenvoudig bereikbaar	Ja
Identificatiemethode	Vaststelling zonder monstername

Dringend verwijderen

- Verwijder het asbestafval.

- Eenvoudige handelingen: mag via doe-het-zelf of door werknemer(s) met opleidingsattest eenvoudige handelingen
Deze toepassing kan met eenvoudige handelingen verwijderd worden door een doe-het-zelver of een professional die beschikt over het opleidingsattest 'Asbestverwijdering eenvoudige handelingen'. Bij het verwijderen moet steeds rekening worden gehouden met alle milieu- en veiligheidsvoorschriften.

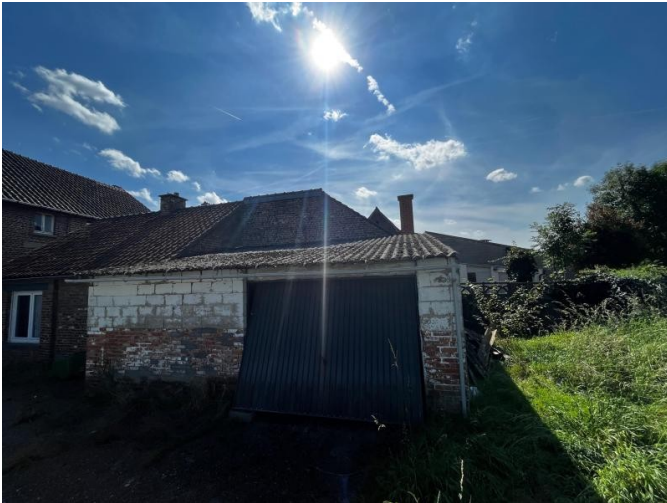
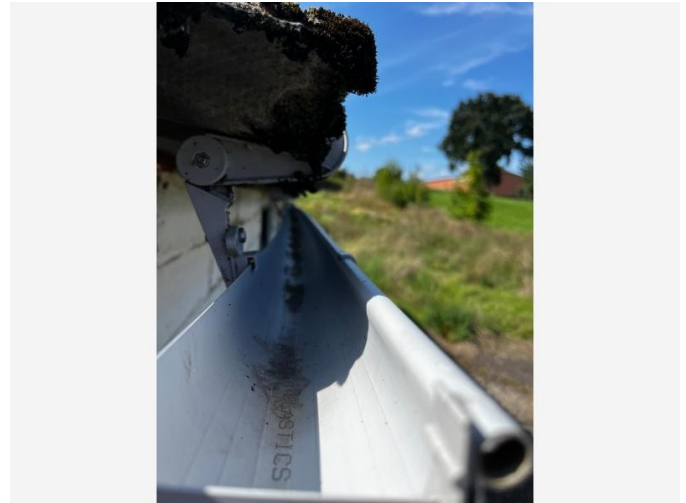
Beschrijving	Slib
Type afvalstof	Betreft resten (contaminatie) van verwerking of beschadiging
Type resten (contaminatie)	<ul style="list-style-type: none">• Stof, deeltjes < 4 mm, flinters, gruis (vermengd in materiaal)
Besmette materialen	<ul style="list-style-type: none">• Sediment (dakgoot, afvoerbuï, regenwaterput, ...)
Bron van de resten	golfplaten
Omgeving	Buiten
Primaire drager	dakgoot
Gebondenheid resten	Niet hecht
Hoeveelheid (gewicht - aantal)	<ul style="list-style-type: none">• 2,00 kg - 1 stuk
Totaal gewicht	2,00 kg
Eenvoudig bereikbaar	Ja
Identificatiemethode	Vaststelling zonder monstername

Dringend verwijderen

- Verwijder het asbestafval.

- Eenvoudige handelingen: mag via doe-het-zelf of door werknemer(s) met opleidingsattest eenvoudige handelingen
Deze toepassing kan met eenvoudige handelingen verwijderd worden door een doe-het-zelver of een professional die beschikt over het opleidingsattest 'Asbestverwijdering eenvoudige handelingen'. Bij het verwijderen moet steeds rekening worden gehouden met alle milieu- en veiligheidsvoorschriften.

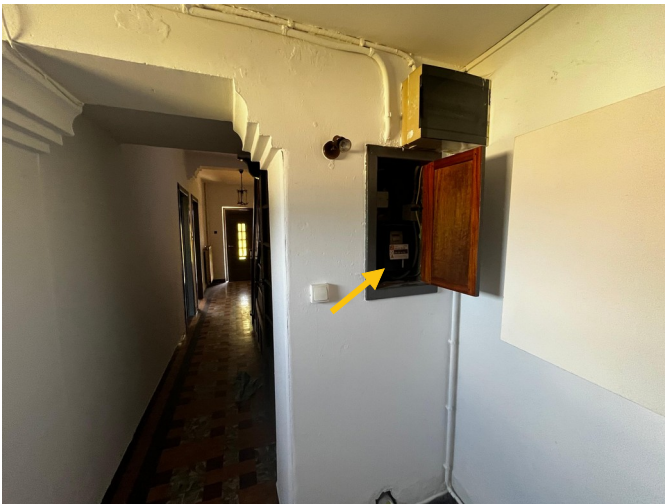
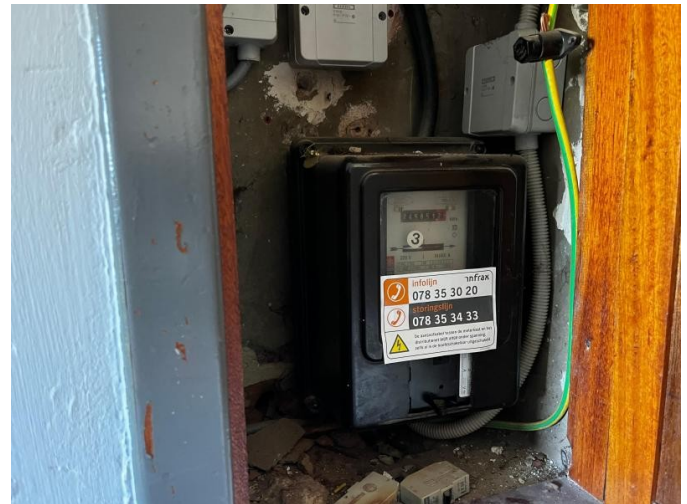
Het asbestmateriaal valt onder de mijlpaal van 2040.

Eindbeoordeling materiaalrisico	Laag materiaalrisico en/of verlaagde kans op vezelvrijgave
---------------------------------	--

Gebondenheid	Categorie 1: hechtgebonden in oorsprong
Asbestsoort (vezeltype)	Crocidoliet aanwezig
Asbestconcentratie	Laag (< 50%)
Afschermingsgraad van het gehele materiaal	Geheel of deels (ook) vrij aan de binnenlucht
Toestand van het materiaal	Onbeschadigd, niet verweerd

Beschrijving	bakeliet
Omgeving	Binnen
Primaire drager	Binnenwand
Asbestmateriaal	Plaat, paneel, tablet - Type Bakeliet
Bindmiddel van asbestmateriaal	Kunststof of -hars
Gebondenheid op basis van bindmiddel	Hecht
Hoeveelheid (oppervlakte - dikte - aantal)	• 0,50 m ² - 0,50 cm - 1 stuk
Totaal volume	0,003 m ³
Eenvoudig bereikbaar	Ja
Bevestigingswijze	• Geschroefd
Identificatiemethode	Vaststelling zonder monsternamen

Zorgvuldig beheren

- Zorg voor een veilig beheer. Vermijd het beschadigen van het asbestmateriaal. Controleer de toestand jaarlijks op wijzigingen.

- Eenvoudige handelingen: mag via doe-het-zelf of door werknemer(s) met opleidingsattest eenvoudige handelingen
Deze toepassing kan met eenvoudige handelingen verwijderd worden door een doe-het-zelver of een professional die beschikt over het opleidingsattest 'Asbestverwijdering eenvoudige handelingen'. Bij het verwijderen moet steeds rekening worden gehouden met alle milieu- en veiligheidsvoorschriften.

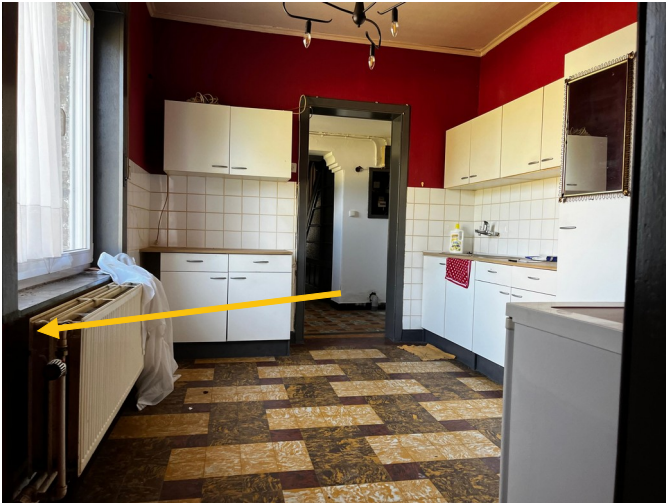
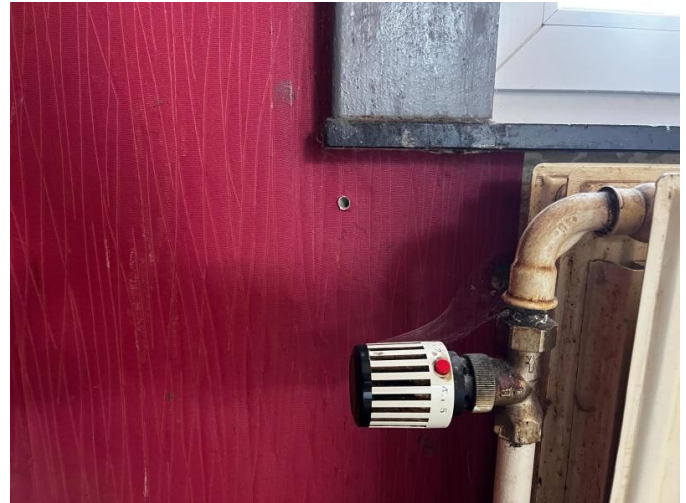
Fiche 6: pleisterwerk wanden

Geen asbest

#	Type	Referentie	Resultaat
6.1	Mengmonster	ASB001	Geen asbest

Beschrijving	pleisterwerk wanden
Omgeving	Binnen
Primaire drager	Binnenwand

Bindmiddel van materiaal	Gips - kalk
Gebondenheid op basis van bindmiddel	Niet-hechtgebonden
Hoeveelheid (oppervlakte - dikte - aantal)	• 150,00 m ² - 0,28 cm - 1 stuk
Totaal volume	0,42 m ³
Identificatiemethode	Vaststelling met monstername
Destructieve handeling voor identificatie	Nee

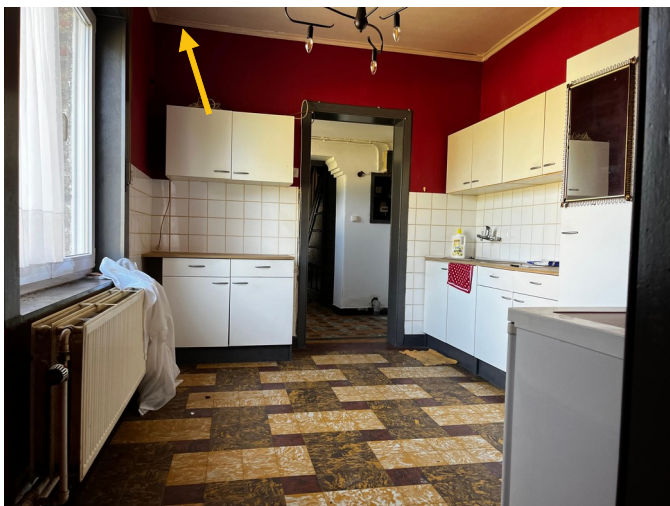
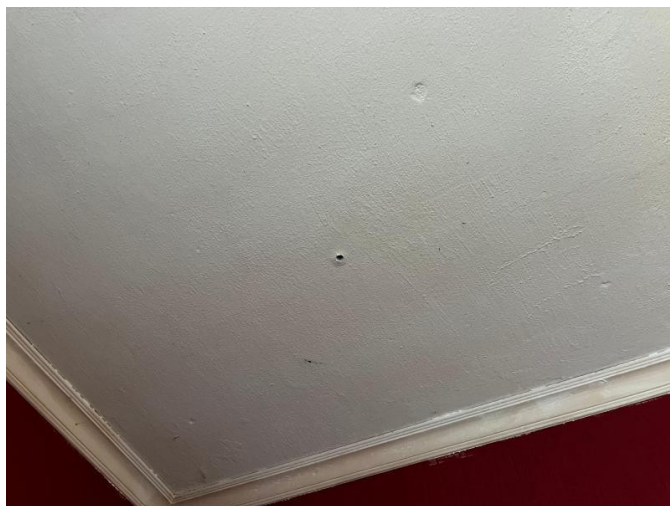
Fiche 7: pleisterwerk plafond

Geen asbest

#	Type	Referentie	Resultaat
7.1	Mengmonster	ASB002	Geen asbest

Beschrijving	pleisterwerk plafond
Omgeving	Binnen
Primaire drager	Plafond

Bindmiddel van materiaal	Gips - kalk
Gebondenheid op basis van bindmiddel	Niet-hechtgebonden
Hoeveelheid (oppervlakte - dikte - aantal)	• 200,00 m ² - 0,30 cm - 1 stuk
Totaal volume	0,60 m ³
Identificatiemethode	Vaststelling met monstername
Destructieve handeling voor identificatie	Nee

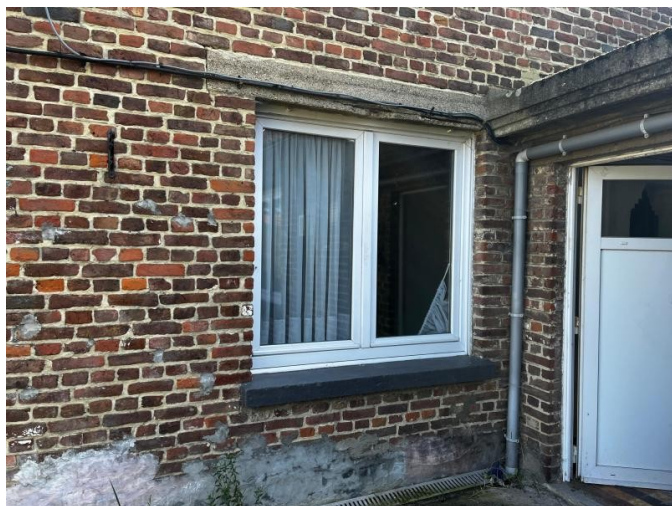
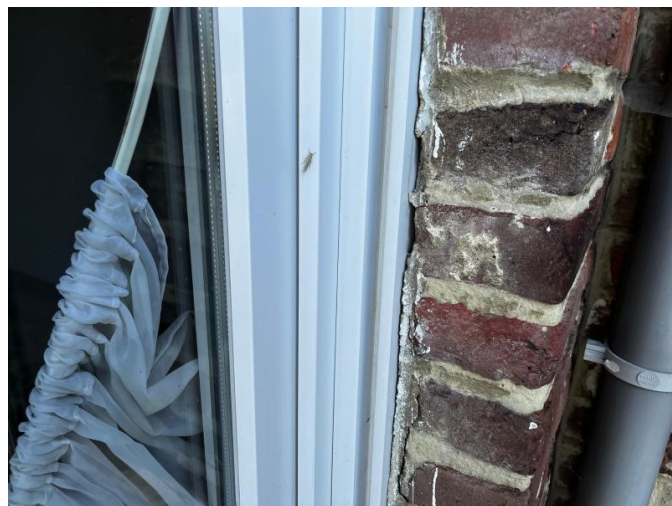
Geen asbest

#	Type	Referentie	Resultaat
8.1	Puntmonster	ASB003	Geen asbest

Beschrijving	mastiek tussen schrijnwerk en muur
Omgeving	Buiten
Primaire drager	Wandopening verticaal (raam, deur, ...)

Bindmiddel van materiaal	Kitten, mastiek, pasta
Gebondenheid op basis van bindmiddel	Hecht
Hoeveelheid (gewicht - aantal)	• 10,00 kg - 1 stuk
Totaal gewicht	10,00 kg
Identificatiemethode	Vaststelling met monstername
Destructieve handeling voor identificatie	Nee
