Asbestinventarisatetest

Gelindenstraat 83, 3870 Heers

Attestnummer : 20240702-000536.000

Niet-asbestveilig

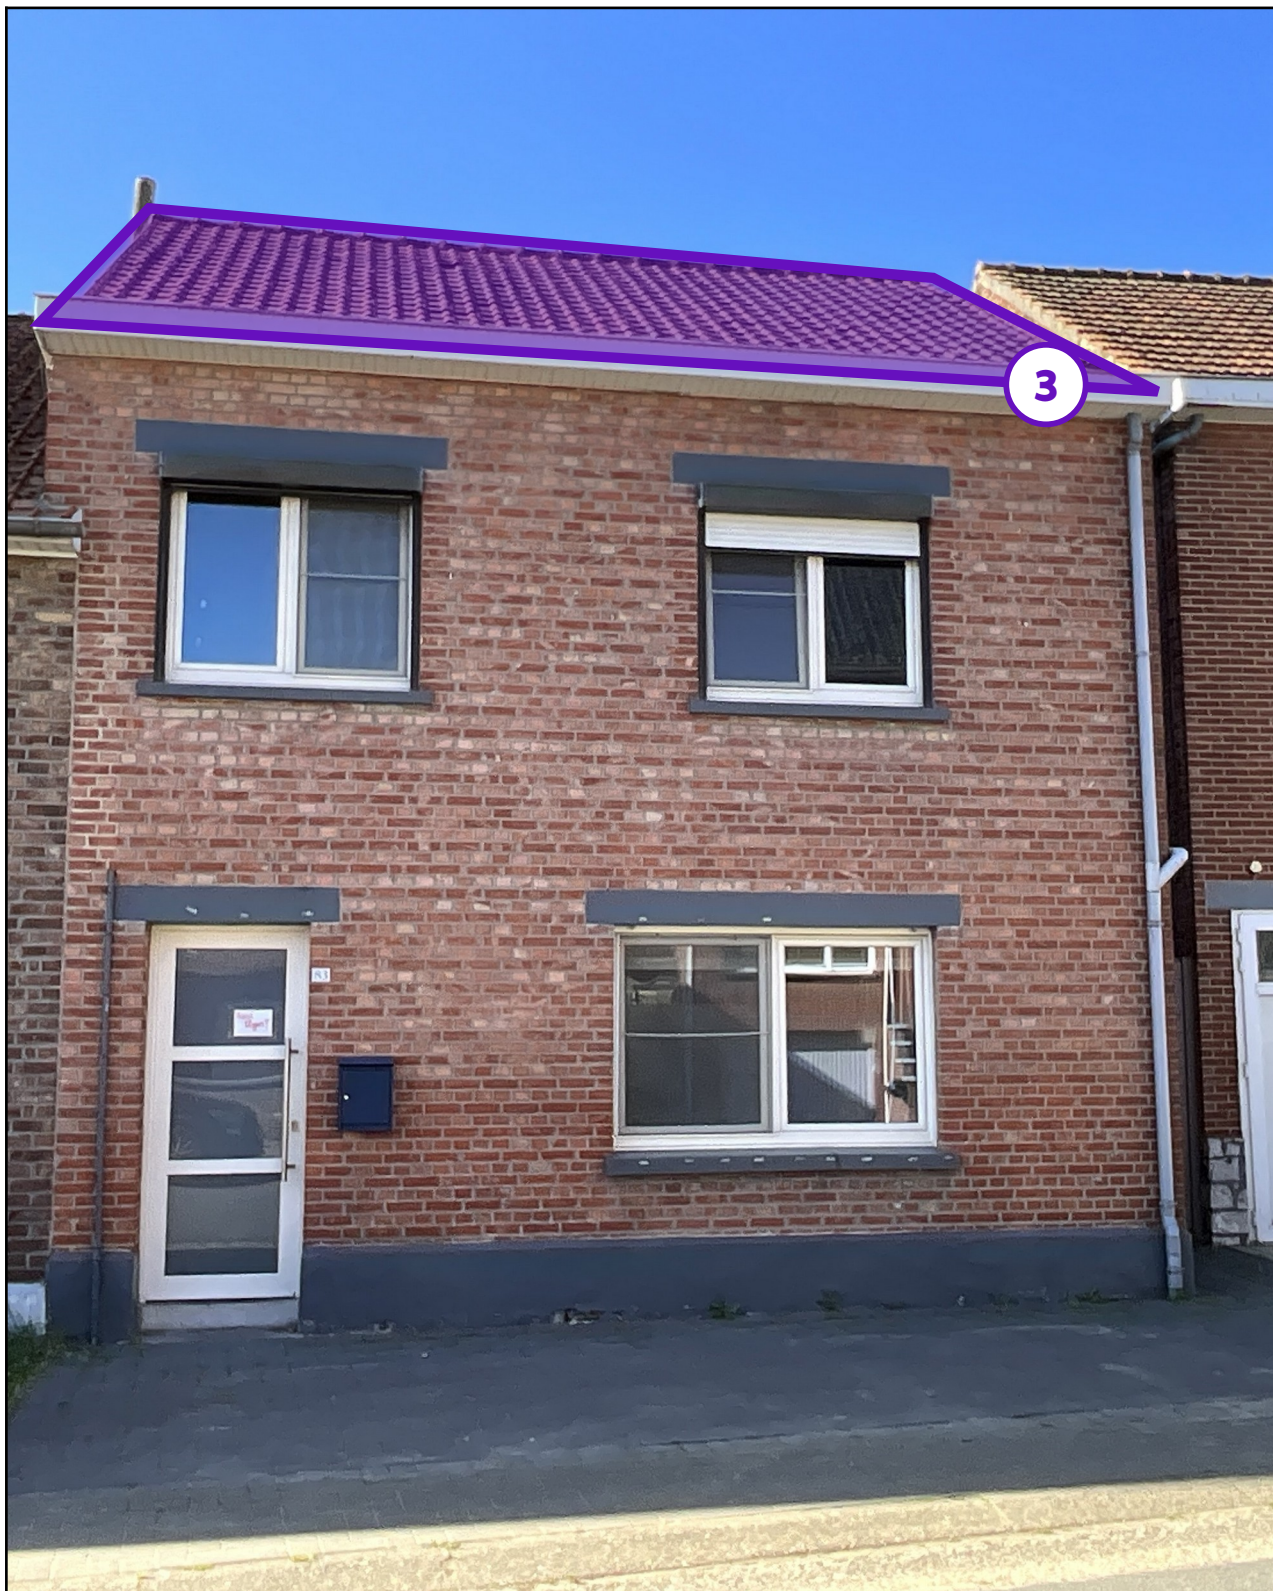
Plan 1.3: voorgevel

3. Dak + onderdak	Beperking	-
-------------------	-----------	---

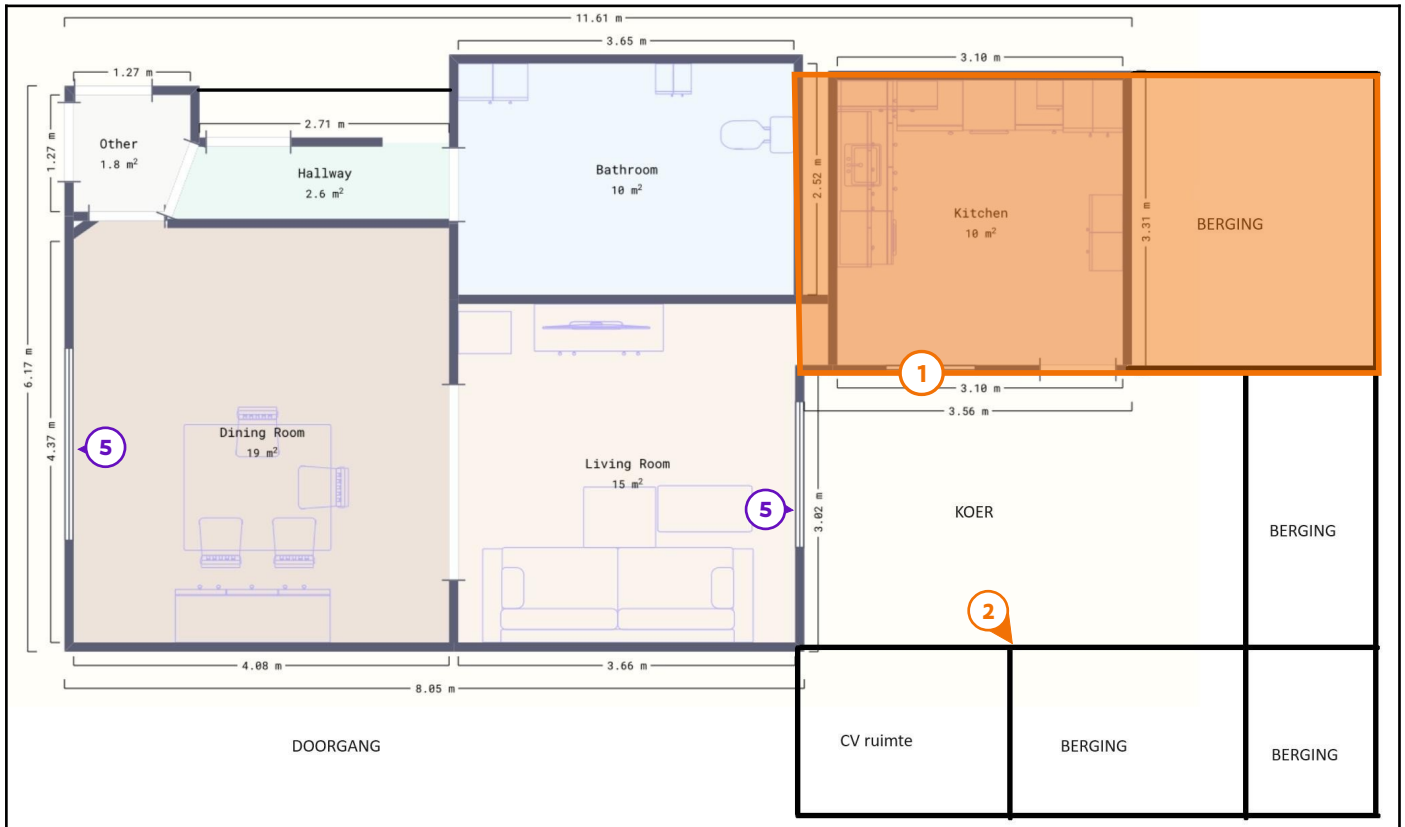
Plan 1.4: Grondplan GLV

Beschrijving	Type	Actie
1. Asbestcement golfplaten dak	Asbestmateriaal	Verwijderen
2. Schouw asbestcement	Asbestmateriaal	Verwijderen
5. Kolomradiatoren	Advies	-

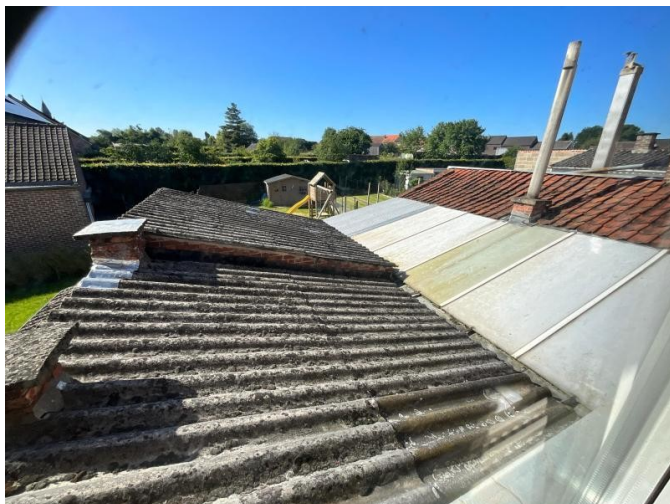
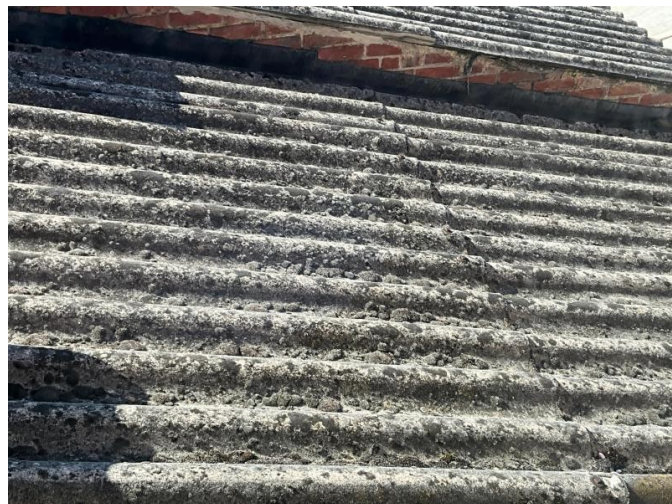
Het asbestmateriaal valt onder de mijlpaal van 2034.

Eindbeoordeling materiaalrisico	Verhoogd materiaalrisico en/of verhoogde kans op vezelvrijgave
---------------------------------	--

Gebondenheid	Categorie 1: hechtgebonden in oorsprong
Asbestsoort (vezeltype)	Crocidoliet aanwezig
Asbestconcentratie	Laag (< 50%)
Afschermingsgraad van het gehele materiaal	Geheel of deels vrij aan de buitenlucht
Toestand van het materiaal	Matig beschadigd, matig verweerd

Beschrijving	Asbestcement golfplaten dak
Omgeving	Buiten
Primaire drager	Schuin dak
Asbestmateriaal	Dak- en gevelbekleding - Golfplaat
Bindmiddel van asbestmateriaal	Cement
Gebondenheid op basis van bindmiddel	Hecht
Hoeveelheid (oppervlakte - aantal)	<ul style="list-style-type: none">• 30,00 m² - 1 stuk
Totale oppervlakte	30,00 m ²
Eenvoudig bereikbaar	Ja
Bevestigingswijze	<ul style="list-style-type: none">• Geklemd• Geschroefd
Identificatiemethode	Vaststelling zonder monsternamen
Destructieve handeling voor identificatie	Nee

- Verwijder dit asbestmateriaal zo snel mogelijk. Volg de toestand goed op.
- Hemelwater dat afspoelt van asbestcement daken of gevels kan asbestdeeltjes bevatten. Gebruik het enkel voor gesloten circuits (bv. spoelen toiletten). Reinig na het vervangen van het dak of de gevel de dakgoten en regenwaterput of -ton om asbesthoudend sediment of slib te verwijderen

- Eenvoudige handelingen: mag via doe-het-zelf of door werknemer(s) met opleidingsattest eenvoudige handelingen
Eénvoudige handelingen mits gebruik van persoonlijke beschermingsmiddelen en zorgvuldig afvalbeheer conform vigerende wetgeving. Vermijd steeds het breken van het materiaal en stofvorming.
In binnenruimtes mag u alleen hechtgebonden asbesttoepassingen verwijderen dat niet beschadigd is. Dat betekent dat
het materiaal volledig intact is en er geen vrije asbestvezels zichtbaar zijn.
Opgelet: ook tijdens het verwijderen moet het asbest intact blijven.

Zorg er voor dat ALLE resten mee worden verwijderd en dat de bodem/vloer/ruimte volledig proper wordt achtergelaten. Informeer u voldoende en wees op de hoogte van de risico's bij verwijdering.

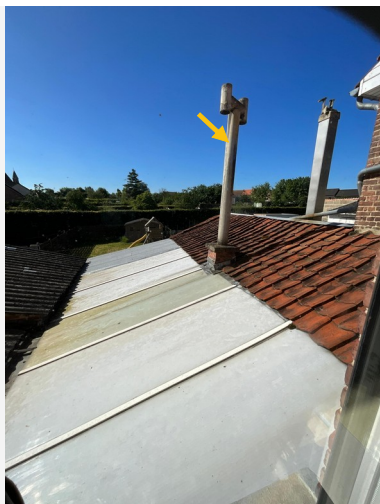
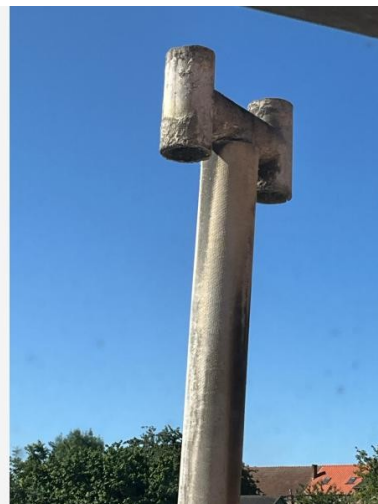
Het asbestmateriaal valt onder de mijlpaal van 2034.

Eindbeoordeling materiaalrisico	Verhoogd materiaalrisico en/of verhoogde kans op vezelvrijgave
---------------------------------	--

Gebondenheid	Categorie 1: hechtgebonden in oorsprong
Asbestsoort (vezeltype)	Crocidoliet aanwezig
Asbestconcentratie	Laag (< 50%)
Afschermingsgraad van het gehele materiaal	Geheel of deels vrij aan de buitenlucht
Toestand van het materiaal	Matig beschadigd, matig verweerd

Beschrijving	Schouw asbestcement
Omgeving	Buiten
Primaire drager	Schuin dak
Asbestmateriaal	Rookgaskanaal
Bindmiddel van asbestmateriaal	Cement
Gebondenheid op basis van bindmiddel	Hecht
Hoeveelheid (lengte - omtrek - dikte - aantal)	<ul style="list-style-type: none">• 3,00 m - 40,00 cm - 1,00 cm - 1 stuk
Totaal volume	0,012 m ³
Eenvoudig bereikbaar	Ja
Bevestigingswijze	<ul style="list-style-type: none">• Verlijmd, ingegoten, versmeerd
Identificatiemethode	Vaststelling zonder monsternamen
Destructieve handeling voor identificatie	Nee

- Zorg voor een veilig beheer. Vermijd het beschadigen van het asbestmateriaal. Controleer de toestand jaarlijks op wijzigingen.
- Verwijder dit asbestmateriaal zo snel mogelijk. Volg de toestand goed op.

- Eenvoudige handelingen: mag via doe-het-zelf of door werknemer(s) met opleidingsattest eenvoudige handelingen
Eénvoudige handelingen mits gebruik van persoonlijke beschermingsmiddelen en zorgvuldig afvalbeheer conform vigerende wetgeving. Vermijd breken van het materiaal en stofvorming. Meer info zie: <https://ovam.vlaanderen.be/voorzorgsmaatregelen-bij-asbestverwijdering> en de toelichtingen achteraan beschreven in dit attest.

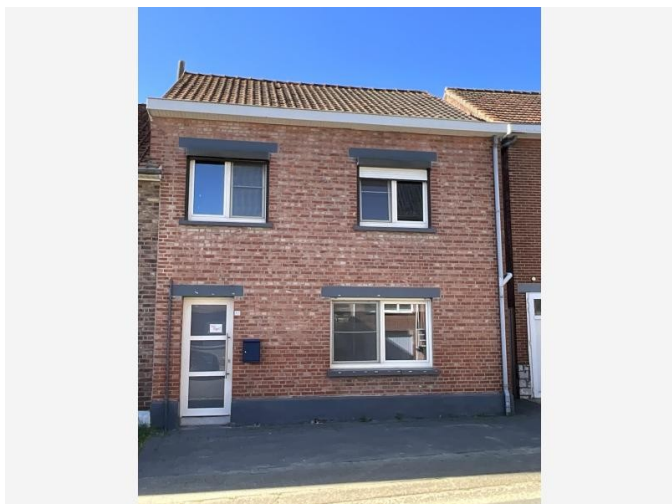
Situeringfoto

Permanente beperking

Reden: Het te onderzoeken materiaal situeert zich hoger dan 3,50 m te rekenen vanaf een veilige ondergrond

Uitleg van de asbestdeskundige: Het dak en onderdak konden niet geïnspecteerd worden langs binnenzijde en bevindt zich >3,5m vanaf een veilige ondergrond.

Op basis van visuele vaststelling bestaat het dak uit een pannendak.

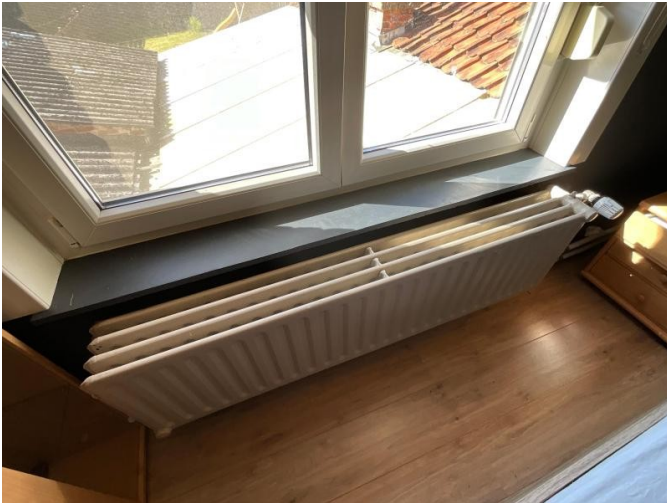
Vrije foto

Kolomradiatoren kunnen asbesthoudende dichtingen bevatten. In het kader van het niet-destructief onderzoek was dit echter niet waarneembaar, noch inspecteerbaar. Hou bij renovatie en/of verwijdering hiermee rekening.

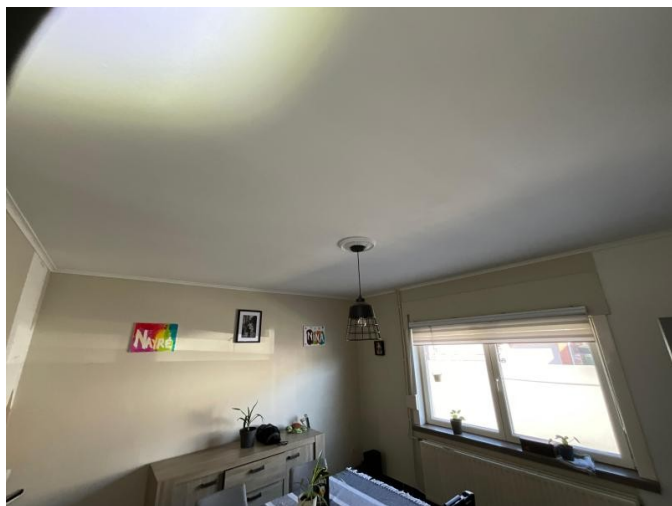
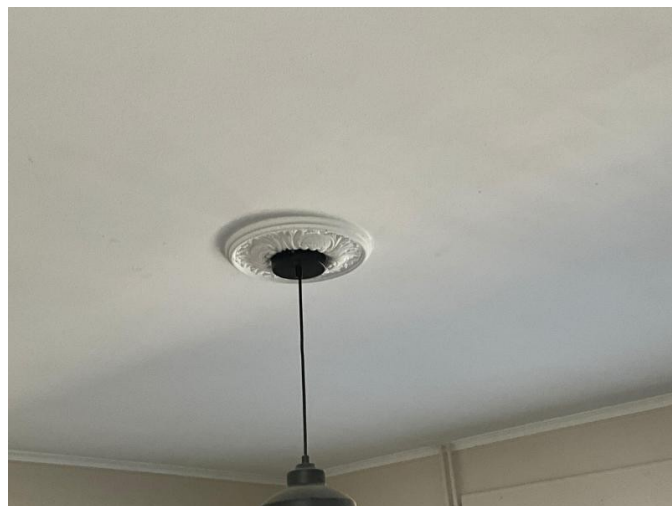
Fiche 7: Pleisterwerk plafonds

Geen asbest

#	Type	Referentie	Resultaat
7.1	Mengmonster	2	Geen asbest

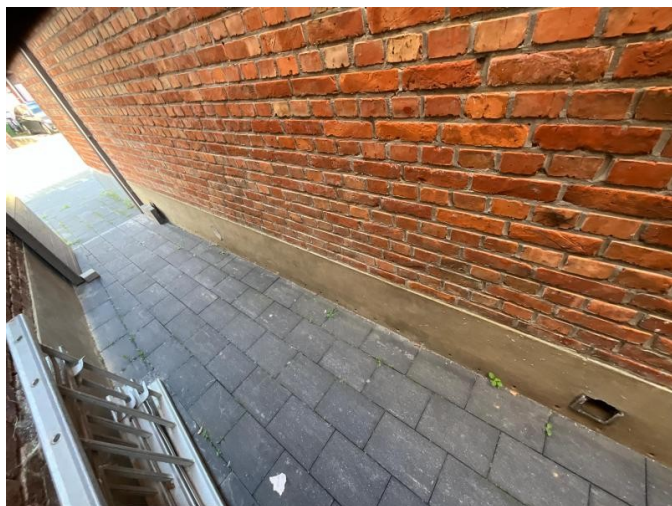
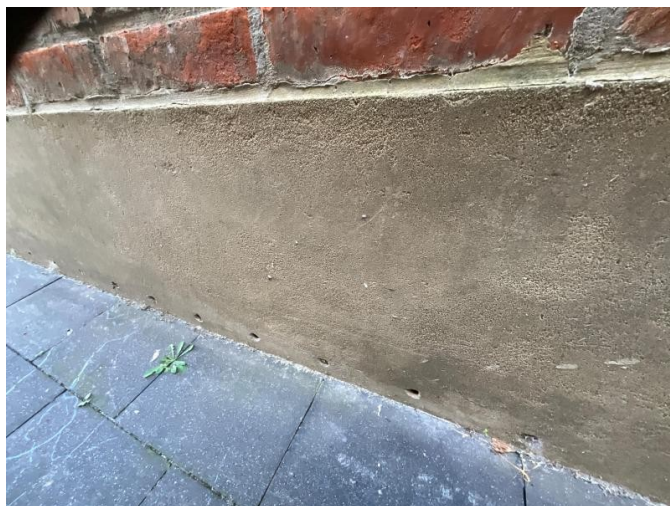
Fiche 8: Cementering buitengevel onderkant

Geen asbest

#	Type	Referentie	Resultaat
8.1	Puntmonster	3	Geen asbest

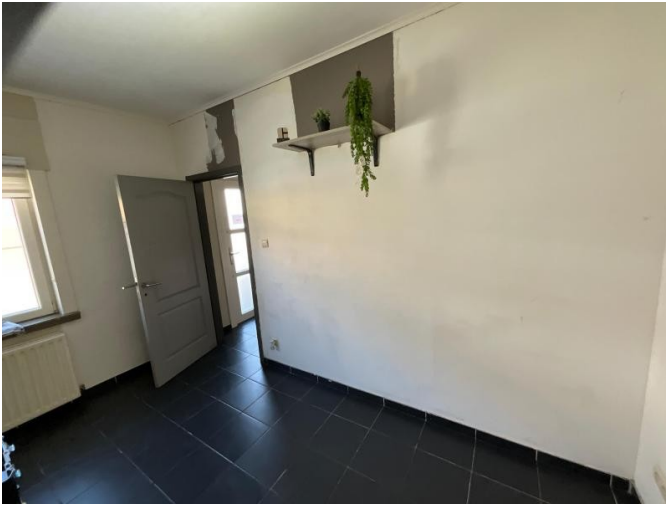
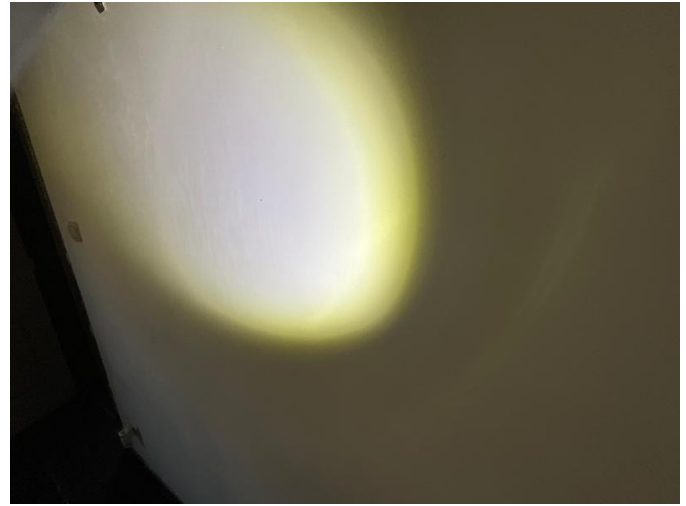
Fiche 9: Pleisterwerk muren

Geen asbest

#	Type	Referentie	Resultaat
9.1	Mengmonster	1	Geen asbest
