Asbestinventarisatetest

Kleine Rauwstraat 2, 3870 Heers

Attestnummer : 20260127-000302.000

Niet-asbestveilig

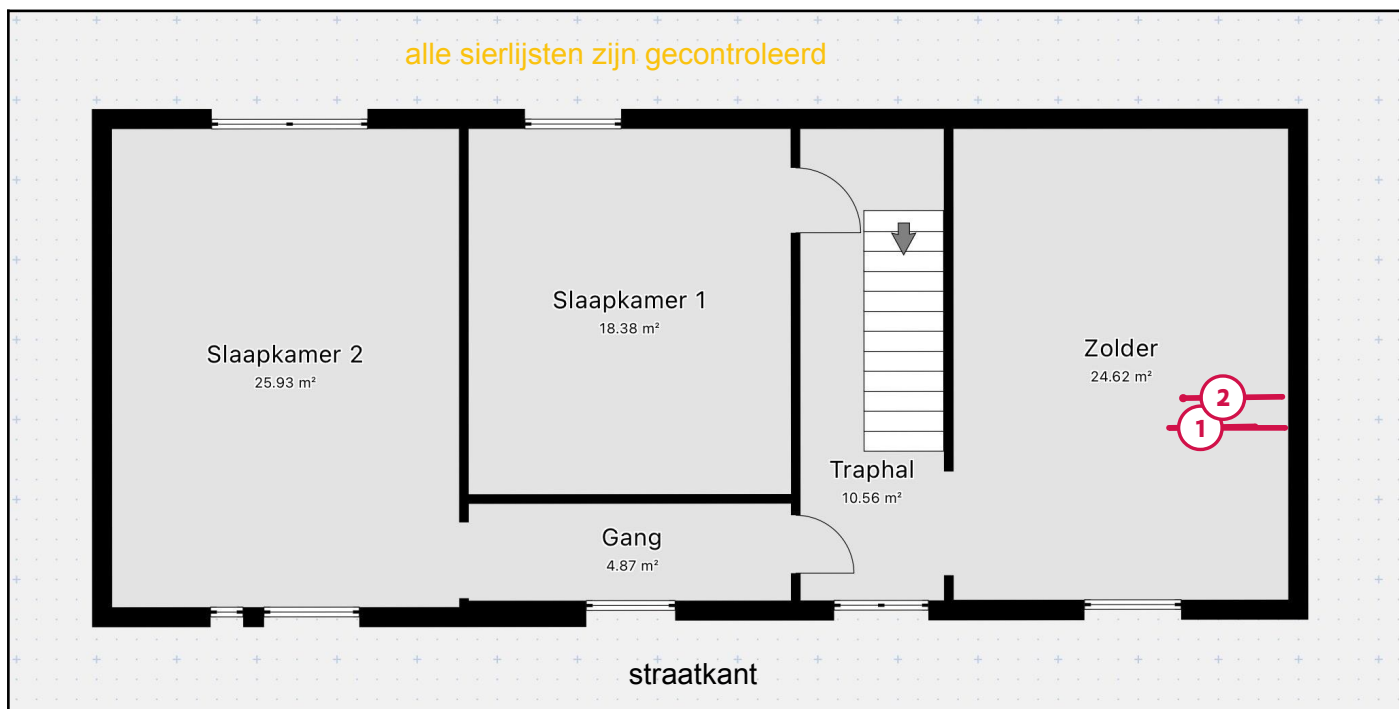
Plan 1.5: Verdieping 1

Beschrijving	Type	Actie
1. Asbestcement venstertablet op zolder	Asbestmateriaal	Dringend verwijderen
2. Asbestcement schouwbus op zolder	Asbestmateriaal	Dringend verwijderen
11. Sierlijsten	Advies	-

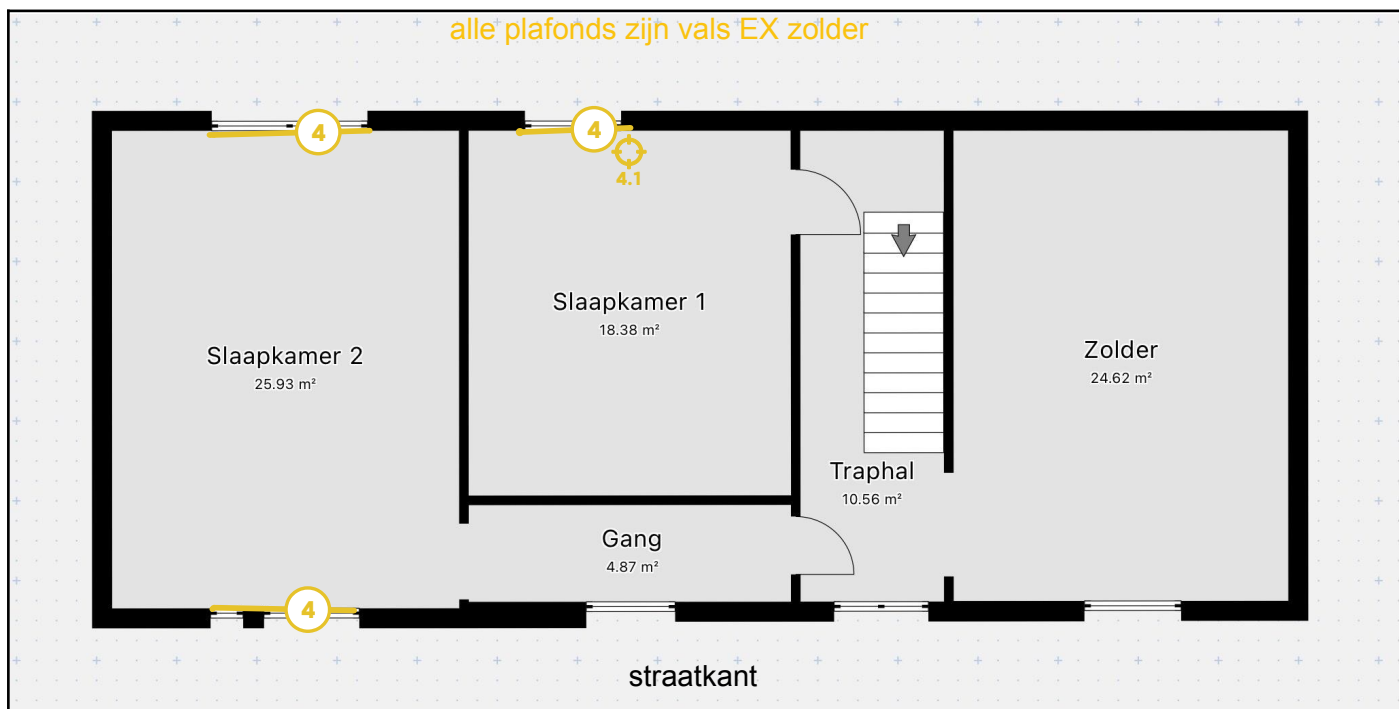
Plan 1.6: Verdieping 1

Beschrijving	Type	Actie
4. Vensterdorpel slaapkamers (masal)	Asbestmateriaal	Zorgvuldig beheren
4.1 Code: 2	Puntmonster	-
9. Valse plafonds	Advies	-

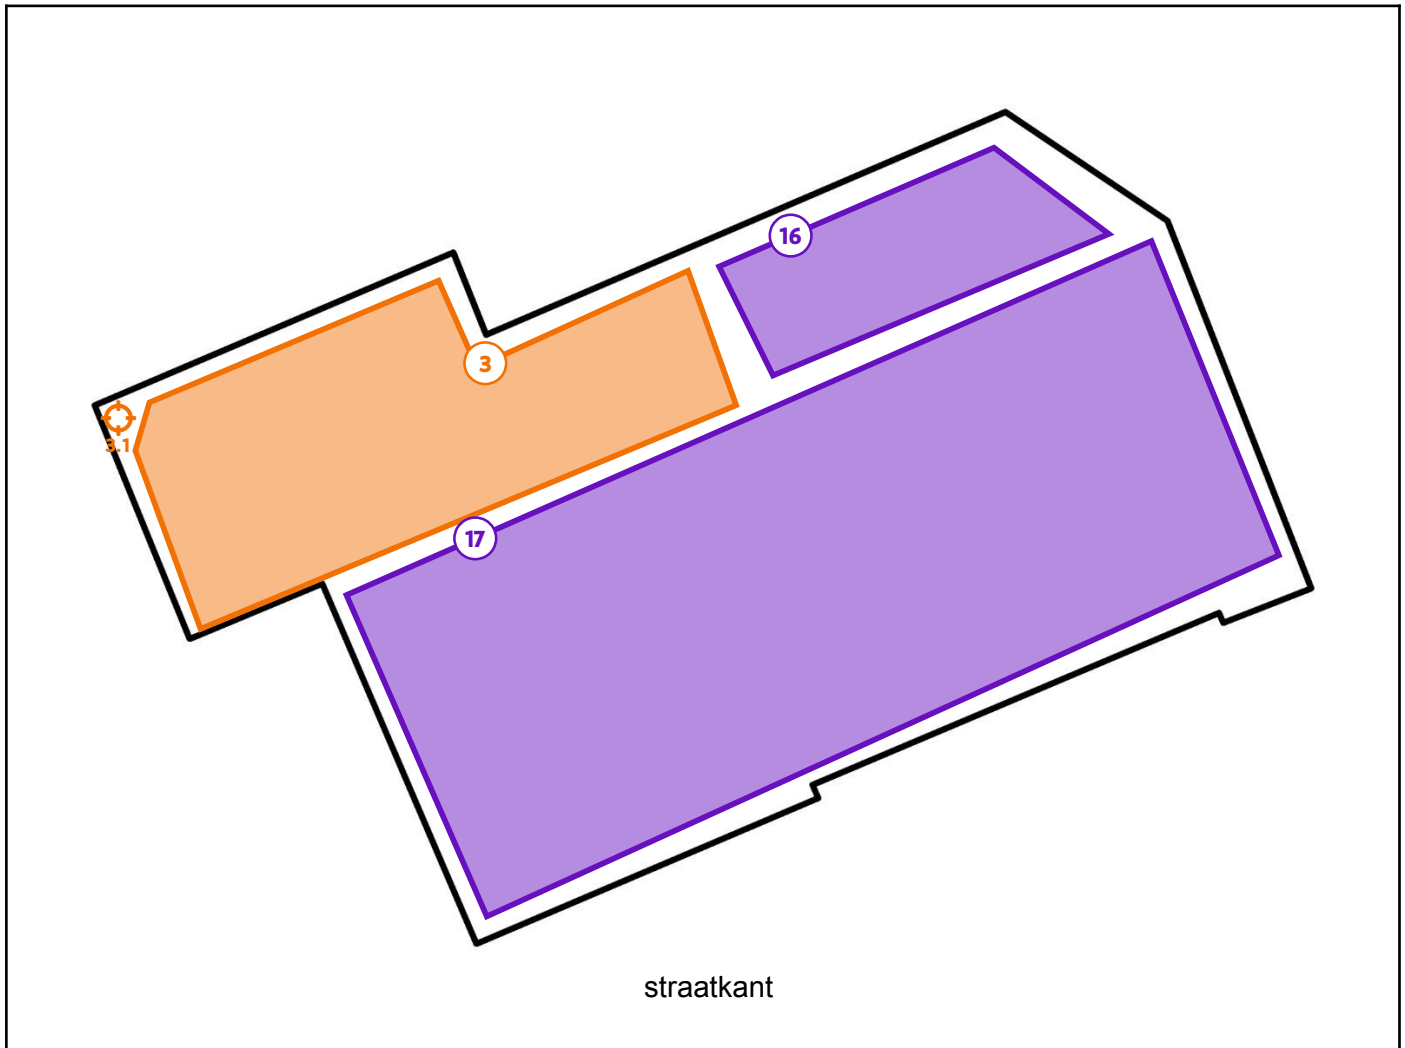
Plan 1.7: Woning dakplan

Beschrijving	Type	Actie
3. Golfplaten dak keuken en badkamer	Asbestmateriaal	Verwijderen
3.1 Code: 3	Puntmonster	-
16. Veranda dakbedekking PVC	Overige ruimte of materiaal	-
17. Zadeldak woning	Overige ruimte of materiaal	-

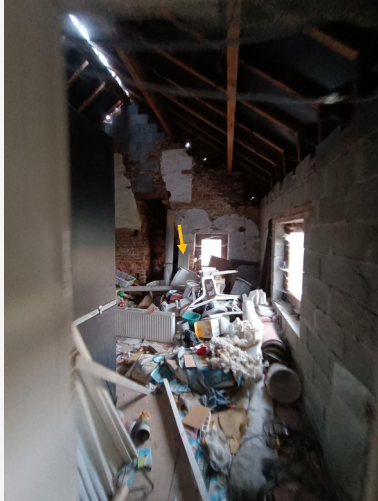
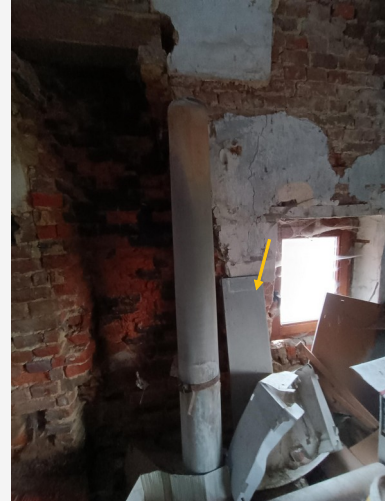
Het asbestmateriaal valt onder de mijlpaal van 2040.

Beschrijving	Asbestcement venstertablet op zolder
Type afvalstof	Betreft stock-voorraad of gedemonteerde asbestmaterialen
Aanwezige resten	Geen resten aanwezig
Omgeving	Binnen
Primaire drager	Wandopening verticaal (raam, deur, ...)
Asbestmaterialen	<ul style="list-style-type: none">• Plaat, paneel, tablet - Type Massal
Bindmiddel van asbestmateriaal	Cement
Gebondenheid op basis van bindmiddel	Hecht
Hoeveelheid (gewicht - aantal)	<ul style="list-style-type: none">• 10,00 kg - 1 stuk
Totaal gewicht	10,00 kg
Eenvoudig bereikbaar	Ja
Identificatiemethode	De asbestdeskundige beoordeelt het materiaal als asbestverdacht en dus asbesthoudend, en dit zonder monstername.
Opmerking	<p>De vermelde oppervlaktes en volumes betreffen een beredeneerde raming.</p> <p>Er worden geen rechten verleend aan deze oppervlaktes/volumes.</p>

Dringend verwijderen

- Verwijder het asbestafval.
- Voer bijkomende staalname(s) uit.

- Eenvoudige handelingen: mag via doe-het-zelf of door werknemer(s) met opleidingsattest eenvoudige handelingen
EH via doe-het zelf.

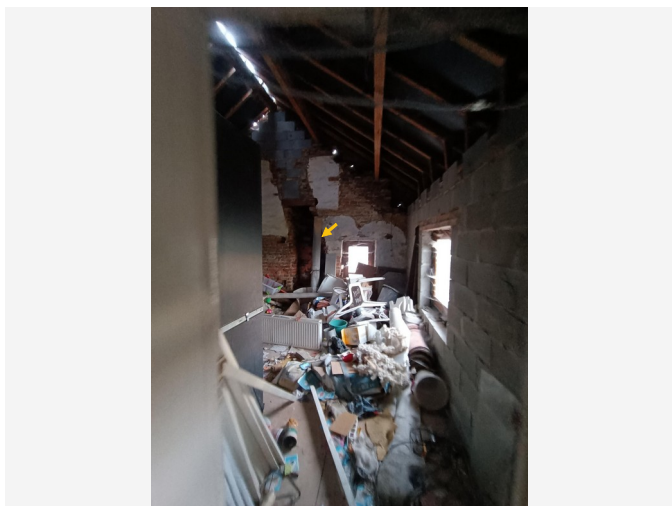
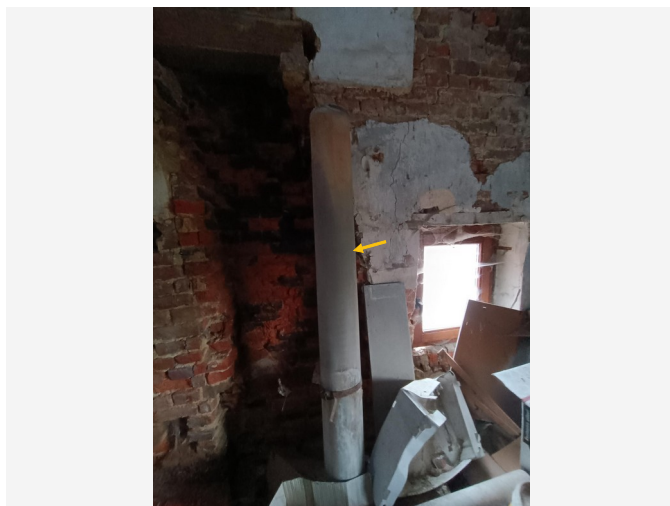
Het asbestmateriaal valt onder de mijlpaal van 2040.

Beschrijving	Asbestcement schouwbus op zolder
Type afvalstof	Betreft stock-voorraad of gedemonteerde asbestmaterialen
Aanwezige resten	Geen resten aanwezig
Omgeving	Binnen
Primaire drager	HVAC infrastructuur en uitrusting
Asbestmaterialen	<ul style="list-style-type: none">• Buis, koker, leiding, pijp, doorvoer
Bindmiddel van asbestmateriaal	Cement
Gebondenheid op basis van bindmiddel	Hecht
Hoeveelheid (gewicht - aantal)	<ul style="list-style-type: none">• 35,00 kg - 1 stuk
Totaal gewicht	35,00 kg
Eenvoudig bereikbaar	Ja
Identificatiemethode	De asbestdeskundige beoordeelt het materiaal als asbestverdacht en dus asbesthoudend, en dit zonder monstername.
Opmerking	<p>De vermelde oppervlaktes en volumes betreffen een beredeneerde raming.</p> <p>Er worden geen rechten verleend aan deze oppervlaktes/volumes.</p>

Dringend verwijderen

- Verwijder het asbestafval.
- Voer bijkomende staalname(s) uit.

- Eenvoudige handelingen: mag via doe-het-zelf of door werknemer(s) met opleidingsattest eenvoudige handelingen
EH via doe-het zelf.

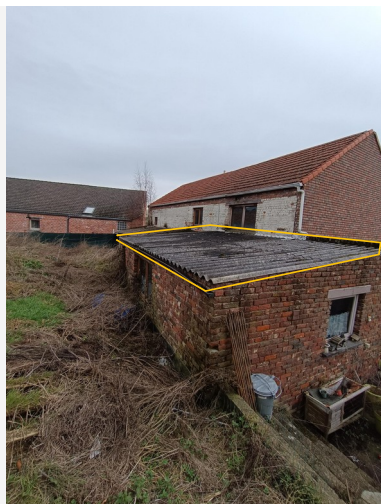
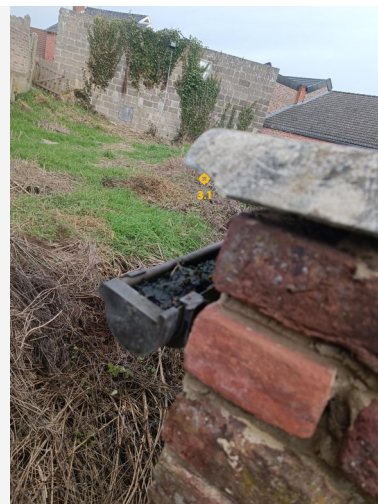
Het asbestmateriaal valt onder de mijlpaal van 2034.

Eindbeoordeling materiaalrisico	Verhoogd materiaalrisico en/of verhoogde kans op vezelvrijgave
---------------------------------	--

Gebondenheid	Categorie 1: hechtgebonden in oorsprong
Asbestsoort (vezeltype)	Alleen chrysotiel
Asbestconcentratie	Laag (< 50%)
Afschermingsgraad van het gehele materiaal	Geheel of deels vrij aan de buitenlucht
Toestand van het materiaal	Zwaar beschadigd, zwaar verweerd

#	Type	Referentie	Resultaat
3.1	Puntmonster	3	Chrysotiel

Beschrijving	Golfplaten dak keuken en badkamer
Omgeving	Buiten
Primaire drager	Schuin dak
Asbestmateriaal	Dak- en gevelbekleding - Golfplaat
Bindmiddel van asbestmateriaal	Cement
Gebondenheid op basis van bindmiddel	Hecht
Hoeveelheid (oppervlakte - aantal)	<ul style="list-style-type: none">• 40,00 m² - 1 stuk
Totale oppervlakte	40,00 m ²
Eenvoudig bereikbaar	Ja
Bevestigingswijze	<ul style="list-style-type: none">• Geschroefd
Identificatiemethode	Een monstername door de asbestdeskundige met laboanalyse door een asbestlabo.
Destructieve handeling voor identificatie	Nee
Opmerking	<p>Er werd een staal genomen aan een uitstekend stuk waardoor de waterdichtheid van de dakbedekking niet in het gedrang komt.</p> <p>De vermelde oppervlaktes en volumes betreffen een beredeneerde raming.</p> <p>Er worden geen rechten verleend aan deze oppervlaktes/volumes.</p>

Verwijderen

- Verwijder dit asbestmateriaal zo snel mogelijk. Volg de toestand goed op.
- Hemelwater dat afspoelt van asbestcement daken of gevels kan asbestdeeltjes bevatten. Gebruik het enkel voor gesloten circuits (bv. spoelen toiletten). Reinig na het vervangen van het dak of de gevel de dakgoten en regenwaterput of -ton om asbesthoudend sediment of slib te verwijderen

- Eenvoudige handelingen: mag via doe-het-zelf of door werknemer(s) met opleidingsattest eenvoudige handelingen
Eenvoudige handelingen via doe-het-zelf:
 - Ondervloer afdekken indien mogelijk om verontreiniging te beperken.
 - Golfplaten voorzichtig verwijderen.
 - Extra fixeren/benevelen om stofvorming te vermijden.
 - Niet breken, niet gooien, niet zagen of schuren.

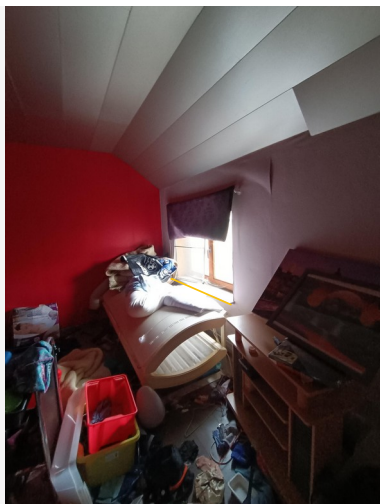
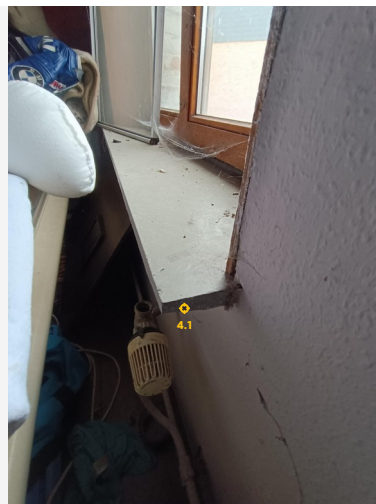
Het asbestmateriaal valt onder de mijlpaal van 2040.

Eindbeoordeling materiaalrisico	Zeer laag materiaalrisico en/of zeer lage kans op vezelvrijgave
---------------------------------	---

Gebondenheid	Categorie 1: hechtgebonden in oorsprong
Asbestsoort (vezeltype)	Alleen chrysotiel
Asbestconcentratie	Laag (< 50%)
Afschermingsgraad van het gehele materiaal	Geheel of deels (ook) vrij aan de binnenlucht
Toestand van het materiaal	Onbeschadigd, niet verweerd

#	Type	Referentie	Resultaat
4.1	Puntmonster	2	Chrysotiel

Beschrijving	Vensterdorpel slaapkamers (masal)
Omgeving	Binnen
Primaire drager	Wandopening verticaal (raam, deur, ...)
Asbestmateriaal	Plaat, paneel, tablet - Type Massal
Bindmiddel van asbestmateriaal	Cement
Gebondenheid op basis van bindmiddel	Hecht
Hoeveelheid (oppervlakte - dikte - aantal)	<ul style="list-style-type: none">• 0,36 m² - 2,50 cm - 3 stuks
Totaal volume	0,027 m ³
Eenvoudig bereikbaar	Ja
Bevestigingswijze	<ul style="list-style-type: none">• Verlijmd, ingegoten, versmeerd
Identificatiemethode	Een monstername door de asbestdeskundige met laboanalyse door een asbestlabo.
Destructieve handeling voor identificatie	Nee
Opmerking	Aantal stuks 3 De vermelde oppervlaktes en volumes betreffen een beredeneerde raming. Er worden geen rechten verleend aan deze oppervlaktes/volumes.

Zorgvuldig beheren

- Zorg voor een veilig beheer. Vermijd het beschadigen van het asbestmateriaal. Controleer de toestand jaarlijks op wijzigingen.

- Eenvoudige handelingen: mag via doe-het-zelf of door werknemer(s) met opleidingsattest eenvoudige handelingen
Eenvoudige handelingen via doe-het-zelf:

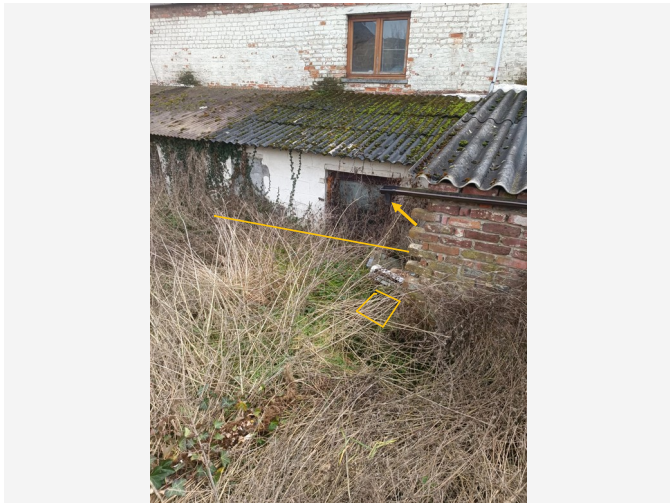
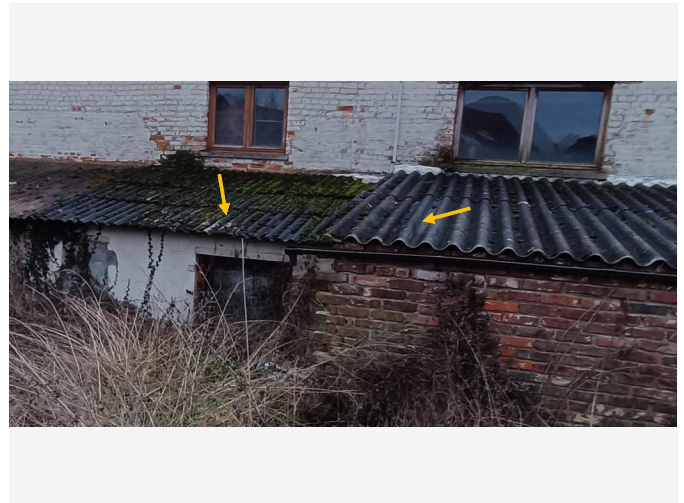
Afdruipzone/afvloeizone
