Asbestinventarisatetest

Sint-Ursulastraat 5, 3700 Tongeren

Attestnummer : 20231012-000459.000

Uitgegeven op : 12.10.2023

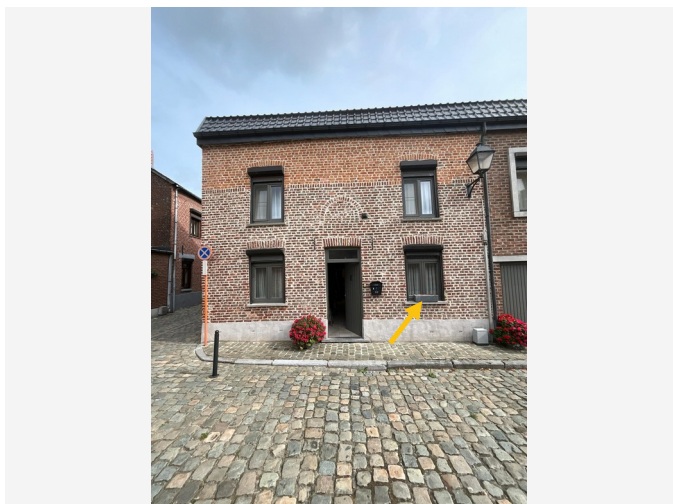
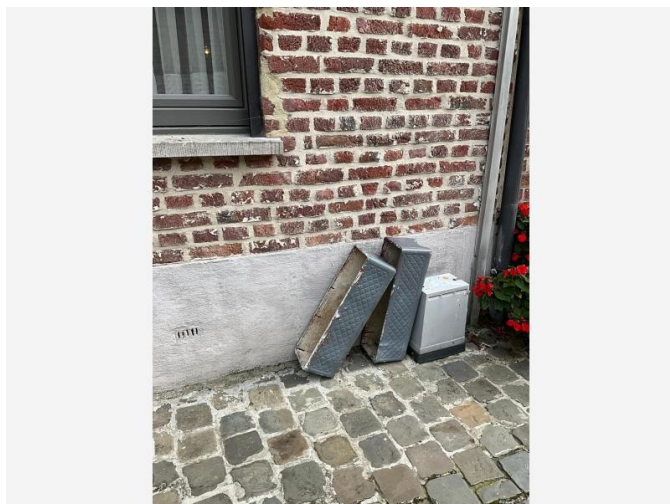
Dringend verwijderen

Let op van deze bloembakken niet te beschadigen. Het is mogelijk in het lokale containerpark een plastic zak te bekommen om het afval in te verplaatsen. Vraag even raad aan de mensen over hoe dit moet gebeuren en ingeleverd worden.

Beschrijving	Bloembakken in Asbestcement
Type afvalstof	Betreft stock-voorraad of gedemonteerde asbestmaterialen
Aanwezige resten	2 geschilderde bloembakken die de eigenaar nog diezelfde dag naar het containerpark heeft gebracht
Omgeving	Buiten
Primaire drager	Gedemonteerd of buitengebruik gesteld materiaal
Asbestmaterialen	<ul style="list-style-type: none">• Bak, reservoir, kuip, bloembak
Bindmiddel van asbestmateriaal	Cement
Gebondenheid op basis van bindmiddel	Hecht
Hoeveelheid (gewicht - aantal)	<ul style="list-style-type: none">• 2,00 kg - 1 stuk
Totaal gewicht	2,00 kg
Eenvoudig bereikbaar	Ja
Identificatiemethode	Vaststelling zonder monsternamen

- Verwijder het asbestafval.

- Eenvoudige handelingen: mag via doe-het-zelf of door werknemer(s) met opleidingsattest eenvoudige handelingen
Dit is simpel af te voeren asbesthoudend afval.

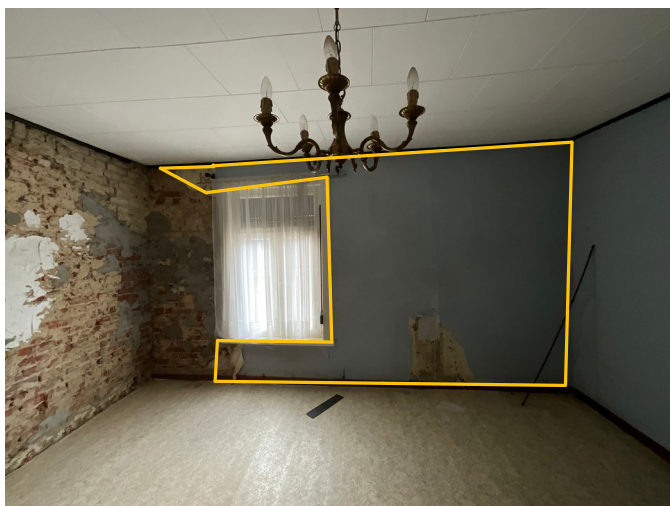
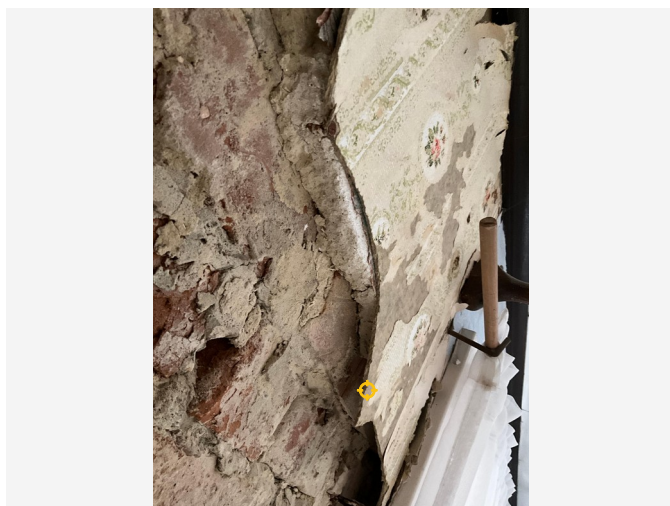
Het asbestmateriaal valt onder de mijlpaal van 2040.

- Hermetische zone (erkend asbestverwijderaar)
De asbestplaten bekleding tegen vocht zijn bevestigd door nagels aan de muur.

Het is vrijwel onmogelijk van deze nagels die verroest zijn los te krijgen zonder de plaat aan te tasten. De kans op vrijgave van vezels is dan ook erg groot.

Eindbeoordeling materiaalrisico	Verhoogd materiaalrisico en/of verhoogde kans op vezelvrijgave
---------------------------------	--

Gebondenheid	Categorie 1: hechtgebonden in oorsprong
Asbestsoort (vezeltype)	Alleen chrysotiel
Asbestconcentratie	Laag (< 50%)
Afschermingsgraad van het gehele materiaal	Geheel of deels (ook) vrij aan de binnenlucht
Toestand van het materiaal	Matig beschadigd, matig verweerd

Beschrijving	Eternit Bekleding Binnenwand
Omgeving	Binnen
Primaire drager	Binnenwand
Asbestmateriaal	Dak- en gevelbekleding - Plaat
Bindmiddel van asbestmateriaal	Cement
Gebondenheid op basis van bindmiddel	Hecht

- Zorg voor een veilig beheer. Vermijd het beschadigen van het asbestmateriaal. Controleer de toestand jaarlijks op wijzigingen.
- Scherm in afwachting van verwijdering het asbestmateriaal af van luchtstromingen en verstoring: bijvoorbeeld door het te verpakken, te fixeren, af te dekken, signalisatie - afbakening aan te brengen, ...
- Verwijder dit asbestmateriaal zo snel mogelijk. Volg de toestand goed op.

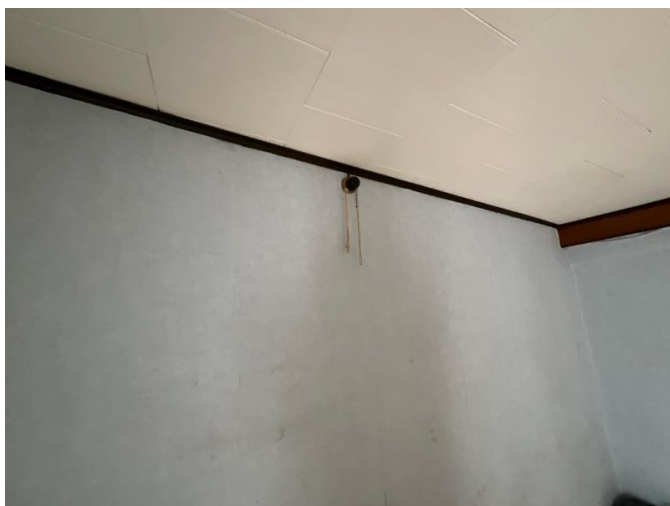
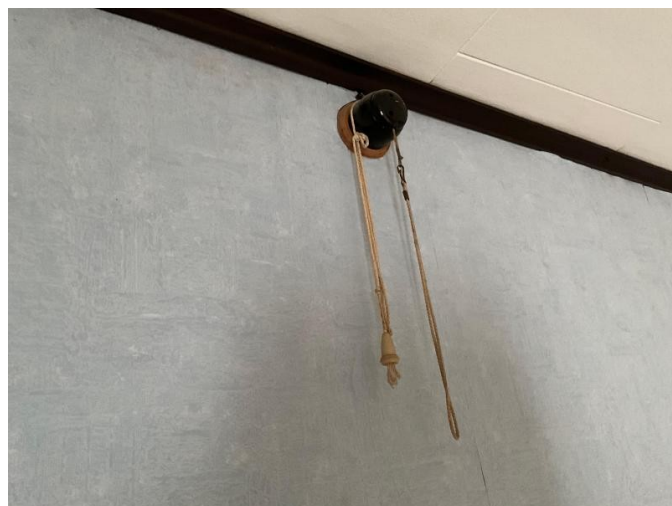
Het asbestmateriaal valt onder de mijlpaal van 2040.

Eindbeoordeling materiaalrisico	Laag materiaalrisico en/of verlaagde kans op vezelvrijgave
---------------------------------	--

Gebondenheid	Categorie 1: hechtgebonden in oorsprong
Asbestsoort (vezeltype)	Crocidoliet aanwezig
Asbestconcentratie	Laag (< 50%)
Afschermingsgraad van het gehele materiaal	Geheel of deels (ook) vrij aan de binnenlucht
Toestand van het materiaal	Onbeschadigd, niet verweerd

Beschrijving	Bakeliet Schakelaars
Omgeving	Binnen
Primaire drager	HVAC infrastructuur en uitrusting
Asbestmateriaal	Plaat, paneel, tablet - Type Bakeliet
Bindmiddel van asbestmateriaal	Kunststof of -hars
Gebondenheid op basis van bindmiddel	Hecht
Hoeveelheid (oppervlakte - dikte - aantal)	• 0,01 m ² - 5,00 cm - 1 stuk
Totaal volume	< 0,001 m ³
Eenvoudig bereikbaar	Ja
Bevestigingswijze	• Geschroefd

- Zorg voor een veilig beheer. Vermijd het beschadigen van het asbestmateriaal. Controleer de toestand jaarlijks op wijzigingen.
- Zorg voor een veilig beheer en verwijder dit asbestmateriaal wanneer het bij werken eenvoudig bereikbaar wordt. Controleer de toestand jaarlijks op wijzigingen.

- Eenvoudige handelingen: mag via doe-het-zelf of door werknemer(s) met opleidingsattest eenvoudige handelingen
De trekschakelaar en is eenvoudig verwijderbaar zonder te beschadigen.
Het is mogelijk om deze in een gepaste verpakking af te leveren in het lokale container park.

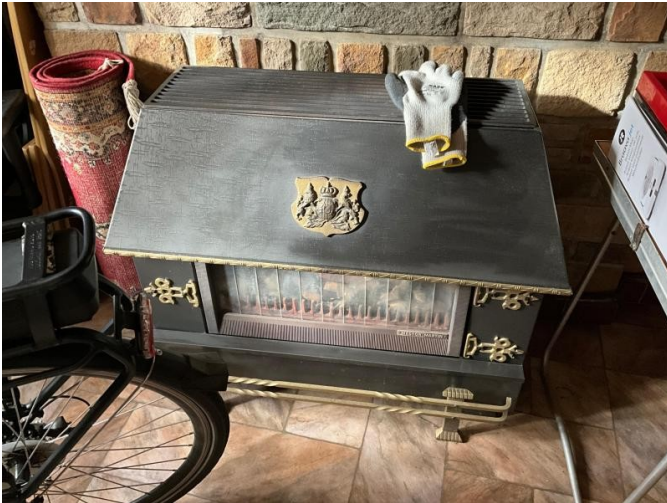
In een gaskachel is er altijd de mogelijkheid dat er asbestkoord aanwezig is.

Identificatiemethode	Redelijk vermoeden
Primaire drager	HVAC infrastructuur en uitrusting
(Asbest)materiaal	Koord, lint, band, strip
Bindmiddel	Weinig of geen bindmiddel (textiel, bevlokkings, ...)
Gebondenheid bindmiddel	Niet-hechtgebonden

Dit kan met persoonlijke beschermingsmaatregelen worden verwijderd en opgeborgen in een dubbele diepvrieszak en worden afgeleverd in een aangepaste zak bij het lokale afvalpark.

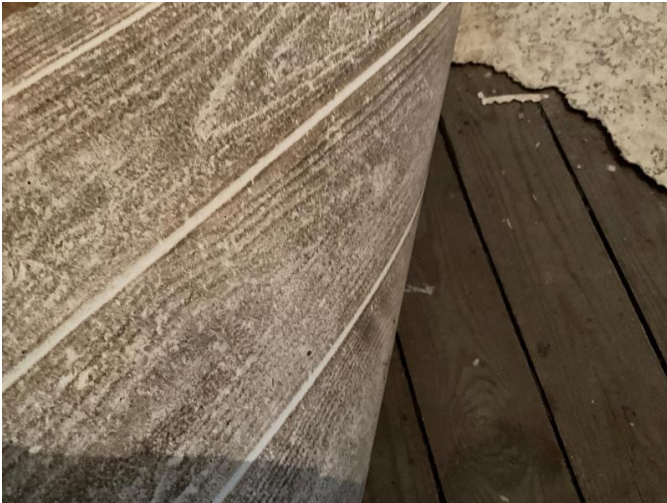
De volledige vloerbekleding van de bovenste verdieping bestond uit vloerzeil. Dit was van zeer dun en soepel, zonder een onderlaag uit textiel, stevig materiaal etc... noch enig spoor van lijm. Het is dus niet verdacht als asbesthoudend

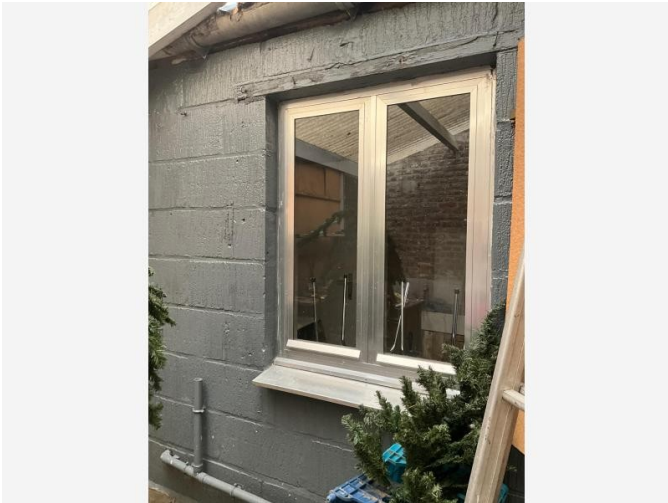
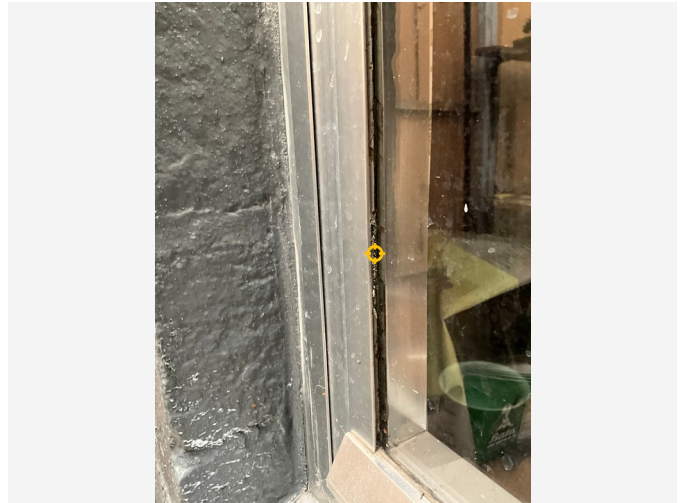
Geen asbest

#	Type	Referentie	Resultaat
6.1	Puntmonster	2349673-04	Geen asbest

Beschrijving	Voegmateriaal Aluminium Raam
Omgeving	Binnen
Primaire drager	Wandopening verticaal (raam, deur, ...)
Bindmiddel van materiaal	Kunststof of -hars

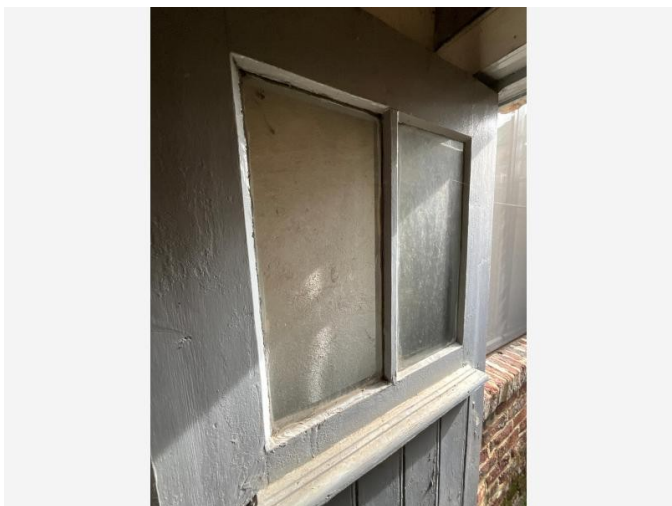
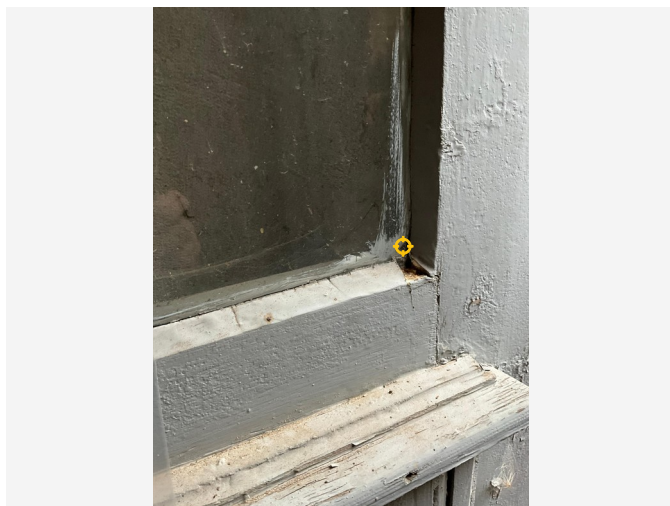
Geen asbest

#	Type	Referentie	Resultaat
7.1	Puntmonster	2349673-03	Geen asbest

Beschrijving	Stopverf
Omgeving	Grenst aan binnen- en buitenlucht
Primaire drager	Wandopening verticaal (raam, deur, ...)
Bindmiddel van materiaal	Kitten, mastiek, pasta

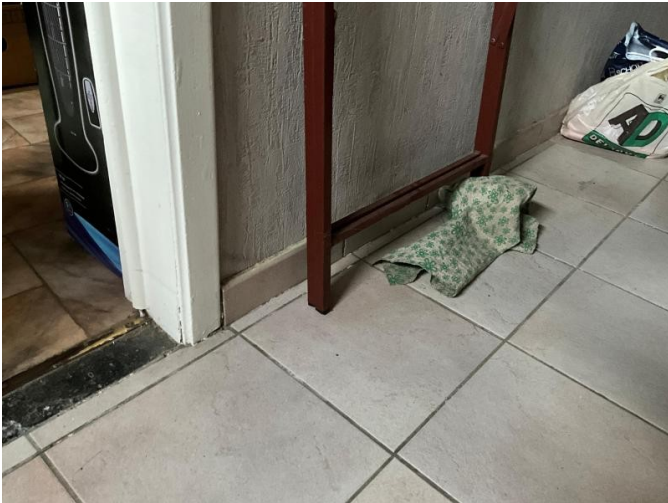
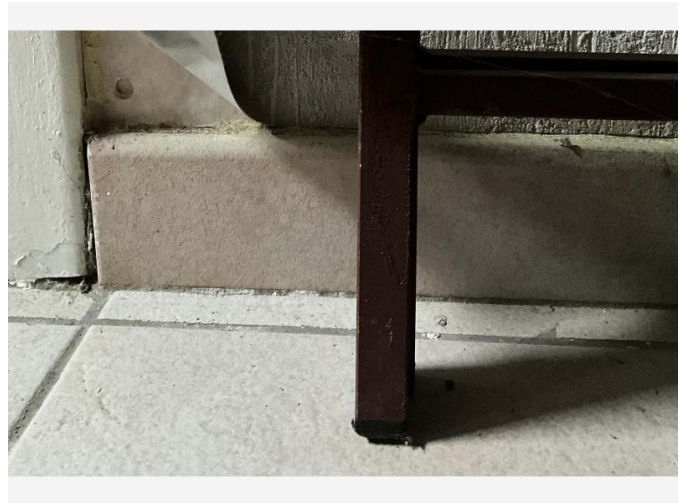
Fiche 8: Pleisterwerk Wand

Geen asbest

#	Type	Referentie	Resultaat
8.1	Mengmonster	2349673-01	Geen asbest

Beschrijving	Pleisterwerk Wand
Omgeving	Binnen
Primaire drager	Binnenwand
