Asbestinventarisatetest

Riemsterweg 23, 3740 Bilzen

Attestnummer : 20240628-000285.000

Uitgegeven op : 28.06.2024

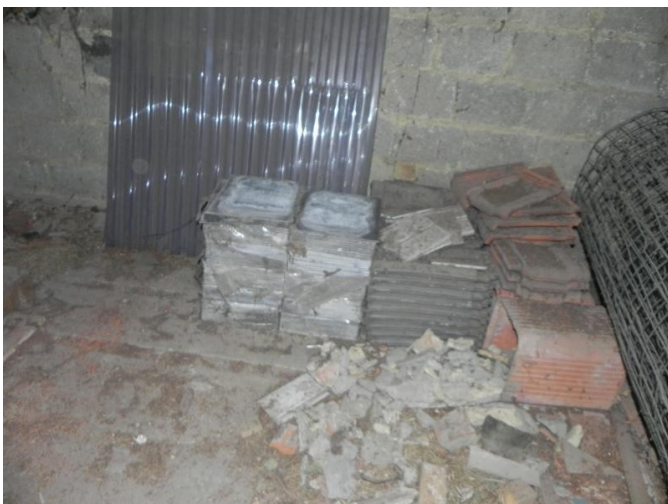
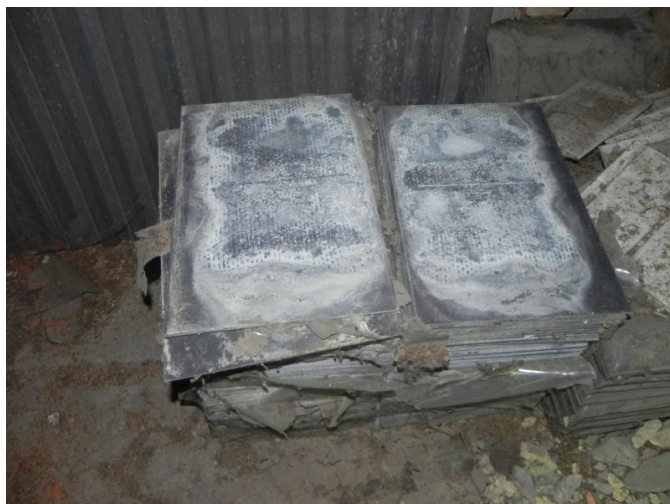
Het asbestmateriaal valt onder de mijlpaal van 2040.

Dringend verwijderen

Beschrijving	Afval binnen
Type afvalstof	Betreft stock-voorraad of gedemonteerde asbestmaterialen
Aanwezige resten	Geen resten aanwezig
Omgeving	Binnen
Primaire drager	Vloer
Asbestmaterialen	<ul style="list-style-type: none">• Buis, koker, leiding, pijp, doorvoer• Dak- en gevelbekleding - Lei, shingle
Bindmiddel van asbestmateriaal	Cement
Gebondenheid op basis van bindmiddel	Hecht
Hoeveelheid (gewicht - aantal)	<ul style="list-style-type: none">• 100,00 kg - 1 stuk
Totaal gewicht	100,00 kg
Eenvoudig bereikbaar	Ja
Identificatiemethode	Vaststelling zonder monsternamen

- Verwijder het asbestafval.

- Eenvoudige handelingen: mag via doe-het-zelf of door werknemer(s) met opleidingsattest eenvoudige handelingen
Het afval betreft hechtgebonden toepassingen. Verwijder deze zonder (extra) te beschadigen.

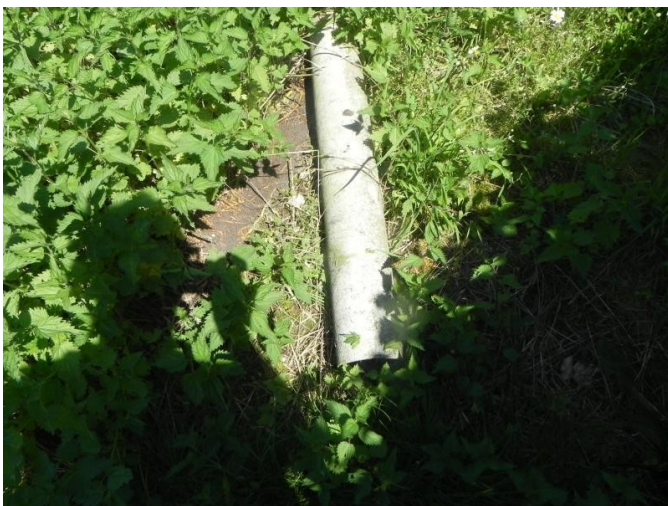
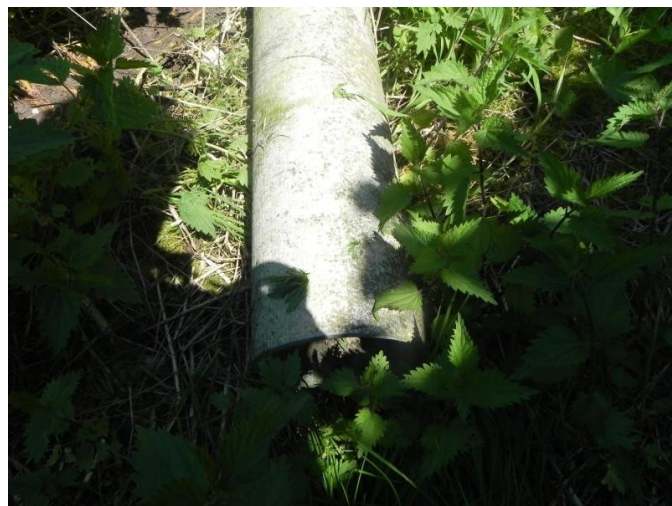
Het asbestmateriaal valt onder de mijlpaal van 2040.

Dringend verwijderen

Beschrijving	Afval buiten
Type afvalstof	Betreft stock-voorraad of gedemonteerde asbestmaterialen
Aanwezige resten	Geen resten aanwezig
Omgeving	Buiten
Primaire drager	Bodem
Asbestmaterialen	<ul style="list-style-type: none">• Buis, koker, leiding, pijp, doorvoer
Bindmiddel van asbestmateriaal	Cement
Gebondenheid op basis van bindmiddel	Hecht
Hoeveelheid (gewicht - aantal)	<ul style="list-style-type: none">• 15,00 kg - 1 stuk
Totaal gewicht	15,00 kg
Eenvoudig bereikbaar	Ja
Identificatiemethode	Vaststelling zonder monsternamen

- Verwijder het asbestafval.

- Eenvoudige handelingen: mag via doe-het-zelf of door werknemer(s) met opleidingsattest eenvoudige handelingen
Het afval betreft hechtgebonden toepassingen. Verwijder deze zonder (extra) te beschadigen.

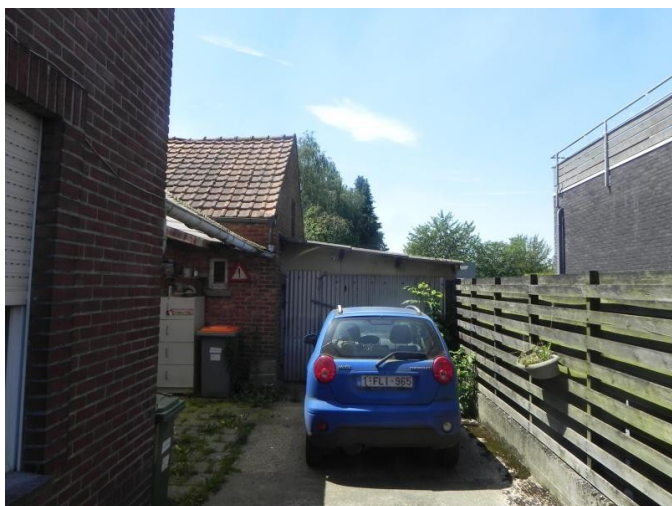
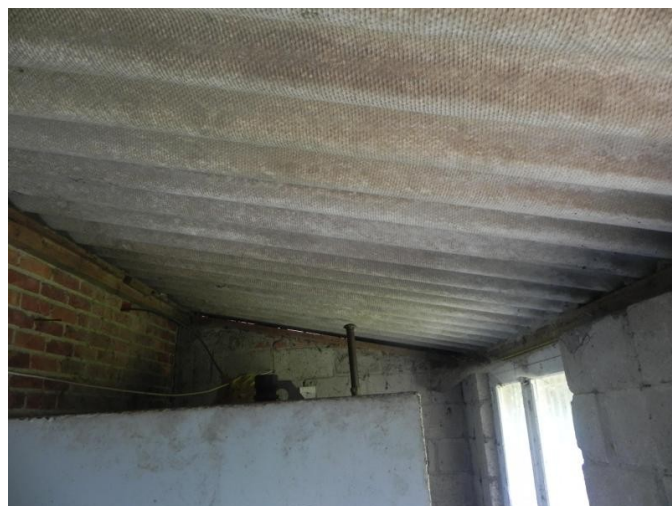
Dringend verwijderen

Eindbeoordeling materiaalrisico	Hoog materiaalrisico en/of hoge kans op vezelvrijgave
---------------------------------	---

Gebondenheid	Categorie 1: hechtgebonden in oorsprong
Asbestsoort (vezeltype)	Crocidoliet aanwezig
Asbestconcentratie	Laag (< 50%)
Afschermingsgraad van het gehele materiaal	Geheel of deels (ook) vrij aan de binnenlucht
Toestand van het materiaal	Matig beschadigd, matig verweerd

Verplichte verwijdering of inkapseling (KB van 9 maart 2003, 2005).

Beschrijving	Golfplaten
Omgeving	Grenst aan binnen- en buitenlucht
Primaire drager	Schuin dak
Asbestmateriaal	Dak- en gevelbekleding - Golfplaat
Bindmiddel van asbestmateriaal	Cement
Gebondenheid op basis van bindmiddel	Hecht
Hoeveelheid (oppervlakte - aantal)	<ul style="list-style-type: none">• 30,00 m² - 1 stuk
Totale oppervlakte	30,00 m ²
Eenvoudig bereikbaar	Ja
Bevestigingswijze	<ul style="list-style-type: none">• Geschroefd
Identificatiemethode	Vaststelling zonder monstername
Destructieve handeling voor identificatie	Nee

- Verwijder dit asbestmateriaal zo snel mogelijk. Volg de toestand goed op.
- Hemelwater dat afspoelt van asbestcement daken of gevels kan asbestdeeltjes bevatten. Gebruik het enkel voor gesloten circuits (bv. spoelen toiletten). Reinig na het vervangen van het dak of de gevel de dakgoten en regenwaterput of -ton om asbesthoudend sediment of slib te verwijderen

- Eenvoudige handelingen: mag via doe-het-zelf of door werknemer(s) met opleidingsattest eenvoudige handelingen
Golfplaten zijn een hechtgebonden toepassing, deze dienen voorzichtig te worden verwijderd zonder te breken/slijpen om vezelvrijgave te vermijden. De ruimte of het materiaal die zich onder de golfplaten bevindt kan mogelijks gecontamineerd zijn door vezelvrijgave van deze toepassing.

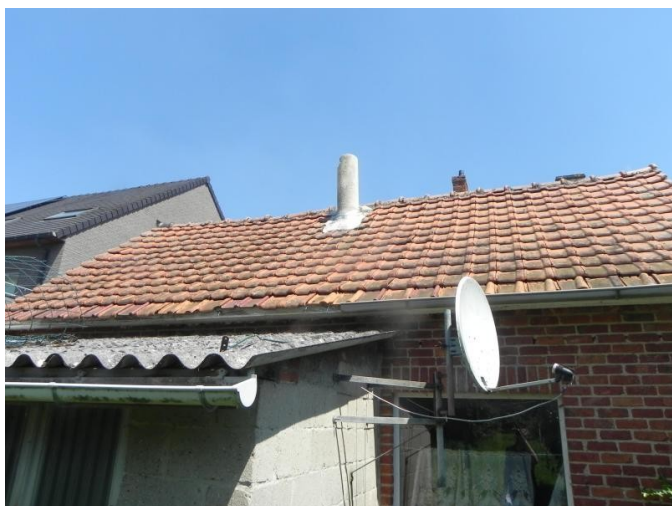
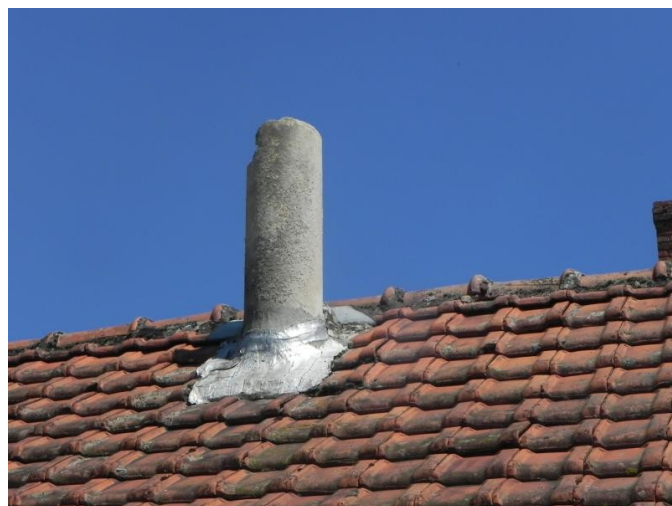
Dringend verwijderen

Eindbeoordeling materiaalrisico	Hoog materiaalrisico en/of hoge kans op vezelvrijgave
---------------------------------	---

Gebondenheid	Categorie 1: hechtgebonden in oorsprong
Asbestsoort (vezeltype)	Crocidoliet aanwezig
Asbestconcentratie	Laag (< 50%)
Afschermingsgraad van het gehele materiaal	Geheel of deels (ook) vrij aan de binnenlucht
Toestand van het materiaal	Zwaar beschadigd, zwaar verweerd

Beschrijving	Schouw
Omgeving	Grenst aan binnen- en buitenlucht
Primaire drager	Ruimteverwarming
Asbestmateriaal	Rookgaskanaal
Bindmiddel van asbestmateriaal	Cement
Gebondenheid op basis van bindmiddel	Hecht
Hoeveelheid (lengte - omtrek - dikte - aantal)	<ul style="list-style-type: none">• 2,00 m - 90,00 cm - 1,00 cm - 1 stuk
Totaal volume	0,018 m ³
Eenvoudig bereikbaar	Ja
Bevestigingswijze	<ul style="list-style-type: none">• Geklemd• Verlijmd, ingegoten, versmeerd
Identificatiemethode	Vaststelling zonder monsternamen
Destructieve handeling voor identificatie	Nee

- Verwijder dit asbestmateriaal zo snel mogelijk. Volg de toestand goed op.

- Eenvoudige handelingen: mag via doe-het-zelf of door werknemer(s) met opleidingsattest eenvoudige handelingen
De asbestcementen buis is een hechtgebonden toepassing. Deze dient voorzichtig te worden verwijderd, zonder de buis te breken of er in te slijpen.

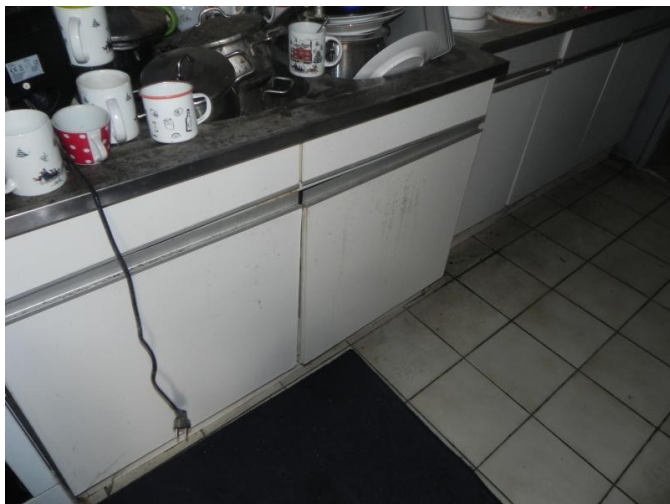
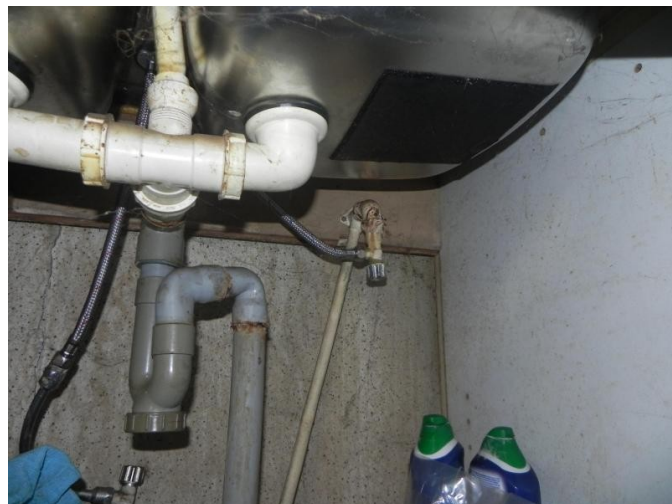
Verwijderen

Eindbeoordeling materiaalrisico	Verhoogd materiaalrisico en/of verhoogde kans op vezelvrijgave
---------------------------------	--

Gebondenheid	Categorie 1: hechtgebonden in oorsprong
Asbestsoort (vezeltype)	Crocidoliet aanwezig
Asbestconcentratie	Laag (< 50%)
Afschermingsgraad van het gehele materiaal	Geheel of deels (ook) vrij aan de binnenlucht
Toestand van het materiaal	Licht beschadigd, licht verweerd. Intact materiaal type Pical – asbestboard of categorie III 'gebondenheid'

Beschrijving	Bitumen geluidslap onder spoeltafel
Omgeving	Binnen
Primaire drager	Inrichting (meubilair, ...)
Asbestmateriaal	bitumen lab
Bindmiddel van asbestmateriaal	Bitumen (roofing, teer, asfalt)
Gebondenheid op basis van bindmiddel	Hecht
Hoeveelheid (gewicht - aantal)	<ul style="list-style-type: none">• 0,10 kg - 2 stuks
Totaal gewicht	0,20 kg
Eenvoudig bereikbaar	Ja
Bevestigingswijze	<ul style="list-style-type: none">• Verlijmd, ingegoten, versmeerd
Identificatiemethode	Vaststelling zonder monstername
Destructieve handeling voor identificatie	Nee

- Zorg voor een veilig beheer. Vermijd het beschadigen van het asbestmateriaal. Controleer de toestand jaarlijks op wijzigingen.

- Eenvoudige handelingen: mag via doe-het-zelf of door werknemer(s) met opleidingsattest eenvoudige handelingen
Verwijder deze toepassing samen met de spoeltafel. Indien dit afzonderlijk verwijderd wordt is dit door een erkende asbestverwijderaar te verwijderen.

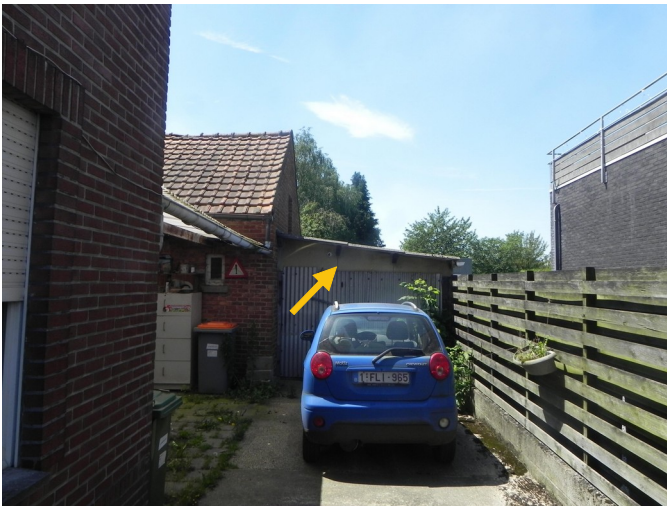
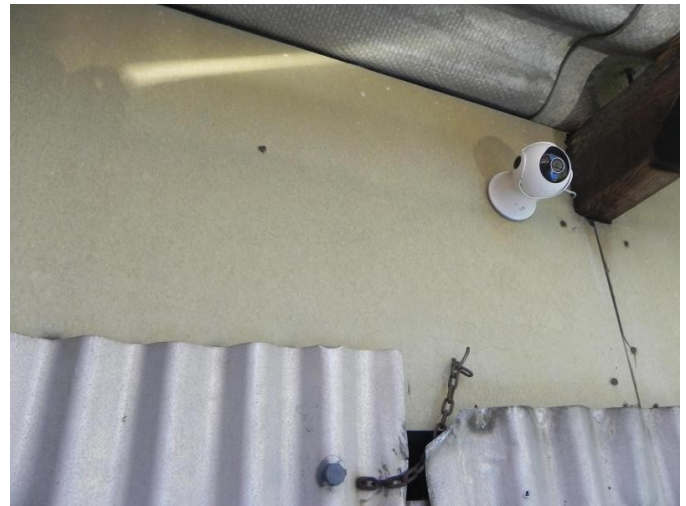
Verwijderen

Eindbeoordeling materiaalrisico	Verhoogd materiaalrisico en/of verhoogde kans op vezelvrijgave
---------------------------------	--

Gebondenheid	Categorie 1: hechtgebonden in oorsprong
Asbestsoort (vezeltype)	Crocidoliet aanwezig
Asbestconcentratie	Laag (< 50%)
Afschermingsgraad van het gehele materiaal	Geheel of deels (ook) vrij aan de binnenlucht
Toestand van het materiaal	Licht beschadigd, licht verweerd. Intact materiaal type Pical – asbestboard of categorie III 'gebondenheid'

Beschrijving	Platen aan garage
Omgeving	Grenst aan binnen- en buitenlucht
Primaire drager	Wand buitenschil
Asbestmateriaal	Dak- en gevelbekleding - Plaat
Bindmiddel van asbestmateriaal	Cement
Gebondenheid op basis van bindmiddel	Hecht
Hoeveelheid (oppervlakte - dikte - aantal)	• 2,00 m ² - 0,32 cm - 1 stuk
Totaal volume	0,006 m ³
Eenvoudig bereikbaar	Ja
Bevestigingswijze	<ul style="list-style-type: none">• Geklemd• Genageld, geniet
Identificatiemethode	Vaststelling zonder monsternamen
Destructieve handeling voor identificatie	Nee

- Zorg voor een veilig beheer en verwijder dit asbestmateriaal wanneer het bij werken eenvoudig bereikbaar wordt. Controleer de toestand jaarlijks op wijzigingen.

- Eenvoudige handelingen: mag via doe-het-zelf of door werknemer(s) met opleidingsattest eenvoudige handelingen
Platen zijn een hechtgebonden toepassing, deze dienen voorzichtig te worden verwijderd zonder te breken/slijpen om vezelvrijgave te vermijden.

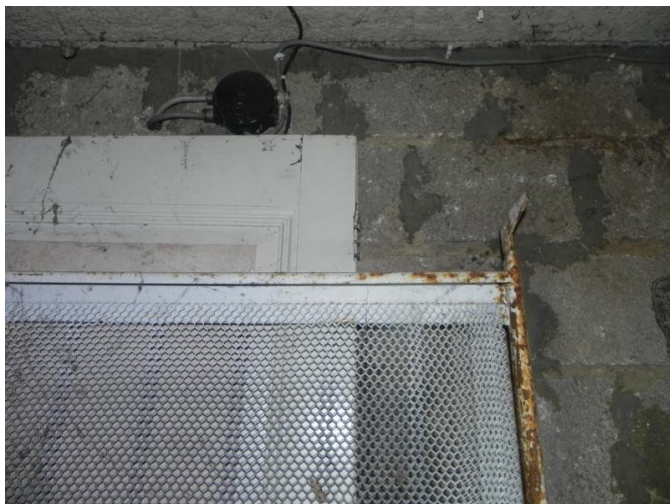
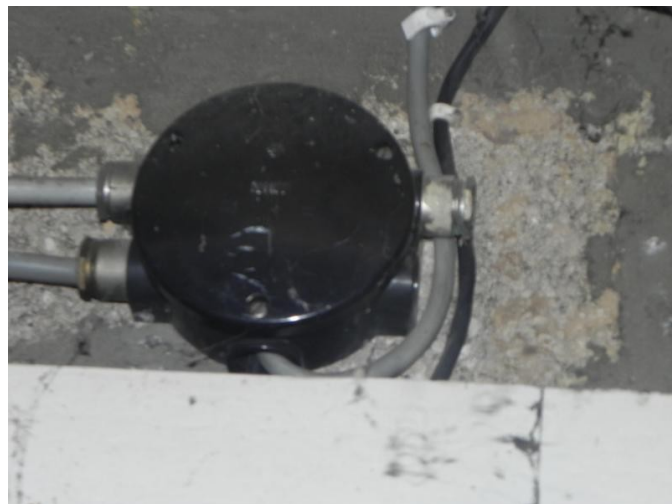
Zorgvuldig beheren

Eindbeoordeling materiaalrisico	Laag materiaalrisico en/of verlaagde kans op vezelvrijgave
---------------------------------	--

Gebondenheid	Categorie 1: hechtgebonden in oorsprong
Asbestsoort (vezeltype)	Crocidoliet aanwezig
Asbestconcentratie	Laag (< 50%)
Afschermingsgraad van het gehele materiaal	Geheel of deels (ook) vrij aan de binnenlucht
Toestand van het materiaal	Onbeschadigd, niet verweerd

Beschrijving	Bakeliet (aftakdozen, schakelaars,...)
Omgeving	Binnen
Primaire drager	Communicatie en elektrische infrastructuur en uitrusting
Asbestmateriaal	bakeliet schakelmaterieel
Bindmiddel van asbestmateriaal	Kunststof of -hars
Gebondenheid op basis van bindmiddel	Hecht
Hoeveelheid (gewicht - aantal)	<ul style="list-style-type: none">• 2,00 kg - 1 stuk
Totaal gewicht	2,00 kg
Eenvoudig bereikbaar	Ja
Bevestigingswijze	<ul style="list-style-type: none">• Geschroefd
Identificatiemethode	Vaststelling zonder monsternamen
Destructieve handeling voor identificatie	Nee
Opmerking	Het betreft al het oud elektrisch (schakel)materieel van bakeliet (bvb; schakelaars/klemmendozen/stopcontacten/lamphouders...) Het betreft een ruwe schatting van de hoeveelheid.

- Zorg voor een veilig beheer. Vermijd het beschadigen van het asbestmateriaal. Controleer de toestand jaarlijks op wijzigingen.

- Eenvoudige handelingen: mag via doe-het-zelf of door werknemer(s) met opleidingsattest eenvoudige handelingen
Elektrisch materiaal uit bakeliet zijn hechtgebonden toepassingen. Deze dienen voorzichtig te worden verwijderd zonder te breken.

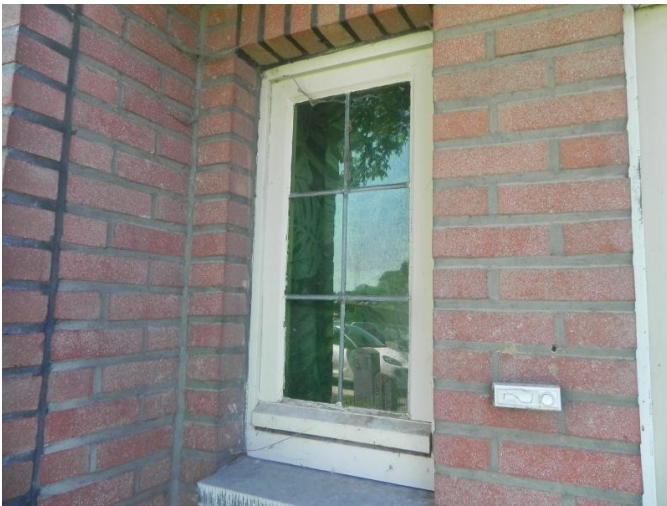
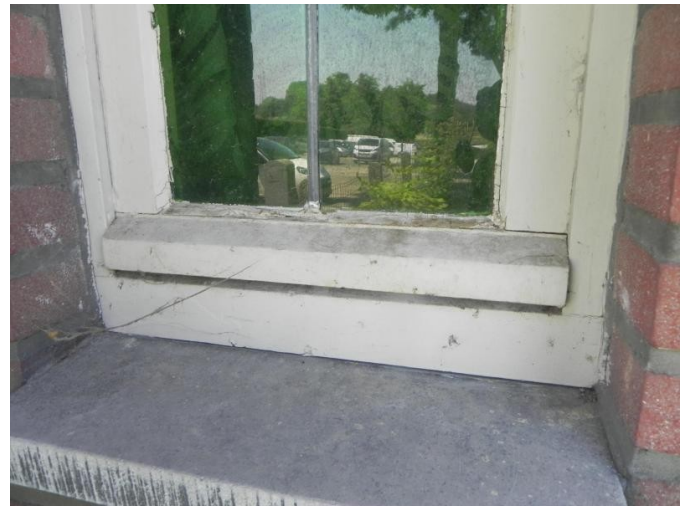
Zorgvuldig beheren

Eindbeoordeling materiaalrisico	Laag materiaalrisico en/of verlaagde kans op vezelvrijgave
---------------------------------	--

Gebondenheid	Categorie 1: hechtgebonden in oorsprong
Asbestsoort (vezeltype)	Amfibool aanwezig, uitgezonderd crocidoliet
Asbestconcentratie	Laag (< 50%)
Afschermingsgraad van het gehele materiaal	Niet stootvaste afscherming
Toestand van het materiaal	Matig beschadigd, matig verweerd

Beschrijving	Mastiek ramen en deuren
Omgeving	Grenst aan binnen- en buitenlucht
Primaire drager	Wandopening verticaal (raam, deur, ...)
Asbestmateriaal	In-situ afwerkingslagen - Pasta, stopverf, voegsel, stopsel, vulsel, mastiek, katten, ...
Bindmiddel van asbestmateriaal	Kitten, mastiek, pasta
Gebondenheid op basis van bindmiddel	Hecht
Hoeveelheid (gewicht - aantal)	<ul style="list-style-type: none">• 5,00 kg - 1 stuk
Totaal gewicht	5,00 kg
Eenvoudig bereikbaar	Ja
Bevestigingswijze	<ul style="list-style-type: none">• Verlijmd, ingegoten, versmeerd
Identificatiemethode	Vaststelling zonder monsternamen
Destructieve handeling voor identificatie	Nee
Opmerking	Al het oude schrijnwerk dat mastiek bevat die (half)hard is geworden is verdacht. Het betreft een ruwe schatting van de hoeveelheid.

- Zorg voor een veilig beheer. Vermijd het beschadigen van het asbestmateriaal. Controleer de toestand jaarlijks op wijzigingen.

- Eenvoudige handelingen: mag via doe-het-zelf of door werknemer(s) met opleidingsattest eenvoudige handelingen
Mastiek is een hechtgebonden toepassing. Deze dient voorzichtig te worden verwijderd ofwel door middel van bvb spatel, ofwel in zijn geheel met schrijnwerk. Zorg ervoor dat er geen resten achterblijven.

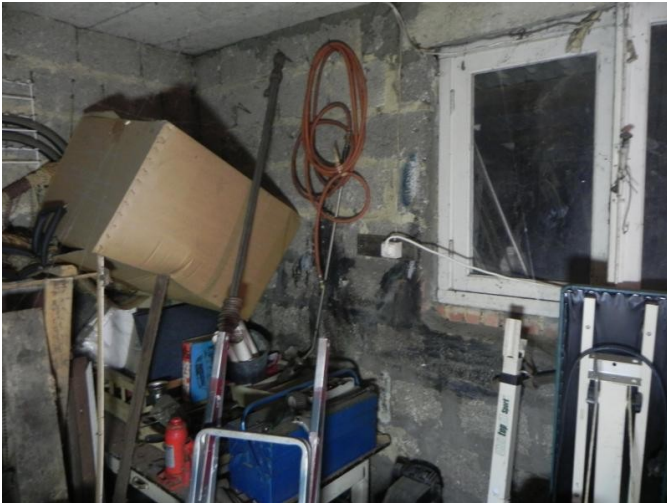
Reden: Materiaal in opslag

Uitleg van de asbestdeskundige: Op verschillende plaatsen is er veel materiaal/stockage/bemeubeling, hierdoor konden niet alle wanden/delen vloer/plafond worden vastgesteld. Mogelijk konden sommige toepassingen hierdoor niet visueel worden vastgesteld.

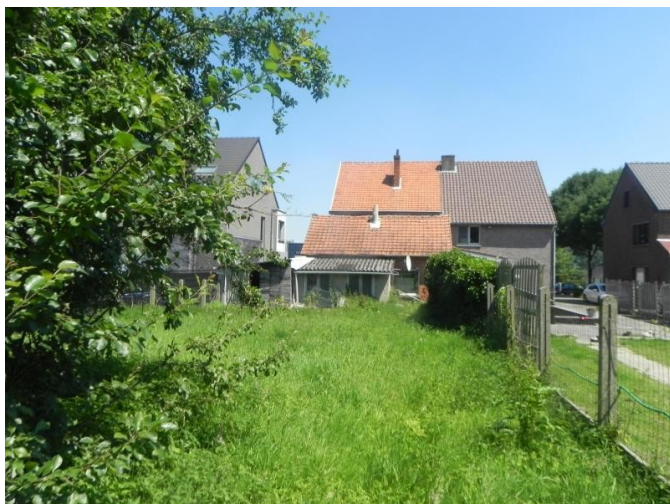
Reden: Overwoekerende vegetatie

Uitleg van de asbestdeskundige: De tuin is is geheel of deels overwoekerd. Hierdoor kon men niet nagaan of er hier asbesttoepassingen aanwezig kunnen zijn.

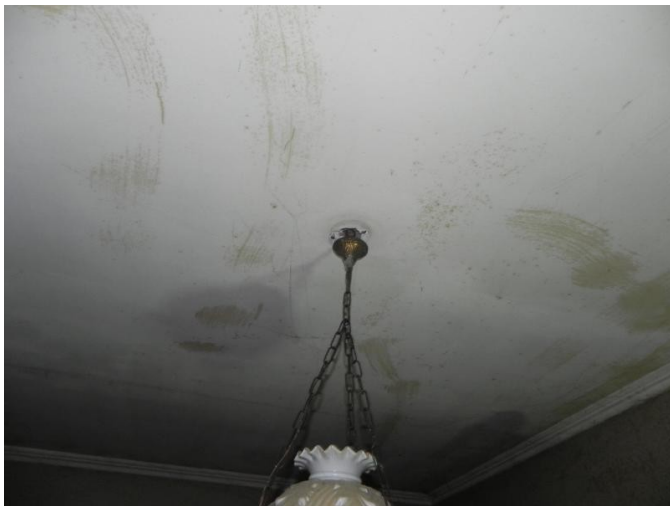
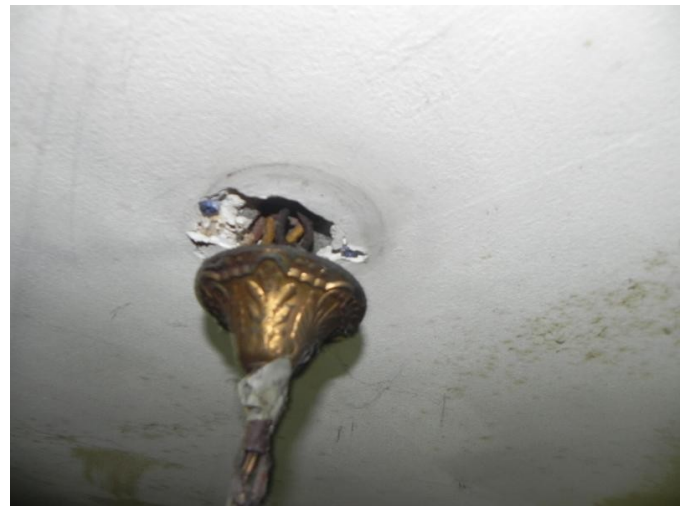
Geen asbest

#	Type	Referentie	Resultaat
14.1	Mengmonster	MM02	Geen asbest

Beschrijving	Pleisterwerk aan plafond
Omgeving	Binnen
Primaire drager	Plafond
Bindmiddel van materiaal	Gips - kalk
Gebondenheid op basis van bindmiddel	Niet-hechtgebonden
Hoeveelheid (oppervlakte - dikte - aantal)	• 140,00 m ² - 1,00 cm - 1 stuk
Totaal volume	1,40 m ³
Identificatiemethode	Vaststelling met monstername
Destructieve handeling voor identificatie	Nee
Opmerking	De hoeveelheid betreft een ruwe schatting.

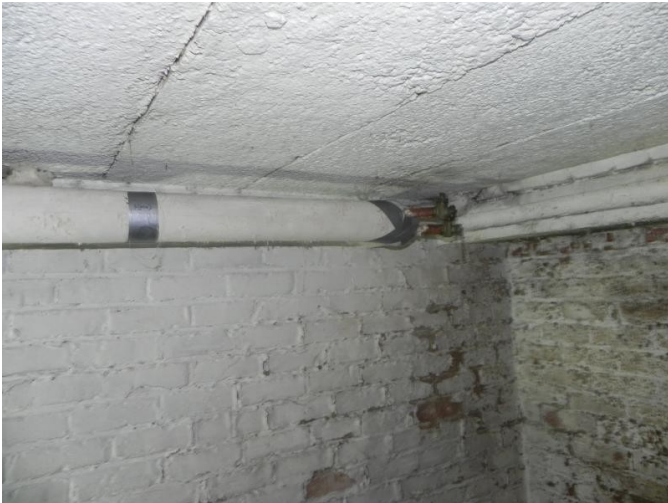
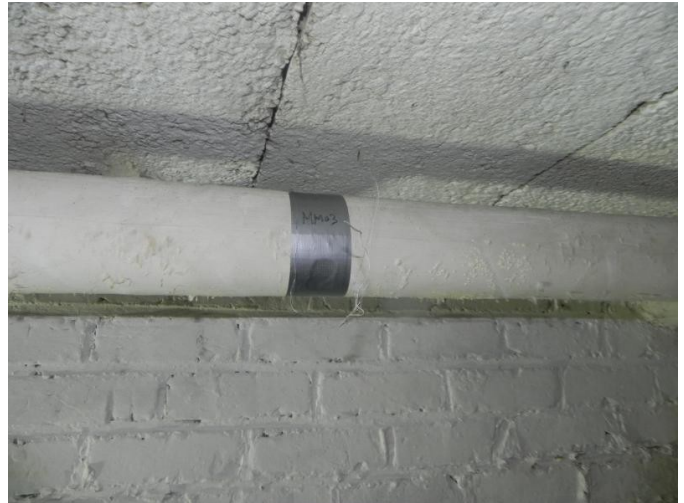
Fiche 15: Leidingisolatie

Geen asbest

#	Type	Referentie	Resultaat
15.1	Mengmonster	MM03	Geen asbest
15.2	Mengmonster	MM04	Geen asbest

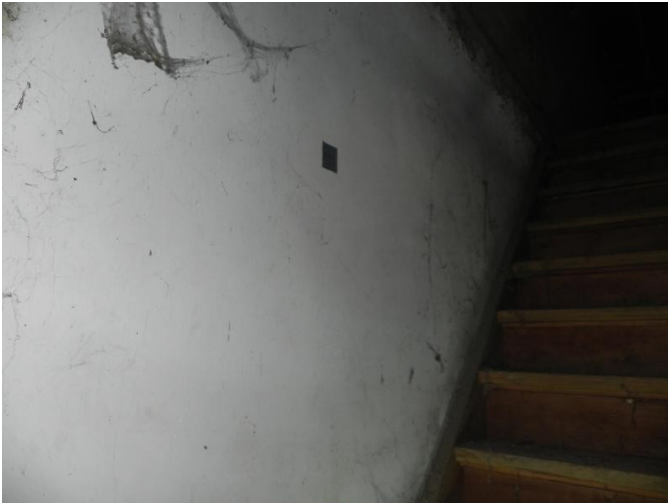
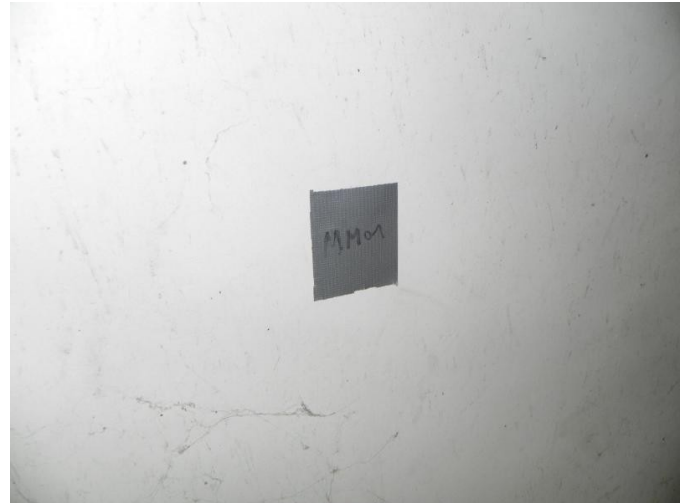
Fiche 16: Pleisterwerk aan muren

Geen asbest

#	Type	Referentie	Resultaat
16.1	Mengmonster	MM01	Geen asbest
