Asbestinventarisatetest

Lindebornstraat 30, 3700 Tongeren

Attestnummer : 20230314-000171.000

Uitgegeven op : 14.03.2023

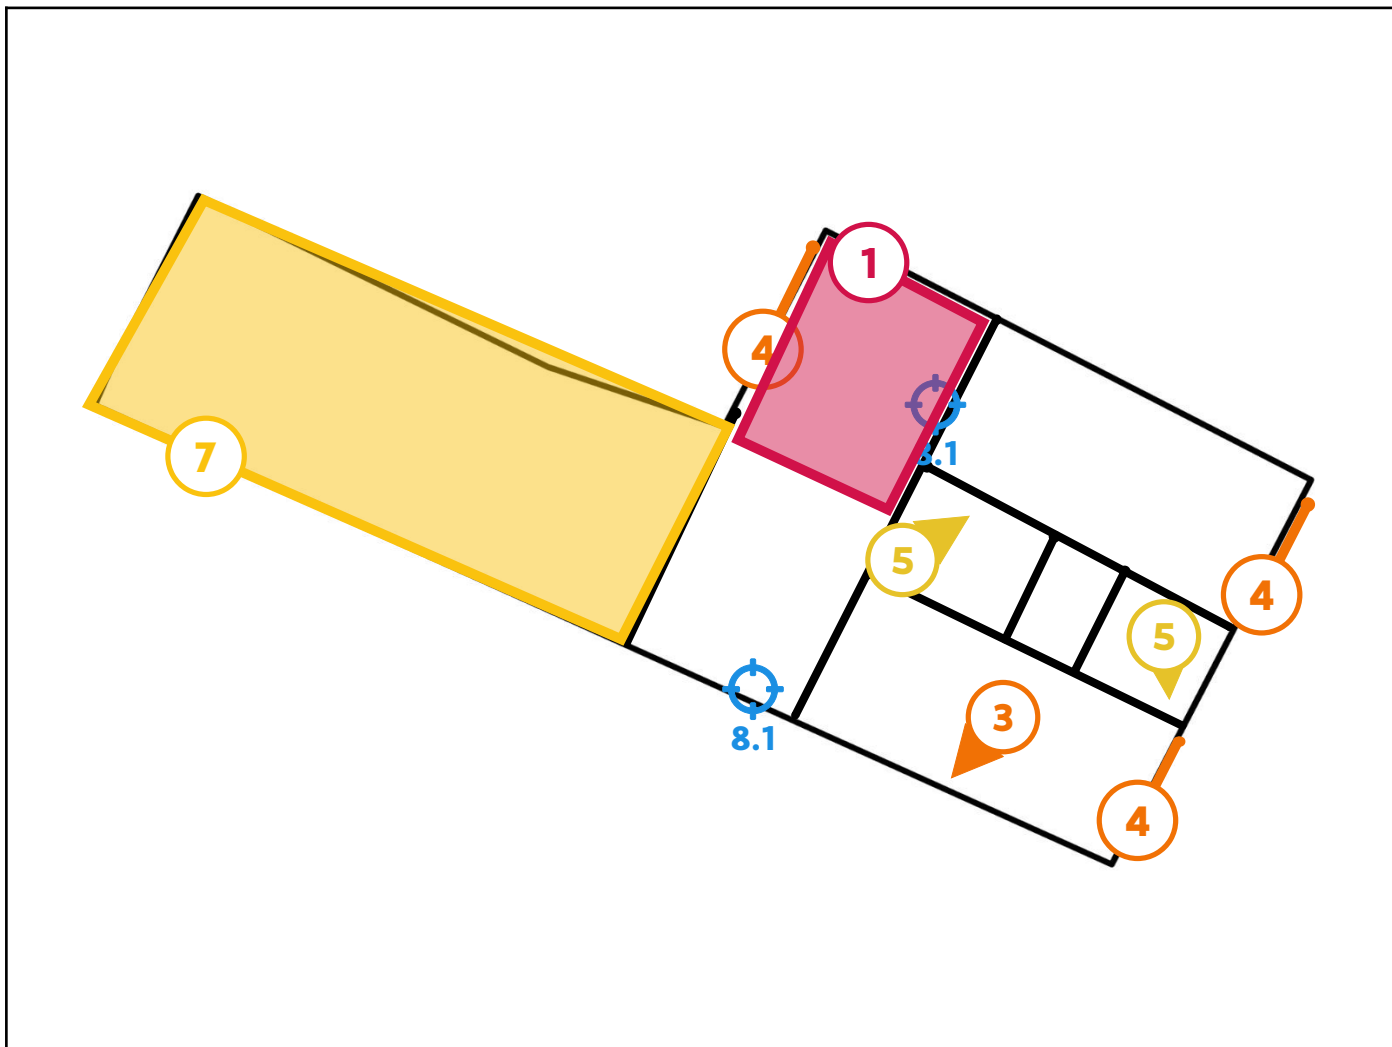
Plan 1.1: gelijkvloers

Beschrijving	Type	Actie
1. golfplaten	Asbestmateriaal	Dringend verwijderen
3. Plaat onder schouw	Asbestmateriaal	Verwijderen
4. mastiek	Asbestmateriaal	Verwijderen
5. Bakeliet (aftakdozen, schakelaars,...)	Asbestmateriaal	Zorgvuldig beheren
7. Achterbouw	Uitsluiting	-
8. pleisterwerk aan muren	Geen asbest	-
8.1 Code: MS01	Mengmonster	-

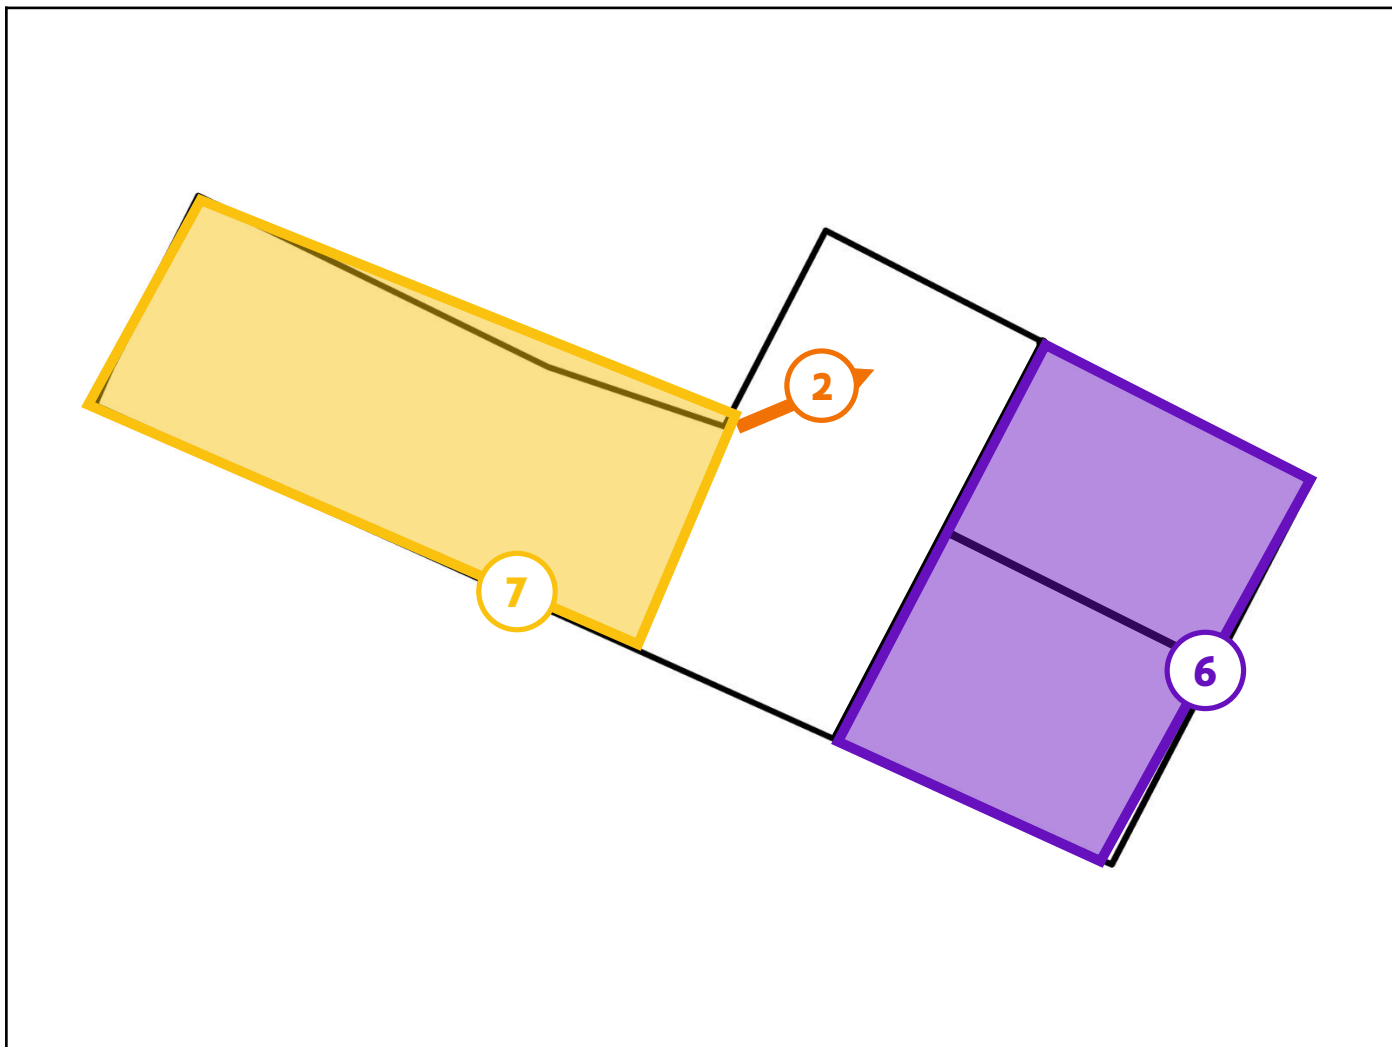
Plan 1.2: 1ste verdiep en dak

Beschrijving	Type	Actie
2. schouw en schouwhoed	Asbestmateriaal	Verwijderen
6. 1ste verdiep	Beperking	-
7. Achterbouw	Uitsluiting	-

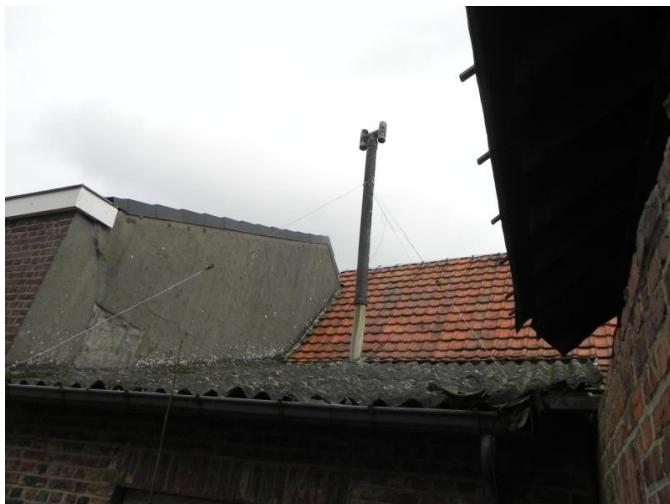
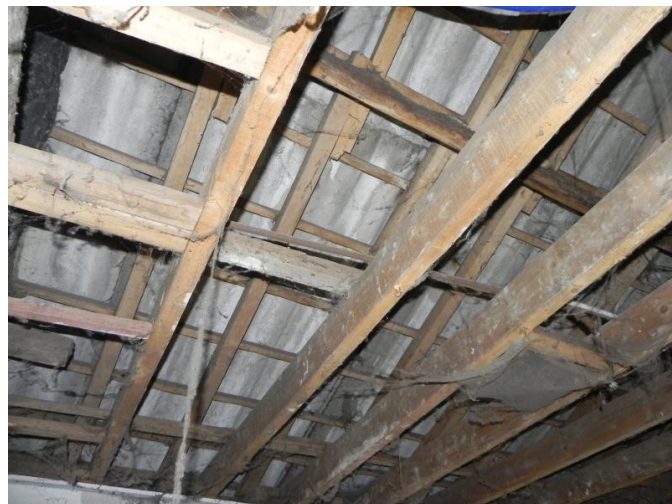
Dringend verwijderen

Eindbeoordeling materiaalrisico	Hoog materiaalrisico en/of hoge kans op vezelvrijgave
---------------------------------	---

Gebondenheid	Categorie 1: hechtgebonden in oorsprong
Asbestsoort (vezeltype)	Crocidoliet aanwezig
Asbestconcentratie	Laag (< 50%)
Afschermingsgraad van het gehele materiaal	Geheel of deels (ook) vrij aan de binnenlucht
Toestand van het materiaal	Matig beschadigd, matig verweerd

Beschrijving	golfplaten
Omgeving	Grenst aan binnen- en buitenlucht
Primaire drager	Schuin dak
Asbestmateriaal	Dak- en gevelbekleding - Golfplaat
Bindmiddel van asbestmateriaal	Cement
Gebondenheid op basis van bindmiddel	Hecht
Hoeveelheid (oppervlakte - aantal)	<ul style="list-style-type: none">16,00 m² - 1 stuk
Totale oppervlakte	16,00 m ²
Eenvoudig bereikbaar	Ja
Bevestigingswijze	<ul style="list-style-type: none">GeschroefdGenageld, geniet

- Verwijder dit asbestmateriaal zo snel mogelijk. Volg de toestand goed op.
- Hemelwater dat afspoelt van asbestcement daken of gevels kan asbestdeeltjes bevatten. Gebruik het enkel voor gesloten circuits (bv. spoelen toiletten). Reinig na het vervangen van het dak of de gevel de dakgoten en regenwaterput of -ton om asbesthoudend sediment of slib te verwijderen

- Eenvoudige handelingen: mag via doe-het-zelf of door werknemer(s) met opleidingsattest eenvoudige handelingen
Golfplaten zijn een hechtgebonden toepassing, deze dienen voorzichtig te worden verwijderd zonder te breken/slijpen om vezelvrijgave te vermijden. De ruimte of het materiaal die zich onder de golfplaten bevindt kan mogelijks gecontamineerd zijn door vezelvrijgave van deze toepassing.

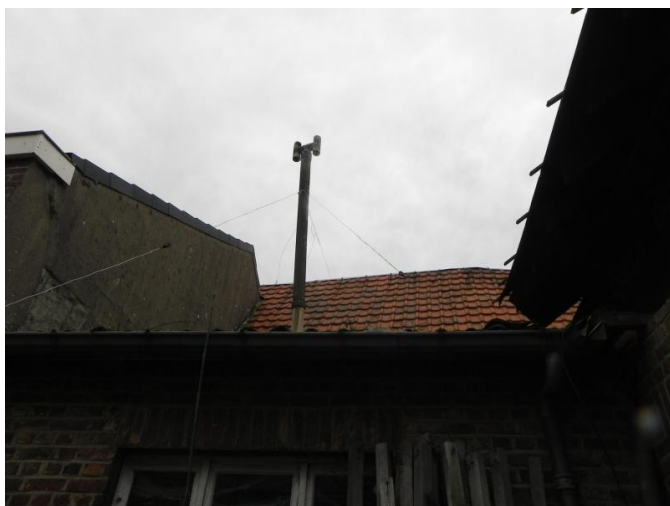
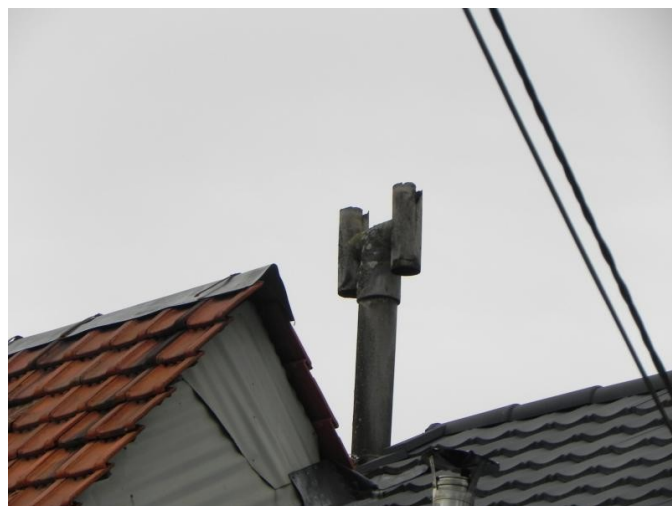
Verwijderen

Eindbeoordeling materiaalrisico	Verhoogd materiaalrisico en/of verhoogde kans op vezelvrijgave
---------------------------------	--

Gebondenheid	Categorie 1: hechtgebonden in oorsprong
Asbestsoort (vezeltype)	Crocidoliet aanwezig
Asbestconcentratie	Laag (< 50%)
Afschermingsgraad van het gehele materiaal	Geheel of deels vrij aan de buitenlucht
Toestand van het materiaal	Matig beschadigd, matig verweerd

Beschrijving	schouw en schouwhoed
Omgeving	Buiten
Primaire drager	HVAC infrastructuur en uitrusting
Asbestmateriaal	Rookgaskanaal
Bindmiddel van asbestmateriaal	Cement
Gebondenheid op basis van bindmiddel	Hecht
Hoeveelheid (lengte - omtrek - dikte - aantal)	<ul style="list-style-type: none">• 3,00 m - 60,00 cm - 1,00 cm - 1 stuk
Totaal volume	0,018 m ³
Eenvoudig bereikbaar	Ja
Bevestigingswijze	<ul style="list-style-type: none">• Geklemd
Identificatiemethode	Vaststelling zonder monsternamen

- Verwijder dit asbestmateriaal zo snel mogelijk. Volg de toestand goed op.

- Eenvoudige handelingen: mag via doe-het-zelf of door werknemer(s) met opleidingsattest eenvoudige handelingen
De asbestcementen buis is een hechtgebonden toepassing. Deze dient voorzichtig te worden verwijderd, zonder de buis te breken of er in te slijpen.

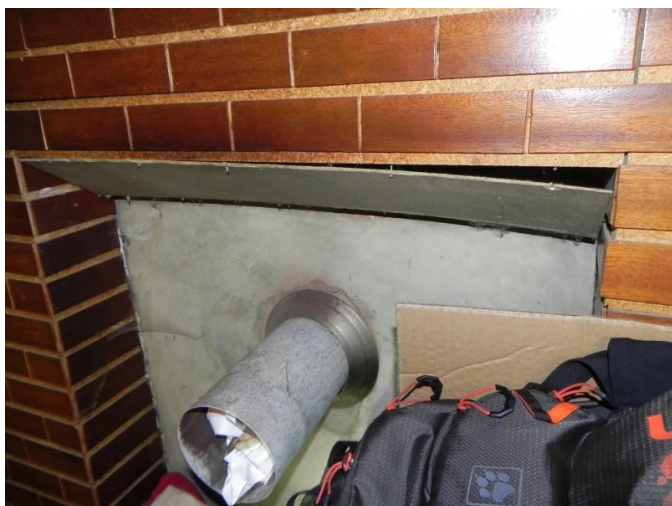
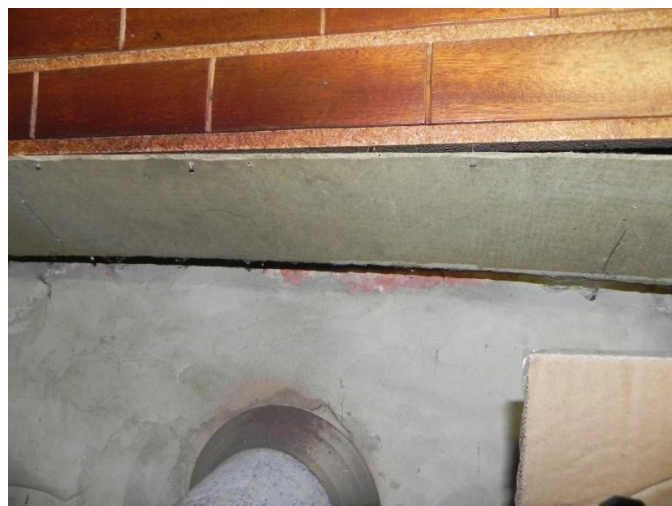
Verwijderen

Eindbeoordeling materiaalrisico	Verhoogd materiaalrisico en/of verhoogde kans op vezelvrijgave
---------------------------------	--

Gebondenheid	Categorie 1: hechtgebonden in oorsprong
Asbestsoort (vezeltype)	Crocidoliet aanwezig
Asbestconcentratie	Laag (< 50%)
Afschermingsgraad van het gehele materiaal	Geheel of deels (ook) vrij aan de binnenlucht
Toestand van het materiaal	Licht beschadigd, licht verweerd. Intact materiaal type Pical – asbestboard of categorie III 'gebondenheid'

Beschrijving	Plaat onder schouw
Omgeving	Binnen
Primaire drager	Binnenwand
Asbestmateriaal	Plaat, paneel, tablet - Type Menuiserite
Bindmiddel van asbestmateriaal	Cement
Gebondenheid op basis van bindmiddel	Hecht
Hoeveelheid (oppervlakte - dikte - aantal)	• 0,10 m ² - 0,32 cm - 1 stuk
Totaal volume	< 0,001 m ³
Eenvoudig bereikbaar	Ja
Bevestigingswijze	• Genageld, geniet
Identificatiemethode	Vaststelling zonder monsternamen

- Verwijder dit asbestmateriaal zo snel mogelijk. Volg de toestand goed op.

- Eenvoudige handelingen: mag via doe-het-zelf of door werknemer(s) met opleidingsattest eenvoudige handelingen
Menuiserieplaten zijn een hechtgebonden toepassing, deze dienen voorzichtig te worden verwijderd zonder te breken/slijpen om vezelvrijgave te vermijden.

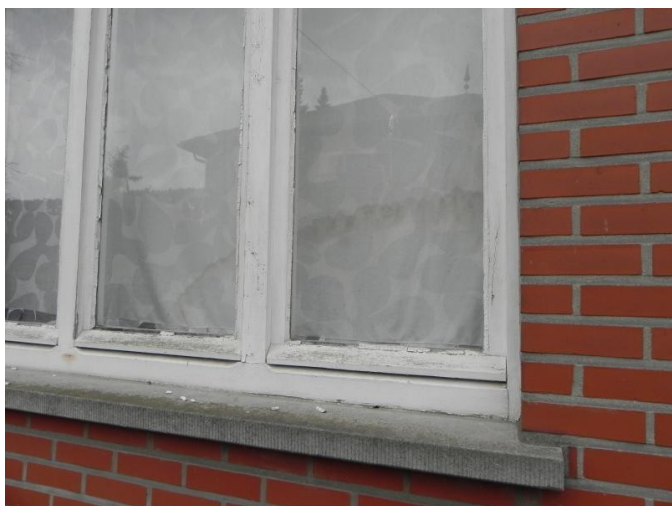
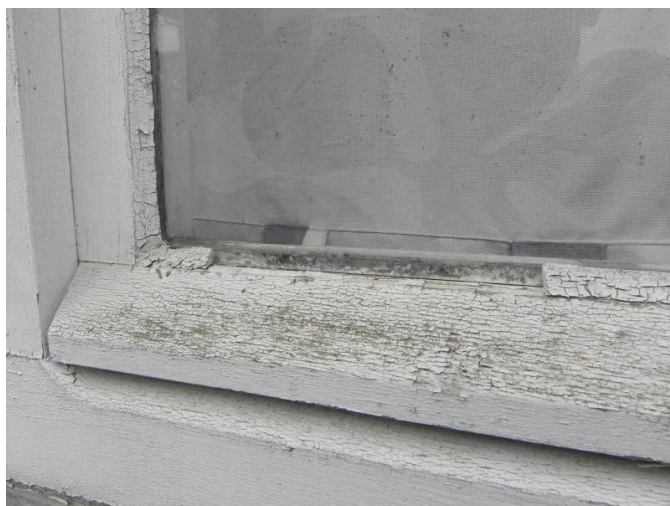
Verwijderen

Eindbeoordeling materiaalrisico	Verhoogd materiaalrisico en/of verhoogde kans op vezelvrijgave
---------------------------------	--

Gebondenheid	Categorie 1: hechtgebonden in oorsprong
Asbestsoort (vezeltype)	Amfibool aanwezig, uitgezonderd crocidoliet
Asbestconcentratie	Laag (< 50%)
Afschermingsgraad van het gehele materiaal	Geheel of deels vrij aan de buitenlucht
Toestand van het materiaal	Matig beschadigd, matig verweerd

Beschrijving	mastiek
Omgeving	Buiten
Primaire drager	Wandopening verticaal (raam, deur, ...)
Asbestmateriaal	In-situ afwerkingslagen - Pasta, stopverf, voegsel, stopsel, vulsel, mastiek, kitten, ...
Bindmiddel van asbestmateriaal	Kitten, mastiek, pasta
Gebondenheid op basis van bindmiddel	Hecht
Hoeveelheid (gewicht - aantal)	<ul style="list-style-type: none">• 5,00 kg - 1 stuk
Totaal gewicht	5,00 kg
Eenvoudig bereikbaar	Ja
Bevestigingswijze	<ul style="list-style-type: none">• Verlijmd, ingegoten, versmeerd
Identificatiemethode	Vaststelling zonder monsternamen

- Zorg voor een veilig beheer. Vermijd het beschadigen van het asbestmateriaal. Controleer de toestand jaarlijks op wijzigingen.

- Eenvoudige handelingen: mag via doe-het-zelf of door werknemer(s) met opleidingsattest eenvoudige handelingen
Mastiek is een hechtgebonden toepassing. Deze dient voorzichtig te worden verwijderd ofwel door middel van bvb spatel, ofwel in zijn geheel met schrijnwerk. Zorg ervoor dat er geen resten achterblijven.

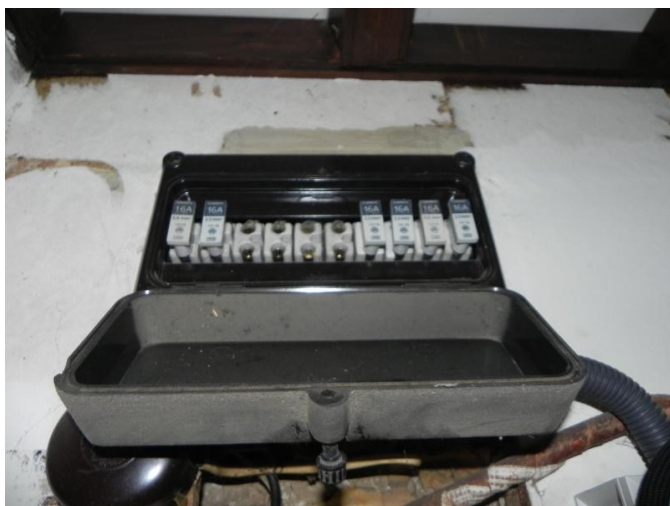
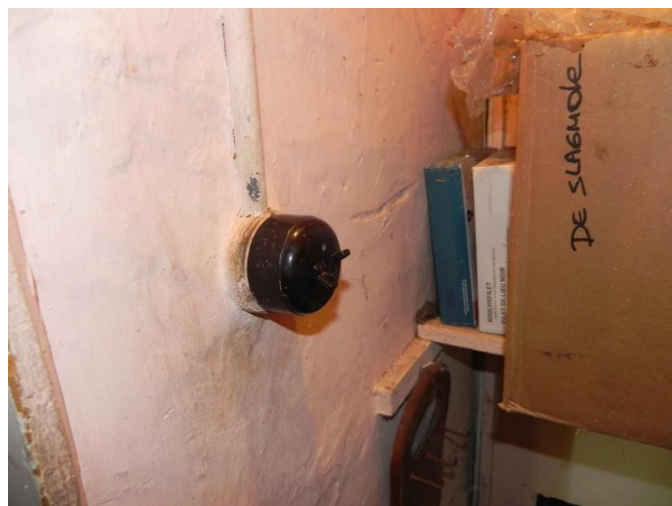
Zorgvuldig beheren

Eindbeoordeling materiaalrisico	Laag materiaalrisico en/of verlaagde kans op vezelvrijgave
---------------------------------	--

Gebondenheid	Categorie 1: hechtgebonden in oorsprong
Asbestsoort (vezeltype)	Crocidoliet aanwezig
Asbestconcentratie	Laag (< 50%)
Afschermingsgraad van het gehele materiaal	Geheel of deels (ook) vrij aan de binnenlucht
Toestand van het materiaal	Onbeschadigd, niet verweerd

Beschrijving	Bakeliet (aftakdozen, schakelaars,...)
Omgeving	Binnen
Primaire drager	Binnenwand
Asbestmateriaal	bakeliet schakelmaterieel
Bindmiddel van asbestmateriaal	Kunststof of -hars
Gebondenheid op basis van bindmiddel	Hecht
Hoeveelheid (gewicht - aantal)	<ul style="list-style-type: none">• 2,00 kg - 1 stuk
Totaal gewicht	2,00 kg
Eenvoudig bereikbaar	Ja
Bevestigingswijze	<ul style="list-style-type: none">• Geschroefd
Identificatiemethode	Vaststelling zonder monsternamen

- Zorg voor een veilig beheer. Vermijd het beschadigen van het asbestmateriaal. Controleer de toestand jaarlijks op wijzigingen.

- Eenvoudige handelingen: mag via doe-het-zelf of door werknemer(s) met opleidingsattest eenvoudige handelingen
Elektrisch materiaal uit bakeliet zijn hechtgebonden toepassingen. Deze dienen voorzichtig te worden verwijderd zonder te breken.

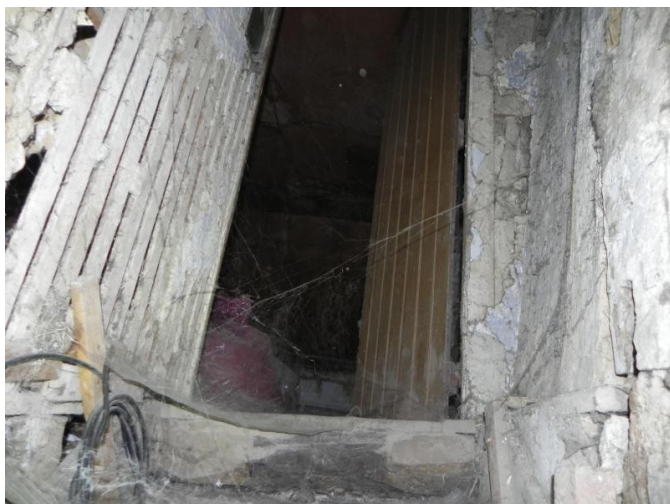
Permanente beperking

Reden: Het onderzoek kan niet uitgevoerd worden binnen de bepalingen van de Welzijnswet

Uitleg van de asbestdeskundige: Het eerste verdiep was niet toegankelijk wegens de verbouwwerken. Het is ook niet geweten of de vloer nog stevig genoeg was.

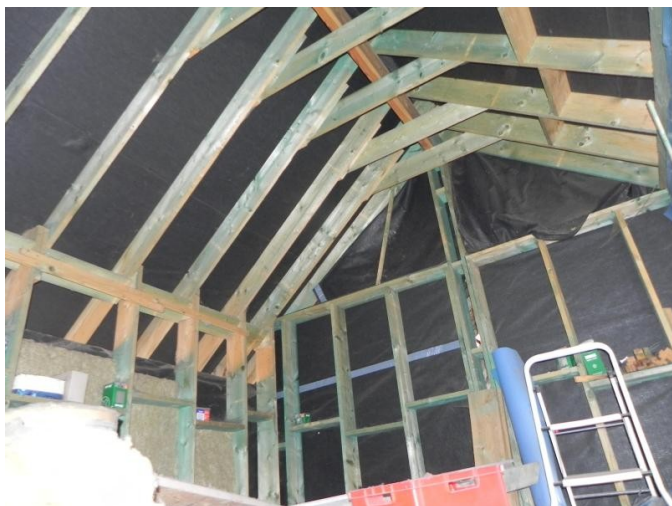
Uitgesloten van inspectie

Bouwjaar: 2020

Constructies gebouwd vanaf 2001 moeten niet onderzocht worden

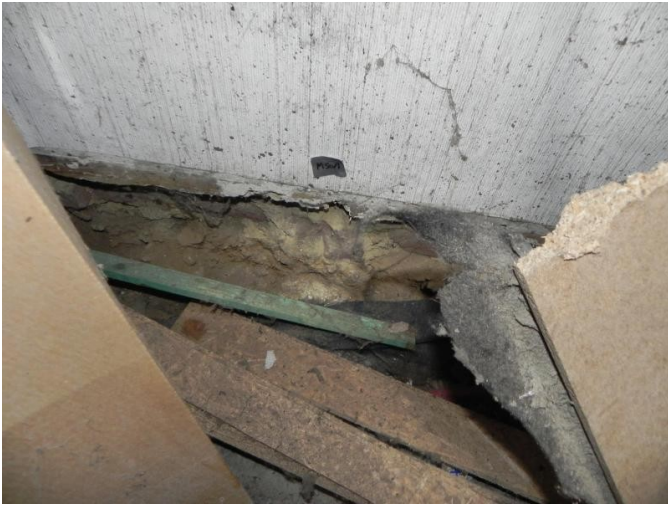
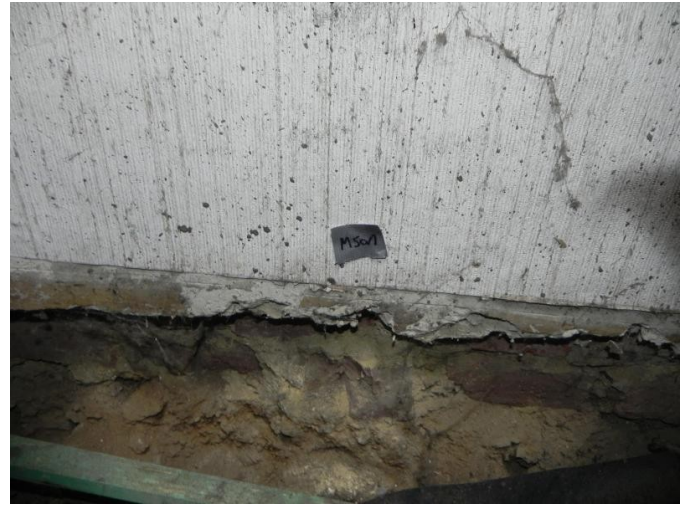
Fiche 8: pleisterwerk aan muren

Geen asbest

#	Type	Referentie	Resultaat
8.1	Mengmonster	MS01	Geen asbest

Beschrijving	pleisterwerk aan muren
Omgeving	Binnen
Primaire drager	Binnenwand
Bindmiddel van materiaal	Gips - kalk
