# Asbestinventarisatetest

Koninksemstraat 200, 3700 Tongeren-Borgloon

Attestnummer : 20250117-000416.000

Uitgegeven op : 17.01.2025

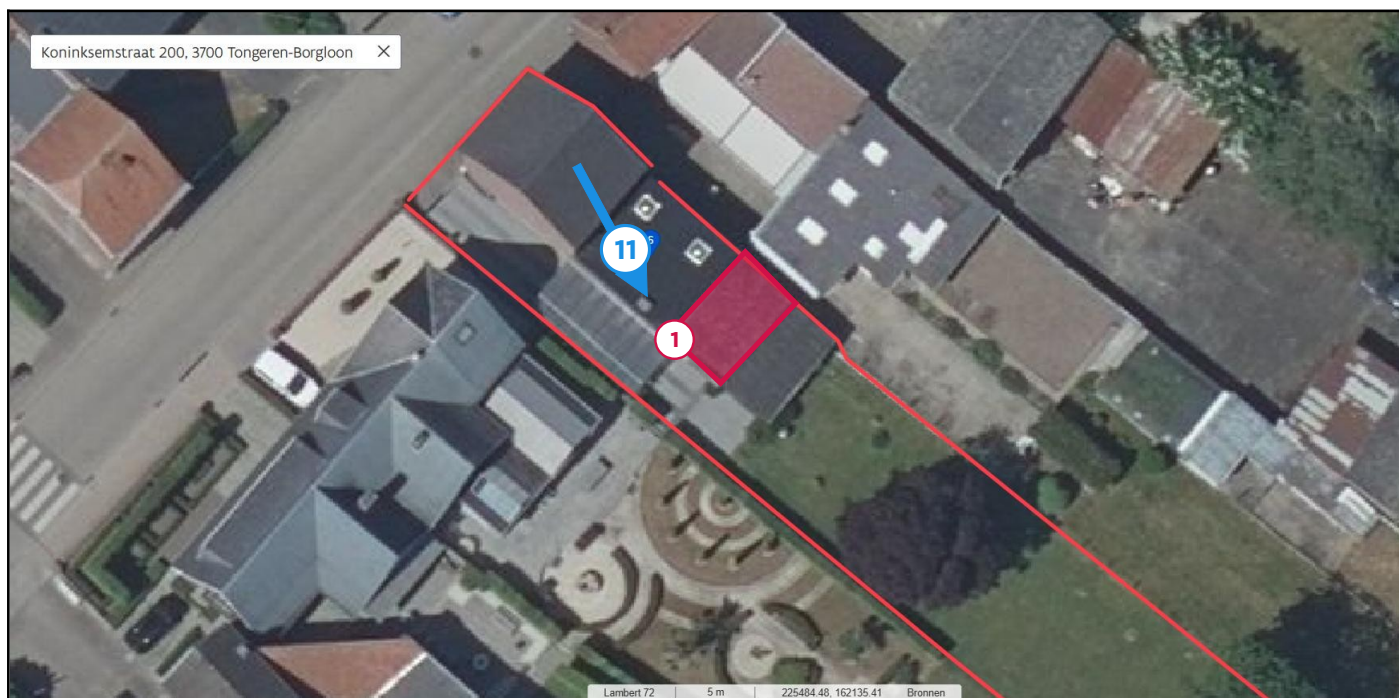
## Plan 1.2: Geopunt detail woonhuis

Beschrijving	Type	Actie
1. Dak bestaande uit golfplaten	Asbestmateriaal	<b>Dringend verwijderen</b>
11. Schouw	Geen asbest	-

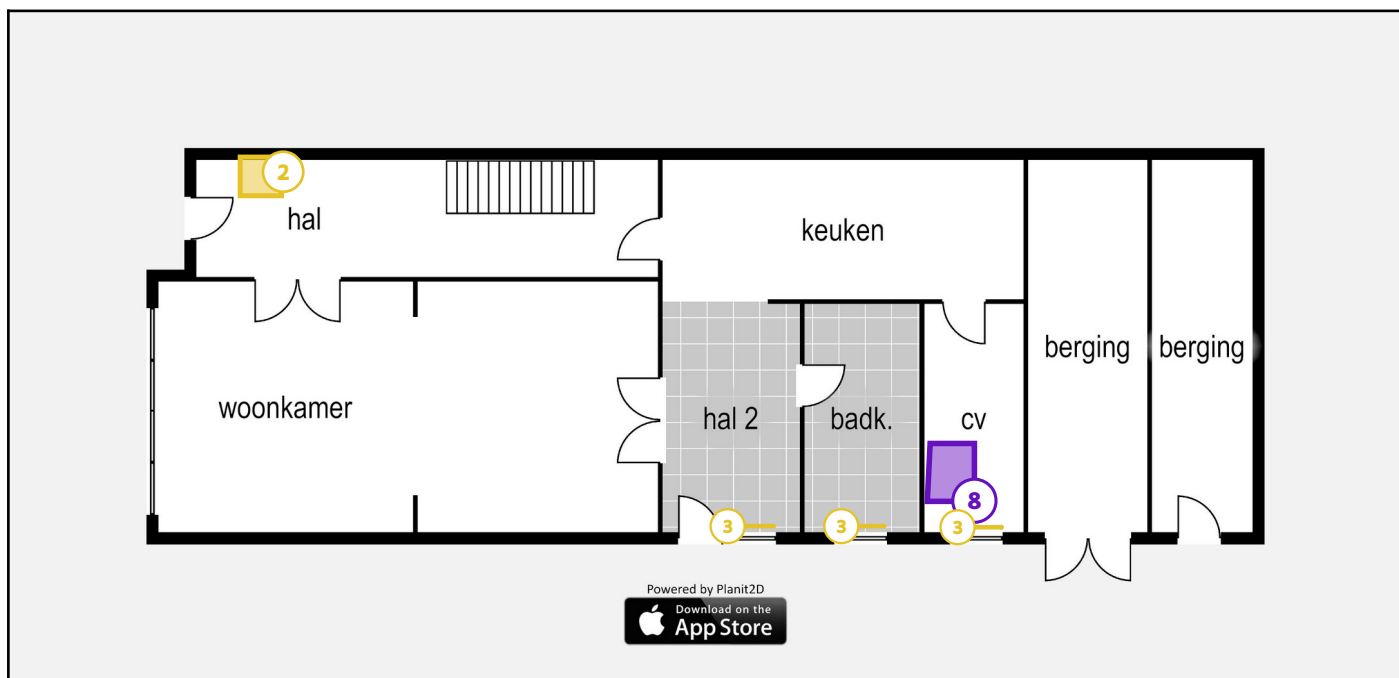
## Plan 1.6: Gelijkvloers

Beschrijving	Type	Actie
2. Elektrische meter en schakelaar	Asbestmateriaal	Zorgvuldig beheren
3. Vensterbank type massal	Asbestmateriaal	Zorgvuldig beheren
8. Oude CV-ketel	Advies	-

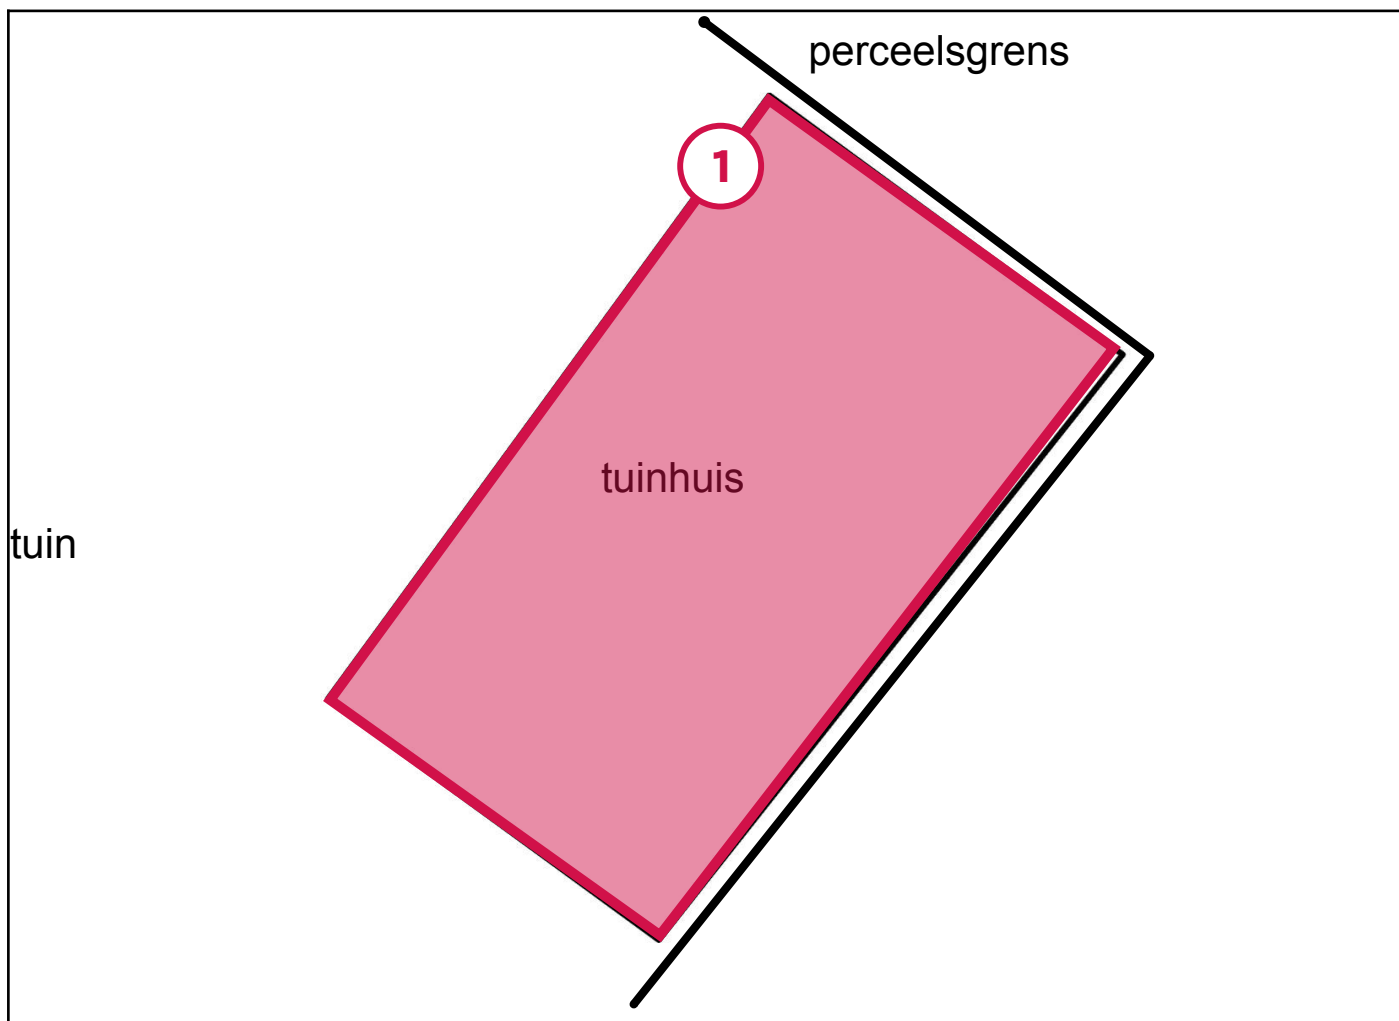
## Plan 3.4: Bijgebouw - tuinhuis plan

Beschrijving	Type	Actie
1. Dak bestaande uit golfplaten	Asbestmateriaal	Dringend verwijderen

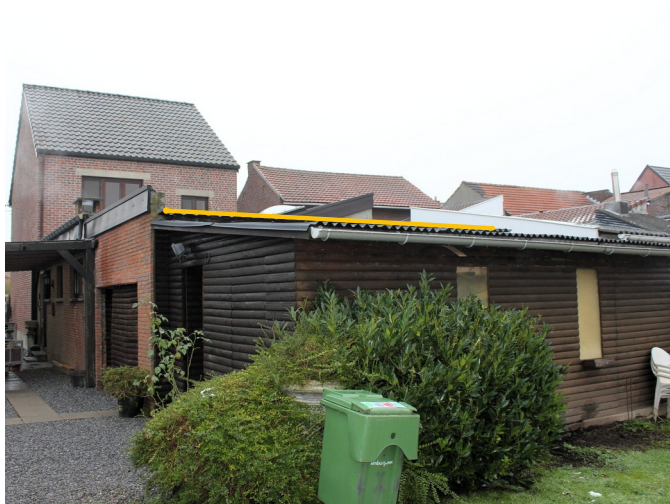
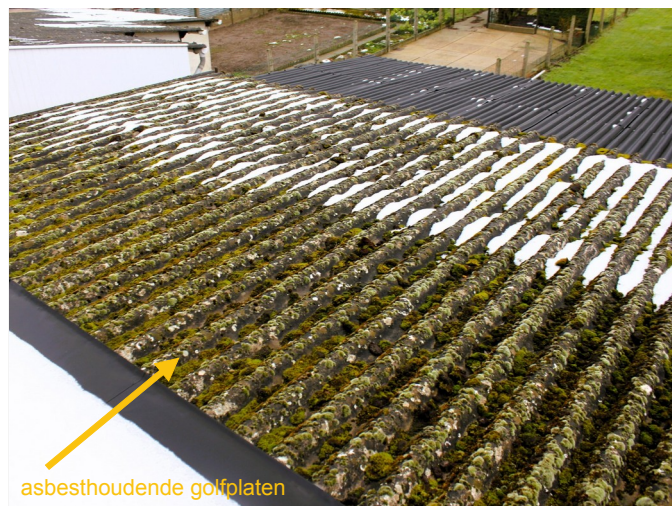
Het asbestmateriaal valt onder de mijlpaal van 2034.

**Dringend verwijderen**

<b>Eindbeoordeling materiaalrisico</b>	Hoog materiaalrisico en/of hoge kans op vezelvrijgave
<b>Opmerking</b>	De aanwezigheid van haar- en korstmossen noodzaakt de keuze "matig beschadigd". De golfplaten zijn niet afgeschermd van het binnenklimaat.

<b>Gebondenheid</b>	Categorie 1: hechtgebonden in oorsprong
<b>Asbestsoort (vezeltype)</b>	Crocidoliet aanwezig
<b>Asbestconcentratie</b>	Laag (< 50%)
<b>Afschermingsgraad van het gehele materiaal</b>	Geheel of deels (ook) vrij aan de binnenlucht
<b>Toestand van het materiaal</b>	Matig beschadigd, matig verweerd

Beschrijving	Dak bestaande uit golfplaten
Omgeving	Buiten
Primaire drager	Schuin dak
Asbestmateriaal	Dak- en gevelbekleding - Golfplaat
Bindmiddel van asbestmateriaal	Cement
Gebondenheid op basis van bindmiddel	Hecht
Hoeveelheid (oppervlakte - aantal)	<ul style="list-style-type: none"><li>• 40,00 m<sup>2</sup> - 1 stuk</li></ul>
Totale oppervlakte	40,00 m <sup>2</sup>
Eenvoudig bereikbaar	Ja
Bevestigingswijze	<ul style="list-style-type: none"><li>• Geklemd</li><li>• Geschroefd</li></ul>
Identificatiemethode	Vaststelling zonder monsternamen
Destructieve handeling voor identificatie	Nee
Opmerking	Het dak van de opslagruimte evenals het dak van het tuinhuis bestaat uit vezelcement golfplaten. Het betreft een gekende asbesthoudende toepassing. De hoeveelheid is een schatting en kan afwijken van de werkelijke toestand.

- Verwijder dit asbestmateriaal zo snel mogelijk. Volg de toestand goed op.
- Hemelwater dat afspoelt van asbestcement daken of gevels kan asbestdeeltjes bevatten. Gebruik het enkel voor gesloten circuits (bv. spoelen toiletten). Reinig na het vervangen van het dak of de gevel de dakgoten en regenwaterput of -ton om asbesthoudend sediment of slib te verwijderen

- Eenvoudige handelingen: mag via doe-het-zelf of door werknemer(s) met opleidingsattest eenvoudige handelingen  
Deze toepassing kan door een aannemer die over een opleidingsattest eenvoudige handelingen beschikt of door een particulier (doe-het-zelf), verwijderd worden indien er geen verhoogd risico op vrijgave van asbestvezels (max. concentratie 0,01 vezels/cm<sup>3</sup> - CODEX Art. VI.3-54) ontstaat en de toepassing voorafgaand wordt gefixeerd/bevochtigd; de individuele elementen zonder machinale werktuigen en zonder breken of gooien een voor een losgemaakt worden; en ten slotte in gesloten verpakking weggevoerd worden naar een erkend afvalpunt (recyclagepark).

Deze toepassing kan enkel door een erkende asbestverwijderaar verwijderd worden omdat er hier automatisch een verhoogd risico op vrijgave van asbestvezels (max. concentratie 0,01 vezels/cm<sup>3</sup> - CODEX - Art. VI.3-54) ontstaat. (Bron: VLAREM II: 6.4.0.1 par1, par2 en par3). Een erkend asbestverwijderaar moet ingeschakeld worden voor deze toepassingen die niet (kunnen) worden verwijderd door de couveuzemethode, door hermetische zone of door de materialen beschreven in Vlarem II, art. 6.4.0.1 par2. (Bron: Leidraad bij het Inspectieprotocol)

Deze toepassing dient integraal verwijderd te worden, zonder deze te breken of te beschadigen. Koop goedkoop een zak voor asbestafval op het containerpark. Verpak het asbestafval zonder het te breken of te beschadigen in een plastic zak en voer het als asbesthoudend afval eenvoudig en goedkoop af naar het containerpark of een erkende verwerker.

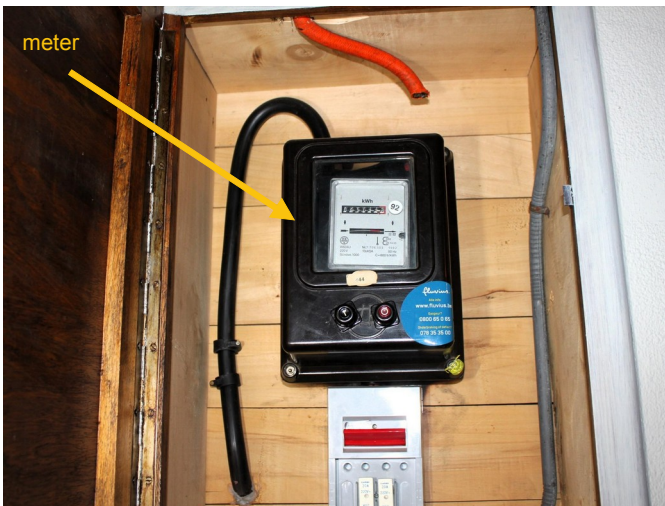
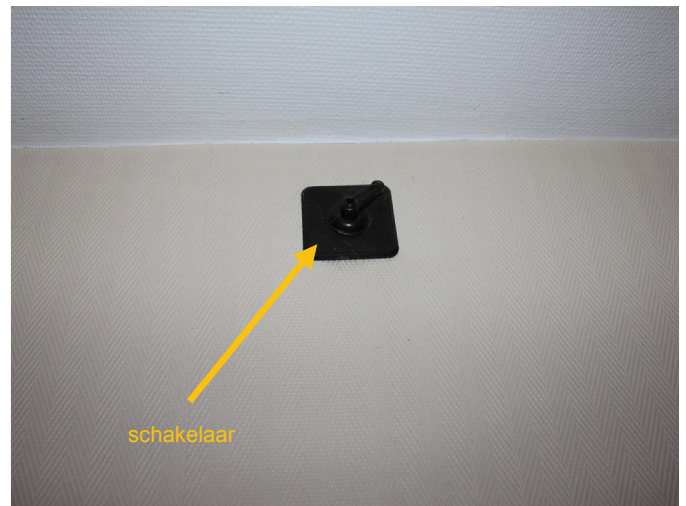
Het asbestmateriaal valt onder de mijlpaal van 2040.

Zorgvuldig beheren

<b>Eindbeoordeling materiaalrisico</b>	Laag materiaalrisico en/of verlaagde kans op vezelvrijgave
<b>Opmerking</b>	De toepassing is vrij van schade, er is enkel oppervlakkige vervuiling en zeer lichte verwerking.

<b>Gebondenheid</b>	Categorie 1: hechtgebonden in oorsprong
<b>Asbestsoort (vezeltype)</b>	Crocidoliet aanwezig
<b>Asbestconcentratie</b>	Laag (< 50%)
<b>Afschermingsgraad van het gehele materiaal</b>	Geheel of deels (ook) vrij aan de binnenlucht
<b>Toestand van het materiaal</b>	Onbeschadigd, niet verweerd

Beschrijving	Elektrische meter en schakelaar
Omgeving	Binnen
Primaire drager	Communicatie en elektrische infrastructuur en uitrusting
Asbestmateriaal	Plaat, paneel, tablet - Type Bakeliet
Bindmiddel van asbestmateriaal	Kunststof of -hars
Gebondenheid op basis van bindmiddel	Hecht
Hoeveelheid (oppervlakte - dikte - aantal)	<ul style="list-style-type: none"><li>• 0,20 m<sup>2</sup> - 1,00 cm - 1 stuk</li></ul>
Totaal volume	0,002 m <sup>3</sup>
Eenvoudig bereikbaar	Ja
Bevestigingswijze	<ul style="list-style-type: none"><li>• Geklemd</li><li>• Geschroefd</li></ul>
Identificatiemethode	Vaststelling zonder monstername
Destructieve handeling voor identificatie	Nee
Opmerking	<p>De elektriciteitsmeter (eigendom netbeheerder) is van bakeliet. Bakeliet bevat mogelijk lage concentraties asbest. Op de slaapkamer vooraan op de eerste verdieping is een schakelaar in bakeliet aanwezig. Het betreft een gekende asbesthoudende toepassing.</p> <p>De hoeveelheid is een schatting en kan afwijken van de werkelijke toestand.</p>

- Zorg voor een veilig beheer. Vermijd het beschadigen van het asbestmateriaal. Controleer de toestand jaarlijks op wijzigingen.
- Contacteer uw netbeheerder bij vragen of bezorgdheden ivm deze asbestverdachte toepassing.

De elektriciteitsmeter is een aanhorigheid van de woning en is eigendom van de netbeheerder.

=>UITVOERING ENKEL DOOR NETBEHEERDER - GEEN DOE-HET-ZELF

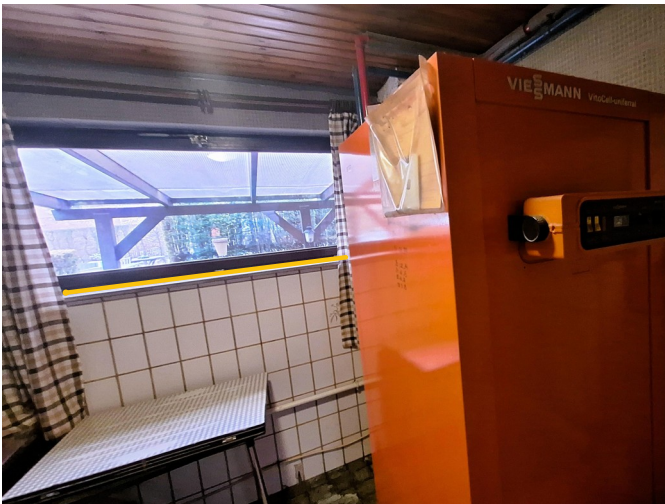
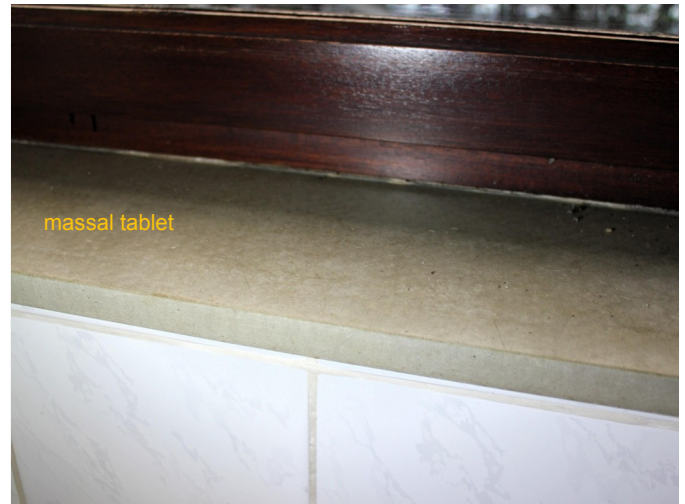
Het asbestmateriaal valt onder de mijlpaal van 2040.

Zorgvuldig beheren

Eindbeoordeling materiaalrisico	Laag materiaalrisico en/of verlaagde kans op vezelvrijgave
Opmerking	De toepassing is in goede staat en grotendeels vrij van schade (enkel lichte gebruiksporen).

Beschrijving	Vensterbank type massal
Omgeving	Binnen
Primaire drager	Wandopening verticaal (raam, deur, ...)
Asbestmateriaal	Plaat, paneel, tablet - Type Massal
Bindmiddel van asbestmateriaal	Cement
Gebondenheid op basis van bindmiddel	Hecht
Hoeveelheid (oppervlakte - dikte - aantal)	• 0,20 m <sup>2</sup> - 2,00 cm - 3 stuks
Totaal volume	0,012 m <sup>3</sup>
Eenvoudig bereikbaar	Ja
Bevestigingswijze	• Verlijmd, ingegoten, versmeerd
Identificatiemethode	Vaststelling zonder monstername
Destructieve handeling voor identificatie	Nee
Opmerking	De venstertabletten in de centrale hal, de badkamer en het stooklokaal zijn van vezelcement type massal. Het betreft een gekende asbesthoudende toepassing. De hoeveelheid is een schatting en kan afwijken van de werkelijke toestand.

- Zorg voor een veilig beheer. Vermijd het beschadigen van het asbestmateriaal. Controleer de toestand jaarlijks op wijzigingen.
- Voer bijkomende staalname(s) uit.

Deze toepassing dient integraal verwijderd te worden, zonder deze te breken of te beschadigen.

Koop een zak voor asbestafval, bijvoorbeeld op het containerpark. Maak de asbestverdachte toepassing vrij door het omliggende metselwerk voorzichtig los te kappen. Let er op de asbestverdachte venstertablet zelf niet te beschadigen. Verwijder de losgekomen steen in zijn geheel. Verpak het asbestafval zonder het te breken of te beschadigen in een plastic zak en voer het als asbesthoudend afval eenvoudig en goedkoop af naar het containerpark of een erkende verwerker.

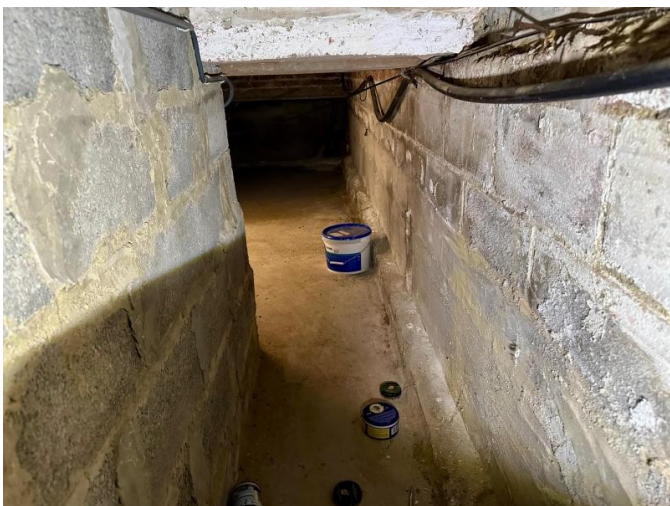
Situeringfoto

### Tijdelijke beperking

**Reden:** Hoogte minder dan 1,5 meter
