# Asbestinventarisatetest

de Schiervelstraat 33/GELIJKVL., 3700 Tongeren-Borgloon

Attestnummer : 20250910-000448.000

**Niet-asbestveilig**

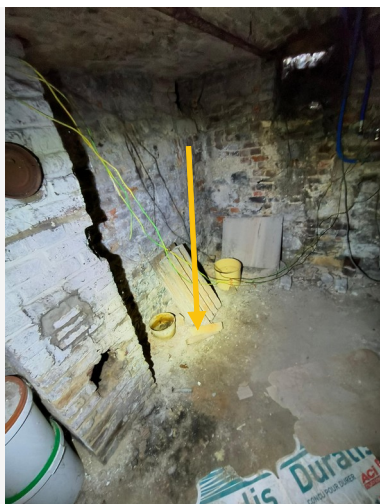
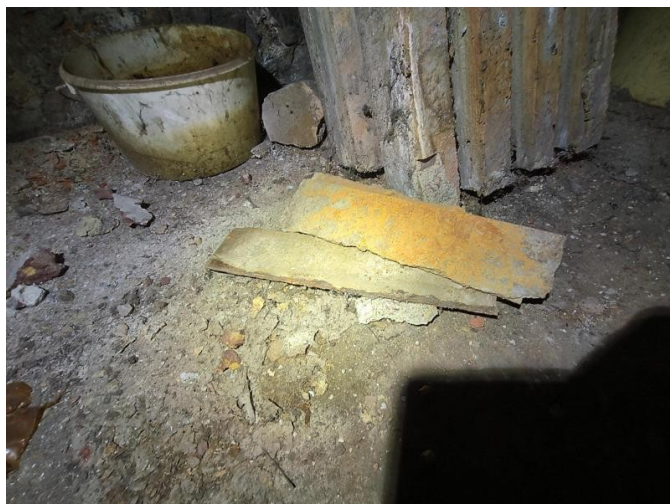
**Dringend verwijderen**

Er werd geen monstername uitgevoerd van deze toepassing. Het is aangewezen alsnog een monstername te laten uitvoeren indien u zekerheid wenst of deze toepassing asbesthoudend is en meer bepaald welke asbestsoort deze bevat. Dit kan namelijk een invloed hebben op de geldigheidsduur van het attest en/of de eindconclusie asbestveilig of niet-asbestveilig.

Beschrijving	Afval kelder (hechtgebonden)
Type afvalstof	Betreft stock-voorraad of gedemonteerde asbestmaterialen
Aanwezige resten	Geen resten aanwezig
Omgeving	Binnen
Primaire drager	Bodem
Asbestmaterialen	<ul style="list-style-type: none"><li>• Plaat, paneel, tablet - Generiek</li></ul>
Bindmiddel van asbestmateriaal	Cement
Gebondenheid op basis van bindmiddel	Hecht
Hoeveelheid (gewicht - aantal)	<ul style="list-style-type: none"><li>• 0,10 kg - 2 stuks</li></ul>
Totaal gewicht	0,20 kg
Eenvoudig bereikbaar	Ja
Identificatiemethode	Vaststelling zonder monsternamen
Opmerking	2 asbestcementen plaatjes in kelder

- Verwijder het asbestafval.
- Voer bijkomende staalname(s) uit.

- Eenvoudige handelingen: mag via doe-het-zelf of door werknemer(s) met opleidingsattest eenvoudige handelingen  
”Het afval betreft hechtgebonden toepassingen. Verwijder deze zonder (extra) te beschadigen.

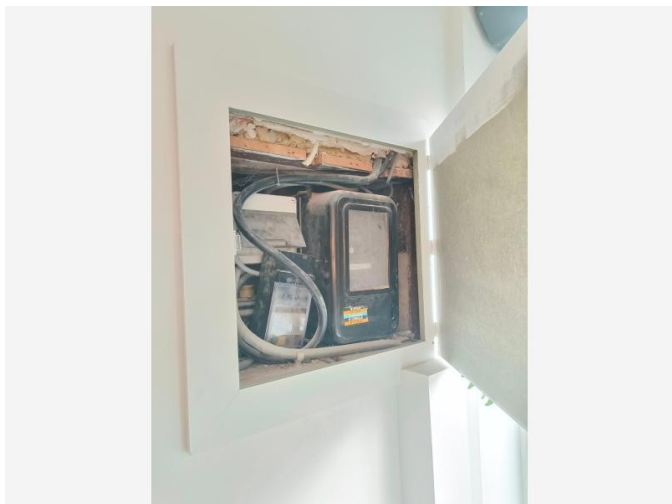
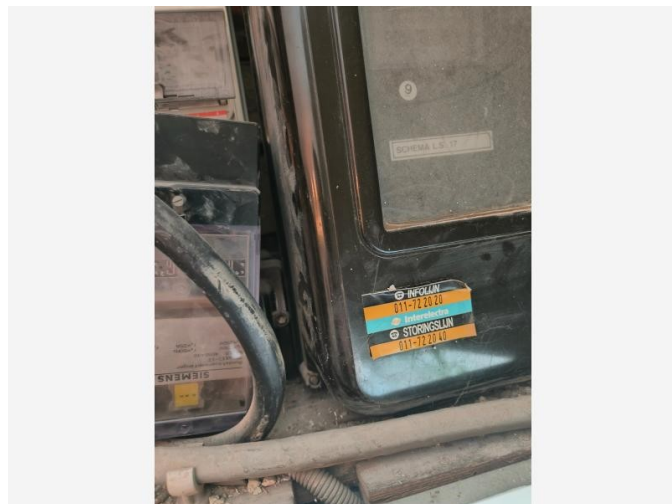
Zorgvuldig beheren

Eindbeoordeling materiaalrisico	Laag materiaalrisico en/of verlaagde kans op vezelvrijgave
---------------------------------	--

Gebondenheid	Categorie 1: hechtgebonden in oorsprong
Asbestsoort (vezeltype)	Crocidoliet aanwezig
Asbestconcentratie	Laag (< 50%)
Afschermingsgraad van het gehele materiaal	Geheel of deels (ook) vrij aan de binnenlucht
Toestand van het materiaal	Onbeschadigd, niet verweerd

Beschrijving	Bakeliet (oud elektrisch materieel)
Omgeving	Binnen
Primaire drager	Communicatie en elektrische infrastructuur en uitrusting
Asbestmateriaal	Bakeliet
Bindmiddel van asbestmateriaal	Kunststof of -hars
Gebondenheid op basis van bindmiddel	Hecht
Hoeveelheid (gewicht - aantal)	<ul style="list-style-type: none"><li>• 5,00 kg - 1 stuk</li></ul>
Totaal gewicht	5,00 kg
Eenvoudig bereikbaar	Ja
Bevestigingswijze	<ul style="list-style-type: none"><li>• Geschroefd</li></ul>
Identificatiemethode	Vaststelling zonder monsternamen
Destructieve handeling voor identificatie	Nee
Opmerking	Het betreft al het oud elektrisch (schakel)materieel van bakeliet (bvb; schakelaars/klemmendozen/stopcontacten/lamphouders...) Het betreft een ruwe schatting van de hoeveelheid.

- Zorg voor een veilig beheer. Vermijd het beschadigen van het asbestmateriaal. Controleer de toestand jaarlijks op wijzigingen.
- Voer bijkomende staalname(s) uit.

- Eenvoudige handelingen: mag via doe-het-zelf of door werknemer(s) met opleidingsattest eenvoudige handelingen  
Als dit materiaal verwijderd kan worden zonder het te breken, te beschadigen... , dan mag met dit met eenvoudige handelingen.  
Vermijd stofvorming en stofverspreiding op elk moment van de werken. Bevochtig of fixeer het materiaal.  
Het gebruik van sneldraaiende werktuigen (boormachine, slijpschijf, hogedrukreiniger...) is verboden.  
Zorg voor gepaste persoonlijke beschermingsmiddelen: minimaal FFP3-mondmasker (EN 149), wegwerpoverall met kap (minimaal Cat III, type 5/6), wegwerphandschoenen en overschoenen of afspoelbaar schoeisel.

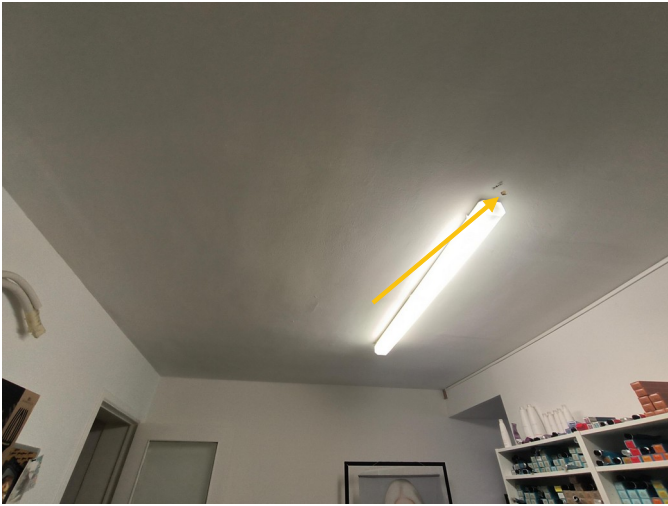
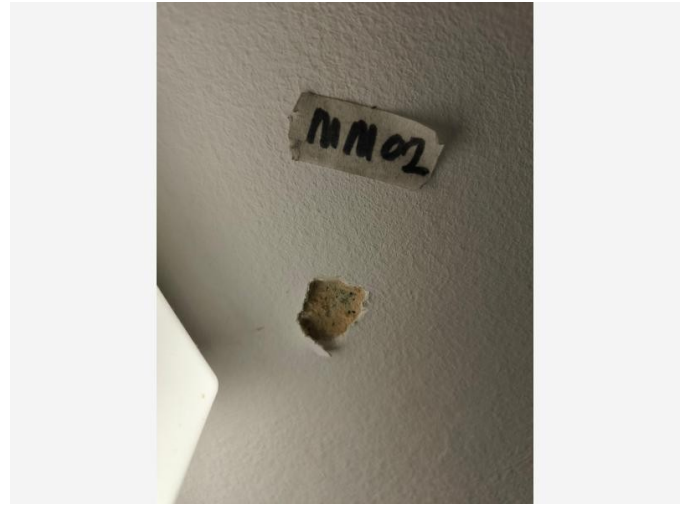
# Fiche 5: Pleisterwerk aan plafond

Geen asbest

#	Type	Referentie	Resultaat
5.1	Mengmonster	MM02	Geen asbest

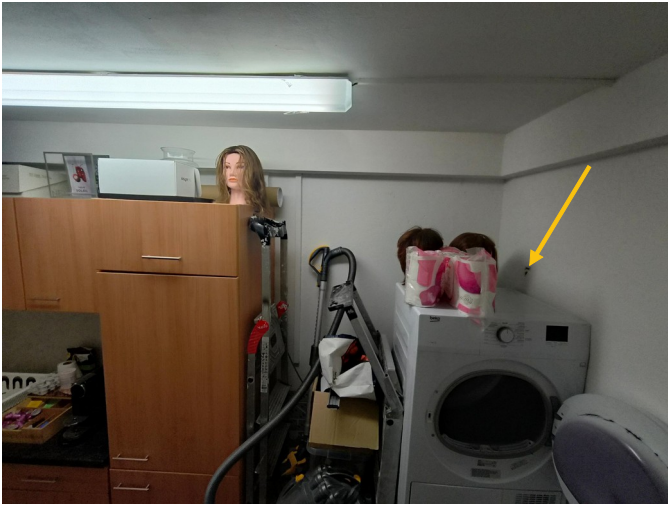
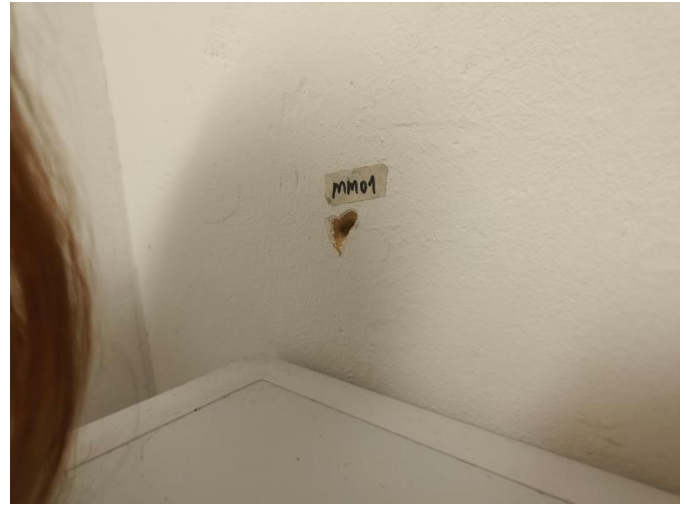
## Fiche 6: Pleisterwerk aan muren

Geen asbest

#	Type	Referentie	Resultaat
6.1	Mengmonster	MM01	Geen asbest

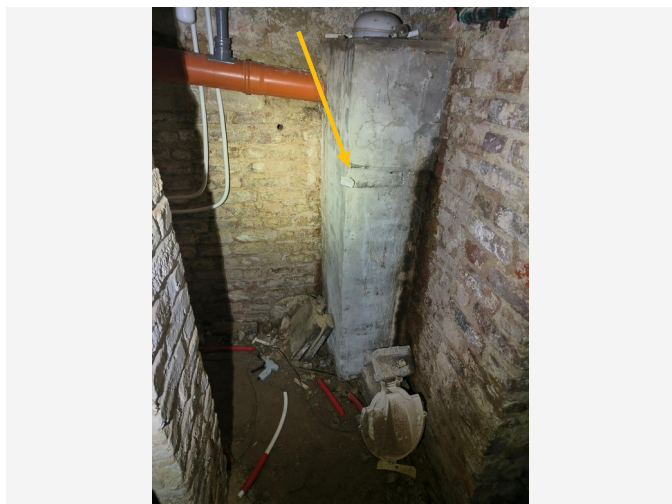
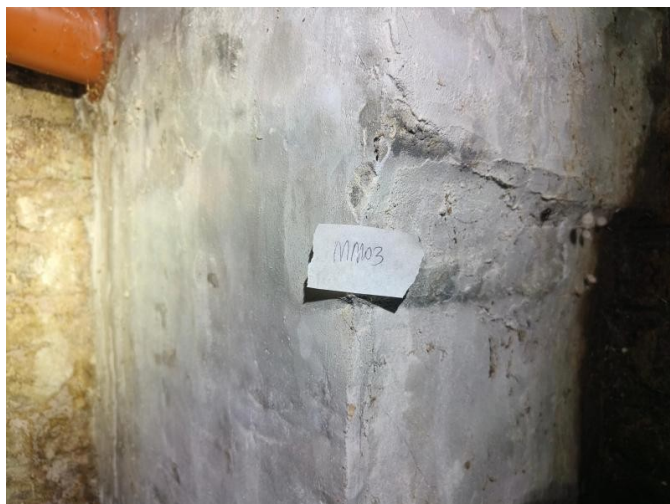
## Fiche 7: Cementlaag kelder

Geen asbest

#	Type	Referentie	Resultaat
7.1	Mengmonster	MM03	Geen asbest

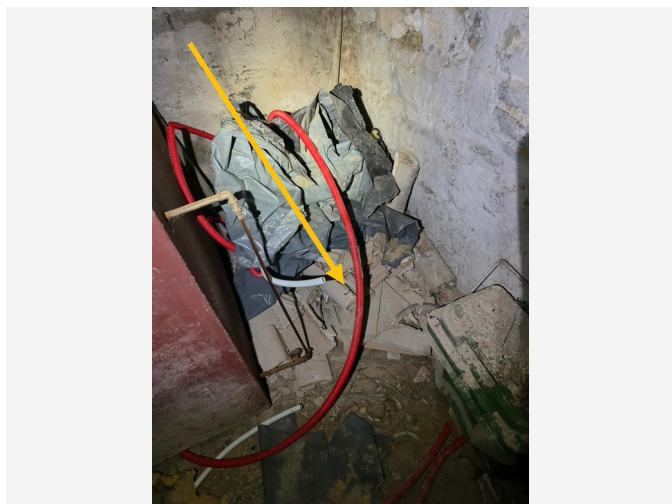
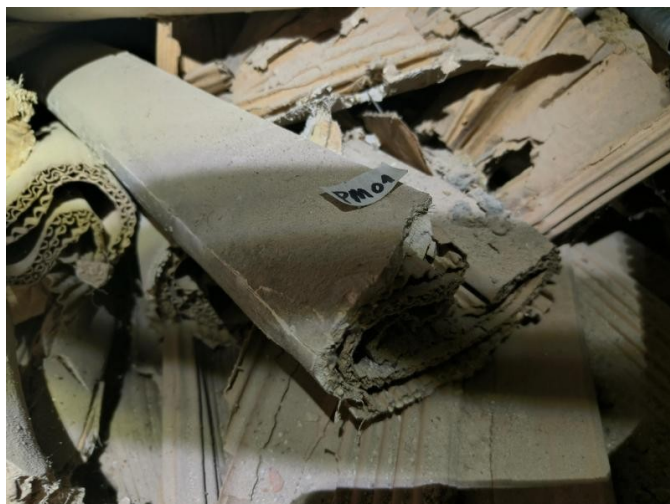
Afvalstof, geen asbest

#	Type	Referentie	Resultaat
8.1	Puntmonster	PM01	Geen asbest
