# Asbestinventarisatattest

Putstraat 31, 3700 Tongeren-Borgloon

Attestnummer : 20260713-000277.000

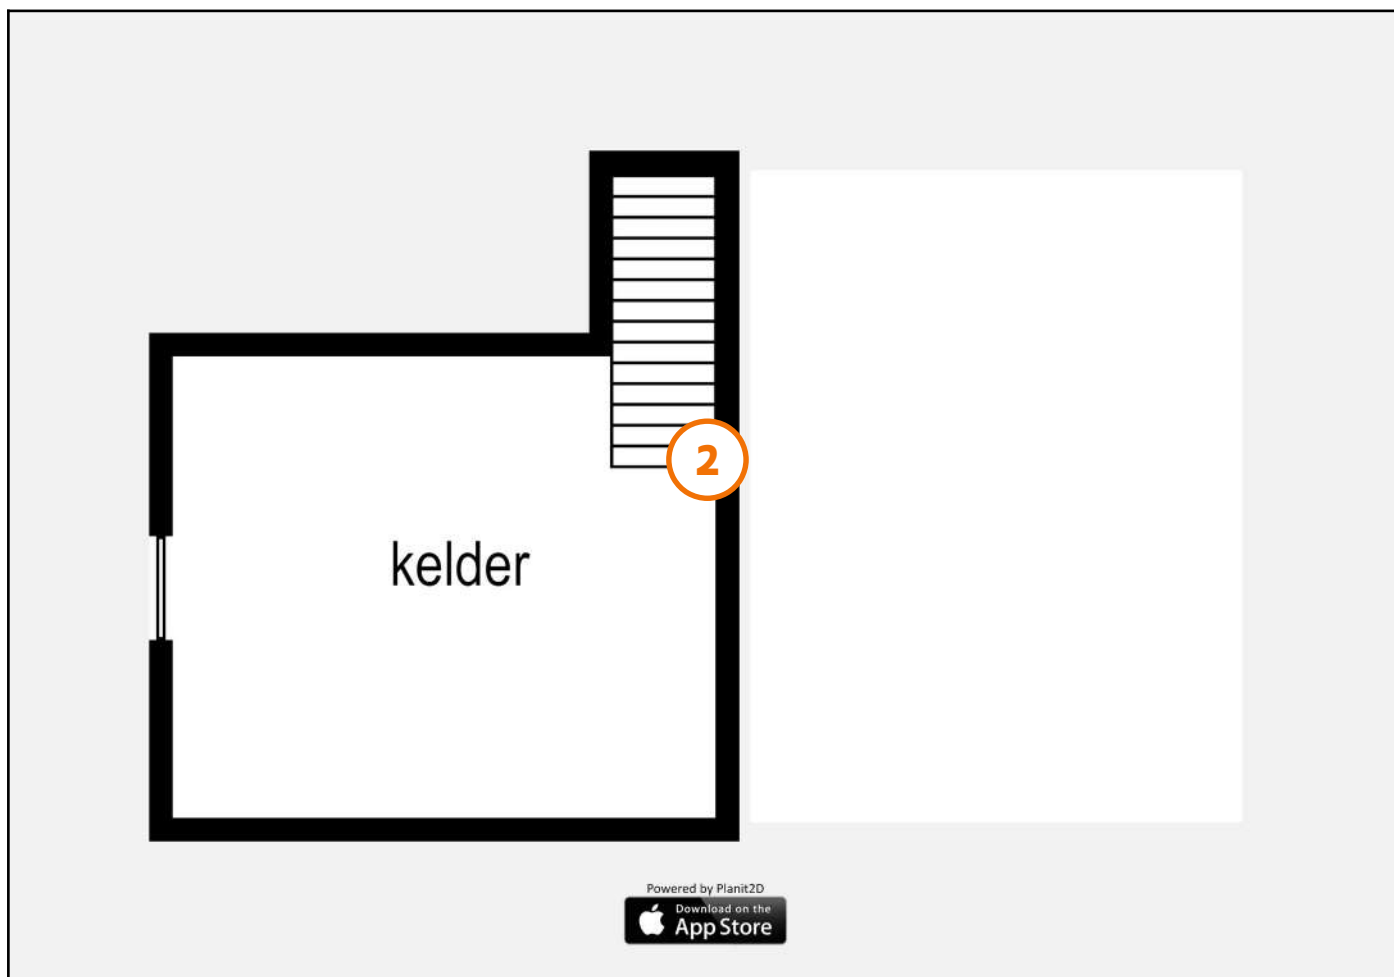
## Plan 1.8: Kelder

| Beschrijving | Type | Actie |
|---|---|---|
| 2. Bakeliet lampvoet | Asbestmateriaal | <a href="#">Verwijderen</a> |

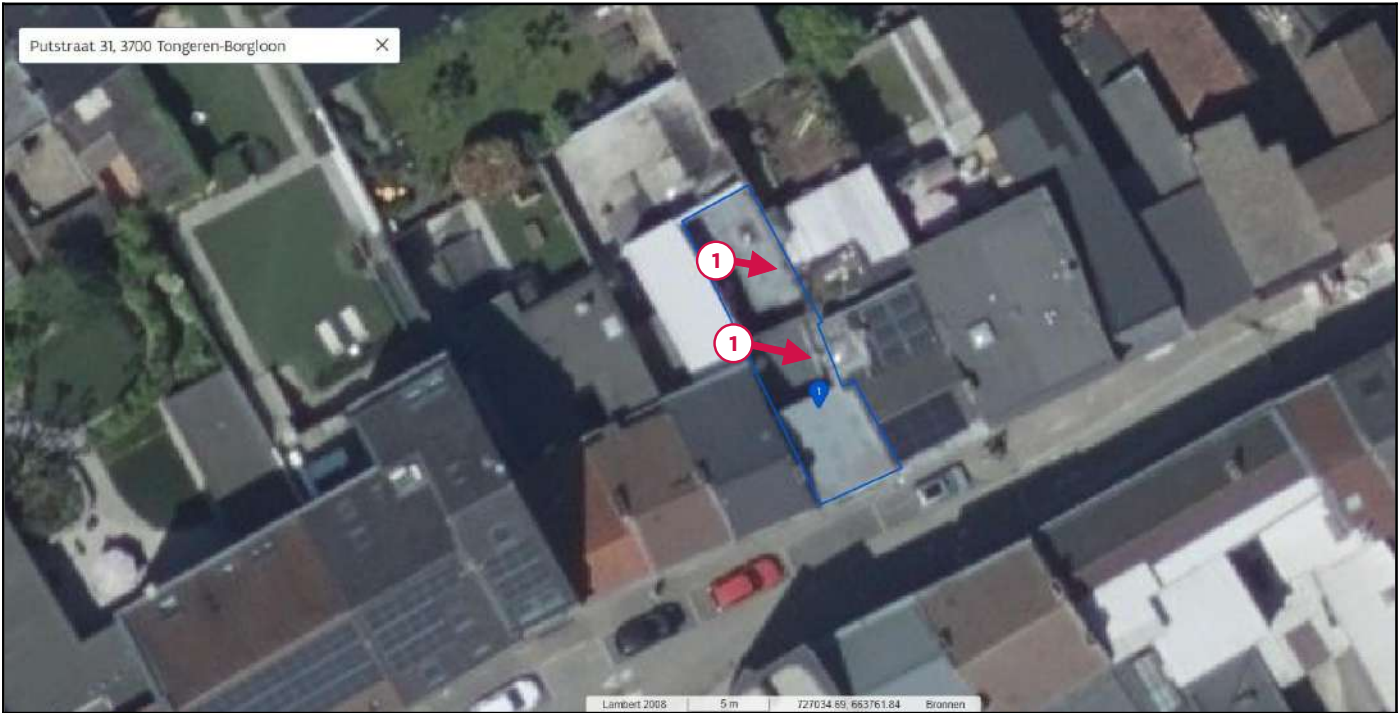
# Plan 2.1: Geopunt

| Beschrijving | Type | Actie |
|---|---|---|
| 1. Schouwpijp vezelcement | Asbestmateriaal | Dringend verwijderen |

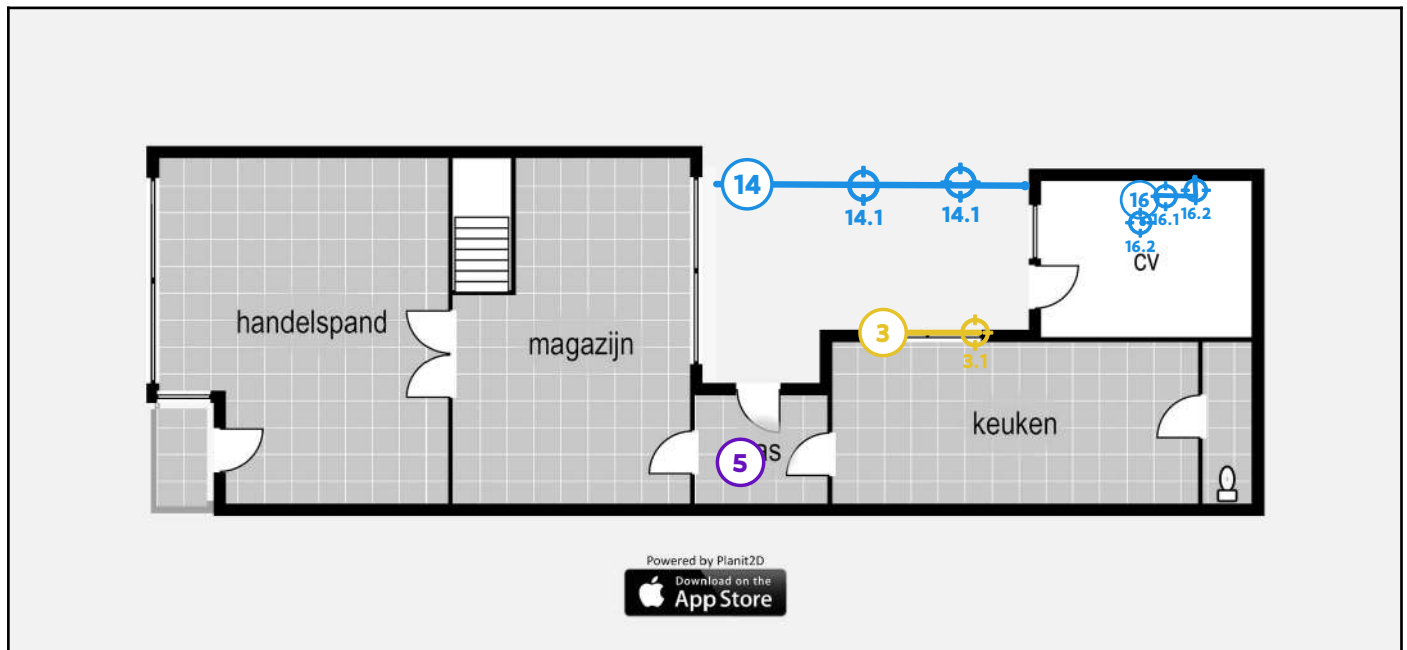
## Plan 2.2: Gelijkvloers

| Beschrijving | Type | Actie |
|---|---|---|
| 3. Vensterbank type massal | Asbestmateriaal | Zorgvuldig beheren |
| 5. Putdeksel | Beperking | - |

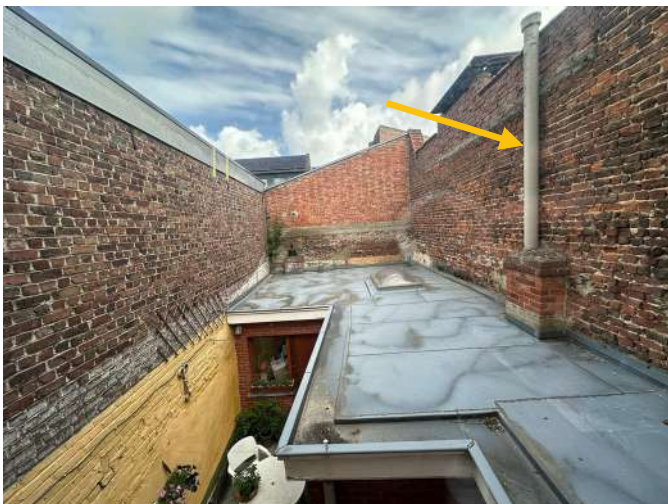
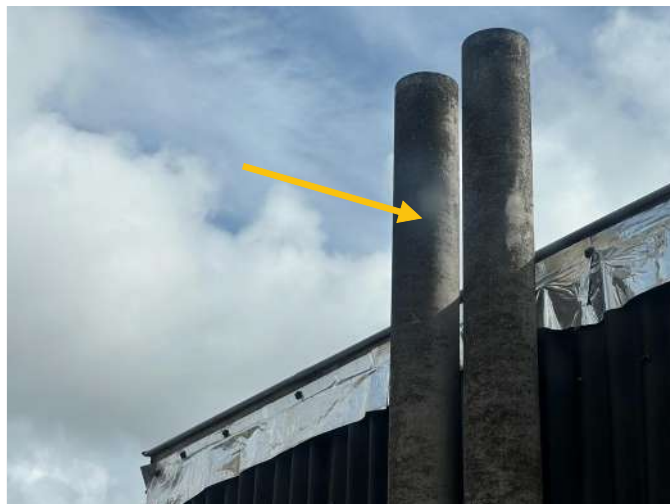
## Conclusie

### Actie

Het asbestmateriaal valt onder de mijlpaal van 2034.

**Dringend verwijderen**

## Risicobeoordeling

| Eindbeoordeling materiaalrisico | Hoog materiaalrisico en/of hoge kans op vezelvrijgave |
| Opmerking | De visuele waarnemingen en de aanwezigheid van kortsmossen noodzaken de keuze "matig beschadigd". |

| Asbestsoort (vezeltype) | Crocidoliet aanwezig |
| Asbestconcentratie | Laag (< 50%) |
| Toestand van het materiaal | Matig beschadigd, matig verweerd |

| Beschrijving | Schouwpijp vezelcement |
| Asbestmateriaal | Rookgaskanaal |

- Zorg voor een veilig beheer. Vermijd het beschadigen van het asbestmateriaal. Controleer de toestand jaarlijks op wijzigingen.
- Voer bijkomende staalname(s) uit.

- Eenvoudige handelingen: mag via doe-het-zelf of door werknemer(s) met opleidingsattest eenvoudige handelingen  
Deze toepassing kan door een aannemer die over een opleidingsattest eenvoudige handelingen beschikt of door een particulier (doe-het-zelf), verwijderd worden indien er geen verhoogd risico op vrijgave van asbestvezels (max. concentratie 0,01 vezels/cm<sup>3</sup> - CODEX Art. VI.3-54) ontstaat en de toepassing voorafgaand wordt gefixeerd/bevochtigd; de individuele elementen zonder machinale werktuigen (boormachine, slijpschijf, hogedrukreiniger,...) en zonder breken of gooien een voor een losgemaakt worden; en ten slotte dubbel en luchtdicht verpakt weggevoerd worden naar een erkend afvalpunt (recyclagepark).

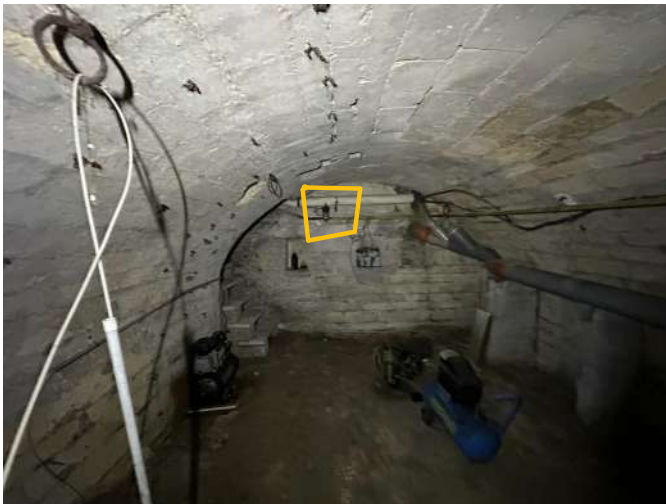
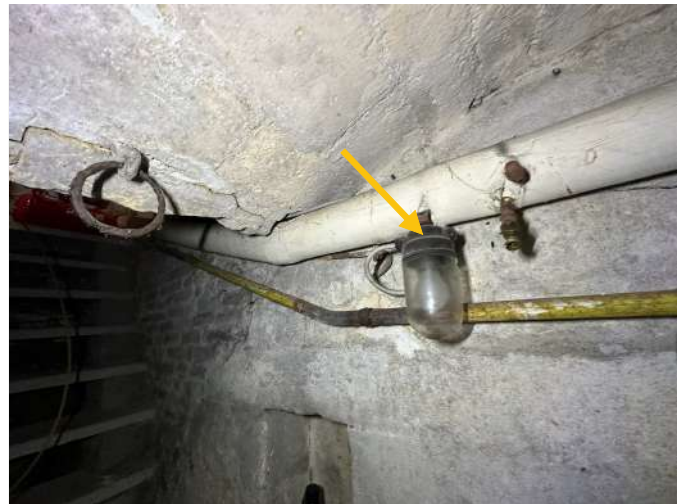
Het asbestmateriaal valt onder de mijlpaal van 2040.

Verwijderen

| Eindbeoordeling materiaalrisico | Verhoogd materiaalrisico en/of verhoogde kans op vezelvrijgave |
| Opmerking | De toepassing is in relatief goede staat, bindingsskracht is aanwezig, er is enkel oppervlakkige slijtage door gebruik. |

| Opmerking | <p>In de kelder is een lampvoet uit bakeliet aanwezig. Het betreft een gekende asbestverdachte toepassing. De aanduiding op plan is niet limitatief gezien de waarnemingen uitgevoerd werden in een volledig bemeubelde woning. De hoeveelheid is een zo nauwkeurig mogelijke opmeting. Hieraan kunnen evenwel geen rechten worden ontleend. Monstername niet uitgevoerd wegens risico op beschadiging van een elektrisch component en mogelijke blootstelling aan spanning of storingen in de elektrische installatie.</p> |

- Zorg voor een veilig beheer. Vermijd het beschadigen van het asbestmateriaal. Controleer de toestand jaarlijks op wijzigingen.
- Voer bijkomende staalname(s) uit.

- Eenvoudige handelingen: mag via doe-het-zelf of door werknemer(s) met opleidingsattest eenvoudige handelingen  
Deze toepassing kan door een aannemer die over een opleidingsattest eenvoudige handelingen beschikt of door een particulier (doe-het-zelf), verwijderd worden indien er geen verhoogd risico op vrijgave van asbestvezels (max. concentratie 0,01 vezels/cm<sup>3</sup> - CODEX Art. VI.3-54) ontstaat en de toepassing voorafgaand wordt gefixeerd/bevochtigd; de individuele elementen zonder machinale werktuigen (boormachine, slijpschijf, hogedrukreiniger,...) en zonder breken of gooien een voor een losgemaakt worden; en ten slotte dubbel en luchtdicht verpakt weggevoerd worden naar een erkend afvalpunt (recyclagepark).
