# Asbestinventarisatetest

Hondsstraat 30, 3700 Tongeren-Borgloon

Attestnummer : 20260713-000347.000

Uitgegeven op : 13.07.2026

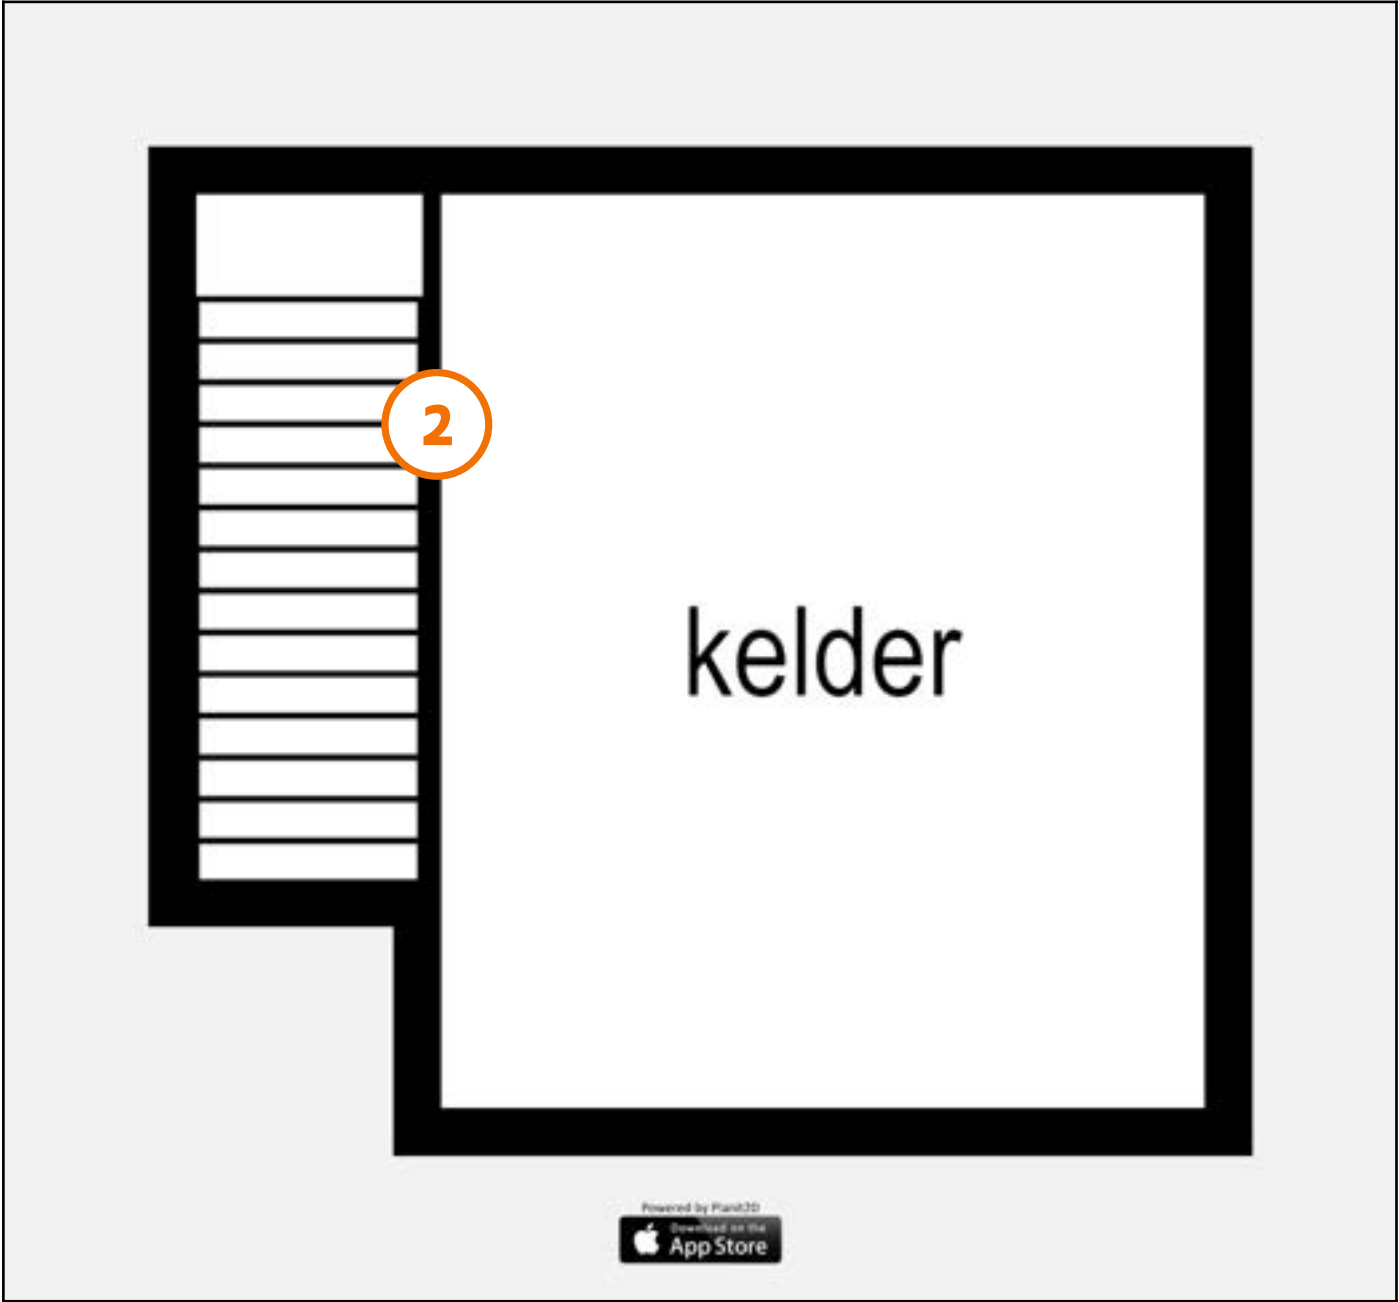
# Plan 1.9: Gelijkvloers

| Beschrijving | Type | Actie |
|---|---|---|
| 2. Bakeliet lampvoet | Asbestmateriaal | <a href="#">Verwijderen</a> |

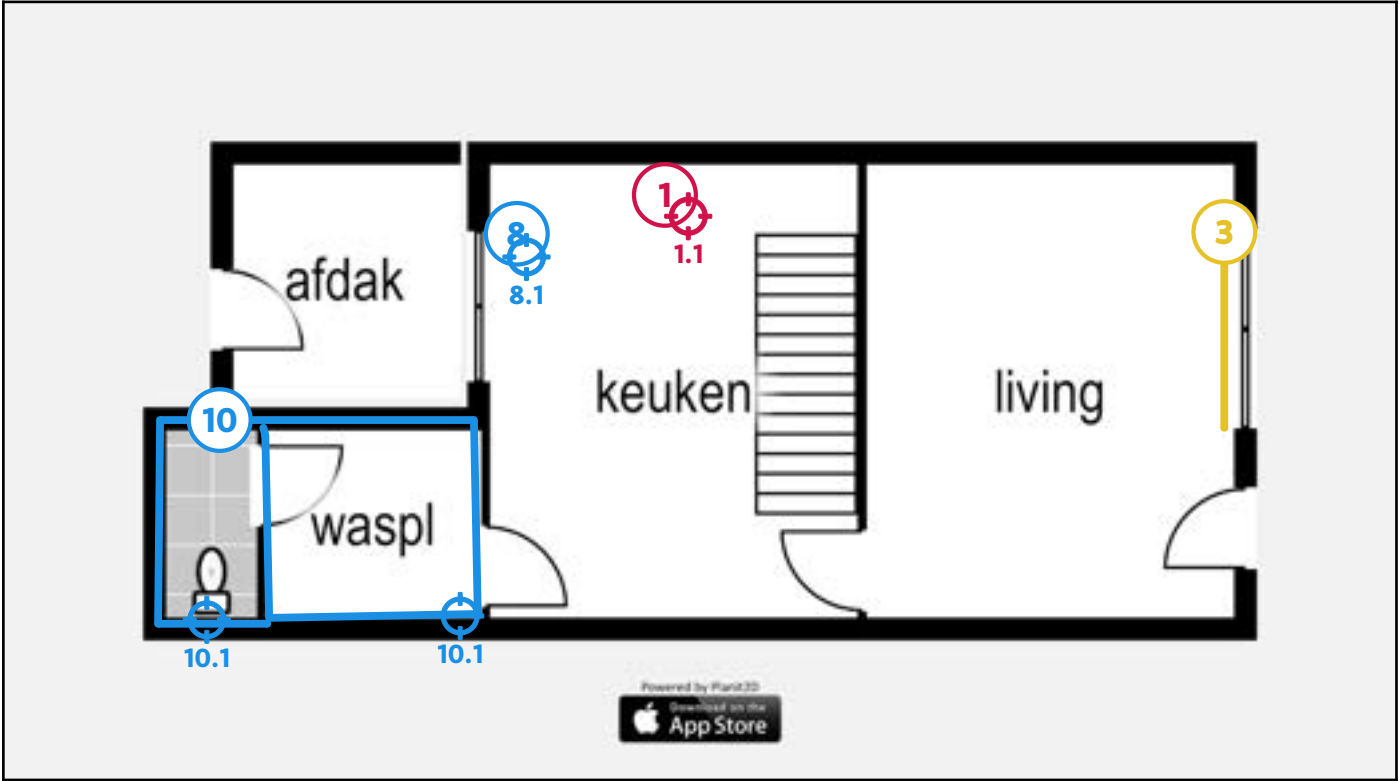
# Plan 1.10: Gelijkvloers

| Beschrijving | Type | Actie |
|---|---|---|
| 1. Kachelkoord woonkamerkachel | Asbestmateriaal | Dringend verwijderen |
| 3. Vensterbank type massal | Asbestmateriaal | Zorgvuldig beheren |

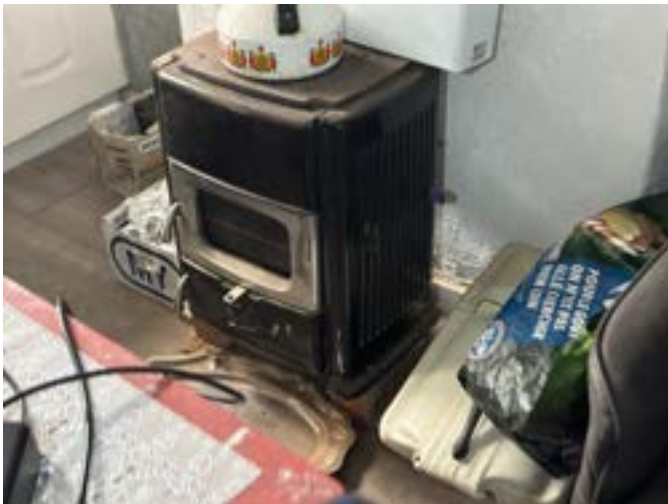
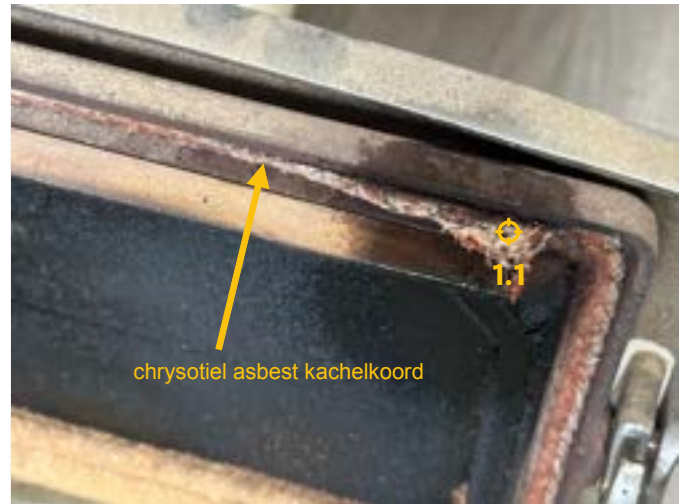
**Dringend verwijderen**

| Eindbeoordeling materiaalrisico | Hoog materiaalrisico en/of hoge kans op vezelvrijgave |
| Opmerking | De toepassing is in aanvaardbare staat. Gezien deze toepassing zich in het deurtje bevindt, staat deze in contact met binnenluchtstromingen. |

| Gebondenheid | Categorie 3: niet-hechtgebonden met weinig of geen matrix |
| Asbestsoort (vezeltype) | Alleen chrysotiel aanwezig |
| Asbestconcentratie | Hoog ( $\geq 50\%$ ) |
| Toestand van het materiaal | Licht beschadigd, licht verweerd. Intacte calciumsilicaatplaat of materiaal met categorie 3-gebondenheid |

| # | Type | Referentie | Resultaat |
|---|---|---|---|
| 1.1 | Puntmonster | PS07 | Chrysotiel |

| Opmerking | De kachel in de woonkamer is voorzien van oud, asbestverdacht kachelkoord. Het betreft een gekende asbesthoudende toepassing. De hoeveelheid is een zo nauwkeurig mogelijke opmeting. Hieraan kunnen evenwel geen rechten worden ontleend. |

- Zorg voor een veilig beheer. Vermijd het beschadigen van het asbestmateriaal. Controleer de toestand jaarlijks op wijzigingen.

- Eenvoudige handelingen: mag via doe-het-zelf of door werknemer(s) met opleidingsattest eenvoudige handelingen  
Deze toepassing kan door een aannemer die over een opleidingsattest eenvoudige handelingen beschikt of door een particulier (doe-het-zelf), verwijderd worden indien er geen verhoogd risico op vrijgave van asbestvezels (max. concentratie 0,01 vezels/cm<sup>3</sup> - CODEX Art. VI.3-54) ontstaat en de toepassing voorafgaand wordt gefixeerd/bevochtigd; de individuele elementen zonder machinale werktuigen (boormachine, slijpschijf, hogedrukreiniger,...) en zonder breken of gooien een voor een losgemaakt worden; en ten slotte dubbel en luchtdicht verpakt weggevoerd worden naar een erkend afvalpunt (recyclagepark).

- Eenvoudige handelingen: enkel door erkend asbestverwijderaar  
Indien u niet vertrouwd bent met de juiste verwijderingsmethodiek ("eenvoudige handelingen") wordt tussenkomst van een erkend asbestverwijderaar sterk aanbevolen.

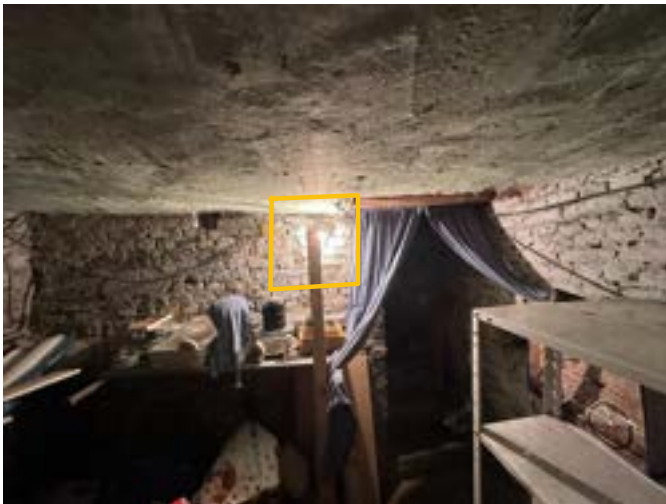
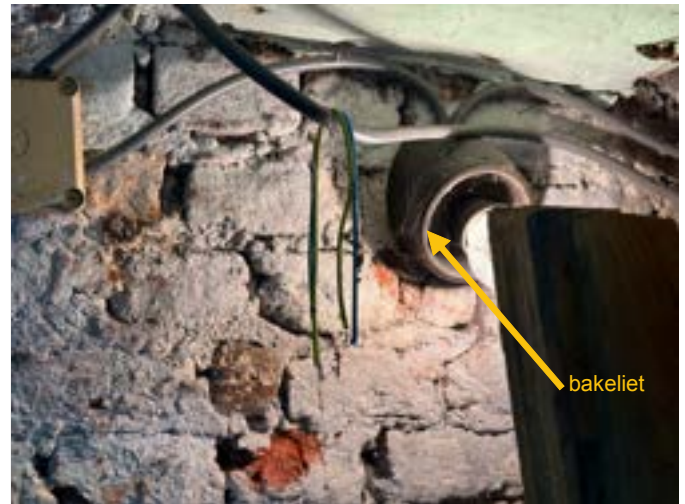
Verwijderen

| Eindbeoordeling materiaalrisico | Verhoogd materiaalrisico en/of verhoogde kans op vezelvrijgave |
| Opmerking | De toepassing is in relatief goede staat, bindingsskracht is aanwezig, er is enkel oppervlakkige slijtage door gebruik. |

| Gebondenheid | Categorie 1: hechtgebonden in oorsprong |
| Asbestsoort (vezeltype) | Crocidoliet aanwezig |

| Identificatiemethode | <p>De asbestdeskundige beoordeelt het materiaal als asbestverdacht en dus asbesthoudend, en dit zonder monstername.</p> <p>Motivatie: De monstername brengt andere schade aan dan schade die inherent is aan de monstername.</p> |
| Opmerking | <p>In de kelder is een lampvoet uit bakeliet aanwezig. Het betreft een gekende asbestverdachte toepassing. De aanduiding op plan is niet limitatief gezien de waarnemingen uitgevoerd werden in een volledig bemeubelde woning. De hoeveelheid is een zo nauwkeurig mogelijke opmeting. Hieraan kunnen evenwel geen rechten worden ontleend. Monstername niet uitgevoerd wegens risico op beschadiging van een elektrisch component en mogelijke blootstelling aan spanning of storingen in de elektrische installatie.</p> |

- Zorg voor een veilig beheer. Vermijd het beschadigen van het asbestmateriaal. Controleer de toestand jaarlijks op wijzigingen.
- Voer bijkomende staalname(s) uit.

- Eenvoudige handelingen: mag via doe-het-zelf of door werknemer(s) met opleidingsattest eenvoudige handelingen  
Deze toepassing kan door een aannemer die over een opleidingsattest eenvoudige handelingen beschikt of door een particulier (doe-het-zelf), verwijderd worden indien er geen verhoogd risico op vrijgave van asbestvezels (max. concentratie 0,01 vezels/cm<sup>3</sup> - CODEX Art. VI.3-54) ontstaat en de toepassing voorafgaand wordt gefixeerd/bevochtigd; de individuele elementen zonder machinale werktuigen (boormachine, slijpschijf, hogedrukreiniger,...) en zonder breken of gooien een voor een losgemaakt worden; en ten slotte dubbel en luchtdicht verpakt weggevoerd worden naar een erkend afvalpunt (recyclagepark).

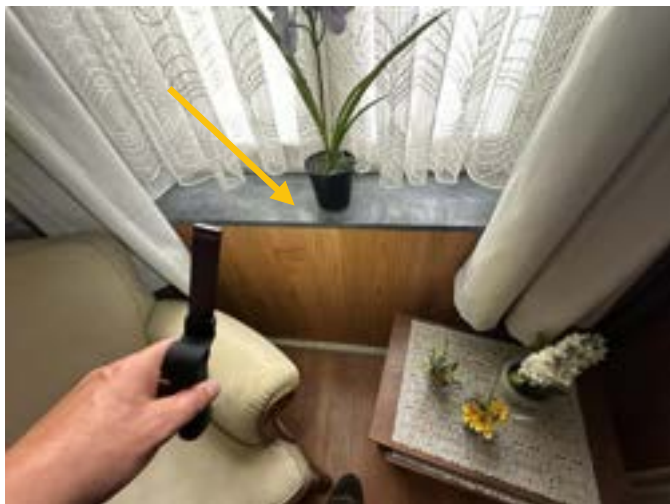
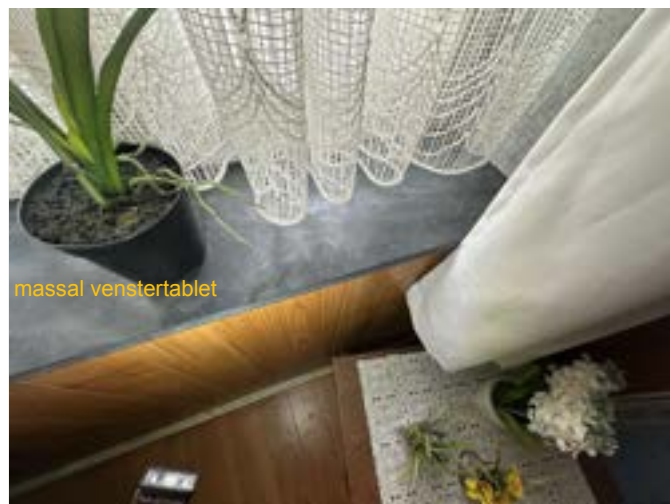
Het asbestmateriaal valt onder de mijlpaal van 2040.

| Opmerking | In de woning is een venstertablet uit kunstmarmer type massal aanwezig. De chrysotiel vezels kunnen onder zijdelings licht met het blote oog waargenomen worden. Het betreft een gekende asbestverdachte toepassing. De hoeveelheid is een zo nauwkeurig mogelijke opmeting. Hieraan kunnen evenwel geen rechten worden ontleend. |

- Eenvoudige handelingen: mag via doe-het-zelf of door werknemer(s) met opleidingsattest eenvoudige handelingen  
Deze toepassing kan door een aannemer die over een opleidingsattest eenvoudige handelingen beschikt of door een particulier (doe-het-zelf), verwijderd worden indien er geen verhoogd risico op vrijgave van asbestvezels (max. concentratie 0,01 vezels/cm<sup>3</sup> - CODEX Art. VI.3-54) ontstaat en de toepassing voorafgaand wordt gefixeerd/bevochtigd; de individuele elementen zonder machinale werktuigen (boormachine, slijpschijf, hogedrukreiniger,...) en zonder breken of gooien een voor een losgemaakt worden; en ten slotte dubbel en luchtdicht verpakt weggevoerd worden naar een erkend afvalpunt (recyclagepark).

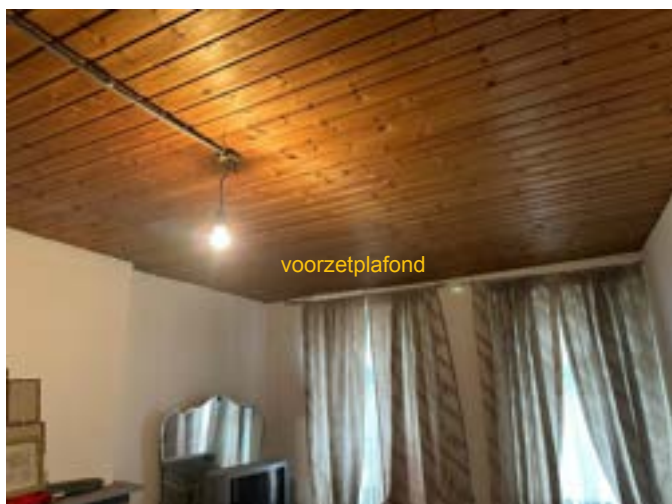
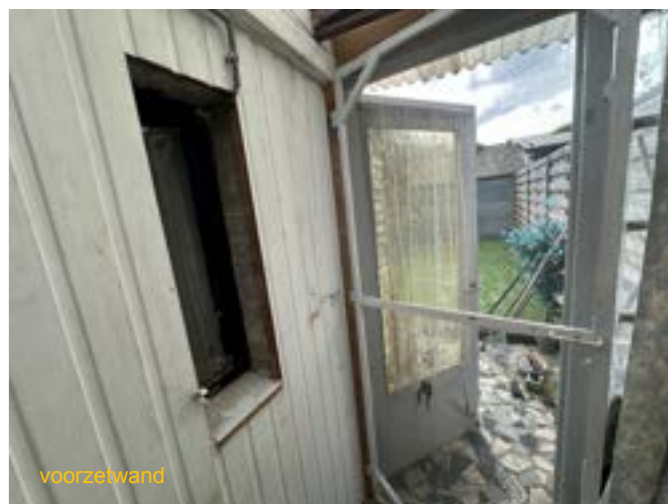
## Fiche 5: Plafonds en muren bestaande uit voorzetpanelen

| Basis voor advies | De asbestdeskundige beoordeelt het materiaal als niet-asbestverdacht. |
