# Asbestinventarisatetest

Hondsstraat 38, 3700 Tongeren-Borgloon

Attestnummer : 20260713-000334.000

Uitgegeven op : 13.07.2026

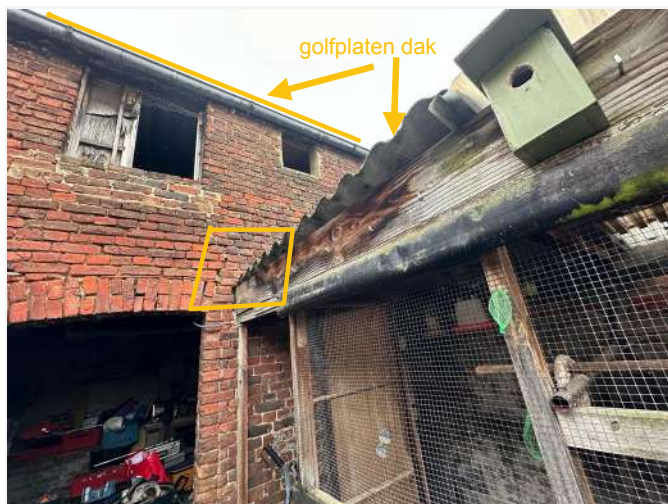
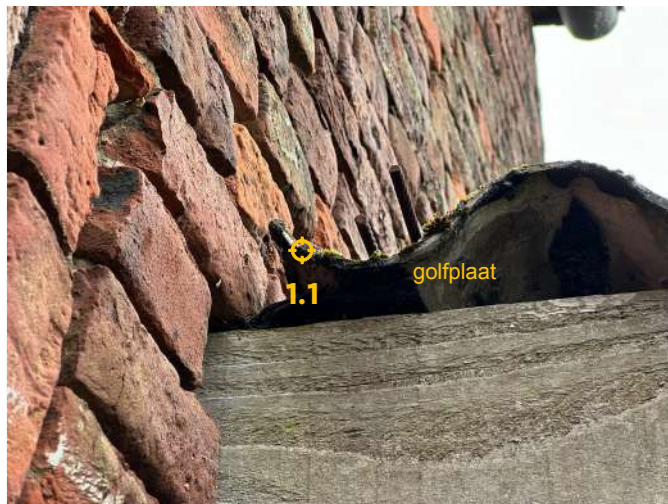
| Eindbeoordeling materiaalrisico | Hoog materiaalrisico en/of hoge kans op vezelvrijgave |
| Opmerking | De aanwezigheid van haar- en korstmossen, de zichtbare verwerking en de aanwezigheid van breuken noodzaakt de keuze "zwaar beschadigd". |

| Toestand van het materiaal | Zwaar beschadigd, zwaar verweerd |

| # | Type | Referentie | Resultaat |
|---|---|---|---|
| 1.1 | Puntmonster | PS06 | Chrysotiel |

| Opmerking | Het dak van de stallingen is voorzien van oude golfplaten. De hoeveelheid is een zo nauwkeurig mogelijke opmeting. Hieraan kunnen evenwel geen rechten worden ontleend. |

**Dringend verwijderen**

- Verwijder dit asbestmateriaal zo snel mogelijk. Volg de toestand goed op.
- Hemelwater dat afspoelt van asbestcement daken of gevels kan asbestdeeltjes bevatten. Gebruik het enkel voor gesloten circuits (bv. spoelen toiletten). Reinig na het vervangen van het dak of de gevel de dakgoten en regenwaterput of -ton om asbesthoudend sediment of slib te verwijderen

- Eenvoudige handelingen: mag via doe-het-zelf of door werknemer(s) met opleidingsattest eenvoudige handelingen  
Deze toepassing kan door een aannemer die over een opleidingsattest eenvoudige handelingen beschikt of door een particulier (doe-het-zelf), verwijderd worden indien er geen verhoogd risico op vrijgave van asbestvezels (max. concentratie 0,01 vezels/cm<sup>3</sup> - CODEX Art. VI.3-54) ontstaat en de toepassing voorafgaand wordt gefixeerd/bevochtigd; de individuele elementen zonder machinale werktuigen (boormachine, slijpschijf, hogedrukreiniger,...) en zonder breken of gooien een voor een losgemaakt worden; en ten slotte dubbel en luchtdicht verpakt weggevoerd worden naar een erkend afvalpunt (recyclagepark).

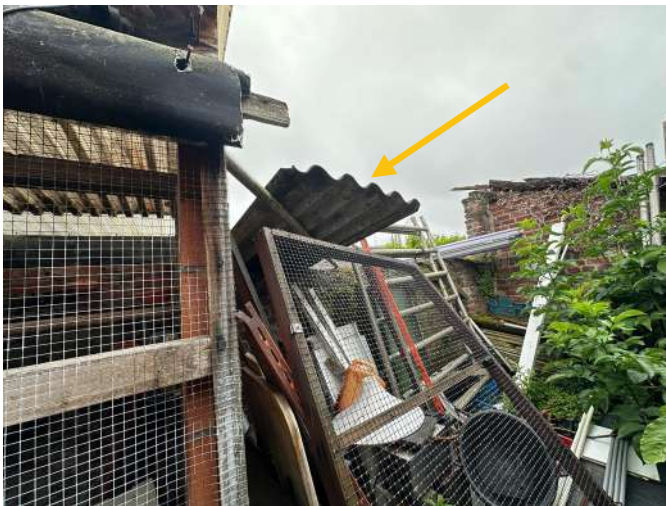
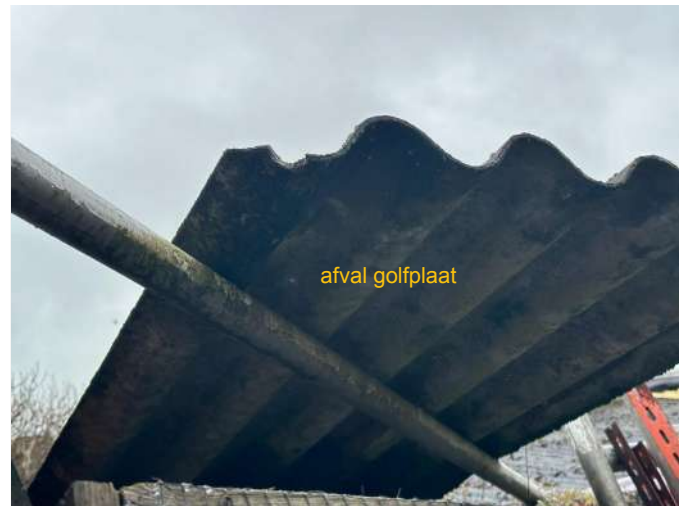
| Opmerking | In de achtertuin naast de stal ligt een oude afval golfplaat. Het betreft een gekende asbesthoudende toepassing.. De hoeveelheid is een zo nauwkeurig mogelijke opmeting. Hieraan kunnen evenwel geen rechten worden ontleend. |

**Dringend verwijderen**

- Verwijder het asbestafval.
- Voer bijkomende staalname(s) uit.

Deze toepassing kan gratis afgeleverd worden op het containerpark, mits vooraf verpakt in een zak voor asbestafval, eveneens goedkoop aan te kopen op het containerpark.

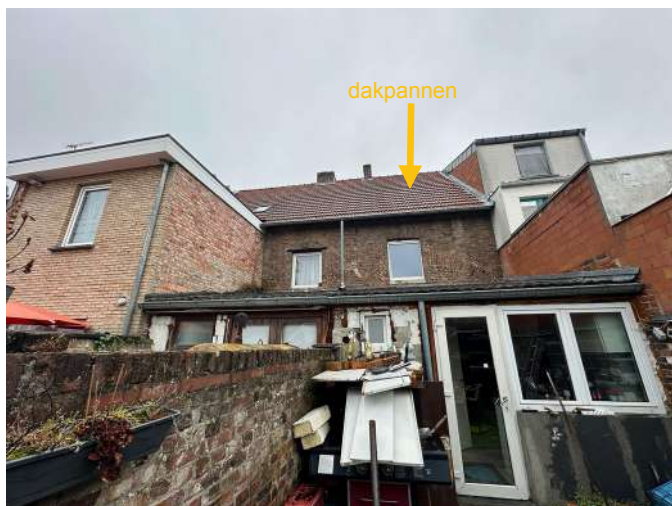
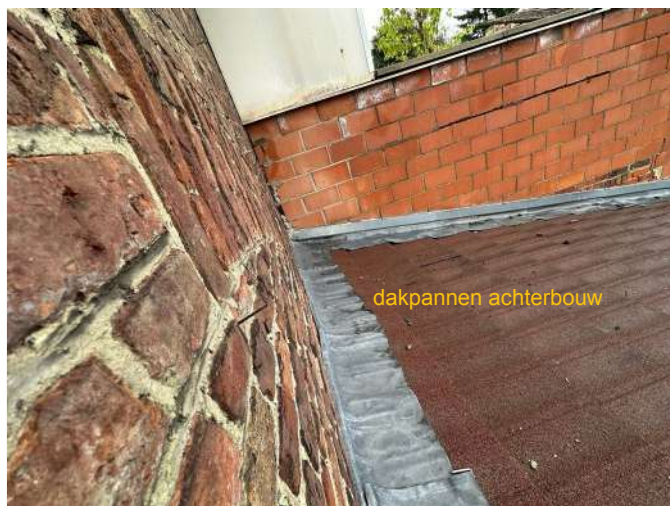
## Fiche 15: Dakbedekking bestaande uit pannen (niet verdacht)

| Beschrijving | Notitie | Terug te vinden op plannen |
|---|---|---|
| Fiche 15: Dakbedekking bestaande uit pannen (niet verdacht) | De dakbedekking is niet-asbestverdacht. | Plan 1.4: Geopunt |

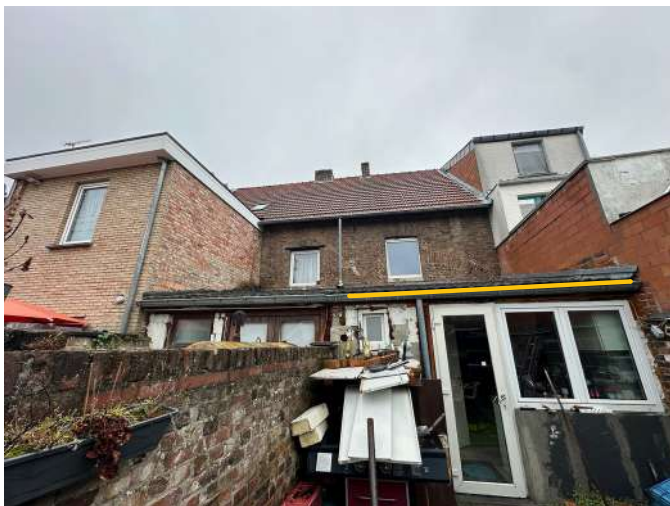
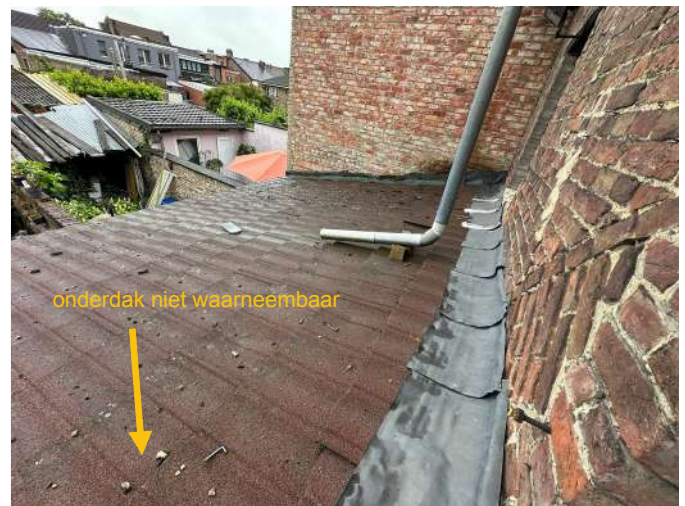
### Fiche 16: Onderdak (niet waarneembaar)

| Beschrijving | Notitie | Terug te vinden op plannen |
|---|---|---|
| Fiche 16: Onderdak (niet waarneembaar) | Het onderdak van de achterbouw is niet waarneembaar. Bij werken, controleer een mogelijk verdacht onderdak op de aanwezigheid van asbest. | Plan 1.13: Verdieping |
