# Asbestinventarisatetest

Hondsstraat 40, 3700 Tongeren-Borgloon

Attestnummer : 20260713-000296.000

Uitgegeven op : 13.07.2026

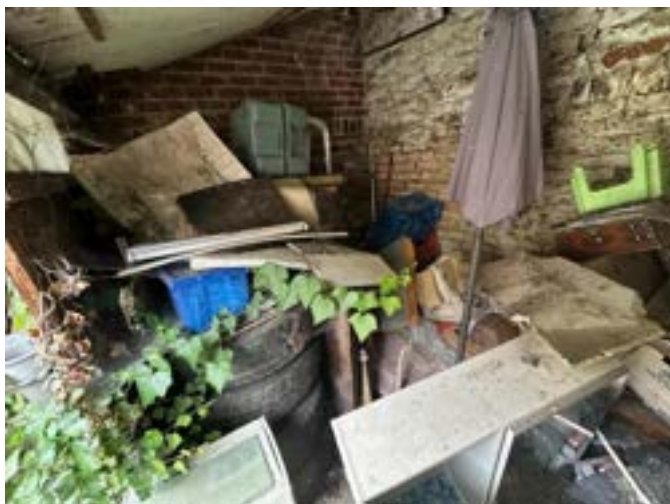
Situeringsfoto

**Reden:** Materiaal in opslag

**Uitleg van de asbestdeskundige:** De tuin en overdekte opslag bevatten een excessieve hoeveelheid materiaal in opslag. Het inspecteren, afstapelen, verplaatsen van deze roerende goederen maakt geen deel uit van het onderzoek. Eventuele onder en/of achter deze materialen aanwezige asbestverdachte toepassingen kunnen mogelijk waargenomen en beoordeeld worden.

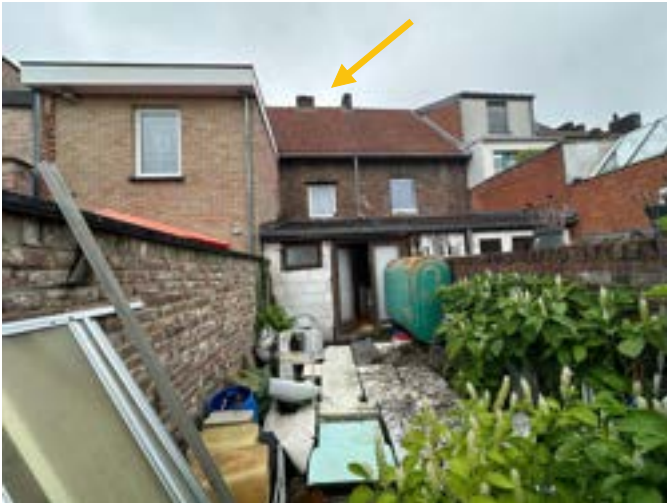
*Situeringsfoto*

**Reden:** Het te onderzoeken materiaal situeert zich hoger dan 3,50 m te rekenen vanaf een veilige ondergrond

**Uitleg van de asbestdeskundige:** De binnenkant van de schouw is niet waarneembaar. De schouw bevat binnenin mogelijk een asbestcement rookgaskanaal. Laat dit onderzoeken bij eventuele werken.

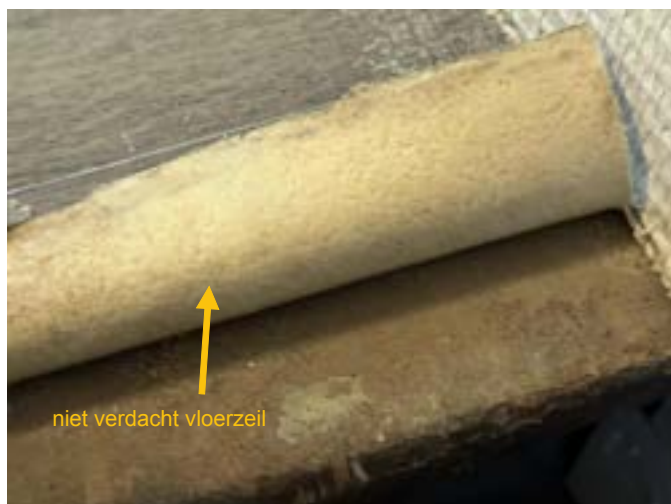
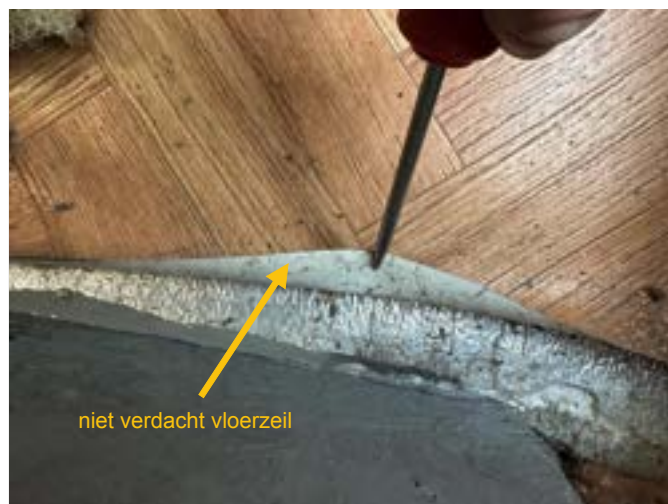
Niet-asbestverdacht vloerzeil aanwezig in diverse kamers. Volledige beoordeling van onderliggende toepassingen is enkel mogelijk met een destructief onderzoek.

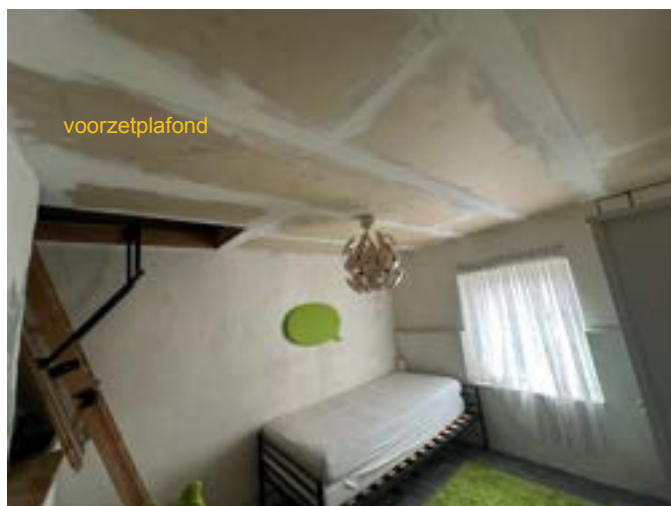
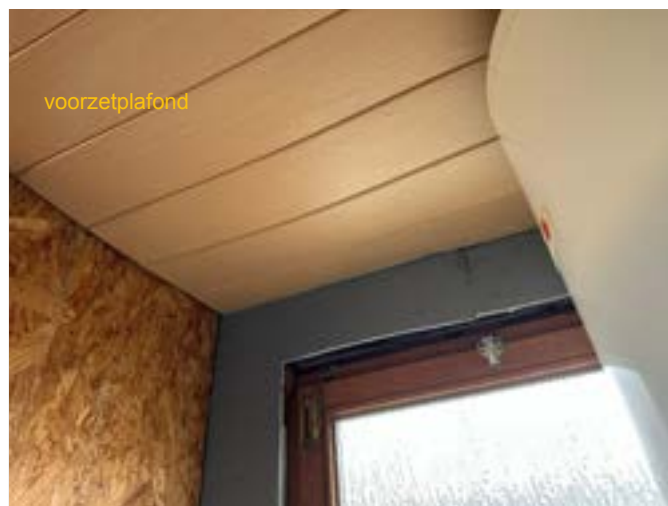
Diverse plafonds werden afgewerkt met niet-asbestverdachte voorzetpanelen die inspectie van de bedekte structuur (opbouw, pleisterwerk) verhinderen. In de badkamer werden OSB platen waargenomen. In de keuken werden houten plafondplanken waargenomen en op de eerste verdieping is het plafond voorzien van gipskartonplaten. De uitgevoerde controles zijn steekproeven.

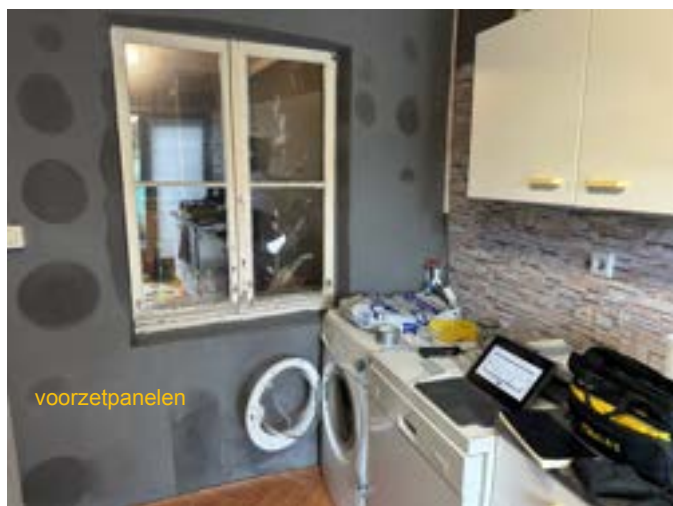
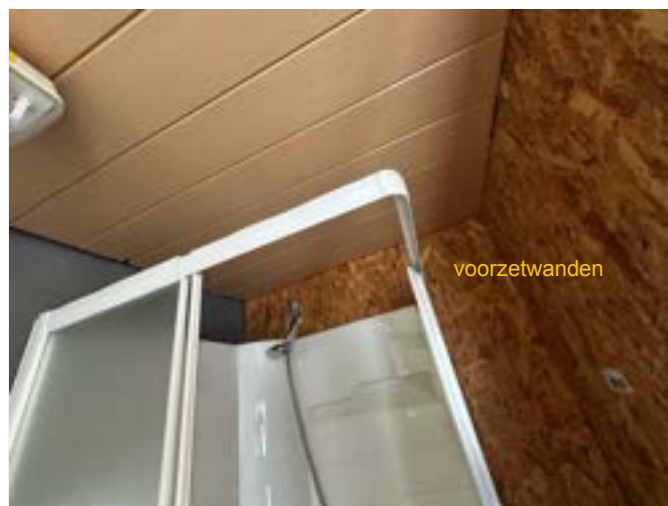
Diverse muren werden afgewerkt met niet-asbestverdachte voorzetpanelen die inspectie van de bedekte structuur (opbouw, pleisterwerk) verhinderen.

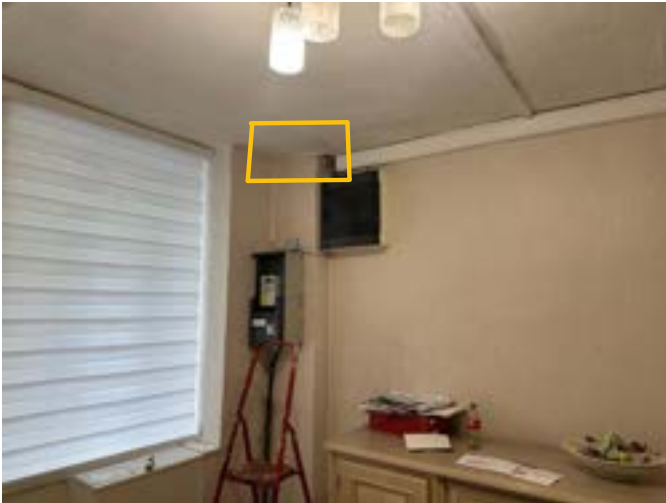
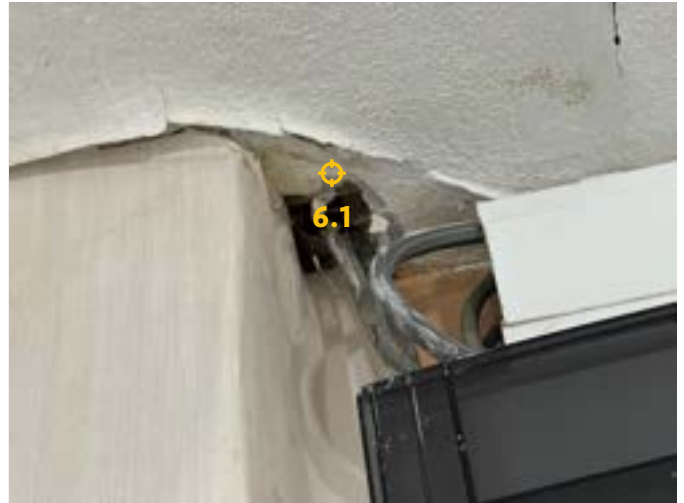
## Fiche 6: Pleisterwerk plafonds

Geen asbest

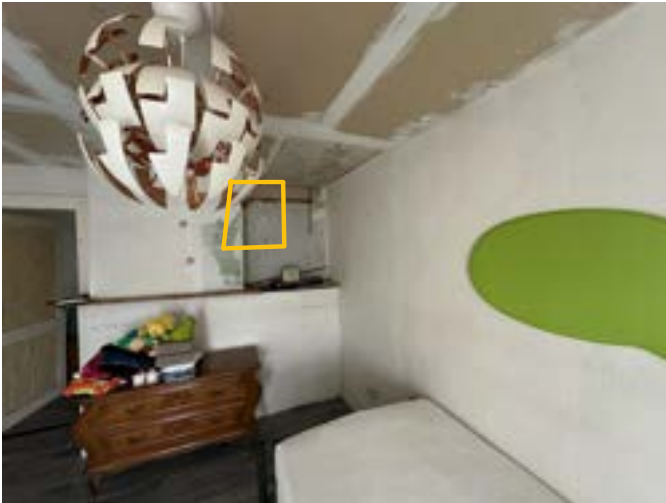
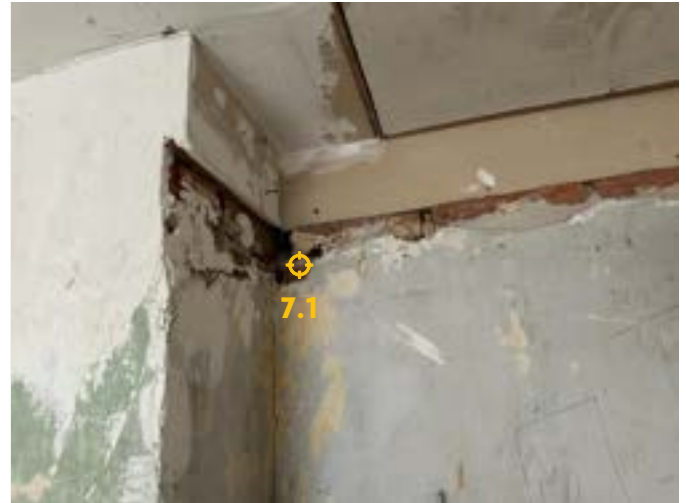
## Fiche 7: Pleisterwerk wanden

Geen asbest

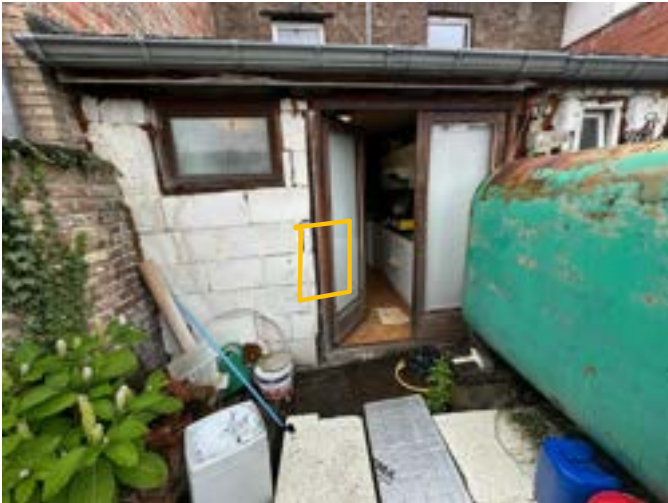
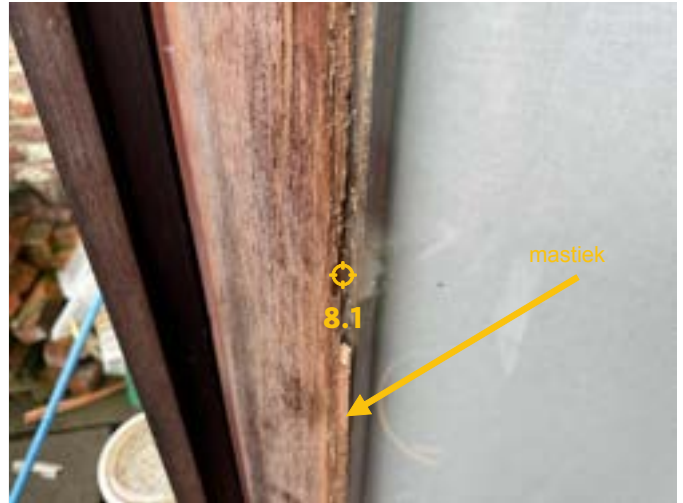
## Fiche 8: Mastiek achterdeur

Geen asbest

| Opmerking | De houten achterdeur is voorzien van oude mastiek. Het betreft de mastiek waarmee het glas is ingezet in het kader. De hoeveelheid is een zo nauwkeurig mogelijke opmeting. Hieraan kunnen evenwel geen rechten worden ontleend. |

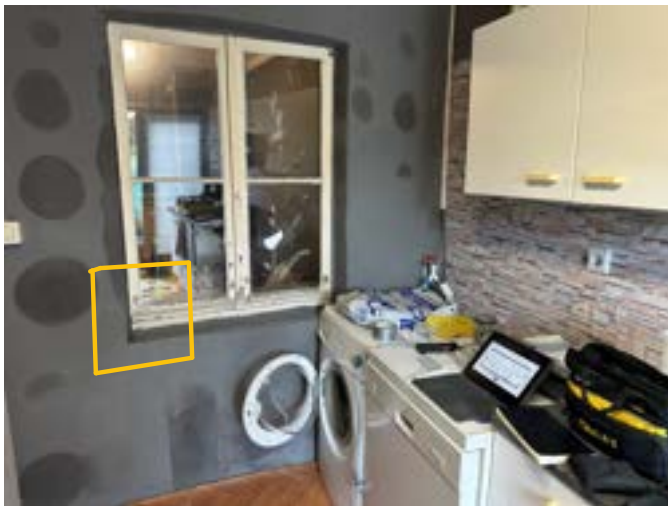
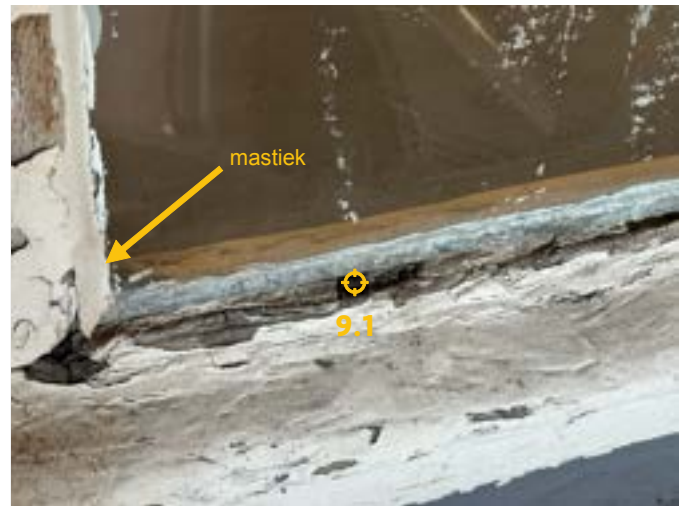
## Fiche 9: Mastiek raam binnen

Geen asbest

| Opmerking | Het houten raam tussen keuken en woonkamer bevat oude mastiek. Het betreft de mastiek tussen glas en raamkader. De hoeveelheid is een zo nauwkeurig mogelijke opmeting. Hieraan kunnen evenwel geen rechten worden ontleend. |

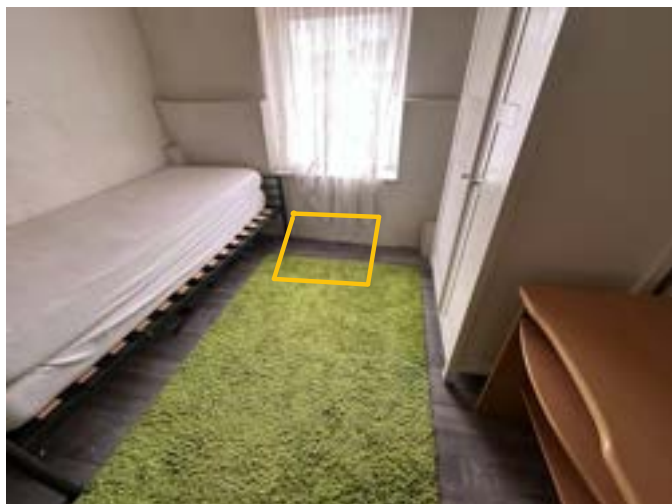
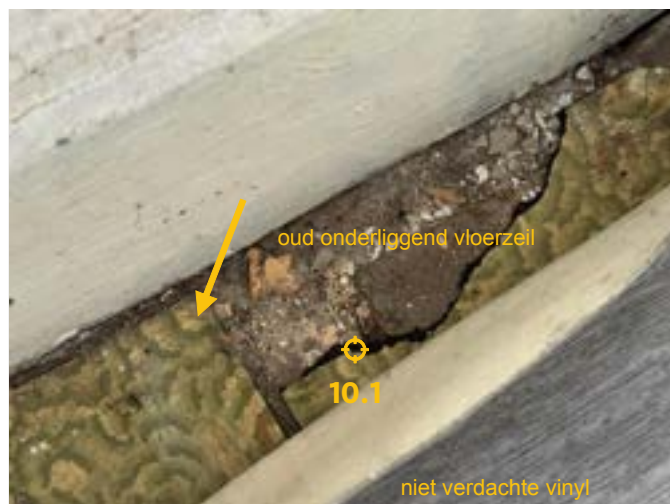
## Fiche 10: Vinyl vloerzeil

Geen asbest

| Opmerking | Het onderliggende vloerzeil van de slaapkamer op de eerste verdieping achteraan, vertoont asbestverdachte kenmerken. De hoeveelheid is een zo nauwkeurig mogelijke opmeting. Hieraan kunnen evenwel geen rechten worden ontleend. |

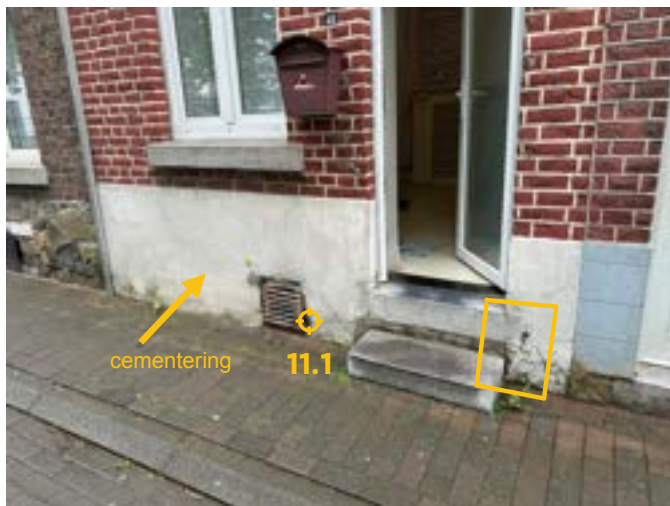
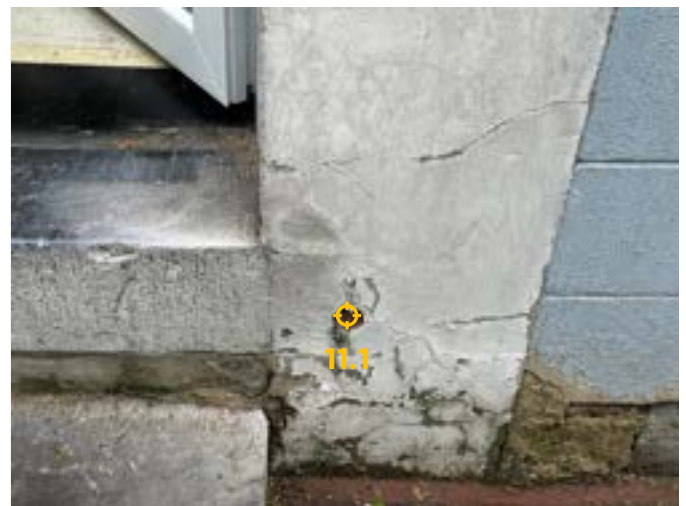
## Fiche 11: Cementen smeerlaag buitenmuur

Geen asbest

| Opmerking | De onderzijde van de voorgevel is voorzien van een cementen smeerlaag. De hoeveelheid is een zo nauwkeurig mogelijke opmeting. Hieraan kunnen evenwel geen rechten worden ontleend. |

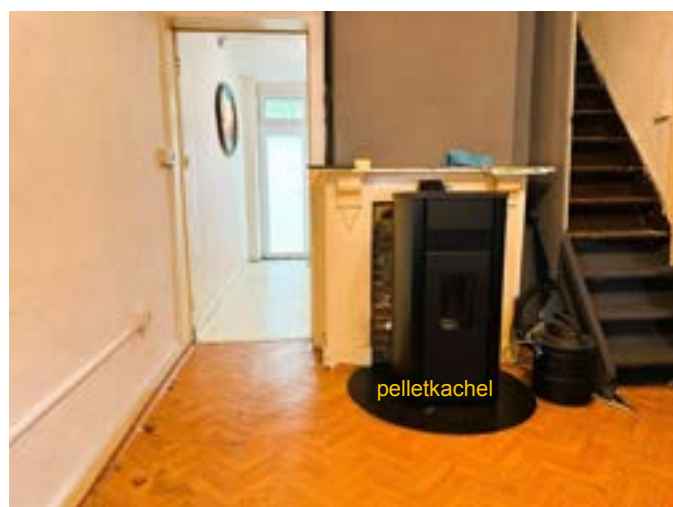
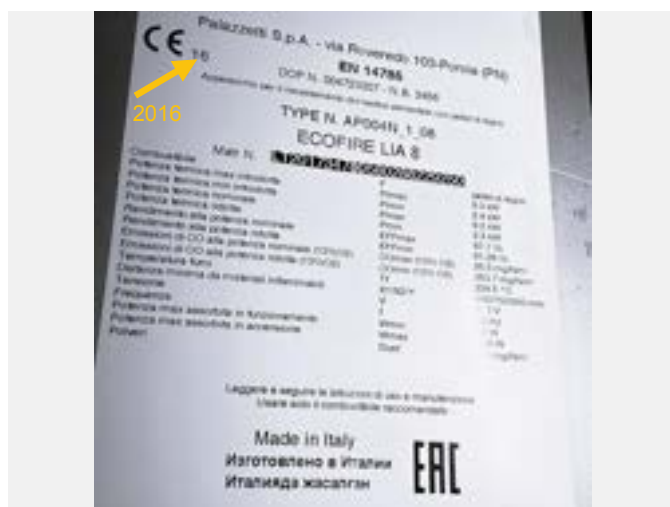
### Fiche 12: Pelletkachel (niet verdacht)

| Beschrijving | Notitie | Terug te vinden op plannen |
|---|---|---|
| Fiche 12: Pelletkachel (niet verdacht) | De pelletkachel (dichtingen, isolerend materiaal) is niet asbestverdacht. Deze ECOFIRE LIA 8 pelletkachel is van 2016 en dit is geen risicobouwjaar. | Plan 1.7: Gelijkvloers |

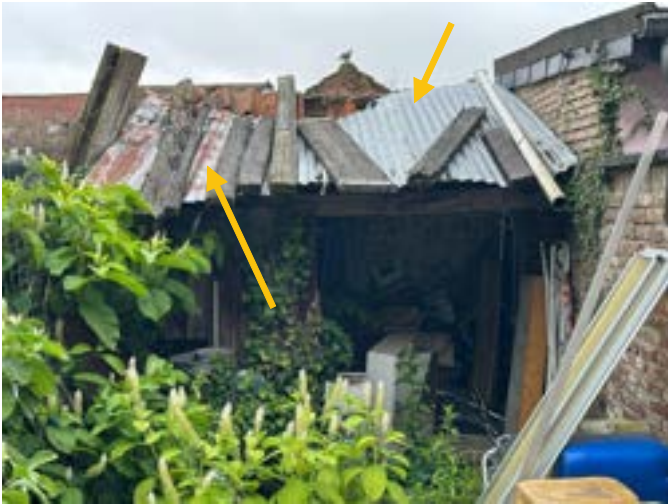
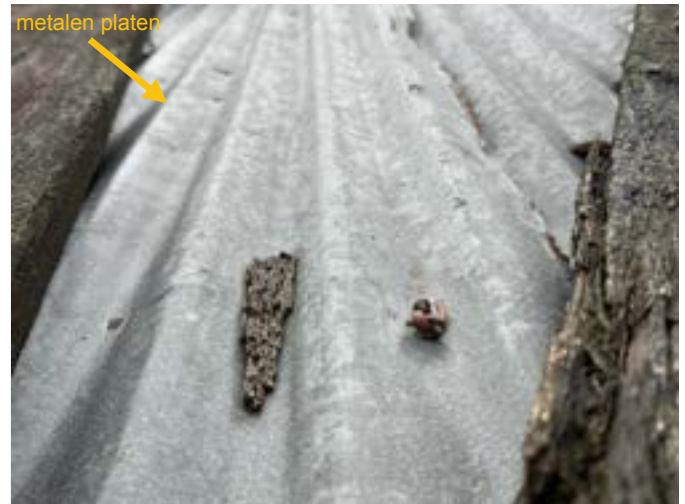
## Fiche 13: Dakbedekking bestaande uit stalen/metalen platen

| Beschrijving | Notitie | Terug te vinden op plannen |
|---|---|---|
| Fiche 13: Dakbedekking bestaande uit stalen/metalen platen | De dakbedekking van de overdekte tuinopslag bestaat uit geprofileerde metalen platen en deze toepassing is niet-asbestverdacht. Er zijn ook enkele oude dakpannen als dakbedekking aanwezig. | Plan 2.1: Geopunt<br>Plan 2.2: Overdekte opslag plan |

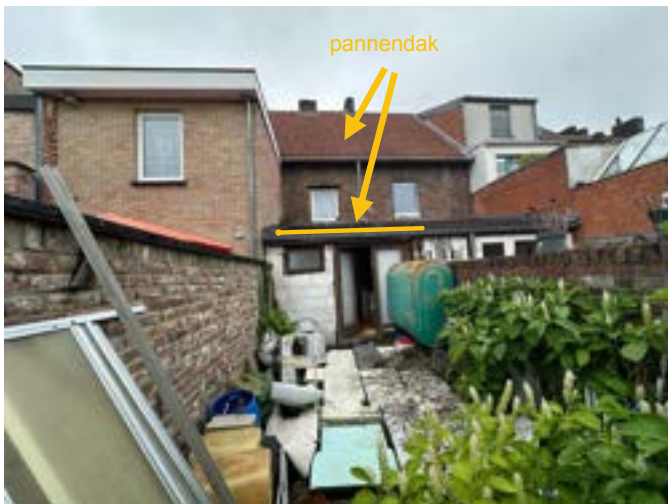
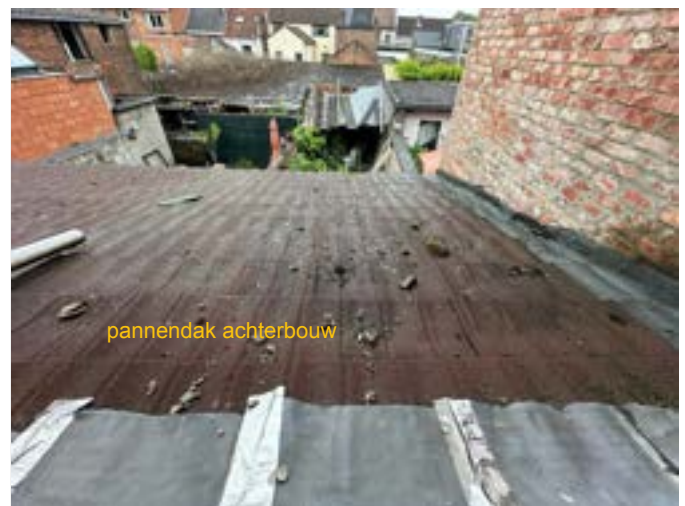
## Fiche 14: Dakbedekking bestaande uit pannen (niet verdacht)

| Beschrijving | Notitie | Terug te vinden op plannen |
|---|---|---|
| Fiche 14: Dakbedekking bestaande uit pannen (niet verdacht) | De dakbedekking van het woonhuis bestaande uit klassieke dakpannen is niet-asbestverdacht. | Plan 1.4: Geopunt |

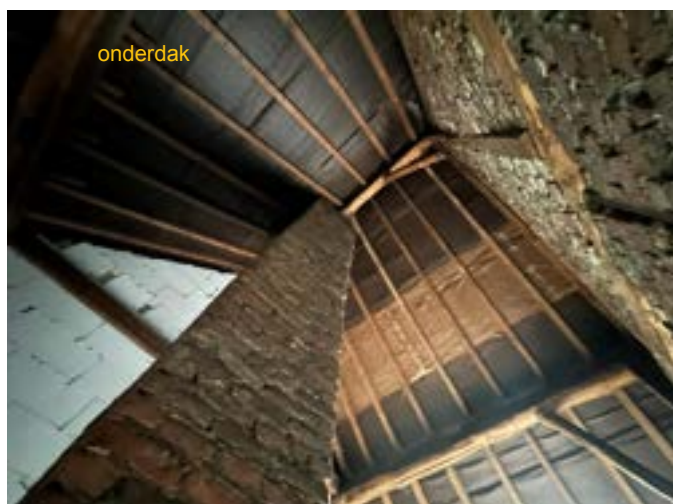
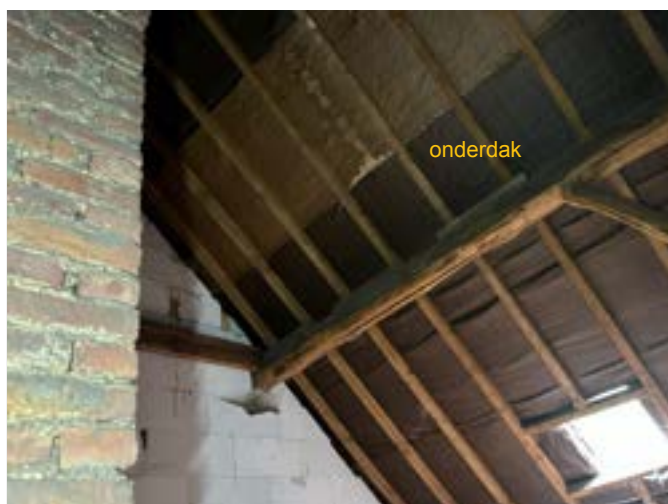
### Fiche 16: Geen asbestverdacht onderdak aangetroffen

| Beschrijving | Notitie | Terug te vinden op plannen |
|---|---|---|
| Fiche 16: Geen asbestverdacht onderdak aangetroffen | Vanuit de zolderruimte kan de zonzijde van het dak van het woonhuis beoordeeld worden. Er werd geen asbestverdacht onderdak aangetroffen. | Plan 1.14: Zolder |
