# Asbestinventarisatetest

Corversstraat 12, 3700 Tongeren-Borgloon

Attestnummer : 20260705-000044.001

**Niet-asbestveilig**

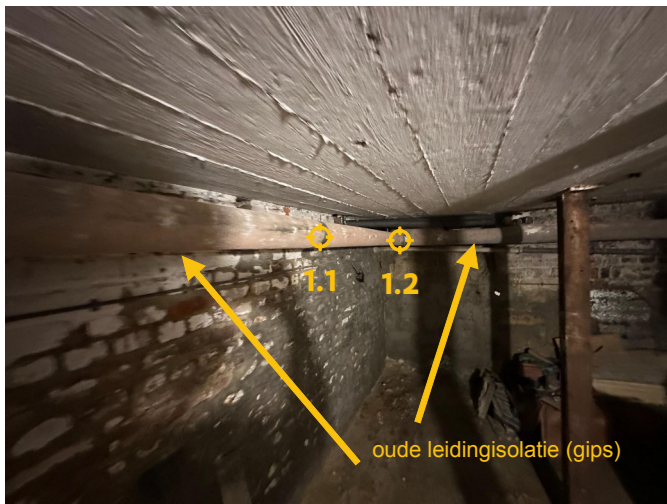
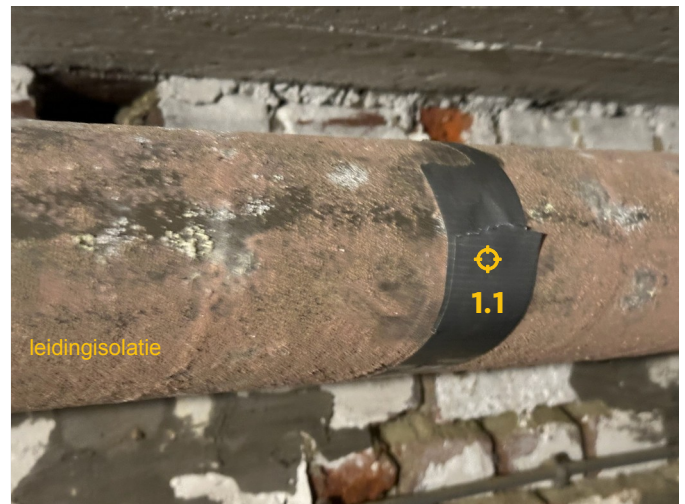
**Dringend verwijderen**

| Eindbeoordeling materiaalsrisico | Hoog materiaalsrisico en/of hoge kans op vezelvrijgave |
| Opmerking | De toepassing bezit nog maar een minimale bindingssterkte en is grotendeels vrij van beschadigingen. Bij staalname treedt er echter lokale verbrokkeling op, de toepassing vertoont broosheid. |

| Gebondenheid | Categorie 2: niet-hechtgebonden met matrix |
| Asbestsoort (vezeltype) | Amfibool aanwezig, uitgezonderd crocidoliet |
| Asbestconcentratie | Hoog ( $\geq 50\%$ ) |

- Verwijder dit asbestmateriaal zo snel mogelijk. Volg de toestand goed op.

- Hermetische zone (erkend asbestverwijderaar)  
Deze toepassing kan enkel door een erkende asbestverwijderaar via de methodiek van hermetische zone verwijderd worden omdat verwijdering via de methodiek van eenvoudige handelingen en/of couveusezakmethode niet mogelijk is; en er automatisch een verhoogd risico op vrijgave van asbestvezels (max. concentratie 0,01 vezels/cm - CODEX Art. VI.3-54) ontstaat. (Bron: CODEX - Art. VI.3-61.- par 1.)

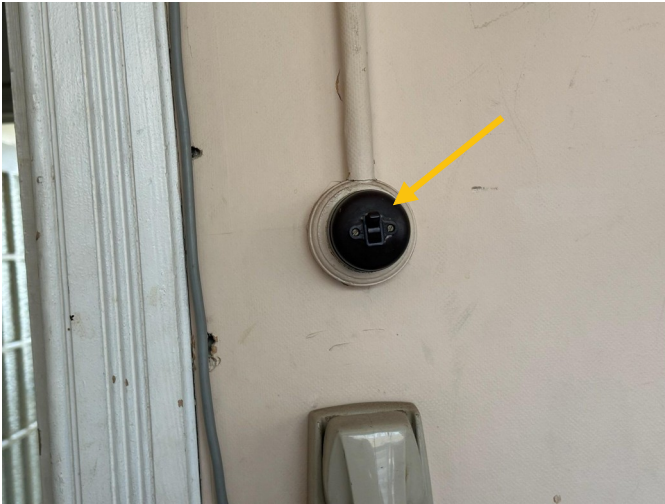
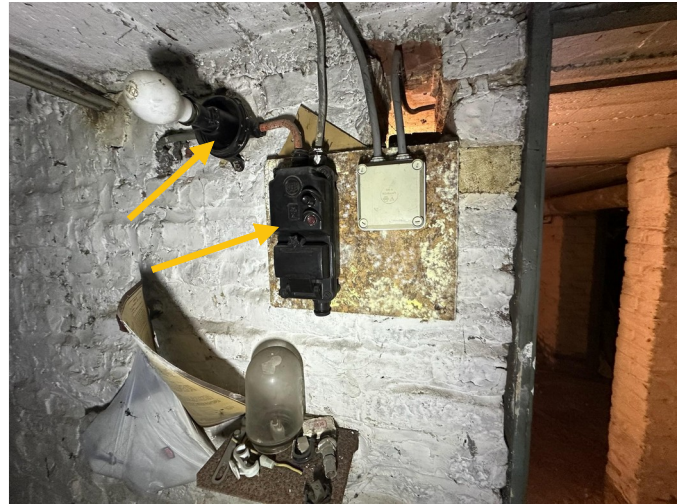
| Opmerking | <p>Er zijn diverse schakelaars en stopcontacten uit bakeliet aanwezig. Het betreft een gekende asbestverdachte toepassing. De aanduiding op plan is niet limitatief gezien de waarnemingen uitgevoerd werden in een volledig bemeubelde woning. De hoeveelheid is een zo nauwkeurig mogelijke opmeting. Hieraan kunnen evenwel geen rechten worden ontleend. Monstername niet uitgevoerd wegens risico op beschadiging van een elektrisch component en mogelijke blootstelling aan spanning of storingen in de elektrische installatie.</p> |

- Eenvoudige handelingen: mag via doe-het-zelf of door werknemer(s) met opleidingsattest eenvoudige handelingen  
Deze toepassing kan door een aannemer die over een opleidingsattest eenvoudige handelingen beschikt of door een particulier (doe-het-zelf), verwijderd worden indien er geen verhoogd risico op vrijgave van asbestvezels (max. concentratie 0,01 vezels/cm<sup>3</sup> - CODEX Art. VI.3-54) ontstaat en de toepassing voorafgaand wordt gefixeerd/bevochtigd; de individuele elementen zonder machinale werktuigen (boormachine, slijpschijf, hogedrukreiniger,...) en zonder breken of gooien een voor een losgemaakt worden; en ten slotte dubbel en luchtdicht verpakt weggevoerd worden naar een erkend afvalpunt (recyclagepark).

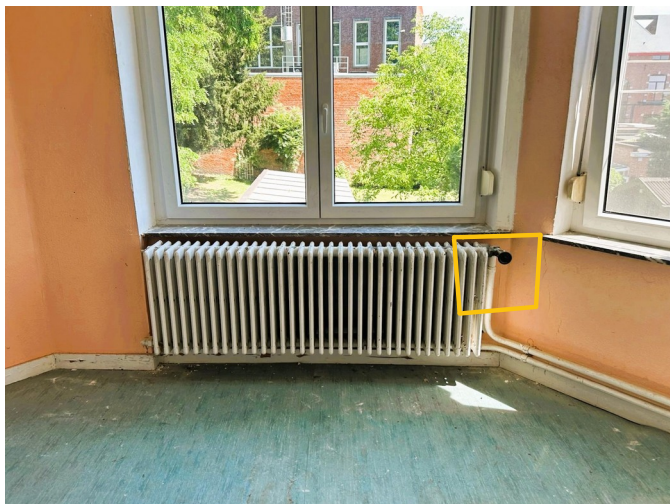
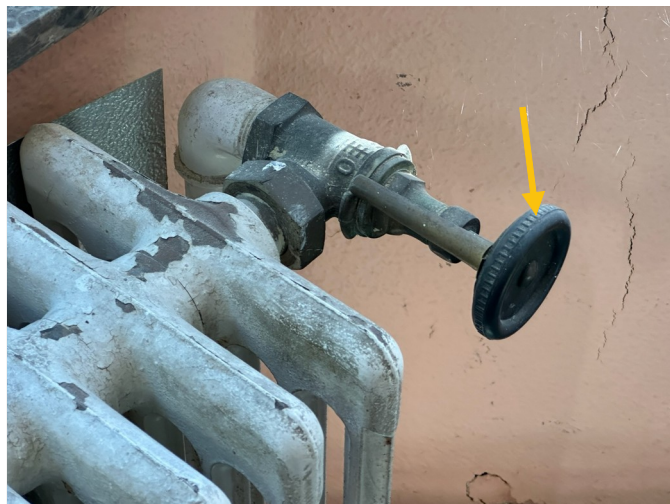
| Opmerking | De radiatorknoppen van de paneelradiatoren zijn van bakeliet. Bakeliet is een gekende asbestverdachte toepassing. De hoeveelheid is een zo nauwkeurig mogelijke opmeting. Hieraan kunnen evenwel geen rechten worden ontleend. |

- Eenvoudige handelingen: mag via doe-het-zelf of door werknemer(s) met opleidingsattest eenvoudige handelingen  
Deze toepassing kan door een aannemer die over een opleidingsattest eenvoudige handelingen beschikt of door een particulier (doe-het-zelf), verwijderd worden indien er geen verhoogd risico op vrijgave van asbestvezels (max. concentratie 0,01 vezels/cm<sup>3</sup> - CODEX Art. VI.3-54) ontstaat en de toepassing voorafgaand wordt gefixeerd/bevochtigd; de individuele elementen zonder machinale werktuigen (boormachine, slijpschijf, hogedrukreiniger,...) en zonder breken of gooien een voor een losgemaakt worden; en ten slotte dubbel en luchtdicht verpakt weggevoerd worden naar een erkend afvalpunt (recyclagepark).

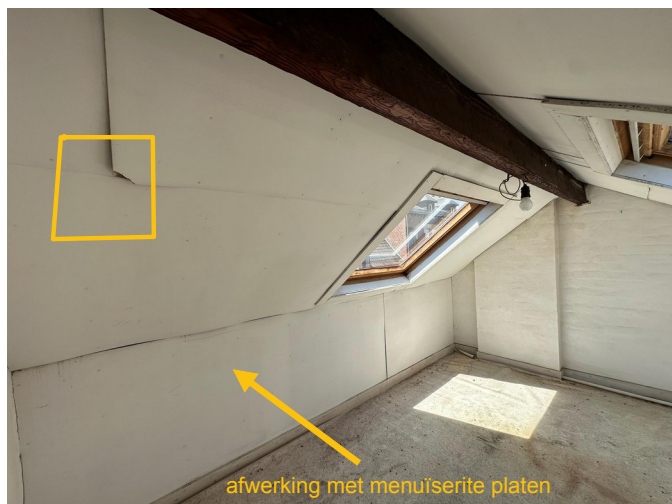
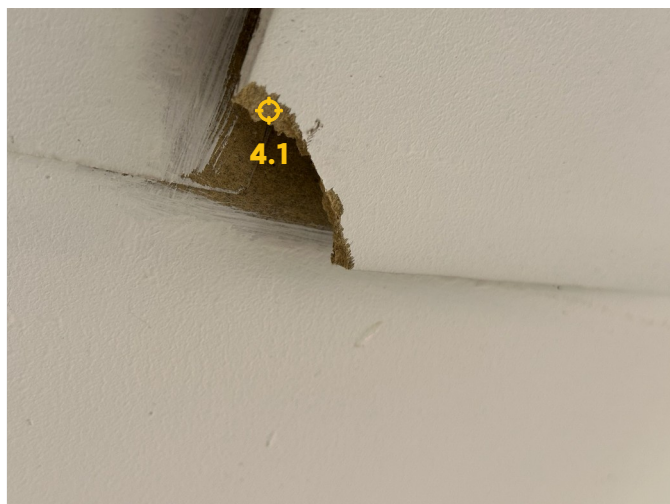
| Opmerking | De toepassing is vrij van schade en voorzien van een verlaag. |

- Eenvoudige handelingen: mag via doe-het-zelf of door werknemer(s) met opleidingsattest eenvoudige handelingen  
Deze toepassing kan door een aannemer die over een opleidingsattest eenvoudige handelingen beschikt of door een particulier (doe-het-zelf), verwijderd worden indien er geen verhoogd risico op vrijgave van asbestvezels (max. concentratie 0,01 vezels/cm<sup>3</sup> - CODEX Art. VI.3-54) ontstaat en de toepassing voorafgaand wordt gefixeerd/bevochtigd; de individuele elementen zonder machinale werktuigen (boormachine, slijpschijf, hogedrukreiniger,...) en zonder breken of gooien een voor een losgemaakt worden; en ten slotte dubbel en luchtdicht verpakt weggevoerd worden naar een erkend afvalpunt (recyclagepark).

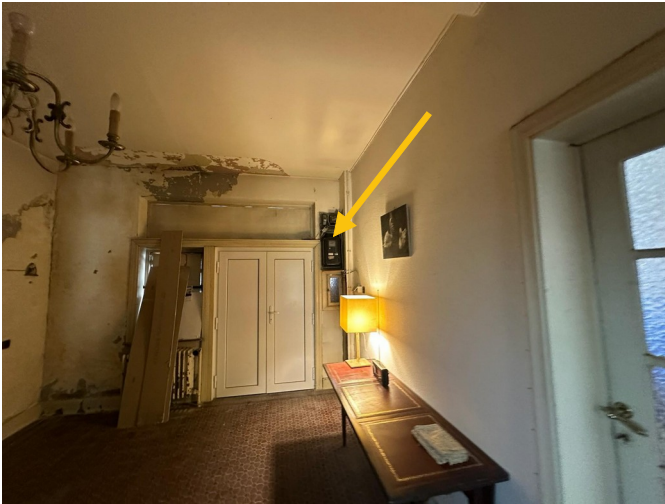
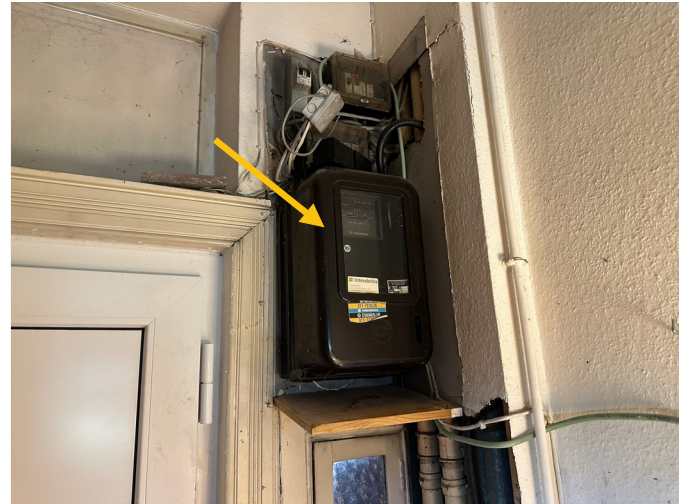
| Opmerking | <p>De elektrische meter (eigendom netbeheerder) is van bakeliet. Bakeliet is een gekende asbestverdachte toepassing. Het betreft een aanhorigheid. De hoeveelheid is een zo nauwkeurig mogelijke opmeting. Hieraan kunnen evenwel geen rechten worden ontleend. Monstername niet uitgevoerd wegens risico op beschadiging van een elektrisch component en mogelijke blootstelling aan spanning of storingen in de elektrische installatie.</p> |

- Eenvoudige handelingen: mag via doe-het-zelf of door werknemer(s) met opleidingsattest eenvoudige handelingen  
Te verwijderen door de netbeheerder. Deze toepassing kan door een werknemer die over een opleidingsattest eenvoudige handelingen beschikt verwijderd worden indien er geen verhoogd risico op vrijgave van asbestvezels (max. concentratie 0,01 vezels/cm<sup>3</sup> - CODEX Art. VI.3-54) ontstaat en de toepassing voorafgaand wordt gefixeerd/bevochtigd; de individuele elementen zonder machinale werktuigen (boormachine, slijpschijf, hogedrukreiniger,...) en zonder breken of gooien een voor een losgemaakt worden; en ten slotte dubbel en luchtdicht verpakt weggevoerd worden naar een erkend afvalpunt (recyclagepark).

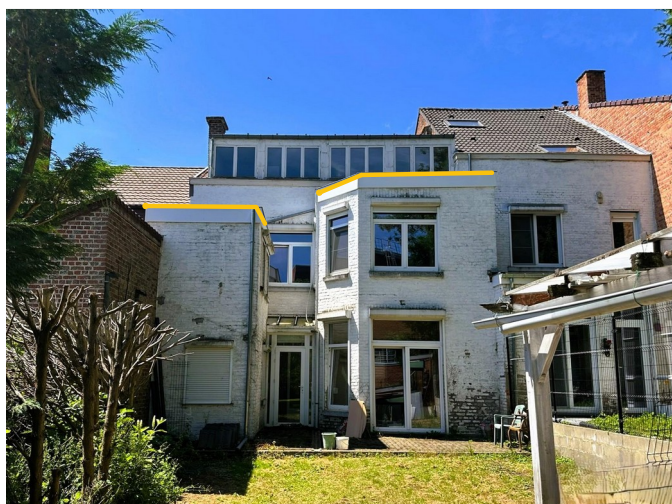
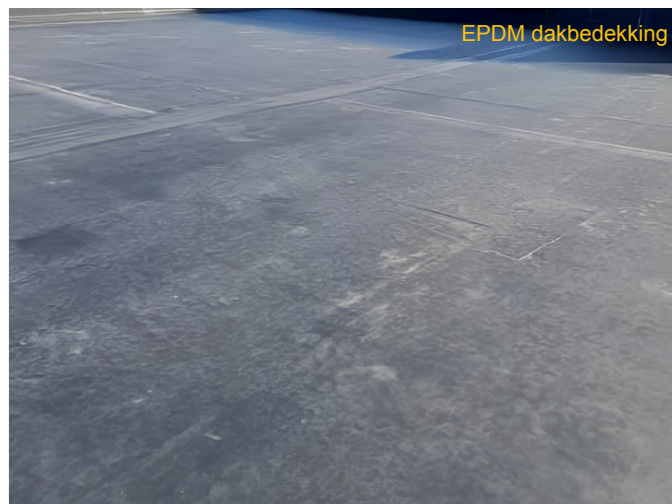
### Fiche 20: Dakbedekking plat dak (niet verdacht)

| Beschrijving | Notitie | Terug te vinden op plannen |
|---|---|---|
| Fiche 20: Dakbedekking plat dak (niet verdacht) | De dakbedekking (EPDM) is niet asbestverdacht. Het is niet uitgesloten dat de EPDM werd gelegd op bestaande, mogelijk asbestverdachte roofing. Bij werken, laat dit controleren. | Plan 1.4: Geopunt<br>Plan 2.13: Verdieping 2 |

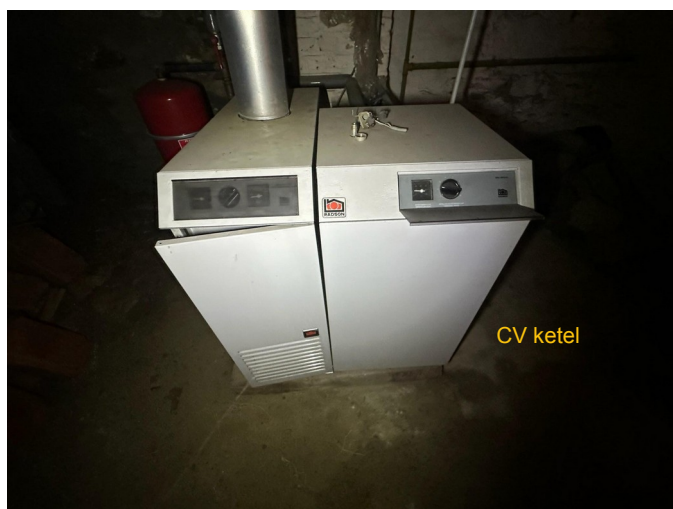
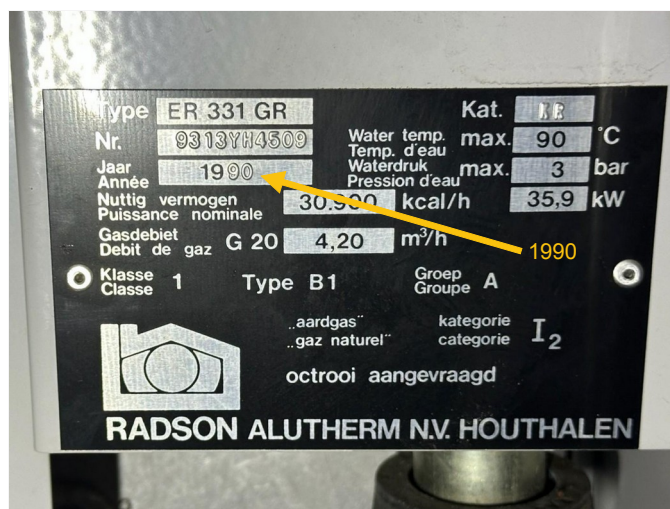
### Fiche 22: CV-ketel (niet-waarneembare materialen)

| Beschrijving | Notitie | Terug te vinden op plannen |
|---|---|---|
| Fiche 22: CV-ketel (niet-waarneembare materialen) | De CV-ketel RADSON bevat mogelijk asbestverdachte dichtingen en/of isolerend materiaal die niet waarneembaar zijn. Deze CV ketel is van 1990. De INTECHNIUM databank werd geraadpleegd. Er werden voor dit type ketel geen gekende asbesthoudende toepassingen opgenomen in de databank. | Plan 2.3: Kelder |
