Asbestinventarisatetest

Kasseide 64, 9400 Ninove

Attestnummer : 20240717-000404.000

Uitgegeven op : 17.07.2024

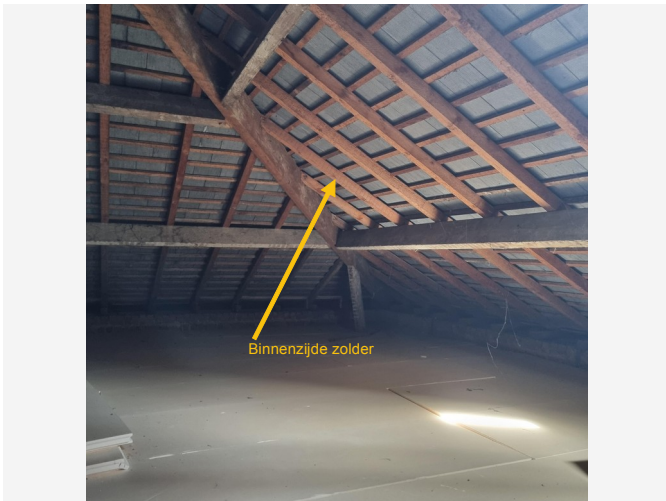
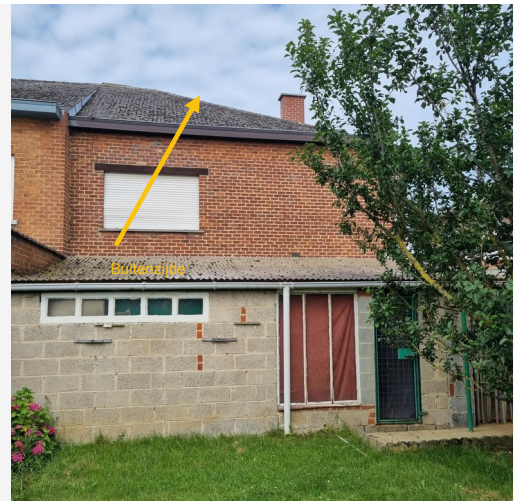
Het asbestmateriaal valt onder de mijlpaal van 2034.

Risicobeoordeling

Eindbeoordeling materiaalrisico	Hoog materiaalrisico en/of hoge kans op vezelvrijgave
---------------------------------	---

Gebondenheid	Categorie 1: hechtgebonden in oorsprong
Asbestsoort (vezeltype)	Crocidoliet aanwezig
Asbestconcentratie	Laag (< 50%)
Afschermingsgraad van het gehele materiaal	Geheel of deels (ook) vrij aan binnenluchtstromen
Toestand van het materiaal	Matig beschadigd, matig verweerd

Beschrijving	Lei dak afwerking zonder onderdak - zonder staalname
Omgeving	Grenst aan binnen- en buitenlucht
Primaire drager	Schuin dak
Asbestmateriaal	Dak- en gevelbekleding - Lei, shingle
Bindmiddel van asbestmateriaal	Cement
Gebondenheid op basis van bindmiddel	Hecht
Hoeveelheid (oppervlakte - aantal)	<ul style="list-style-type: none">• 87,00 m² - 1 stuk
Totale oppervlakte	87,00 m ²
Eenvoudig bereikbaar	Ja
Bevestigingswijze	<ul style="list-style-type: none">• Genageld, geniet
Identificatiemethode	Vaststelling zonder monstername
Destructieve handeling voor identificatie	Nee

Dringend verwijderen

- Verwijder dit asbestmateriaal zo snel mogelijk. Volg de toestand goed op.

- Eenvoudige handelingen: mag via doe-het-zelf of door werknemer(s) met opleidingsattest eenvoudige handelingen
Asbest buiten een gebouw: Bevindt het asbest zich buiten uw woning of gebouw? Dan mag u de volgende toepassingen zelf wegnemen: hechtgebonden asbest dat niet beschadigd is; hechtgebonden asbest dat wel beschadigd is en waarbij er vrije asbestvezels zichtbaar zijn. Een beschadigde asbesttoepassing of asbest in slechte staat kan makkelijk verder breken of vergruizen. Er komen dan schadelijke asbestvezels vrij die ingeademd kunnen worden. De volgende asbesthoudende materialen mag u als particulier of zelfstandige zelf verwijderen, ongeacht of ze zich binnen of buiten bevinden: dichtingen of pakkingen; koorden en andere geweven materialen; remvoeringen of gelijkaardige toepassingen.

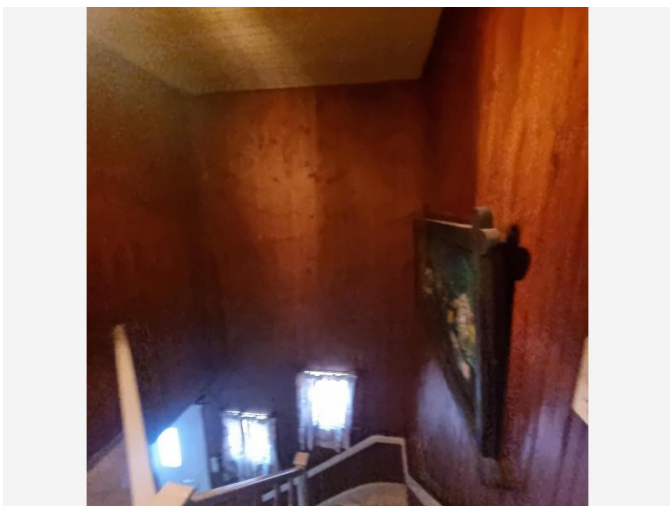
Het is niet zichtbaar of hier nog pleisterwerk aanwezig is onder het materiaal, dit is destructief onderzoek en niet noodzakelijk voor dit attest. Bij het constateren van oud pleisterwerk bij afname van het materiaal moet er eerst stalen genomen worden

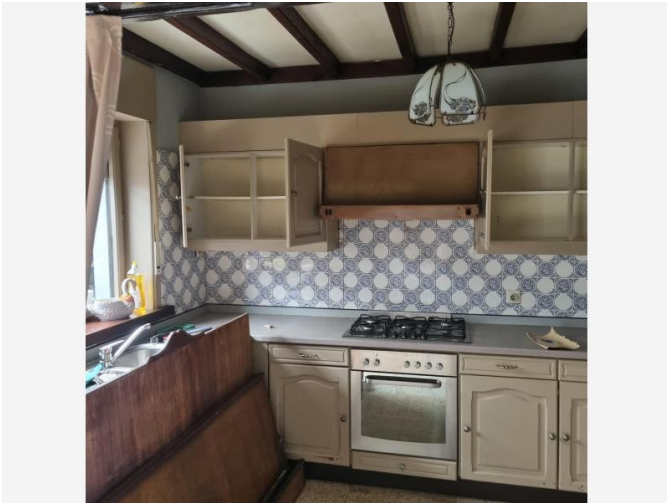
Het is niet zichtbaar of hier nog pleisterwerk aanwezig is onder het materiaal, dit is destructief onderzoek en niet noodzakelijk voor dit attest. Bij het constateren van oud pleisterwerk bij afname van het materiaal moet er eerst stalen genomen worden

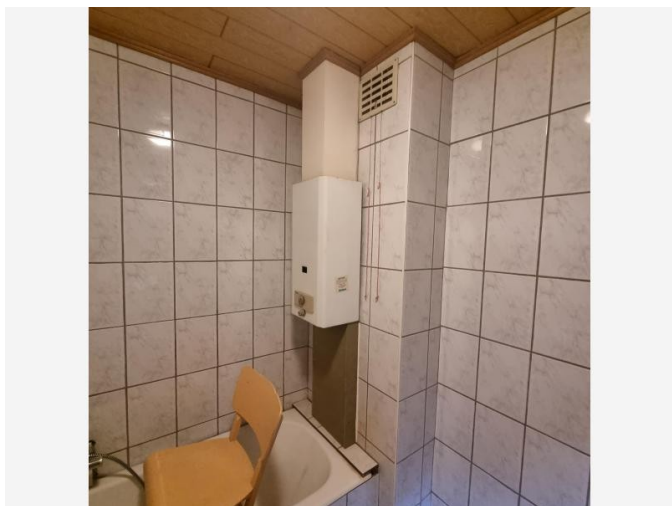
De tegels konden niet verder onderzocht worden naar verlijming van de tegel. Dit behoort tot destructief onderzoek en dit is niet noodzakelijk voor dit attest. Bij het verwijderen van de tegels moet er aandacht worden gegeven dat er mogelijk asbestverdacht lijm werd gebruikt voor de bevestiging.

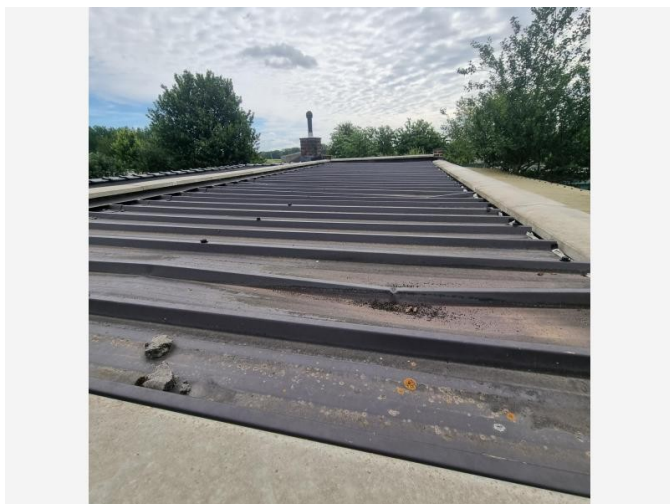
Er is metalen dakbedekking aanwezig, deze is niet asbestverdacht. Doordat de garage al bestaat uit een platdak en onderkant van de metalen platen niet zichtbaar zijn in de garage. Moet er nog een andere dakafwerking aanwezig zijn. Dus wees aandacht dat er nog een ander dakbedekking aanwezig is die niet zichtbaar tijdens de inspectie.

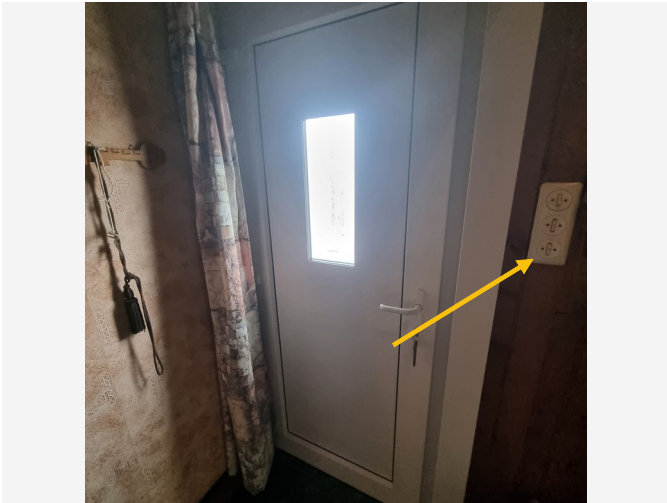
In de woning zijn er op verschillende plaatsen bakelieten stopcontacten en schakelaars aanwezig. Wees aandachtig bij het verwijderen van de toepassing dat deze asbestverdachte materialen zijn.

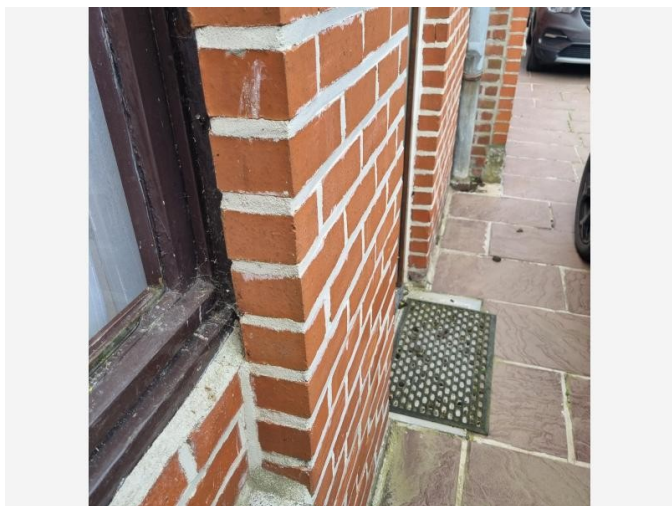
Geen verdachte mastiek aanwezig bij de woning.

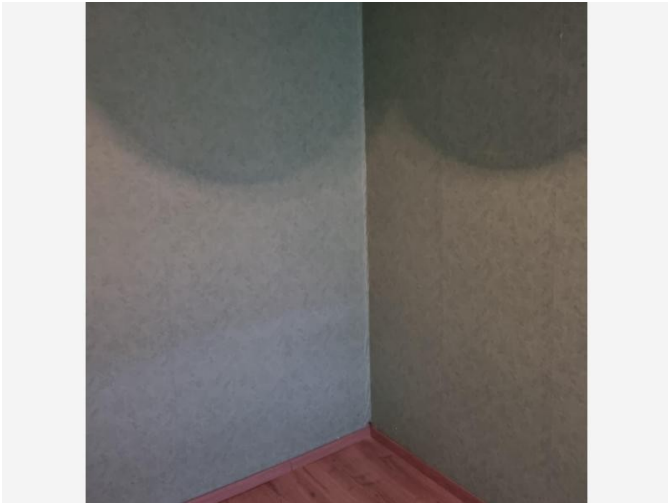
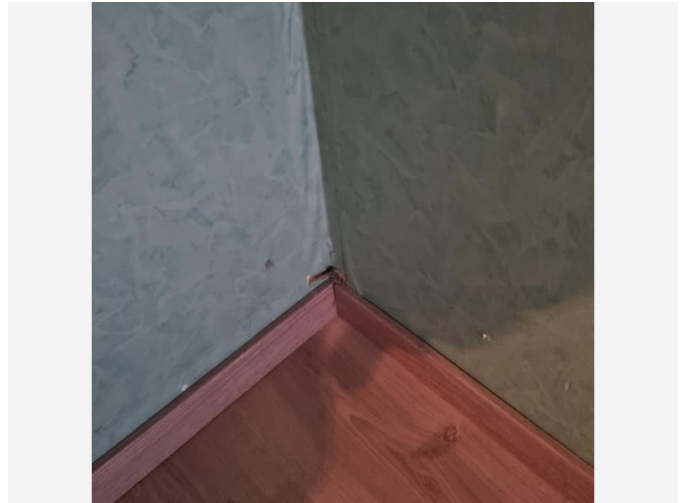
Geen asbest

#	Type	Referentie	Resultaat
8.1	Mengmonster	MM01	Geen asbest

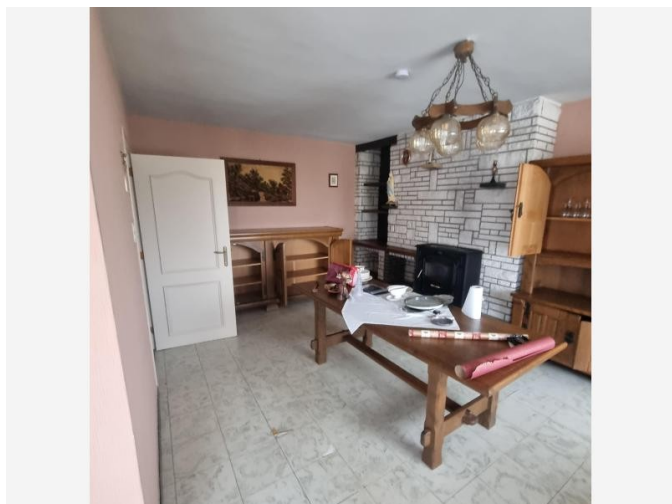
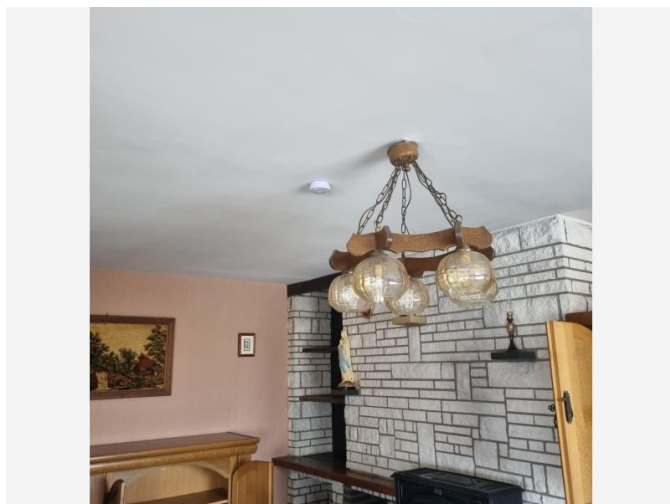
Fiche 9: Pleisterwerk Plafond

Geen asbest

#	Type	Referentie	Resultaat
9.1	Mengmonster	MM02	Geen asbest
