# Asbestinventarisatattest

Middenstraat 35, 9400 Ninove

Attestnummer : 20260701-000227.000

**Niet-asbestveilig**

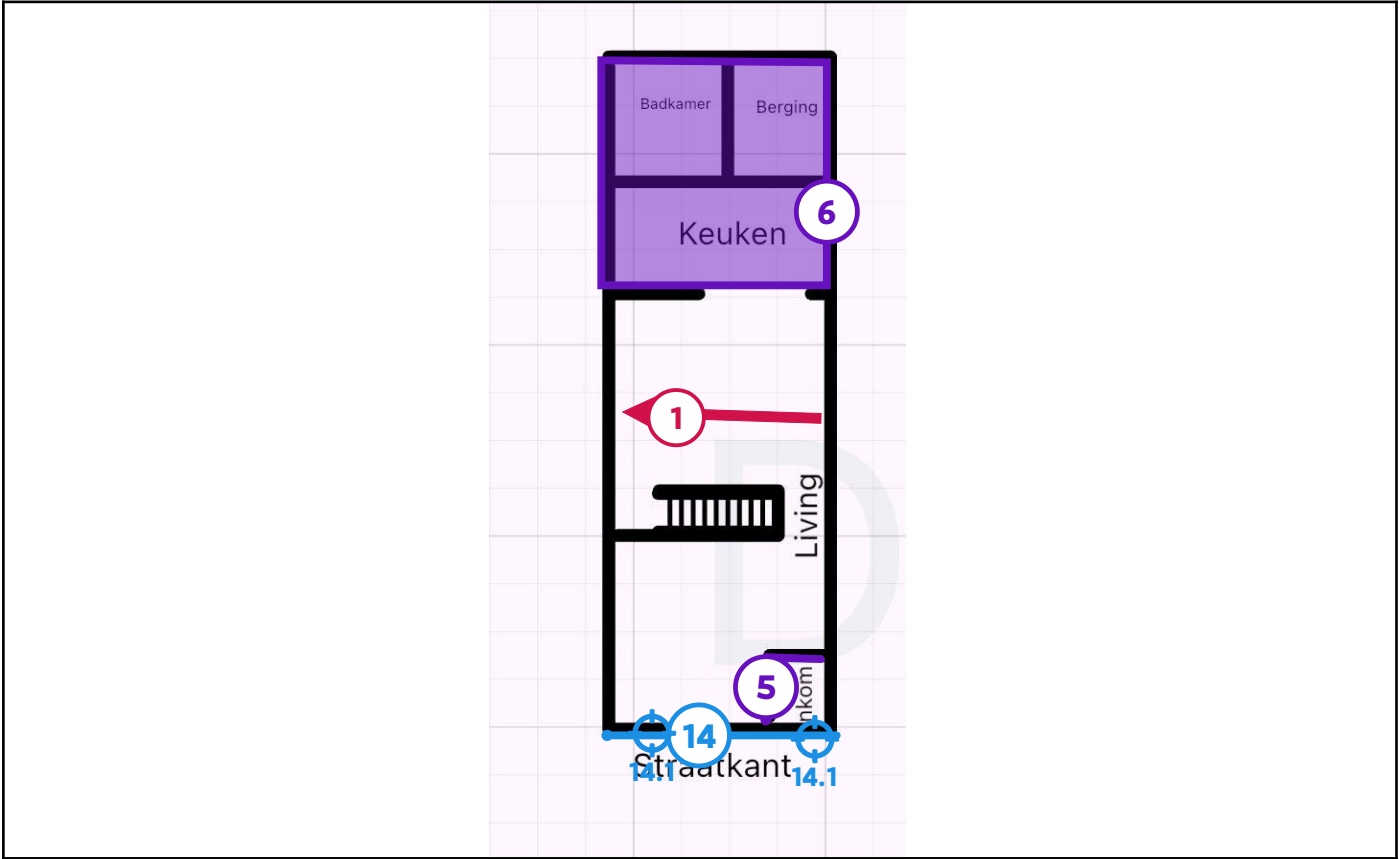
# Plan 1.2: Woning GLV

| Beschrijving | Type | Actie |
|---|---|---|
| 1. Kachelkoord (visueel vastgesteld) | Asbestmateriaal | Dringend verwijderen |

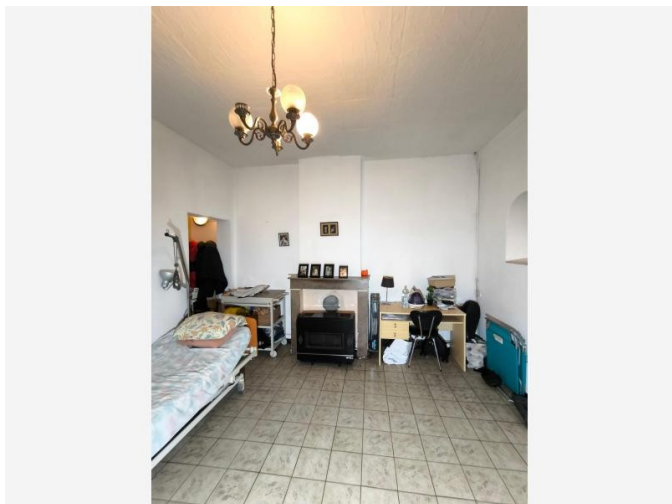
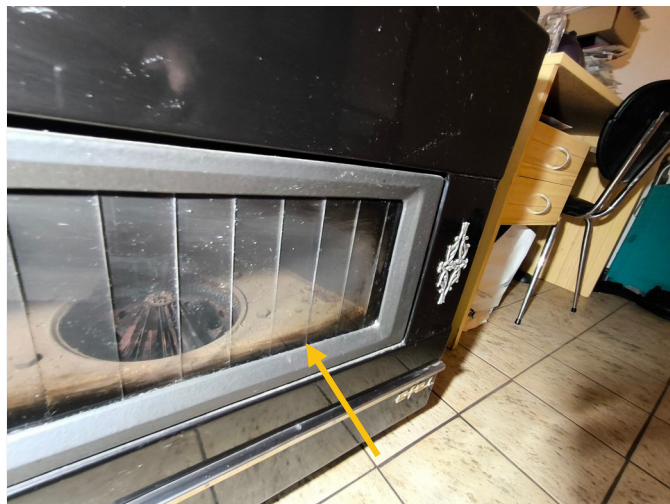
vervang de asbestkoord bij onderhoudswerken, Activiteiten in een normaal gebruik die aanleiding kunnen geven tot blootstellingsrisico's :Enkel risico bij onderhoud van het toestel

| Eindbeoordeling materiaalrisico | Hoog materiaalrisico en/of hoge kans op vezelvrijgave |

| Gebondenheid | Categorie 3: niet-hechtgebonden met weinig of geen matrix |
| Asbestconcentratie | Hoog ( $\geq 50\%$ ) |
| Toestand van het materiaal | Licht beschadigd, licht verweerd. Intacte calciumsilicaatplaat of materiaal met categorie 3-gebondenheid |

| Opmerking | De koord is visueel vastgesteld als asbestverdacht , er werd geen monster genomen owv de dichting te behouden. |

**Dringend verwijderen**

- Zorg voor een veilig beheer. Vermijd het beschadigen van het asbestmateriaal. Controleer de toestand jaarlijks op wijzigingen.
- Voer bijkomende staalname(s) uit.

Bij het verwijderen van asbestkoord komt relatief veel stof vrij , deze goed vochtig maken door verneveling , Standaard dragen van de nodige wegwerp beschermingsmiddelen FFP 3 masker , handschoenen en tyvec CAT III type 5-6 , afspoelbaar schoeisel Verpak de koord in dubbel plasticzak , sluit luchtdicht af. Voor niet-hechtgebonden toepassingen: Bij verwijdering door doe-het-zelf (opgelet: enkel toepasbaar bij beperkte hoeveelheden) kan dit asbestafval niet naar het recyclagepark. Dit afval moet dubbel en luchtdicht verpakt aangevend worden bij een categorie-I stortplaats, een geregistreerd asbestinzamelaar ([www.ovam.vlaanderen.be/asbestafval-afvoeren](http://www.ovam.vlaanderen.be/asbestafval-afvoeren)) of via een erkende asbestverwijderaar ([www.werk.belgie.be](http://www.werk.belgie.be) - Erkenningen). Zie ook link Zie <https://ovam.vlaanderen.be/wie-mag-wat-verwijderen>

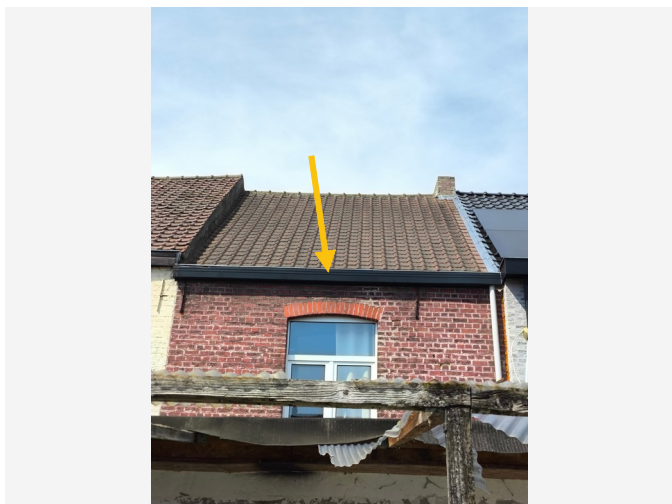
**Reden:** Dakgoot niet zichtbaar

De afwerking van de dakgoten kon niet van dichtbij geïnspecteerd worden (> 3,50m). Het gebruikte materiaal is niet vast te stellen. Er kan bijgevolg niet geconcludeerd worden of deze dakgoot werd afgewerkt met asbestverdachte bitumen.

Bij renovatiewerken of dakwerken kan een stelling geplaatst worden waarbij een extra controle/staalname aangewezen is.

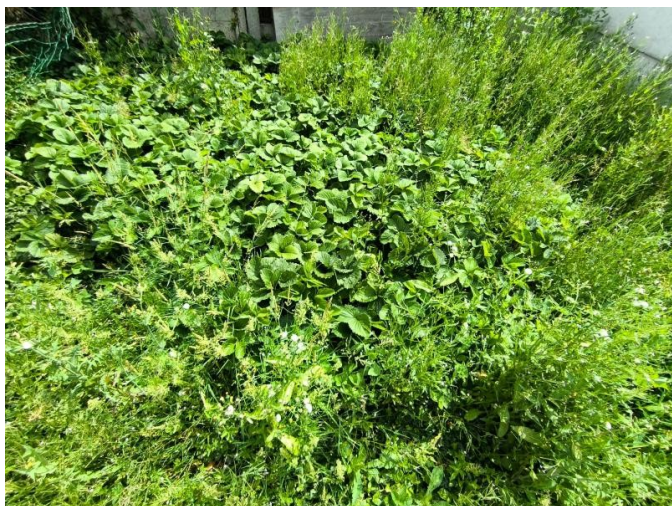
**Reden:** Overwoekerende vegetatie

**Uitleg van de asbestdeskundige:** Middellange termijnbeperking : De tuin is in grote mate overwoekerd en zal door een nieuwe eigenaar vrij gemaakt worden van vegetatie.

Hierdoor is het perceel niet voldoende inspecteerbaar . Mogelijks zijn er asbestverdachte materialen niet opgemerkt.

Dit kan niet handmatig opgelost worden , hiervoor zal mechanisch materiaal voor gebruikt dienen te worden.

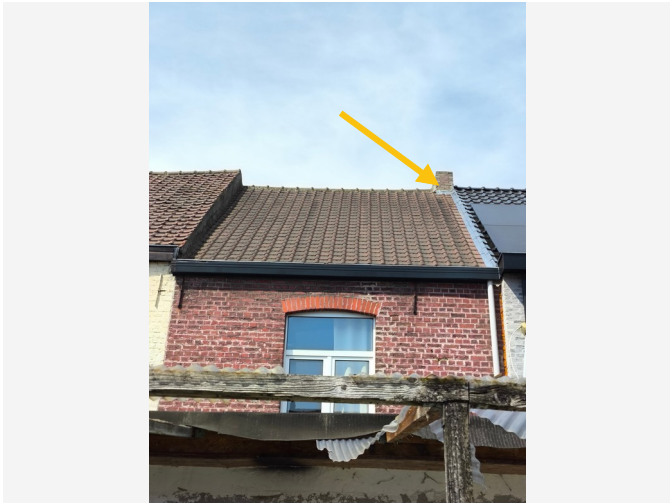
**Reden:** Het te onderzoeken materiaal situeert zich hoger dan 3,50 m te rekenen vanaf een veilige ondergrond

**Uitleg van de asbestdeskundige:** Bij werken (dak of reiniging schouw) kan een stelling geplaatst worden, het is niet duidelijk of er asbestverdachte materialen aanwezig zijn in/rond de schouw.

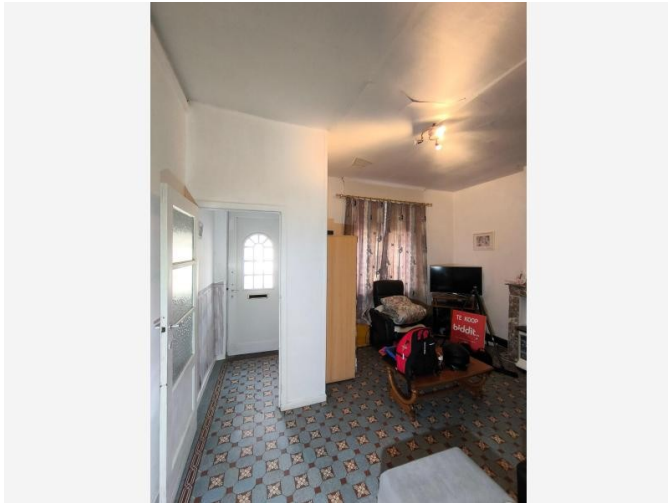
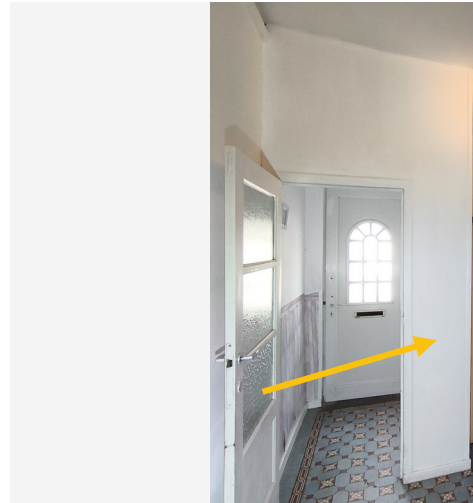
binnenwanden zijn afgewerkt met valse wanden. Het is niet duidelijk of er pleisterwerk of asbest toepassingen aanwezig zijn achter/op deze valse wanden, het is aangewezen om bijkomend onderzoek uit te voeren bij werken.

Zonder destructieve handeling is het niet mogelijk om na te gaan of er asbesthoudende materialen aanwezig zijn achter de wand afwerking. Als bij sloop of renovatie blijkt dat er achter deze wanden nog pleisterwerk of asbest verdachte toepassingen aanwezig zijn, moet dit bemonsterd worden.

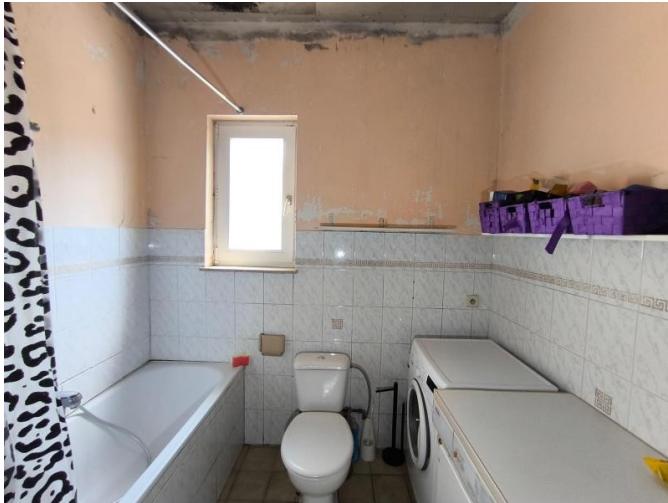
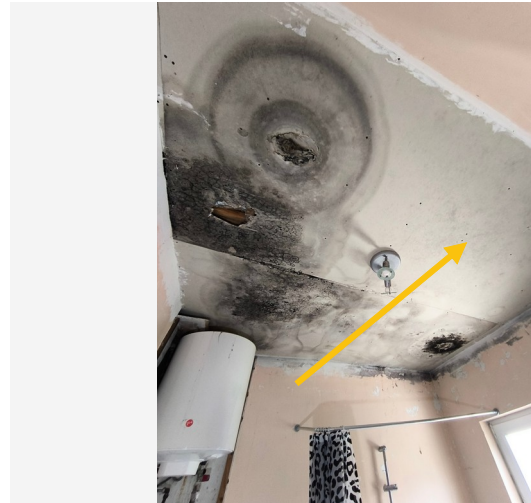
Plafonds zijn afgewerkt met valse plafonds in plaatmateriaal. Het is niet duidelijk of er pleisterwerk of ander verdacht asbestmateriaal aanwezig is achter / op deze valse plafonds, het is aangewezen om bijkomend onderzoek uit te voeren bij werken. Zonder destructieve handeling is het niet mogelijk om na te gaan of er asbesthoudende materialen aanwezig zijn achter de plafond afwerking. Als bij sloop of renovatie blijkt dat er achter deze plafonds nog pleisterwerk of asbest verdachte toepassingen aanwezig zijn, moet dit bemonsterd worden.

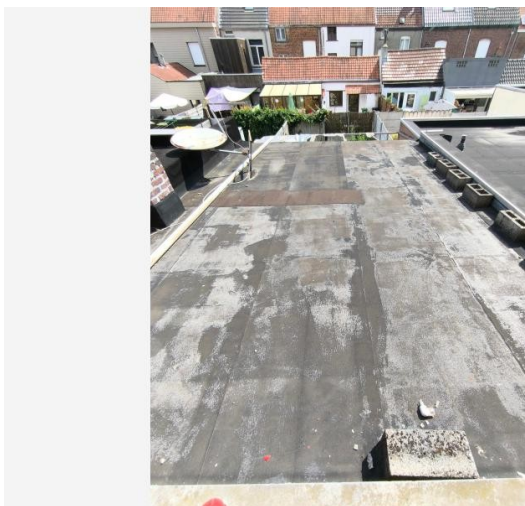
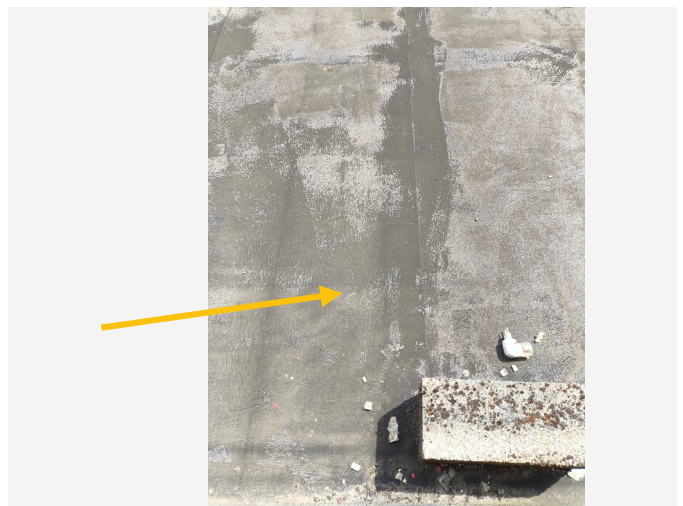
### Fiche 22: onderdak dak 2 niet waarneembaar

| Beschrijving | Notitie | Terug te vinden op plannen |
|---|---|---|
| Fiche 22: onderdak dak 2 niet waarneembaar | Er kan niet uitgesloten worden dat er onderlagen aanwezig zijn ( bij dakwerken extra controle aangewezen) | Plan 1.15: woning dakplan kopie |
