Asbestinventarisatetest

Kabei 52, 3800 Sint-Truiden

Attestnummer : 20231229-000193.000

Uitgegeven op : 29.12.2023

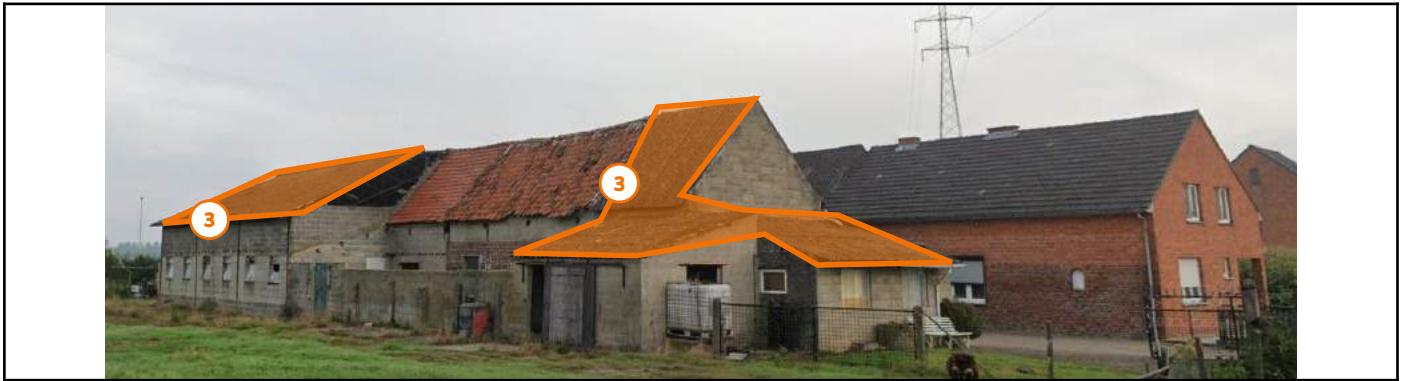
Plan 1.1: linkergevel

Beschrijving	Type	Actie
3. golfplaat dak linkergevel stallen	Asbestmateriaal	Verwijderen

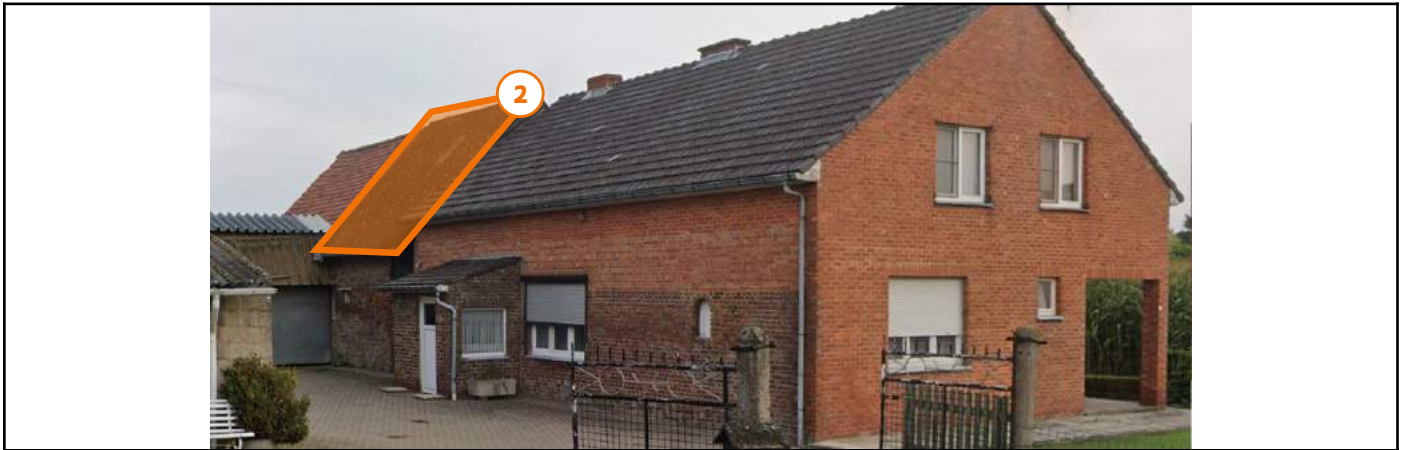
Plan 1.2: linkergevel hoofgebouw

Beschrijving	Type	Actie
2. golfplaat stal achter woonhuis	Asbestmateriaal	Verwijderen

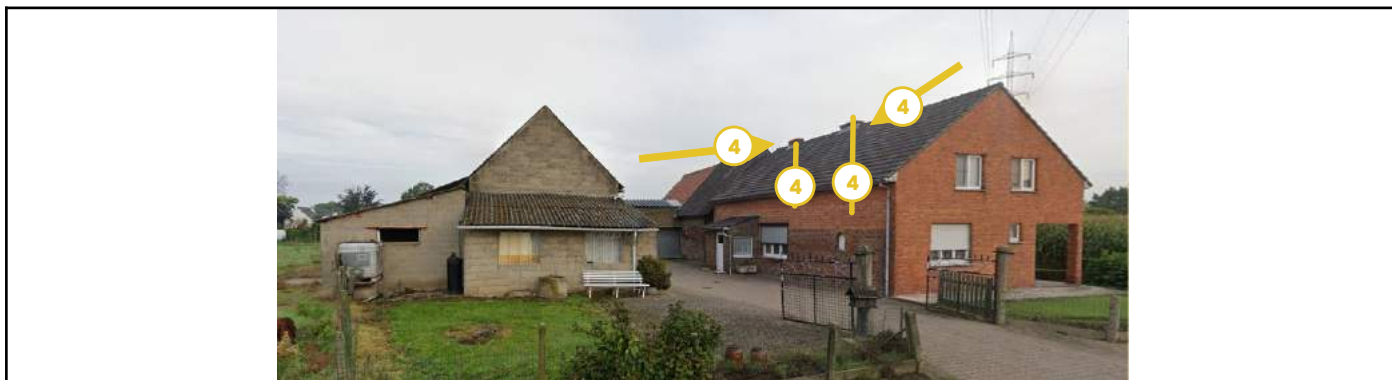
Plan 1.3: cert

Beschrijving	Type	Actie
4. schouwen	Asbestmateriaal	Zorgvuldig beheren

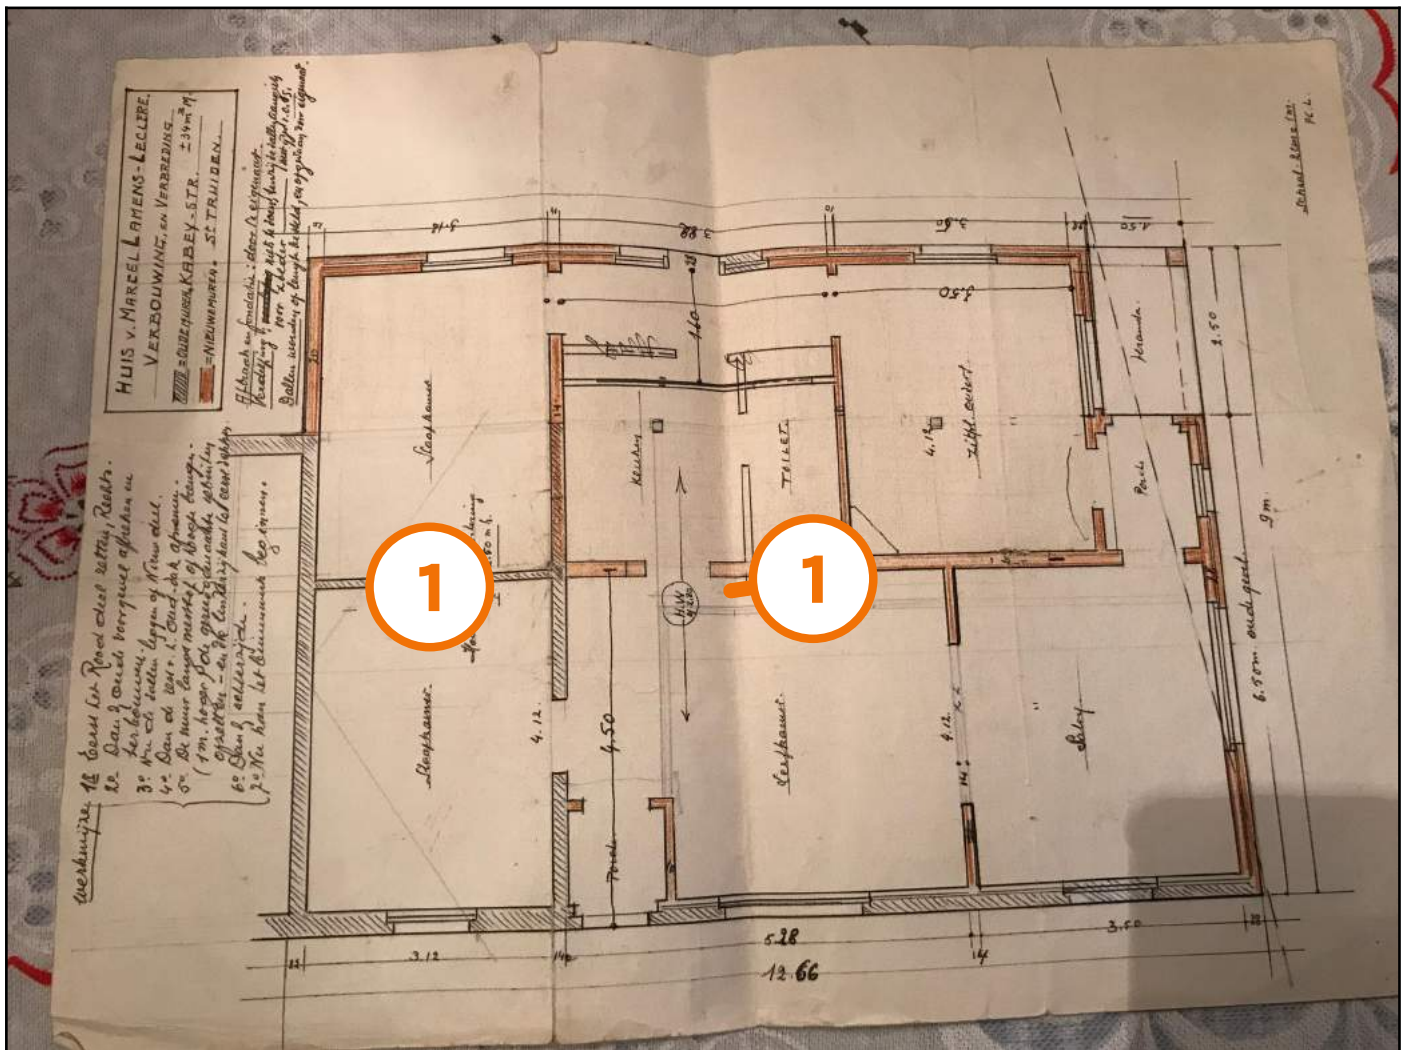
Plan 1.4: plan beneden

Beschrijving	Type	Actie
1. koorden kachels	Asbestmateriaal	Verwijderen

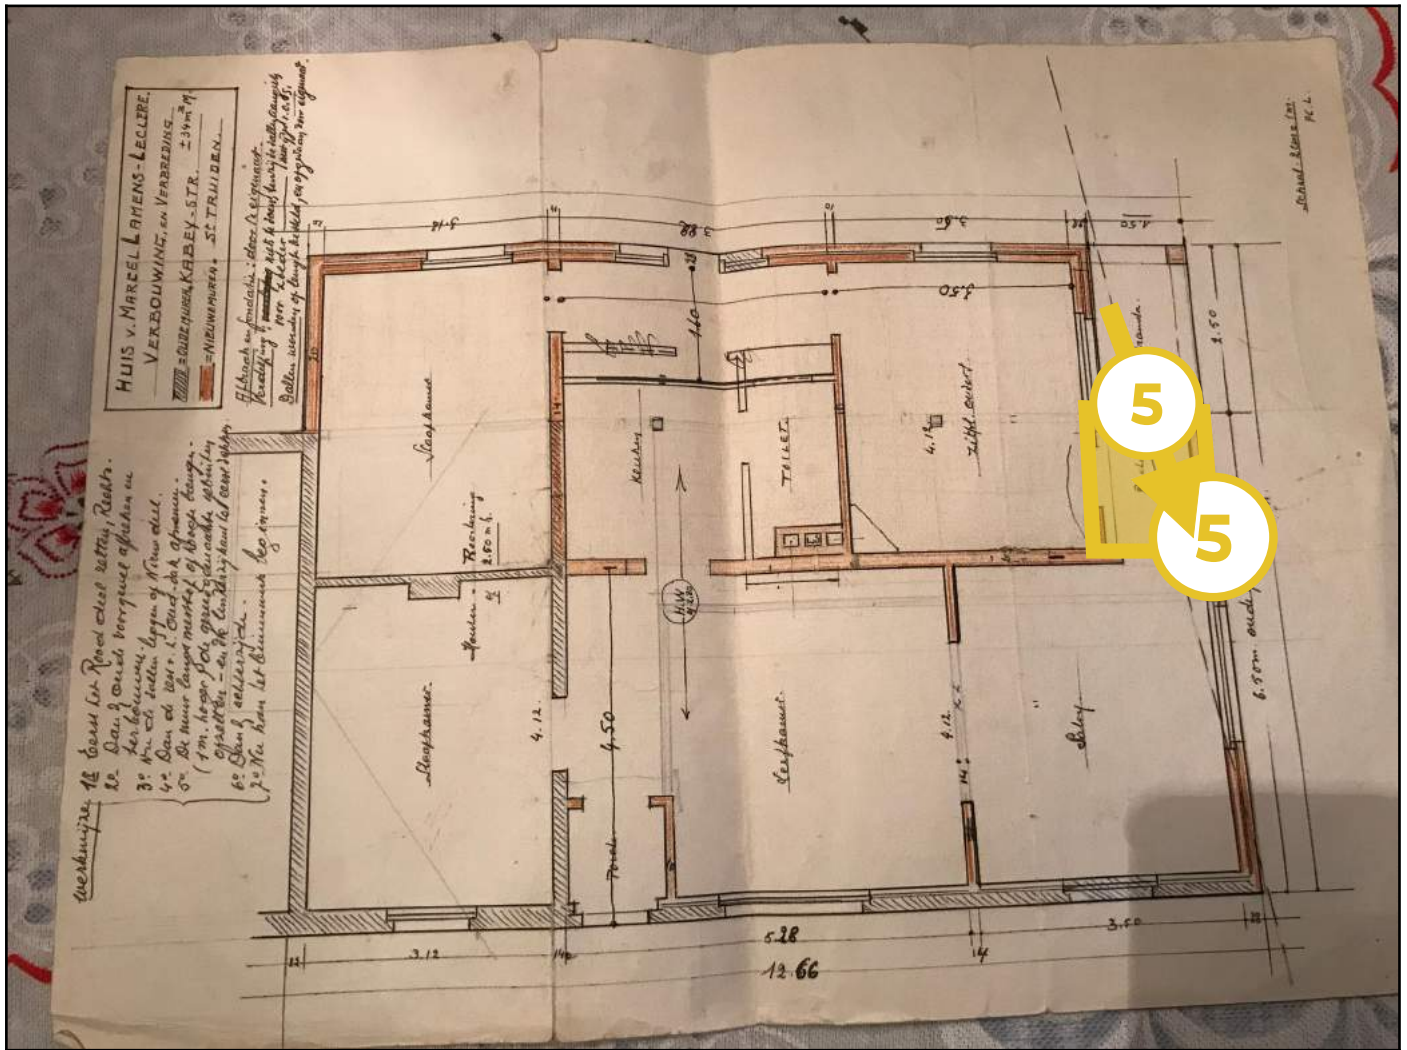
Plan 1.8: plan beneden

Beschrijving	Type	Actie
5. elektriciteitsmeters	Asbestmateriaal	Zorgvuldig beheren

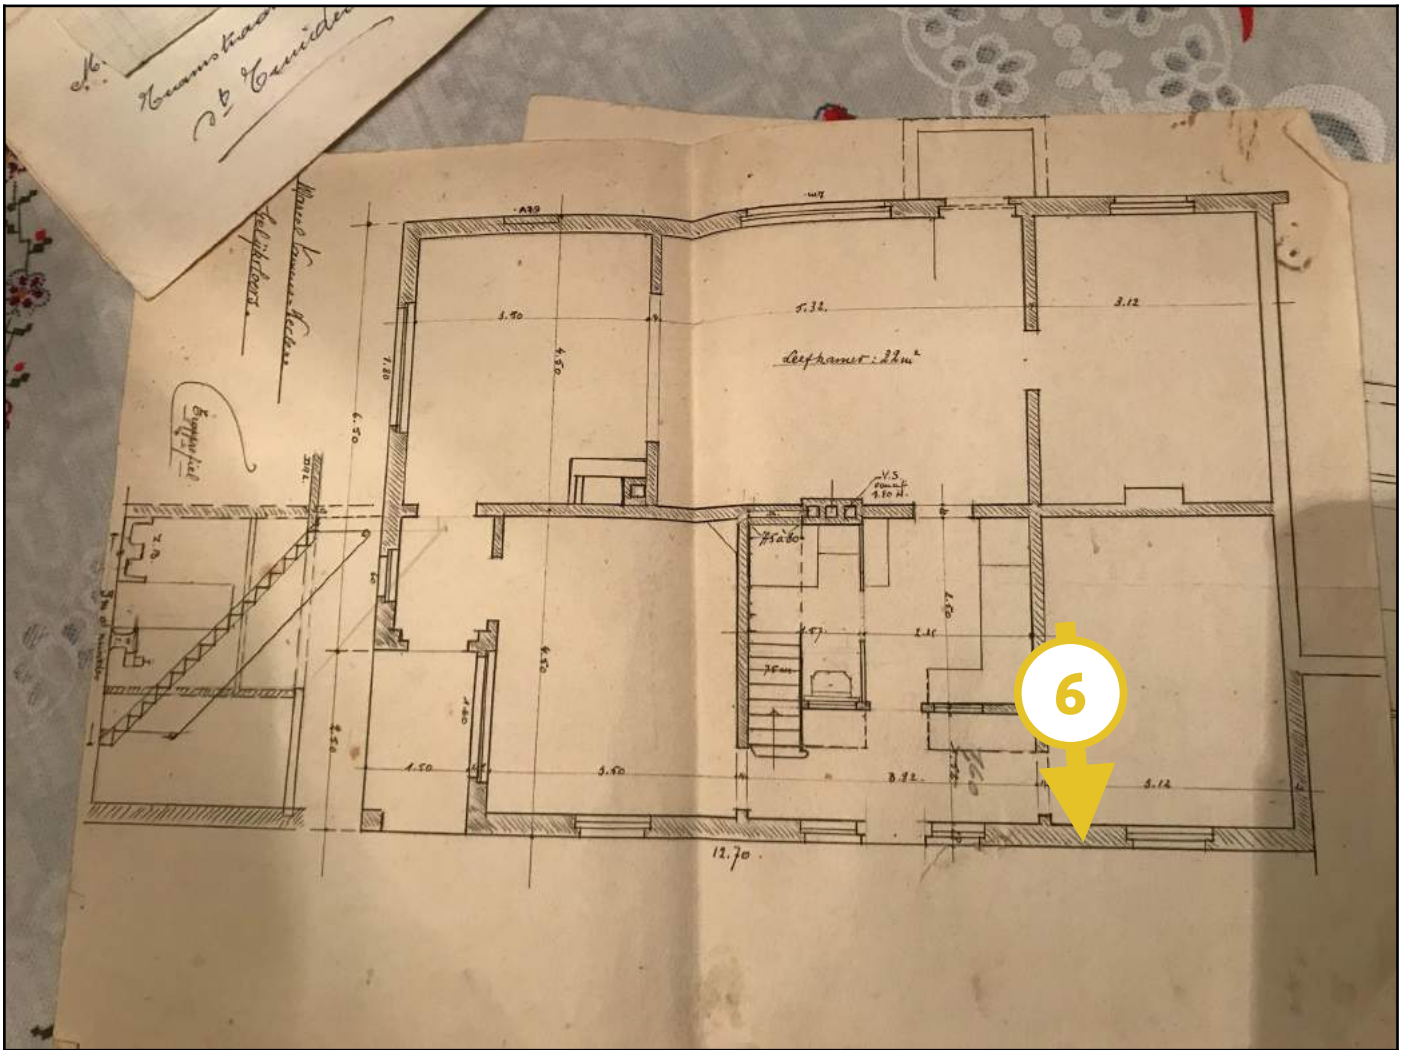
Plan 1.9: boven

Beschrijving	Type	Actie
6. lichtknop	Asbestmateriaal	Zorgvuldig beheren

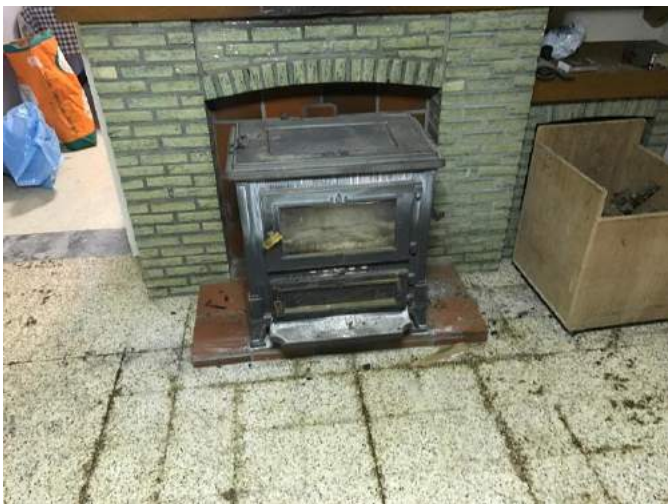
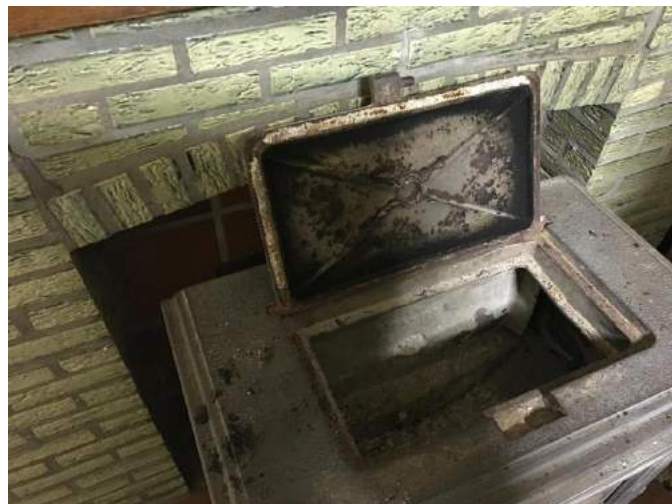
Eindbeoordeling materiaalrisico	Verhoogd materiaalrisico en/of verhoogde kans op vezelvrijgave
---------------------------------	--

Gebondenheid	Categorie 3: niet-hechtgebonden met weinig of geen matrix
Asbestsoort (vezeltype)	Alleen chrysotiel
Asbestconcentratie	Hoog ($\geq 50\%$)
Afschermingsgraad van het gehele materiaal	Geheel of deels vrij aan de buitenlucht
Toestand van het materiaal	Licht beschadigd, licht verweerd. Intact materiaal type Pical – asbestboard of categorie III 'gebondenheid'

Beschrijving	koorden kachels
Omgeving	Binnen
Primaire drager	HVAC infrastructuur en uitrusting
Asbestmateriaal	Koord, lint, band, strip
Bindmiddel van asbestmateriaal	Weinig of geen bindmiddel (textiel, bevloeking, ...)
Gebondenheid op basis van bindmiddel	Niet-hechtgebonden
Hoeveelheid (lengte - omtrek - aantal)	<ul style="list-style-type: none">• 3,00 m - 1,00 cm - 1 stuk
Totale oppervlakte	0,03 m ²
Eenvoudig bereikbaar	Ja
Bevestigingswijze	<ul style="list-style-type: none">• Verlijmd, ingegoten, versmeerd
Identificatiemethode	Vaststelling zonder monsternamen

Destructieve handeling voor identificatie	Nee
Opmerking	er zijn 2 kachels (1 in de living en 1 in de achterkeuken)

Verwijderen

- Zorg voor een veilig beheer. Vermijd het beschadigen van het asbestmateriaal. Controleer de toestand jaarlijks op wijzigingen.

- Eenvoudige handelingen: mag via doe-het-zelf of door werknemer(s) met opleidingsattest eenvoudige handelingen kan weggenomen worden mits de juiste veiligheidsmaatregelen en handelingen

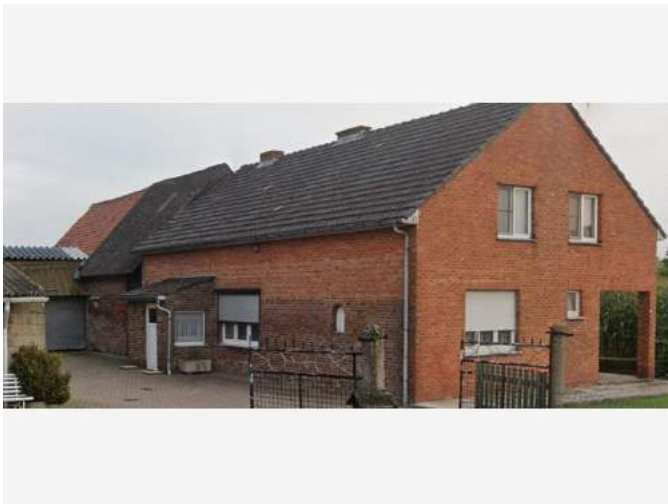
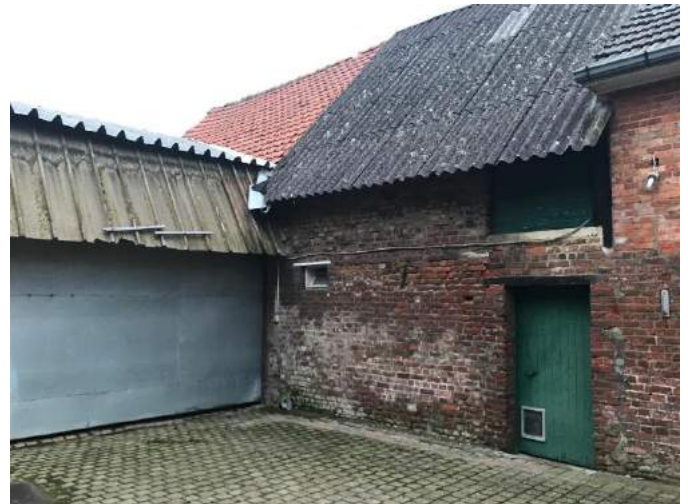
Eindbeoordeling materiaalrisico	Verhoogd materiaalrisico en/of verhoogde kans op vezelvrijgave
---------------------------------	--

Gebondenheid	Categorie 1: hechtgebonden in oorsprong
Asbestsoort (vezeltype)	Crocidoliet aanwezig
Asbestconcentratie	Laag (< 50%)
Afschermingsgraad van het gehele materiaal	Geheel of deels (ook) vrij aan de binnenlucht
Toestand van het materiaal	Licht beschadigd, licht verweerd. Intact materiaal type Pical – asbestboard of categorie III 'gebondenheid'

Beschrijving	golfplaat stal achter woonhuis
Omgeving	Buiten
Primaire drager	Schuin dak
Asbestmateriaal	Dak- en gevelbekleding - Golfplaat
Bindmiddel van asbestmateriaal	Cement
Gebondenheid op basis van bindmiddel	Hecht
Hoeveelheid (oppervlakte - aantal)	• 75,80 m ² - 1 stuk
Totale oppervlakte	75,80 m ²
Eenvoudig bereikbaar	Ja
Bevestigingswijze	• Genageld, geniet
Identificatiemethode	Vaststelling zonder monsternamen

Verwijderen

- Zorg voor een veilig beheer. Vermijd het beschadigen van het asbestmateriaal. Controleer de toestand jaarlijks op wijzigingen.

- Eenvoudige handelingen: mag via doe-het-zelf of door werknemer(s) met opleidingsattest eenvoudige handelingen kan weggenomen worden mits de juiste handelingen en veiligheidsmaatregelen
- Eenvoudige handelingen: enkel door erkend asbestverwijderaar kan weggenomen worden mits de juiste handelingen en veiligheidsmaatregelen

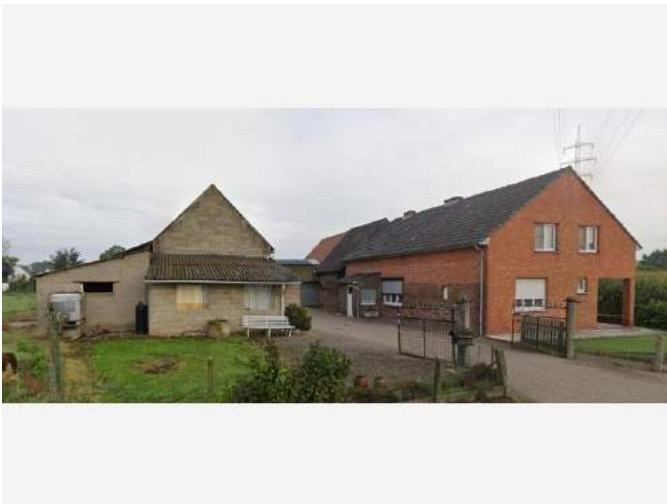
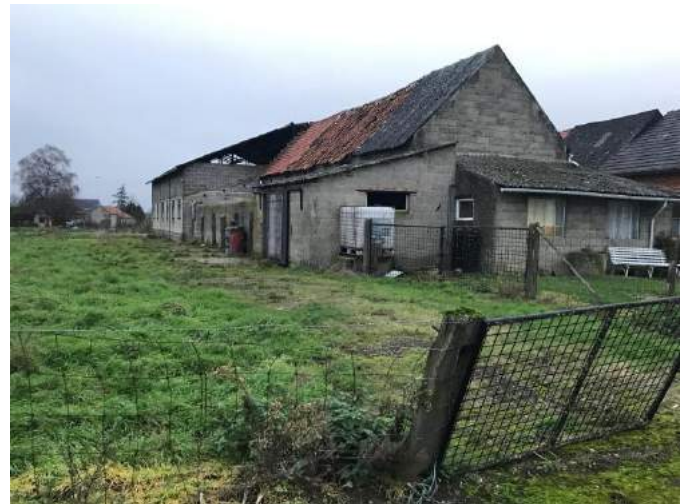
Eindbeoordeling materiaalrisico	Verhoogd materiaalrisico en/of verhoogde kans op vezelvrijgave
---------------------------------	--

Gebondenheid	Categorie 1: hechtgebonden in oorsprong
Asbestsoort (vezeltype)	Crocidoliet aanwezig
Asbestconcentratie	Laag (< 50%)
Afschermingsgraad van het gehele materiaal	Geheel of deels vrij aan de buitenlucht
Toestand van het materiaal	Matig beschadigd, matig verweerd

Beschrijving	golfplaat dak linkergevel stallen
Omgeving	Buiten
Primaire drager	Schuin dak
Asbestmateriaal	Dak- en gevelbekleding - Golfplaat
Bindmiddel van asbestmateriaal	Cement
Gebondenheid op basis van bindmiddel	Hecht
Hoeveelheid (oppervlakte - aantal)	<ul style="list-style-type: none">• 135,00 m² - 1 stuk
Totale oppervlakte	135,00 m ²
Eenvoudig bereikbaar	Ja
Bevestigingswijze	<ul style="list-style-type: none">• Genageld, geniet
Identificatiemethode	Vaststelling zonder monsternamen

Verwijderen

- Zorg voor een veilig beheer. Vermijd het beschadigen van het asbestmateriaal. Controleer de toestand jaarlijks op wijzigingen.

- Eenvoudige handelingen: mag via doe-het-zelf of door werknemer(s) met opleidingsattest eenvoudige handelingen kan weggenomen worden mits de juiste handelingen en veiligheidsmaatregelen
- Eenvoudige handelingen: enkel door erkend asbestverwijderaar kan weggenomen worden mits de juiste handelingen en veiligheidsmaatregelen

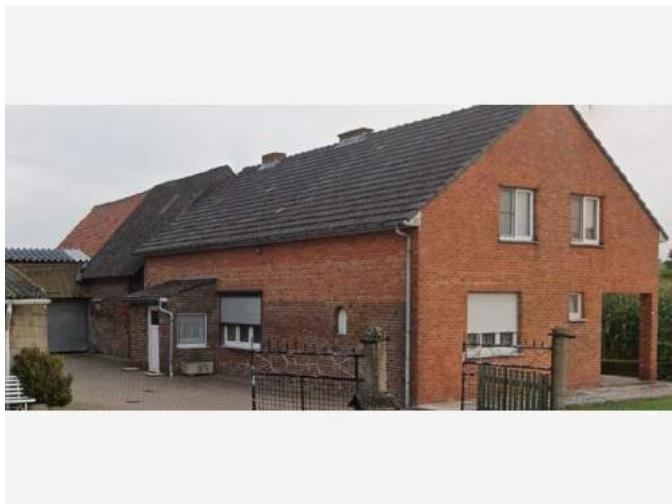
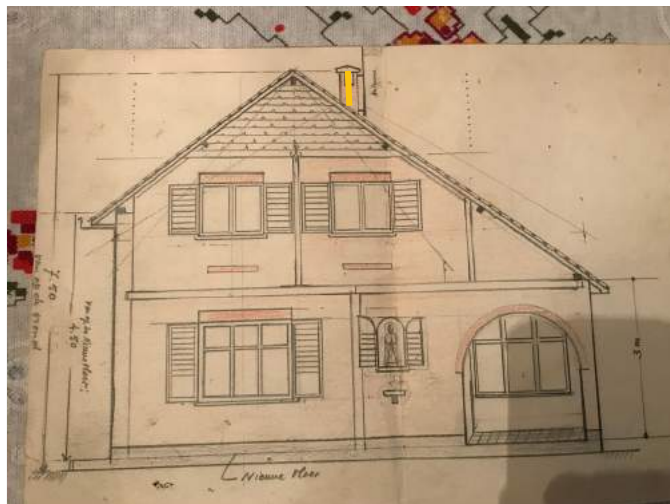
Eindbeoordeling materiaalrisico	Zeer laag materiaalrisico en/of zeer lage kans op vezelvrijgave
---------------------------------	---

Gebondenheid	Categorie 1: hechtgebonden in oorsprong
Asbestsoort (vezeltype)	Crocidoliet aanwezig
Asbestconcentratie	Laag (< 50%)
Afschermingsgraad van het gehele materiaal	Stootvaste afscherming of omkasting
Toestand van het materiaal	Onbeschadigd, niet verweerd

Beschrijving	schouwen
Omgeving	Binnen
Primaire drager	HVAC infrastructuur en uitrusting
Asbestmateriaal	Rookgaskanaal
Bindmiddel van asbestmateriaal	Cement
Gebondenheid op basis van bindmiddel	Hecht
Hoeveelheid (lengte - omtrek - dikte - aantal)	<ul style="list-style-type: none">• 8,00 m - 40,00 cm - 3,00 cm - 1 stuk
Totaal volume	0,096 m ³
Eenvoudig bereikbaar	Ja
Bevestigingswijze	<ul style="list-style-type: none">• Verlijmd, ingegoten, versmeerd
Identificatiemethode	Vaststelling zonder monsternamen

Destructieve handeling voor identificatie	Nee
Opmerking	schouwen zijn niet zichtbaar, bij renovatie (uitkappen) de juiste maatregelen en veiligheidsrichtlijnen respecteren

Zorgvuldig beheren

- Zorg voor een veilig beheer. Vermijd het beschadigen van het asbestmateriaal. Controleer de toestand jaarlijks op wijzigingen.

- Eenvoudige handelingen: mag via doe-het-zelf of door werknemer(s) met opleidingsattest eenvoudige handelingen kan weggenomen worden mits de juiste handelingen en veiligheidsmaatregelen
- Eenvoudige handelingen: enkel door erkend asbestverwijderaar kan weggenomen worden mits de juiste handelingen en veiligheidsmaatregelen

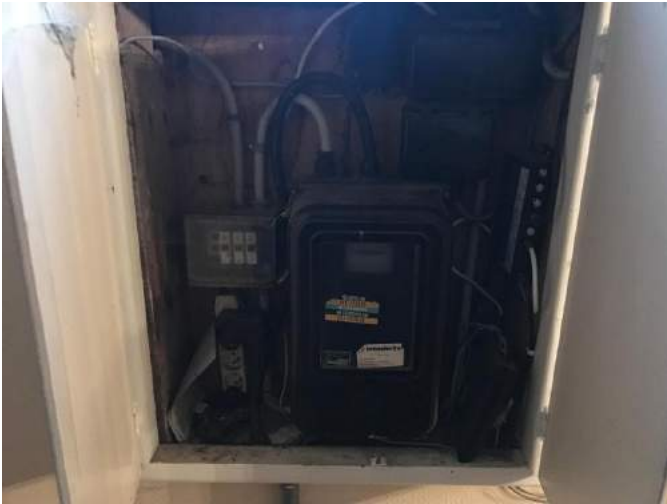
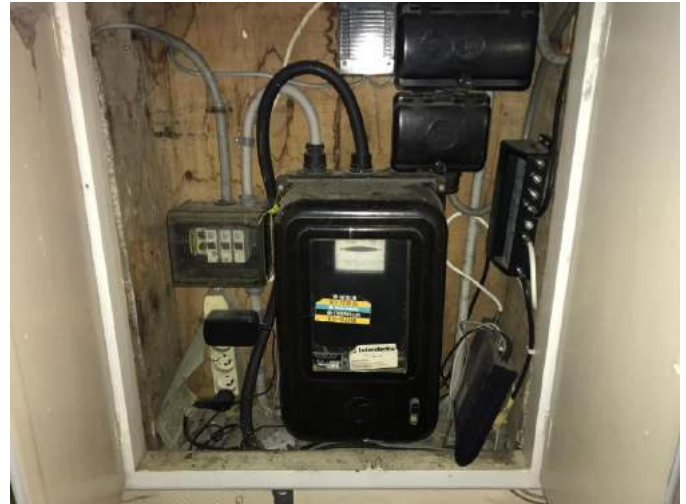
Eindbeoordeling materiaalrisico	Laag materiaalrisico en/of verlaagde kans op vezelvrijgave
---------------------------------	--

Gebondenheid	Categorie 1: hechtgebonden in oorsprong
Asbestsoort (vezeltype)	Crocidoliet aanwezig
Asbestconcentratie	Laag (< 50%)
Afschermingsgraad van het gehele materiaal	Geheel of deels (ook) vrij aan de binnenlucht
Toestand van het materiaal	Onbeschadigd, niet verweerd

Beschrijving	elektriciteitsmeters
Omgeving	Binnen
Primaire drager	Communicatie en elektrische infrastructuur en uitrusting
Asbestmateriaal	Plaat, paneel, tablet - Type Bakeliet
Bindmiddel van asbestmateriaal	Kunststof of -hars
Gebondenheid op basis van bindmiddel	Hecht
Hoeveelheid (oppervlakte - dikte - aantal)	• 0,30 m ² - 1,00 cm - 1 stuk
Totaal volume	0,003 m ³
Eenvoudig bereikbaar	Ja
Bevestigingswijze	• Geschroefd
Identificatiemethode	Vaststelling zonder monsternamen

Zorgvuldig beheren

- Zorg voor een veilig beheer. Vermijd het beschadigen van het asbestmateriaal. Controleer de toestand jaarlijks op wijzigingen.

- Eenvoudige handelingen: mag via doe-het-zelf of door werknemer(s) met opleidingsattest eenvoudige handelingen
deze toestellen worden weggenomen door de nutsvoorzieningsmaatschappijen

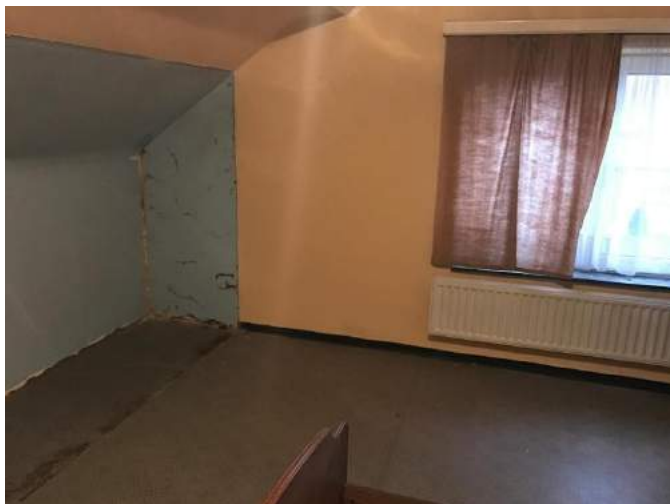
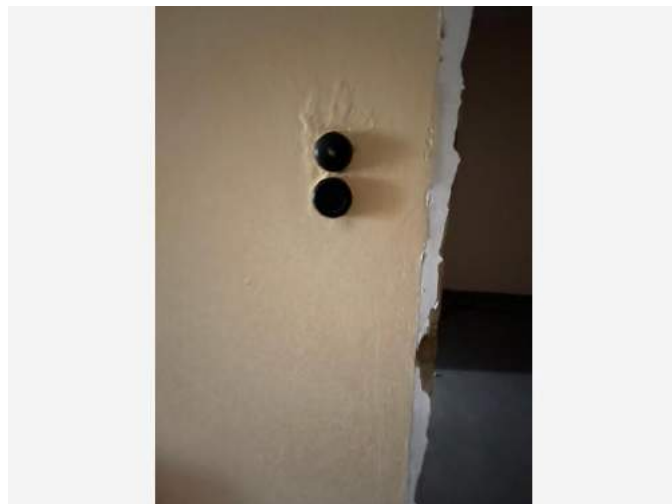
Eindbeoordeling materiaalrisico	Laag materiaalrisico en/of verlaagde kans op vezelvrijgave
---------------------------------	--

Gebondenheid	Categorie 1: hechtgebonden in oorsprong
Asbestsoort (vezeltype)	Crocidoliet aanwezig
Asbestconcentratie	Laag (< 50%)
Afschermingsgraad van het gehele materiaal	Geheel of deels (ook) vrij aan de binnenlucht
Toestand van het materiaal	Onbeschadigd, niet verweerd

Beschrijving	lichtknop
Omgeving	Binnen
Primaire drager	Communicatie en elektrische infrastructuur en uitrusting
Asbestmateriaal	Plaat, paneel, tablet - Type Bakeliet
Bindmiddel van asbestmateriaal	Kunststof of -hars
Gebondenheid op basis van bindmiddel	Hecht
Hoeveelheid (oppervlakte - dikte - aantal)	• 0,10 m ² - 0,50 cm - 1 stuk
Totaal volume	< 0,001 m ³
Eenvoudig bereikbaar	Ja
Bevestigingswijze	• Geschroefd
Identificatiemethode	Vaststelling zonder monsternamen

Destructieve handeling voor identificatie	Nee
Opmerking	er zijn op verschillende plaatsen in de woning nog lichtknoppen "bakeliet" aanwezig

Zorgvuldig beheren

- Zorg voor een veilig beheer. Vermijd het beschadigen van het asbestmateriaal. Controleer de toestand jaarlijks op wijzigingen.

- Eenvoudige handelingen: mag via doe-het-zelf of door werknemer(s) met opleidingsattest eenvoudige handelingen kan makkelijk weggenomen worden mits te juiste handelingen en veiligheidsmaatregelen

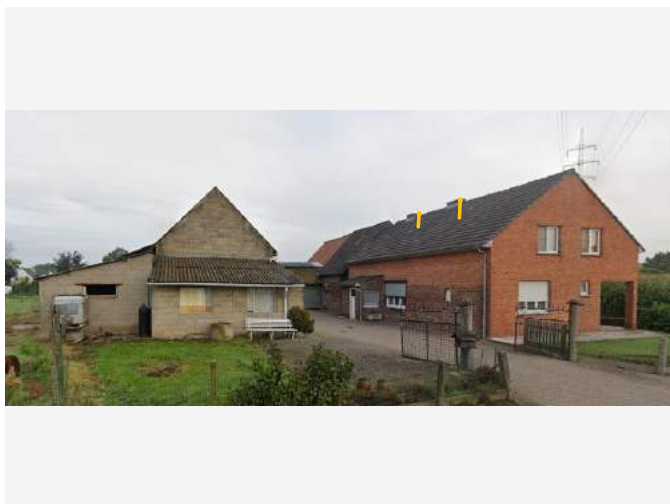
De schouwen zijn niet bereikbaar (zitten in de muur). Bij wegnemen schouwen analyse laten doen van de schouwen

Identificatiemethode	Redelijk vermoeden
Primaire drager	HVAC infrastructuur en uitrusting
(Asbest)materiaal	Rookgaskanaal
Bindmiddel	Cement
Gebondenheid bindmiddel	Hecht

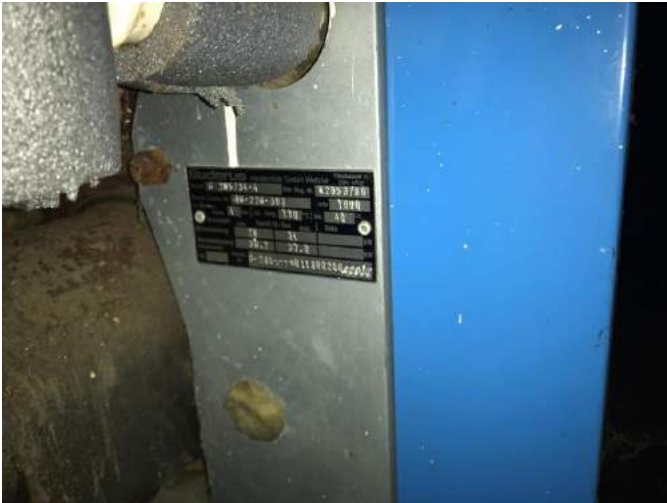
verwarmingsketel Logano 205 bevatte asbest tot 1989. Kentekenplaatje ketel 1990
