Asbestinventarisatetest

Henri Stassensstraat 31, 3890 Gingelom

Attestnummer : 20240515-000211.001

Niet-asbestveilig

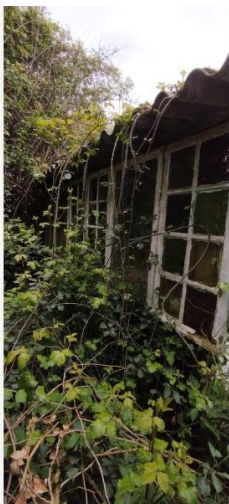
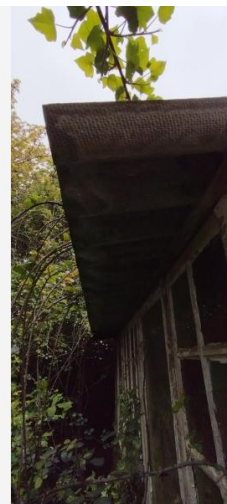
Beschrijving	Type	Actie
1. Golfplaten (tuinhuis)	Asbestmateriaal	Dringend verwijderen

Eindbeoordeling materiaalrisico	Hoog materiaalrisico en/of hoge kans op vezelvrijgave
---------------------------------	---

Gebondenheid	Categorie 1: hechtgebonden in oorsprong
Asbestsoort (vezeltype)	Crocidoliet aanwezig
Asbestconcentratie	Laag (< 50%)
Afschermingsgraad van het gehele materiaal	Geheel of deels vrij aan de buitenlucht
Toestand van het materiaal	Zwaar beschadigd, zwaar verweerd

Beschrijving	Golfplaten (tuinhuis)
Omgeving	Buiten
Primaire drager	Plat dak
Asbestmateriaal	Dak- en gevelbekleding - Golfplaat
Bindmiddel van asbestmateriaal	Cement
Gebondenheid op basis van bindmiddel	Hecht
Hoeveelheid (oppervlakte - aantal)	• 12,00 m ² - 1 stuk
Totale oppervlakte	12,00 m ²
Eenvoudig bereikbaar	Ja

Dringend verwijderen

- Verwijder dit asbestmateriaal zo snel mogelijk. Volg de toestand goed op.

- Eenvoudige handelingen: mag via doe-het-zelf of door werknemer(s) met opleidingsattest eenvoudige handelingen
Dragen van de nodige beschermingsmiddelen (mondmasker ffp3, handschoenen, tyvec). Indien mogelijk de ondervloer afdekken, golfplaten voorzichtig verwijderen, extra fixeren, niet breken, niet gooien, onmiddellijk verpakken of voorzichtig in container met asbest bag plaatsen. Indien golfplaten in slechte staat zijn en kans bestaat op breken: Eenvoudige handeling opgeleid personeel, alle werknemer(s) moeten wel beschikken over een opleidingsattest eenvoudige handelingen 8u

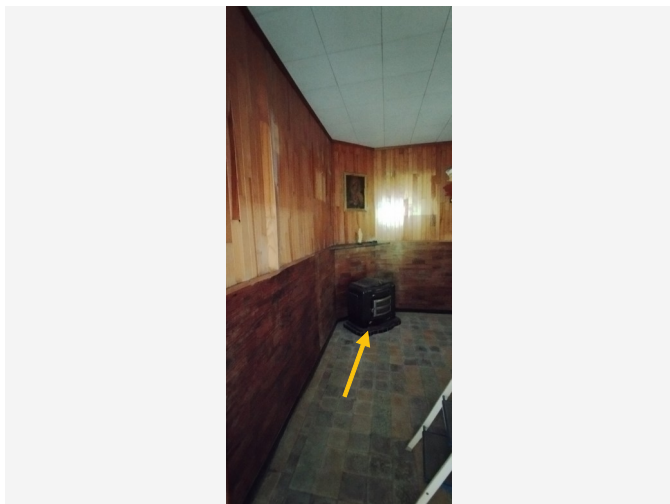
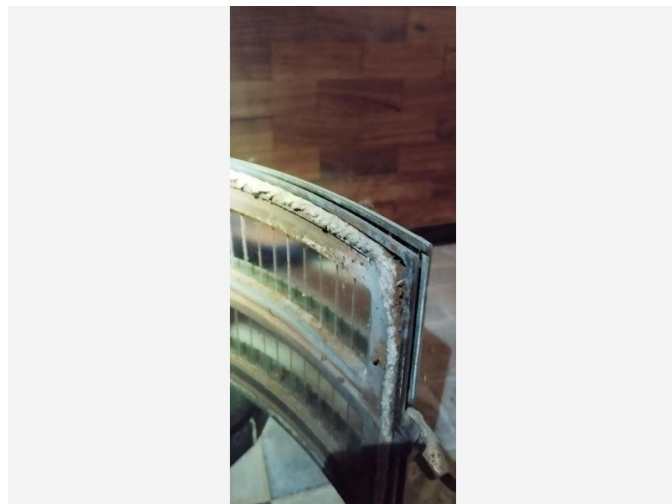
2. Koord openhaard	Asbestmateriaal	Dringend verwijderen
2.1 Code: ST 4	Puntmonster	-
4. cv-ketel	Advies	-
8. Bitumen doek rond leidingen	Geen asbest	-
9. Stopverf (houten ramen tuinzijde)	Geen asbest	-
9.1 Code: ST 3	Puntmonster	-
10. Pleister muren	Geen asbest	-
10.1 Code: ST 1	Mengmonster	-

Eindbeoordeling materiaalrisico	Hoog materiaalrisico en/of hoge kans op vezelvrijgave
---------------------------------	---

Gebondenheid	Categorie 3: niet-hechtgebonden met weinig of geen matrix
Asbestsoort (vezeltype)	Alleen chrysotiel
Asbestconcentratie	Hoog ($\geq 50\%$)
Afschermingsgraad van het gehele materiaal	Geheel of deels (ook) vrij aan de binnenlucht
Toestand van het materiaal	Zwaar beschadigd, zwaar verweerd

#	Type	Referentie	Resultaat
2.1	Puntmonster	ST 4	Chrysotiel

Beschrijving	Koord openhaard
--------------	-----------------

Dringend verwijderen

- Verwijder dit asbestmateriaal zo snel mogelijk. Volg de toestand goed op.

- Eenvoudige handelingen: mag via doe-het-zelf of door werknemer(s) met opleidingsattest eenvoudige handelingen
Bij het verwijderen van asbestkoord komt relatief stof vrij , deze kan best verwijderd worden met extra fixatiemiddel , gebruik een ffp3 masker , wegwerphandschoenen en tyvek , verpak de koord in dubbel plasticzak (kan niet aangeboden worden op een containerpark , dit is losgebonden) , biedt het afval aan bij een erkend verwerkingsbedrijf

- Eenvoudige handelingen: enkel door erkend asbestverwijderaar
Bij het verwijderen van asbestkoord komt relatief stof vrij , deze kan best verwijderd worden met extra fixatiemiddel en puntafzuiging dmv een stofzuiger met absoluut filter. Asbestkoord behoort tot losgebonden asbestafval en dient selectief naar een erkend verwerkingsbedrijf afgevoerd te worden. (kan niet aangeboden worden op een containerpark) Alle werknemer(s) moeten wel beschikken over een

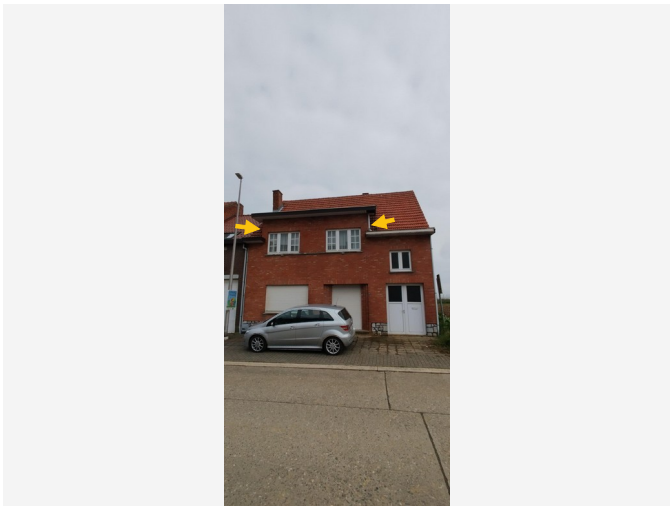
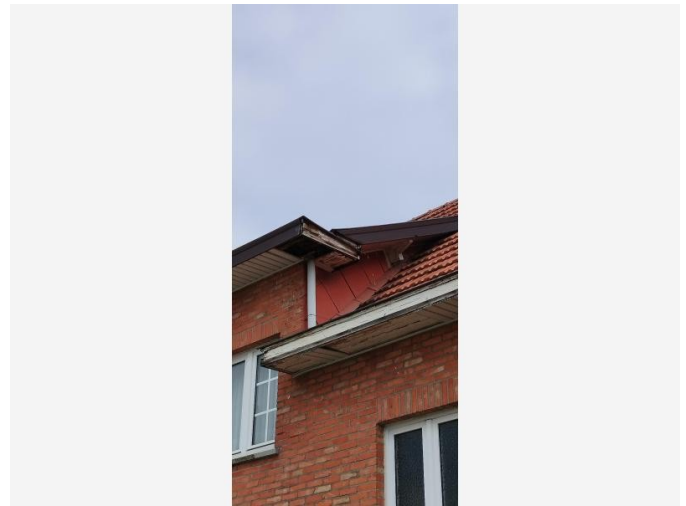
Beschrijving	Type	Actie
3. Gevelleien dakkapel (voorkant woning)	Asbestmateriaal	Zorgvuldig beheren
5. Onderdak	Advies	-

Eindbeoordeling materiaalrisico	Laag materiaalrisico en/of verlaagde kans op vezelvrijgave
---------------------------------	--

Gebondenheid	Categorie 1: hechtgebonden in oorsprong
Asbestsoort (vezeltype)	Crocidoliet aanwezig
Asbestconcentratie	Laag (< 50%)
Afschermingsgraad van het gehele materiaal	Geheel of deels vrij aan de buitenlucht
Toestand van het materiaal	Licht beschadigd, licht verweerd. Intact materiaal type Pical – asbestboard of categorie III 'gebondenheid'

Beschrijving	Gevelleien dakkapel (voorkant woning)
Omgeving	Binnen
Primaire drager	Wand buitenschil
Asbestmateriaal	Dak- en gevelbekleding - Lei, shingle
Bindmiddel van asbestmateriaal	Cement
Gebondenheid op basis van bindmiddel	Hecht

Zorgvuldig beheren

- Zorg voor een veilig beheer. Vermijd het beschadigen van het asbestmateriaal. Controleer de toestand jaarlijks op wijzigingen.

- Eenvoudige handelingen: mag via doe-het-zelf of door werknemer(s) met opleidingsattest eenvoudige handelingen
Dragen van de nodige beschermingsmiddelen (mondmasker ffp3, handschoenen, tyvec). Indien mogelijk de ondervloer afdekken, leien voorzichtig verwijderen, extra fixeren, niet breken, niet gooien, onmiddellijk verpakken of voorzichtig in container met asbest bag plaatsen.

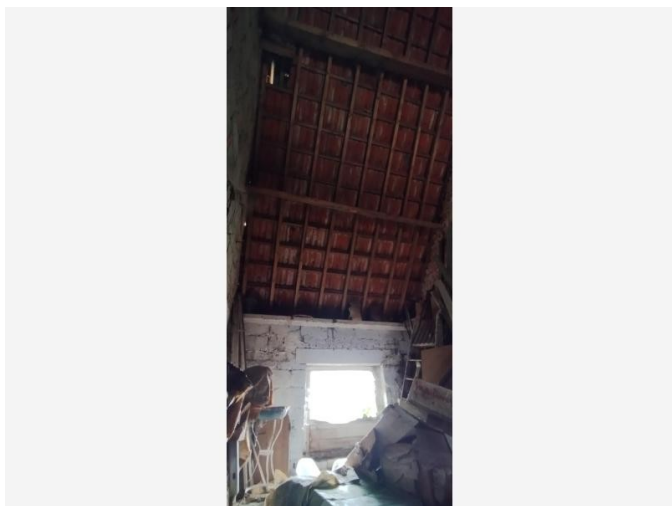
Vrije foto

Het onderdak werd gecontroleerd en er werden geen asbesthoudende toepassingen gevonden.

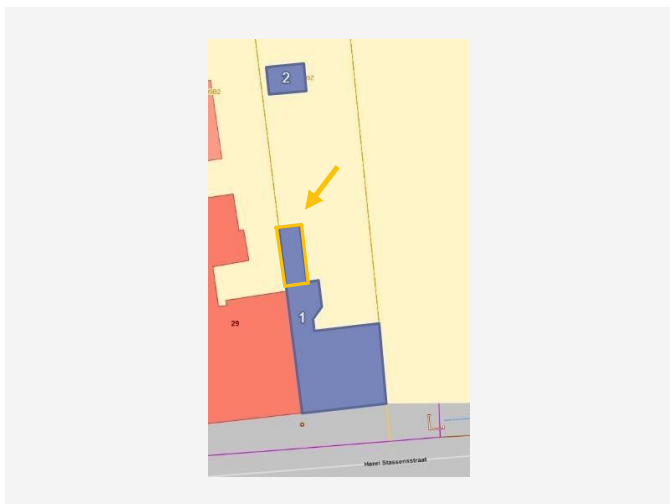
Vrije foto

Een stuk van de achterbouw is reeds verwijderd.

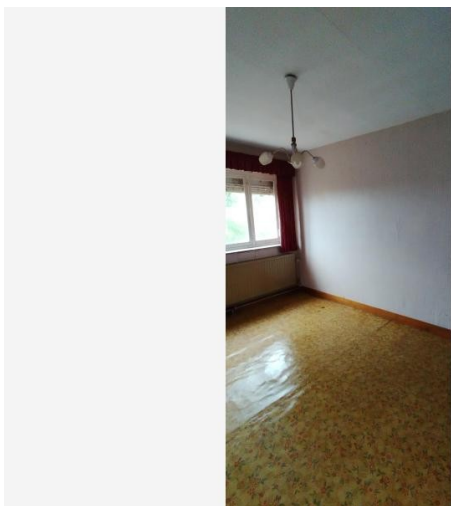
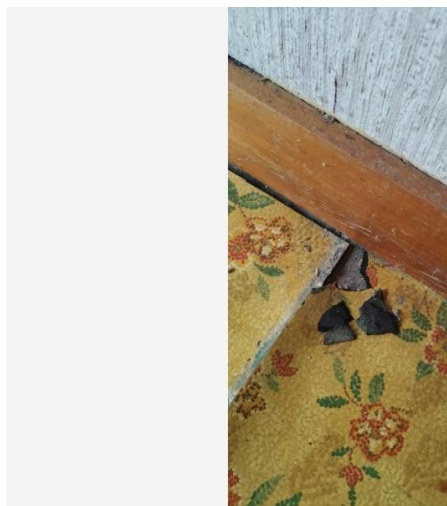
Fiche 7: Vinyl slaapkamers (buurzijde)

Geen asbest

#	Type	Referentie	Resultaat
7.1	Puntmonster	ST 6	Geen asbest

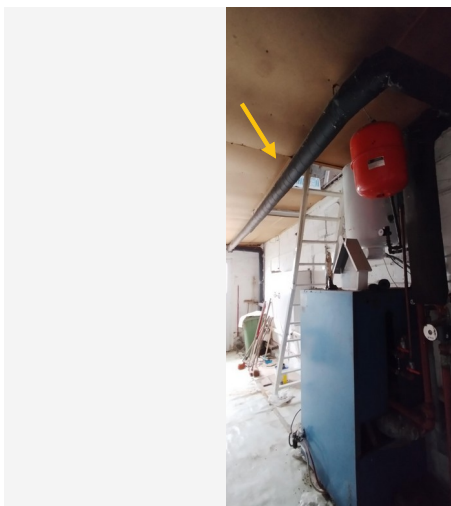
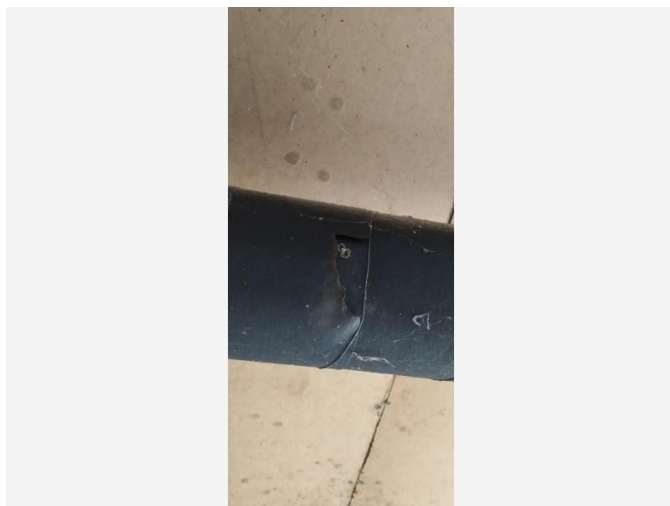
Fiche 8: Bitumen doek rond leidingen

Geen asbest

#	Type	Referentie	Resultaat
8.1	Puntmonster	ST 5	Geen asbest

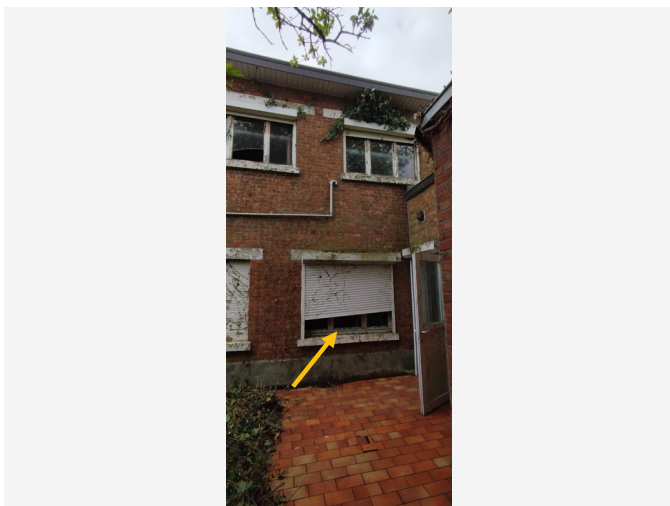
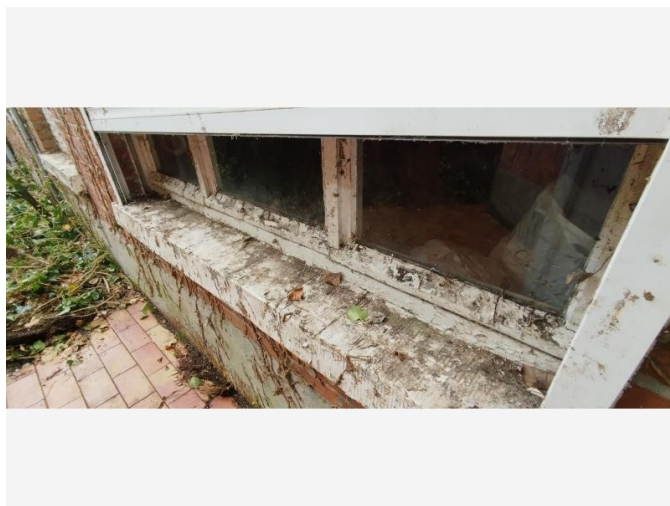
Fiche 9: Stopverf (houten ramen tuinzijde)

Geen asbest

#	Type	Referentie	Resultaat
9.1	Puntmonster	ST 3	Geen asbest

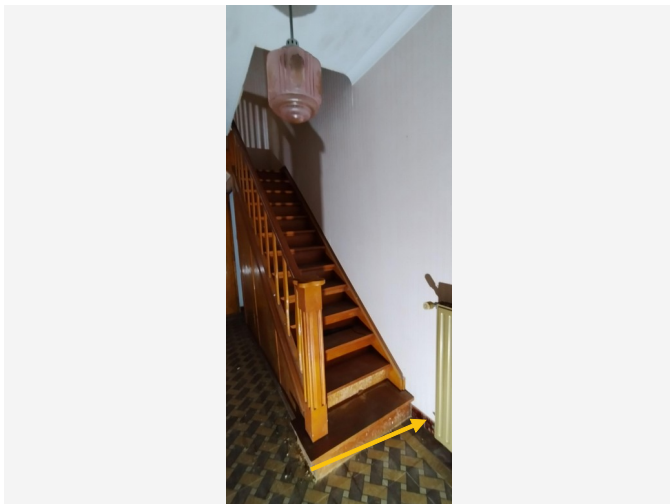
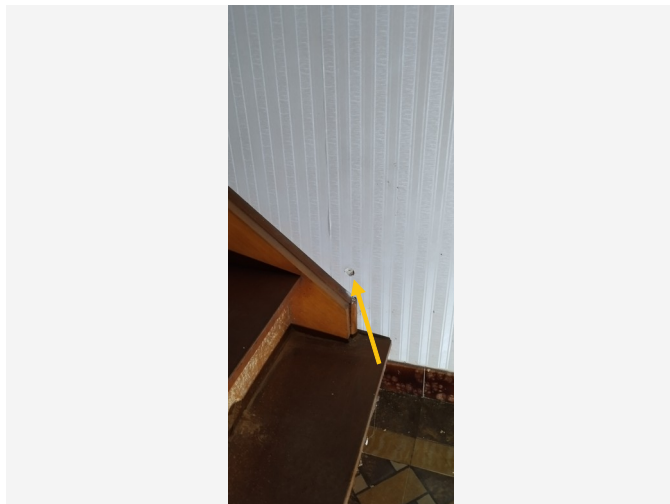
Fiche 10: Pleister muren

Geen asbest

#	Type	Referentie	Resultaat
10.1	Mengmonster	ST 1	Geen asbest

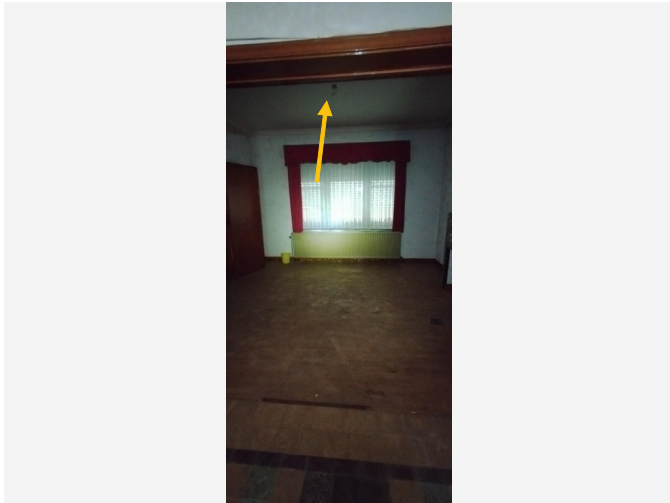
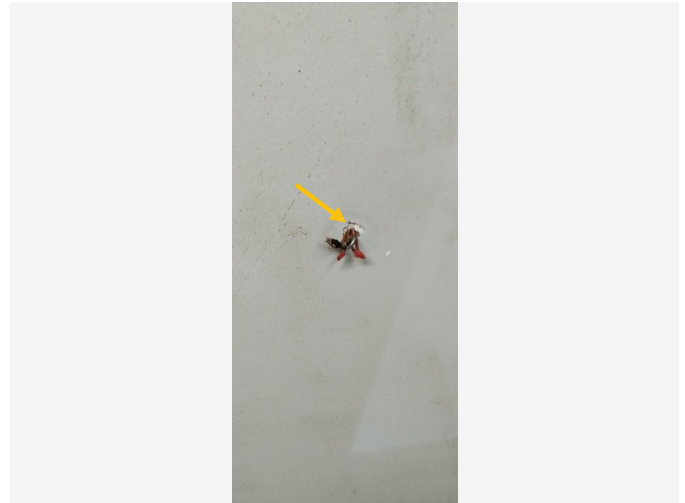
Geen asbest

#	Type	Referentie	Resultaat
11.1	Mengmonster	ST 2	Geen asbest
