# Asbestinventarisatattest

Schooldreef 71, 9170 Sint-Gillis-Waas

Attestnummer : 20260918-000206.000

**Niet-asbestveilig**

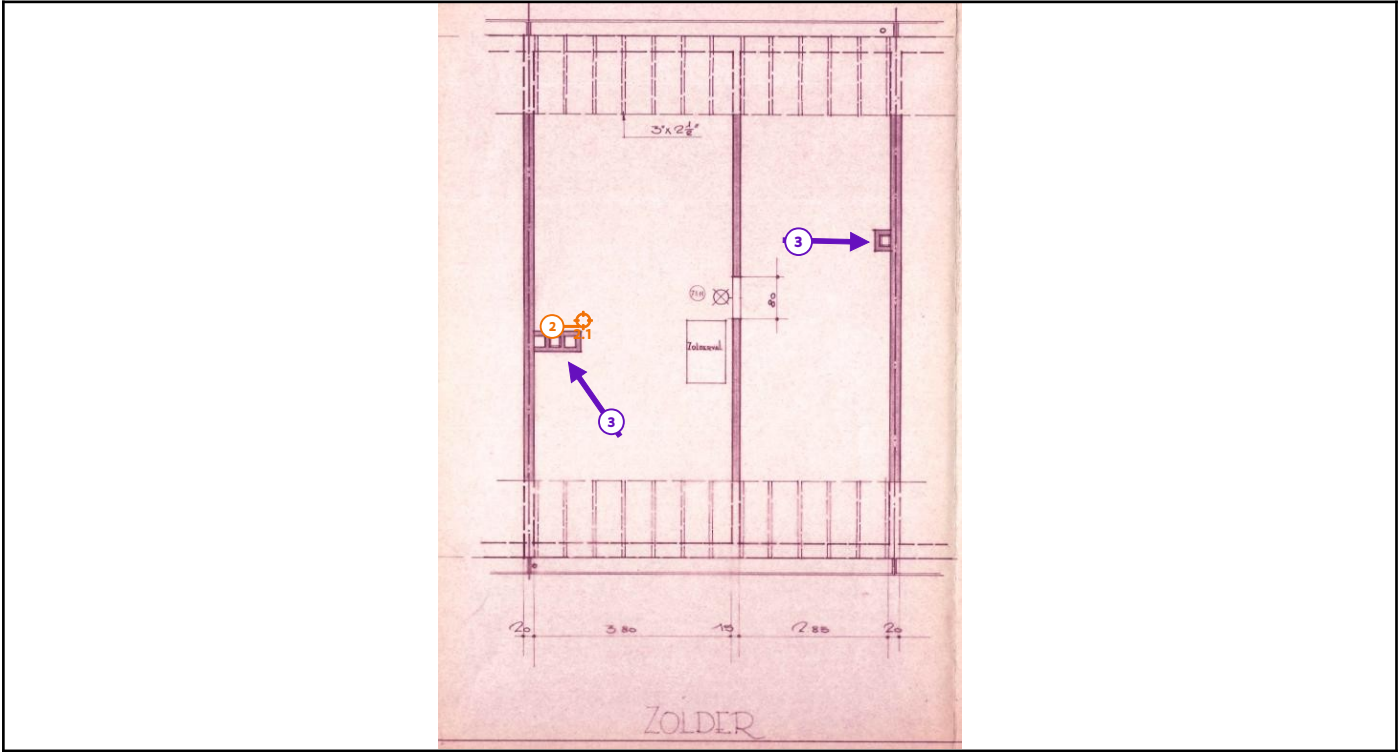
# Plan 1.7: Plan zolder

| Beschrijving | Type | Actie |
|---|---|---|
| 2. Inspectieluikje schouw | Asbestmateriaal | <div>Verwijderen</div> |

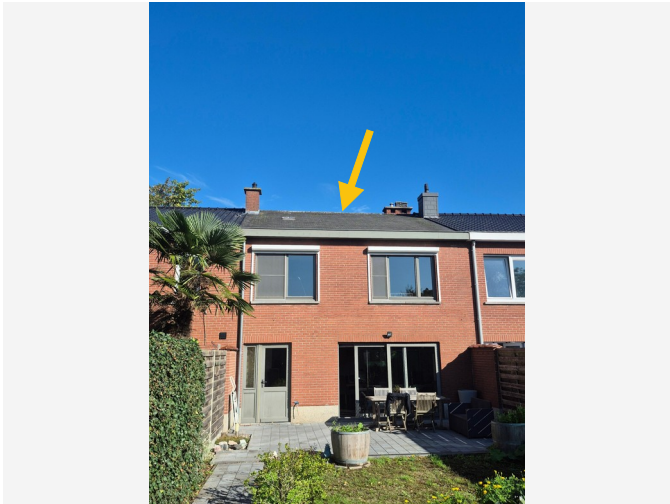
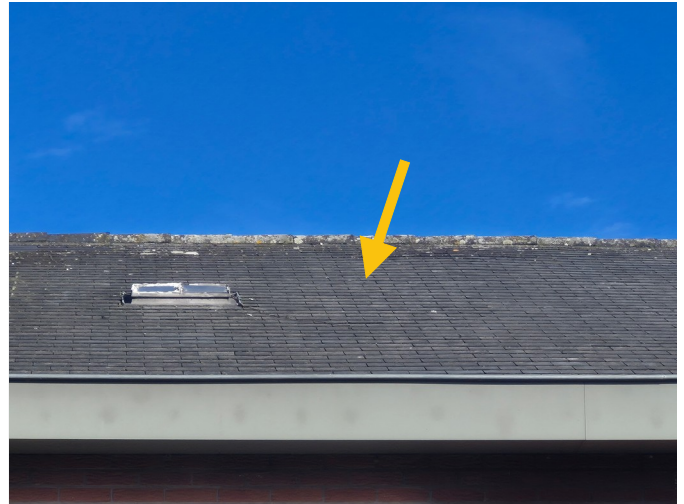
| Eindbeoordeling materiaalrisico | Verhoogd materiaalrisico en/of verhoogde kans op vezelvrijgave |
| Opmerking | Het materiaal is niet meer in originele staat, op de nok van het dak zelf, is er vasthechting van korstmos en vegetatie zichtbaar, wat maakt dat deze toepassing matig verweerd is. |

| Asbestsoort (vezeltype) | Crocidoliet aanwezig |
| Toestand van het materiaal | Matig beschadigd, matig verweerd |

- Verwijder dit asbestmateriaal zo snel mogelijk. Volg de toestand goed op.

- Eenvoudige handelingen: mag via doe-het-zelf of door werknemer(s) met opleidingsattest eenvoudige handelingen
  - 1) Wettelijk kader; Verwijdering conform volgende wetgeving:
    - VLAREM II art. 6.4.0.1 §2 en §3
    - Codex Welzijn op het Werk Boek VI Titel 3
    - VLAREMA (afvalbeheer)
  - 2) Verwijderingsmethode: Hechtgebonden materiaal kan verwijderd worden via eenvoudige handelingen, mits volgende voorwaarden voldaan:
    - geen breken, zagen of slijpen;

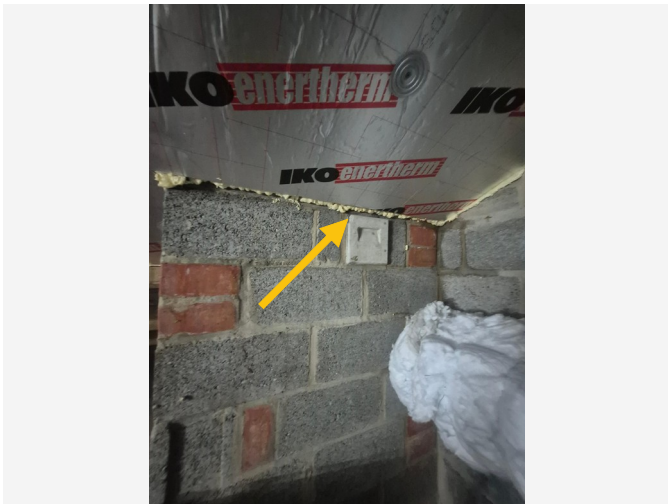
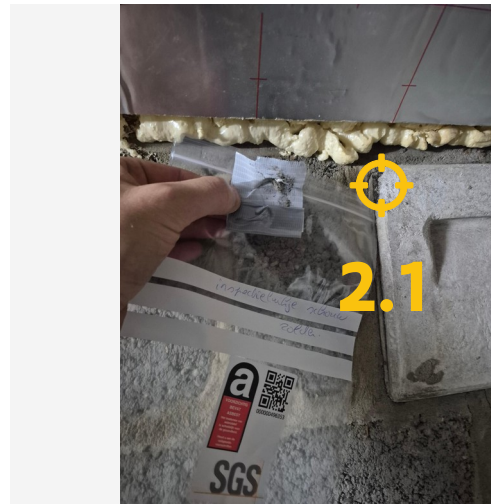
| Eindbeoordeling materiaalrisico | Verhoogd materiaalrisico en/of verhoogde kans op vezelvrijgave |
| Opmerking | Het materiaal is niet meer in originele staat. |

| Toestand van het materiaal | Licht beschadigd, licht verweerd. Intacte calciumsilicaatplaat of materiaal met categorie 3-gebondenheid |

| # | Type | Referentie | Resultaat |
|---|---|---|---|
| 2.1 | Puntmonster | Staal 000000496353 | Crocidoliet, Chrysotiel, Amosiet |

- Verwijder dit asbestmateriaal zo snel mogelijk. Volg de toestand goed op.

- Eenvoudige handelingen: mag via doe-het-zelf of door werknemer(s) met opleidingsattest eenvoudige handelingen
  - 1) Wettelijk kader; Verwijdering conform volgende wetgeving:
    - VLAREM II art. 6.4.0.1 §2 en §3
    - Codex Welzijn op het Werk Boek VI Titel 3
    - VLAREMA (afvalbeheer)
  - 2) Verwijderingsmethode; Hechtgebonden materiaal kan verwijderd worden via eenvoudige handelingen, mits volgende voorwaarden voldaan:
    - geen breken, zagen of slijpen;

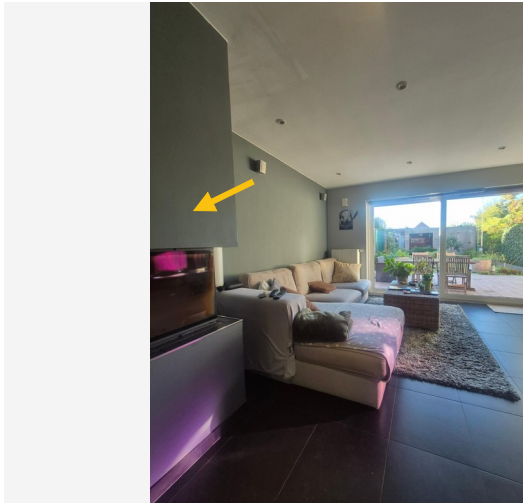
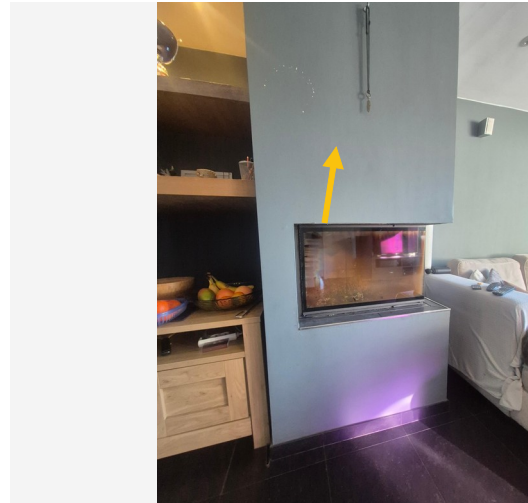
In dit inspectiegebied zijn er schouwen aanwezig (aangeduid op plan) welke zijn opgebouwd uit massief metselwerk en welke zelf niet-asbestverdacht zijn.

Interne componenten van deze schouwconstructies (zoals mogelijk historische rookgaskanalen in asbestcement, of ventilatiekanalen in asbestcement, aansluitstukken of binnenplaten etc) behoren tot het inwendige van de constructie en zijn tijdens een niet-destructief onderzoek niet zichtbaar of toegankelijk.

De mogelijke aanwezigheid van dergelijke interne toepassingen kan enkel worden vastgesteld via destructief onderzoek, wat niet binnen de opdracht van dit onderzoek valt.

Bij breek of renovatiewerken is extra voorzichtigheid geboden.

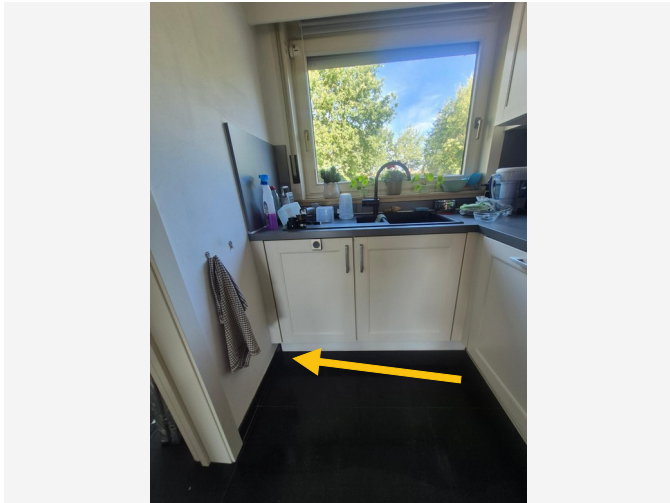
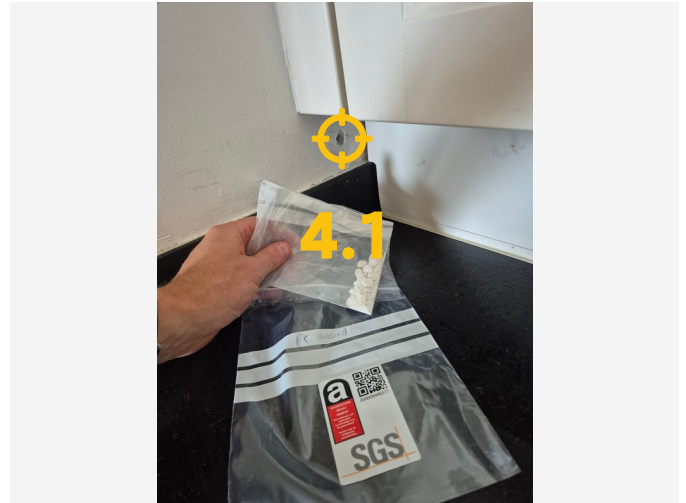
## Fiche 4: Bepleistering wand

| # | Type | Referentie | Resultaat |
|---|---|---|---|
| 4.1 | Mengmonster | Staal 000000496377 | Geen asbest |

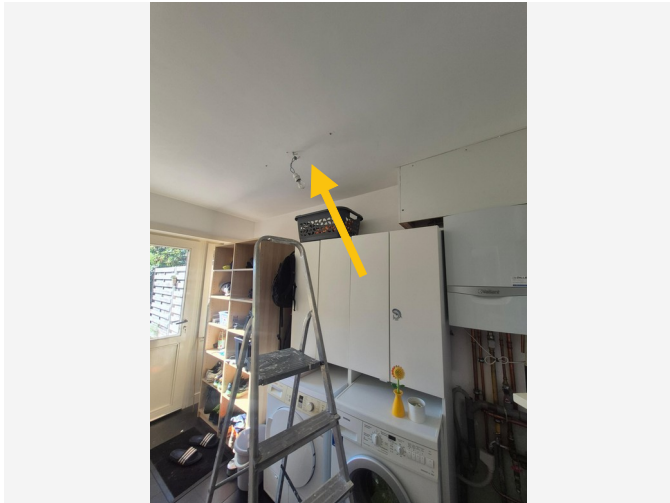
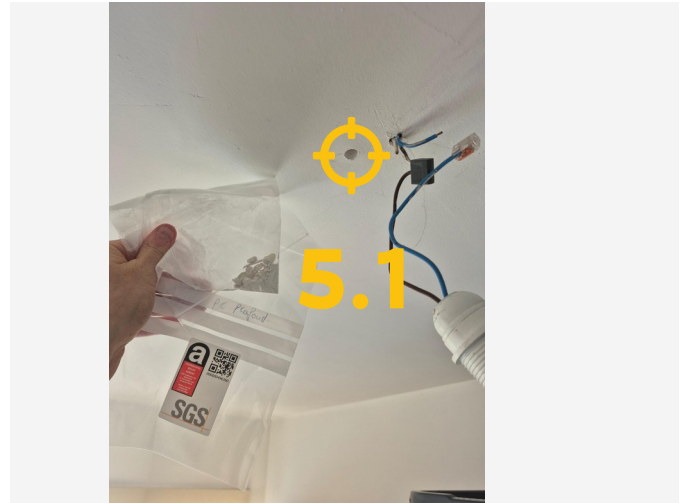
## Fiche 5: Bepleistering plafond

| # | Type | Referentie | Resultaat |
|---|---|---|---|
| 5.1 | Mengmonster | Staal 000000496360 | Geen asbest |

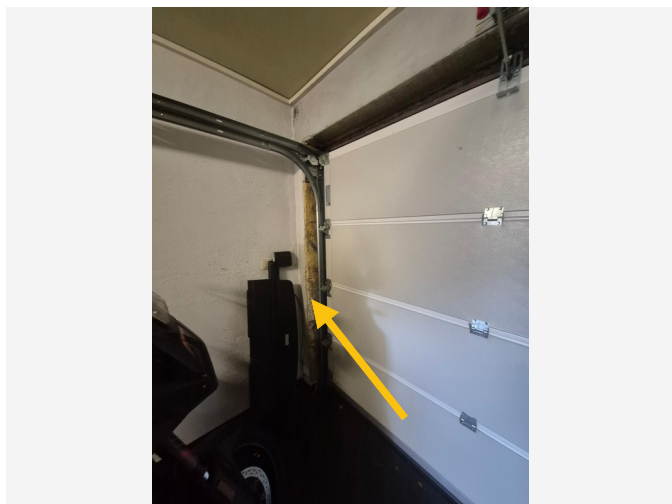
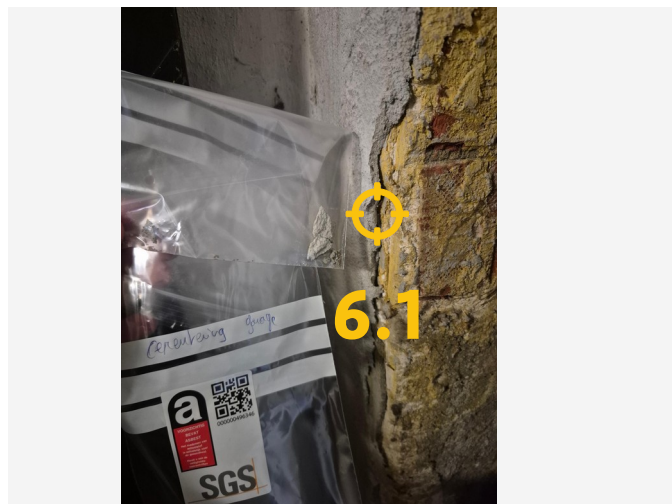
## Fiche 6: Cementering garage

Geen asbest

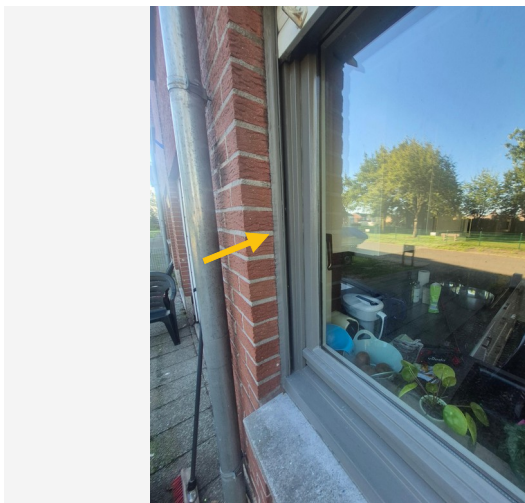
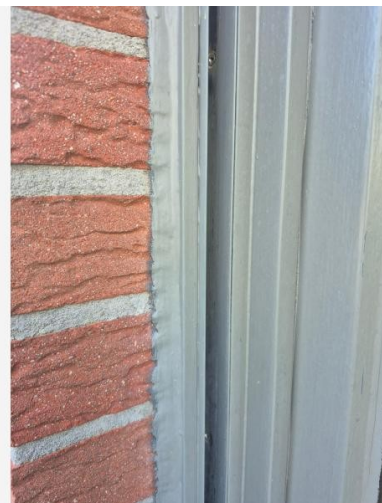
## Fiche 10: Afdichtingsmateriaal schrijnwerk - alle ramen en deuren

| <p>Fiche 10: Afdichtingsmateriaal schrijnwerk - alle ramen en deuren</p> | <p>Tijdens het plaatsbezoek werd de afdichting rond alle ramen en deuren binnen dit inspectiegebied onderzocht.</p> <p>Namelijk de afdichting tussen het glas en het raam en of deur profiel, alsook de afdichting tussen het profiel en de gevel.</p> <p>De omranding bestaat uit een flexibele siliconenkit, homogeen van structuur en zonder kenmerken van historische asbesthoudende kitmaterialen.</p> <p>Asbest werd in België niet toegepast in silicone- of polymerekiten. Deze toepassing vertoont alle eigenschappen van een moderne siliconenafdichting en wordt daarom</p> <p>conform IP2 beoordeeld als niet-asbestverdacht.</p> <p>Aangezien het materiaal wel aanwezig is, maar geen enkele indicatie van asbestverdachtheid vertoont, wordt dit verplicht te beschrijven onderdeel opgenomen</p> <p>als niet-asbestverdacht. Monsternamen zijn niet vereist.</p> | <p>Plan 1.1: Plan voorgevel</p> <p>Plan 1.2: Plan achtergevel</p> |

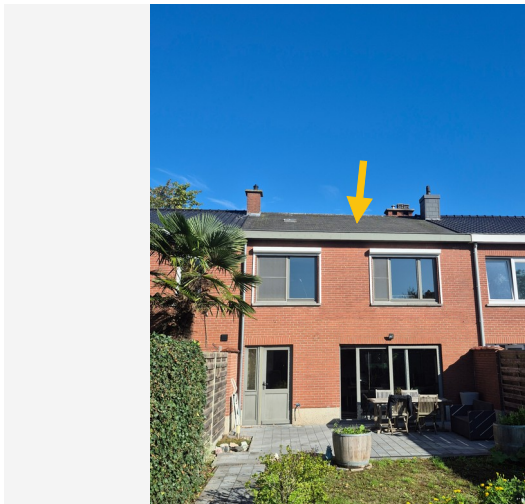
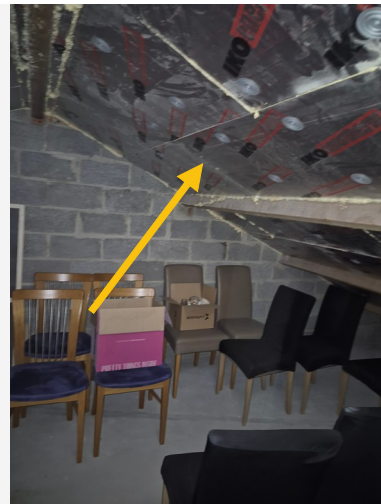
## Fiche 11: Onderdak woning - niet waarneembaar

| Beschrijving | Notitie | Terug te vinden op plannen |
|---|---|---|
| Fiche 11: Onderdak woning - niet waarneembaar | <p>Tijdens het plaatsbezoek werd vastgesteld dat het onderdak van het hellend dak van de woning niet waarneembaar noch inspecteerbaar is.</p> <p>Via de zolder kon het onderdak geïnspecteerd worden, echter is deze aan de binnenzijde afgewerkt met isolatieplaten. Het demonteren van deze isolatie en zo te kijken naar beplating etc zou een destructieve handeling zijn, wat niet binnen de opdracht van dit onderzoek valt.</p> <p>Bijkomend, langs de buitenzijde, kon er geen dakbedekkingsplaten/pannen opgetild worden, dit wegens beperking van hoogte, aangezien dit materiaal zich op meer dan 3,5m hoogte bevindt vanaf een stabiele ondergrond, wat maakt dat het onderdak niet waarneembaar en of inspecteerbaar is.</p> <p>Daarom kan geen uitspraak worden gedaan over de aanwezige onderdakbeplating.</p> <p>Bij werken of eventueel destructief onderzoek, is voorzichtigheid geboden.</p> | <p>Plan 1.1: Plan voorgevel</p> <p>Plan 1.2: Plan achtergevel</p> |
