# Asbestinventarisatattest

Patriottenstraat 50, 2600 Antwerpen

Attestnummer : 20260331-000245.000

Uitgegeven op : 31.03.2026

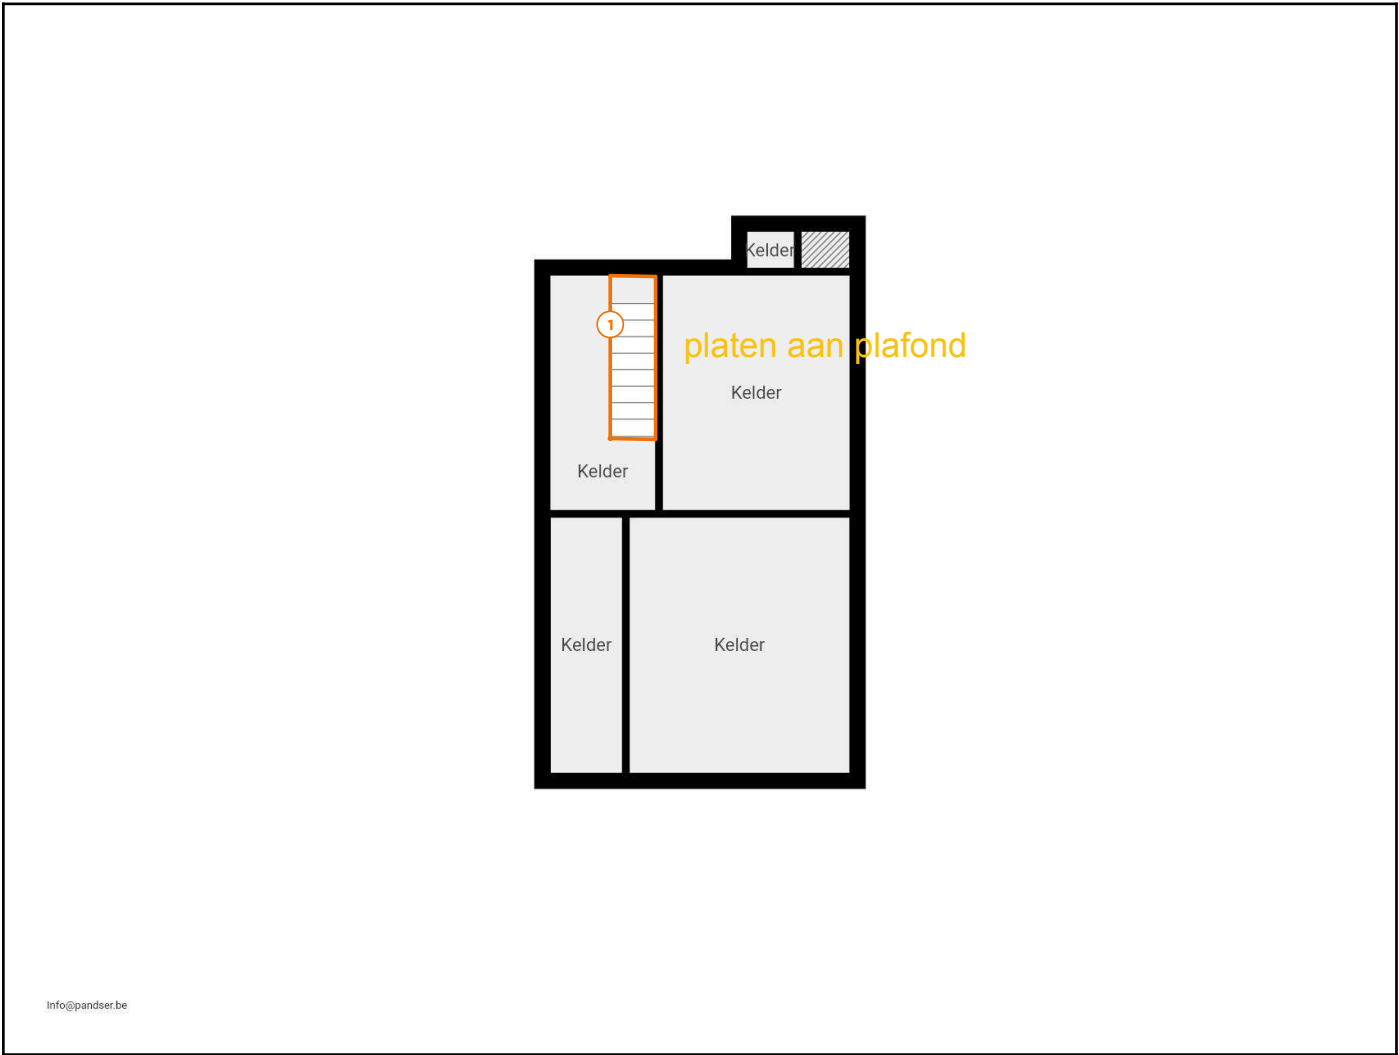
# Plan 1.3: Kelder

| Beschrijving | Type | Actie |
|---|---|---|
| 1. Generieke plaat (plafond keldertrap) | Asbestmateriaal | Verwijderen |

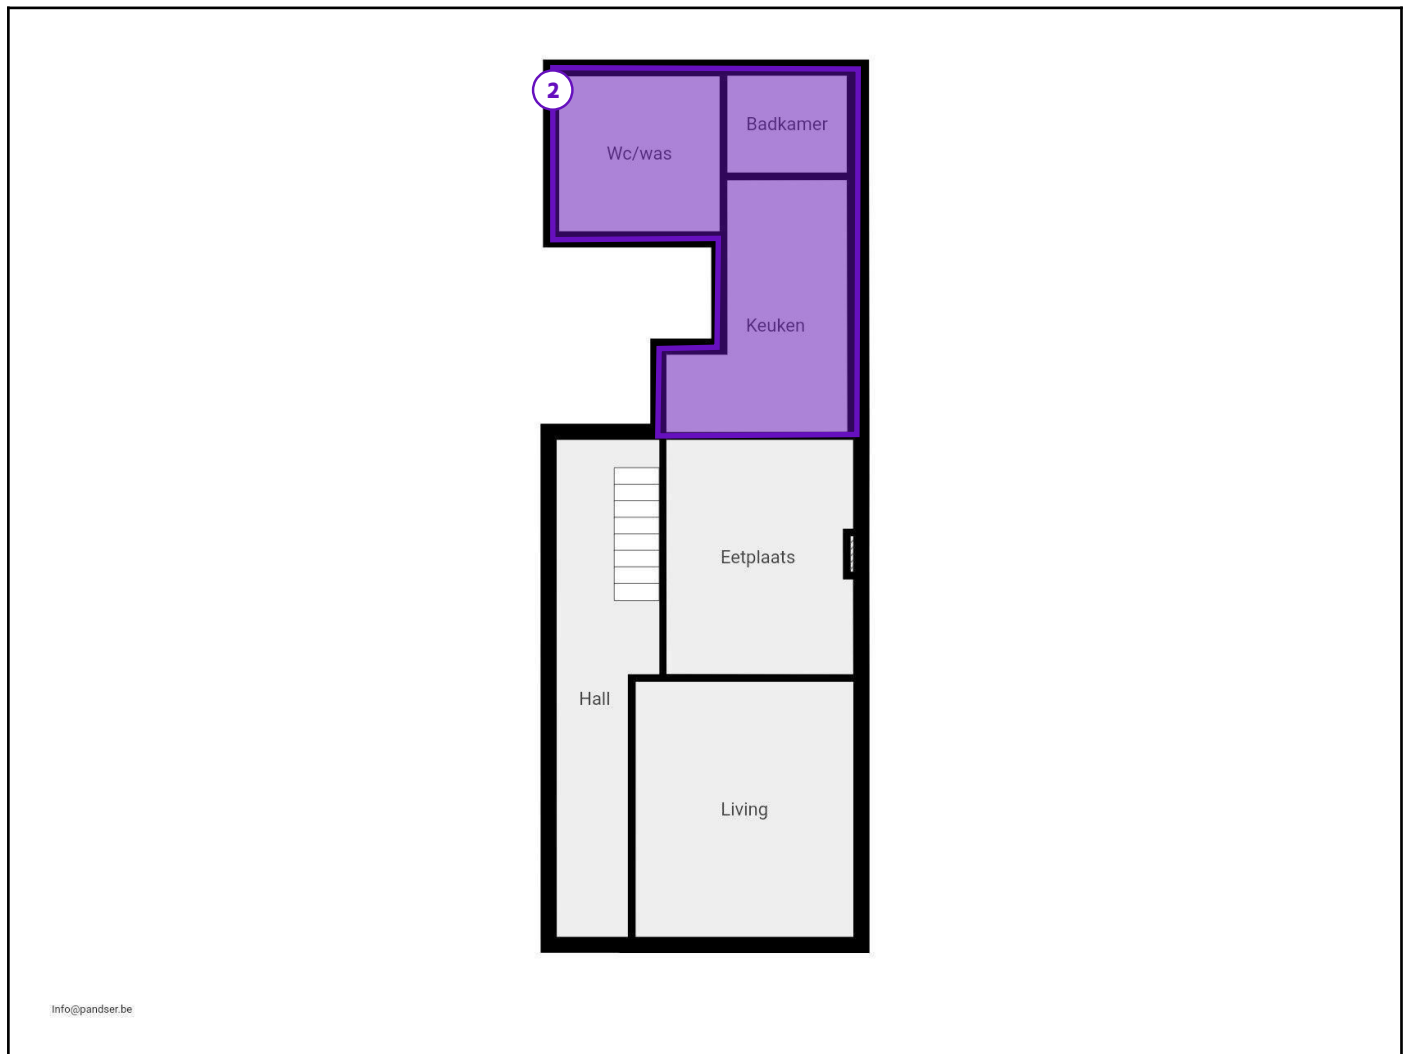
## Plan 1.6: Gelijkvloers

| Beschrijving | Type | Actie |
|---|---|---|
| 2. Plafonds bestaande uit voorzetpanelen | Advies | - |

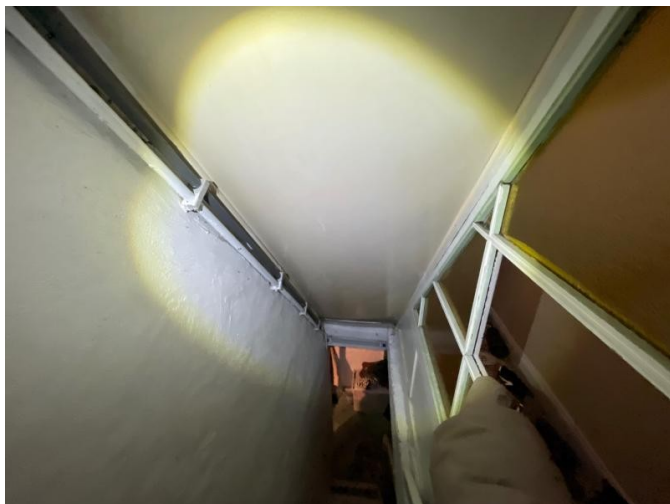
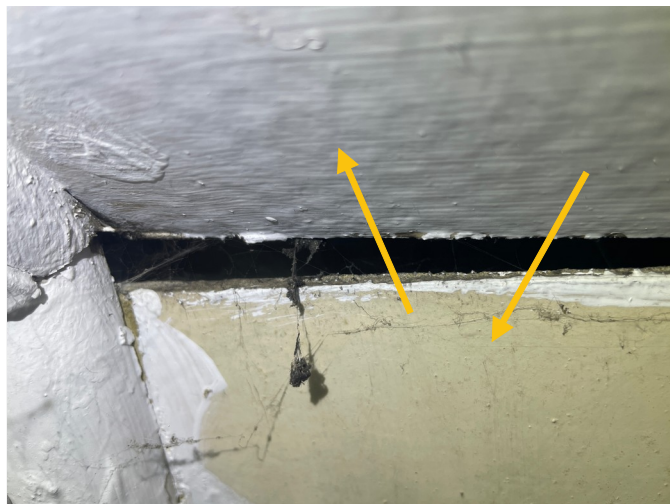
| Fiche 1: Generieke plaat (plafond keldertrap)..... | 23 |

Het asbestmateriaal valt onder de mijlpaal van 2040.

| Eindbeoordeling materiaalrisico | Verhoogd materiaalrisico en/of verhoogde kans op vezelvrijgave |

| Gebondenheid | Categorie 1: hechtgebonden in oorsprong |
| Asbestsoort (vezeltype) | Crocidoliet aanwezig |
| Asbestconcentratie | Laag (< 50%) |
| Afschermingsgraad van het gehele materiaal | Geheel of deels vrij aan binnenluchtstromen |
| Toestand van het materiaal | Licht beschadigd, licht verweerd. Intacte calciumsilicaatplaat of materiaal met categorie 3-gebondenheid |

| Asbestmateriaal | Plaat, paneel, tablet - Geëmailleerd, type Glasal |
| Opmerking | Aan de trap naar de kelder werden tegen het plafond asbesthoudende platen geplaatst van het type Glasal (geëmailleerd). Dit werd visueel en auditief onderzocht en bevestigd. De vezels zijn op de zijkant van de platen duidelijk zichtbaar. |

- Verwijder dit asbestmateriaal zo snel mogelijk. Volg de toestand goed op.
- Voer bijkomende staalname(s) uit.

- Eenvoudige handelingen: mag via doe-het-zelf of door werknemer(s) met opleidingsattest eenvoudige handelingen
  - Bij verwijdering door doe-het-zelf moet men dit afval dubbel en luchtdicht verpakt aandienen bij het gemeentelijk recyclagepark. Men raadpleegt best op voorhand de voorwaarden van het recyclagepark. Hier kan soms een speciale afvalzak bekomen worden voor het aan huis ophalen van asbesthoudende platen. Deze zakken kunnen ook gekocht worden in een doe-het-zelf zaak.
  - Stop alle platen voorzichtig in de zak zodat ze niet beschadigd raken.
  - Bindt de zakken goed dicht zodat er bij het transport geen stof vrijkomt.
  - De zakken worden op afroep opgehaald. Deze dienst zit vervat in de prijs.
  - Draag steeds de nodige beschermingsmiddelen (stofmasker FFP3; wegwerpoverall CAT III type 5/6;

- Zorg dat de platen niet beschadigd raken en maak ze goed nat alvorens ze te verwijderen.
- Indien u de platen laat verwijderen door een aannemer, vraag dan een opleidingsattest 'eenvoudige handelingen' en een bewijs dat het afval correct werd afgevoerd. Bewaar dit bewijs zorgvuldig.
- Onderaan het attest kan u extra informatie vinden onder 'Asbest beheren en verwijderen'.
- Extra info ivm het zelf verwijderen van asbest vindt u op: <https://ovam.vlaanderen.be/asbest-correct-verwijderen>
- Extra info kan u vinden via de OVAM website ([www.asbestinfo.be](http://www.asbestinfo.be)) en/of CODEX boek VI titel 3).

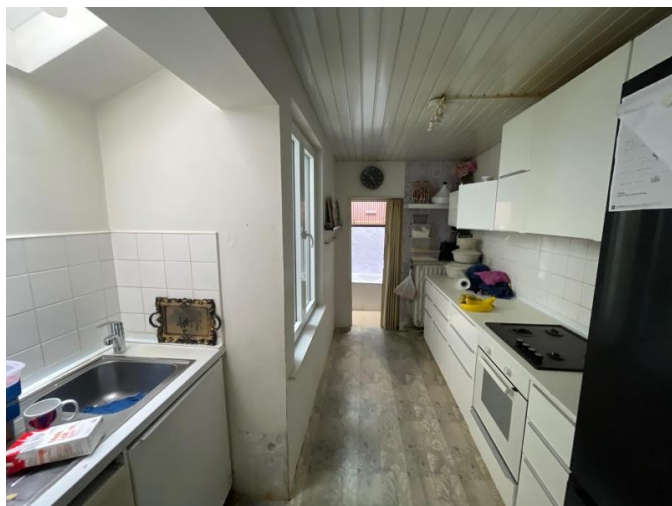
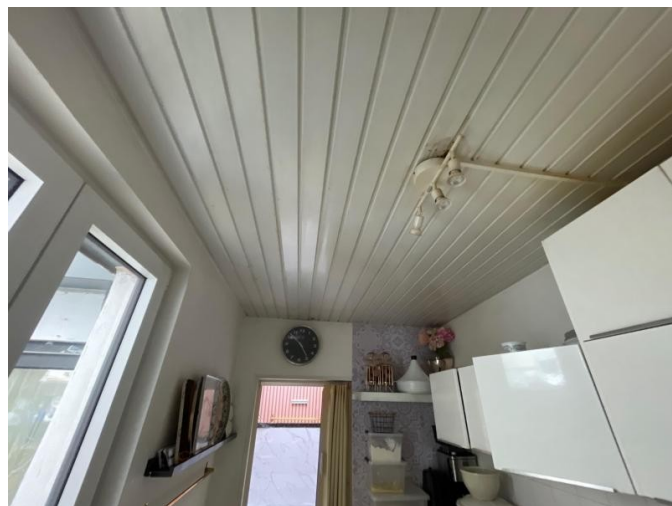
| Fiche 2: Plafonds bestaande uit voorzetpanelen..... | 27 |

De plafonds werden afgewerkt met niet-asbestverdachte voorzetpanelen die inspectie van de bedekte structuur (opbouw, pleisterwerk) verhinderen. Er kan geen uitspraak gedaan worden over toepassingen die zich mogelijks nog achter deze verlaagde plafonds bevinden.

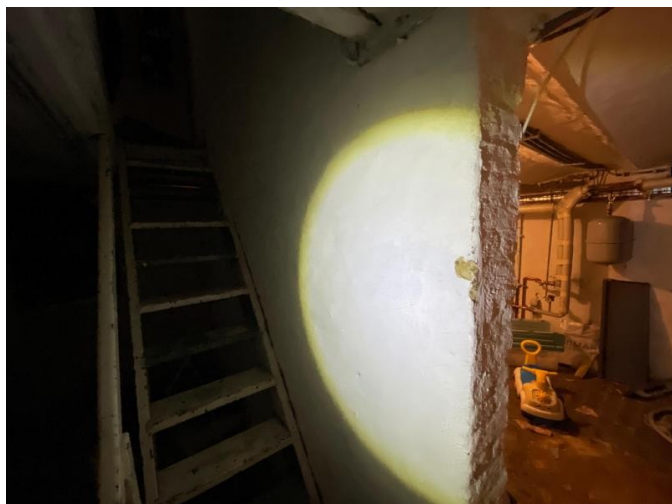
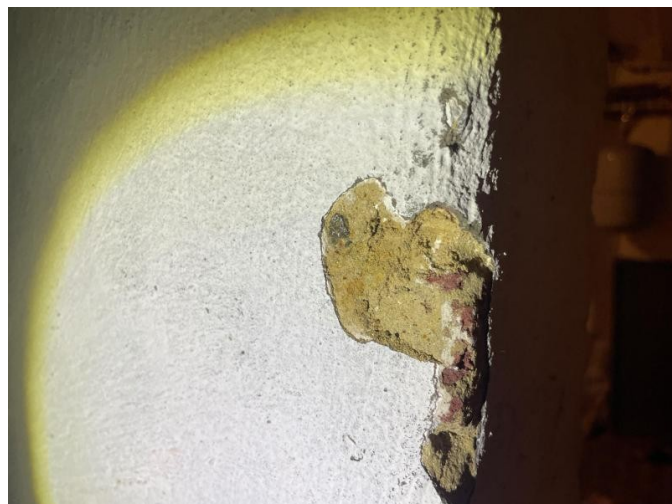
## Fiche 3: Cementen smeerlaag binnen (kelder)

Geen asbest

| # | Type | Referentie | Resultaat |
|---|---|---|---|
| 3.1 | Mengmonster | 250326A3 | Geen asbest |

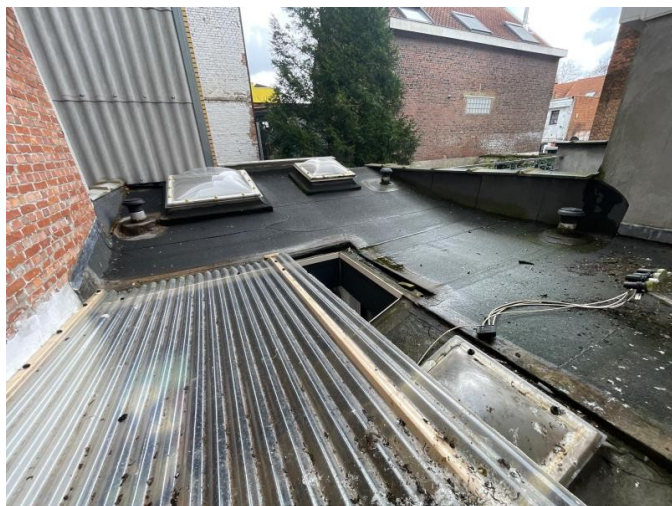
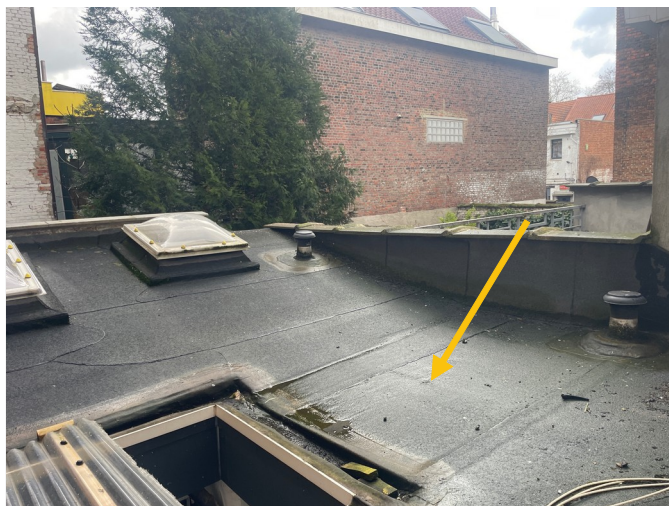
## Fiche 4: Roofing

Geen asbest

| Opmerking | De dakbedekking werd in 2015 geplaatst en is niet asbesthoudend. Hier kon geen factuur van worden voorgelegd maar werd geverifieerd op basis van luchtfoto's ( <a href="http://www.geopunt.be">www.geopunt.be</a> ) waarop te zien is die de dakvensters werden geplaatst en logischerwijs werden uitgewerkt met de nieuwe roofing. Er wordt geen uitspraak gedaan over eventueel nog aanwezige oudere dakbedekkingen. Bij renovatie of afbraak wordt aangeraden om een staal tot op de dragende structuur te nemen zodat alle onderliggende lagen bemonsterd worden. Dit gaat ten koste van de waterdichtheid van de dakbedekking. |

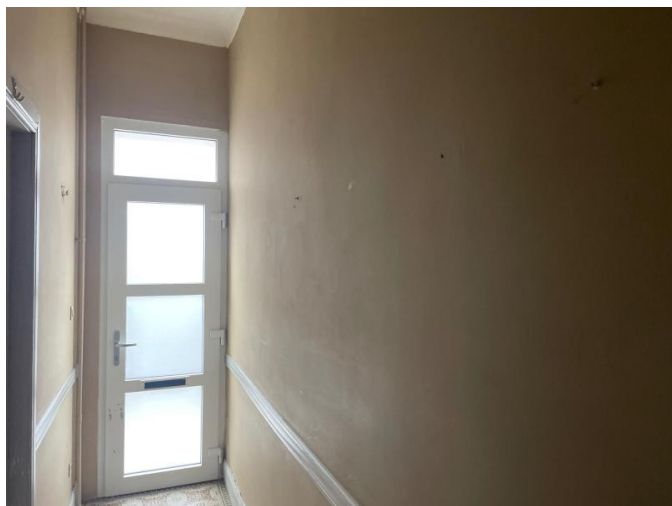
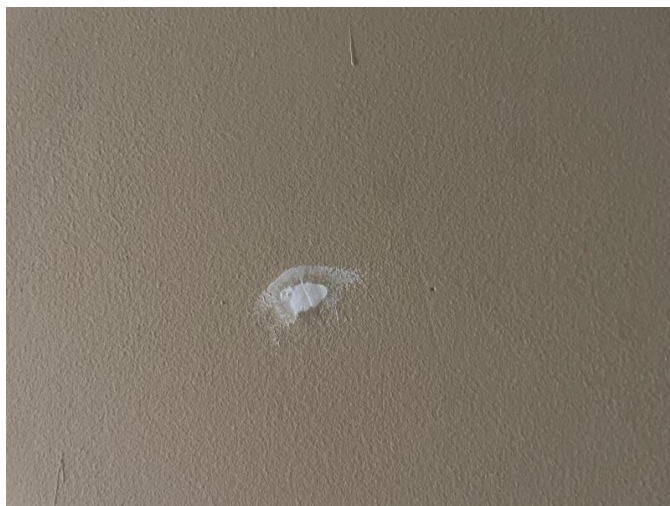
## Fiche 5: Pleisterwerk wanden

Geen asbest

| # | Type | Referentie | Resultaat |
|---|---|---|---|
| 5.1 | Mengmonster | 250326A1 | Geen asbest |

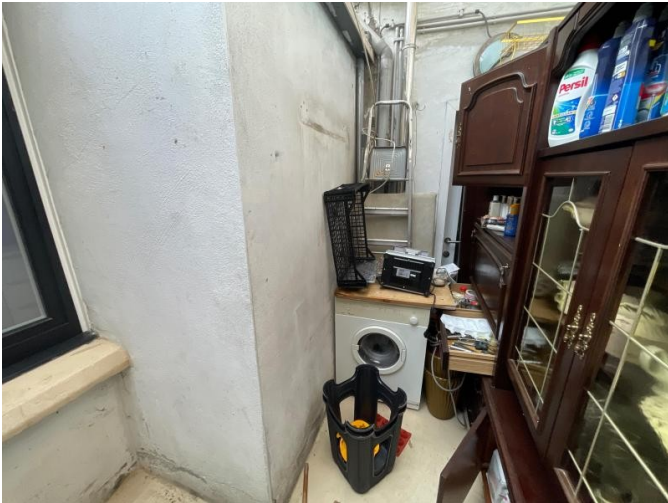
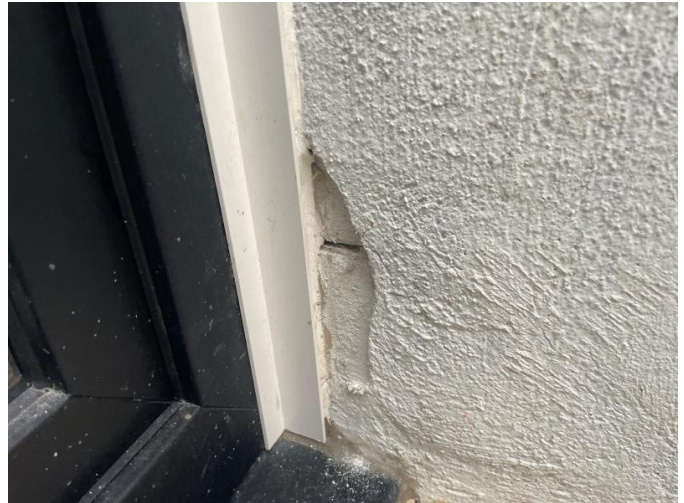
Geen asbest

| # | Type | Referentie | Resultaat |
|---|---|---|---|
| 6.1 | Mengmonster | 250326A4 | Geen asbest |

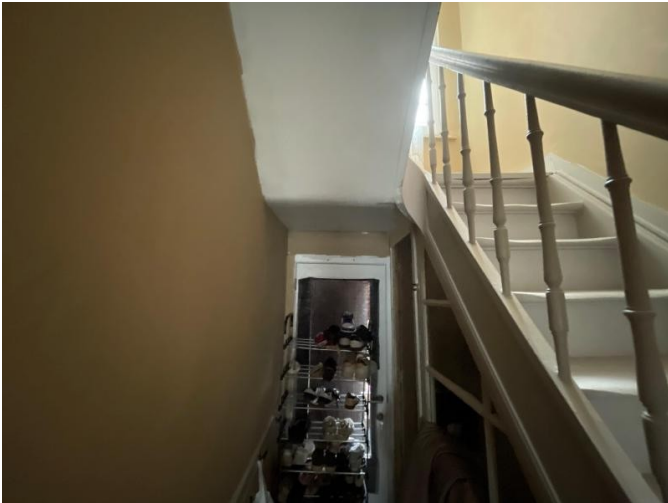
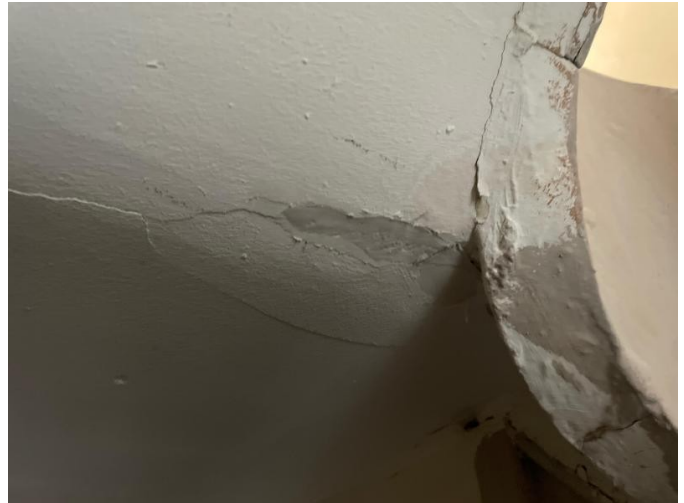
## Fiche 7: Pleisterwerk plafonds

Geen asbest

| # | Type | Referentie | Resultaat |
|---|---|---|---|
| 7.1 | Mengmonster | 250326A2 | Geen asbest |

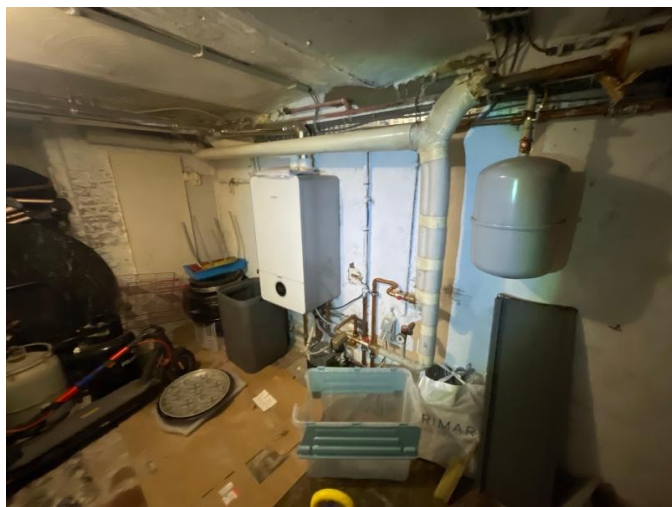
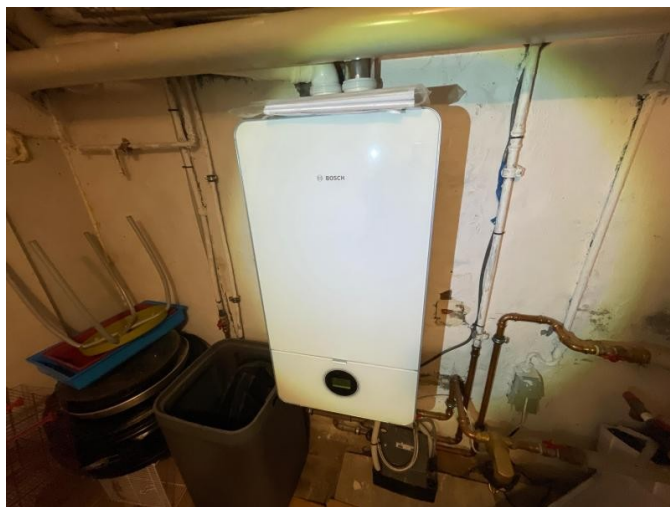
### Fiche 8: CV-ketel (niet verdacht)

| Beschrijving | Notitie | Terug te vinden op plannen |
|---|---|---|
| Fiche 8: CV-ketel (niet verdacht) | De CV-ketel (dichtingen, isolerend materiaal) is niet asbestverdacht. | - |

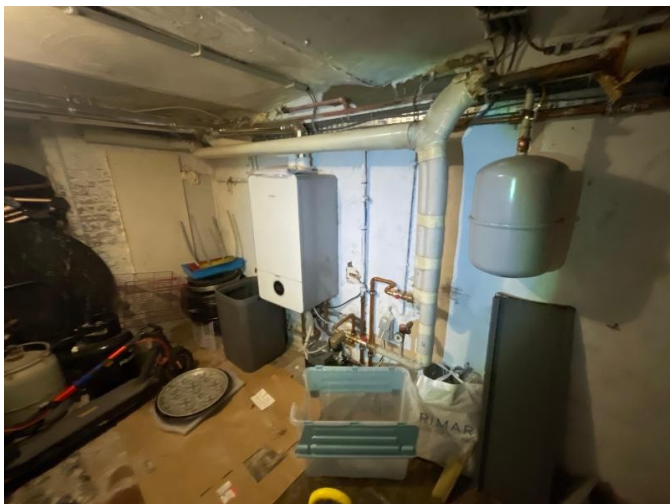
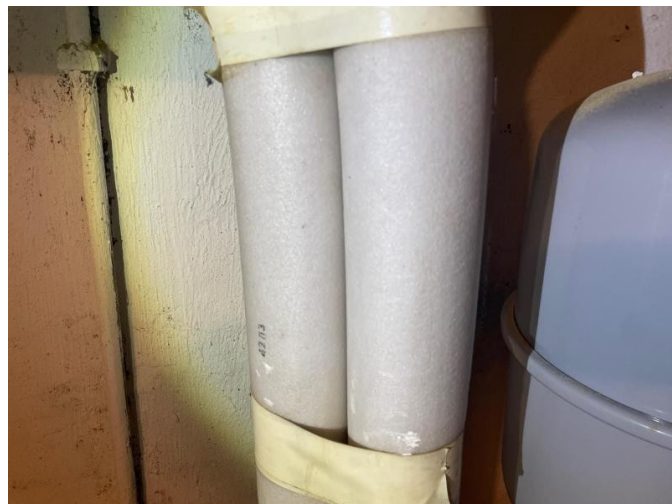
## Fiche 9: Leidingisolatie (niet verdacht)

| Beschrijving | Notitie | Terug te vinden op plannen |
|---|---|---|
| Fiche 9: Leidingisolatie (niet verdacht) | De leidingisolatie is niet-asbestverdacht. | - |

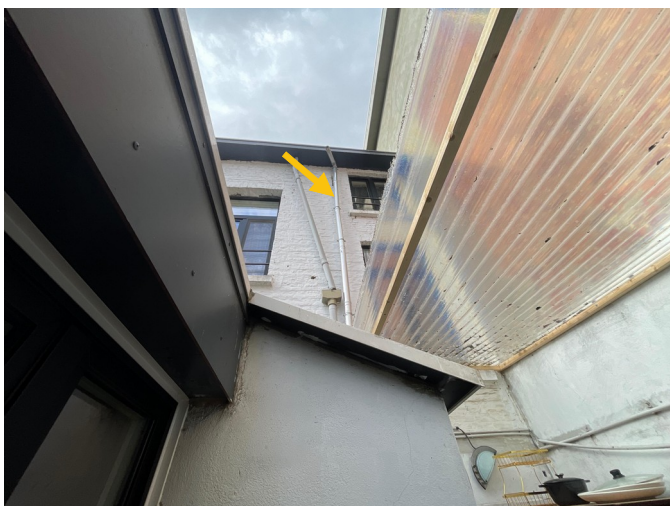
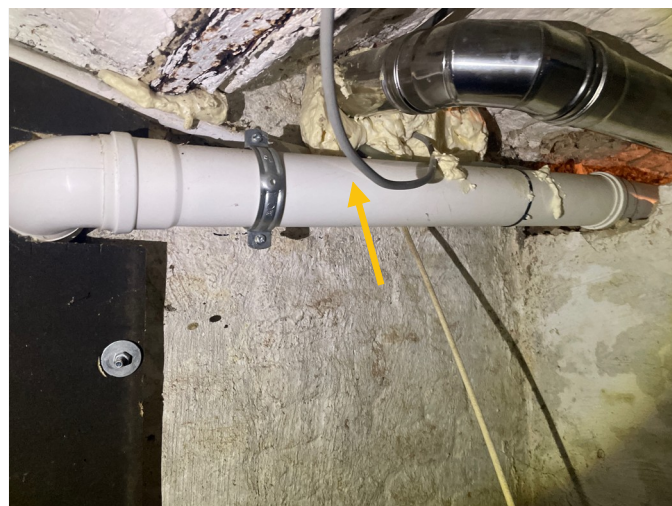
## Fiche 10: Rookgaskanaal (niet verdacht)

| Beschrijving | Notitie | Terug te vinden op plannen |
|---|---|---|
| Fiche 10: Rookgaskanaal (niet verdacht) | Het rookgaskanaal is niet-asbestverdacht. | - |

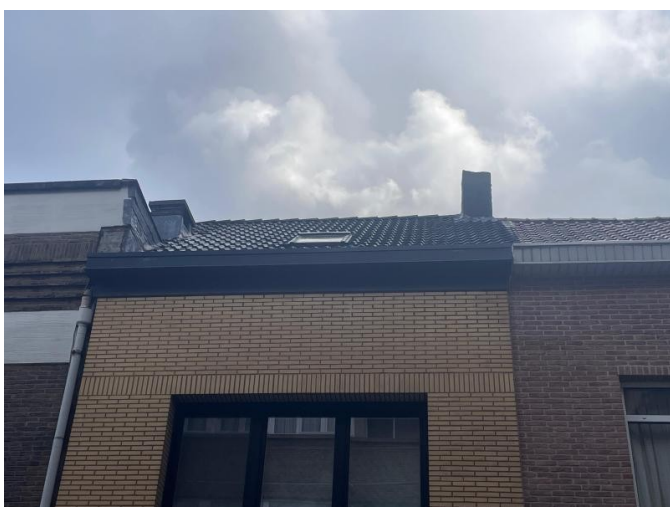
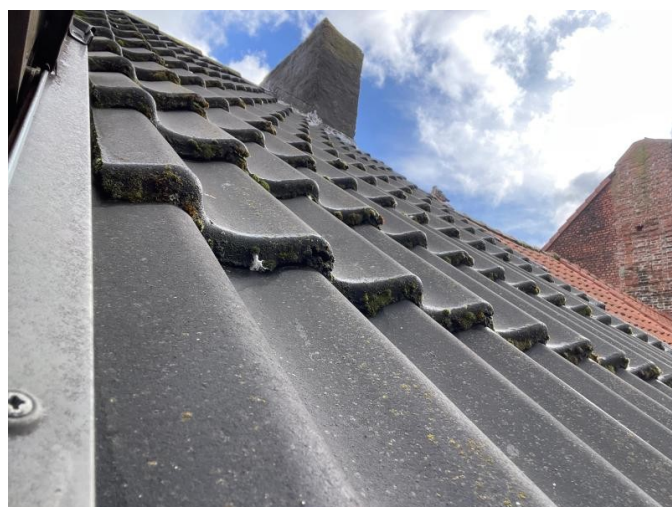
## Fiche 11: Dakbedekking bestaande uit pannen (niet verdacht)

| Beschrijving | Notitie | Terug te vinden op plannen |
|---|---|---|
| Fiche 11: Dakbedekking bestaande uit pannen (niet verdacht) | De dakbedekking is niet-asbestverdacht. | - |

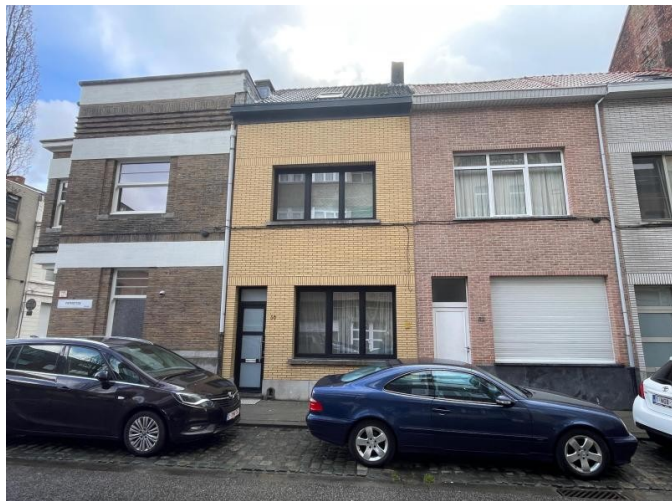
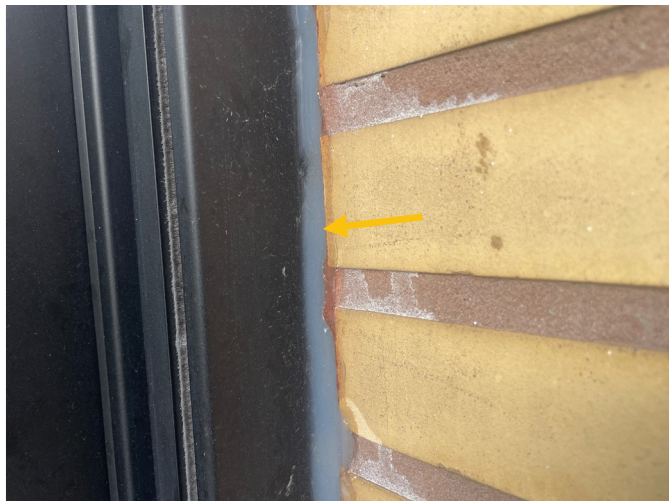
## Fiche 12: Kit aan de ramen

| Beschrijving | Notitie | Terug te vinden op plannen |
|---|---|---|
| Fiche 12: Kit aan de ramen | De kit aan de ramen is niet asbestverdacht. | - |
