Asbestinventarisatetest

Gasthuishoevestraat 76, 2170 Antwerpen

Attestnummer : **20241014-000073.000**

Uitgegeven op : **14.10.2024**

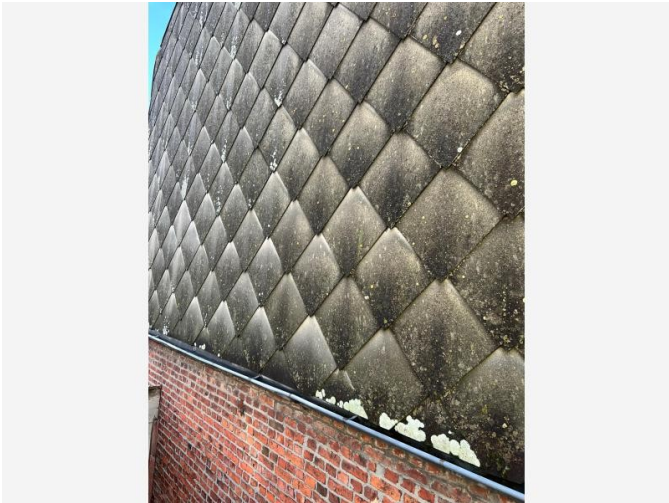
Vrije foto

De leiengevelbekleding is asbestverdacht. deze gevel is echter eigendom van de buren, met als gevolg dat dit geen onderdeel van dit onderzoek is. wegens de gemakkelijke bereikbaarheid van op de inspectielocatie wordt dit echter wel als adviesfiche opgenomen.

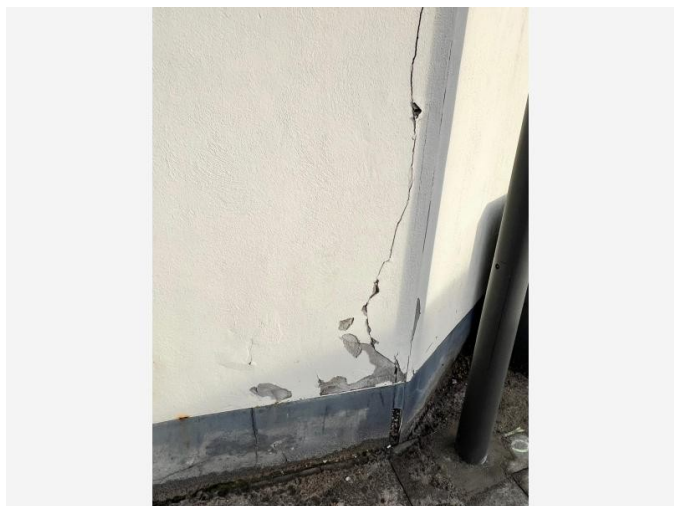
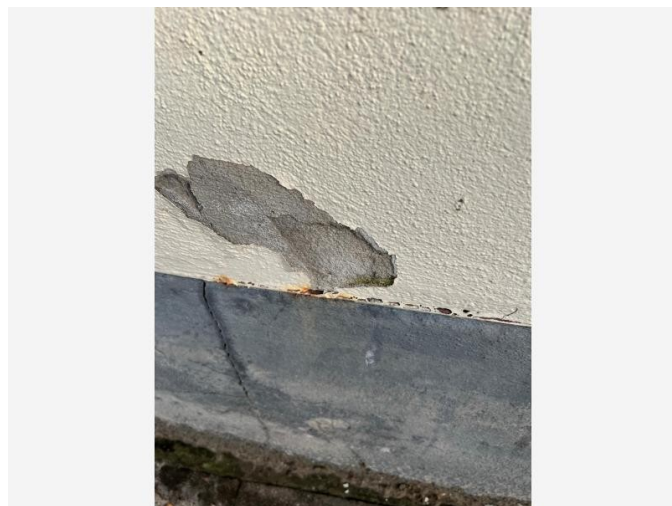
Geen asbest

| # | Type | Referentie | Resultaat |
|---|---|---|---|
| 2.1 | Puntmonster | 10102412 | Geen asbest |

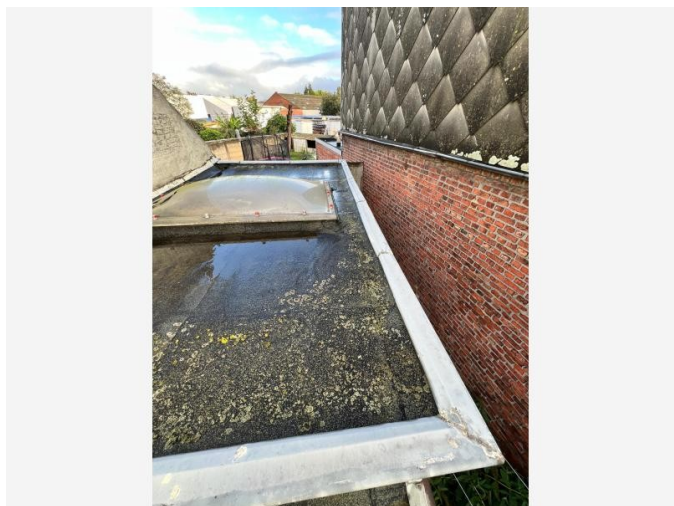
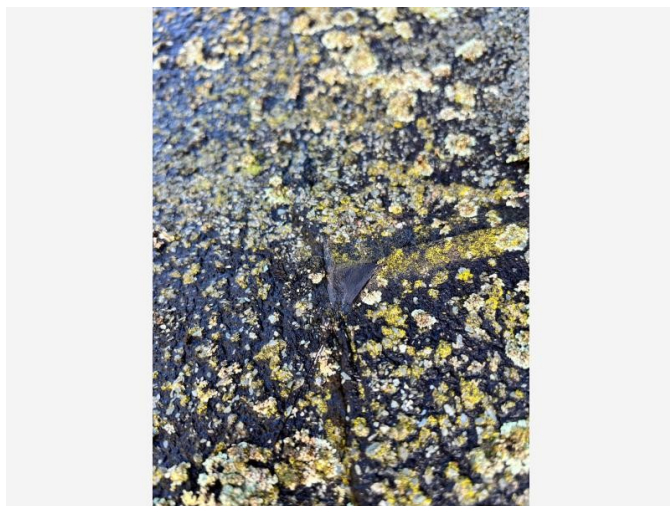
Fiche 3: Roofing

Geen asbest

| # | Type | Referentie | Resultaat |
|---|---|---|---|
| 3.1 | Puntmonster | 10102413 | Geen asbest |

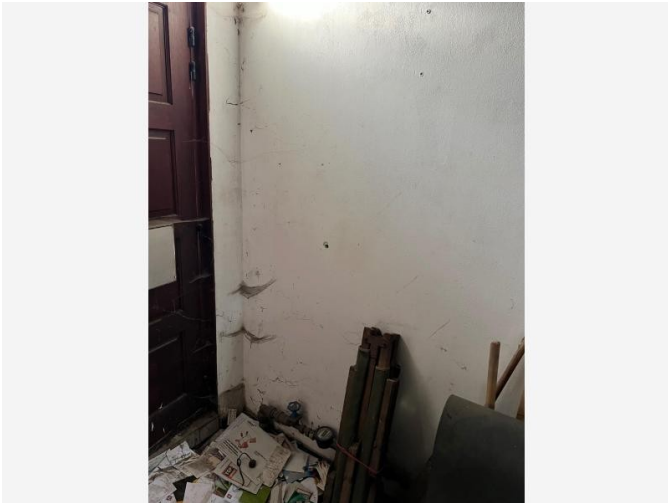
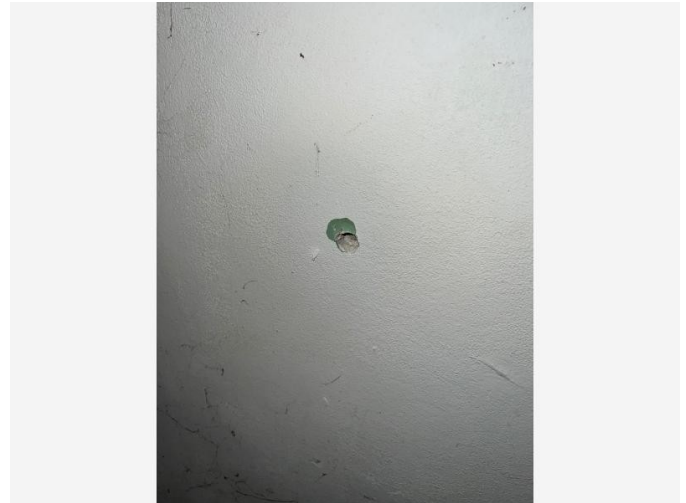
Fiche 4: Pleisterwerk muren

Geen asbest

| # | Type | Referentie | Resultaat |
|---|---|---|---|
| 4.1 | Mengmonster | 10102411 | Geen asbest |

| Opmerking | Hoeveelheid asbest in het pleisterwerk werd niet bepaald aangezien er geen asbest werd teruggevonden in het mengstaal. |
